# 福島第一構内道路脇における側溝付近からの 火災について

2015年4月30日  
東京電力株式会社

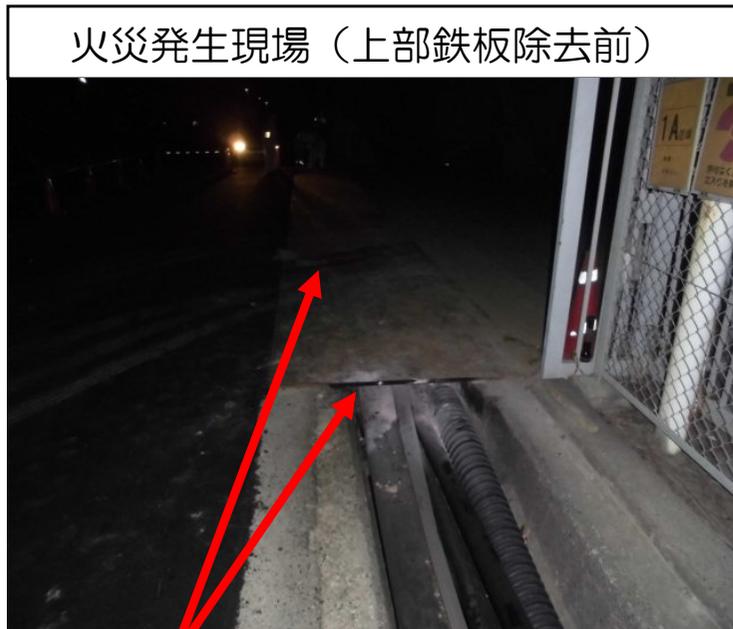
鉄板の下と隙間より発煙

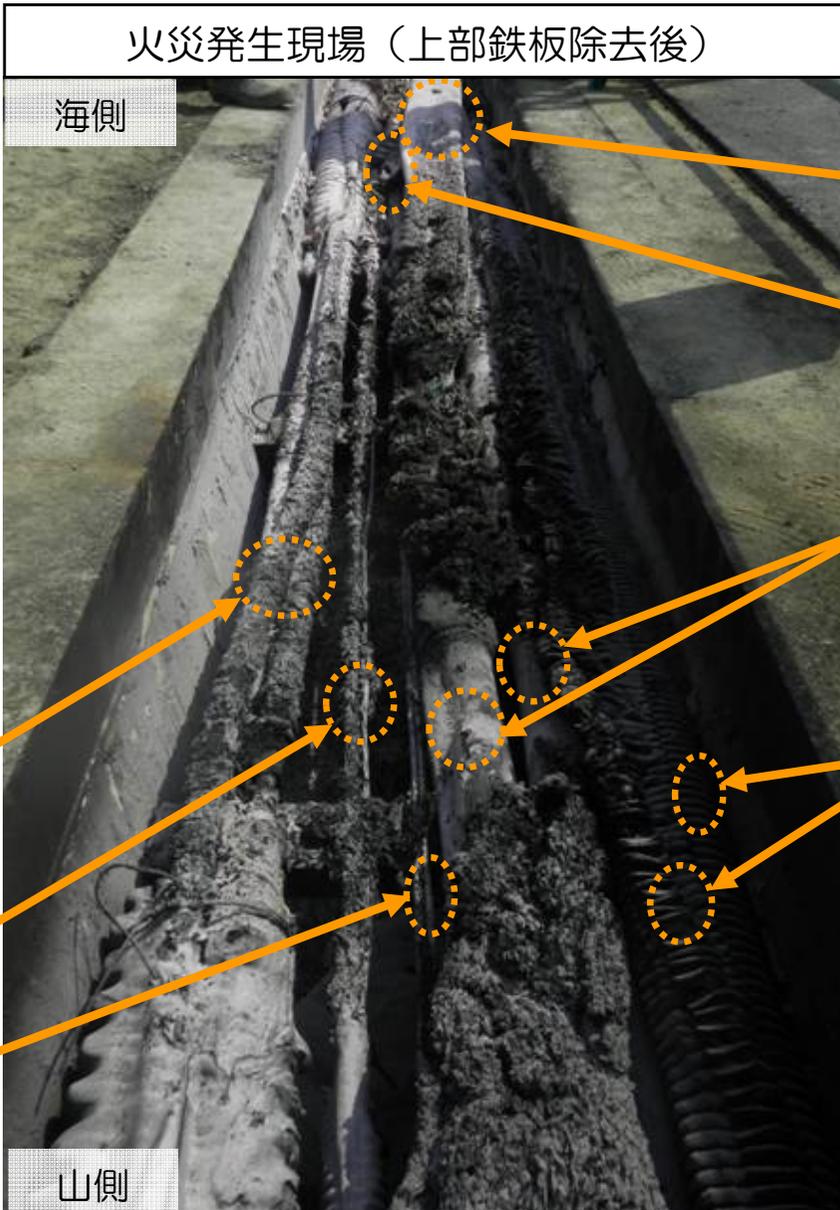
① 水処理 高圧電源設備(A系)  
電源ケーブル

② No1,2純水タンク補給弁(電動弁)ケーブル

③ No1,2純水タンクレベル計ケーブル

⑦ ろ過水タンク淡水  
供給用ホース

④ 原子炉注水用ホース

⑤ 使用済燃料プール  
補給用ホース

⑥ 物揚場仮設タンク  
移送用ホース

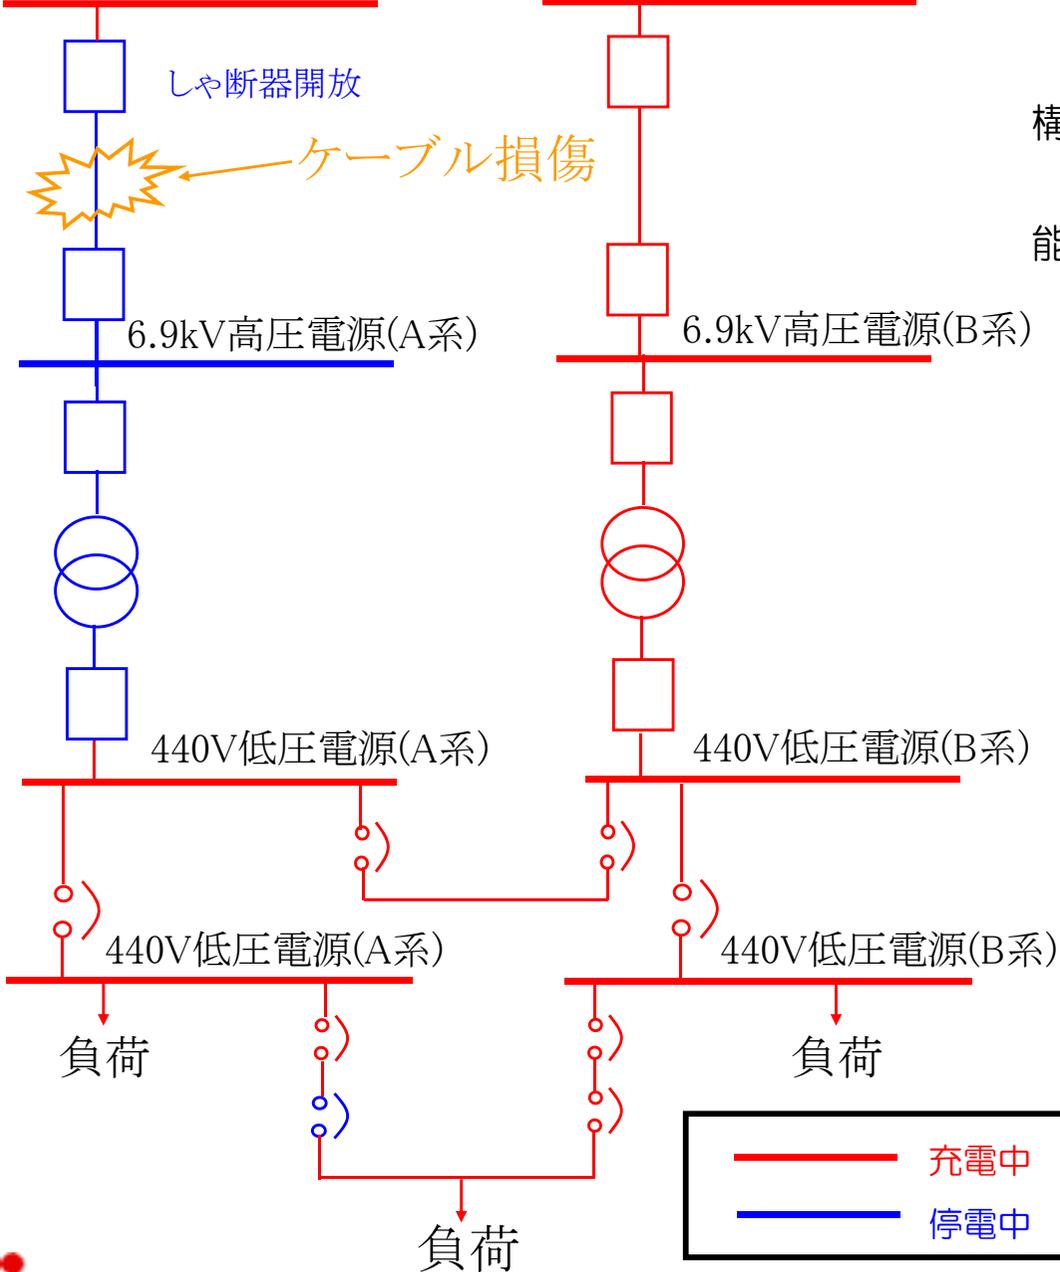
損傷したケーブルから電源が供給されている設備は、発電所構内で使用するろ過水および純水を製造する設備等。

- ① 6.9kV 高压電源設備(A系) 電源ケーブル：地絡警報  
→ 電源OFF実施  
(準備が整い次第復旧予定)
- ② No.1,2 純水補給弁(電動弁)ケーブル：電源装置トリップ  
→ 電源OFF実施  
(5月中旬迄に復旧予定)
- ③ { No.1 純水タンクレベル計ケーブル：正常  
→ 念のため電源OFF実施  
(5月中旬迄に復旧予定)  
No.2 純水タンクレベル計ケーブル：ダウンスケール  
→ 念のため電源OFF実施  
(5月中旬迄に復旧予定)

- ④ 原子炉注水用ホース→ 損傷 (4/9復旧済)  
(非常系のラインは確保されておりLCO逸脱には該当せずと判断)
- ⑤ 使用済燃料プール補給用ホース  
→ 損傷 (4/10復旧済)
- ⑥ 物揚場仮設タンク移送用ホース  
→ 損傷, 未使用ホース (上期中に撤去)
- ⑦ ろ過水タンク淡水供給用ホース  
→ 損傷, 未使用ホース (上期中に撤去)

A系からB系に電源切替を実施し、当該設備について運用可能な状態としている。

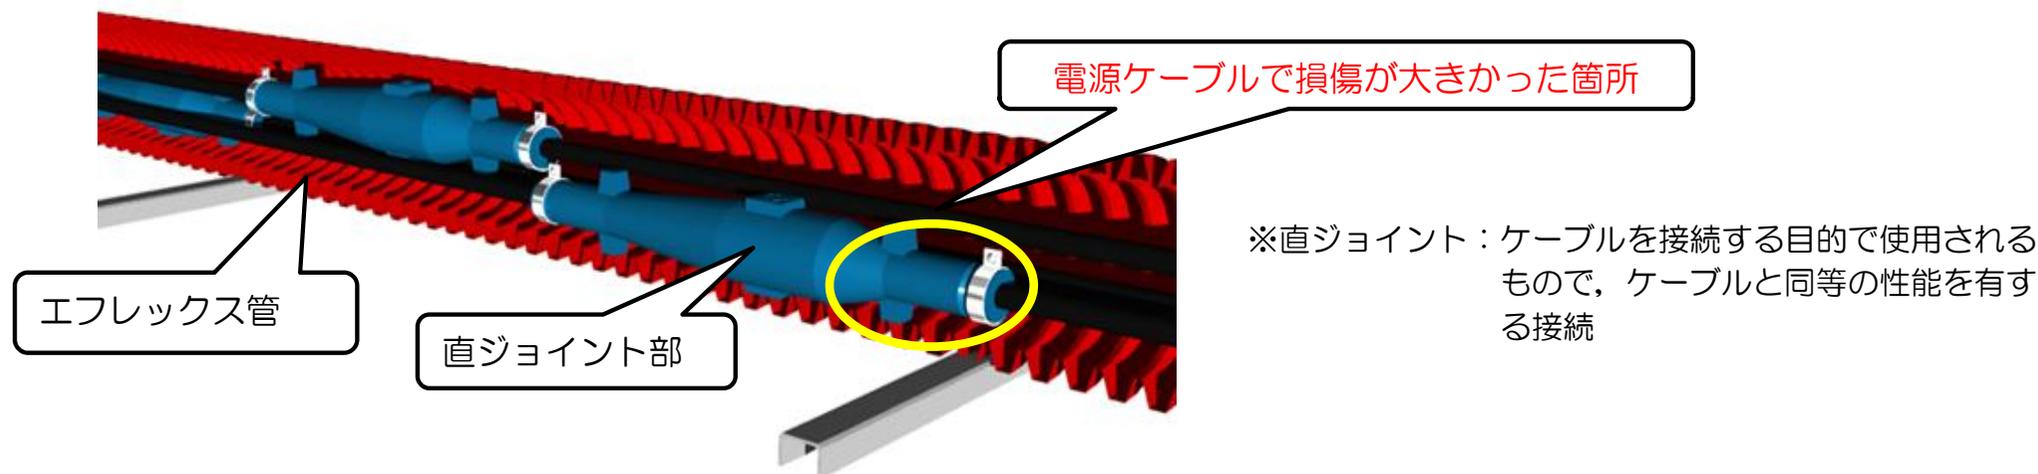
- 損傷した水処理高圧電源設備(A系)ケーブルは3相1組みで構成されている。また、当該ケーブルはケーブル同士を直ジョイント※にて接続されている。今回の損傷部位においては、3相のうち1相のジョイント部について最も損傷が大きい。
- 各相の直ジョイント部は、重ならないようにズラしながら接続を実施しており、その一部がサポート部にて支えられている状況であった。
- 当該ケーブルには他2箇所についても直ジョイントを使用（6個＝2箇所×3相）しているが、外観上問題ないことを確認。

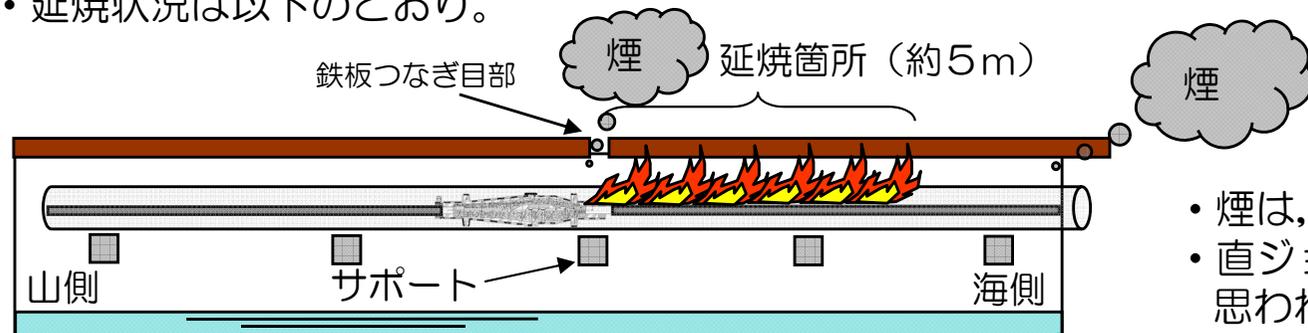
- 延焼状況は以下のとおり。

- 煙は、鉄板のつなぎ目および海側から出ていた。
- 直ジョイント海側の接続部が最も燃えていたと思われる状況であった。

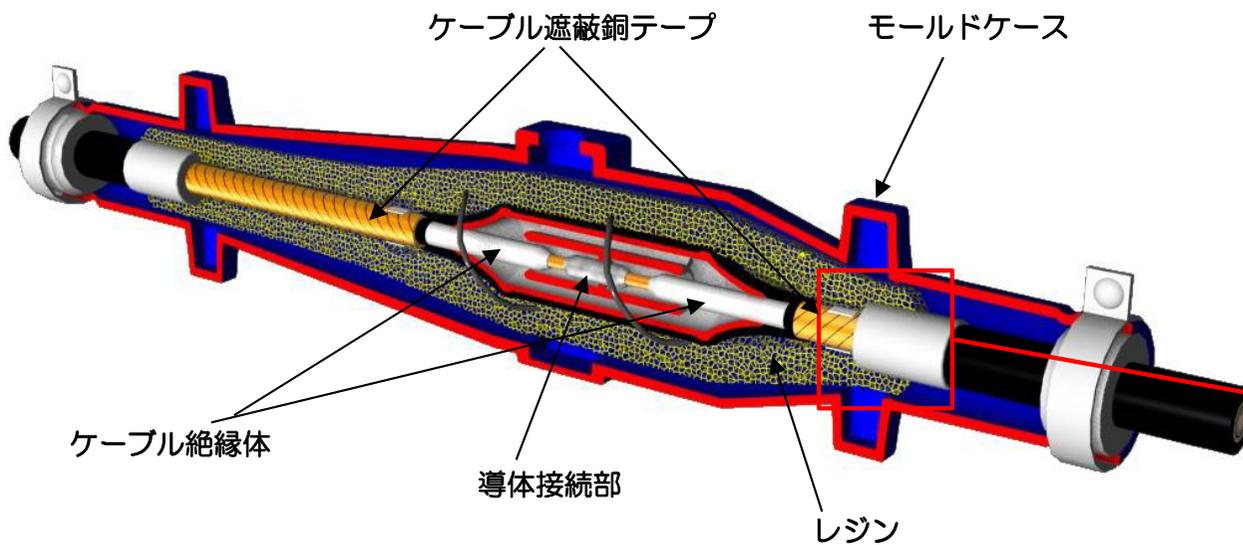
調査の結果、3相1組のケーブルの内火災発生元の1相ケーブルにおいてケーブル遮蔽銅テープの切断が確認された。この原因は、①外気温変動によるケーブル絶縁体などの熱伸縮の影響が想定される。

しかしながら、他の2相においてケーブル遮蔽銅テープの切断が確認されていないことから、当該1相においては、以下の要因が加わりケーブル遮蔽銅テープへ応力が集中し切断に至ったと推定される。

推定要因：②ケーブルジョイント時の施工不良の可能性

③過去のケーブル移設やサポート片受のストレス

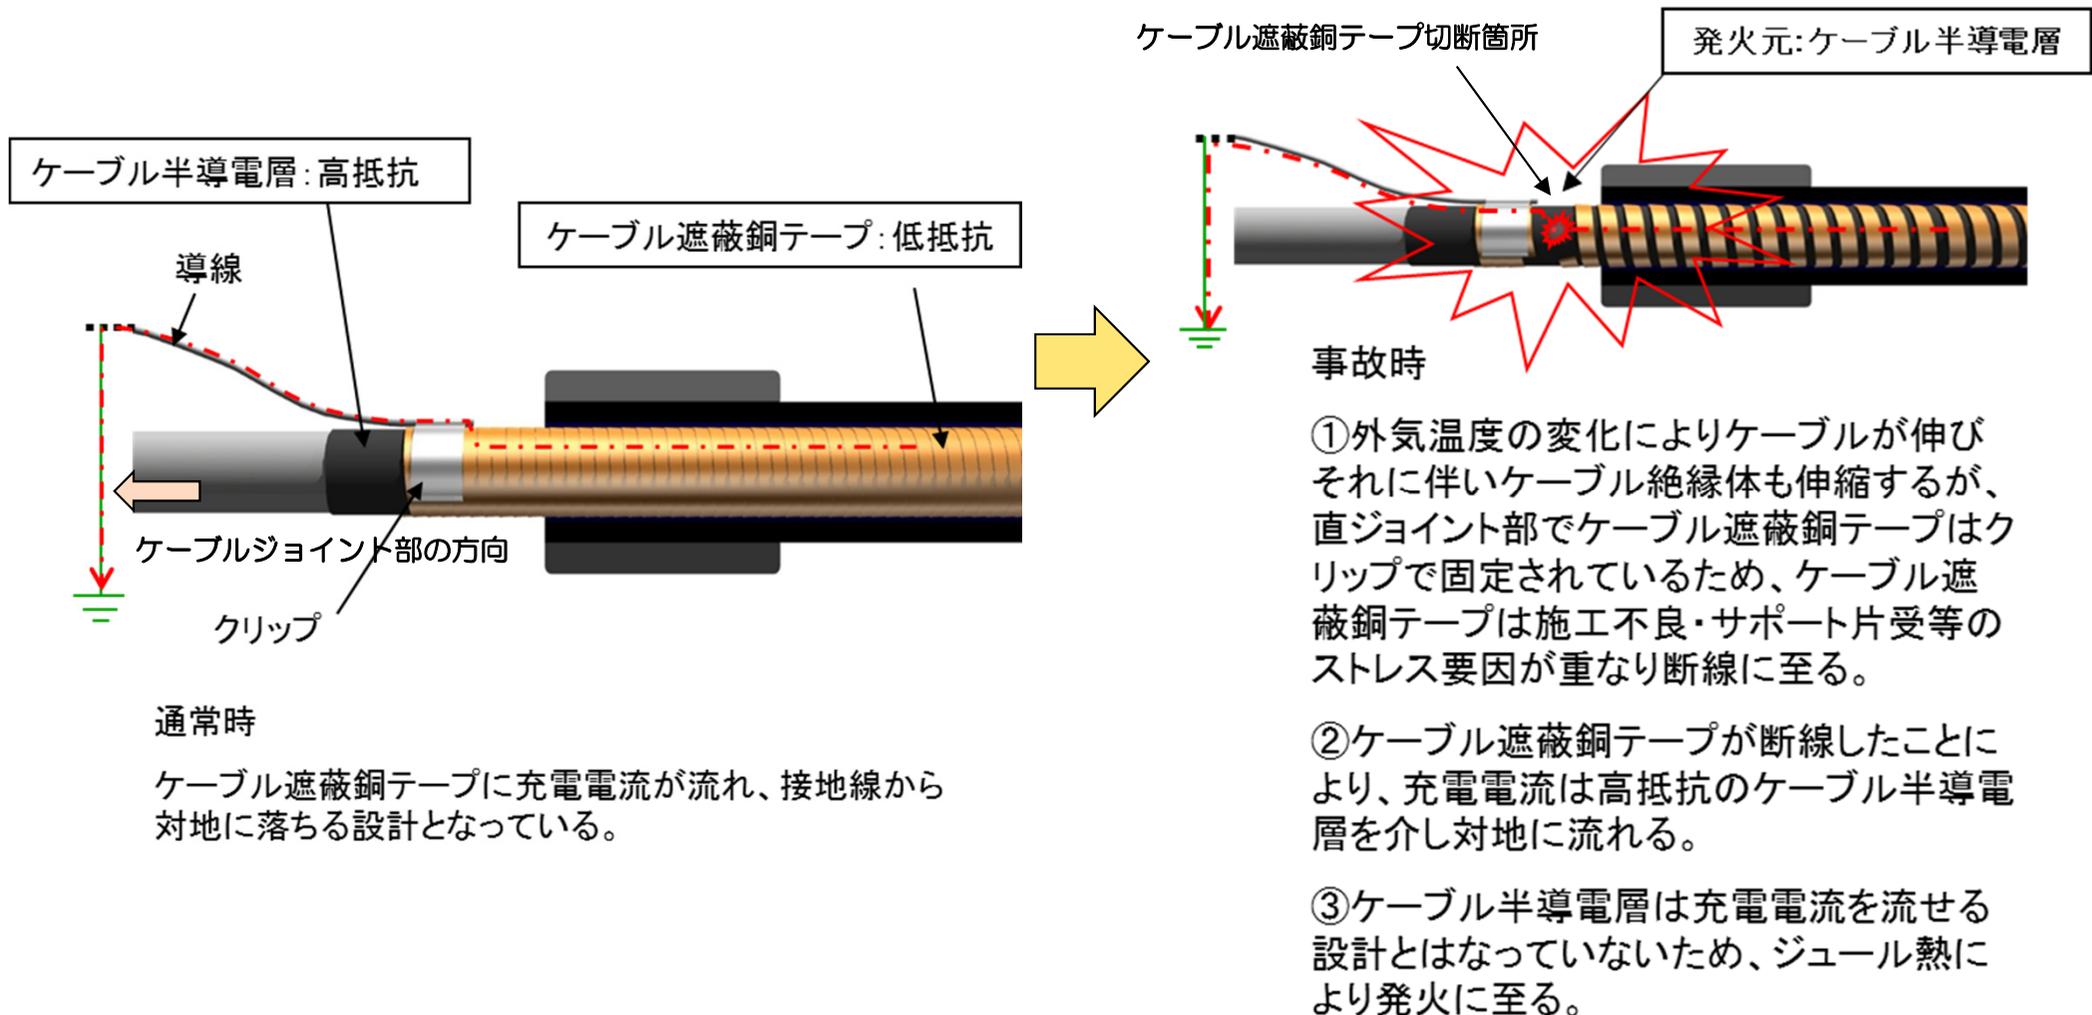
ケーブル遮蔽銅テープ切断に起因する火災発生の推定メカニズムは、以下のとおり。  
通常時は、ケーブル遮蔽銅テープからクリップを介して電流が流れ、接地されている。  
事故時には、ケーブル遮蔽銅テープが切断することで、その内側にある高抵抗の半導電層を介して電流が流れ、ケーブル半導電層が過熱し、火災発生に至る。

- 4 / 9より全ての直ジョイント部について、外観点検実施中  
(外気温変動の影響を受けやすいか、外的応力を受けないかとの観点、直ジョイント数：約400個程度。)  
→ 3週間程度で完了予定 (足場設置が必要な高所などを除く)

- 点検結果を踏まえ検討していく  
(熱伸縮等を抑えるブラケットの設置などを予定)
