汚染水対策スケジュール

1,000tノッチタンクから3号タービン建屋への 移送ホースからの漏えい事象について

平成27年6月25日
東京電力株式会社

増設多核種除去設備の 循環待機運転停止について

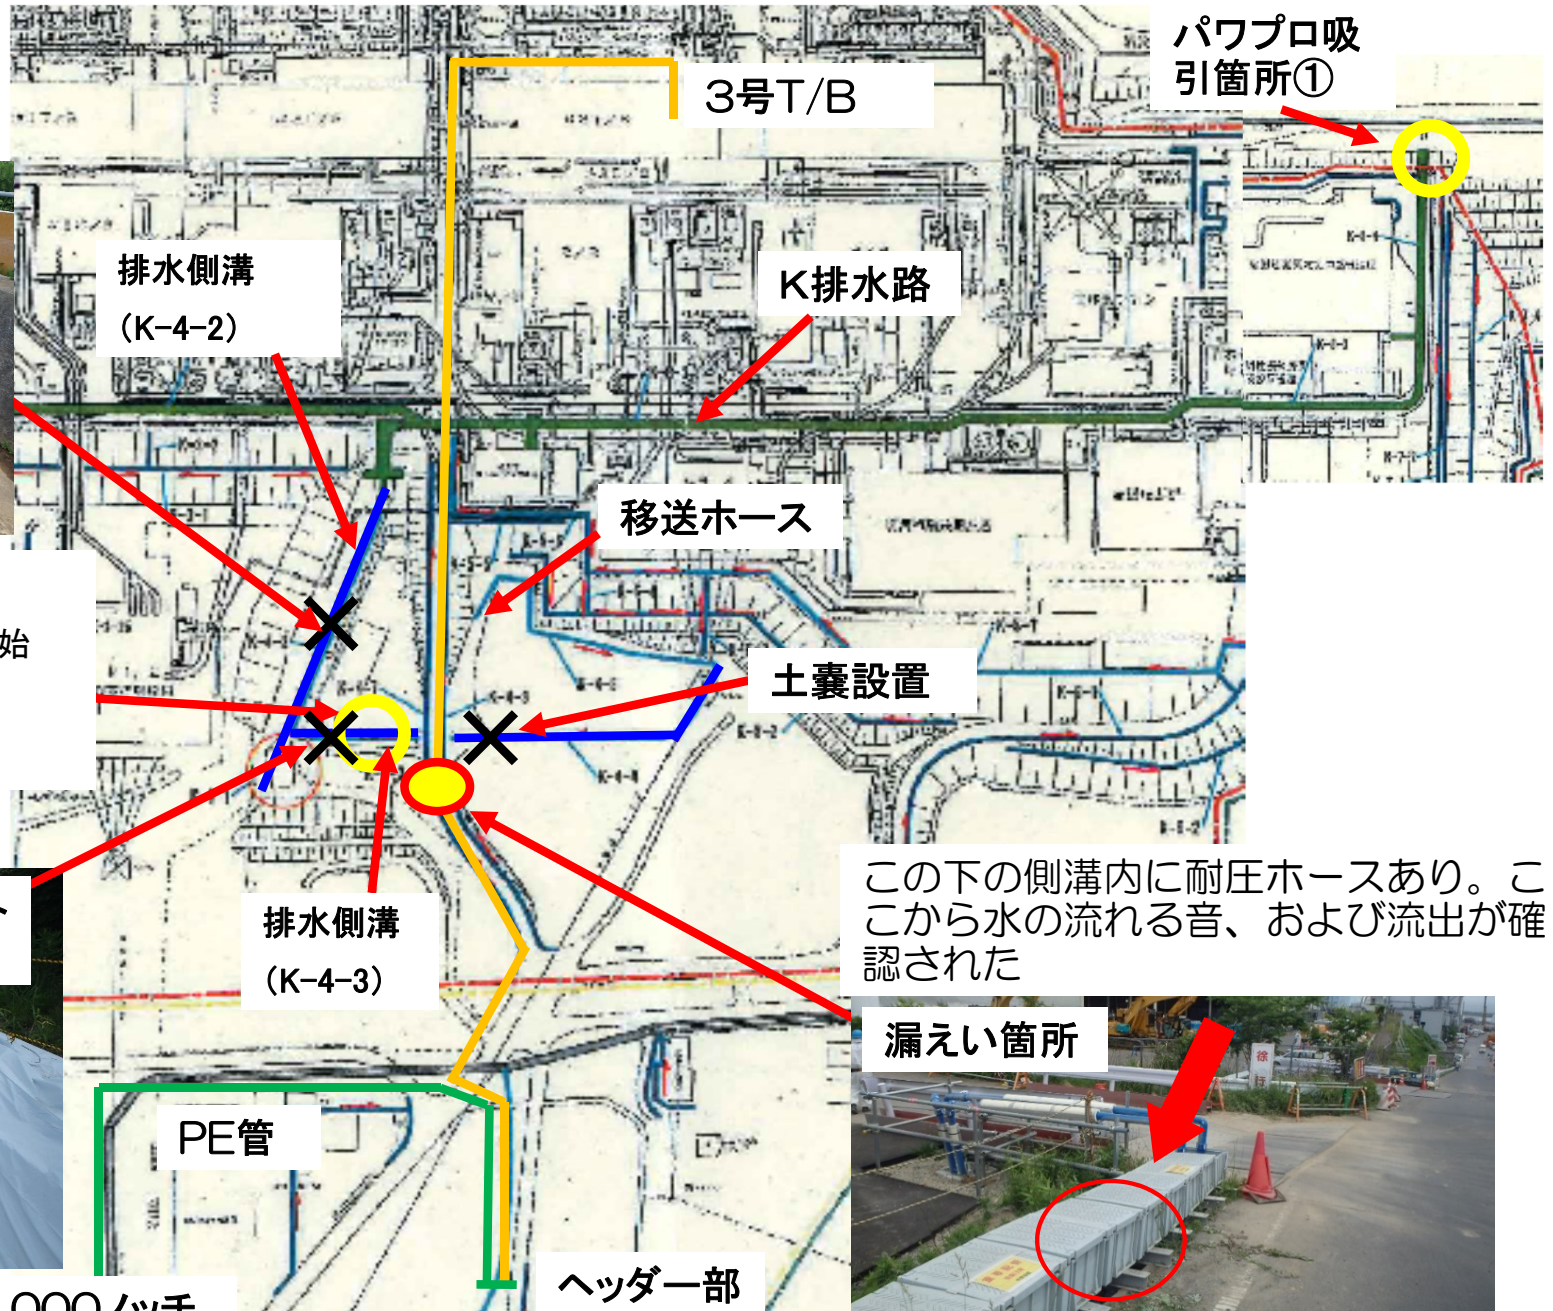
パワプロ吸引箇所②

パワプロ吸引箇所①

この下の側溝内に耐圧ホースあり。ここから水の流れる音、および流出が確認された

漏えい箇所

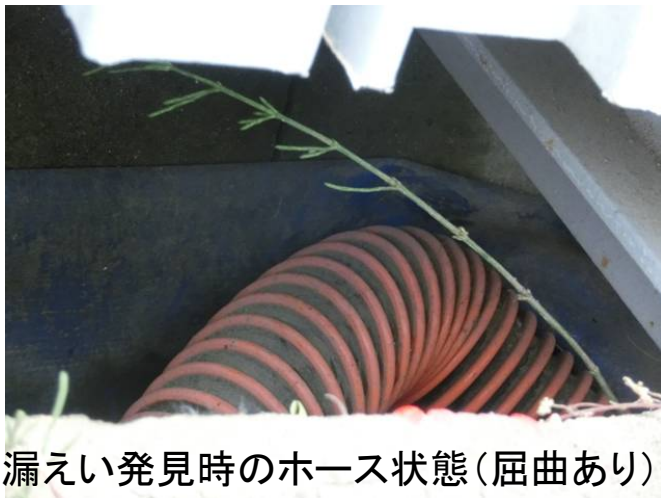
- 漏えいしたホース：ポリ塩化ビニル製耐圧ホース 口径75A
- 漏えい部の形状：長さ約1cm×幅約0.2cmの楕円状の孔（中間にわずかな繋がりあり）
- 使用状況：

望ましい使い方	実際の使用状況
許容曲げ半径（750mm）よりも大きい曲げ半径で使用	許容曲げ半径よりも小さな曲げ半径（200mm～300mm程度）で使用していた。
埋設して使用しないこと	当該箇所周辺で、ホース設置後に側溝内に土砂が堆積し、ホースが埋まっている箇所があった。

※漏えい発見時のホース状態（屈曲あり）

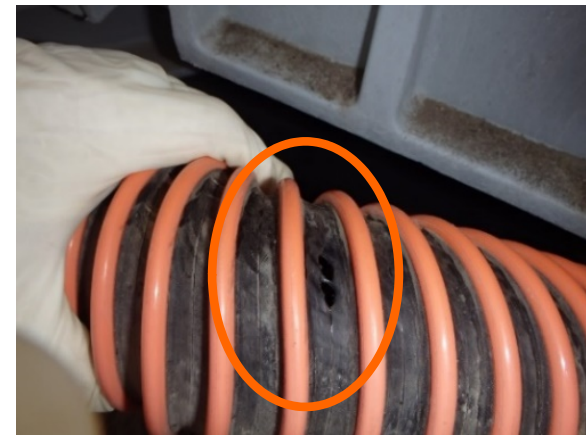
※確認のため、ホースを曲げて当該箇所を拡大させた状態

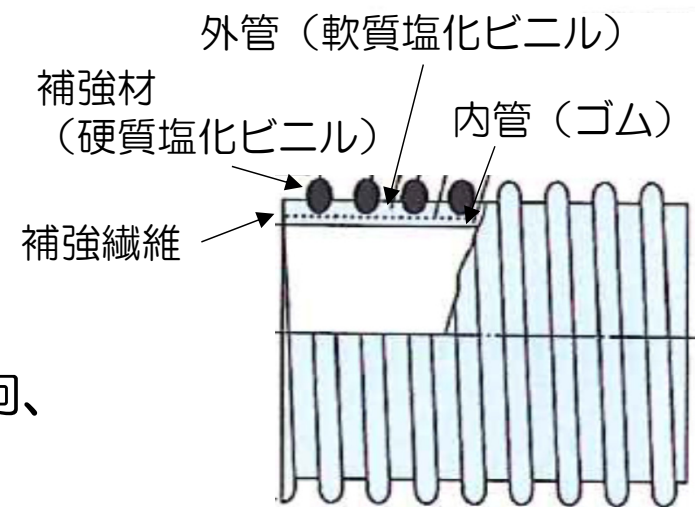
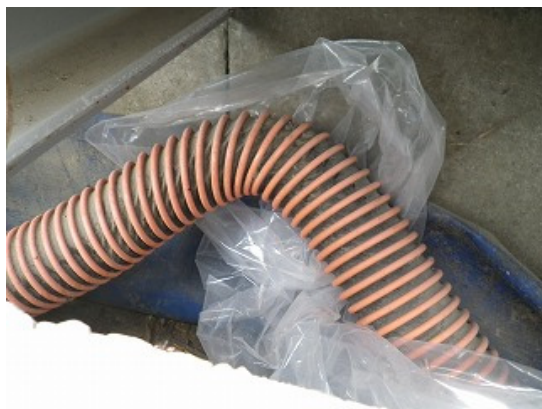
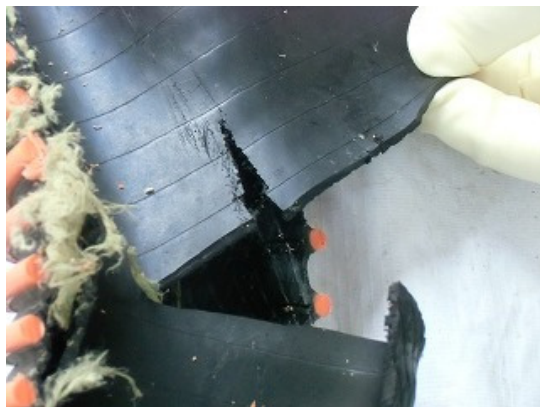
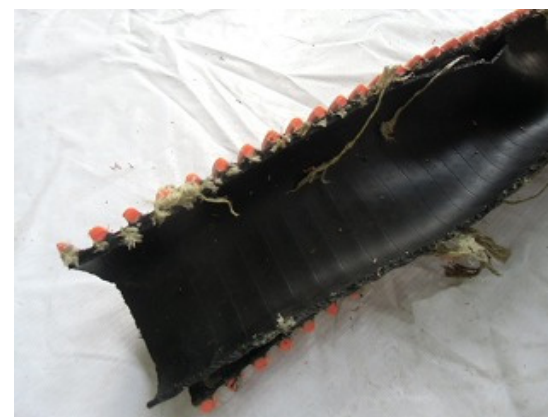
- 当該ホースは、塩化ビニルの外管にゴムの内管を接着したもの。
- 漏えい時当該ホースは折れ曲がった状態で設置。
- ホース内部の確認の結果、ゴムの内管の長さ方向、周方向それぞれに亀裂有、内管と外管が剥離。
- 内管の内側には著しいゴムの硬化や摩耗は無し。

→ホース外側が強く曲げられたことで、内管と外管の接着強度が低下し剥離した。剥離した状態で使用を継続したことで、内管に亀裂が生じ、外管に直接水圧がかかるようになった。また移送の繰り返しにより剥離が拡大した。

外管の曲げで伸ばされた部位に水圧が繰り返しかかることで、亀裂が入り孔に進展した。

比較的高い放射性物質を含む水の堰内雨水移送（P.11赤色実線ライン）にはホースを使用しない。（1000tノッチタンク→タービン建屋：6月20日PE管取替完了、雨水処理設備→1000tノッチタンク：使用中止、移送の必要があればパワプロにて対応）

- 信頼性向上のため、PE管への取り替えを進める。（H27.1.30.実施計画変更申請済、P.11青色実線ラインはH27年度完成目途、その他のラインはH28年度完成目途）
- PE管に取り替えるまでの間※は、ホースについて予防的な保全として、専門家の意見を踏まえた定期点検を実施し、点検結果に基づき対策を実施する。
- 手順書を整備し、使用の都度、移送中にホース全線について巡視を実施する。また久しぶりに使用するホースについては使用前に状況確認も実施する。
- 排水路に直接流れ込む懸念があるホースについては、側溝からの移設、受けの設置などの対策を実施する。またやむを得ず対策が講じる前に使用する際には、当該箇所に監視人を配置した上で移送を開始する。

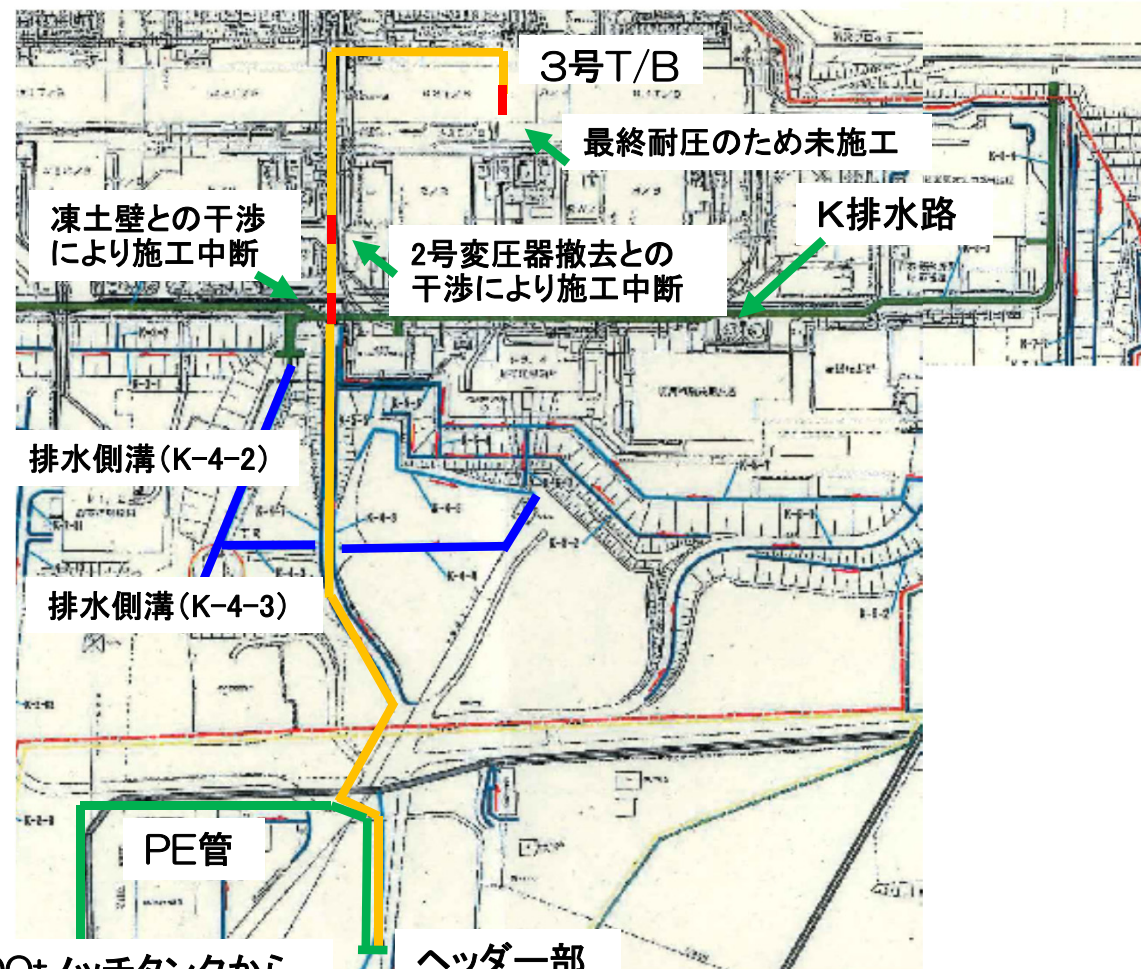
雨水移送ラインの信頼性向上を目的に、比較的汚染度合いの高いラインより優先的にPE管化を計画し、タービン建屋への移送ラインについてH26.3に着手したが、工事干渉がありH26.10頃より施工を中断していた。

- PE管施工済 (約800m)
- PE管未施工 (約30m)

干渉していた工事との調整を行い、新たに別工事との干渉が発生することが判明したが、後日、当該配管を切断、リルートすることを前提として、6/20に当該ラインのPE管化工事が完了。

6/25より、1000tノッチタンクからタービン建屋への移送を再開。

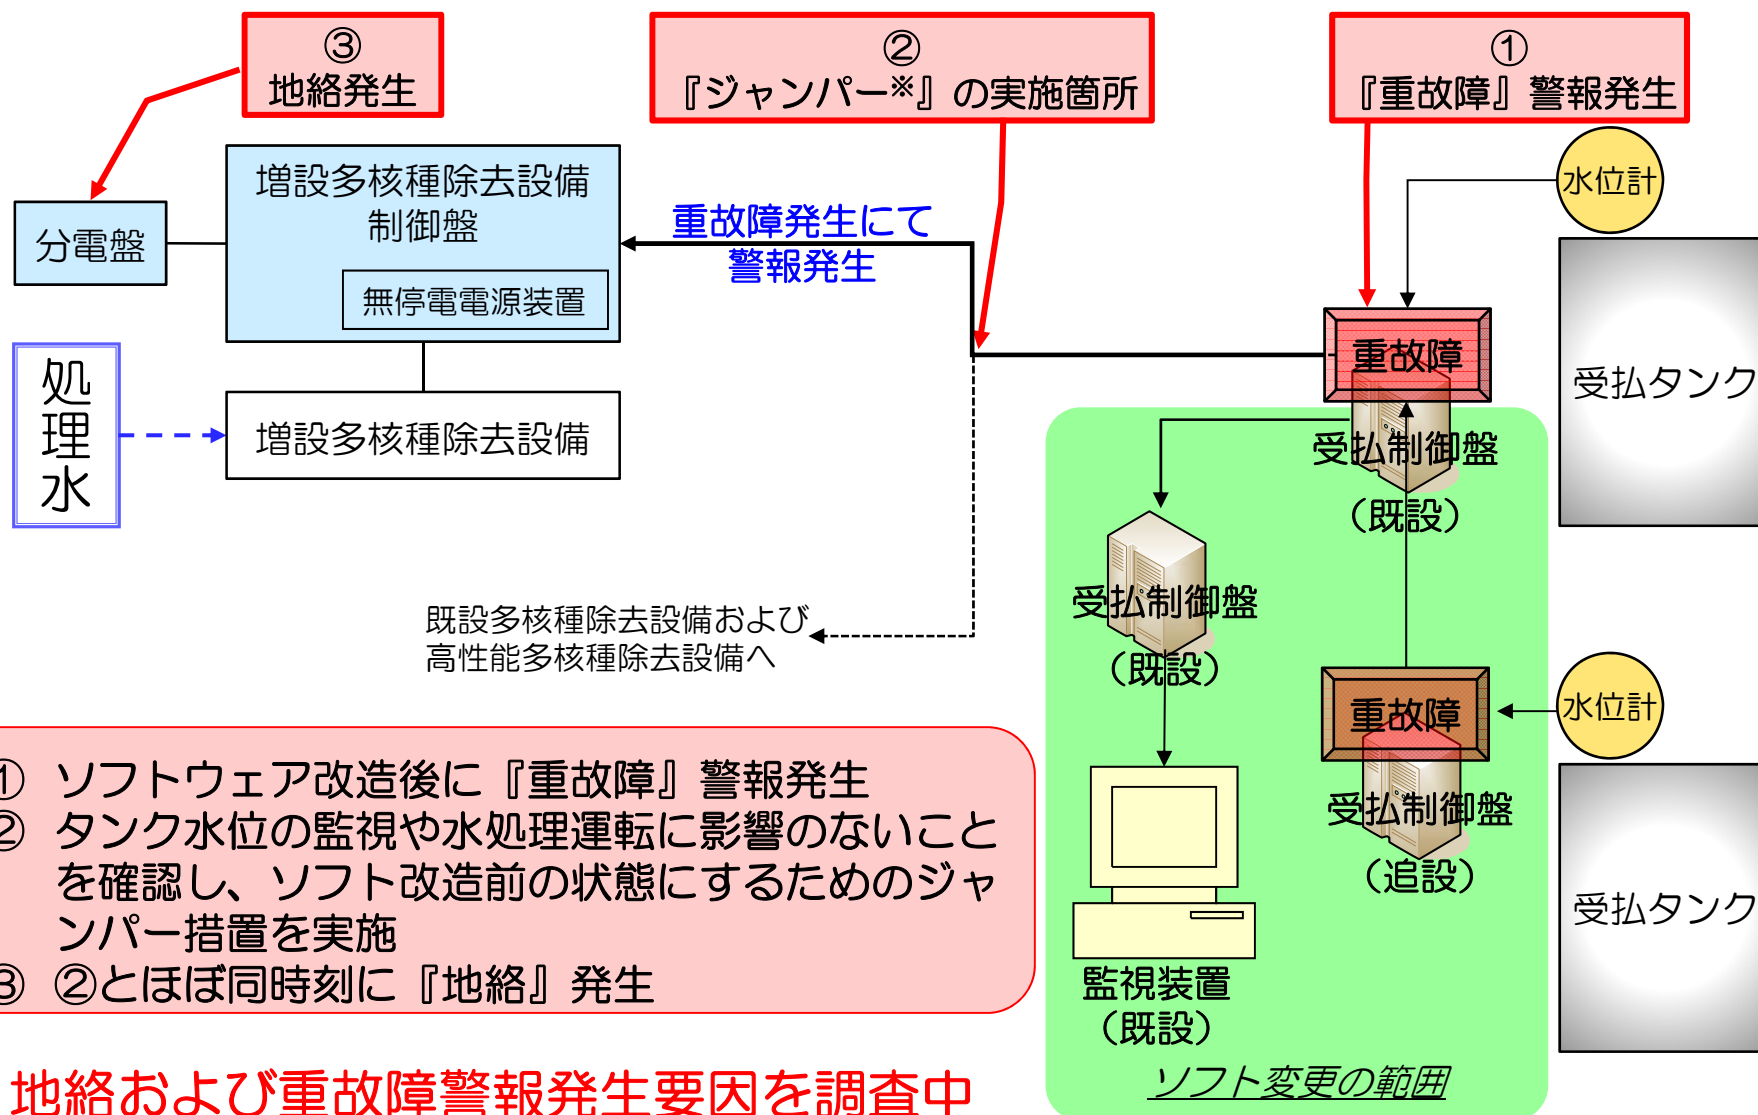
- ① ソフトウェア改造後に『重故障』警報発生
- ② タンク水位の監視や水処理運転に影響のないことを確認し、ソフト改造前の状態にするためのジャンパー措置を実施
- ③ ②とほぼ同時刻に『地絡』発生

地絡および重故障警報発生要因を調査中

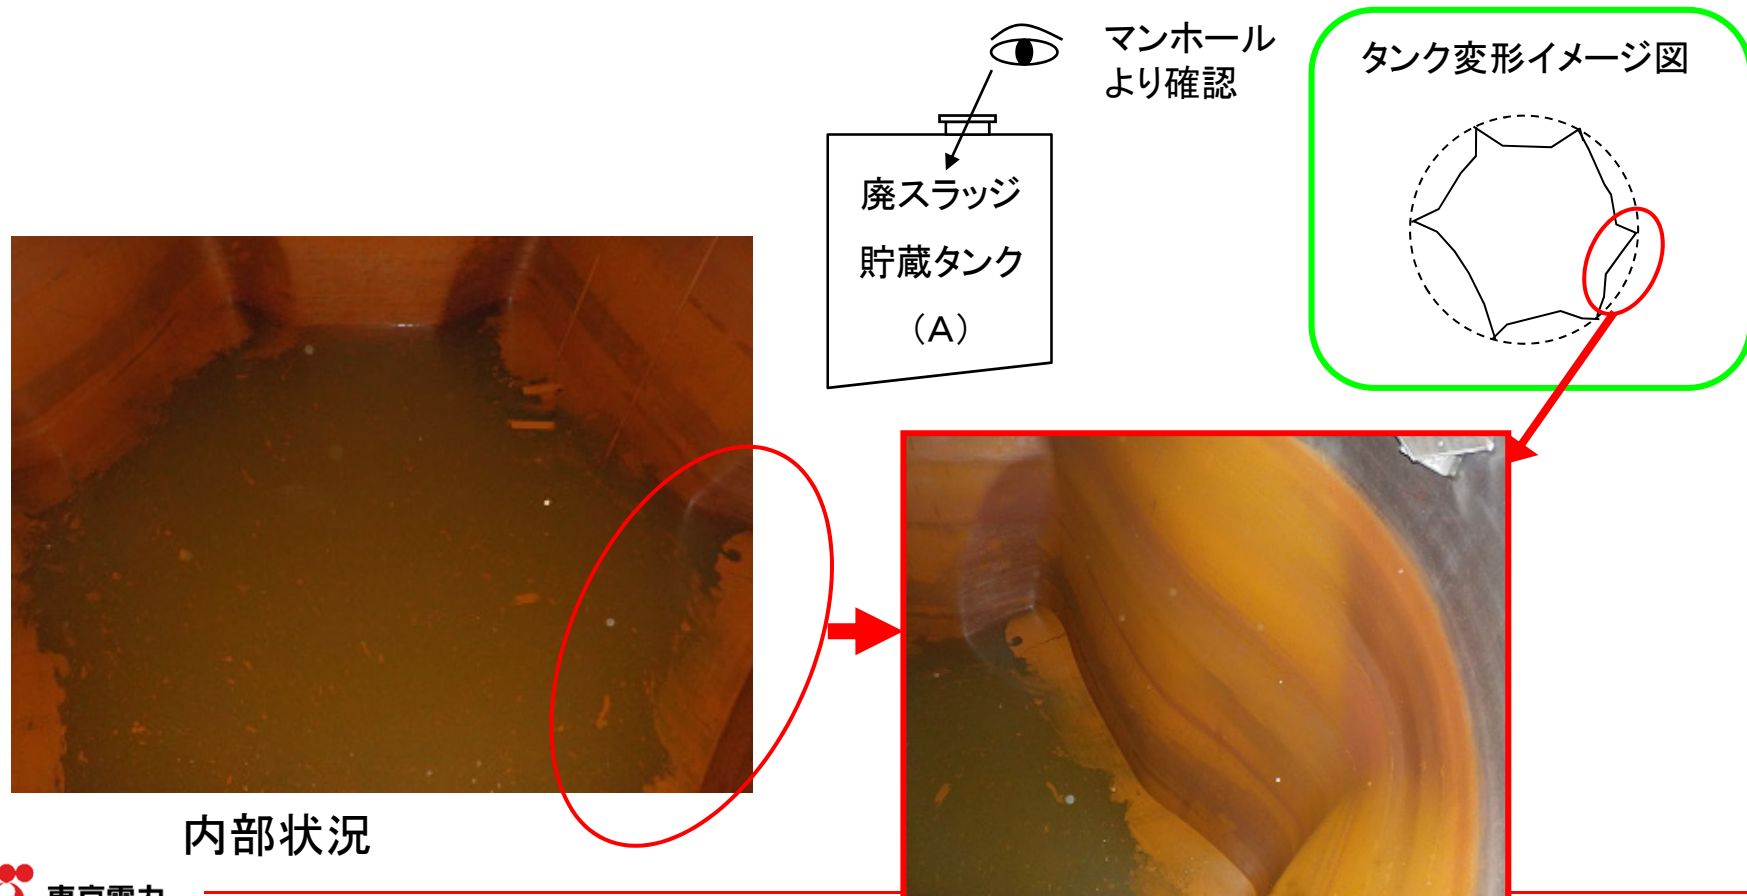
タンク内確認時、廃スラッジ貯蔵タンク(A)内面にて六角状の変形が確認された。

なお、同建屋に設置されている他のタンク(廃スラッジ貯蔵タンク(B)、CUW廃樹脂貯蔵タンク)に変形は確認されなかった。

- 廃スラッジ貯蔵タンク(A)側面変形の原因調査
- 廃スラッジ貯蔵タンク(A)内部水および滞留水の処理方法について検討

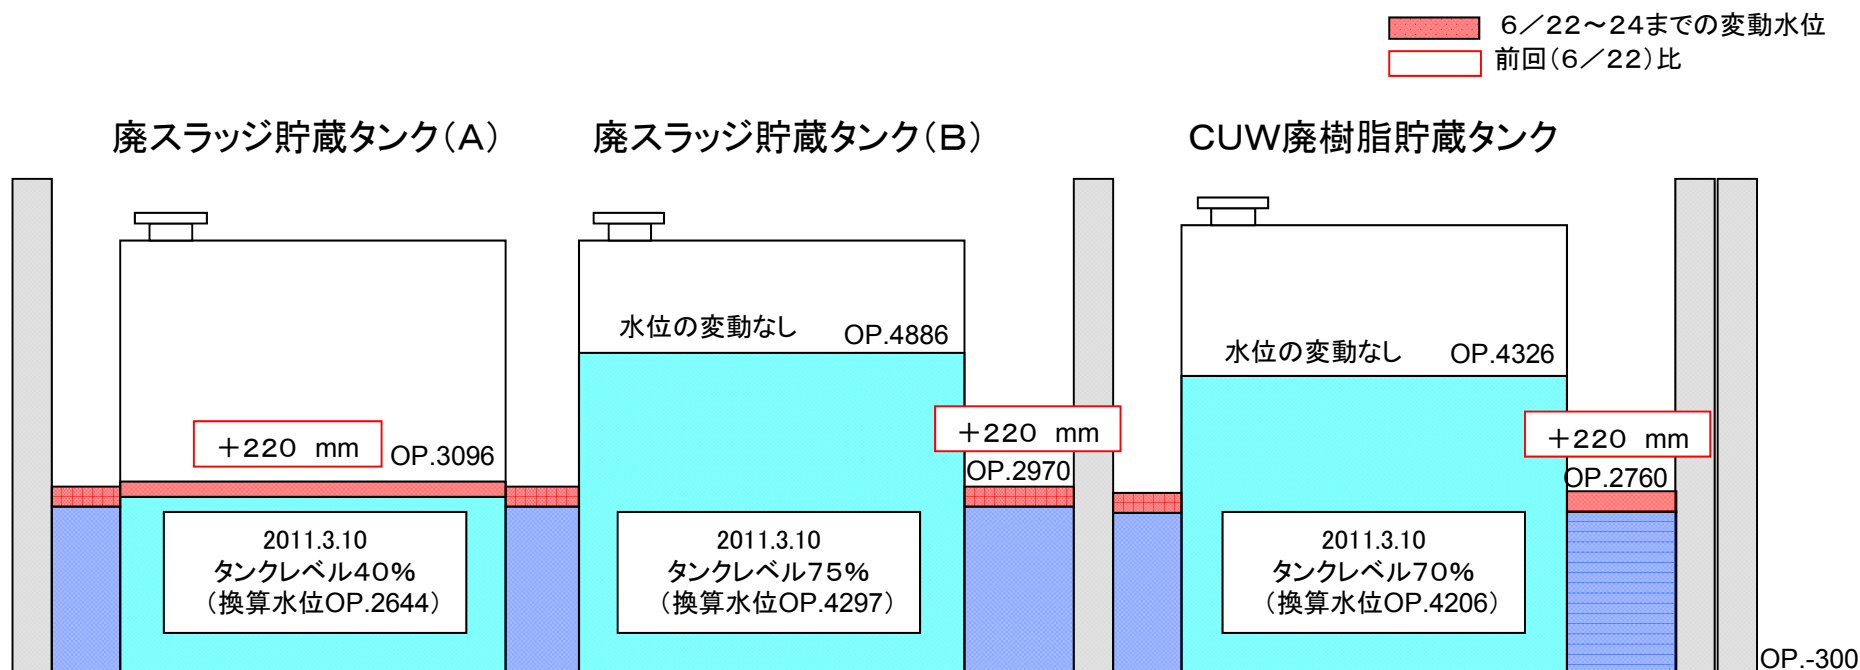
- ・廃スラッジ貯蔵タンク(A)について、2015.6.22にタンク内水位を測定し、2015.6.24に再測定を実施した結果、滞留水の水位増加幅と同じ水位増加が確認された。
- ・廃スラッジ貯蔵タンク(B)およびCUW廃樹脂貯蔵タンクについては、滞留水の水位が増加しても、タンク内部の水位に変動は確認されなかった。

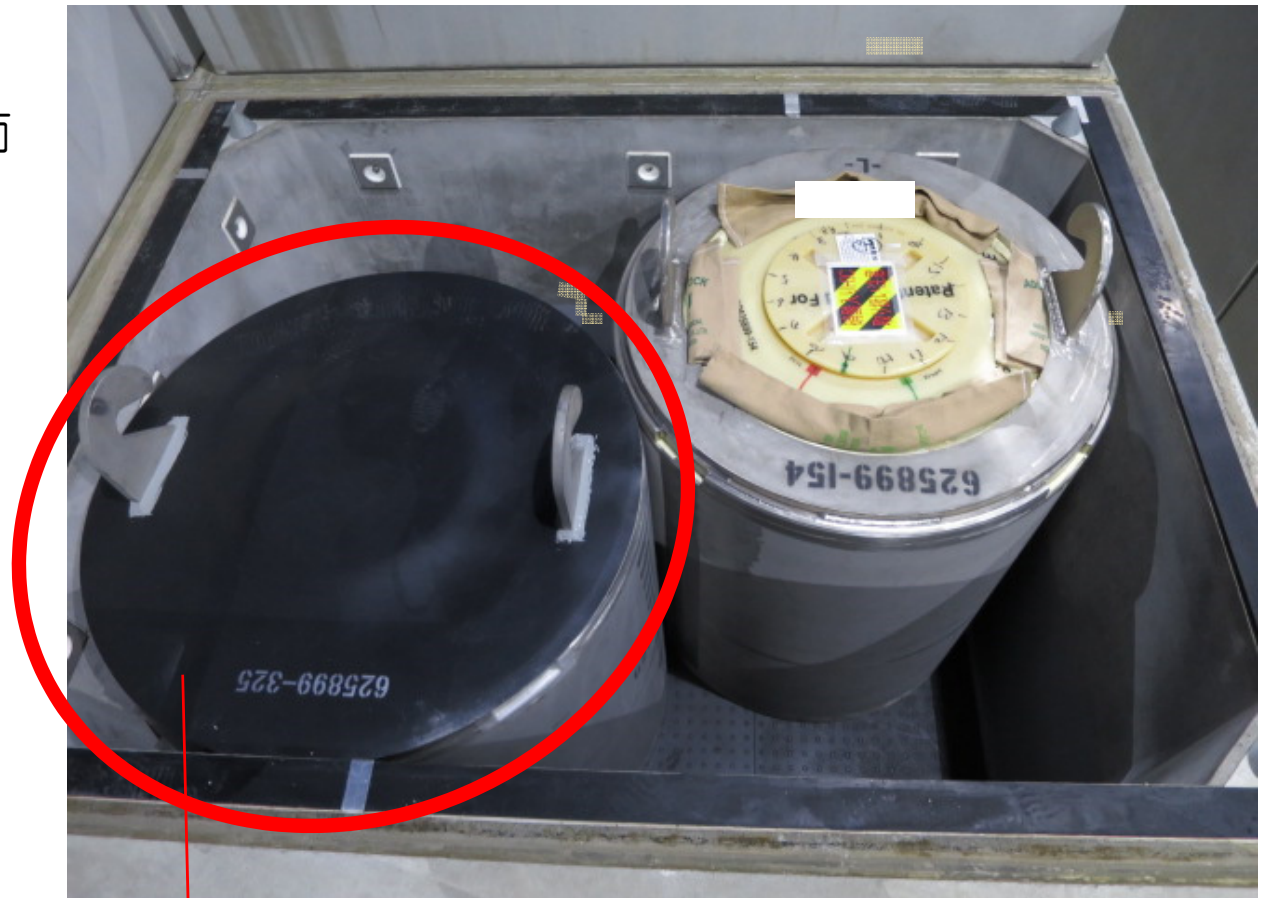
遮へいゴムマット

- 2014年4月16日、既設多核種除去設備吸着塔メディア抜き作業時に排出先のHICに溢水が発生し、HIC表面が汚染。
- 拭取りによる除染後の、線量抑制／汚染拡大防止のため、遮へい材として上面へのゴムマット貼付を計画。
- 2014年8月22日、補強体上面とHIC蓋に接着剤を塗布しゴムマット貼付完了。
- 2015年1月15日、既設多核種除去設備建屋より保管施設（第二施設）へ搬入。
- 2015年6月13日、蓋ベント孔点検時に、ゴムマットによりベント孔が機能していないことを確認
- 2015年6月18日、ベント機能を確保するよう改修実施。

- 汚染拡大防止のため、蓋周辺をシートで養生し、ゴムマットを蓋の形状に合わせて切断。
- ベント孔は所定の32個であることを確認
- ゴムマット下に滞留していた水素濃度を測定し、0.02%（可燃限界以下）であることを確認。
- ベント孔が外気に露出するように配慮した上で切断した部分をテープ養生。

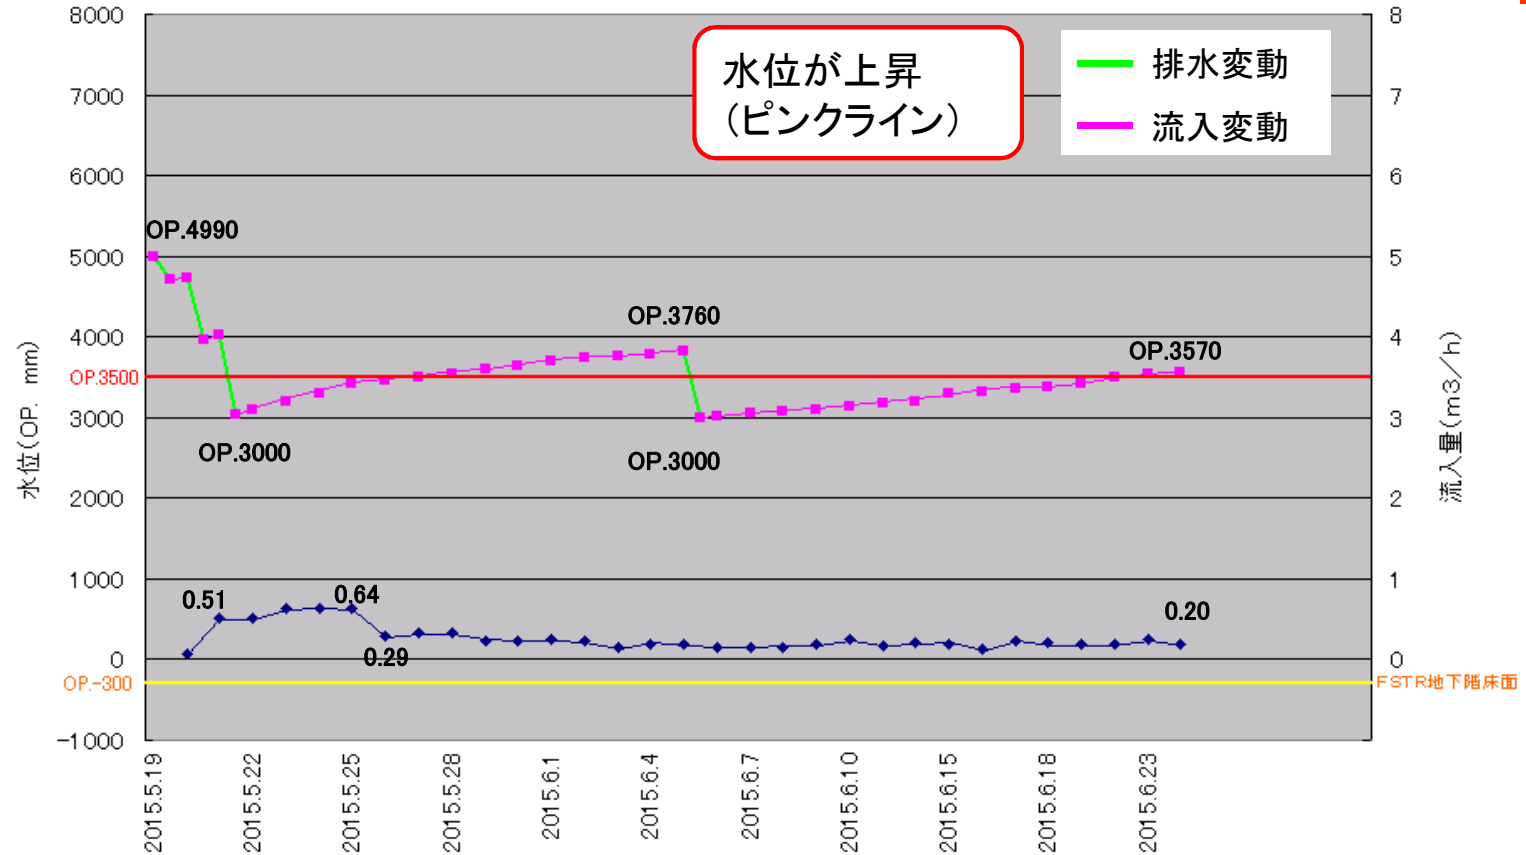
水位が上昇
(ピンクライン)

推定原因
排水前はOP.5000程度で大きな水位変動はなかった。これはFSTRの滞留水が廃棄物処理建屋側へ流出していたと推定する。今回の排水により当該流出箇所より水位が低くなったことから、廃棄物処理建屋側への流出がなくなり、FSTRの水位が上昇したものと推定。

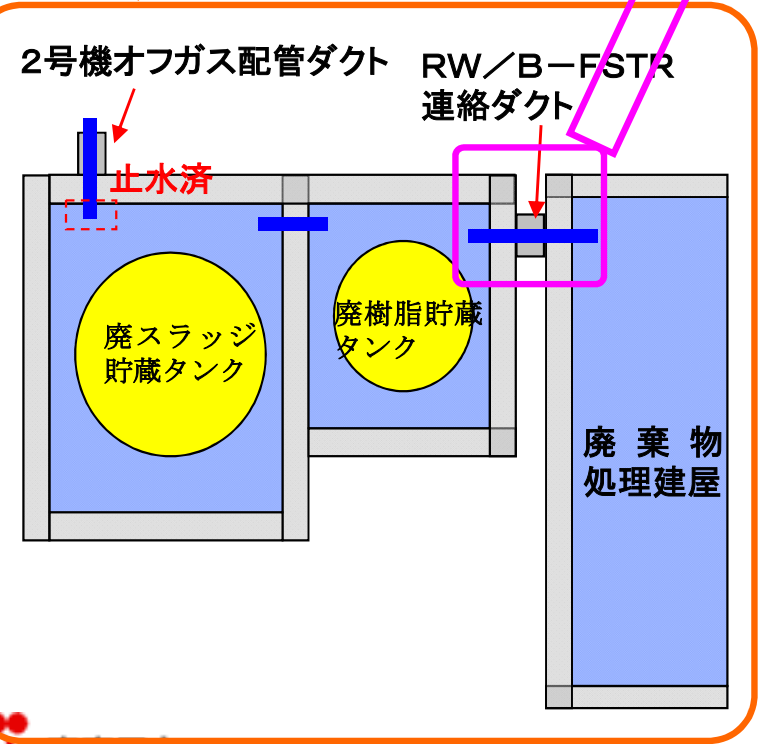
写真① 5/29時点

【調査結果】
 増設FSTR建屋と連絡ダクト接続部付近から地下水が流入していると推定。

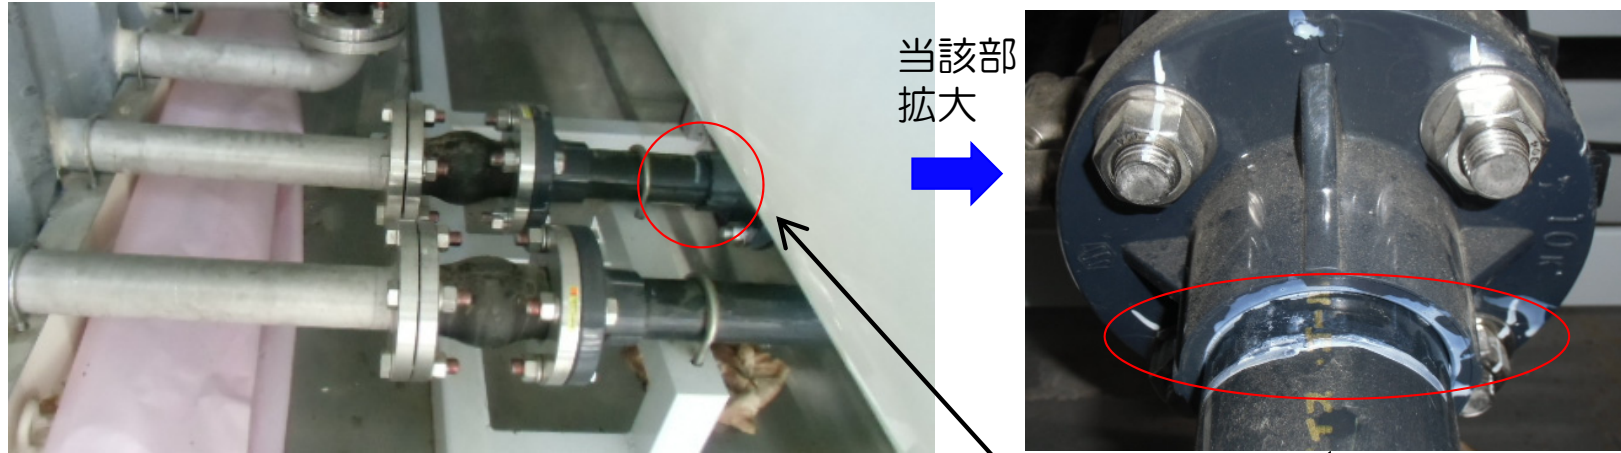
9:30頃 現場確認により、塩ビ製配管フランジソケット部から装置コンテナ内の受けパン内に漏えいしていたことを確認

- 装置停止により当該部からの漏えいは停止
- 漏えい水は、当該箇所直下に設置されている金属製受けパン内に留まっており、装置外への漏えいなし
- 漏えい水（約20ℓ）は、メンテナンス用ノッチタンクへ移送済み

- 装置出口弁が閉止していたことで内圧が上昇し、配管フランジソケット部から漏えいに至ったものと推定
- 当該弁は、手順書の記載範囲外であった
- 他作業のための隔離操作により「閉」操作されていた
