福島第一原子力発電所  
免震重要棟電源盤からの発煙について  
(要因調査および再発防止対策)

2015年12月24日  
東京電力株式会社

# 福島第一原子力発電所免震重要棟電源盤からの発煙について

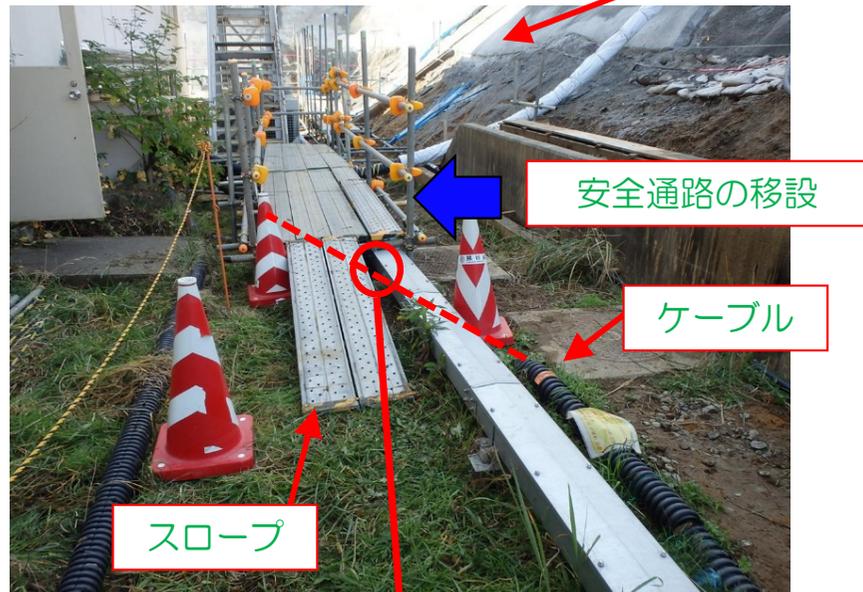
【作業箇所】

- 2015年11月19日（事故当日）は作業再開初日であることから、当社土木第一GMと工事監理員はTBM-KYから立会いを行った。
- 元請の作業所長は、現場総点検の結果、移設した安全通路の端部の段差が躓き転倒災害に繋がる恐れがあると判断し、昼の打ち合わせにおいて、2枚の鋼製足場板を用いて段差部をスロープへ変更するように是正処置を現場代理人、工事担当者および班長へ指示した。
- また、元請工事担当者は作業所長より当該作業における通路の区画についての具体的な指示はなかったが、午前中に実施した現場総点検の際に安全通路表示を設けることを思いつき、作業員A（ピンを打ち込んだ作業員）に安全通路表示のため鉄ピンを打ち込むように指示した。
- 元請工事担当者は、現場の状況を十分確認しないまま、一本目の打ち込み位置を指定し、作業員Aは、指定された箇所に打ち込んだところ、ピンが高圧ケーブルを刺し「所内共通M/C1A」の地絡が発生した。
- なお、当社土木第一グループは現場総点検後の当該作業については連絡を受けておらず、認識していなかった。

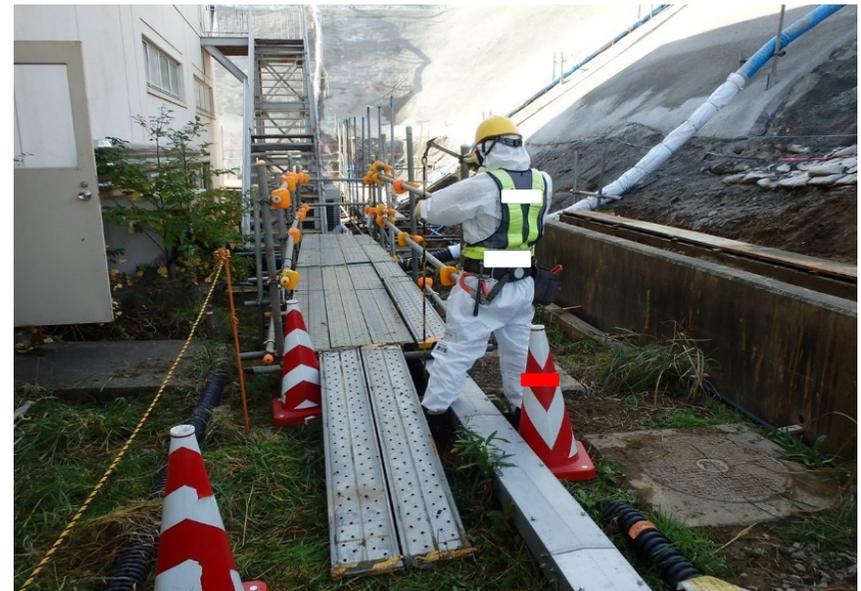
【ピン打ち込み状況】

発生状況 : 2015年11月19日13時09分頃、1～4号集中監視室にて「所内共通 M/C1A」地絡が発生した。同時刻に構内排水路新設工事を行っていた元請作業員より、トラロープ用ピンを地面に刺していたところ、誤って電源ケーブルに刺したとの連絡が当社緊急時対策本部に入った。

作業員Aは、元請工事担当者の指示に基づき、周辺の状況を十分に確認せずに当該箇所に鉄ピンを打ち込んでしまった。なお、作業員Aは類似災害事例については理解していた。また、「高圧6.9kVケーブル通電中」との注意喚起表示が近くにあったが、危険だとは思わなかった。

- a. 元請会社は作業内容、作業場所（作業範囲）を明確にし、地面、構築物等に電源ケーブル、制御ケーブル、配管等の内包の有無を確認したうえで、申請書を作成し、作業の実施を事前に当社主管GMへ申請する。
- b. 当社主管GMは、申請書の内容を審査し、必要に応じて当社工事監理員の現場立会を指示する等の追加の措置を講じた上で、作業着手を許可する。

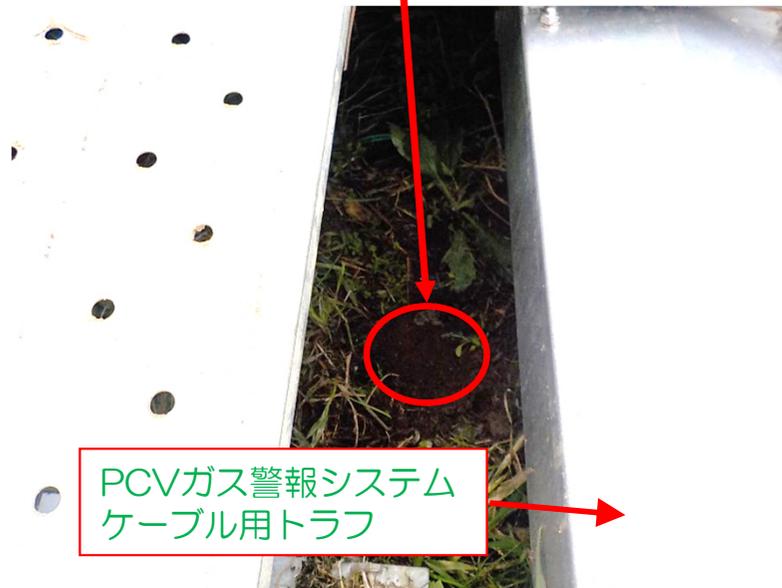
【埋没状況】

当該箇所の高圧ケーブルは、PCVガス警報システムケーブル用トラフ敷設時に一部埋設されていたために、元請工事担当者および作業員Aが高圧ケーブルに気付きにくい状況にあった。

- a. 応急対策
  - ・防護カバー等の設置（～2016年/第一四半期）
  - ・さらなる注意喚起のための現場表示の設置（～2016年/3月）
- b. 恒久対策
  - ・トラフ化・防護板設置による電路強化工事の実施（2016年/第二四半期～）

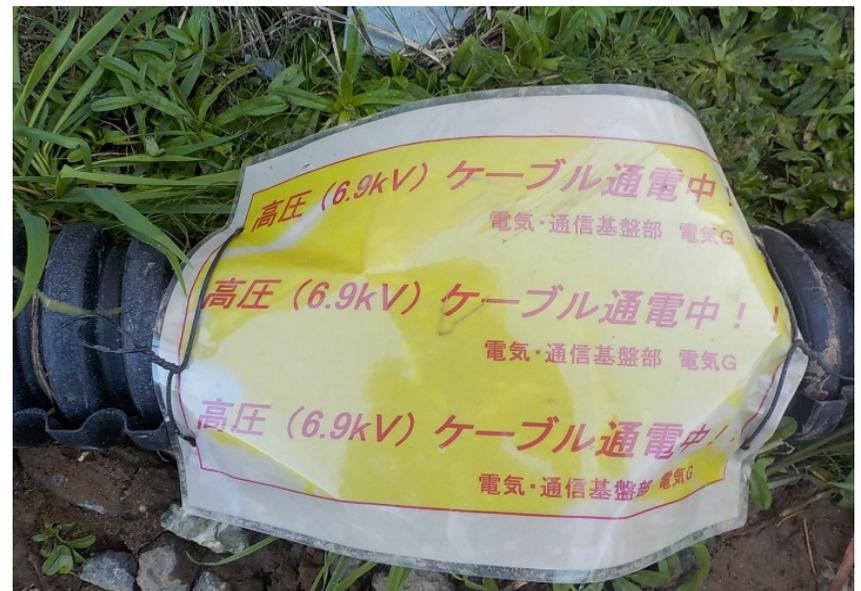
【設備表示】

元請工事担当者は、安全通路の是正作業（スロープ設置作業）が追加された際に、トラロープで安全通路の区画を行うこととしたが、現場の状況を十分確認しないまま、1本目のピン打ち込み位置を作業員Aに指示した。なお、工事担当者は類似災害事例については十分に理解していなかった。また、「高圧6.9kVケーブル通電中」との注意喚起表示が近くにあったが、危険だとは思わなかった。

トラフ等による高圧ケーブルの物的防護対策については、当社（電気・通信基盤部）が計画的に実施中であったが、当該箇所はこれからの予定であった。なお、高圧ケーブルには「高圧6.9kVケーブル通電中」の注意喚起表示は設置されていた。
