汚染水対策スケジュール (1/2)

大雨時における建屋流入量抑制対策の現状

PMB, HTI 周辺サブドレン水位
監視不能に伴うLCO逸脱について

サブドレンピットNo.206水位監視不能に 伴うLCO逸脱ならびに取り下げについて

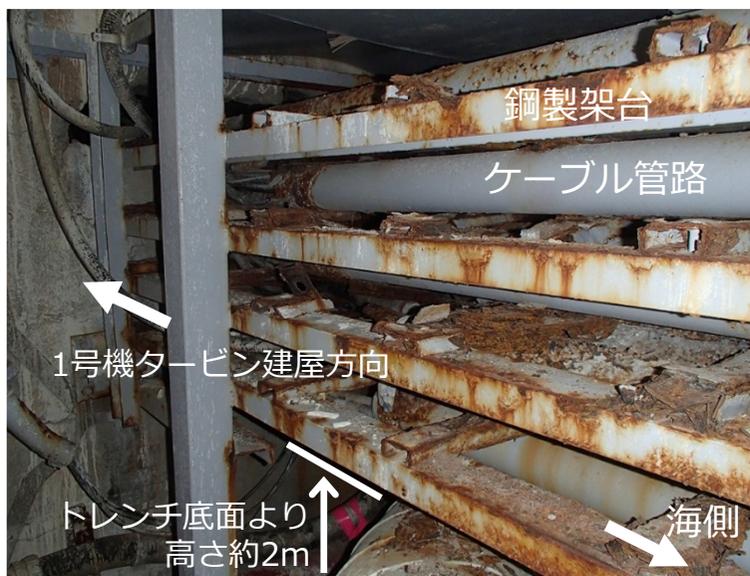
- 雨水の流入経路として想定されている2号機取水電源ケーブルダクトの貫通箇所の止水・内部充填は8/6に完了。
- 8月下旬からは、1号機共通配管トレンチ内の貫通箇所5か所の止水施工を実施、8/23までに4か所の止水施工が完了。
- 残りの貫通箇所は、8条×5段のケーブル管路の貫通箇所1か所で、8/24最下段の施工が終わった段階で現地確認を行ったところ、鋼製架台、ケーブル管路の腐食が激しく、作業の進捗に伴い、鋼製部材が落下する可能性があり、作業安全が確保できない状況であることが分かった。
- 作業安全確保のため、以下のとおり施工方法を変更した。
 - (当初) ケーブル管路直下に簡易的な足場を設置し、下段から上段へ順に止水施工 (8月末完了予定)
 - (変更) ケーブル管路脇に作業床を設置し、上段から下段へ順に止水施工 (9月下旬完了予定)
(鋼製架台、ケーブル管路等の撤去含む)

1号機共通配管トレンチ内 貫通箇所の状況

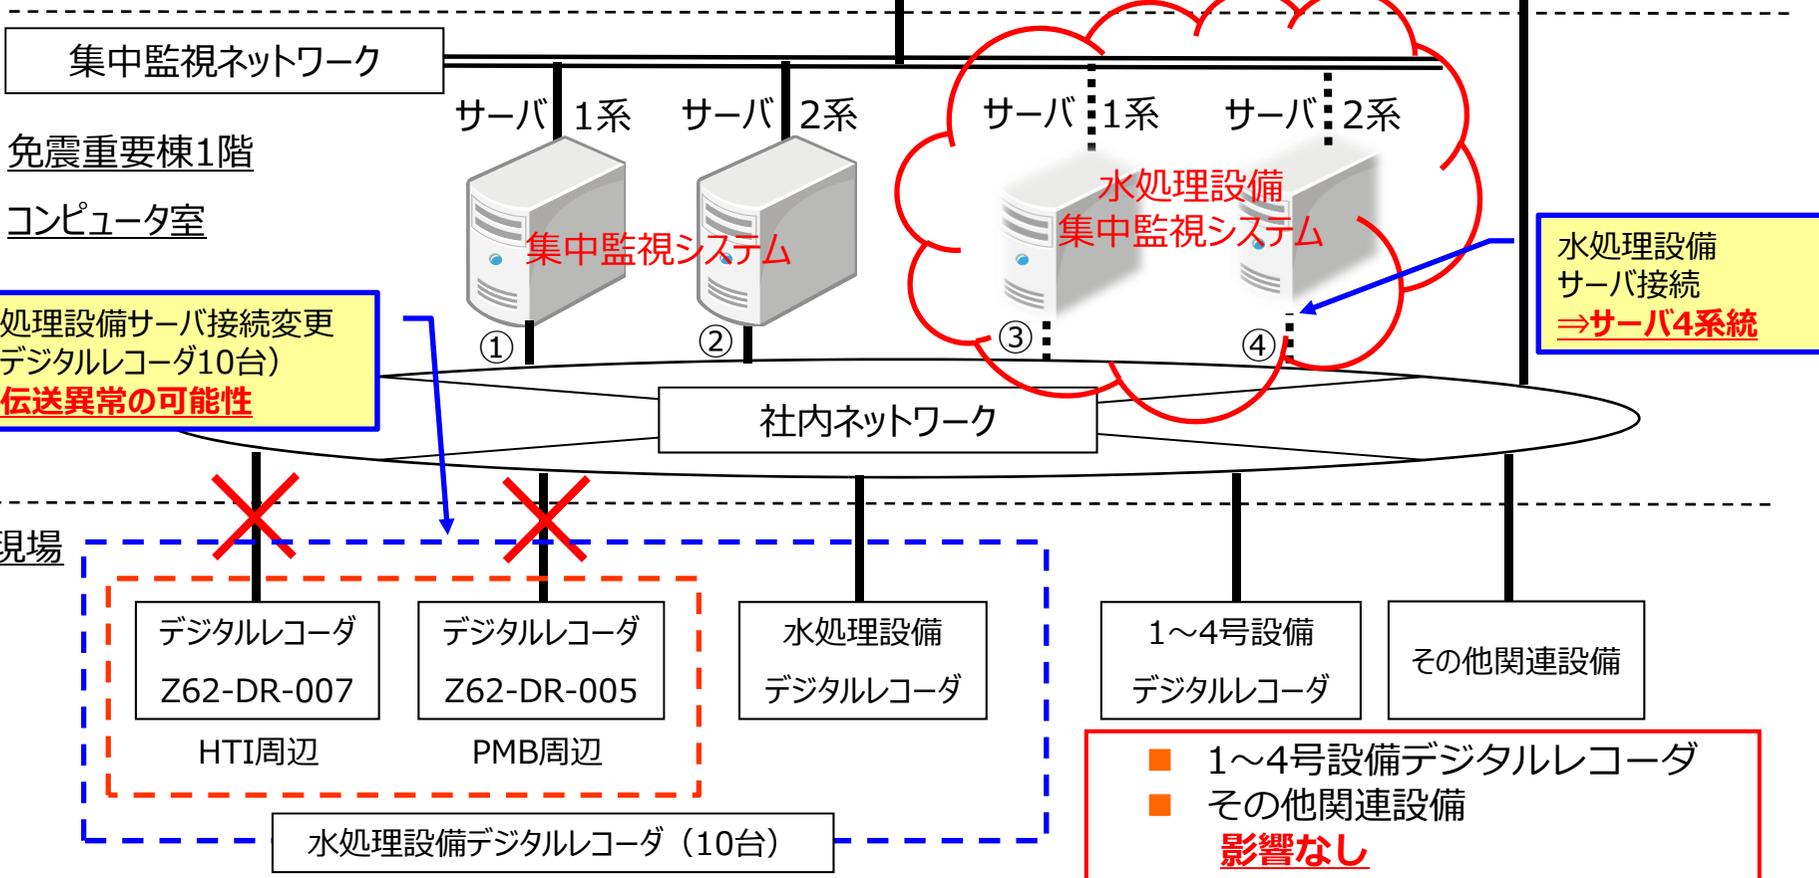
事象発生時のシステム構成

デジタルレコーダ設備仕様を逸脱する4系統のサーバが接続
⇒一部のデジタルレコーダが伝送不能に至った

・デジタルレコーダは**サーバ2系統までしか接続できない設備仕様**であった

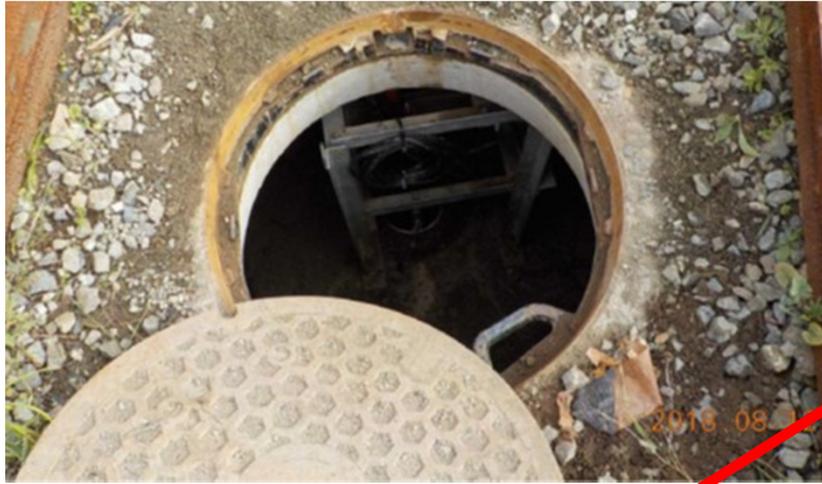
マンホール

- ✓ 水位計固定金具の内側にある緩衝材が、接着力低下によりケーブルおよび検出部の自重で剥がれ落ち、水位計の検出部が下にずれたものと推定。

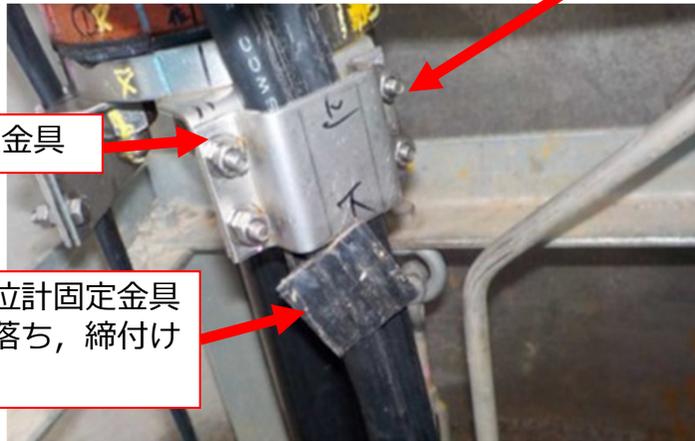
水位計固定金具

緩衝材が水位計固定金具から剥がれ落ち、締付け力が低下

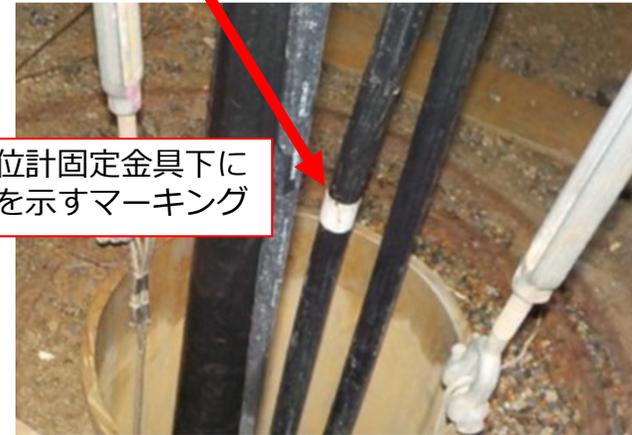
通常は水位計固定金具下にある基準を示すマーキング

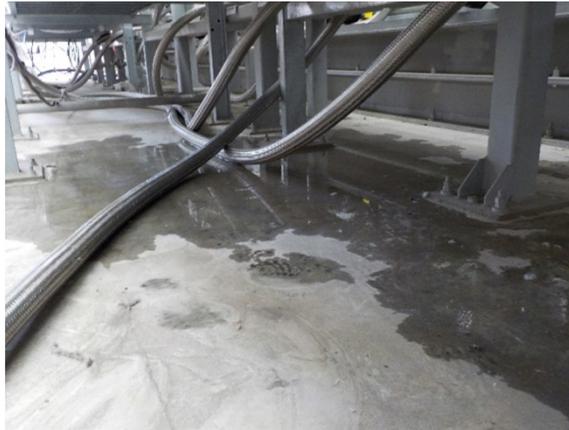
漏えいの状況

- 10:27 「既設ALPS C系 吸着塔スキッド漏えい検知器」動作（ALPS C系は循環待機中）
- 10:43 現場にて漏えいを確認した（堰内：1m×1m×1cm）
漏えいの原因が、吸着塔からの溢水であり、原因となった水張り弁を閉めて溢水は停止

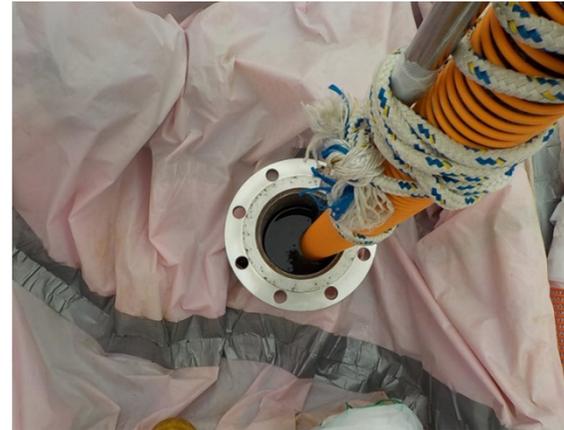
吸着塔3C 点検口

■ 吸着塔（3C） 上部 点検口から溢水の概要
