使用済燃料プール対策 スケジュール

3号機燃料取扱機（FHM）の不具合について

2018年9月27日

東京電力ホールディングス株式会社

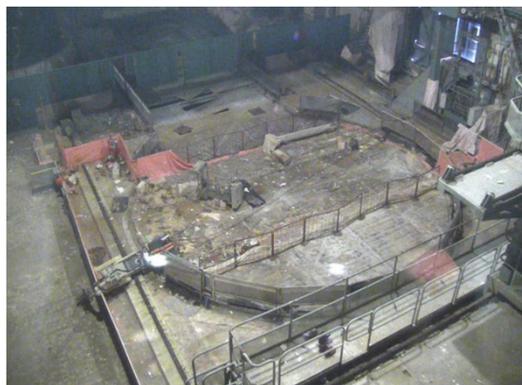
①残置物片付前 (ウエル上) 撮影日(8/18)

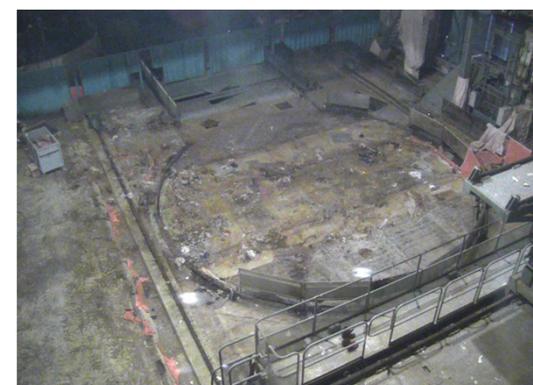
①残置物片付後 (ウエル上) 撮影日(9/21)

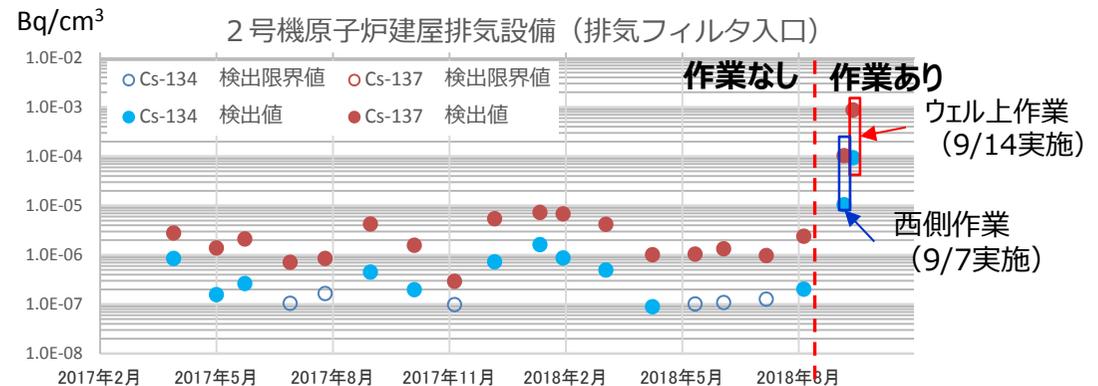
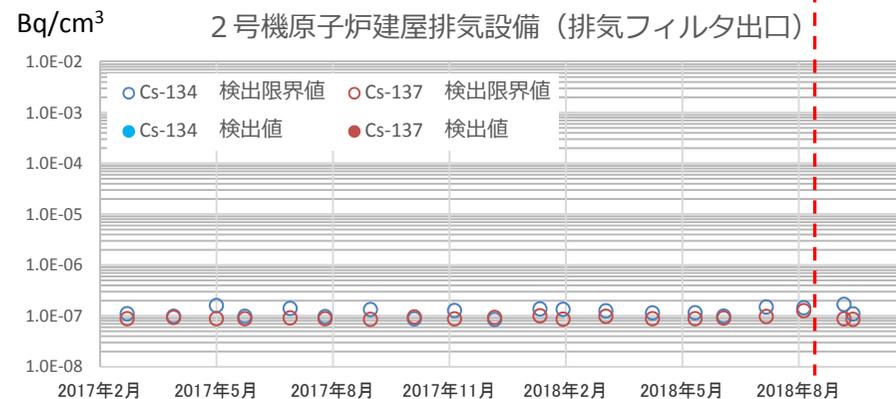
排気フィルタ入口・出口のダスト測定状況

- 残置物撤去作業開始以降、月例の原子炉建屋排気設備排気フィルタ入口・出口のダスト濃度測定においてフィルタ入口の放射能濃度の上昇傾向を確認
- 排気フィルタ出口のダスト濃度及び周辺のダストモニタ(西側前室, 1・3号機オペフロ)に有意な変化なし。
- 念のため、残置物撤去作業範囲に散水を実施し、散水によるダスト飛散抑制効果を確認する。
- これに伴い、9月末に計画していた排気設備撤去に伴う影響調査(排気設備を停止した状態でのダスト測定)も実施時期を見直し中。

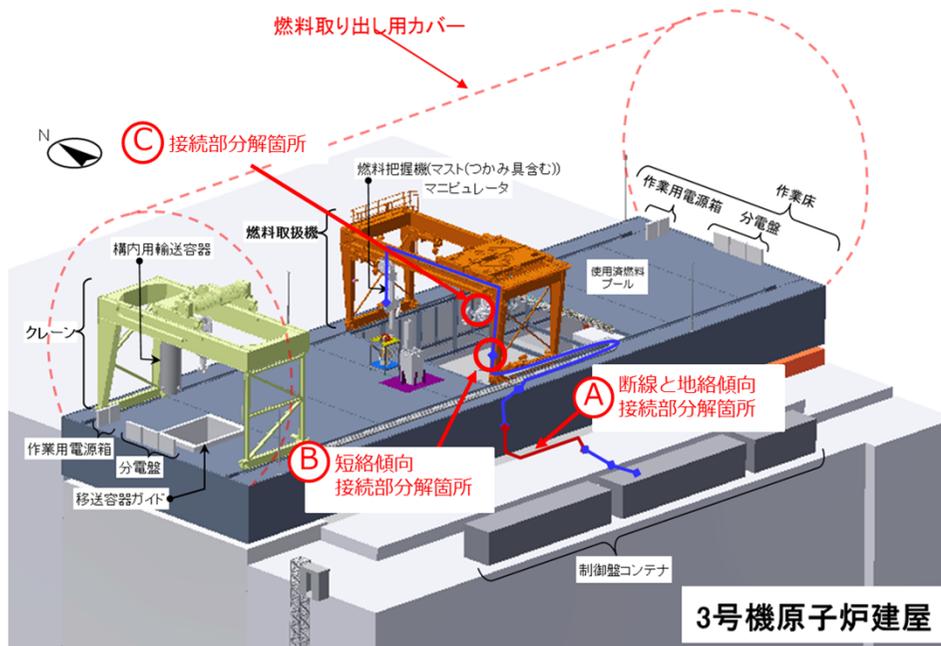
調査項目、調査対象

- 外観確認、動作確認の結果、ロープの破断、制御系機器に損傷は確認されなかった。
- ケーブル入替試験、抵抗測定の結果、マストホイストモータ速度検出器（1）につながるケーブルに断線、地絡傾向、短絡傾向を確認。
- 分解調査の結果、接続部内部にリード線の断線を1箇所確認。

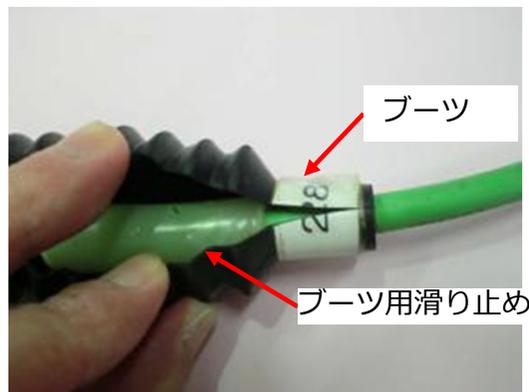
- 不具合が確認されたケーブルの接続部を分解し内部を確認した結果、ブーツ用滑り止め※にずれや熱収縮の痕跡が少ないこと、内部が湿っていることを確認。
 - リード線の断線は、ブーツの隙間から接続部内部に雨水等が浸入したため、水分により腐食し、破断に至ったと推定。
- ⇒ FHMの停止は、制御装置がリード線（制御ケーブル）の断線を検知したことで制御系の異常と判断した（「マストホイストsimotion異常」）ため停止に至った。

①ブーツ用滑り止めのずれ

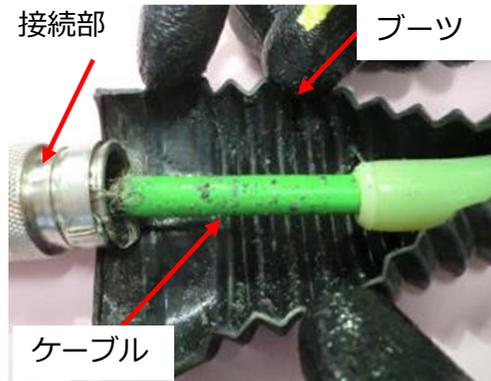
③ブーツ開放状況

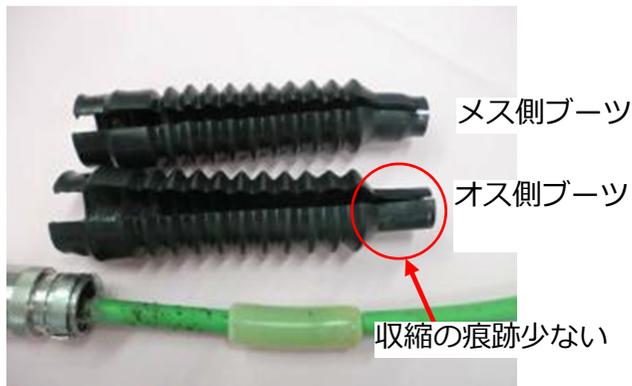
②ブーツの熱収縮状況

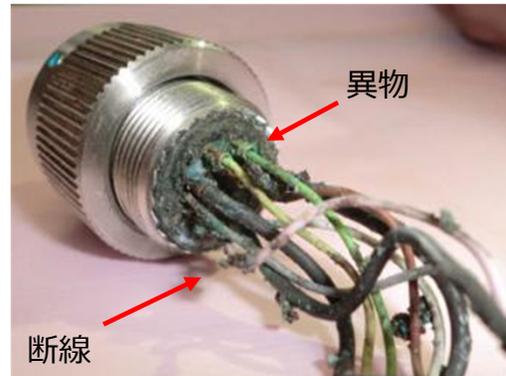
④ブーツ等取外し後

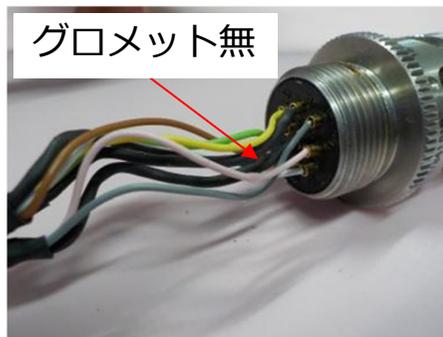
分解調査箇所A

- 接続部を分解し内部を確認した結果、シールド線に一部短いものを確認。（分解調査箇所A・B）
⇒ シールド線が折損し、折損したシールド線が接続部内部に脱落することにより、リード線間で短絡及び地絡が発生する可能性がある。
- 断線が確認されたケーブルの接続部に、シールド線の混入を防止する防塵対策パーツ（グロメット）が組み込まれていないことを確認。
⇒ 一部のFHMケーブルは、防塵対策パーツが組み込まれていない可能性があるため、シールド線が折損した場合、接続部内で地絡及び短絡が発生する可能性がある。
- 分解調査箇所Bの追加調査箇所では、ハンダによるリード線の被覆損傷を確認し、被覆損傷部にシールド線が接触することにより短絡発生の可能性を確認。

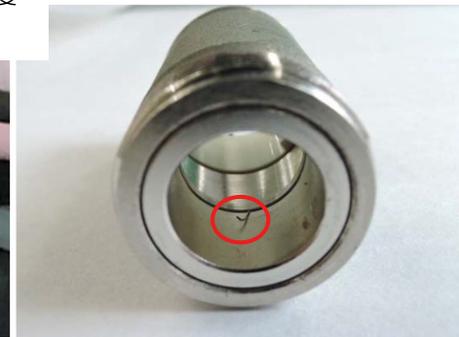
分解調査箇所C

- 類似箇所調査の結果、**11ラインに抵抗値の異常を確認。**
- FHMケーブルの接続部に、シールド線の混入を防止する防塵対策パーツ（グロメット）が組み込まれていないコネクタがあることを確認。防塵対策パーツ（グロメット）がなかったコネクタは、追加ケーブル（2017年手配）の一部に確認された。
- コネクタ内部にシールド線の折損・混入を1箇所確認（分解調査箇所C、写真は5頁）
- ブーツ取付不良及びリード線に断線が確認されたコネクタは、追加ケーブル（2017年手配）の1本のみであった。
