使用済燃料プール対策 スケジュール

1号機 原子炉建屋  
使用済燃料プール周辺小ガレキ撤去の進捗状況  
及び崩落屋根撤去時の粒径分布測定の実施について

# 3号機 燃料取出しの開始について

# 福島第一原子力発電所 1/2号機排気筒解体計画について(準備作業・解体前調査の報告)

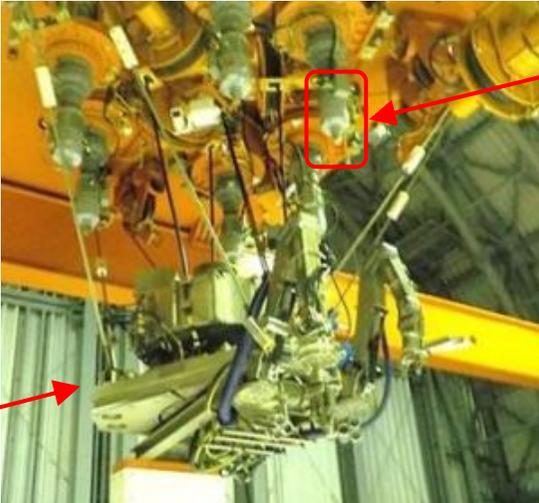
発生事象	テンシルトラス上昇操作時の警報発生	
<p>概要</p>	<p>移送容器へフランジプロテクタ（移送容器フランジ部の保護部材）を設置後、テンシルトラスをSFPから移動するために上昇操作を実施していたところ、警報が発報し停止した。また、原因調査のため、警報解除後に再度上昇させた際に、地絡に起因する警報が発生した。</p>

<p>テンシルトラス ホイストモータ</p> <p>テンシルトラス</p>
<p>原因</p>	<ul style="list-style-type: none"> <li>✓ テンシルトラスホイスト1モータの電源ケーブルについて、FHM制御盤側ケーブルのコネクタ部に絶縁抵抗不良があることを確認した。</li> <li>✓ 絶縁抵抗不良の原因は、コネクタ内グロメット内表面に異物等が存在し課電による発熱で炭化が進み地絡・短絡に発展した。</li> <li>✓ コネクタ内の異物等の炭化で絶縁低下したことにより異常電流が流れ、モータを駆動する装置が異常を検知して動作を停止させたため、警報発生した。</li> </ul>	
<p>対応</p>	<ul style="list-style-type: none"> <li>✓ テンシルトラスホイスト1のモータを制御する装置の交換を実施済み。(3月1日完了)</li> <li>✓ FHM制御盤～燃料取扱機足元間のケーブル・コネクタの交換を実施済み。(3月8日完了)</li> <li>✓ 不具合が発生した制御装置、ケーブル・コネクタに関しては、これまでの点検や不具合等を踏まえて準備していた予備品により、不具合箇所特定後速やかに交換を実施。</li> <li>✓ 取り外したテンシルトラスホイスト1のモータ駆動装置の健全性を確認。(3月19日完了)</li> <li>✓ 他動力ケーブル・コネクタは耐電圧試験等にて健全性の確認を実施し、問題のあるコネクタは補修・交換の対策を実施済み。(4月5日完了)</li> </ul>

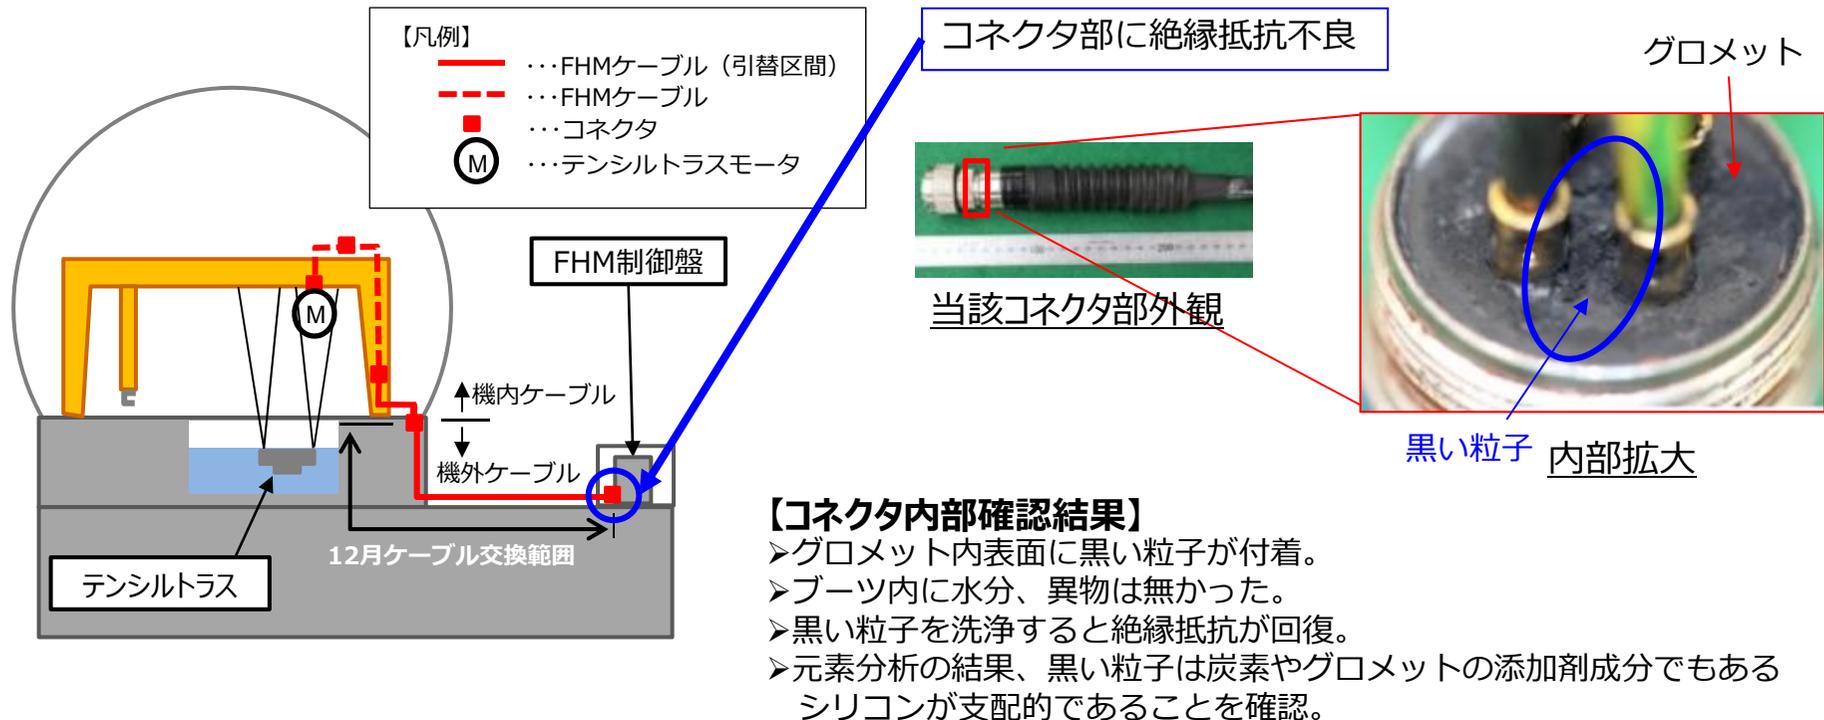
### ■ 燃料取扱機テンシルトラスホイストモータケーブルルート概要および不具合箇所

- テンシルトラスホイスト1モータの電源ケーブルについて、FHM制御盤側ケーブルのコネクタ部に絶縁抵抗不良があることを確認した。
- 絶縁不良の原因は、炭素を多く含有している黒い粒子であることを確認した。
- 黒い粒子の発生原因は、コネクタ内グロメット内表面に異物が存在し、課電による発熱で炭化が進展した。

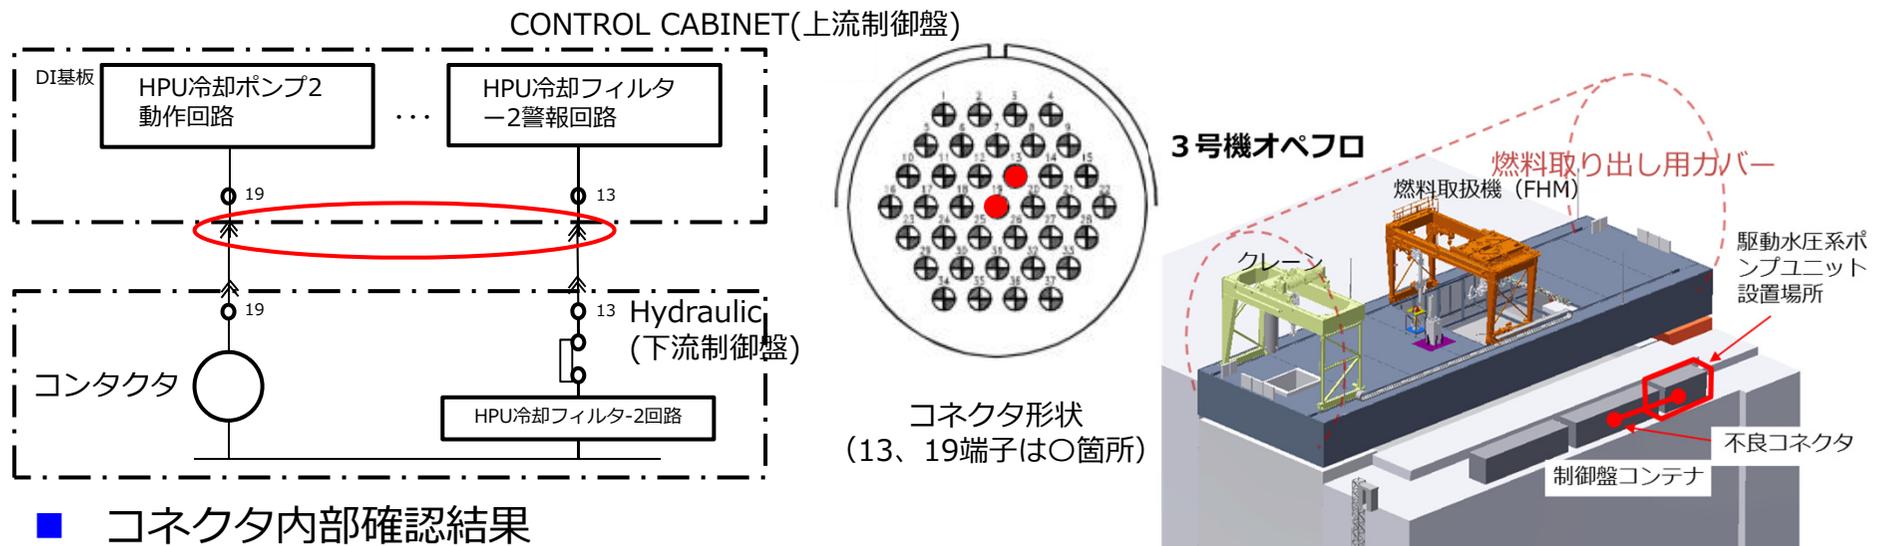
冷却ポンプに動作異常が確認されたことから、当該ケーブルの絶縁抵抗測定を実施したところ、下記に示す13-19端子間で混触をしていること確認した。また、混触箇所を調査したところ、上流制御盤側コネクタ内で混触していることを確認した。

- ▶ 異物 (①充填剤らしき物質、②黒い物質、③金属物らしきもの) を確認
- ▶ 異物を除去、再組立後に絶縁抵抗を再測定した結果、13-19芯線間を含むピン間の絶縁抵抗は判定基準 (2MΩ) 以上であることを確認した。
- ▶ 異物の成分調査を実施

- ① 充填剤と同物質
- ② 炭素を含む有機物
- ③ **Znを多く含むハンダと想定**

③が混触原因と想定

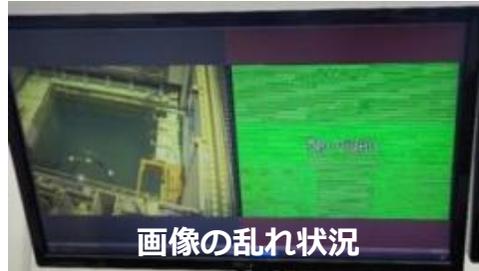
<b>発生事象</b>	<b>ITV画像の乱れ</b>
概 要	<p>マニピュレータ左手(SAM2)の肩にあるITV104カメラの画像の乱れを確認した。また、ITVからモニター間に設置されている中継器のフリーズを確認した。</p>

<p>画像の乱れ状況</p>
原 因	中継器のフリーズによる画像の乱れと判断した。
対 応	<ul style="list-style-type: none"> <li>✓ フリーズを解消するために再起動を行い、フリーズが解消し中継器が健全に動作していることを確認した。また、ITV104カメラ表示が正常に動作していることを確認した。(2月19日完了)</li> <li>✓ 事象発生時の再起動の手順が無かったため、手順書に反映した。(3月5日完了)</li> </ul>
備 考	ITVの画像の乱れであり、マニピュレータの動作には影響を与えないため、ガレキ撤去作業に影響はない。

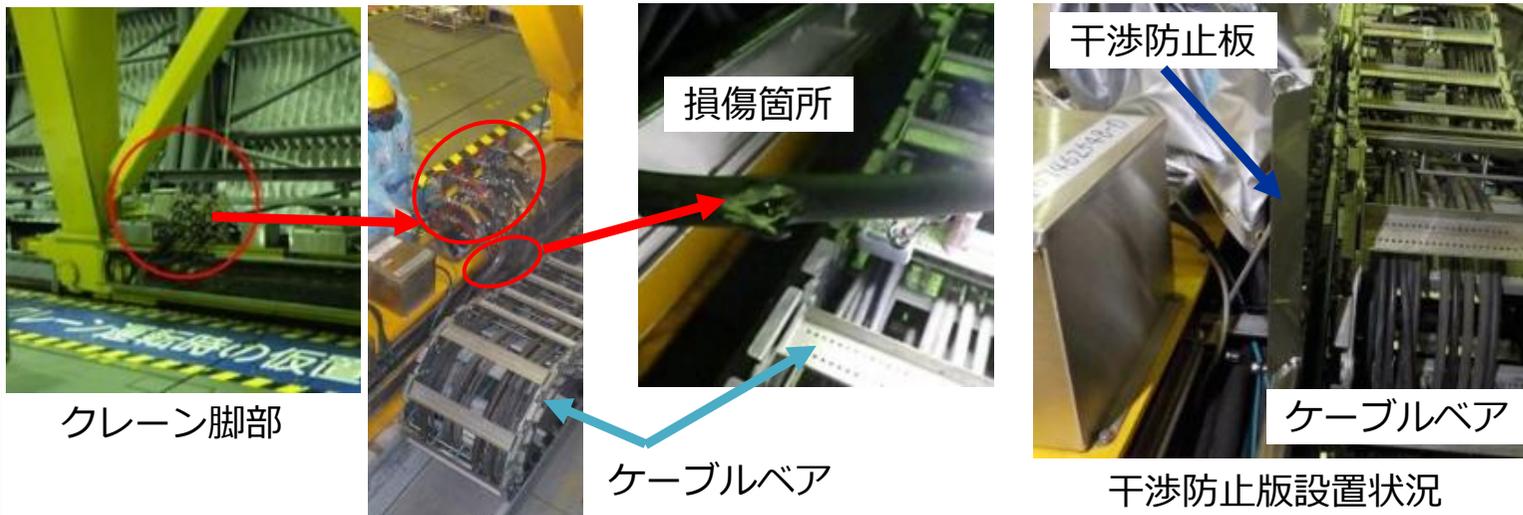
発生事象	ケーブルベアによるケーブル巻き込み事象
概要	訓練実施中、垂直吊具の補アームの跳ね下げ※操作が出来なことを確認した。 ※垂直吊具の補アームは開いた後、水平に円を描く形で振り上がる。キャスク吊り上げ時にアームが干渉しないための動き。
原因	垂直吊具制御ケーブルの損傷を確認した。また、ケーブルベア（以下、ベアという。）可動域及びベアを構成する部品にケーブル被覆の一部と考えられる破片の付着を確認したため、ケーブルがベアに巻き込まれ損傷したと判断した。 ケーブルとベアの干渉確認が不足していたことが原因と判断した。
対応	✓ ケーブルを交換し、干渉防止板を設置した。抵抗測定・動作確認を行い、健全性を確認した。（3月14日完了）
備考	垂直吊具のアームの操作が出来なくなった場合でも、輸送容器の把持状態は維持されるため、燃料取り出し作業中の輸送容器落下等につながる事象ではない。

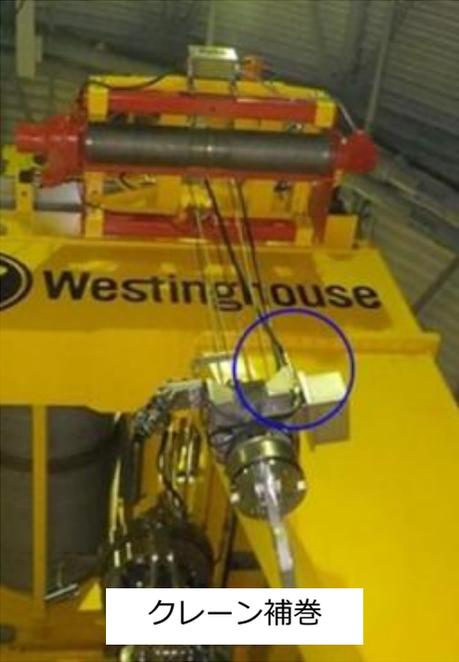
発生事象	駆動水圧供給系駆動用流体の漏えい事象	
概要	SFP水浄化装置設置のため当該装置を運搬中に、浄化装置上部が駆動用水圧供給系の駆動用流体で濡れていることをITVで確認した。 クレーン補巻を確認し、駆動用水圧供給系ホース継手部から駆動用流体が漏えいしていることを確認した（1滴／1秒）。	
原因	駆動用水圧系ホース継手部に、補巻操作による引っ張り力、回転力の影響が生じたことによる、ゆるみが原因と判断した。	
対応	<ul style="list-style-type: none"> <li>✓ 増締めを実施し、運転圧にて漏えいのないことを確認した。（2月26日完了）</li> <li>✓ 当該継手のITV監視可能位置に合いマークを付し、ゆるみが生じていないことを事前に確認することで未然に漏えいを防ぐ。</li> <li>✓ 事前確認について、日常点検で使用しているチェックシートに反映した。</li> </ul>

<p style="text-align: center;">○部拡大</p> <p style="text-align: center;">クレーン補巻</p>
備考	駆動水圧が喪失した場合でも、吊り荷の状態は維持されるため、吊り荷の落下等につながる事象ではない。

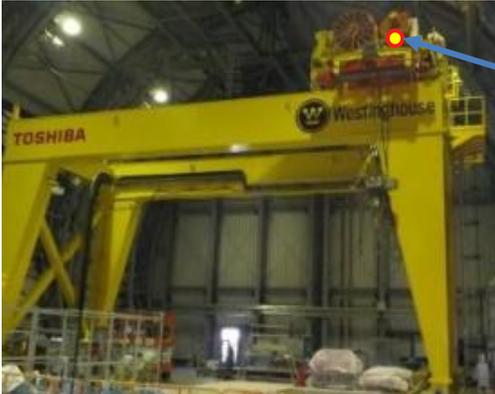
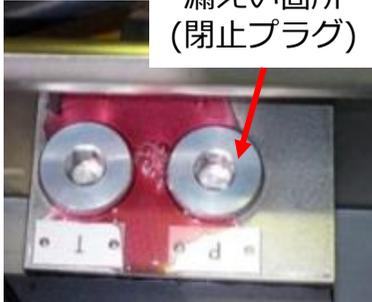
発生事象	クレーンバルブボックスの漏えい事象	
<p>概要</p>	<p>クレーン主巻にてエアリフト（ガレキ吸引装置）運搬作業中にクレーントロリ上部から駆動用流体の漏えいを確認した。また、仕切弁（電磁弁）等が駆動用流体に水没していることを確認した。</p> <div style="display: flex; justify-content: space-around; align-items: flex-start;"> <div style="text-align: center;">

<p>バルブボックス設置状況 クレーントロリ上部</p> </div> <div style="text-align: center;">

<p>漏えい箇所 (閉止プラグ)</p> <p>漏えい箇所特定状況</p> </div> </div>	
<p>原因</p>	<p>クレーントロリ上にあるクレーン主巻及び補巻の水圧系統に駆動用流体を供給する仕切弁（電磁弁）を格納しているバルブボックス内の閉止プラグ部において、水圧供給弁の“開”操作に伴う振動の影響によるゆるみが原因と判断した。</p>	
<p>対応</p>	<ul style="list-style-type: none"> <li>✓ 電磁弁・減圧弁の交換を実施した。</li> <li>✓ 水没したケーブル部を切断し、再接続を実施した。</li> <li>✓ 閉止プラグの外観点検、再締結を実施後、合いマークを実施した。 (合マーク確認は、応力が掛かる部位でないため月例点検時に実施)</li> <li>✓ 漏えい確認、作動確認を行い異常のないことを確認した。 (3月6日完了)</li> <li>✓ 類似箇所について、同様の対策を実施済。(3月15日完了)</li> <li>✓ 更なる信頼性向上対策として、ゆるみ防止剤の塗布を検討中。</li> </ul> <div style="text-align: right; margin-top: 10px;">

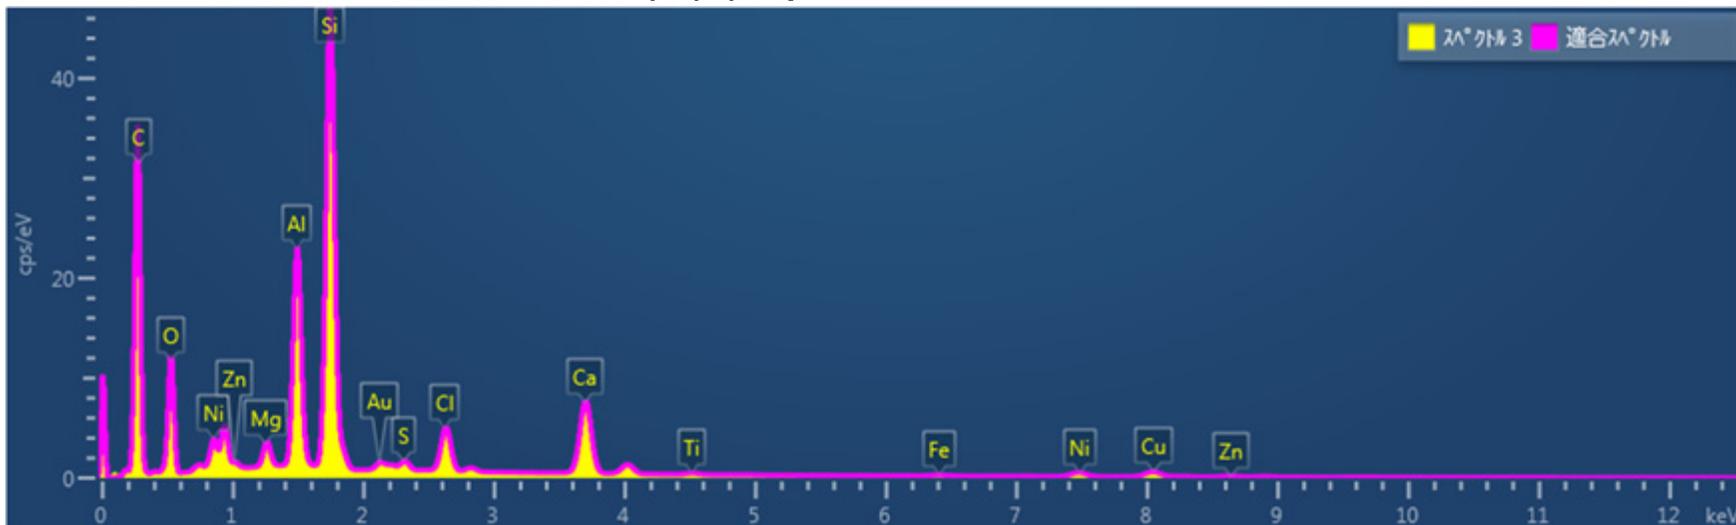
スペクトル分析（上記写真赤枠箇所）

- 炭素やシリコンが主として検出されている。これは、作業場の埃（繊維、髪等）やグロメットの材質であるクロロプレンゴムの主成分が炭素として、クロロプレンゴムの添加剤がシリコンとして検出されたものと考えられる。
- アルミニウム、チタン、ニッケルも検出されており、これらは埃に含まれるメジャーな元素である。程度として微量な割合であるため、短絡・地絡に影響を与えるほどの大きさの異物とは断定しにくい。
- 金も検出されているが、ピンの金メッキが融解して黒い粒子に混入したものと推定。

- 絶縁抵抗不良のあった箇所についてケーブル・コネクタ交換を実施済
- 類似箇所である動力ケーブル・コネクタ（34ライン）について、耐電圧試験による健全性確認を実施済
  - ・ 3ラインで試験電圧まで昇圧できない事象を確認
  - ・ 昇圧できなかった3ラインのコネクタを分解し、内部を確認した結果、ブーツ内の芯線の被覆に傷があるのを確認したため、交換・補修を実施済
  - ・ 交換後、耐電圧試験を実施し、健全性を確認済
- コネクタ製作時の品質改善（適切な作業環境整備、出荷時の耐電圧試験等）を行う

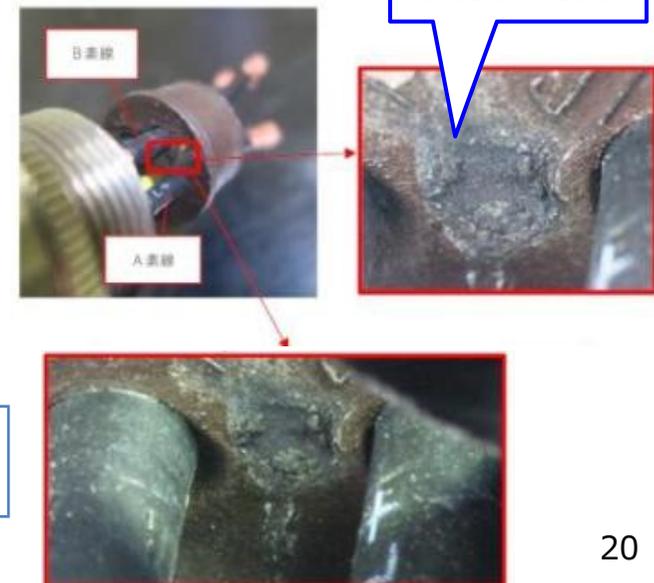
■ 試験後外観

- ① ピン間の異物※に電流が流れ、発熱を確認
  - ・ 通常の回路電圧（AC400V）相当の電圧で、2Aの通電を確認（約100秒間程度）
- ② ジュール熱の高温により異物が炭化
  - ・ 埃の成分である繊維、髪などの有機物の熱分解が進む温度は250～400℃程度
  - ・ 短絡により総エネルギー量(熱量)約80kJ(=400V×2A×100秒)が与えられると、質量が数mg程度の物質は容易に400℃以上に温度上昇する
  - ・ グロメットの一部も炭化したことから、当該材質であるクロロプレングムの炭化温度500℃程度まで温度上昇したと想定される
- ③ 炭化部分を電流経路として短絡・地絡に発展
  - ・ 試験の結果、ピン-ピン間の異物表面に炭化痕を確認。
  - ・ 炭化によって接地ピン側にも経路が生成され、最終的に100mA以上地絡電流が流れ、地絡保護継電器動作に至り、電源トリップしたと考えられる。

当該試験では混入可能性が高いと考えた毛髪を使用したか、作業場の埃(繊維、髪等)でも同様な結果が得られると考える

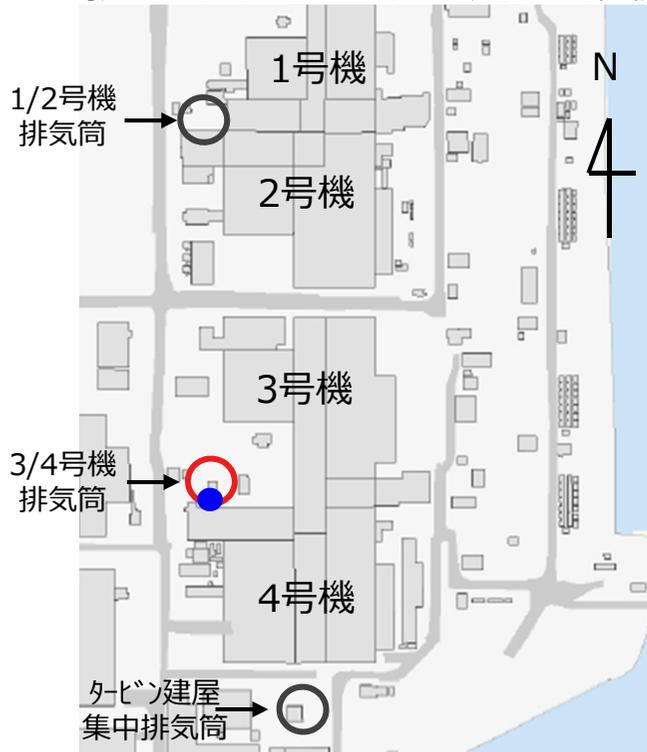
メンテナンス用の足場があった箇所  
(地上約76m)

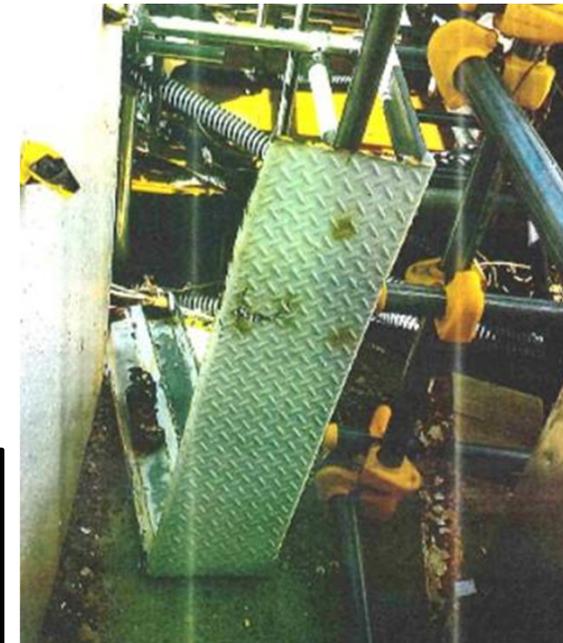
- 2019年1月9日午前11時45分頃、4号機廃棄物処理建屋周辺において、当社社員が鉄板（約25cm×約180cm,厚さ約6mm,重量約22kg）の落下物があることを確認した。
- 現場周辺を確認したところ、3 / 4号機排気筒の地上から高さ約76mにあるメンテナンス用の足場材が落下したものであると判断した。
- 落下点周辺では、作業はしていなかったが、当該エリア含む構内4カ所の排気筒において、直ちに半径33mの範囲を区画・立ち入り規制・安全通路設置を行い、安全を確保する対応を取っている。
- 3月8日,15日には3 / 4号機排気筒を対象にドローン調査を実施し(3/28報告済み), 落下リスク低減対策検討のための線量測定を4月10日,12日にタービン建屋集中排気筒,3 / 4号機排気筒でドローンを用いて実施した。

落下した点検用の足場

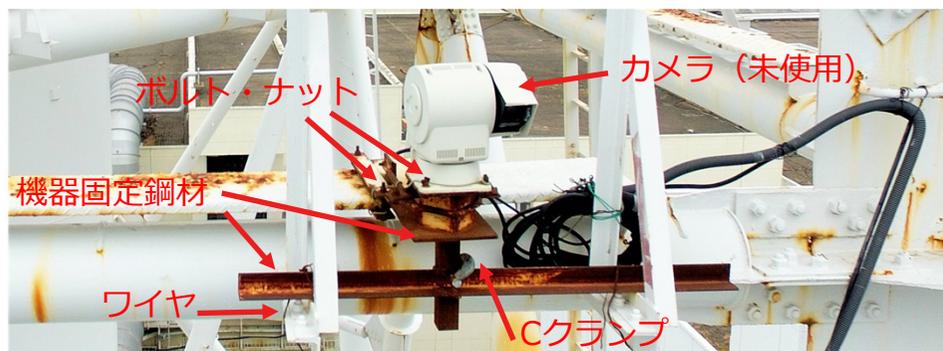
【写真①】北面約42m付近

- 4月10日にタービン建屋集中排気筒のドローン調査において劣化が疑われる機器等を確認した。
- 【写真①】劣化が疑われる機器周辺を確認した結果、機器を固定している鋼材の表面に発錆がみられた。固定治具（ボルト・ナット、Cクランプ、ワイヤ等）に欠損等はみられないが、腐食の進み具合は確認できなかった。
- 【写真②】下層部の足場材には腐食が見られるが、直ちに落下しそうな状況ではない。
- 【写真③】中層部から上層部の足場材には腐食が見られない。
- 腐食の状況と線量測定結果を踏まえて、タービン建屋集中排気筒の落下リスク低減対策の検討を進める。
