福島第一原子力発電所 5・6号機 送電線(双葉線 1号)での発煙事象について

2019年8月29日

東京電力ホールディングス株式会社

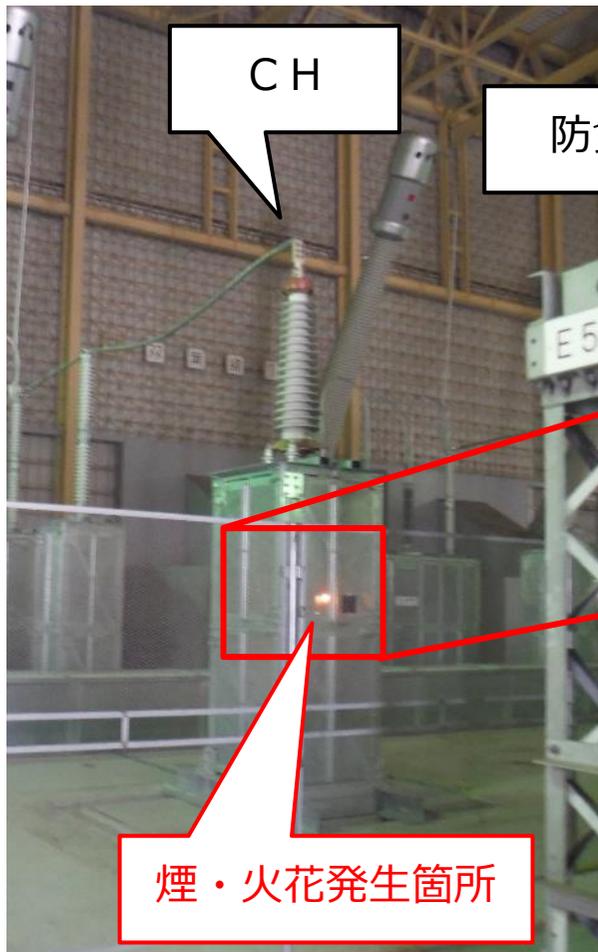
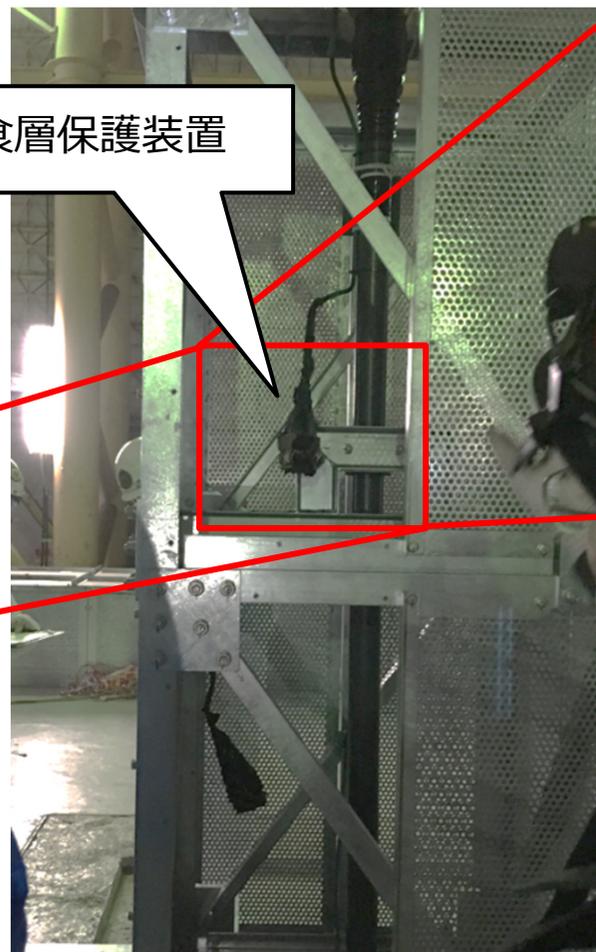
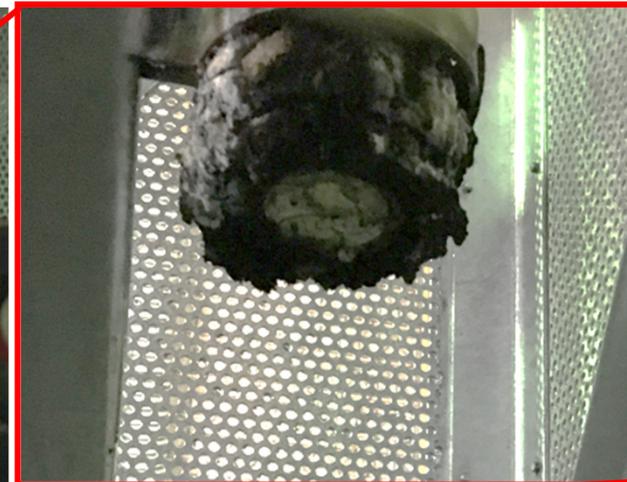
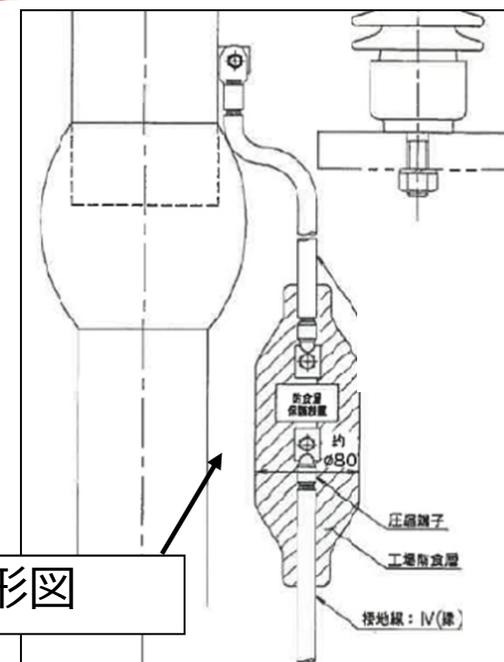
■ 現場状況

現場を確認したところ、雷に対する保護装置として設置している防食層保護装置(参考1：スライド10)が焼損していた。

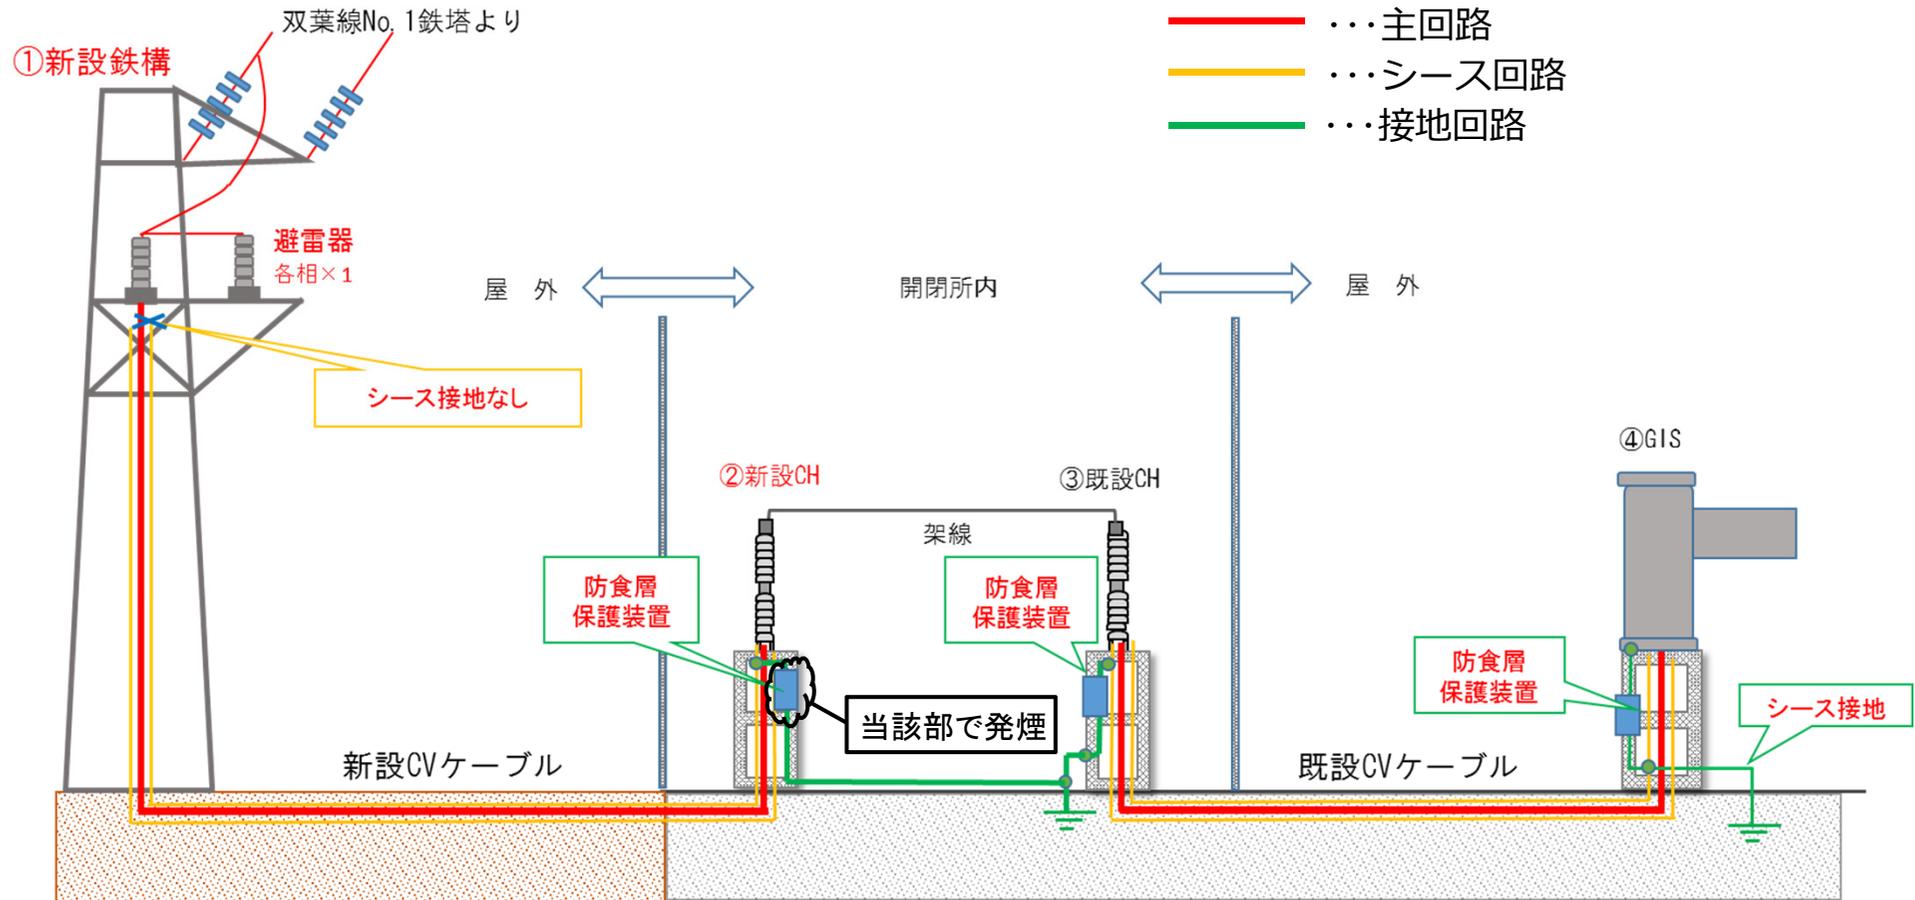
3-1. 火災発生 の 推定メカニズム

本来、シース回路にはシースの充電電圧を放電するため、シース接地（参考2：スライド11）が必要であるが、今回の事象発生時には、シース回路への接地がなく、シース回路の電圧が上昇して防食層保護装置を介して大地に電流が流れたことにより、防食層保護装置が過熱し、焼損に至ったと推定する。

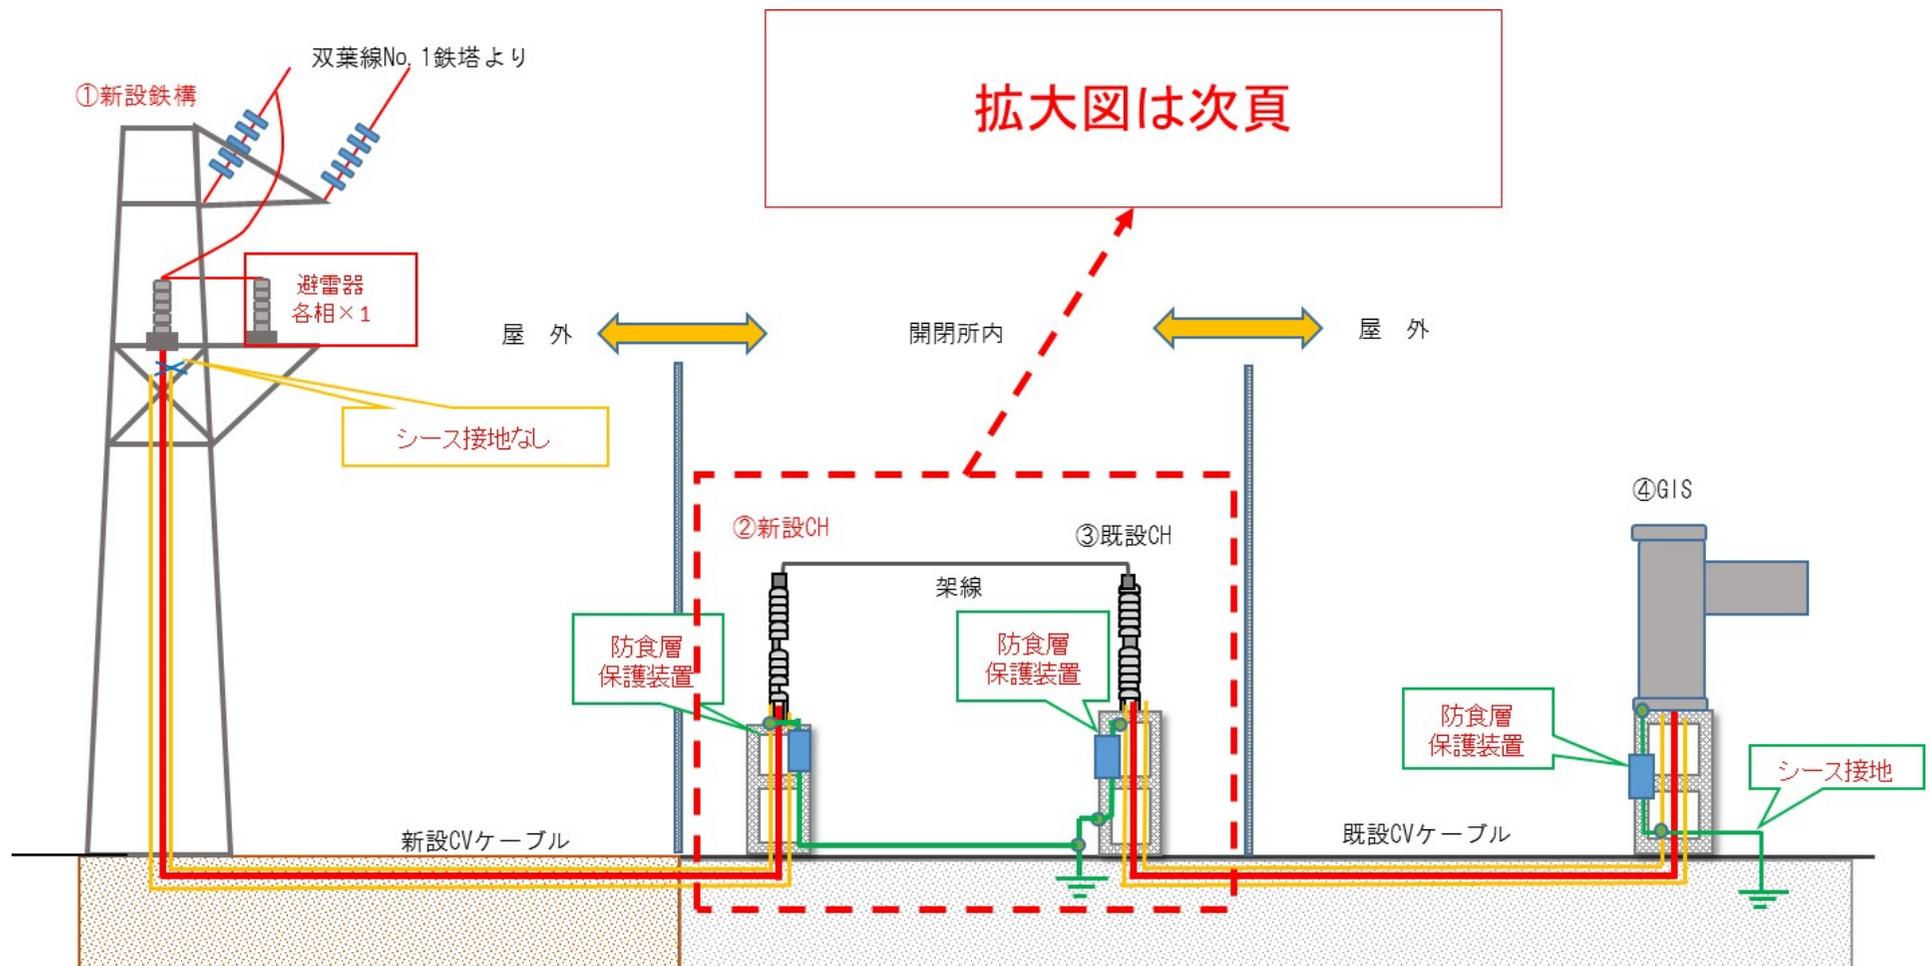
3-2. 発煙時の系統図（1）

②新設CHにおける防食層保護装置とシース接地の施工において、防食層保護装置の一次側に取り付けるべきシース接地用の接地線（以下、ジャンパー線）が、二次側に誤って取り付けられていた。（シース回路への接地がなくなってしまう）

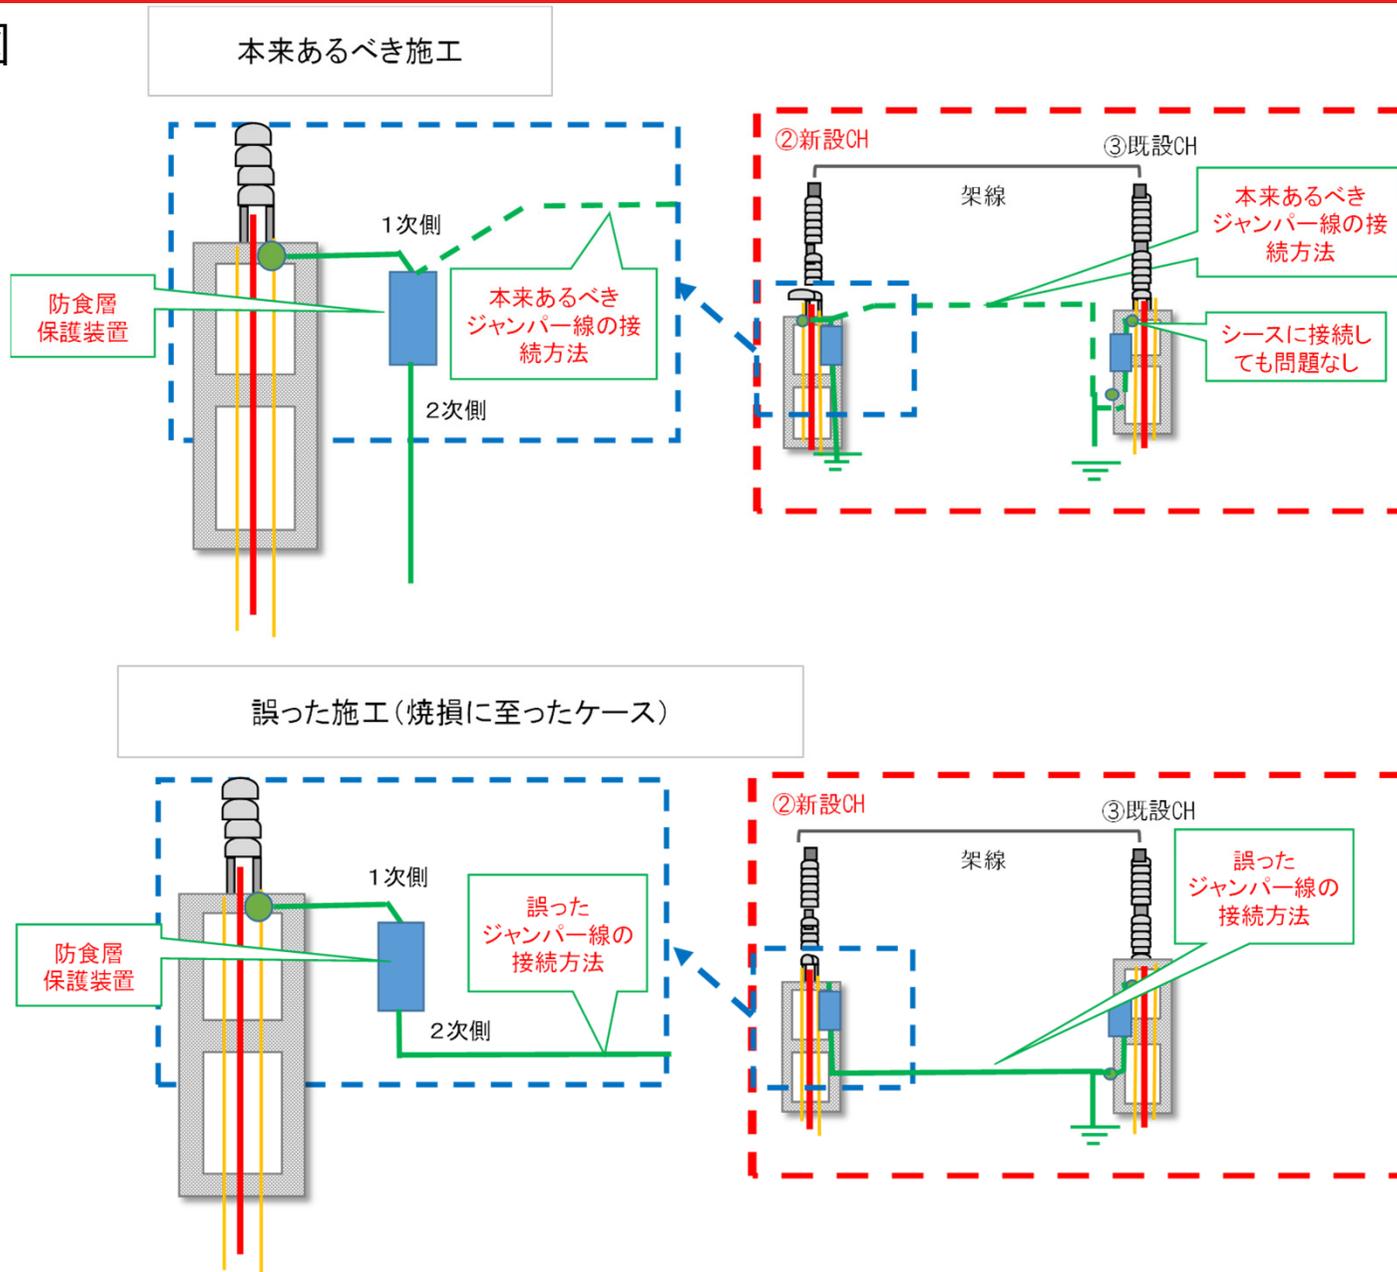
3-3. 発煙時の系統図(2)

なお、新設CH（前頁②）部で防食層保護装置を取り付ける事は変更しなかった。
本協議後、受注者と当社は、図面等作成せず口答による協議に止めていた。
3. 施工にあたり、受注者の工事担当者は、作業員に本来、新設CH（前頁②）部で防食層保護装置の1次側に取り付けるべきジャンパー線を2次側に取り付けるよう指示した。
4. このため、新設CVケーブルは、「ジャンパー線～既設CVケーブル～既設のGIS側（前頁④）でのシース接地」へ接続されず、新設CVケーブルのシースは防食層保護装置を経由となり、結果として非接地状態の状況となった。

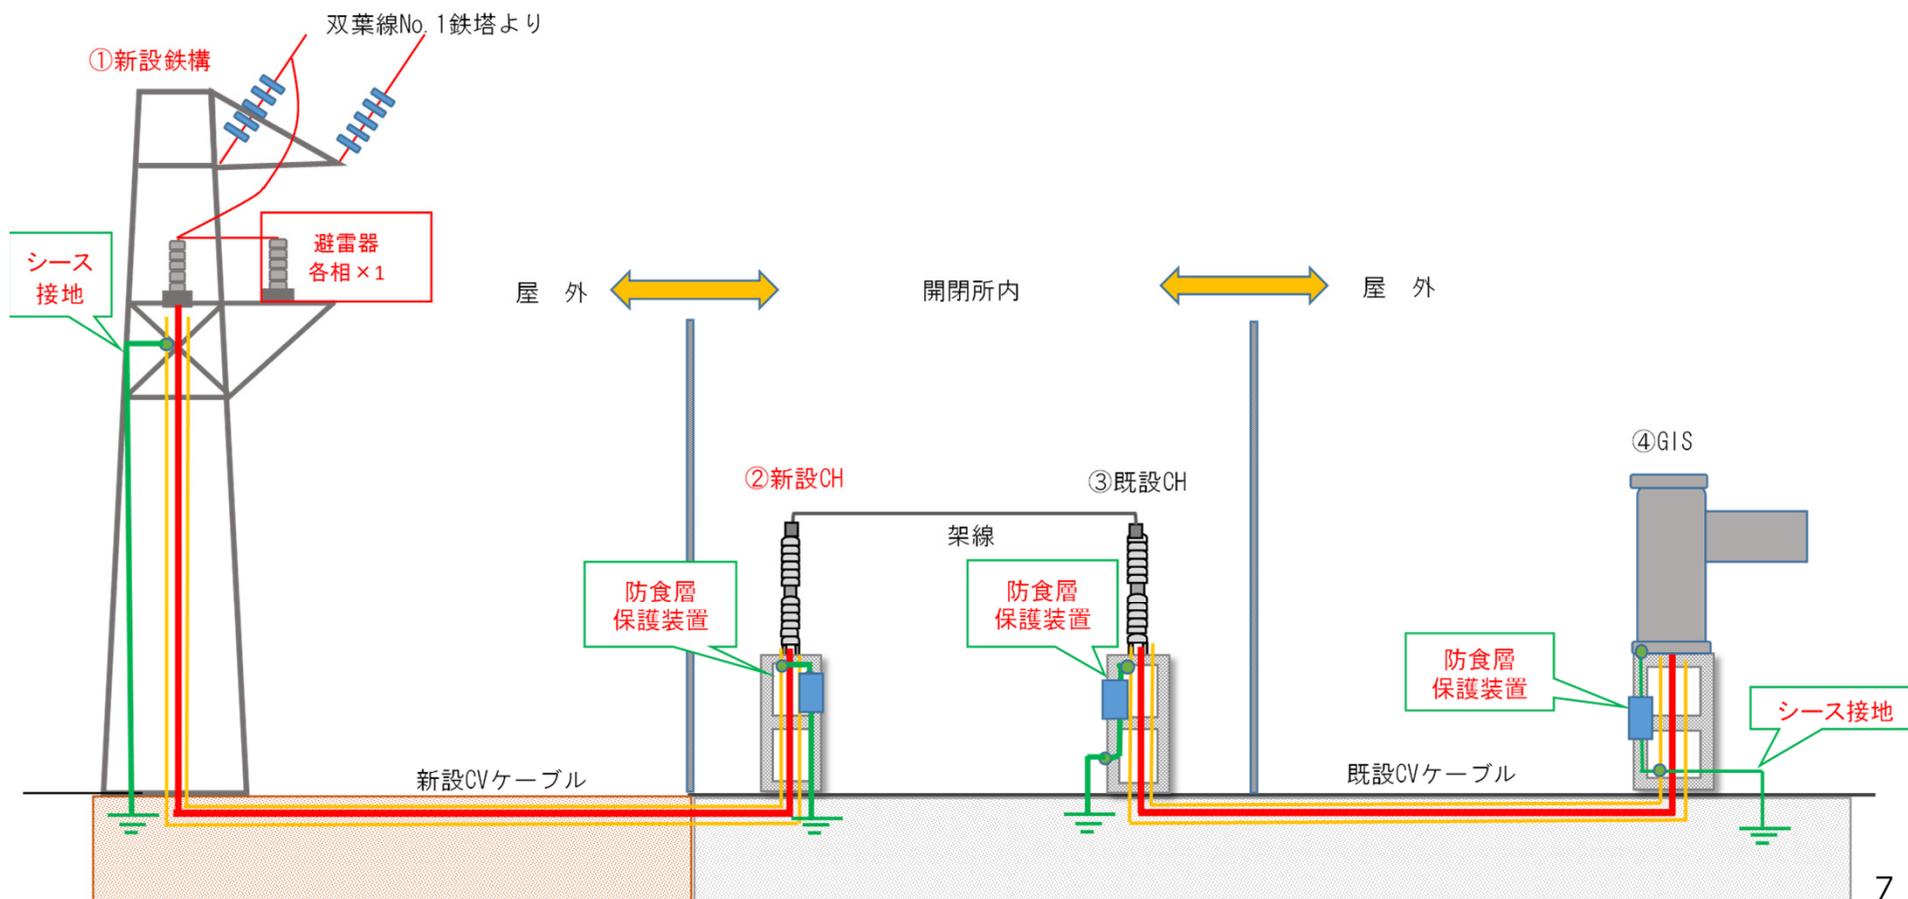
5. CVケーブルのシースに対する雷対策について

①新設鉄構	②新設CH	ジャンパー	③既設CH	④ GIS	最大過電圧 (判定値60kV以下)	結論
接地	防食層保護装置	なし(分断)	防食層保護装置	接地	既設CH : 45kV	○

雷サージ解析結果によりCVケーブルの防食層 - 対地間の耐電圧値を満足する以下の恒久対策を実施する。

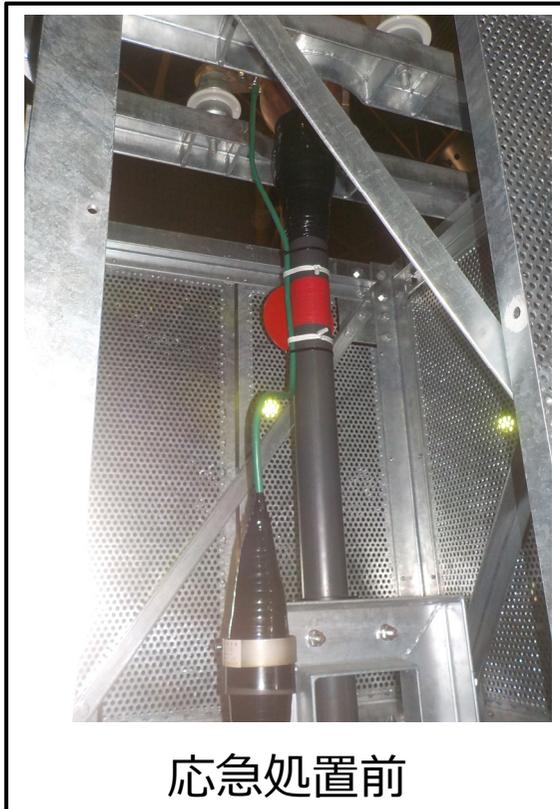
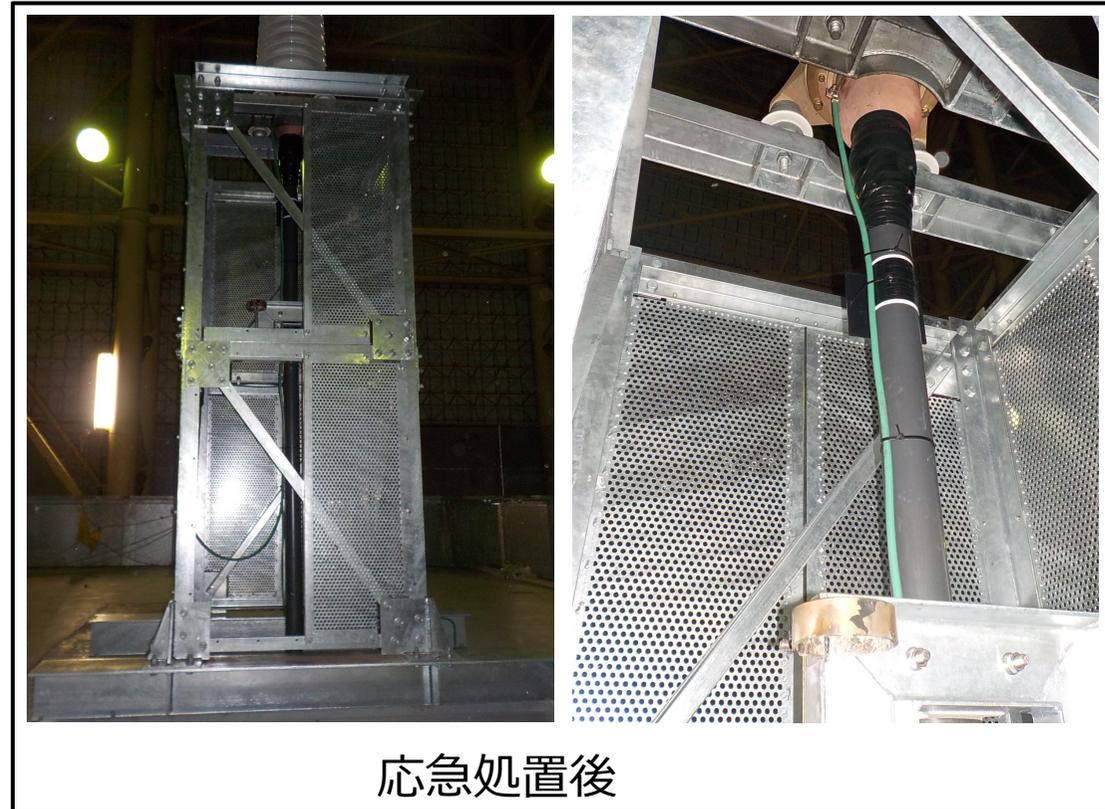
【参考5-1】双葉線1号 応急対策結果

- 7/25 17:30 双葉線1号 応急処置開始
- 19:30 双葉線1号 応急処置完了
- 20:37 双葉線1号 受電
- 主回路異常なし確認
- シーす接地温度異常なし (周辺温度と同等)

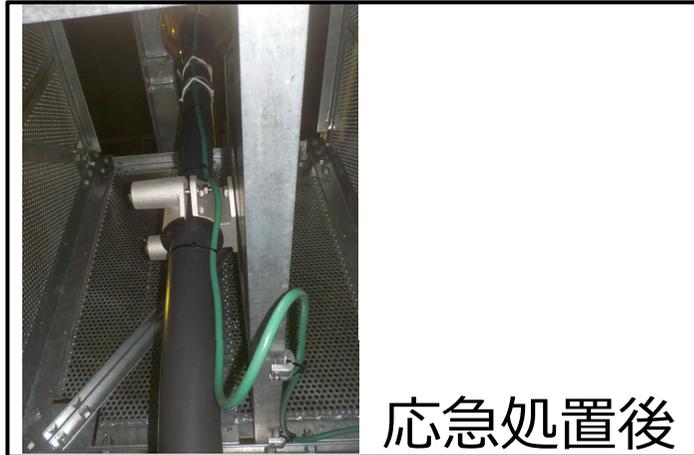
【参考5-2】双葉線2号 応急対策結果

- 7/25 17:47 温度測定開始, 黒相・赤相: 約80℃, 白相: 約60℃
以降, 30分置きに温度測定を実施, 変化無し
- 21:07 双葉線2号停止前最終確認
黒相・赤相: 約80℃, 白相: 約60℃ (測定開始から変化無し)
- 21:13 双葉線2号停止
- 7/26 9:30 双葉線2号 応急処置開始
- 10:40 双葉線2号 応急処置完了
- 11:50 双葉線2号 受電
主回路異常なし確認
シース接地温度異常なし (周辺温度と同等)
