1, 2, 3号機 原子炉建屋上部瓦礫撤去工事 燃料取り出し用カバー工事 他 作業エリア配置図

1号機燃料取り出しプランの検討状況について

3号機燃料取扱設備の状況について

福島第一原子力発電所 1/2号機排気筒解体工事 工事進捗状況と1～4ブロック解体作業の振り返りについて

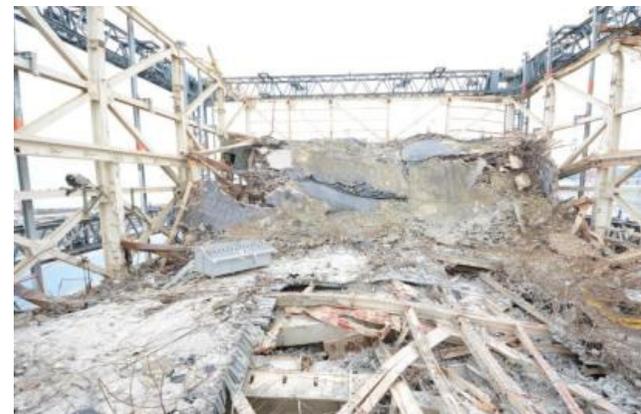
- 1号機は、2018年1月から原子炉建屋（以下、「R/B」）のオペレーティングフロア上部（以下、「オペフロ」）のガレキ撤去作業に着手。
- オペフロ北側及び中央の屋根スラブ撤去は概ね完了したが、オペフロ南側については屋根の崩落に伴い天井クレーン及び燃料取扱機が損傷して残置している状況であり、これまで南側の屋根ガレキや天井クレーン等の調査を進めてきた。

南側崩落屋根の状況

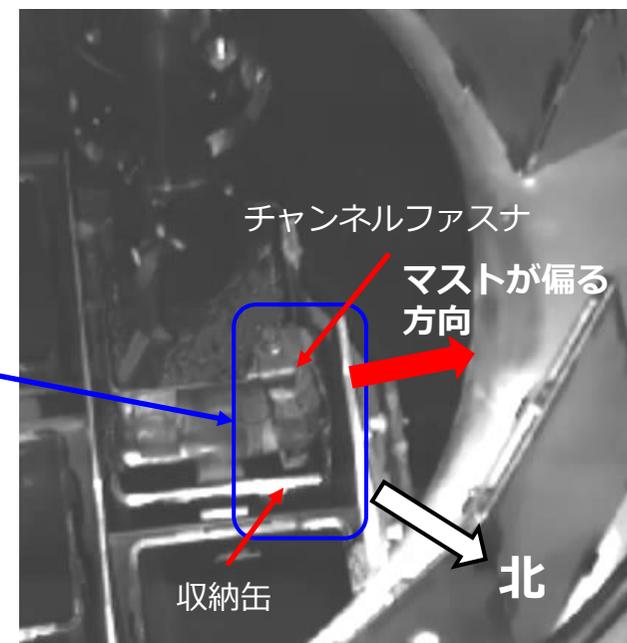
チャンネルファスナ

- 12月14日燃料取り出し再開に向けた最終確認を実施中、輸送容器の収納缶（※）と模擬燃料のチャンネルファスナが干渉し、輸送容器に模擬燃料が装填出来ない事象を確認した。【参考4：P8】

- 模擬燃料のチャンネルファスナに拡がるような変形が見られたため、12月18日にチャンネルファスナを交換した。
- また、伸縮構造となっているFHMマストを延ばしていく際に、従前よりも北西側に若干偏る傾向【参考5：P9】が見られたため、チャンネルファスナと収納缶の干渉が起こらないよう輸送容器への燃料の装填角度を見直し、最終確認を実施中。

- 輸送容器への燃料装填角度を変更するため、再度燃料移動操作の訓練を実施する。

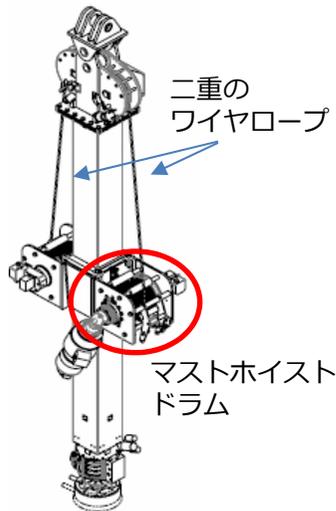
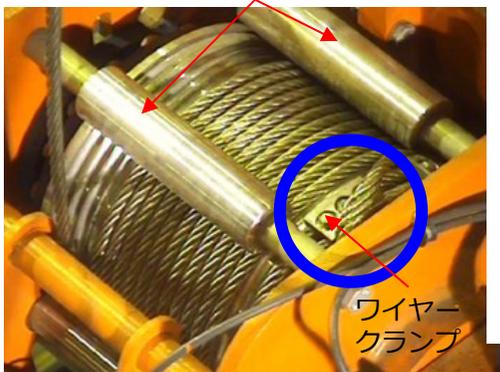
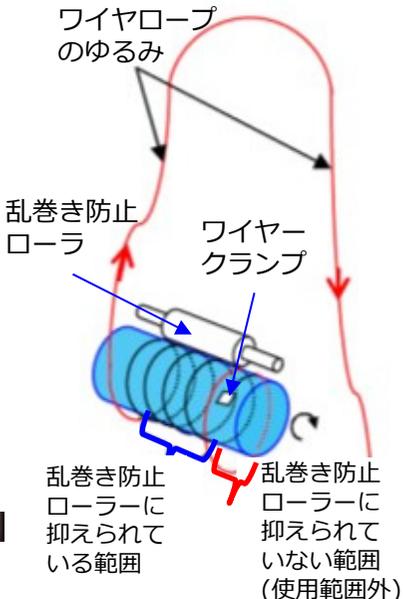
【参考2】燃料取扱機マストワイヤロープの潰れ

【原因】 マストの過剰な巻下げによりワイヤロープが緩み、その状態で巻き上げ操作を行った。このため、乱巻が発生し、乱巻き防止ローラーの支柱にワイヤロープが挟まった。

<p>概要</p>	<ul style="list-style-type: none"> 10月18日 燃料取扱機マストを操作していたところ、マストホイスト2のマスト昇降用ワイヤロープに乱巻きが発生し、一部が潰れていることを確認した。 点検に伴うマストのツール取外・取付作業において、接続確認のためにマストが着座した後も引き続き巻下げ操作を実施していたことを荷重計等のログにて確認した。 <div style="display: flex; justify-content: space-around; align-items: flex-start;"> <div style="text-align: center;">

<p>発生メカニズム</p> </div> </div>
<p>原因</p>	<ul style="list-style-type: none"> マストの過剰な巻下げによりワイヤロープに緩みが発生。 ワイヤロープに緩みが発生した状態で巻き上げ操作を行ったことにより、乱巻が発生し、乱巻き防止ローラーの支柱にワイヤロープが挟まった。
<p>対応</p>	<ul style="list-style-type: none"> ワイヤロープの交換が完了し、動作確認を実施済。 マスト無負荷時において、過剰な巻き下げによりワイヤロープの緩みが発生しないようインターロック（動作停止）を設定済。 インターロックが作動した際の確認ポイント及び復旧方法を手順書に反映済。
<p>備考</p>	<p>マストワイヤロープは二重化されており、燃料取り扱い中に燃料を落下させないように設計されている。</p>

- ✓ ワイヤロープの交換が完了し、動作確認を実施済。
- ✓ マスト無負荷時において、過剰な巻き下げによりワイヤーの緩みが発生しないようインターロック（動作停止）を設定済。
- ✓ インターロックが作動した際の確認ポイント及び復旧方法を手順書に反映済。

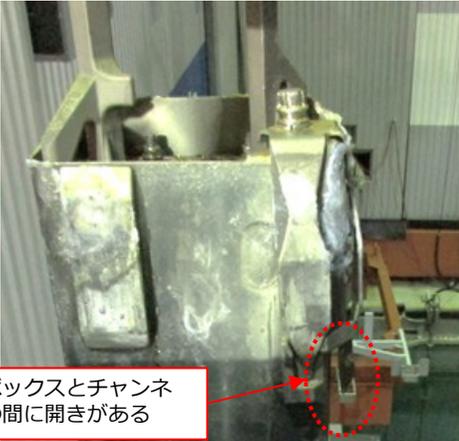
<p>概要</p>	<ul style="list-style-type: none"> 12月14日 輸送容器の7箇所の収納缶に模擬燃料を着座させる最終確認を行っていたところ、1箇所目は着座できたが、2箇所目においてチャンネルファスナが収納缶に干渉する事象を確認した。3箇所目及び4箇所目についても同様の状態を確認した。 下部タイプレートが収納缶に入った段階であらかじめ模擬燃料を南側に16mm移動させると、4箇所目の収納缶に着座できることを確認した。 12月15日 南側に移動させる手順にて再度輸送容器中央の収納缶に模擬燃料を着座させる試験を実施したところ、チャンネルファスナが干渉する事象を確認したことから試験を中断した。 <p>調査結果</p> <ul style="list-style-type: none"> 模擬燃料の外観を確認したところ、チャンネルファスナが広がった形状になっていることを確認。 燃料が着座する約800mm上部高さで、FHMマストが従来より北西側に偏ること、燃料ラックに戻す際にも同じ高さ座標にて北側に偏ることを確認。 収納缶には傷などの異常は見られなかった。 <div style="display: flex; justify-content: space-around;"> <div style="text-align: center;">

<p>チャンネルボックスとチャンネルファスナの間が開きがある</p> <p>チャンネルファスナ交換前</p> </div> <div style="text-align: center;">

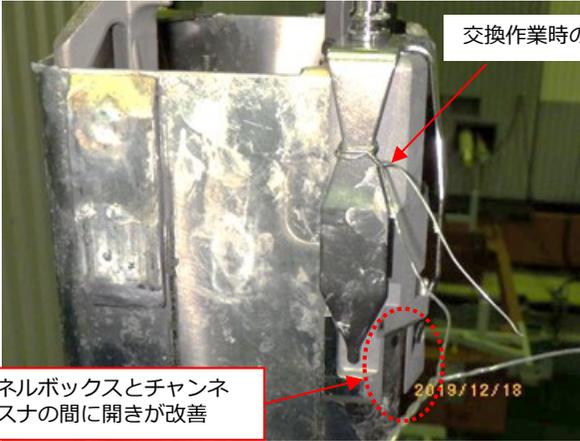
<p>交換作業時の落下防止用ロープ</p> <p>チャンネルボックスとチャンネルファスナの間が開きが改善</p> <p>2019/12/18</p> <p>チャンネルファスナ交換後</p> </div> </div>
<p>原因</p>	<p>✓ 訓練時の模擬燃料の繰返し使用（工場訓練時から使用）時の収納缶との干渉によりチャンネルファスナが徐々に変形したものと推定。</p>
<p>対応</p>	<ul style="list-style-type: none"> ✓ 12月18日チャンネルファスナを新品に交換 ✓ FHMマストの偏りを考慮し、チャンネルファスナと収納缶の干渉が起こらないよう輸送容器への燃料の装填角度を見直し。

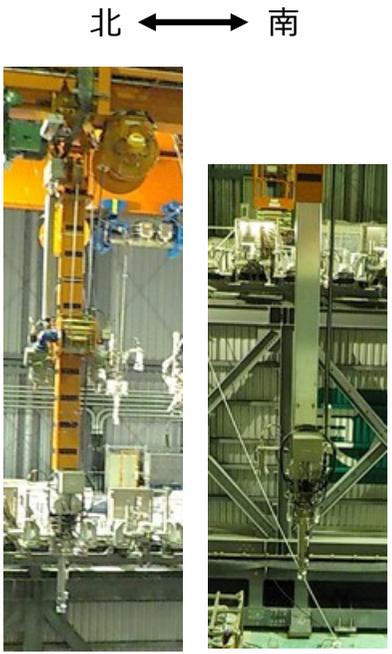
マスト

- ▶ マスト伸縮管は、ケーブルリール及びホースリールにより、常に南側に引っ張られた状態にある。また、伸縮管には各段にクリアランス（片側約3.1mm）が5箇所あり、伸縮に伴ってクリアランスの範囲（15mm程度）で南北に移動する構造となっている。
- ▶ 伸縮管が下方に延伸しリールの引出し角度が変化することで、「電源ケーブル・水圧ホースによる南側への引張り力（➡）」が徐々に低下していき、5段目引き出し付近で「マストが自重による中心に戻る力（➡）」が勝ることで、北側に戻ったと推測する。
- ▶ 本事象は、以前より程度の差があるものの初期から確認されているものであり、水圧モータ、マストワイヤロープ交換により装置内のクリアランスの範囲で移動したものと判断している。

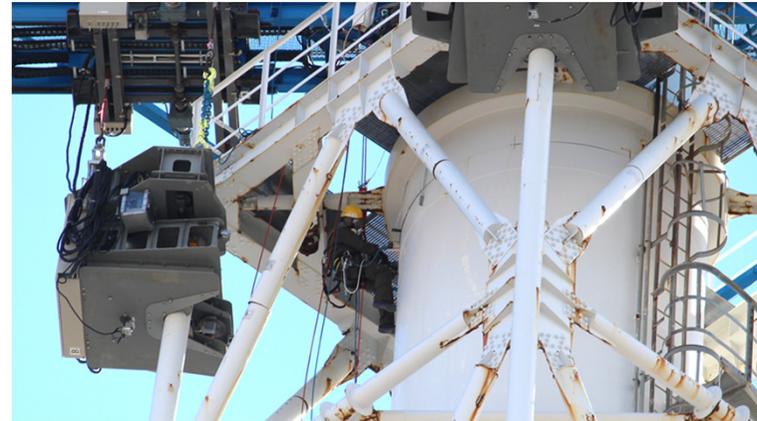
- 11/27の筒身切断作業中のチップソーの刃の噛み込み解消が困難であったことから、12/3・4に作業員が搭乗設備を使用して昇筒し、グラインダーを用いて作業員が筒身を切断。

【写真⑥】 筒身切断状況 (12月4日)

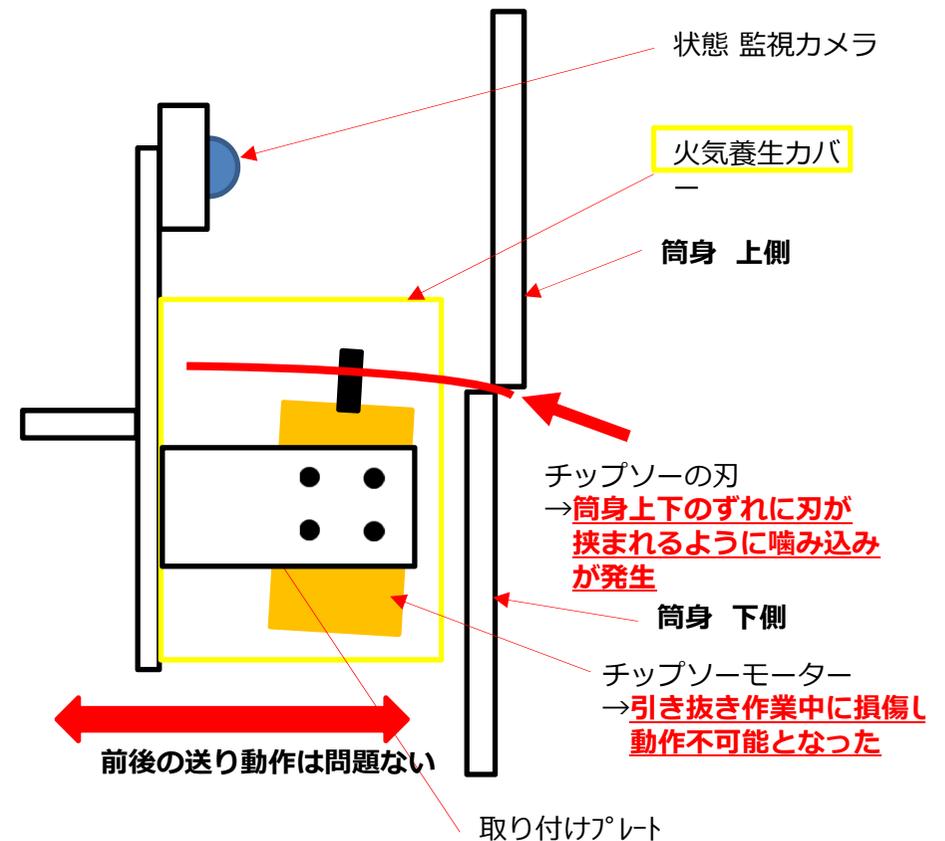
- 1/2号機排気筒解体作業については、11月27日の筒身切断作業において、チップソーの刃の噛み込みが発生し、その解消が困難であることから、12月3日に作業員が搭乗設備を使用して昇筒し、12/3,4でグラインダーを用いて作業員が筒身を切断した。

【内周切断装置 チップソーの噛み込みイメージ図】

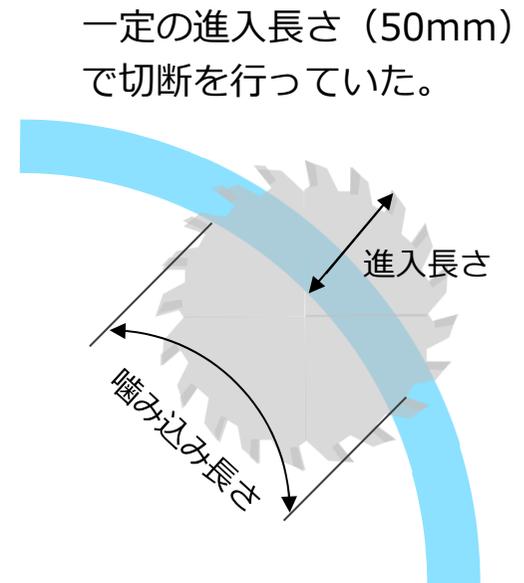
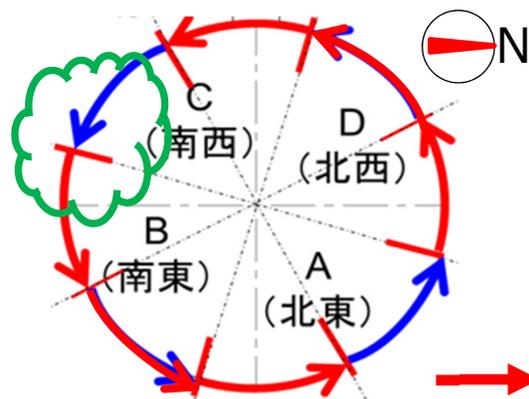
- ✓ ミシン切りにおける旋回切りで縦切り部分と繋がる時に、進入深さを50mm(切断効率をあげるために50mmとしていた)と深くしていたため、切断面の上側と下側の筒身が水平に噛みこんだ。

- ✓ クレーンでテンションを掛けながら引き抜き作業を行っていたが、残りの筒身断面が少なく切断面の上側と下側に水平方向でズレが生じている中で、チップソーの進入深さが50mmと深かった(噛み込み長さが長くなる)ため引き抜き作業が難航し、その途中で装置が動作しなくなり、引き抜き作業ができなくなった。

既存の縦切りと繋がり、縁が切れる際に、噛み込みが発生

- ✓ 切断線が繋がる箇所については、①噛み込み防止のために旋回切りから押し切りに手順を見直し、②噛み込んだ場合も解消しやすいように進入深さは20mmに見直す。
- ✓ なお、20mm程度の噛み込み事象については、1～3ブロック解体時にも発生しており、解消できることを確認している。

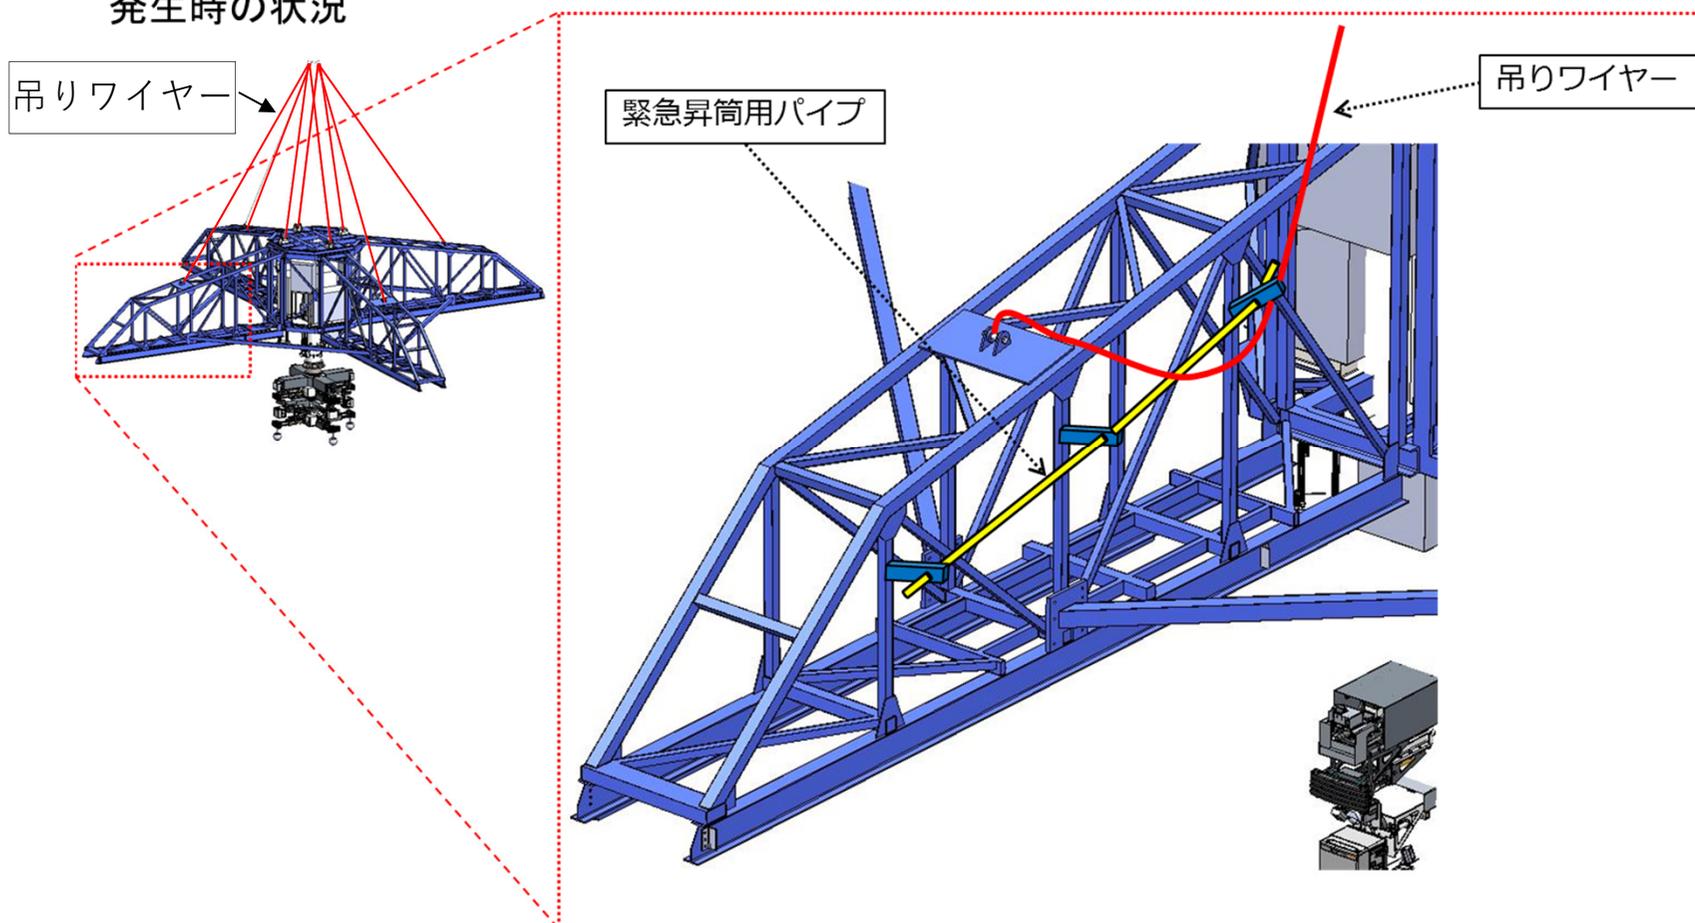
発生時の状況

- 1/2号機排気筒解体作業において、鉄塔解体装置を用いた斜材切断作業を11月6日午後0時45分から開始し、11月7日午前6時11分に斜材8箇所を切断を完了した。
- その後、装置のメンテナンスや段取り替え等を実施し、11月11日午前0時10分より鉄塔解体装置（支柱材切断装置）取付のため、鉄塔解体装置を吊っているワイヤーの整線作業中において、ワイヤーを巻き上げた際に（地切り前）鉄塔解体装置と吊り上げ用ワイヤーが接触し、鉄塔解体装置と吊り上げ用ワイヤーの一部が損傷した。

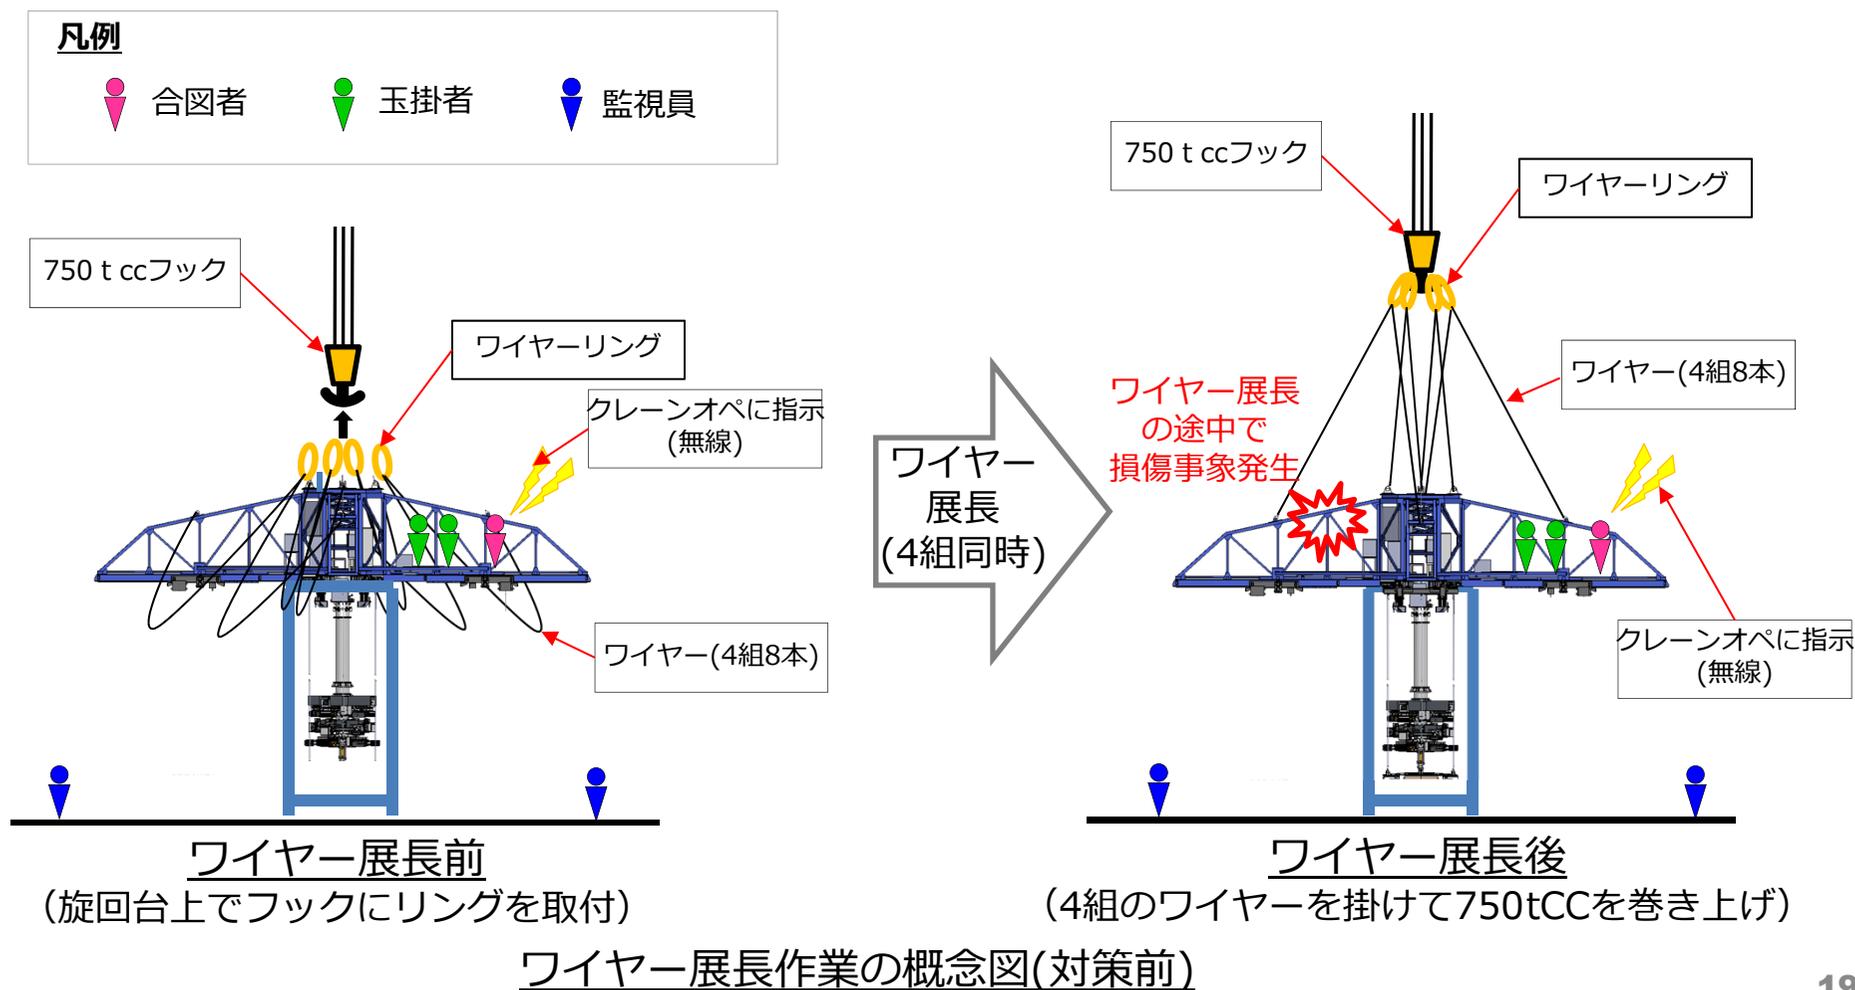
- ワイヤー（4組8本）を750 t クレーンフックに取付け、展張させる作業において4組（8本）同時に750 t クレーンフックで展張しようとした際に引っ掛かりに気づくのが遅れたことが原因と考えている。

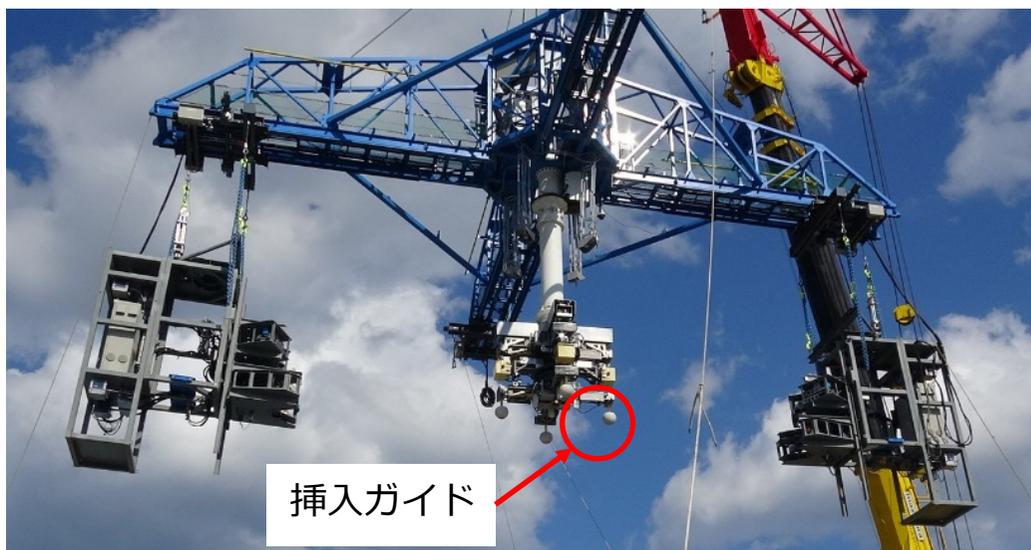
写真：挿入ガイド

- 鉄塔解体装置を排気筒に設置する作業中に、一時的な強風により鉄塔解体装置が回転しながら振れたことにより挿入ガイドが筒身に過大に接触し、鉄塔解体装置の挿入ガイド4箇所中1箇所が落下した。
- 落下した挿入ガイドは『ボール部』と『バー部』に分かれ、『ボール部』は筒身内に落下、『バー部』は排気筒グレーチング上に落下した。

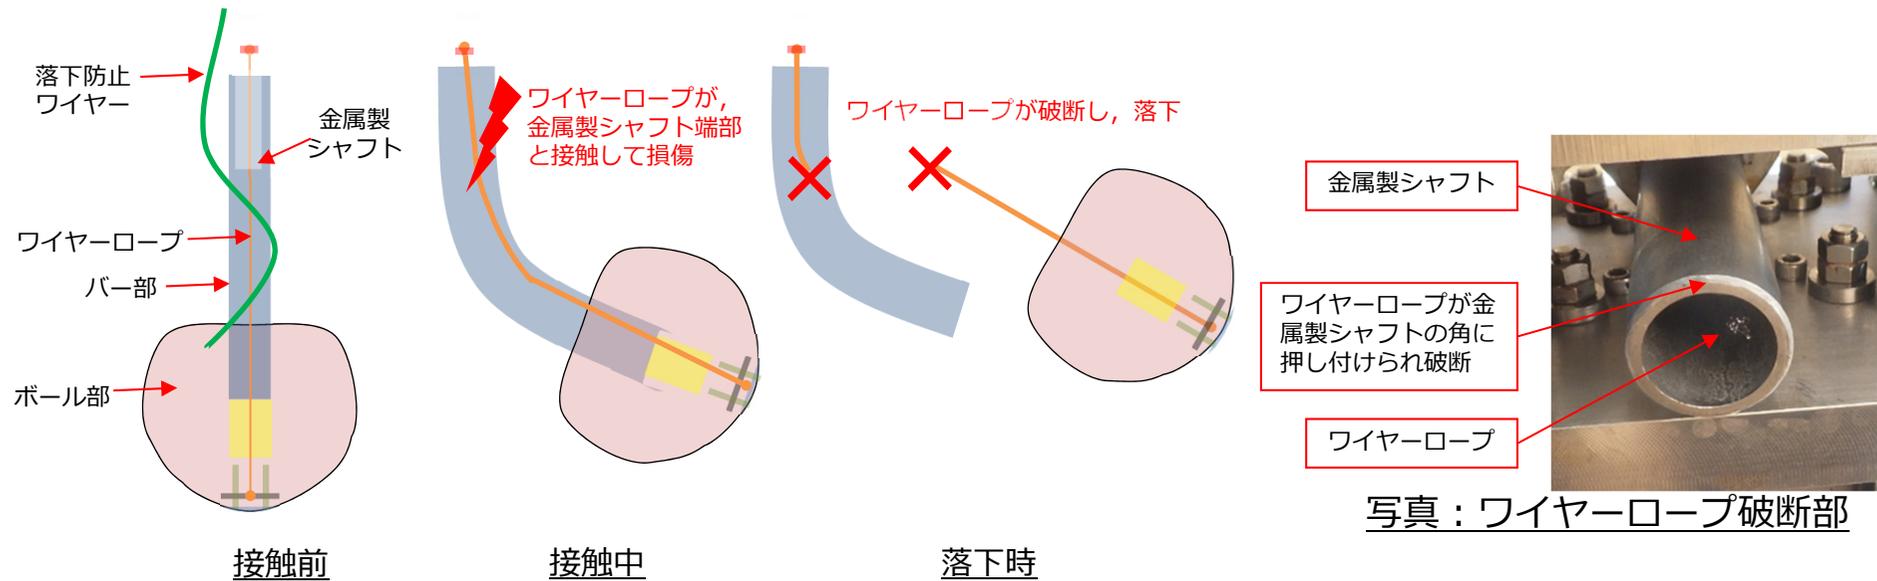
図：ワイヤーロープ切断状況

- ❑ 挿入ガイドが変形した際、バー部の中で、ワイヤーロープが金属製シャフトの端部と接触して擦れ合うことで損傷し、破断したことで、挿入ガイドが落下した。
- ❑ 他の挿入ガイド3箇所についても、金属製シャフトの端部と同じ高さで、ワイヤーロープに傷みが見られた。

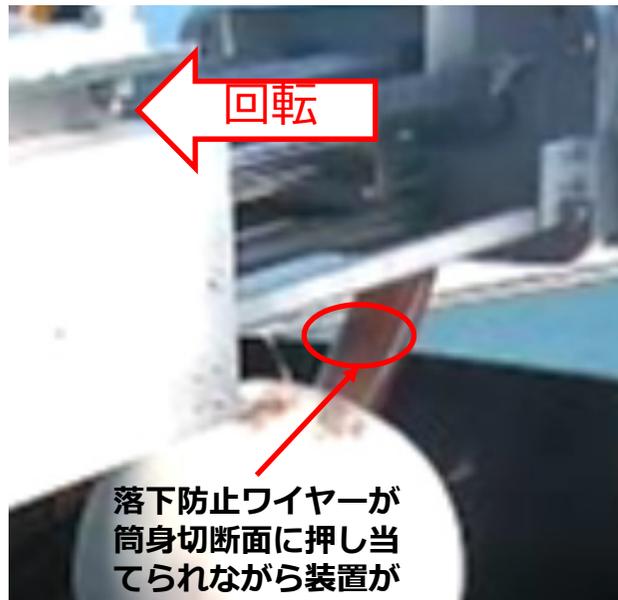
- 挿入ガイドに設けていた落下防止ワイヤーは、筒身の切断面に押し当てられながら装置が回転して擦れたことで、挿入ガイド内部のワイヤーよりも先に破断していた。

落下防止ワイヤーが筒身切断面に押し当てられながら装置が回転したことでワイヤーが損傷・破断

- ① 挿入用ガイドに変形が発生しても挿入ガイドを固定するワイヤーが切れ難い構造とする。
- ② 落下防止ワイヤーについても二重化し、落下防止策を強化する。

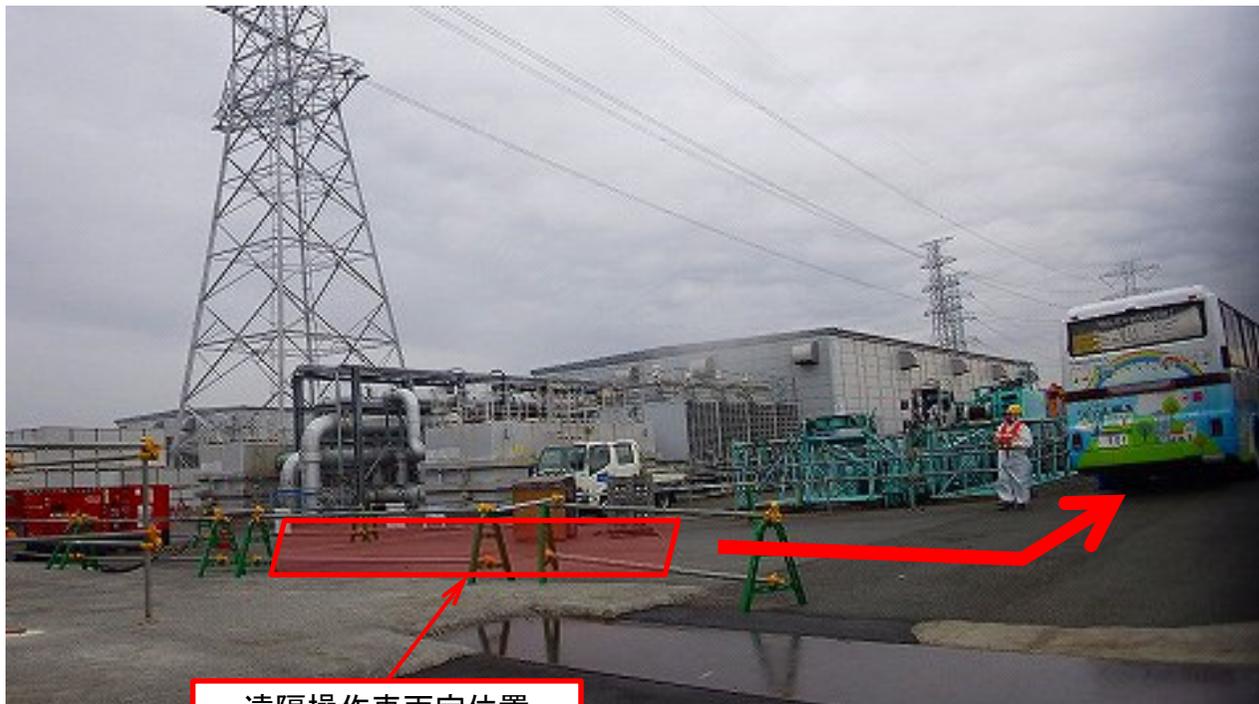
遠隔操作車両定位置

- 電気系統の不良やマグネットクラッチの故障と推定。
（詳細については、解体作業の合間に調査予定）

- 鉄塔解体装置の入電作業中，遠隔操作車両のエンジンを始動したところ，当該車両が突然動き出した。
* 輪留めは左後輪に取り付け，シフトはニュートラルに入れており，サイドブレーキも引いていた。
- 遠隔操作車両が動いている間は，フットブレーキ，サイドブレーキ，クラッチは効かず，運転操作者はエンジンを停止させて車両を停止させた。
- 車外の発電機から当該車両に敷設している電源ケーブル等の一部損傷や線抜けが発生した。

- 今回の車両不具合を踏まえ、今後、当該車両のエンジンは始動しない。
（エンジンの始動キーは現場に持って行かず事務所で保管する運用）
- 当該車両の照明の電源は外部から取り、照度を確保する。
- 当該車両の前後輪に輪留めを追設置する。
