建屋滞留水処理の進捗状況について

東京電力ホールディングス株式会社

1/2号機排気筒ドレンサンプルピット 内部調査状況

サブドレン他浄化設備 前処理フィルタ2B 保温材下部からの滴下事象について

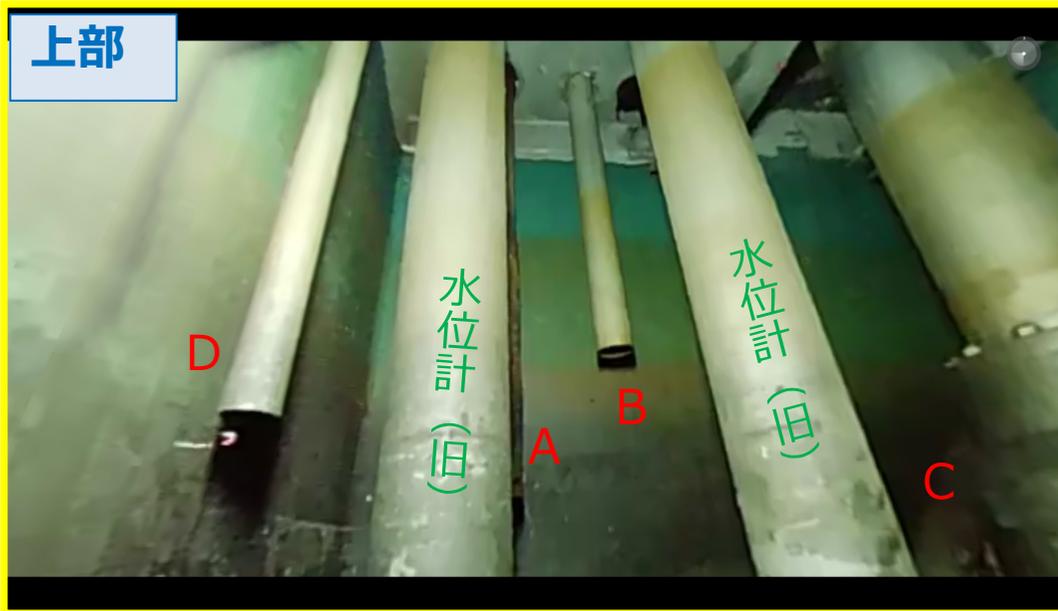
3. 1 / 2号機排気筒ドレンサンプルピット内部調査状況 (東)

内壁面に流入／流出経路となるような跡は確認できなかった。
配管については、サンプルポンプミニフロー配管が脱落していることを確認した。

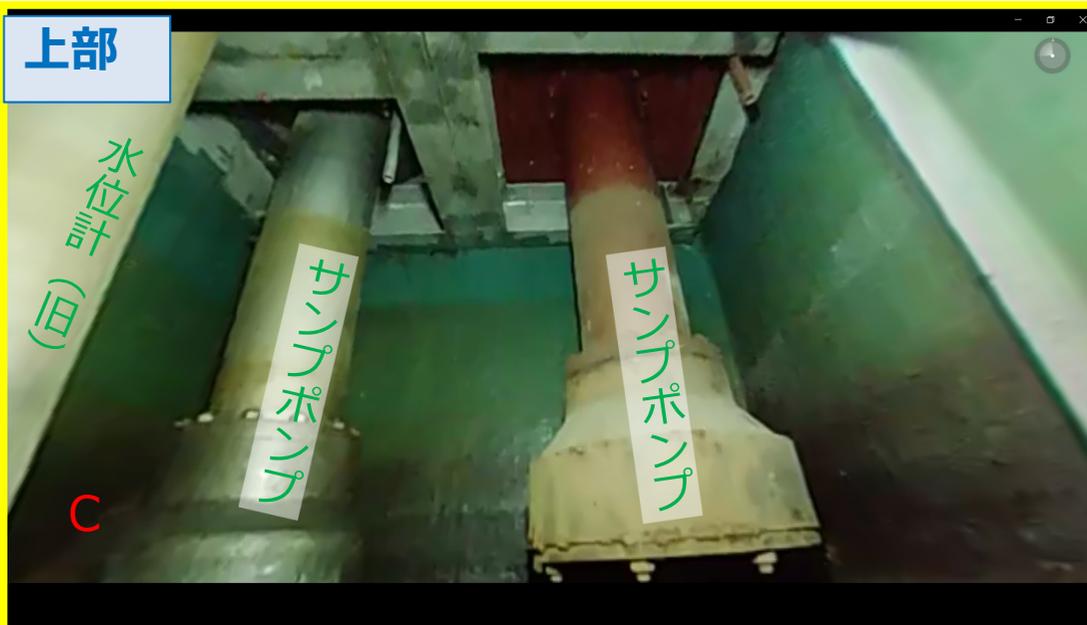
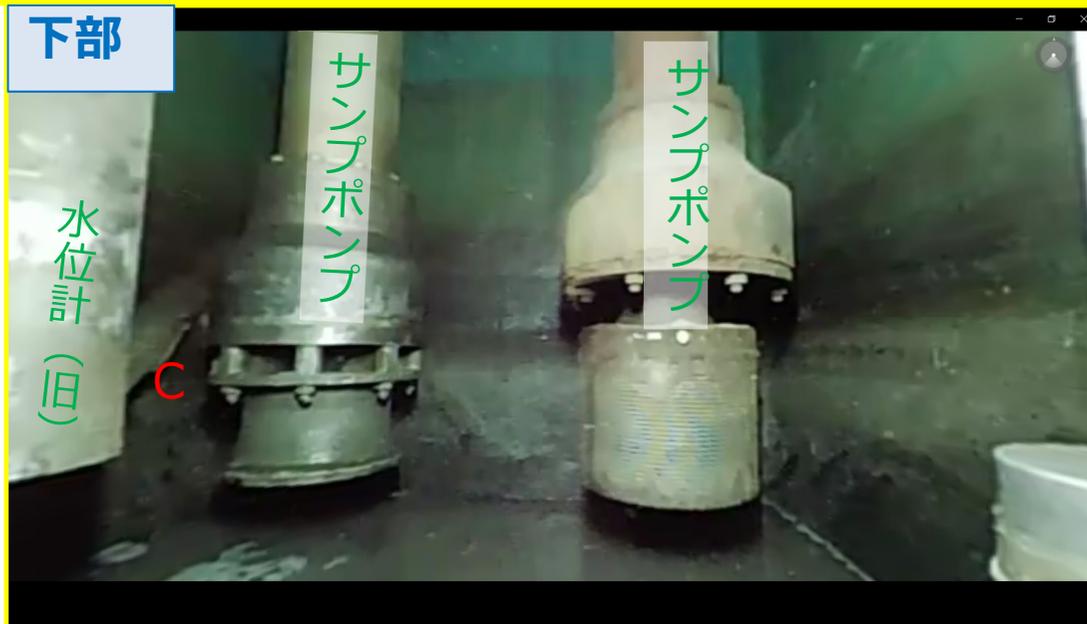
3. 1 / 2号機排気筒ドレンサンプピット内部調査状況（南）

内壁面に流入／流出経路となるような跡は確認できなかった。
配管については、サンプポンプミニフロー配管が脱落していることを確認した。

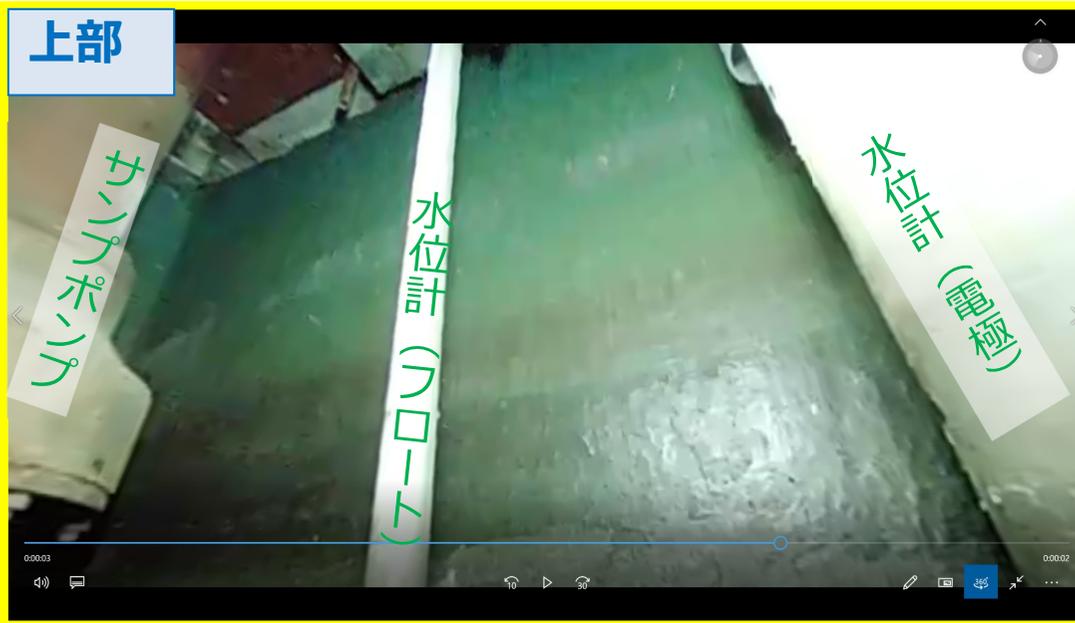
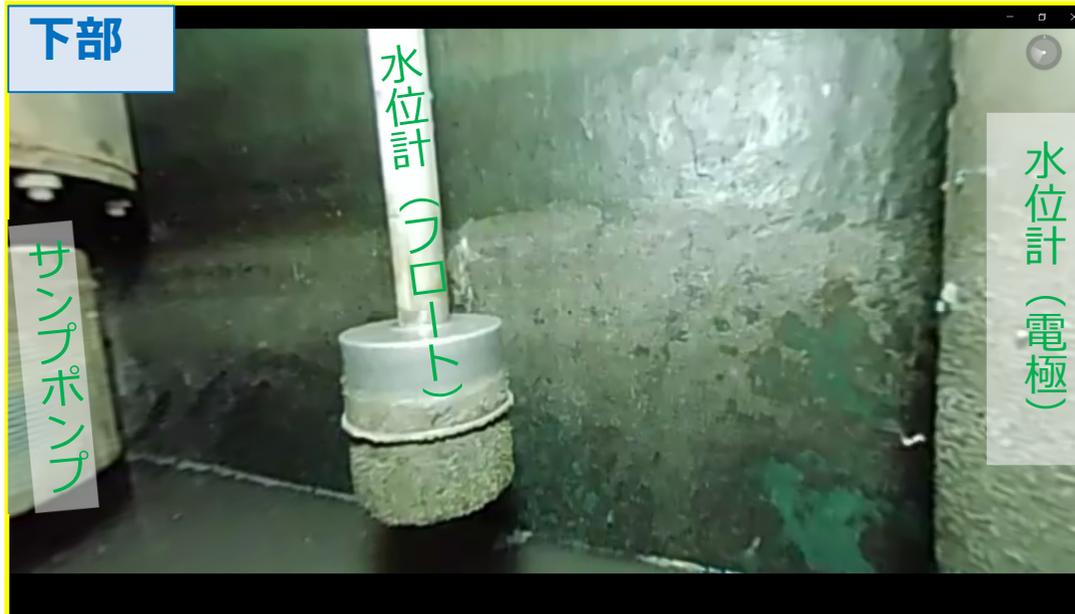
3. 1 / 2号機排気筒ドレンサンプピット内部調査状況 (西)

内壁面に流入／流出経路となるような跡は確認できなかった。

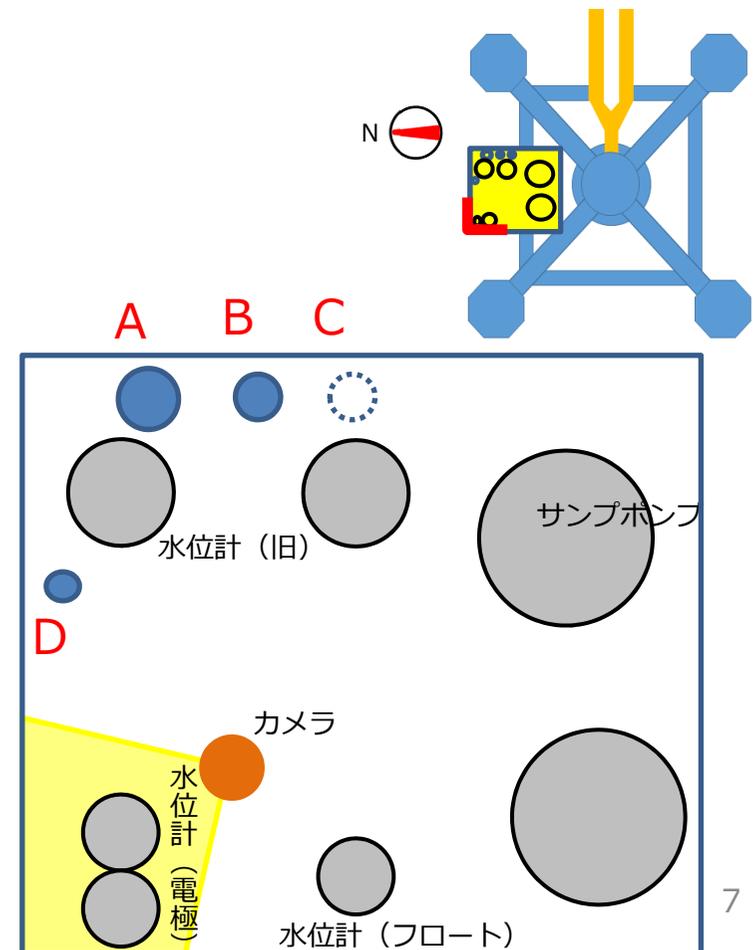
3. 1 / 2号機排気筒ドレンサンプピット内部調査状況（北西）

内壁面に流入／流出経路となるような跡は確認できなかった。

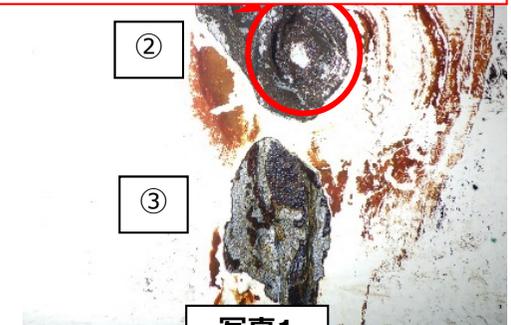
写真1

- 6/11 内部構造物（チャンバー等）を取り外し、容器内面の全面を目視にて確認。
10箇所で腐食生成物で盛り上がった箇所（錆こぶ）を確認。
- 6/12 腐食生成物を除去し、胴体の母材（炭素鋼）を確認したところ、1箇所（胴体の溶接線上）で貫通孔を確認。
また、容器上端から300mm付近で広範囲にわたる塗装の剥離を確認。

腐食孔（内面側：約10×10mm）
中心の白い部分（約3×4mm）
は外面の鉛遮へい

- 前処理フィルタ2Bの胴体の板厚は6.35mmあるが、本事象は局部的な腐食進展が10箇所確認されており、1箇所は貫通に至っていることから、腐食進展を加速させた要因について、調査を実施。
- 調査の結果、前処理フィルタ2Bのチャンバー（フィルターを設置し、ろ過された処理液を隔離する内部構造物）がステンレス製であり、スタッドボルトを介して、胴板（炭素鋼）と導通していることから、ガルバニック腐食が発生したと推測。

- 前処理フィルタ2B及び1Bについては、容器を新規製作し、取替を行う。再製作をする際は、異種金属間の絶縁処置等、本事象の再発防止対策を講じる。また、取替を行うまでの期間について、前処理フィルタ1Bは応急的な補修を実施し、台風等の大雨時に備える^{※1}。
- 前処理フィルタ3Bについては、補修を実施したうえで、異種金属間の絶縁処置等、本事象の再発防止対策を講じる。

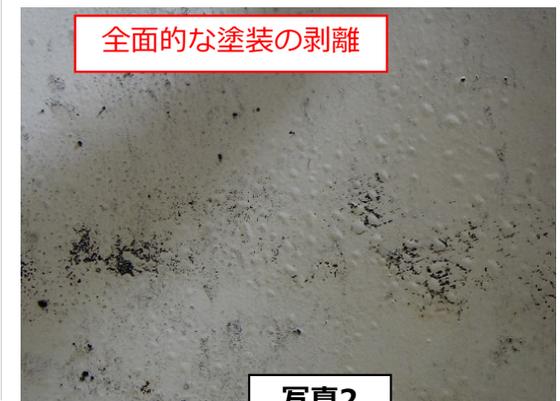
写真2

全面的な塗装の剥離

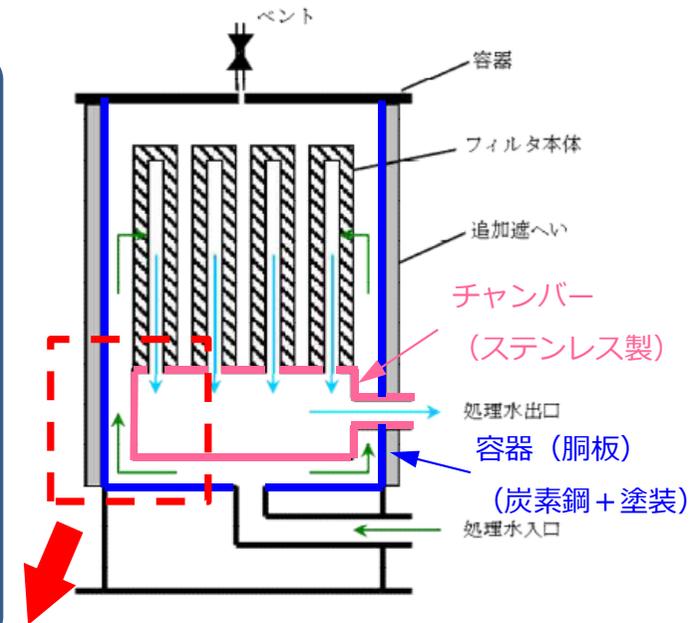
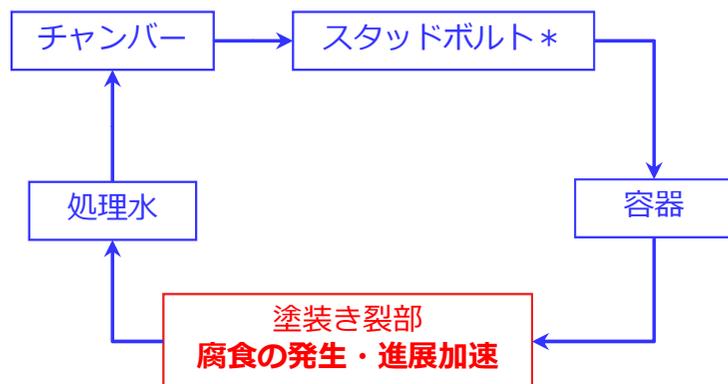
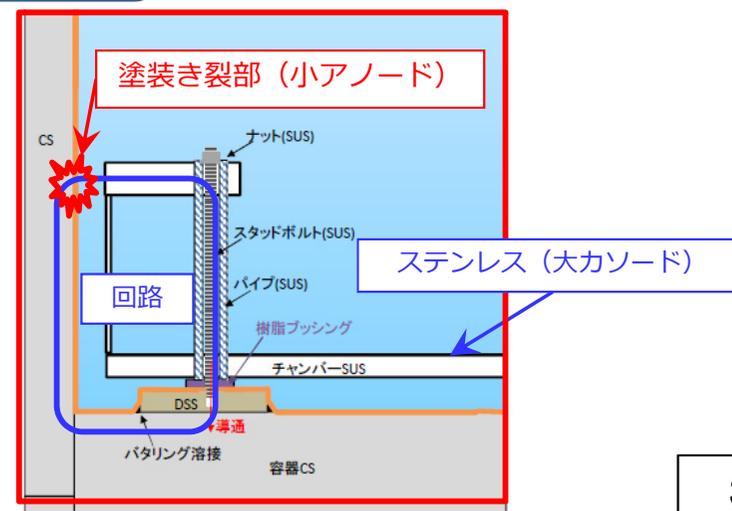
- ① 炭素鋼容器(塗装)とステンレス鋼チャンバー(無塗装)がスタッドボルトを介して電氣的に導通
- ② 塗装面のき裂部で炭素鋼が処理水と接し、炭素鋼/ステンレス鋼からなる電池構造を形成
- ③ 塗装面のき裂部での炭素鋼の腐食がガルバニック腐食※1により加速
- ④ 当該の腐食が面積比効果※2によって更に加速され、短期間で腐食が貫通

*スタッドボルト（ステンレス）は容器（炭素鋼）と締結しているが、締結部は水と接しないため腐食の進展は早くないものと推定。

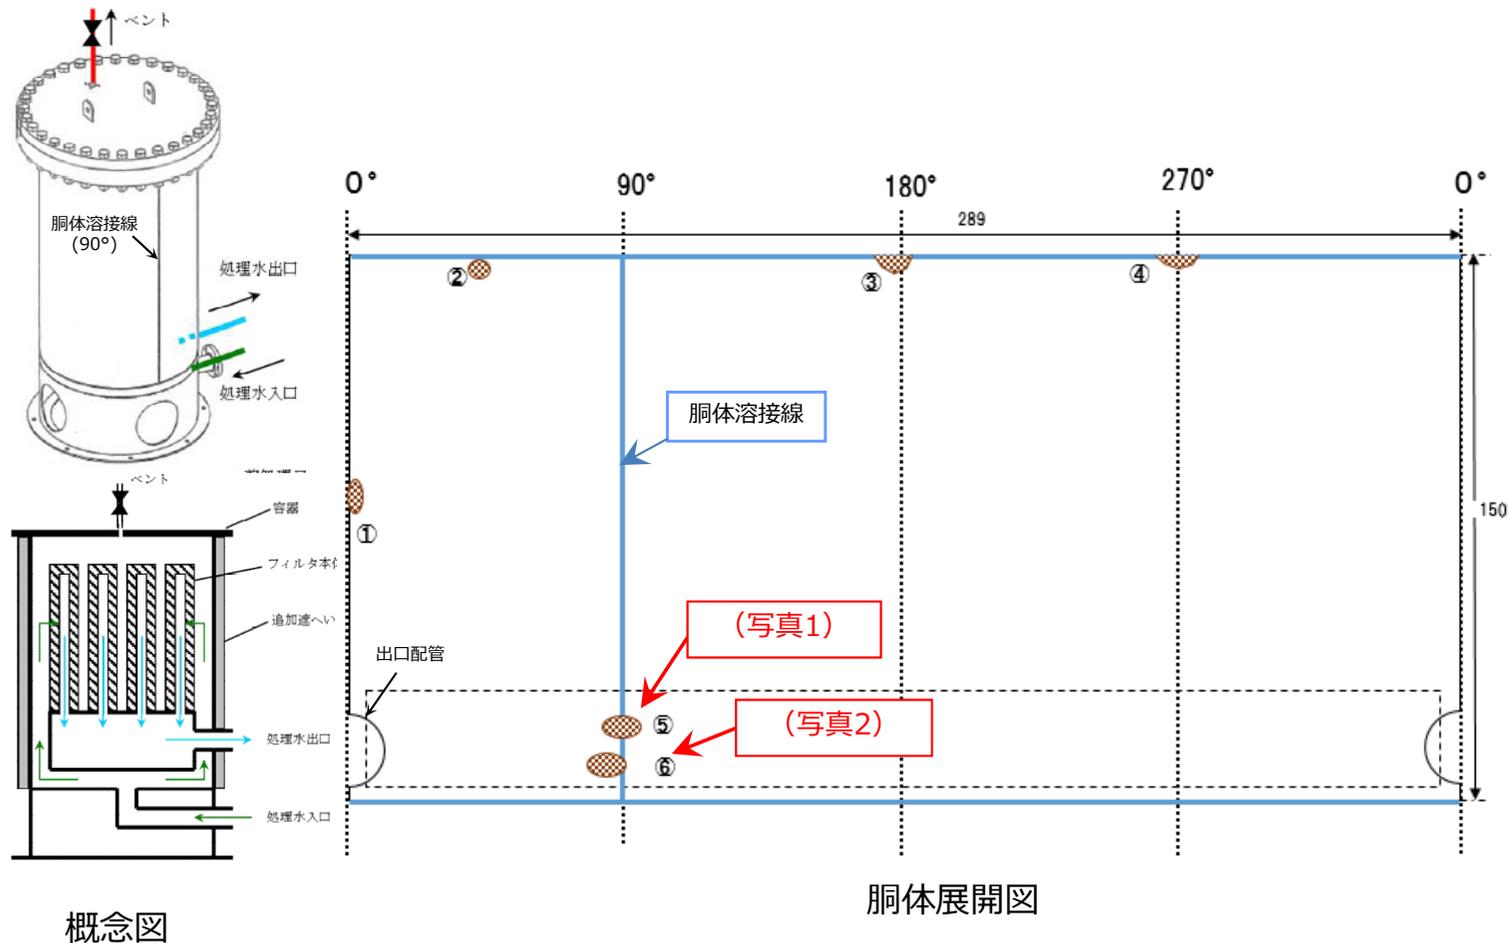
- ・ 6/18 内部構造物（チャンバー等）を取り外し、容器内面の全面を目視にて確認。
6箇所で腐食生成物で盛り上がった箇所（錆こぶ）を確認。
- ・ 6/23, 24 腐食生成物を除去し、胴体の母材（炭素鋼）を確認したところ、最大で約6.5mmの腐食孔深さを確認。

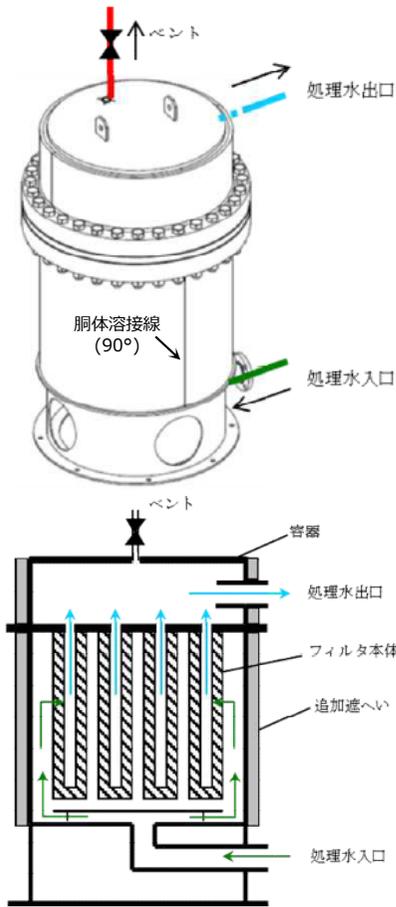
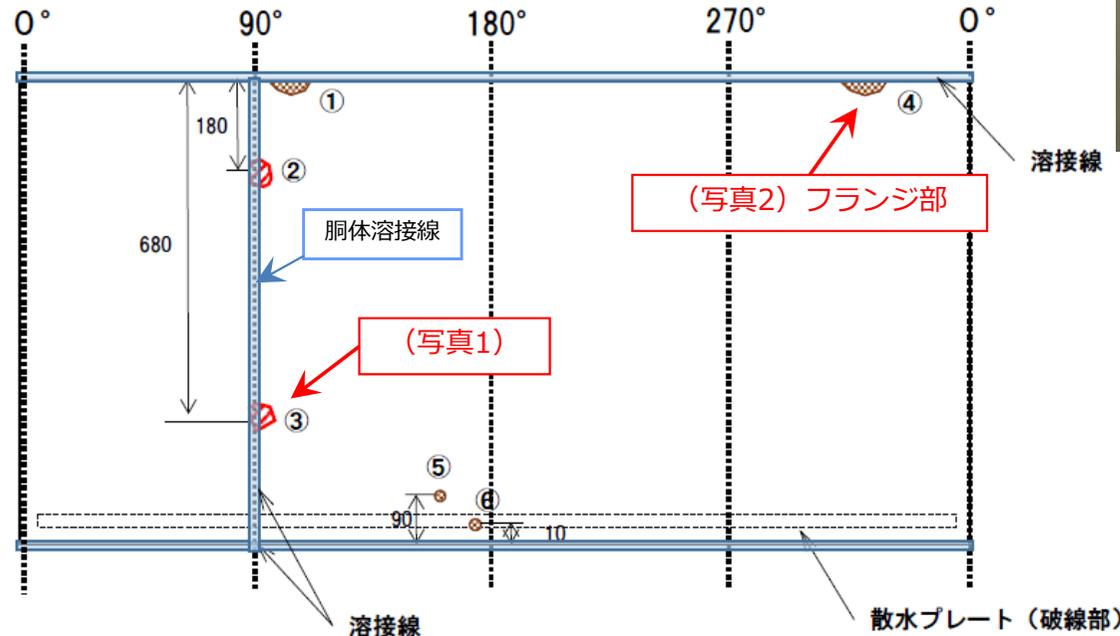
- ・6/25 容器内面の全面を目視にて確認。
一部に塗装の剥離とフランジ部等に腐食箇所を確認したものの、局部的に腐食進展が加速している箇所は確認されなかった。

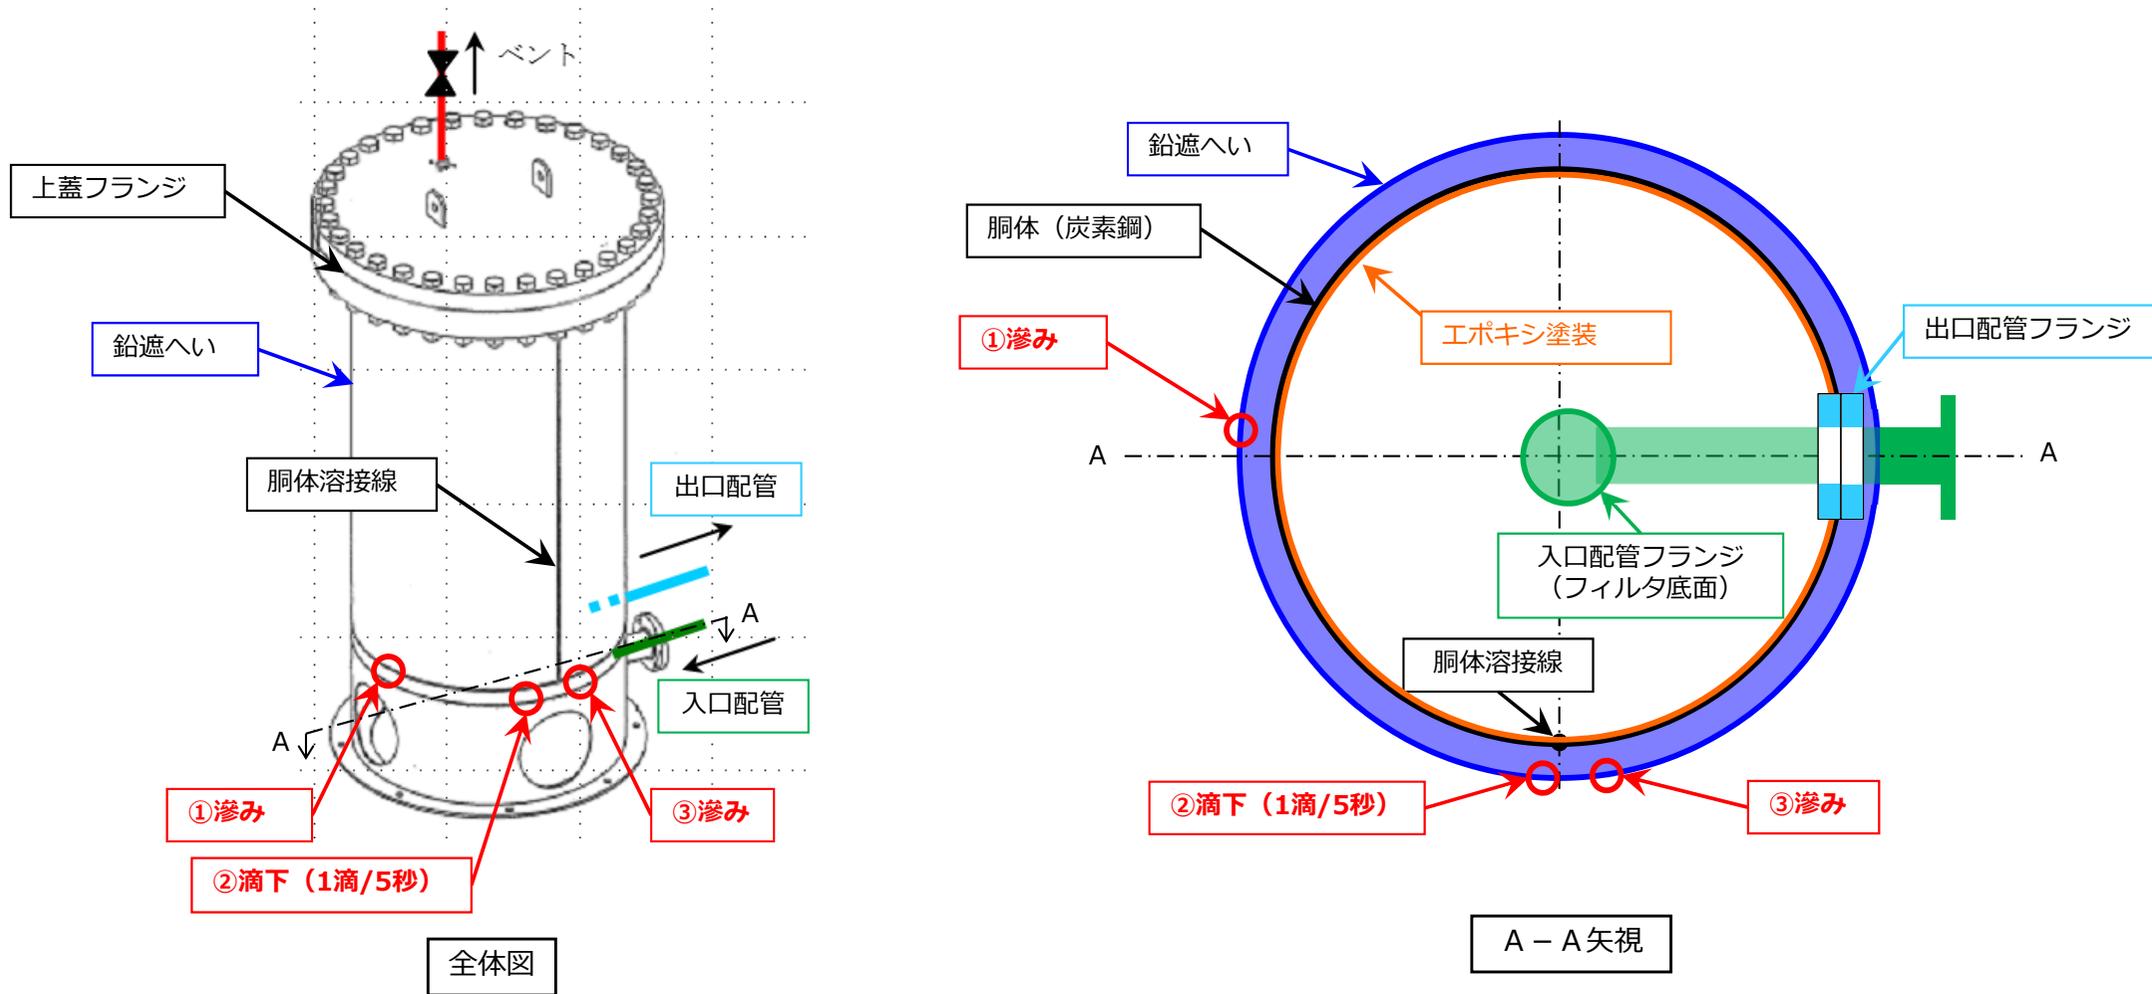
前処理フィルタ2Bの構造及び滴下・しみ確認箇所

- 5月22日、サブドレン他浄化設備前処理フィルタ2 Bの保温材下部から1滴／秒程度の水の滴下を確認。通常、サブドレン他浄化設備は1系統で処理をしており、滴下のあった箇所をB系統からA系統に切り替えることで、現時点で、処理に問題は生じていない。
