1/2号機排気筒ドレンサンプルピット 内部調査状況

2020年7月30日

東京電力ホールディングス株式会社

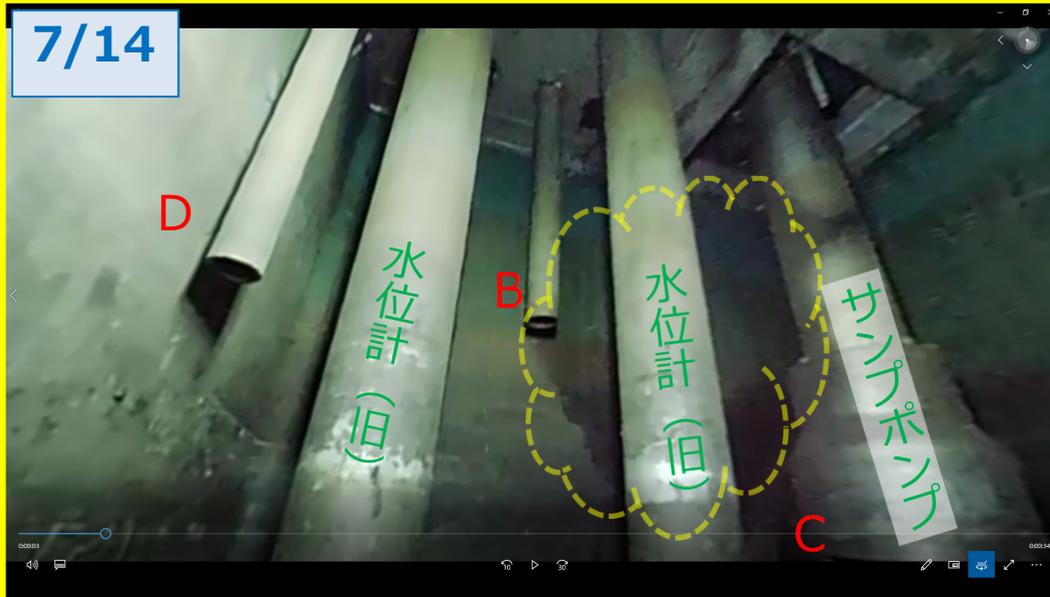
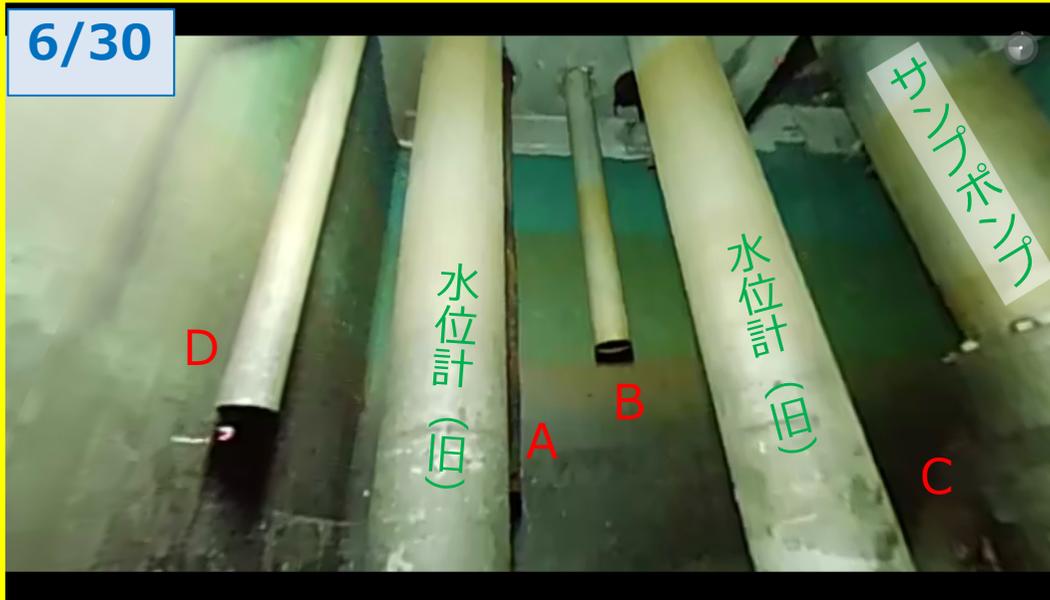
4. 1 / 2号機排気筒ドレンサンプルピット内部調査状況 (東)

- 内壁面の一部に濡れ跡を確認。
- それ以外は降雨有無による相違はみられない
(配管からの流入は確認できなかった)
(サンプルポンプミニフロー配管が脱落していることを6/30に確認済み)

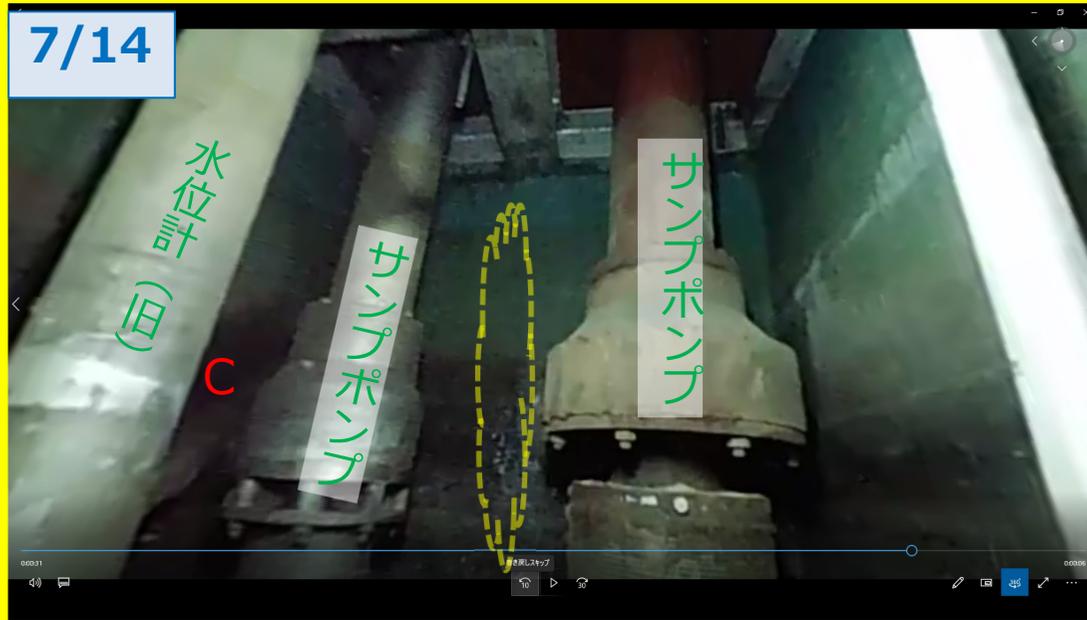
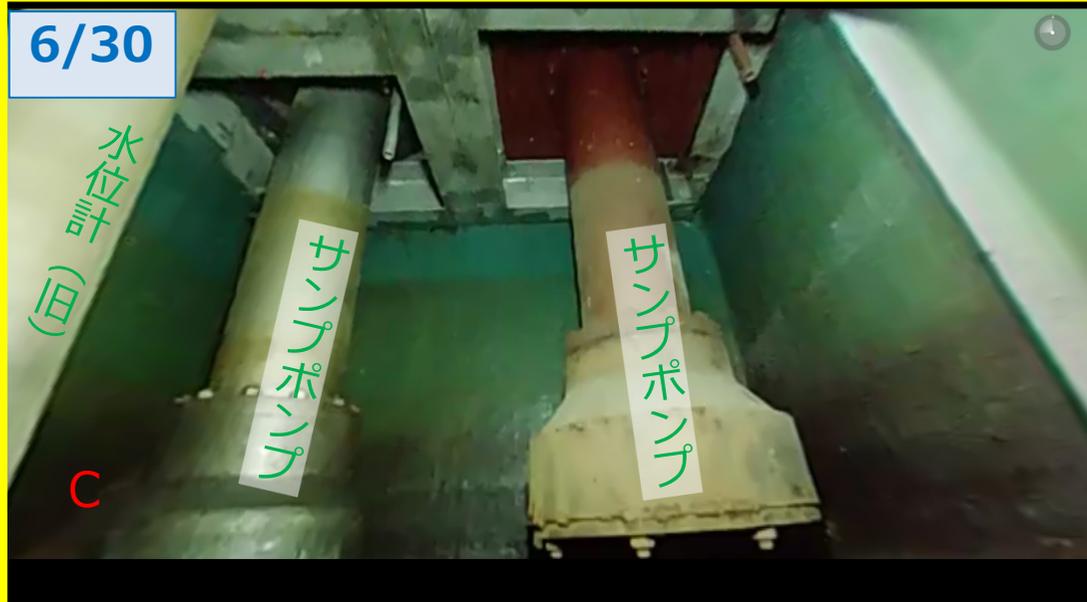
4. 1 / 2号機排気筒ドレンサンプピット内部調査状況 (南)

- 内壁面の一部に濡れ跡があり、下部の水面にわずかな揺らぎを確認。
- それ以外は降雨有無による相違はみられない

(サンプポンプミニフロー配管が脱落していることを6/30に確認済み)

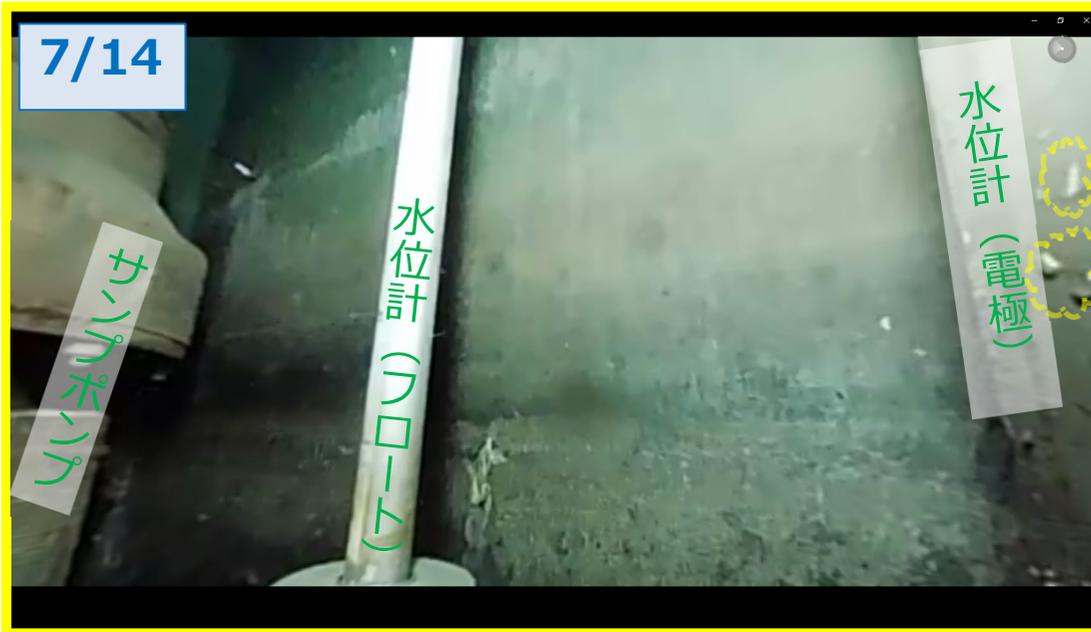
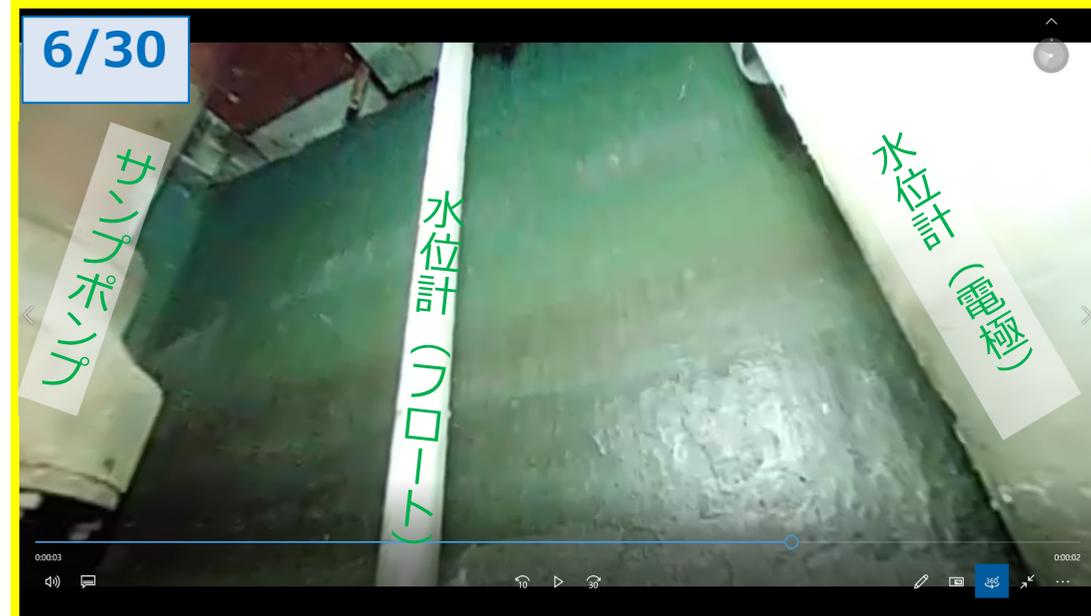
4. 1 / 2号機排気筒ドレンサンプピット内部調査状況 (西)

- 電極式水位計に水滴を確認。
- それ以外は降雨有無による相違はみられない。

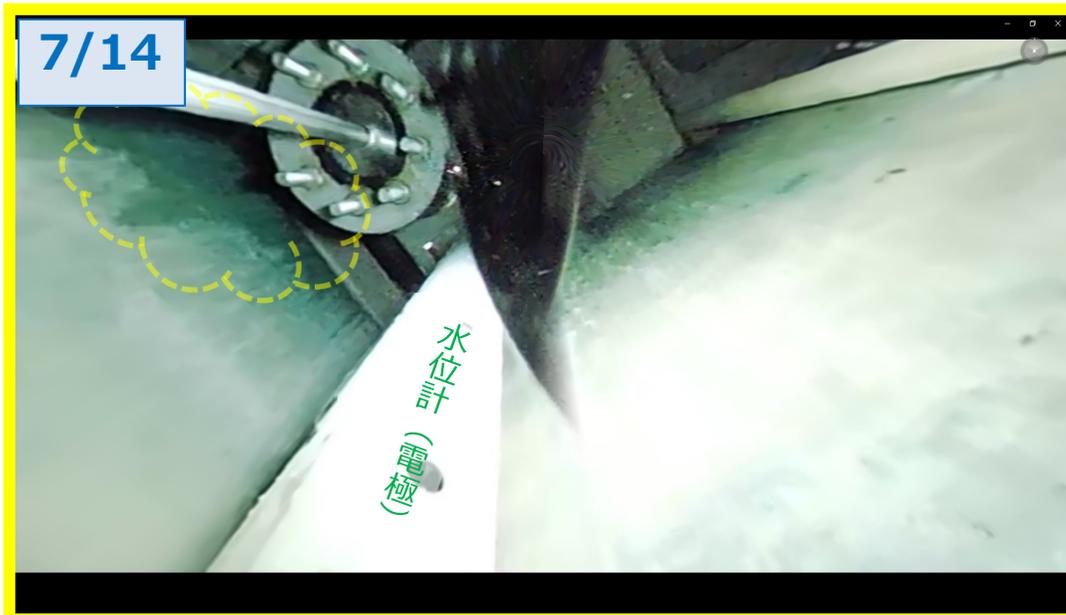
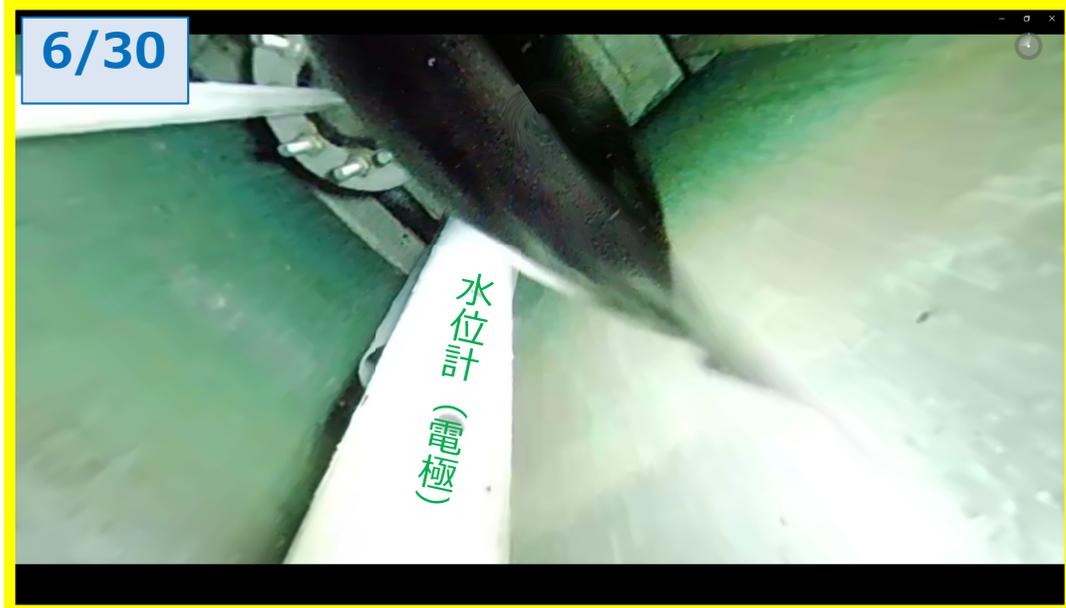
4. 1 / 2号機排気筒ドレンサンプピット内部調査状況（北西）

- 西面の上部に濡れ跡を確認。
- それ以外は降雨有無による相違はみられない。

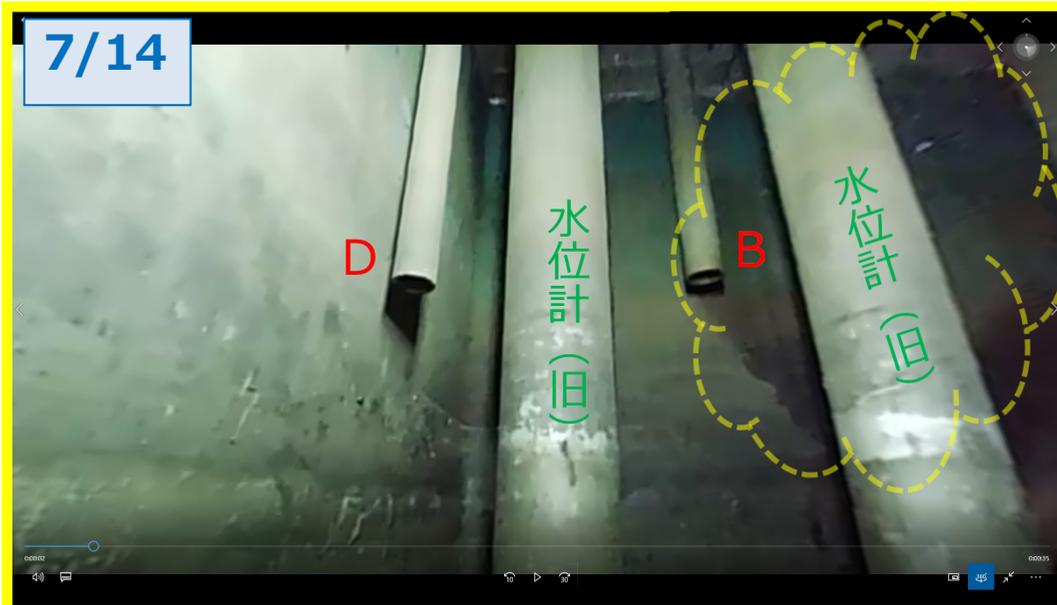
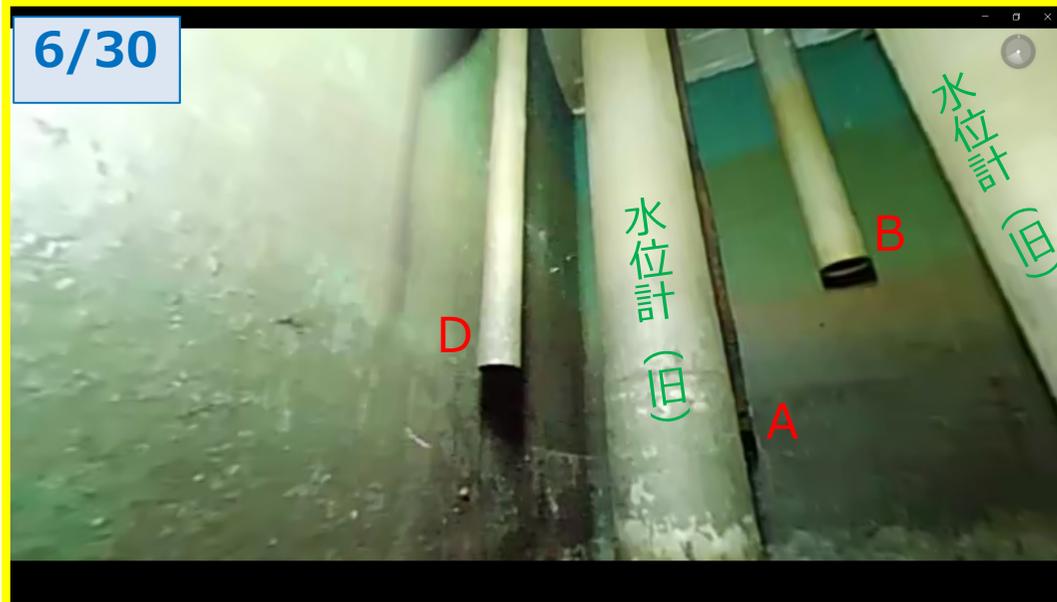
4. 1 / 2号機排気筒ドレンサンプルピット内部調査状況（北東）

- 東面の一部に濡れ跡を確認。
- それ以外は降雨有無による相違はみられない。

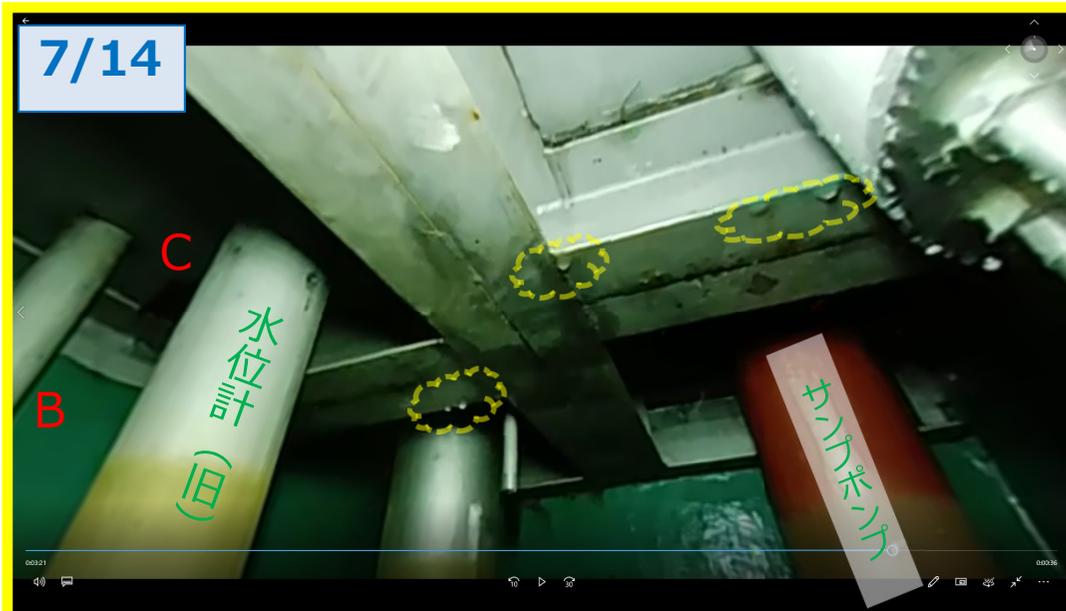
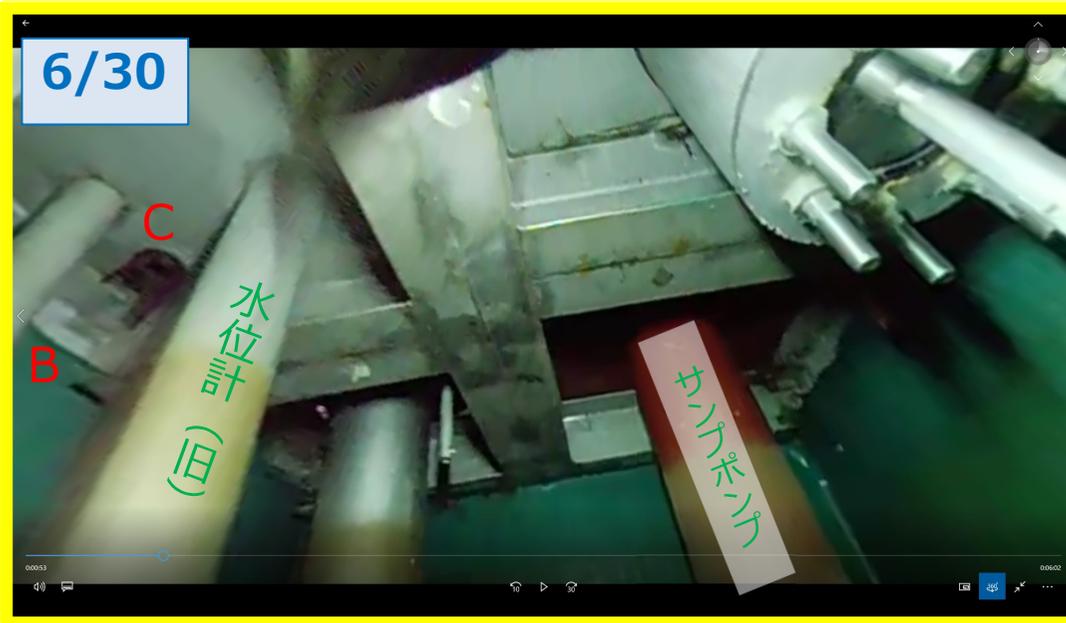
4. 1 / 2号機排気筒ドレンサンプピット内部調査状況（上部）

- 水滴があり、ピット下部に滴下していることを確認。

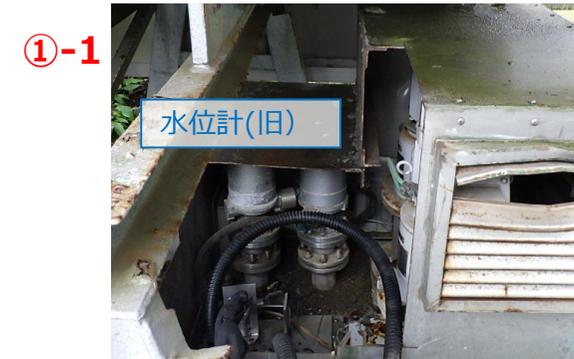
- ①-1 OG*配管を伝いピット上部へ流入
- ①-2 ピット天板の隙間（コーキングの劣化等）から内部へ流入し滴下したと推定

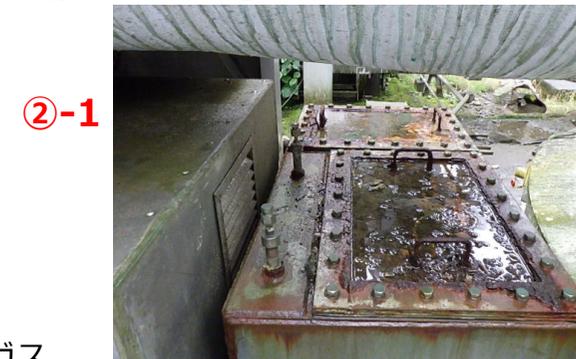
- ②-1 弁ユニットに直接（または配管を伝い）雨があたり、主に南側のピット上部へ流入
- ②-2 ピット天板の隙間（コーキングの劣化等）から内部へ流入し、南側壁面より流れたと推定

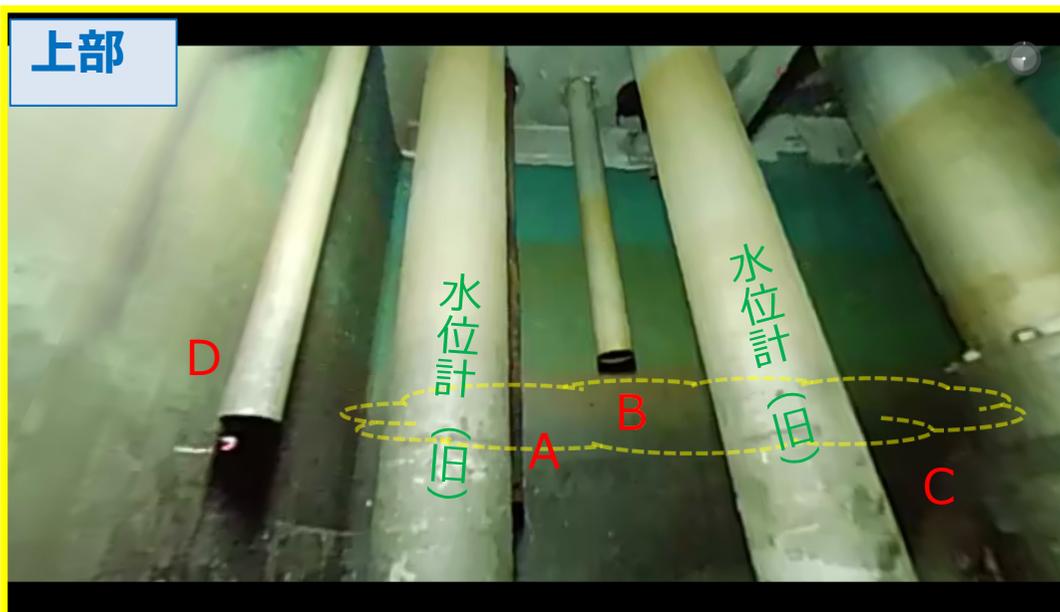
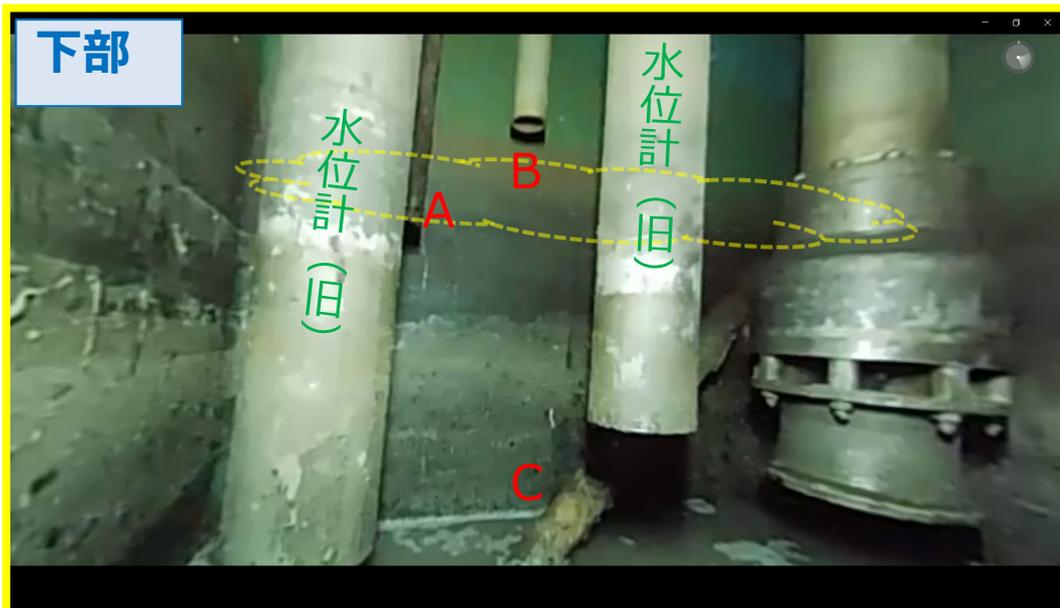
内壁面に流入／流出経路となるような跡は確認できなかった。
配管については、サンプルポンプミニフロー配管が脱落していることを確認した。

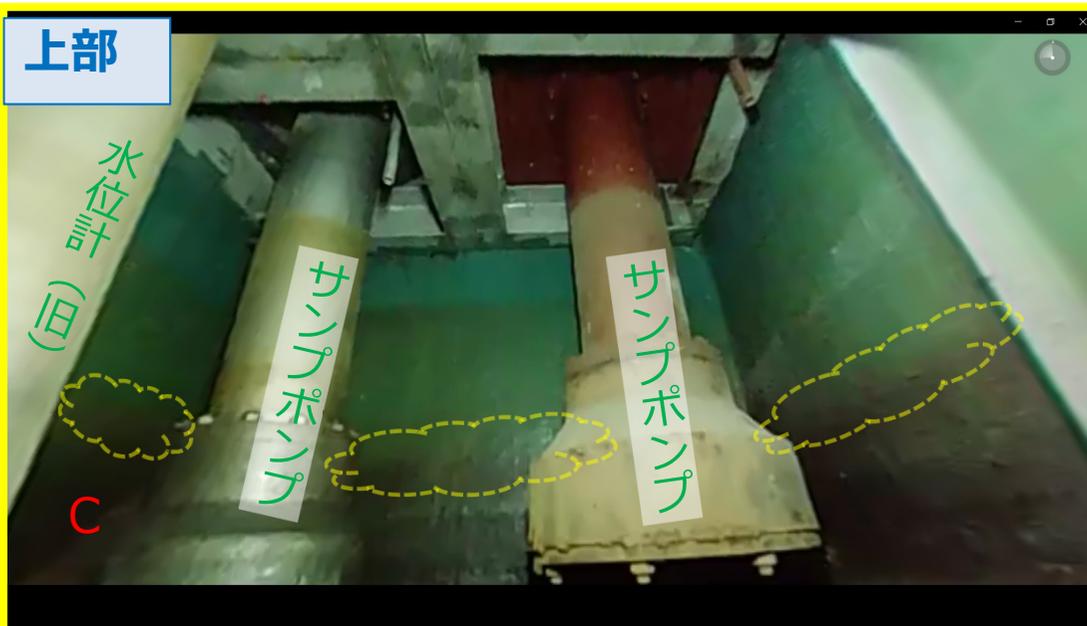
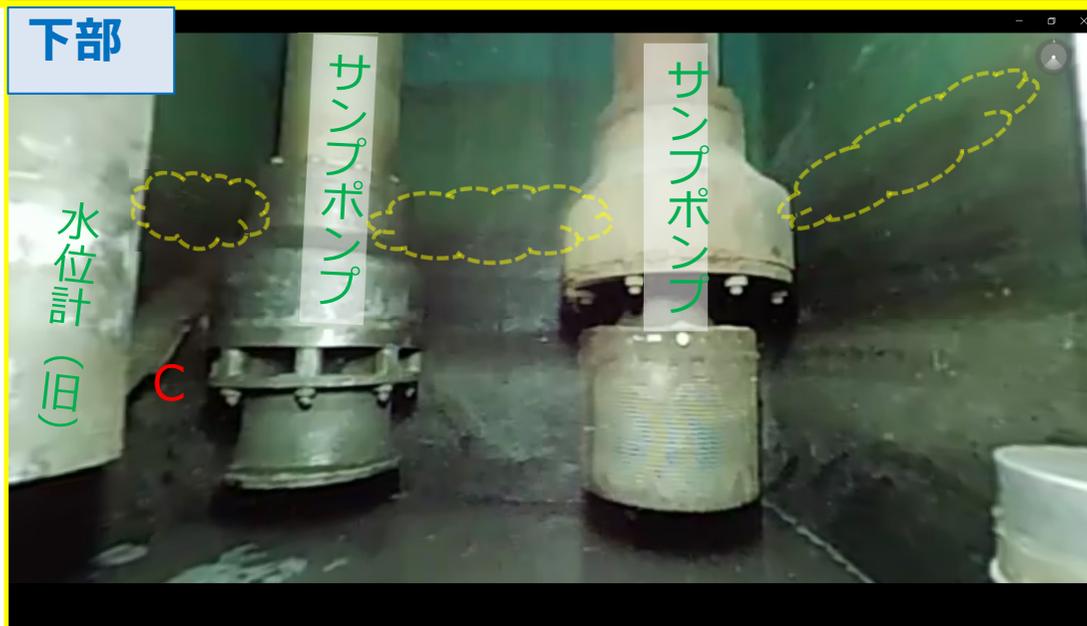
内壁面に流入／流出経路となるような跡は確認できなかった。
配管については、サンプルポンプミニフロー配管が脱落していることを確認した。

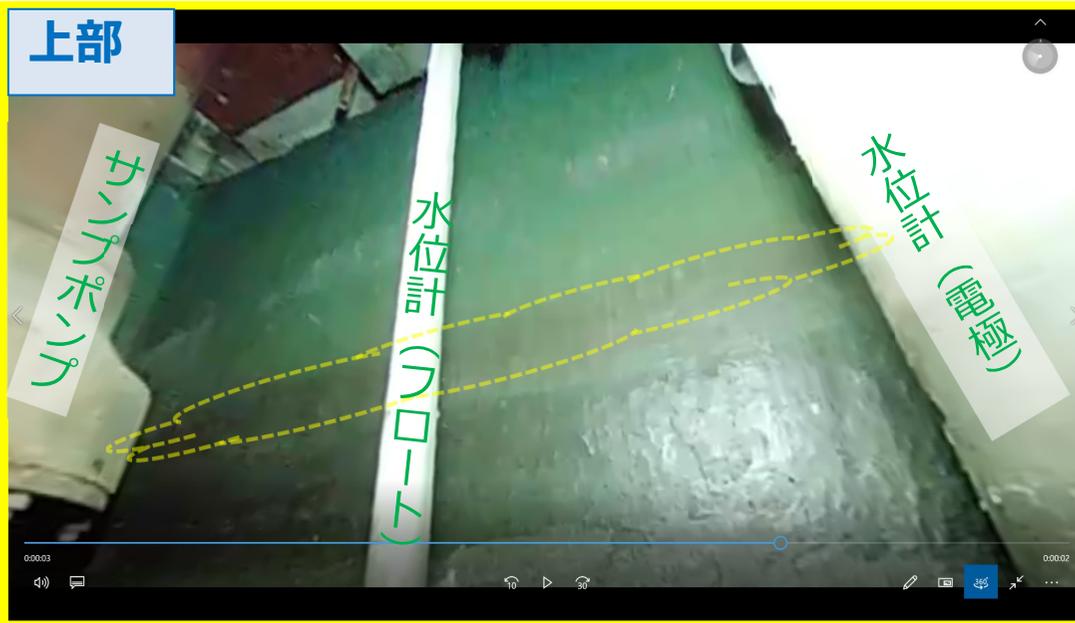
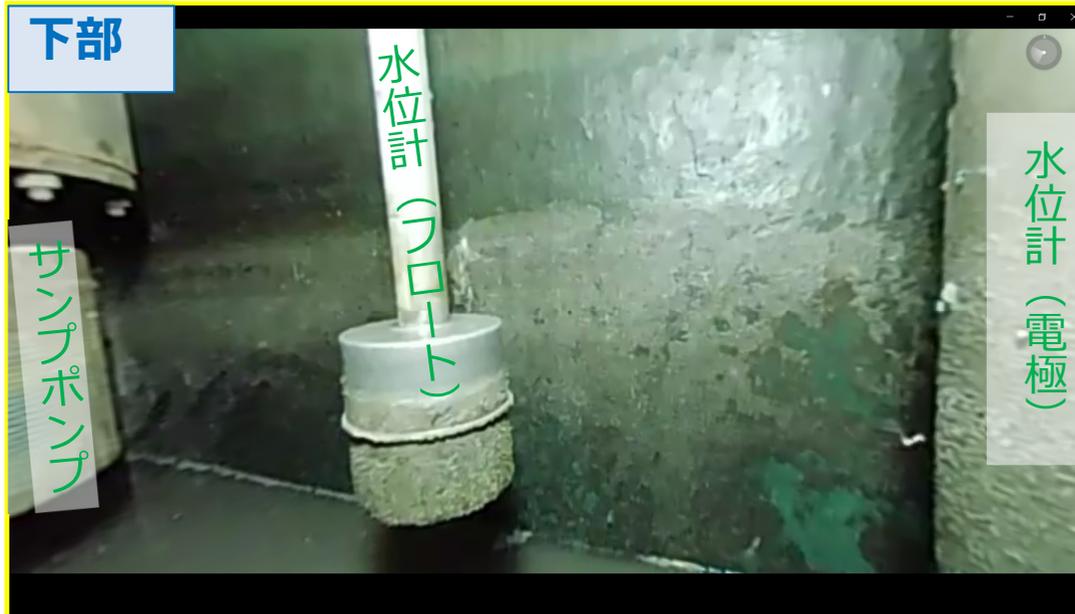
〈参考〉 6月30日内部調査状況（西）

内壁面に流入／流出経路となるような跡は確認できなかった。

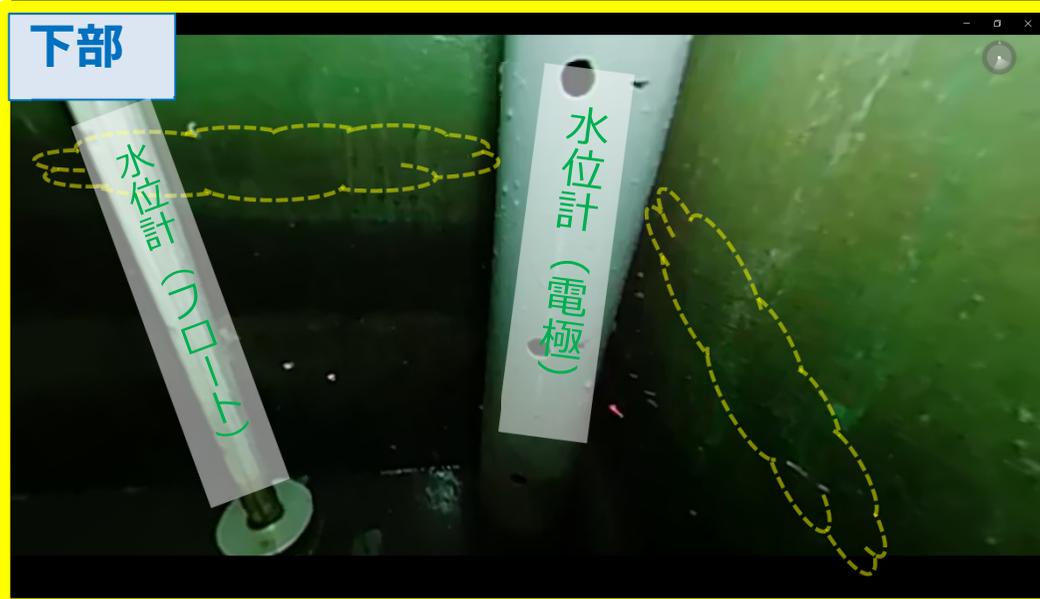
〈参考〉 6月30日内部調査状況（北西）

内壁面に流入／流出経路となるような跡は確認できなかった。

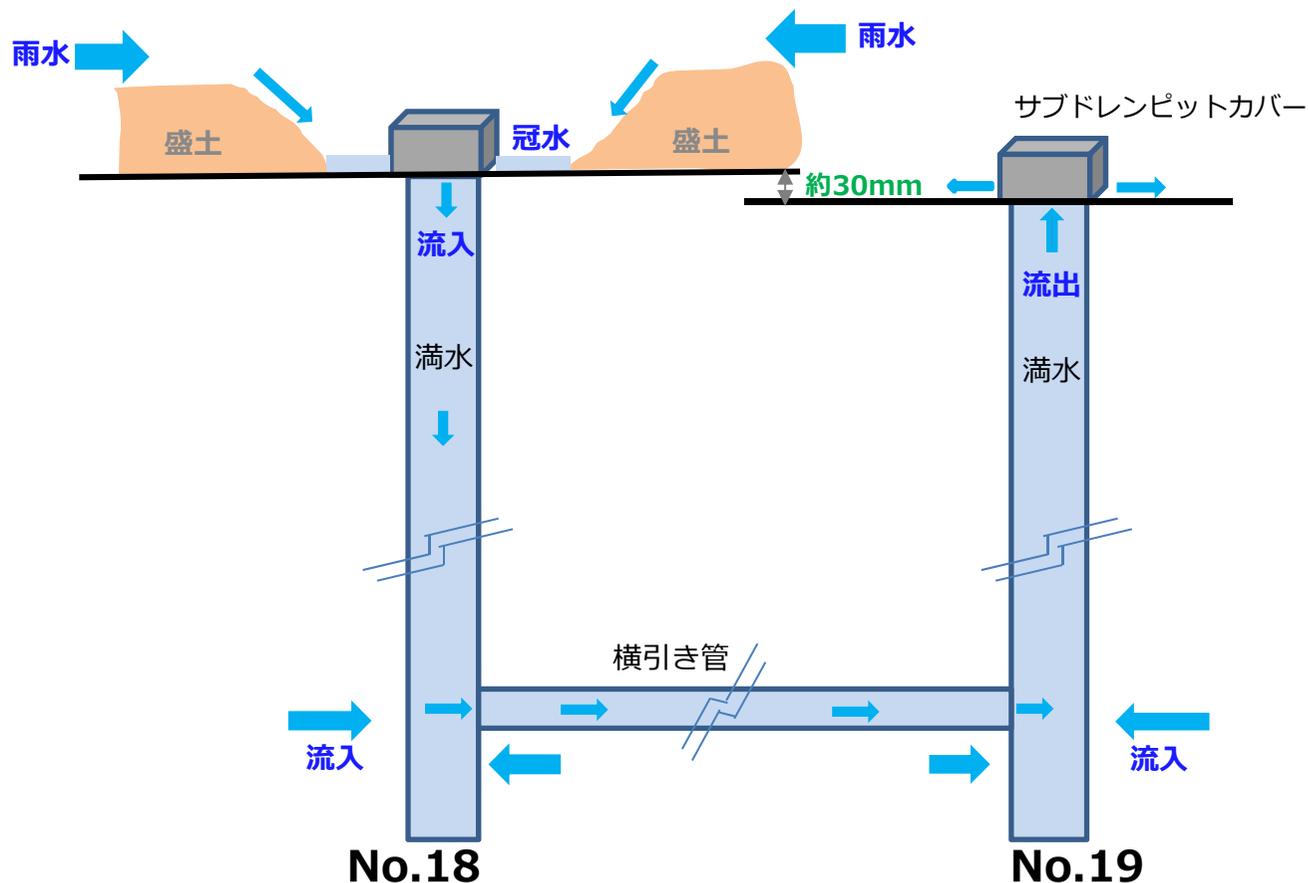
2-2. サブドレンNo.19から水が流れ出るメカニズム（推定）について **TEPCO**

- 今回のサブドレンNo.19から水が流れ出したメカニズムは、2017年10月にも同様の事例が発生したため、当時と同様と想定され、下記の通り。
 - サブドレンNo.18近傍は窪地となっており、降雨による雨水が周囲から集まる状態である。
 - サブドレンNo.19 は地下の横引き管でNo.18と繋がっており、孔口はNo.18より約30mm低い。
 - サブドレンNo.18の周辺が降雨によって冠水したことにより、No.18孔口周辺から雨水が流入し、横引き管を経由して、No.19の孔口から水が流れ出した。
- ※サブドレン孔口上部には、移送配管及び水位計ケーブルなどを設置するための開口部が存在している。

- ①サブドレンピットの周辺に土嚢の設置（済）
- ②サブドレンNo.18,19は、原則連続運転の実施（済）
- ③サブドレンNo.19水位計の測定範囲の変更（汲み上げ停止の回避）
- ④サブドレンピットの周辺にサンプリングボトルの設置（済）（すみやかなサンプリングの実施）

- ①サブドレンピットのかさ上げ（制御、電気系統含む）
