使用済燃料プール対策 スケジュール

1号機原子炉建屋のガレキ落下防止・緩和対策の完了 及び建屋カバー解体の開始について

2号機使用済燃料取り出しに向けた検討状況について

3号機燃料取り出しの状況

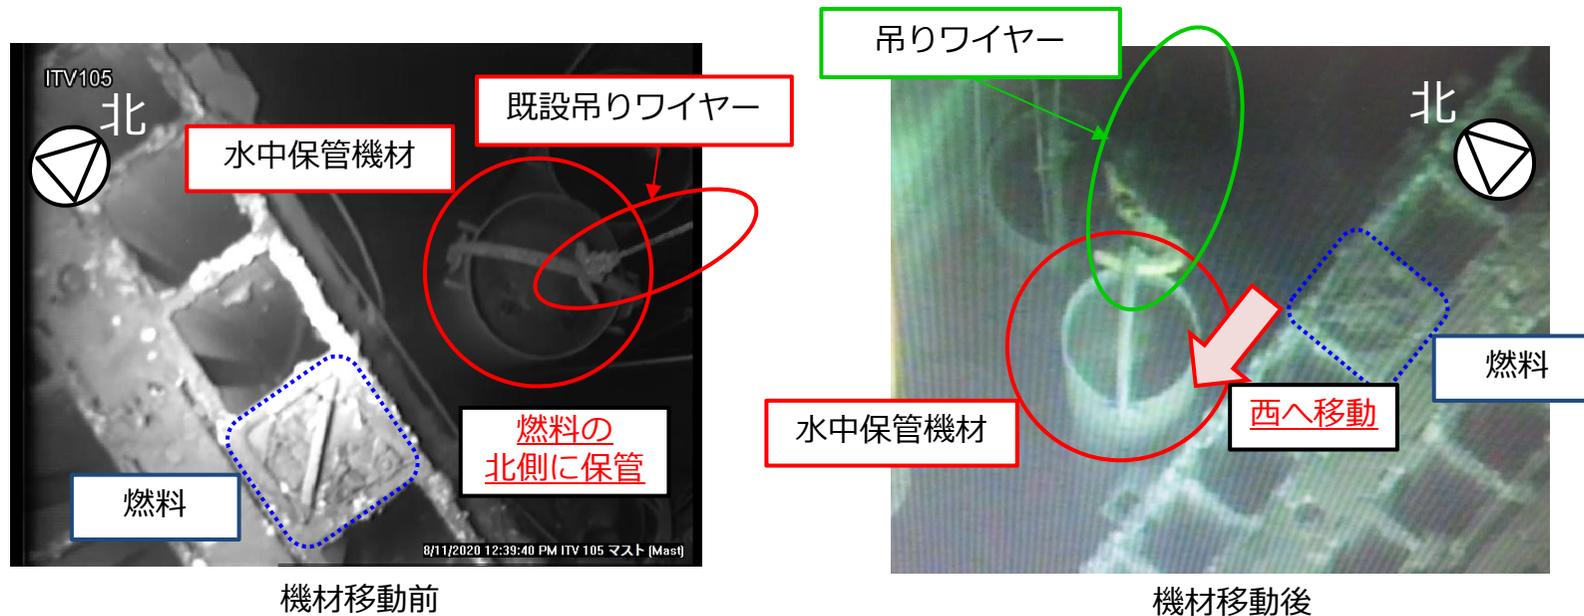
- プール北側に保管している機材の吊りワイヤーがマストITVブラケット※と干渉するため、プール北端に位置する1体の燃料を移動することができない状態だった。
- 11月16日,当該機材を西方向へ移動。既設の吊りワイヤーを外し,新しい吊りワイヤーをかけ,オペフロ床面に固定した。マストITVブラケットとの干渉回避のため,ワイヤーにたるみを持たせた状態としている。
- 11月20日,ガレキ吸引のため,燃料を南へ移動済。

※ : マストITVブラケットは,マストの浸水部から北に張り出す構造となっている。

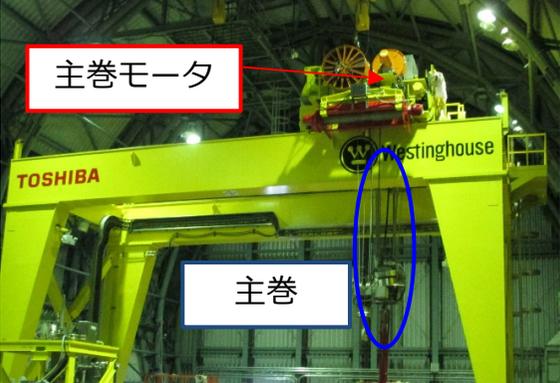
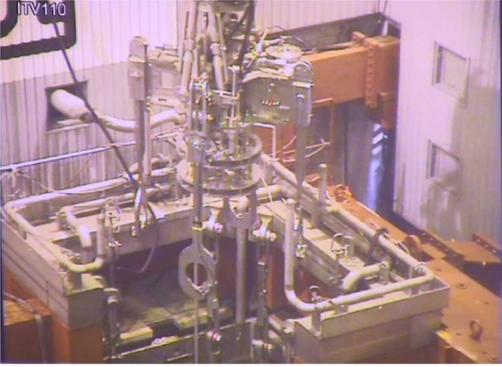
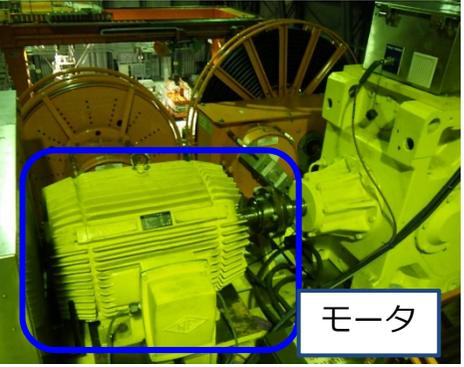
発生事象	クレーン主巻が上昇しない
<p>概要</p>	<p>✓ 11月18日 空の輸送容器を3号機使用済燃料プール内に着座後,クレーン主巻の上昇操作中に,クレーン主巻が上昇しない事象を確認。</p> <div style="display: flex; justify-content: space-around; align-items: flex-start;"> <div style="text-align: center;">

<p>クレーン主巻 (不具合発生時)</p> </div> <div style="text-align: center;">

<p>クレーン主巻モータ</p> </div> </div>
<p>原因</p>	<ul style="list-style-type: none"> ✓ クレーン主巻モータ巻線の相間短絡により,巻上げトルク不足となっている ✓ 制御盤のインバータからモータに供給される電流値にばらつきあり (モータ巻線短絡による影響と考えているが,インバータ故障の可能性もあり)
<p>対応</p>	<ul style="list-style-type: none"> ✓ 外部モータにより主巻を巻き上げ,クレーンをメンテナンスエリアに移動させる ✓ 主巻モータおよびインバータを予備品に交換
<p>備考</p>	<ul style="list-style-type: none"> ✓ 事象発生時,吊荷なし ✓ 復旧までの間,燃料取り出しを中断

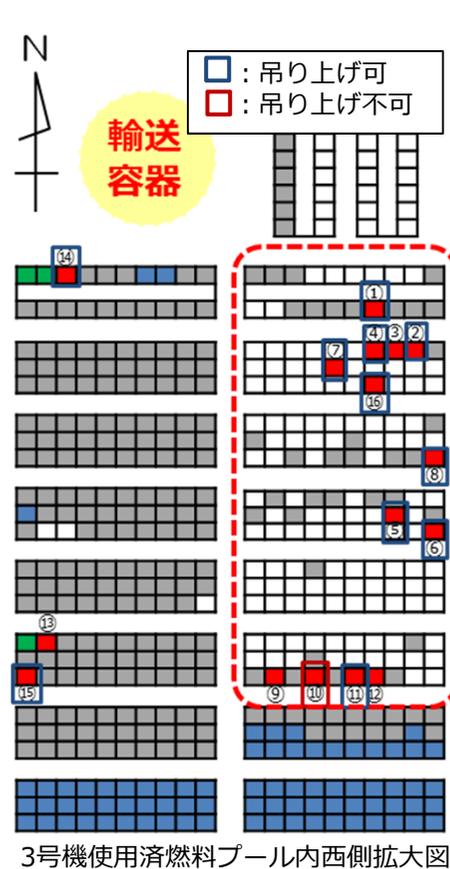
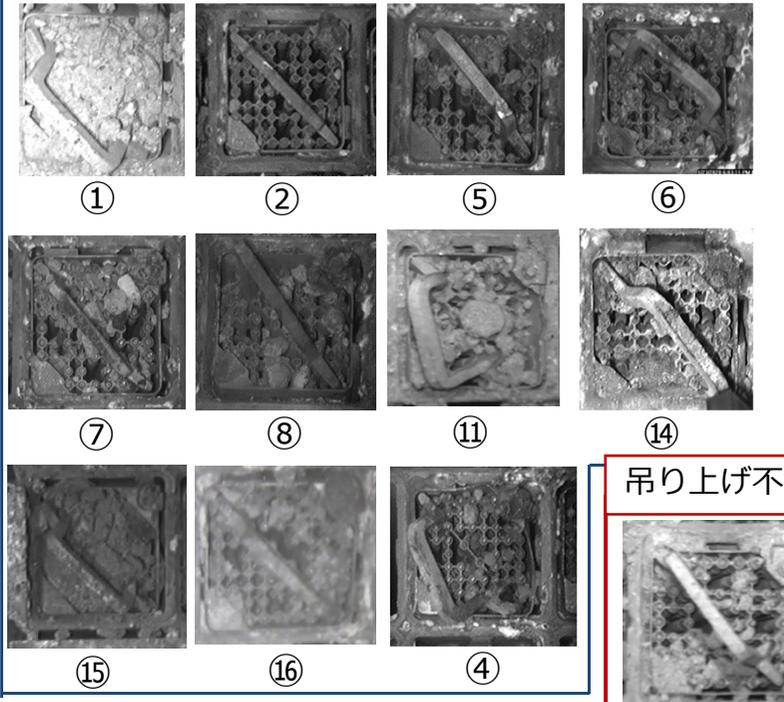
- 5月28日時点でハンドル変形を確認した燃料は16体。このうち既存FHM掴み具で把持角度を超過している可能性のあるハンドル変形燃料は4体（区分C分）。2020年12月頃に吊り上げ試験を実施予定。
- 現時点で吊り上げ可能が確認できたハンドル変形燃料は、16体中11体。

□ : 吊り上げ可
□ : 吊り上げ不可

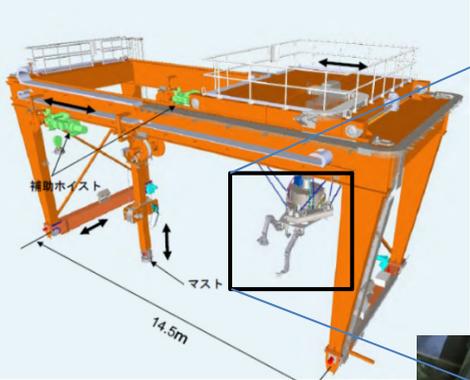
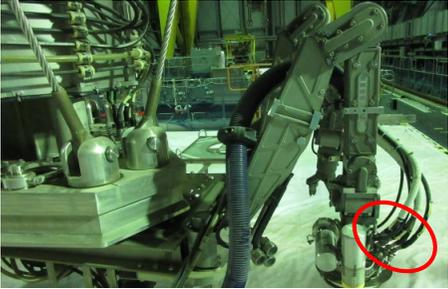
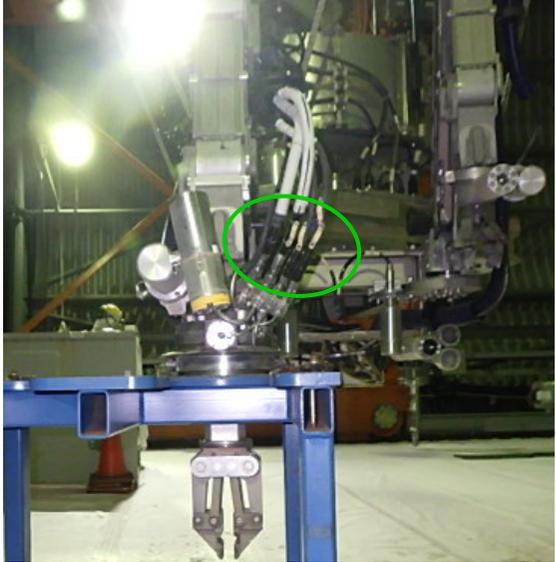
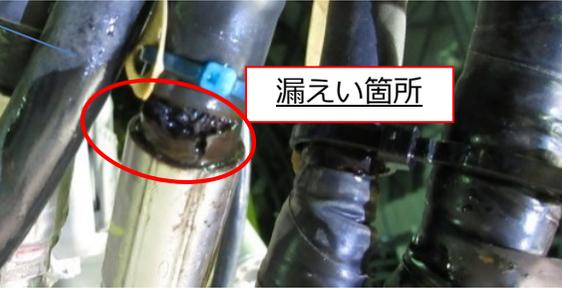
発生事象	マニピュレータ作動流体漏えい
<p>概要</p>	<ul style="list-style-type: none"> ✓ 10月19日 プール内に保管しているガレキ撤去ツール把持のため,マニピュレータの開閉操作を実施したところ,開動作が通常より悪いことを確認。 ✓ 気中にて動作確認を実施したところ,開閉操作時にマニピュレータの水圧ホースの亀裂から作動流体（水グリコール）漏えいを確認。 <div style="display: flex; justify-content: space-around; align-items: flex-start;"> <div style="text-align: center;">

<p>漏えい箇所</p> </div>
<p>原因</p>	<ul style="list-style-type: none"> ✓ マニピュレータ水圧ホースの亀裂
<p>対応</p>	<ul style="list-style-type: none"> ✓ 11月6日 予備品への交換により,復旧完了
<p>備考</p>	<ul style="list-style-type: none"> ✓ 燃料取り出し工程に影響なし

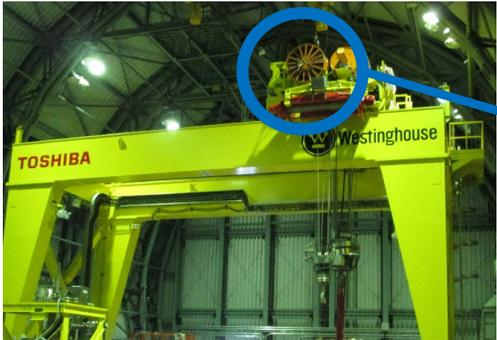
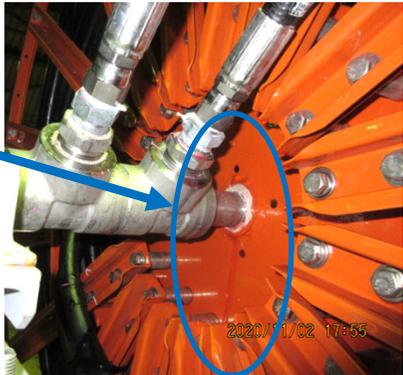
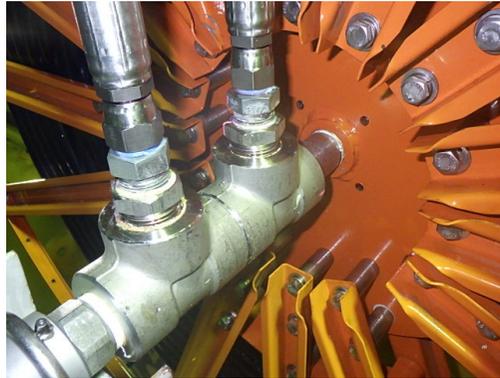
発生事象	クレーン補巻作動流体漏えい
<p>概要</p>	<p>✓ 11月2日 輸送容器の蓋締め付け作業時に,クレーン補巻ホースリール付近から作動流体(水グリコール)の漏えい(数秒に1滴)を確認。</p> <div style="display: flex; justify-content: space-around; align-items: center;"> <div style="text-align: center;">

<p>漏えい箇所</p> </div> <div style="text-align: center;">

<p>復旧後</p> </div> </div>
<p>原因</p>	<p>✓ クレーン補巻ホースリールと水圧ホースの接続部における緩み</p>
<p>対応</p>	<p>✓ 11月11日 漏えい箇所の増し締めにより,漏えい復旧完了</p>
<p>備考</p>	<p>✓ 燃料取り出し工程に影響なし</p>
