1号機 PCV内部調査にかかる 干渉物切断作業の状況

2021年1月28日

技術研究組合 国際廃炉研究開発機構
東京電力ホールディングス株式会社

1. X-2ペネからのPCV内部調査装置投入に向けた作業

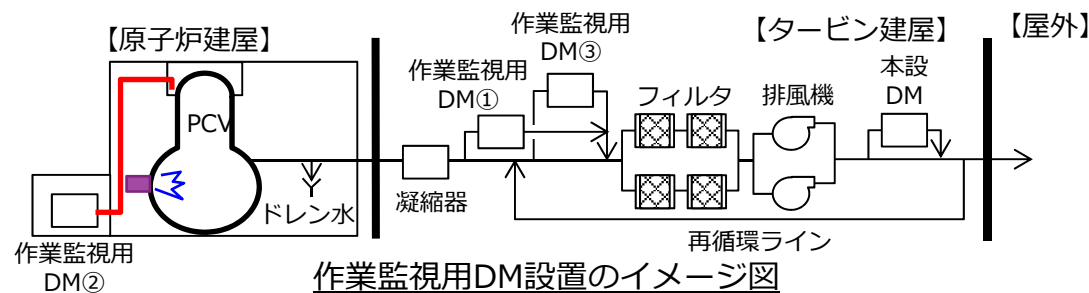
- PCV内部調査装置（以下、水中ROV）投入に向けた作業を2019年4月8日より着手しており、外扉の切削完了後、2019年6月4日にX-2ペネ内扉に、AWJ※¹にて孔（孔径約0.21m）を開ける作業中、PCV内のダスト濃度上昇を早期検知するためのダストモニタ（下記図の作業監視用DM①）の値が作業管理値（ $1.7 \times 10^{-2} \text{Bq/cm}^3$ ）※²に達したことを確認
 - ※作業監視用DM①の下流側にダストを除去するフィルタがあり、フィルタの下流のダストモニタ（下記図の本設DM）には有意な変動はなく、環境への影響はないことを確認
- その後ダスト濃度の監視を充実・継続しつつ、切削量を制限した上で、作業を実施し、内扉の切削が完了（2019年7月～2020年4月22日）、8月25日にグレーチング切断作業が完了
- 9月29日よりグレーチング下部鋼材切断に向けた準備作業中に、切断範囲の下部に原子炉再循環系統（以下、PLR）の計装配管が敷設されていることを確認
- 2021年1月21日、干渉物調査の準備作業中にPCV圧力の低下傾向を確認したため作業を中断、本不具合の対策後に干渉物調査を実施予定

- 作業監視用DM①：ガス管理設備のダスト濃度上昇の早期検知用
- 作業監視用DM②：PCV上蓋近傍のダスト濃度監視用（増設）
- 作業監視用DM③：ダスト濃度監視の連続性確保を目的とした、再循環希釈後のダスト濃度監視用（増設）
- 本設DM：フィルタでのダスト除去後のダスト濃度上昇の早期検知用

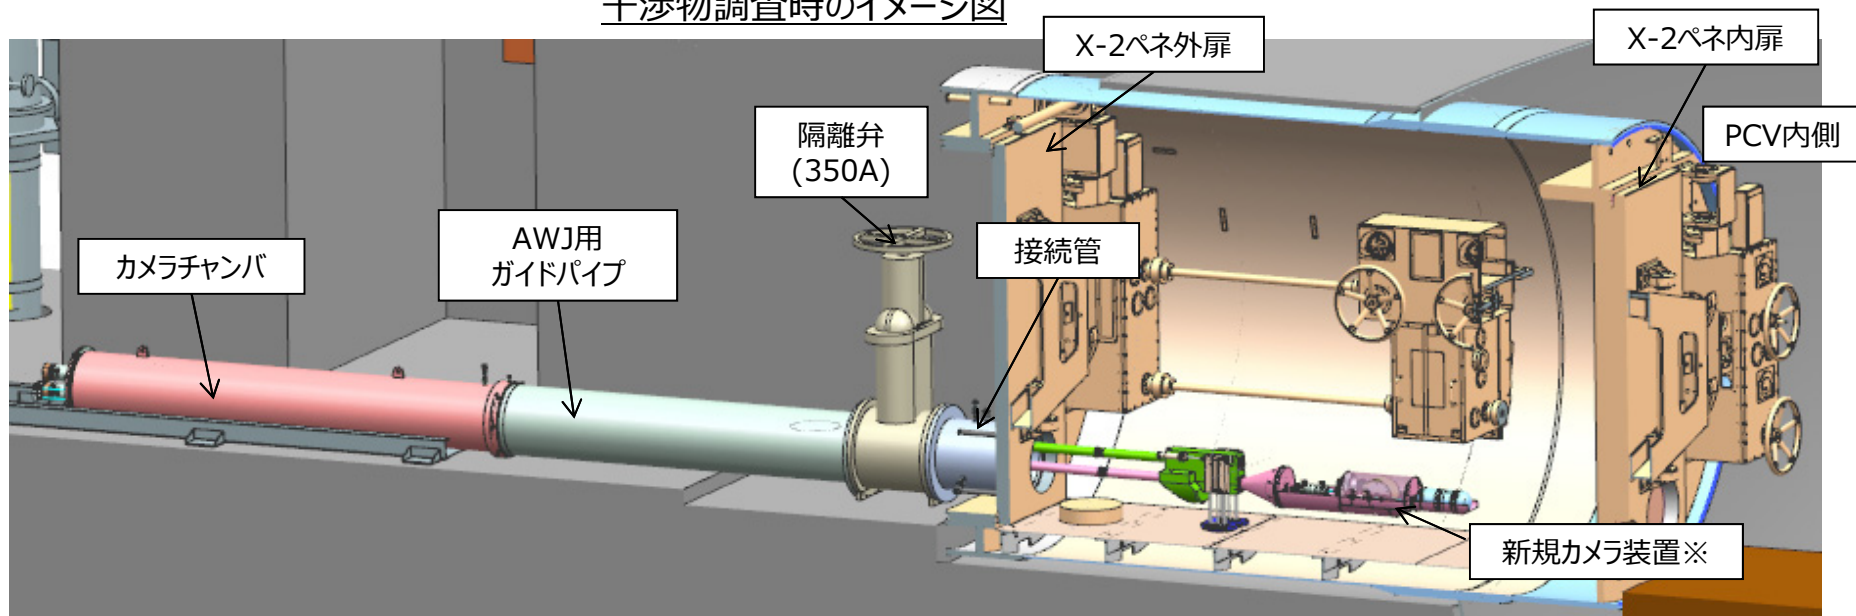
干渉物調査時のイメージ図

- 1月21日、干渉物調査の準備作業として、隔離弁を閉状態のままカメラチャンバの取り付け作業を実施していたところ、PCV圧力の低下傾向を確認したため、作業を中断
- カメラチャンバを取り外し、作業前の状態に戻したところ、低下していたPCV圧力が回復したことを確認
- なお、作業エリアのダストモニタや、その他のプラントパラメータ、モニタリングポスト、敷地境界ダストモニタ、構内連続ダストモニタの値に有意な変動が無いことを確認

現在、事象の原因及び対策について検討中
