# 豪雨リスクへの対応状況

3号機廃棄物地下貯蔵建屋  
原子炉冷却材浄化系廃樹脂貯蔵タンク室  
漏えい樹脂の回収について

2021年2月25日

東京電力ホールディングス株式会社

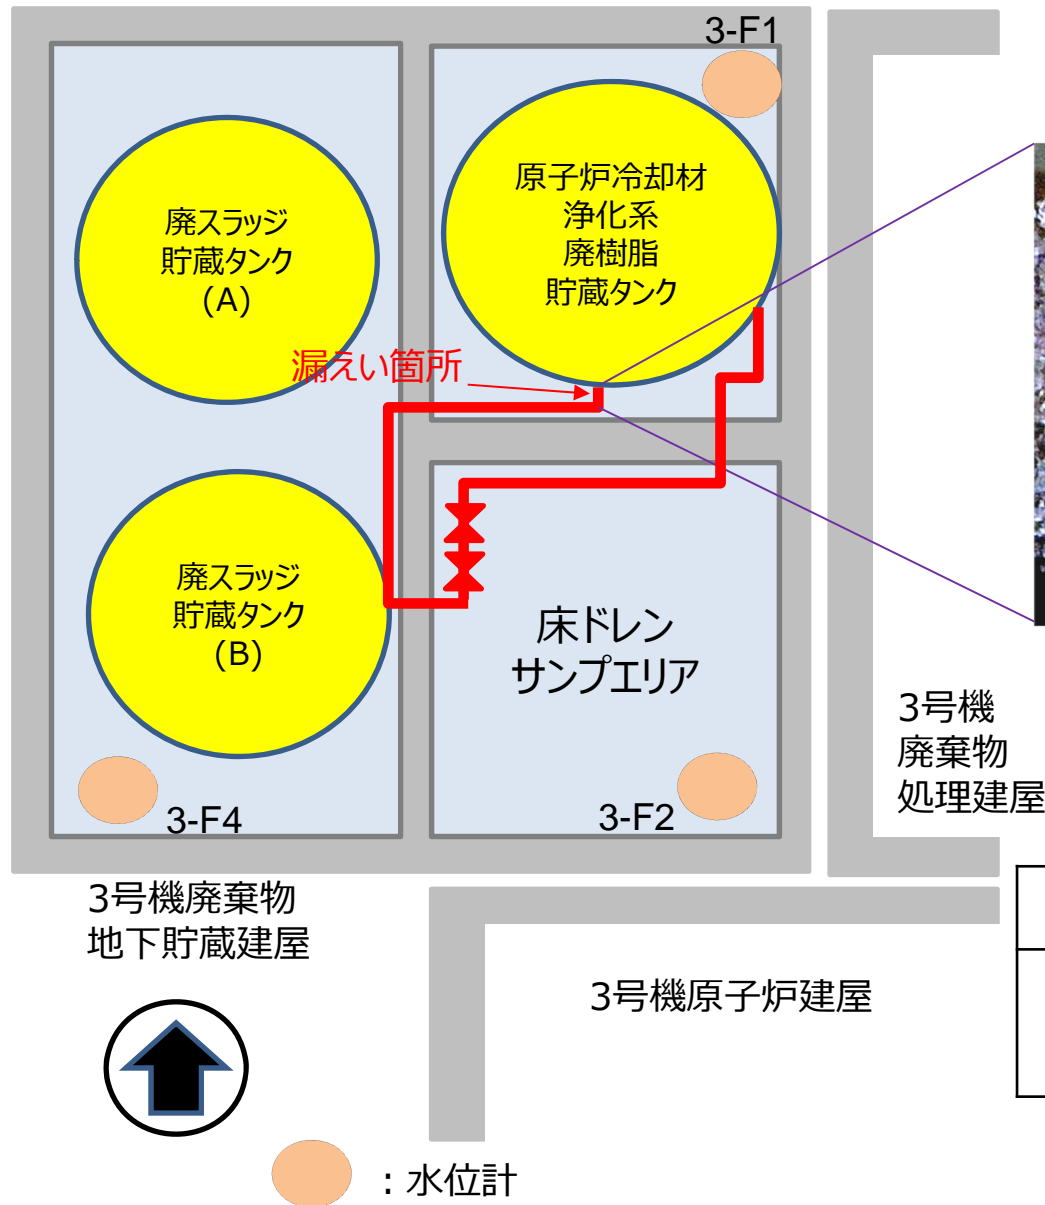
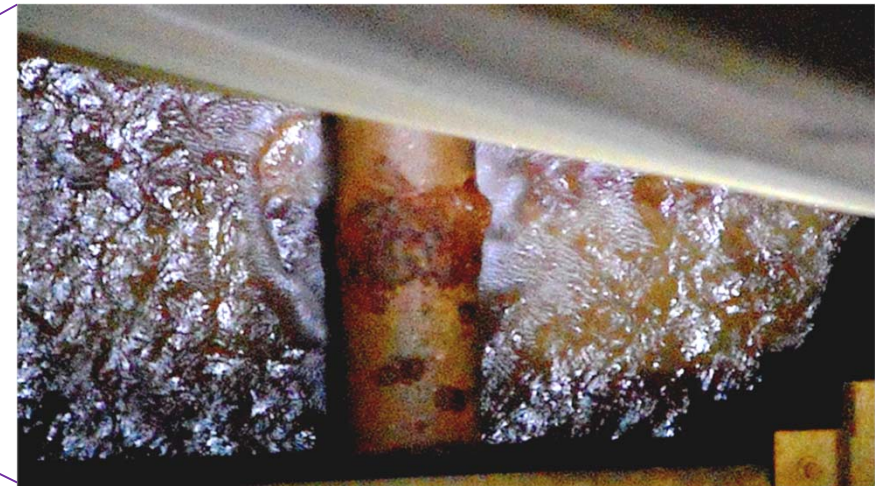
## 2. CUW廃樹脂貯蔵タンク接続配管の漏えい状況について

【漏えい箇所】  
漏えい水量：約80m<sup>3</sup>

2020年9月1日採取			Bq/L
Cs-134	Cs-137	Co-60	全β
検出限界未満 ( $< 2.6 \times 10^2$ )	$9.9 \times 10^4$	$6.7 \times 10^4$	$1.8 \times 10^5$

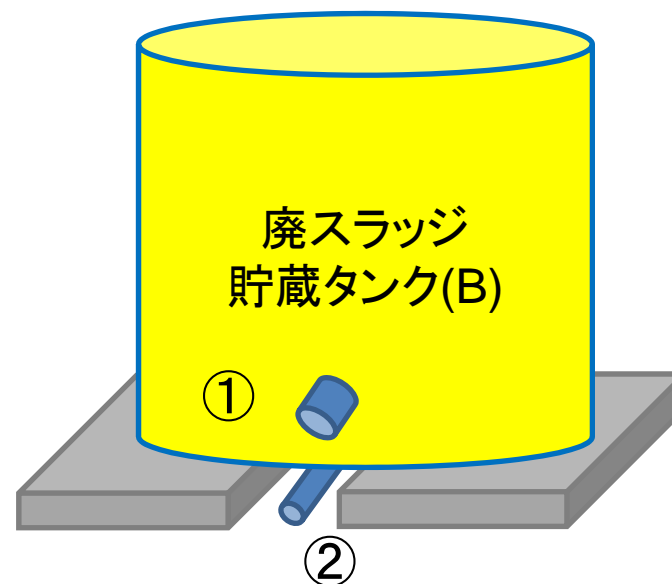
## 5. 廃スラッジ貯蔵タンク（B）外観点検結果

- 2021年1月19日に廃スラッジ貯蔵タンク(B)の外観点検を実施
- タンク下部接続配管は切断・閉止してあることを確認
- タンク出口配管およびドレン配管閉止溶接部に腐食等が無いことを確認
- タンク内・外面に有意な腐食等が無いことを確認

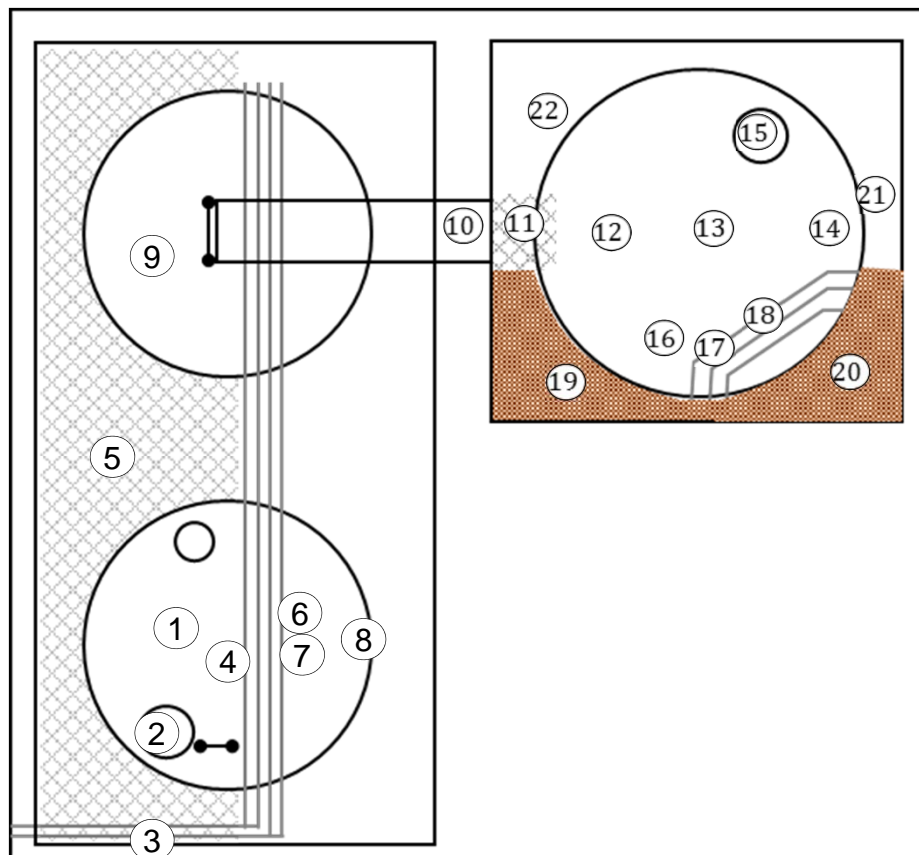
線量当量率測定結果

線種 No	空間線量当量率(mSv/h)		表面線量当量率(mSv/h)		備考
	γ線	γ+β線	γ線	γ+β線	
①	0.020	<1.0	-	-	
②	0.040	<1.0	-	-	
③	-	-	0.12	<1.0	配管
④	-	-	0.020	<1.0	配管
⑤	0.15	<1.0	0.25	<1.0	グレーチング
⑥	0.030	<1.0	-	-	
⑦	-	-	0.020	<1.0	タンク天板
⑧	0.10	<1.0	-	-	
⑨	0.20	<1.0	-	-	
⑩	0.14	<1.0	-	-	
⑪	2.3	2	-	-	
⑫	4.0	4	-	-	
⑬	4.5	5	5.5	6	タンク天板
⑭	5.5	6	-	-	
⑮	4.0	4	-	-	
⑯	4.0	4	-	-	
⑰	3.0	3	-	-	
⑱	-	-	12	12	配管
⑲	3.0	3	-	-	
⑳	3.0	3	-	-	
㉑	3.5	4	-	-	
㉒	2.0	2	-	-
