# 福島第一原子力発電所 プラント関連パラメータ

# 2月13日の地震による原子炉建屋への 影響評価ならびに建屋健全性評価について

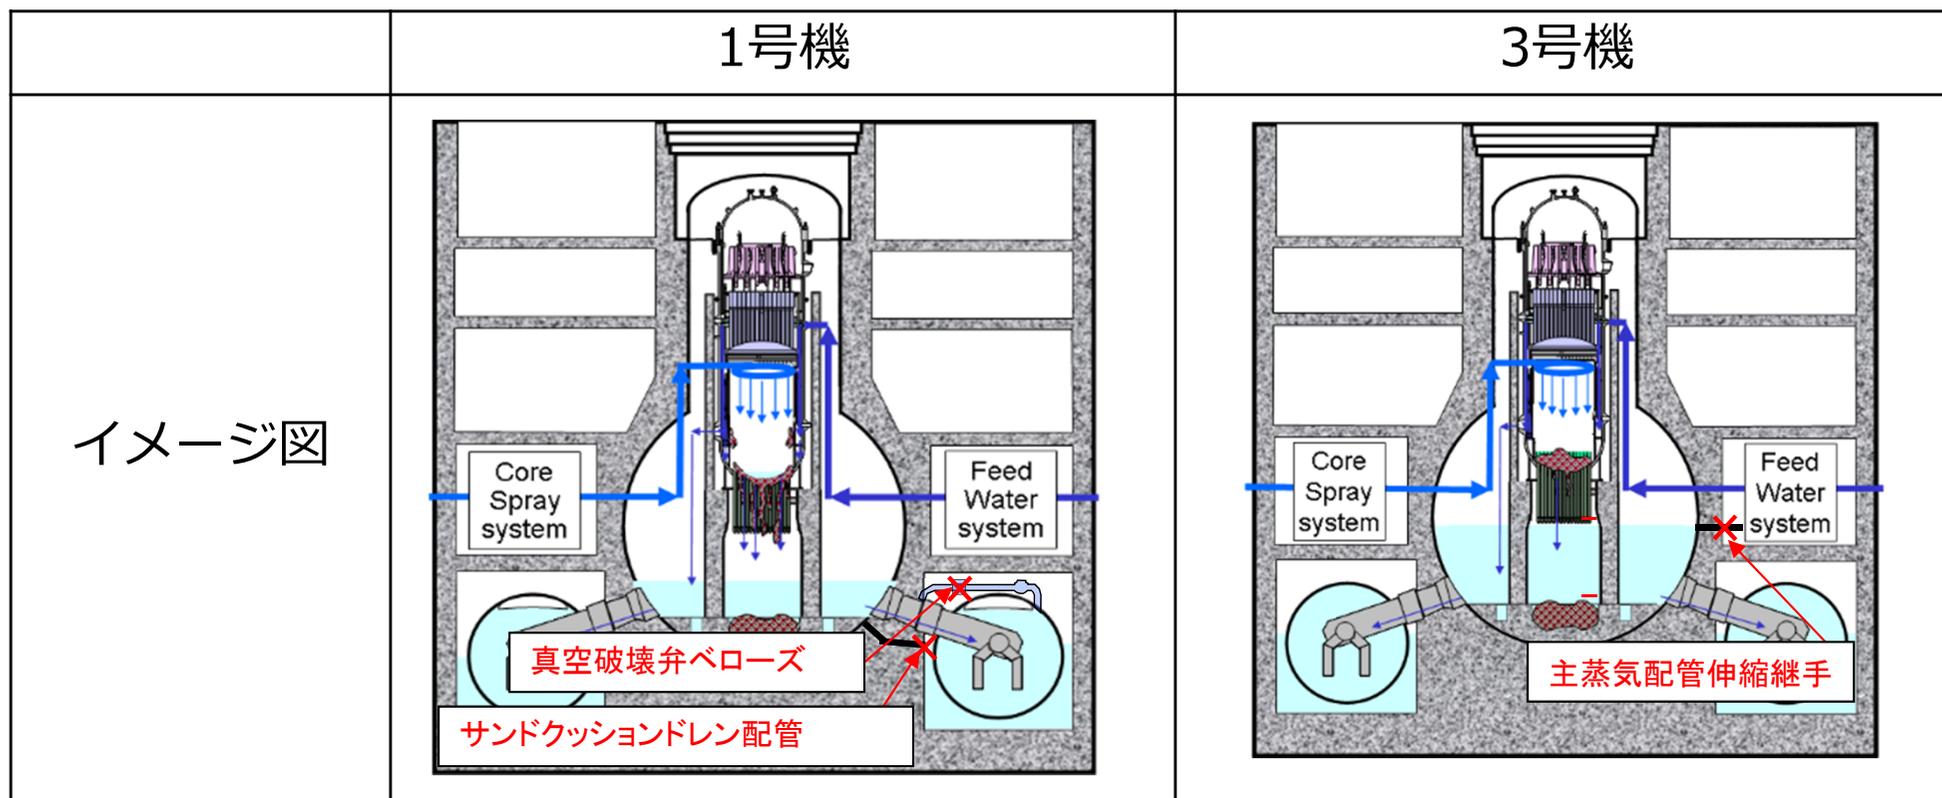
- これまで、1・3号機について、以下の箇所からの漏えいがあることを確認。

PCV水位低下の状況として、3号機では主蒸気配管伸縮継手近傍で安定化している。1号機では真空破壊弁ベローズ近辺で低下傾向が緩やかになったが、PCV水位の低下は継続。

PCV水位より下に新たな漏えい箇所が発生した可能性を否定できないものの、地震による既存の漏えい箇所の状態の変化による影響が大きいものと想定。

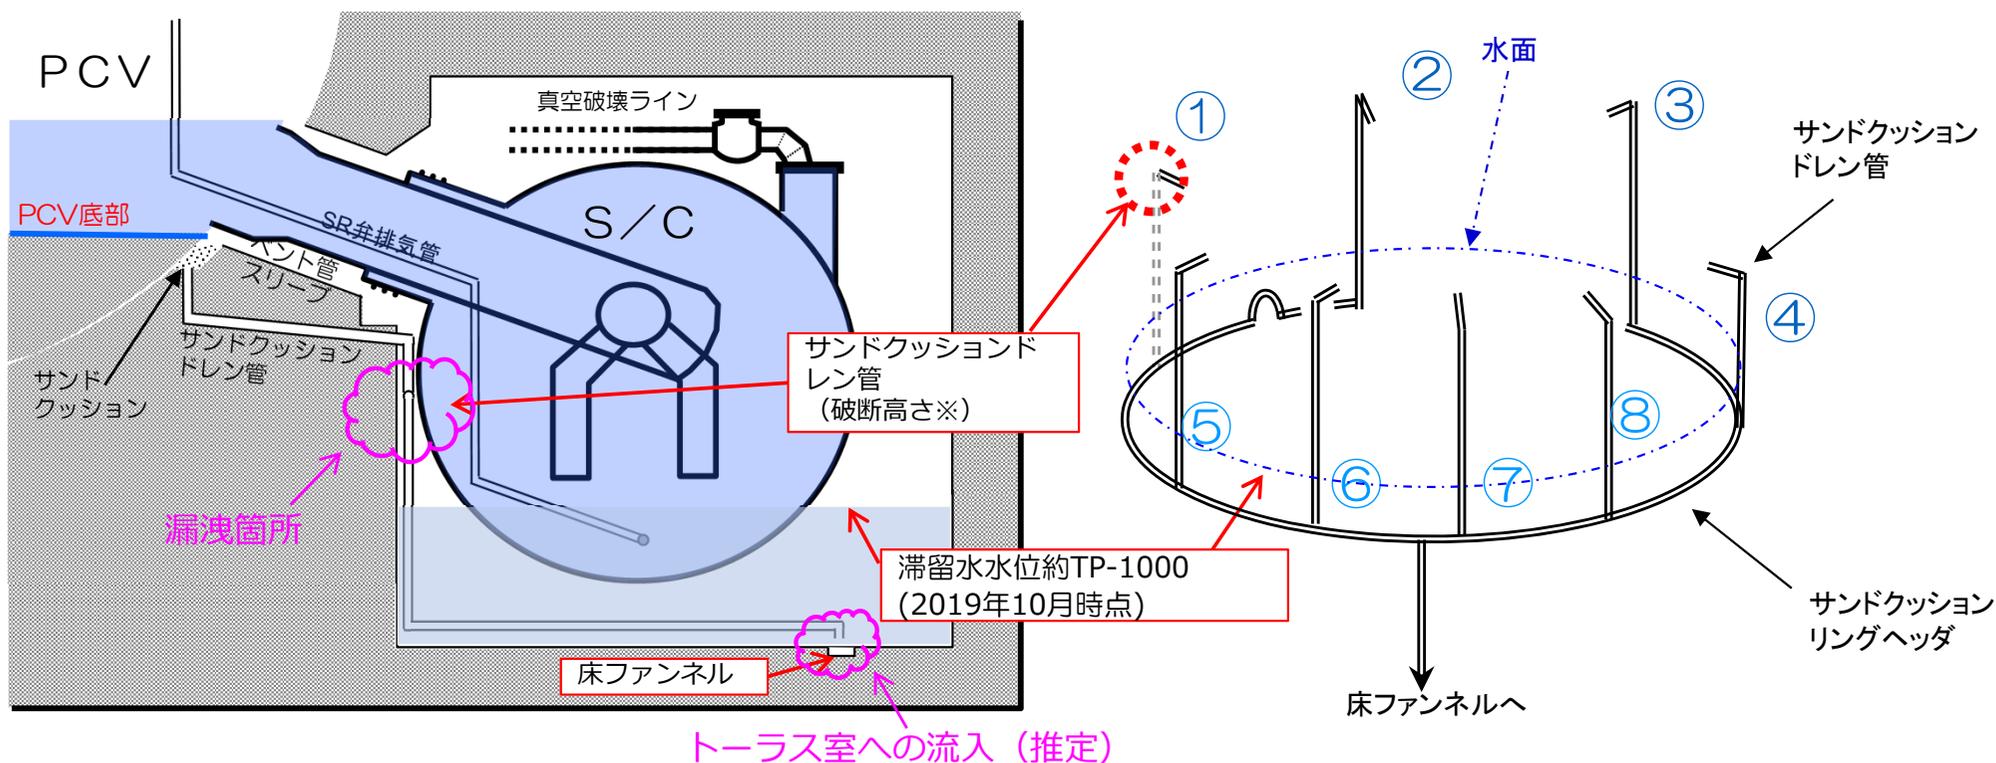
- 1号機では、これまでの調査により、真空破壊ラインベローズおよびサンドクッションドレン配管の破断箇所から、漏洩が確認されている。
- 真空破壊ラインベローズの設置高さについては、原子炉注水停止試験時のD/W圧力の挙動から推定される漏洩箇所の高さと概ね合致。

※ サンドクッションドレン管は8本あり、うち1本が気中で破断していることが確認されている。

- サンドクッションドレン配管からの漏洩が確認されているのは、気中で破断している1箇所のみであるが、他の7本についても、水中（たとえば床ファンネル付近）において、PCVから漏洩している可能性がある。

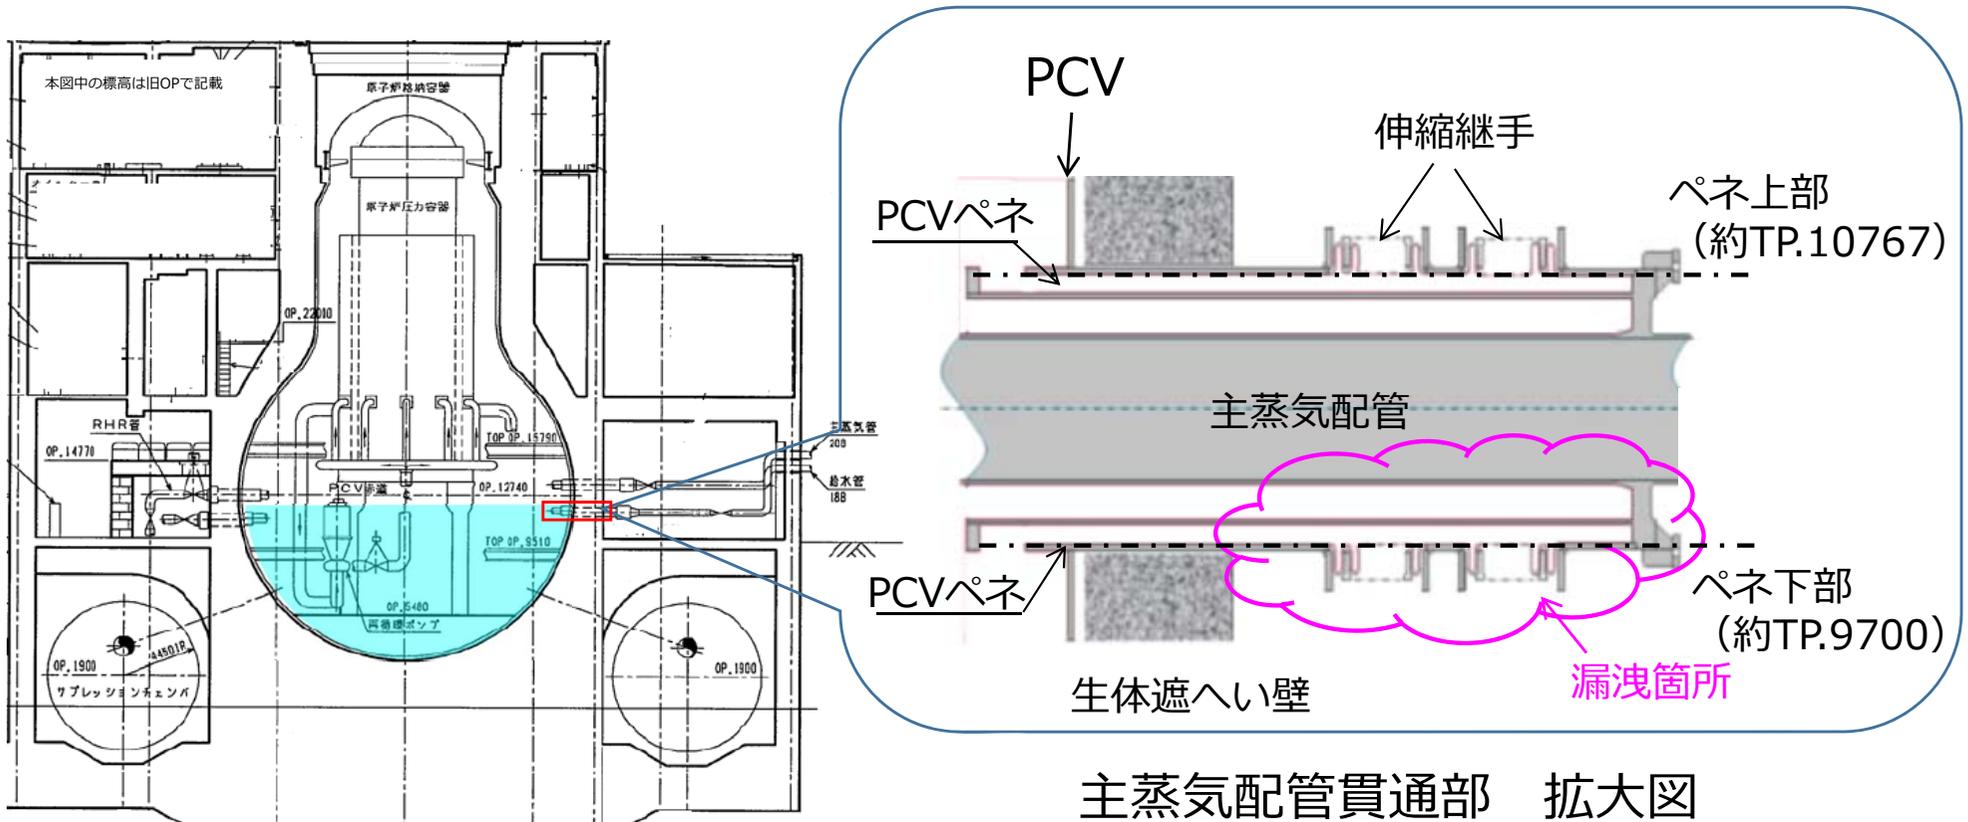
3号機 原子炉建屋 断面図

- 3号機では、これまでの調査により、主蒸気配管の伸縮継手部から、漏洩が確認されている。

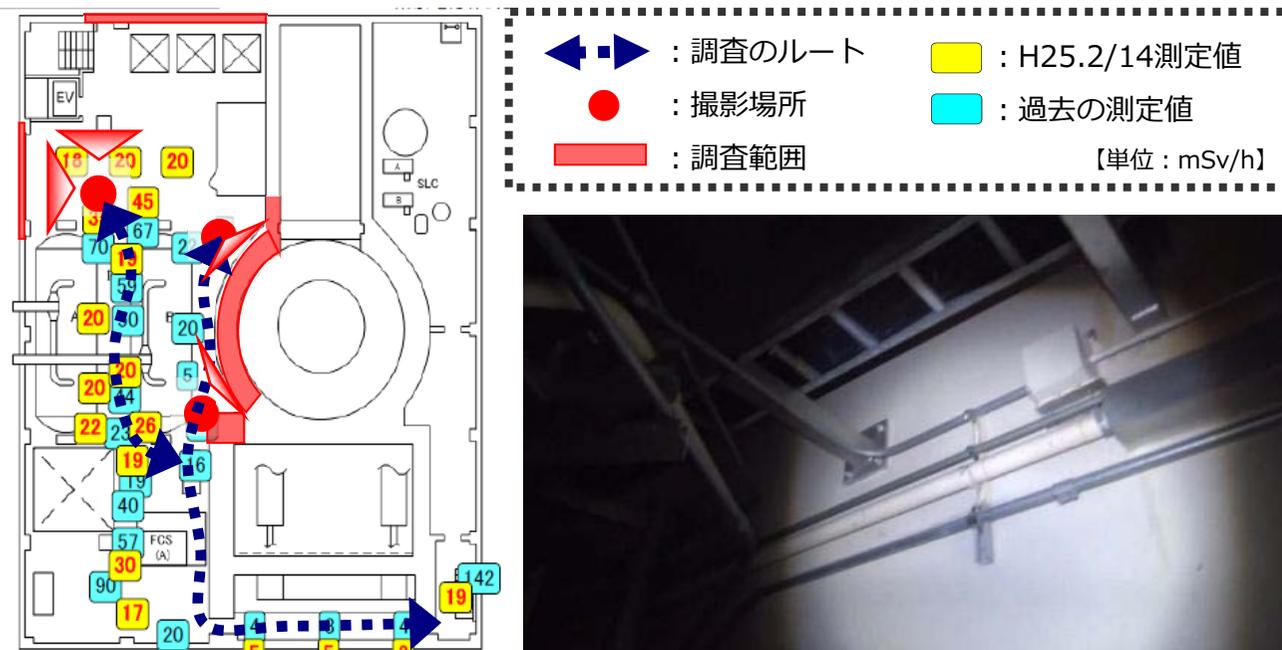
4階調査範囲・ルート

4階 シェル壁 写真 (損傷なし)

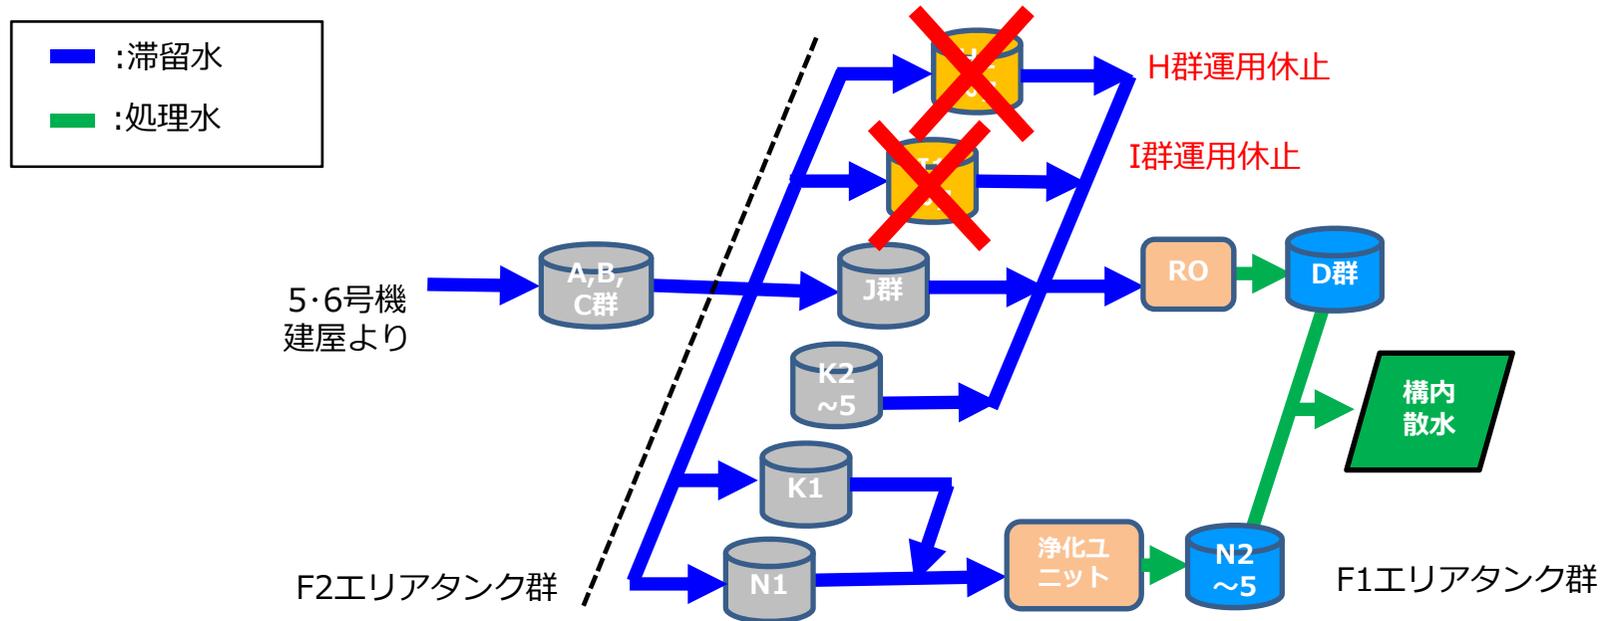
**F1エリアタンク H3タンクフランジ部からの漏えい**

- 概要：鉛筆の芯1本程度の漏えい。現在は漏えいが停止している状況。

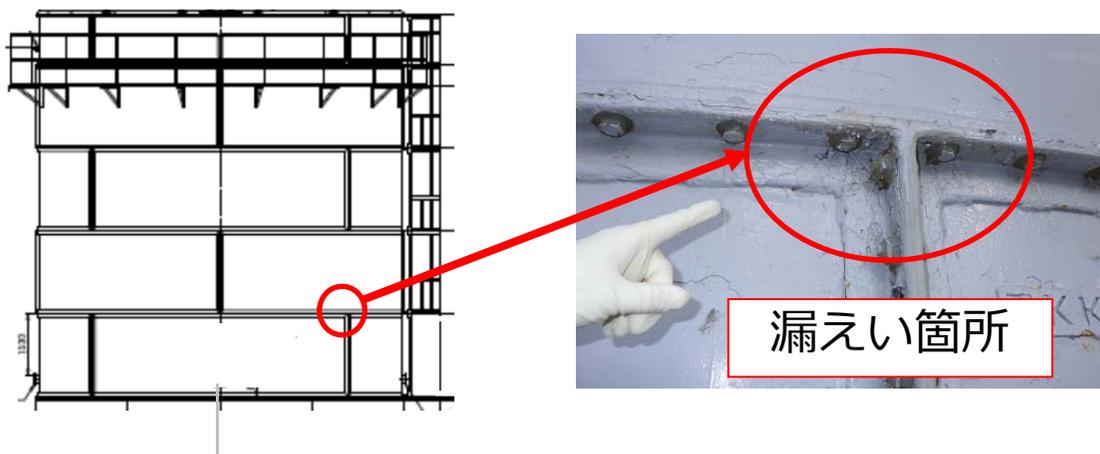
**F1エリアタンク I7タンクフランジ部からの漏えい**

- 概要：3秒に1滴程度の漏えい。現在は漏えいが停止している状況。

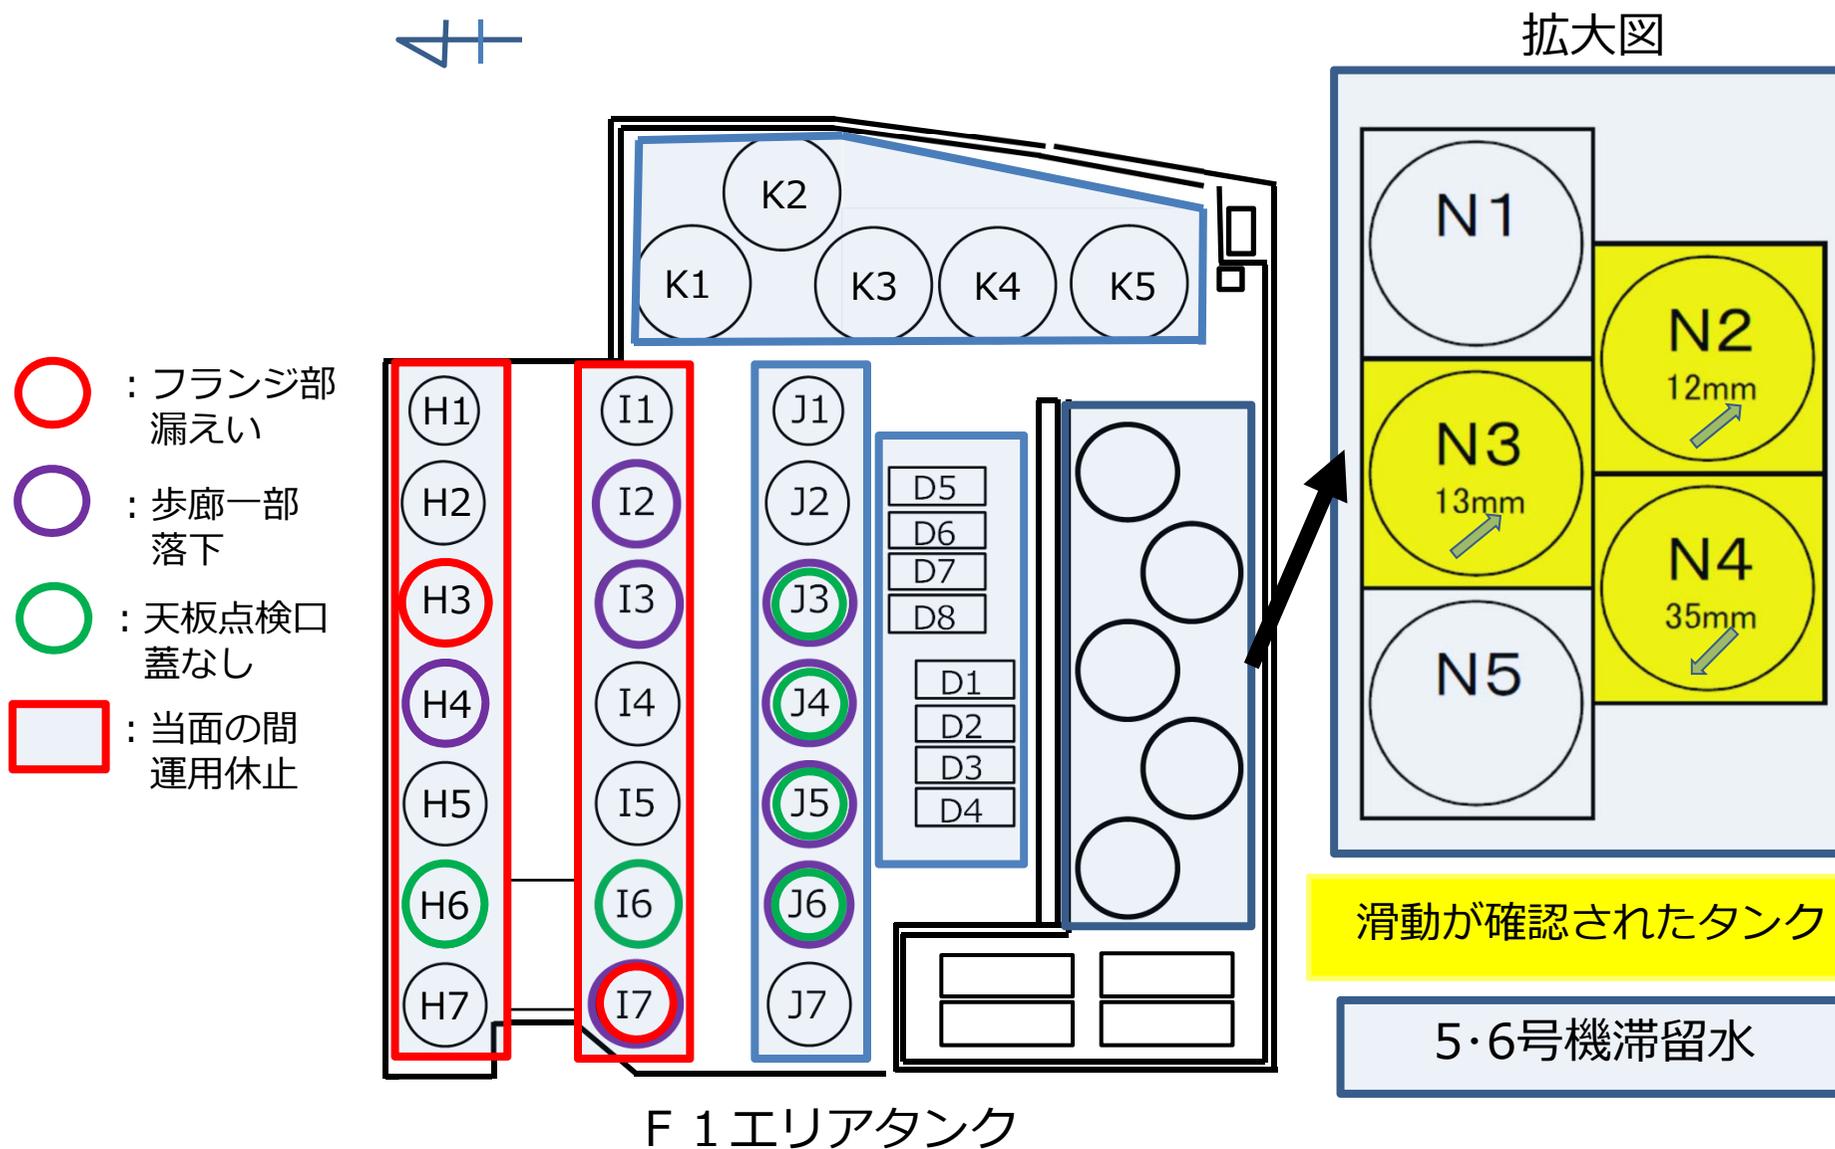
天板点検口（3枚蓋、蓋なし、養生前）

- 漏えい確認結果と対応状況
  - 全62基（フランジ型タンク・溶接型タンク）について調査した結果、フランジ型タンク2基のフランジの継ぎ目から滴下等を確認。
  - 滴下箇所以下まで水位を低下させ、滴下が停止。運用休止。
- 滑動確認
  - 溶接型タンク3基で、最大35mmの滑動量を確認。
- 移送配管点検
  - 目視により漏えいおよび有意な変位が無い事を確認済
- その他点検結果：応急対策状況
  - フランジ型タンク8基で歩廊の一部落下を確認：立入禁止処置を実施済
  - フランジ型タンク6基で天板点検口蓋がタンク内部に落下：開口部養生を実施済
