サブドレン浄化設備起動操作時における警報発生について

2021年4月27日

東京電力ホールディングス株式会社

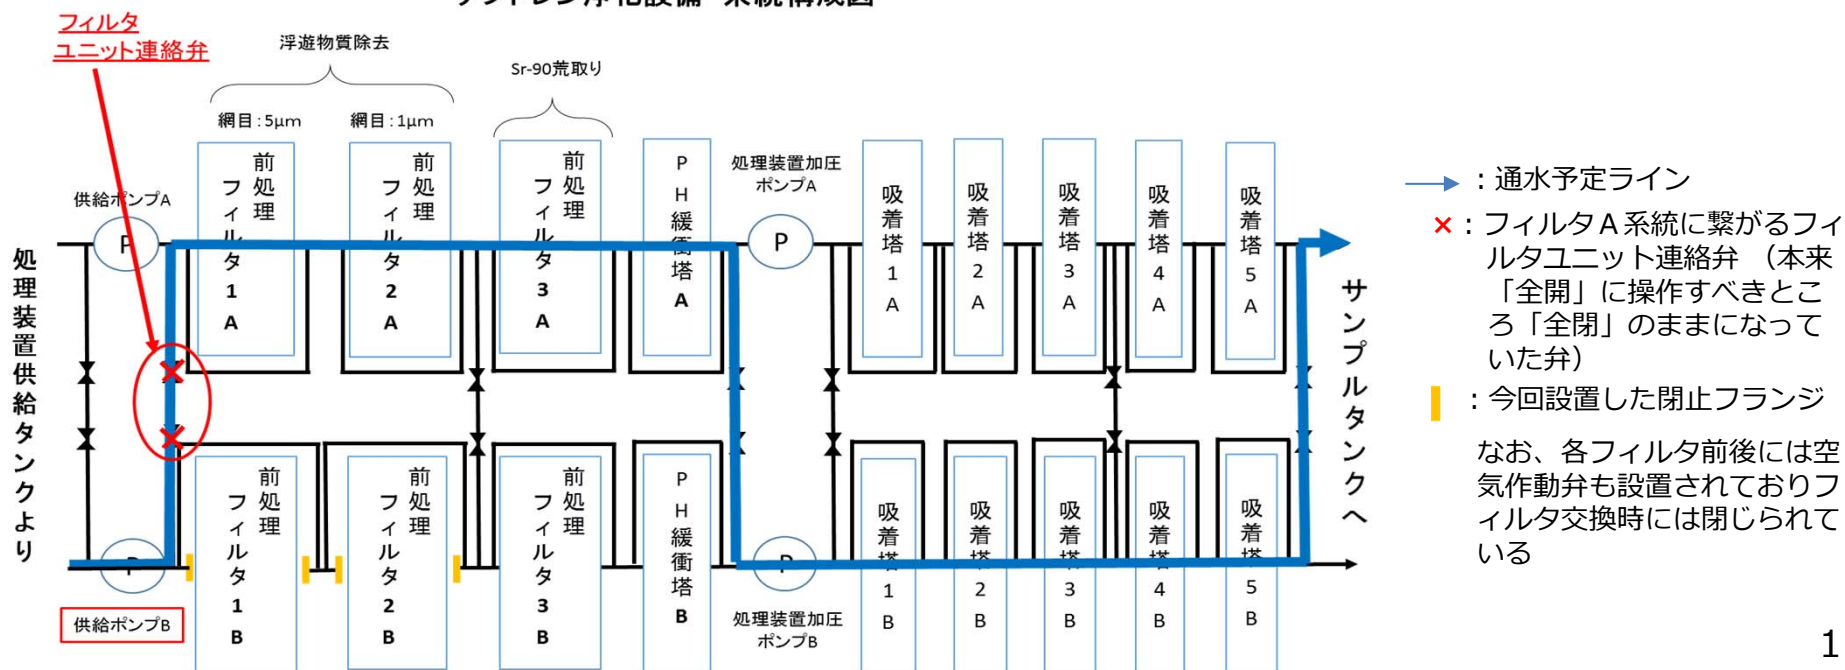
サブドレン浄化設備 系統構成図

- 2021年4月6日、サブドレン浄化設備前処理フィルタA系統の起動にあわせてフィルタB系統の閉止フランジの漏洩確認のため、16時26分に供給ポンプ（B）を起動したところ、起動直後に「供給ポンプ（B） 出口圧力高高」の警報が発生し、供給ポンプ（B）が自動停止した。
- 現場状況を再確認したところ、系統構成において当該連絡弁を「開」にする手順になっていたが「開」操作をしておらず、供給ポンプ（B）からフィルタA系統に繋がるフィルタユニット連絡弁が「全閉」のままになっていた。
- その後、当該連絡弁を「全開」に操作したうえで、供給ポンプ（B）を再起動し運転状態に異常が無いこと、閉止フランジからの漏洩がないこと、また、当該設備に故障がなく、系外への漏えいがないことを確認。

- 運転操作に携わる、当直長及び運転員に対し、今回の事象について周知したうえで注意喚起を実施。(4/8実施)
- 手順書確認者は、系統構成の終了確認を、図面（P & I D）と手順書を用いて確認すること。(4/8より実施)
- 現場操作者および手順書確認者は、複数の系統（パターン）が存在する手順書を使用する場合は、使用しない系統を抹消して使用すること。使用する系統の操作にあたっては、弁番号と弁開閉状態を相互で確認すること。(4/8より実施)

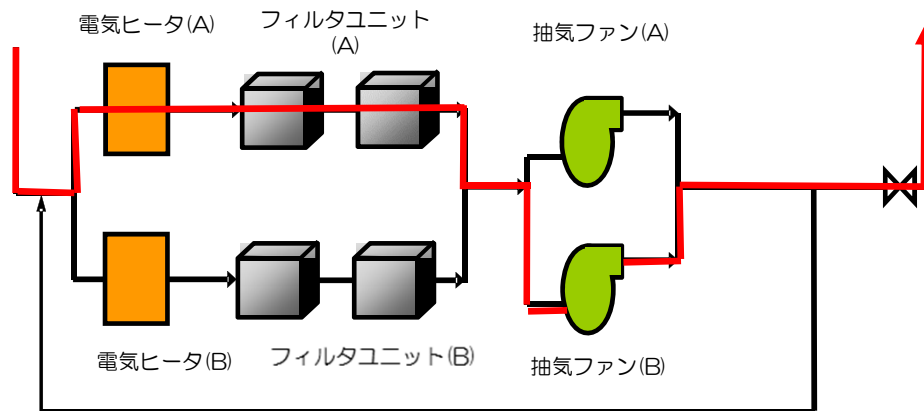
○複数系統切替図

No	エラーの可能性	抽出した箇所への対応	抽出件数
1★	【複数系統切替、通水順序入替】参考① 系統構成に必要な弁に、リミットスイッチが無いため、免震重要棟において開閉状態の確認が出来ない。	免震重要棟と現場の操作内容確認時には、弁番号と弁開閉状態を相互で確認し、操作間違いがないことを確認する。	25件
2★	【複数の類似箇所】参考② 連絡ラインが同一エリアに複数設置され、対象ラインを間違ふ。(当該箇所のみ)	操作時に手順書に加え、P&IDを確認して操作する。	1件
3	【現場表示】参考③ 弁銘板(弁表示)の劣化や取り付け位置不良等により、弁番号の特定に支障がある。	弁番号確認に支障があるものの、ラインやP&IDとの照合等により操作対象の識別は可能。誤認識によるリスク低減のため、表示の修正等を行う。	71件
4	【操作環境】参考④ 照明等がない暗所や操作場所が狭隘など、操作対象が分かりにくい。	操作対象弁の操作場所のリストに環境条件を記載する。	31件
5	【他系統との隣接】参考⑤ A系とB系が隣接しており、操作対象を間違ふ。	操作時に手順書に加え、P&IDを確認して操作する。	2件

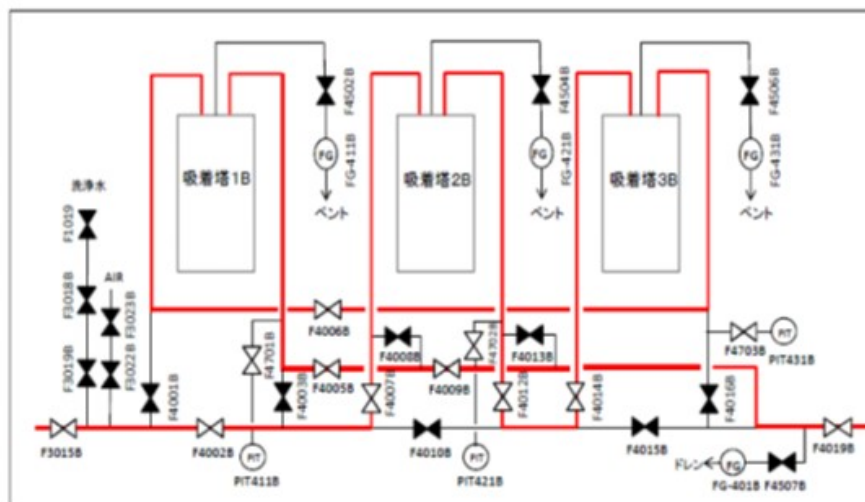
○通水順序入替図

吸着塔2B → 3B → 1B (通水順序入替)

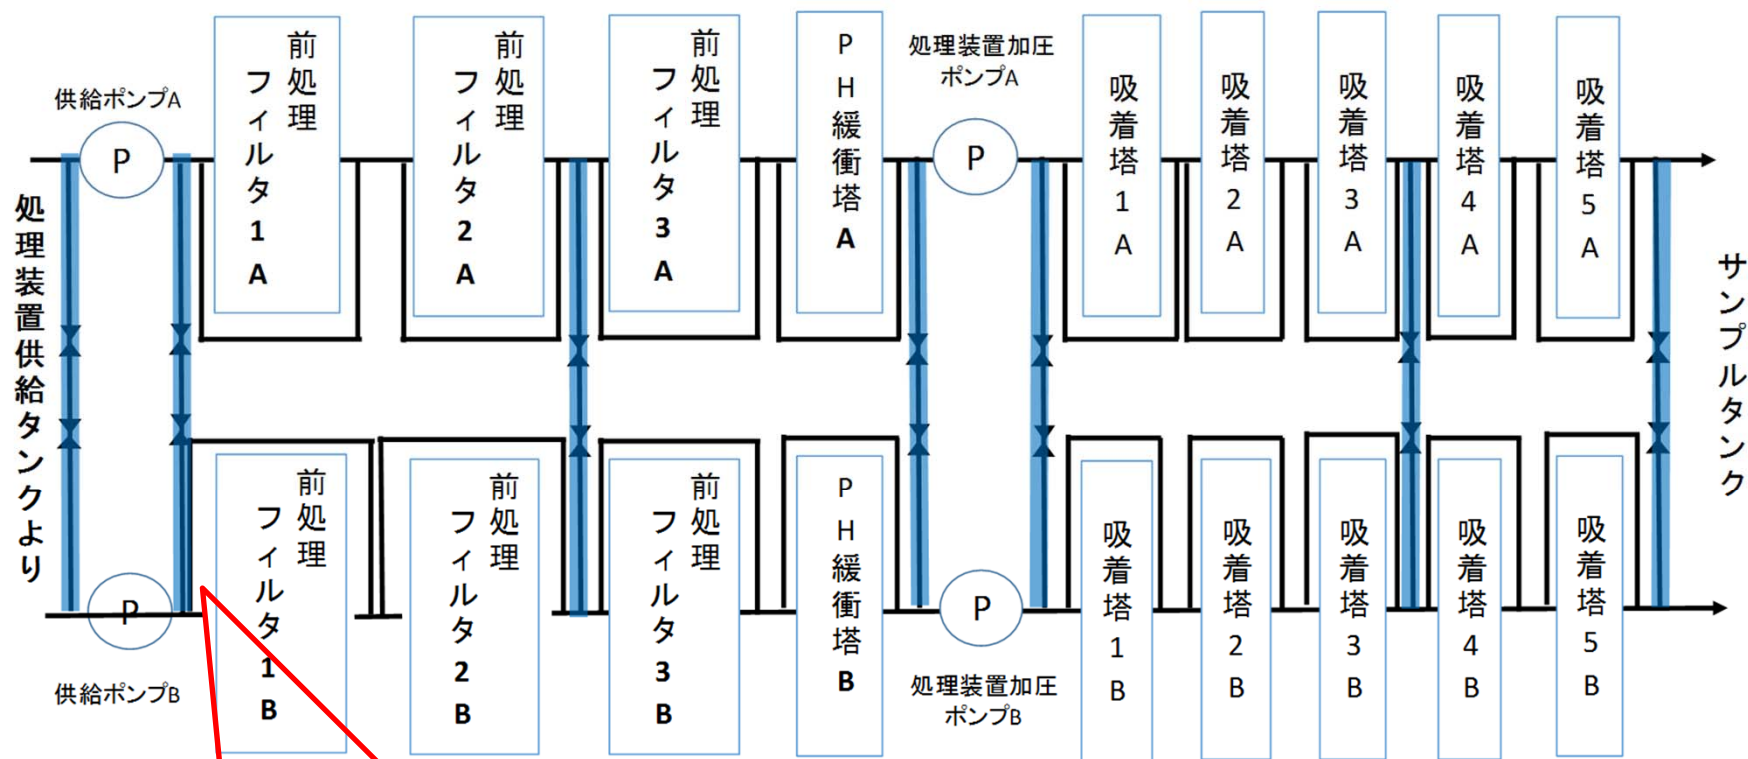
サブドレン浄化設備 系統構成図

連絡ラインが同一エリアに複数設置

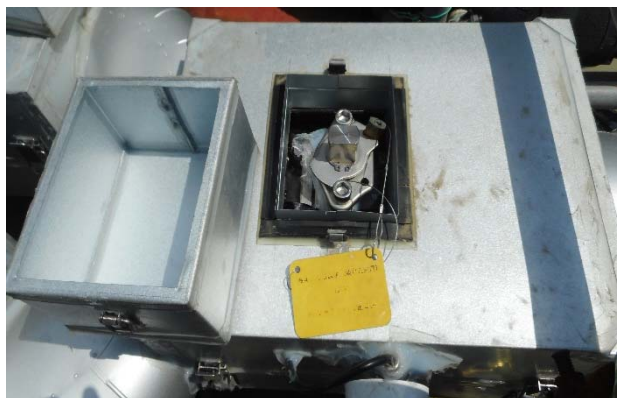
参考③： 現場表示

弁番号・弁名称が薄れていて確認しにくい。

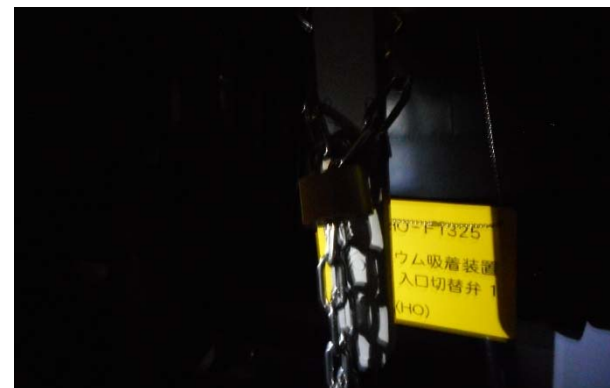
参考④： 操作環境

照明がないため暗所

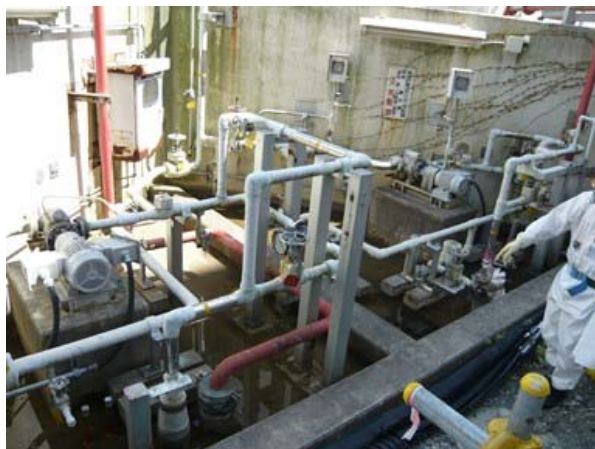
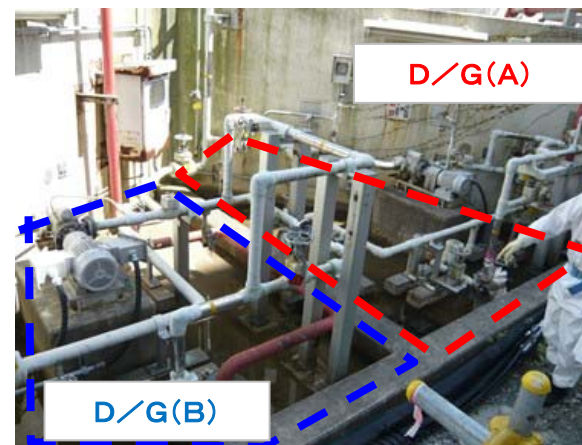
参考⑤： 他系統との隣接

隣接状態を示す

A系とB系が近くに設置されている。
