汚染水対策スケジュール (1/2)

1/2号機排気筒ドレンサンプピットの対応について

2021年5月27日

東京電力ホールディングス株式会社

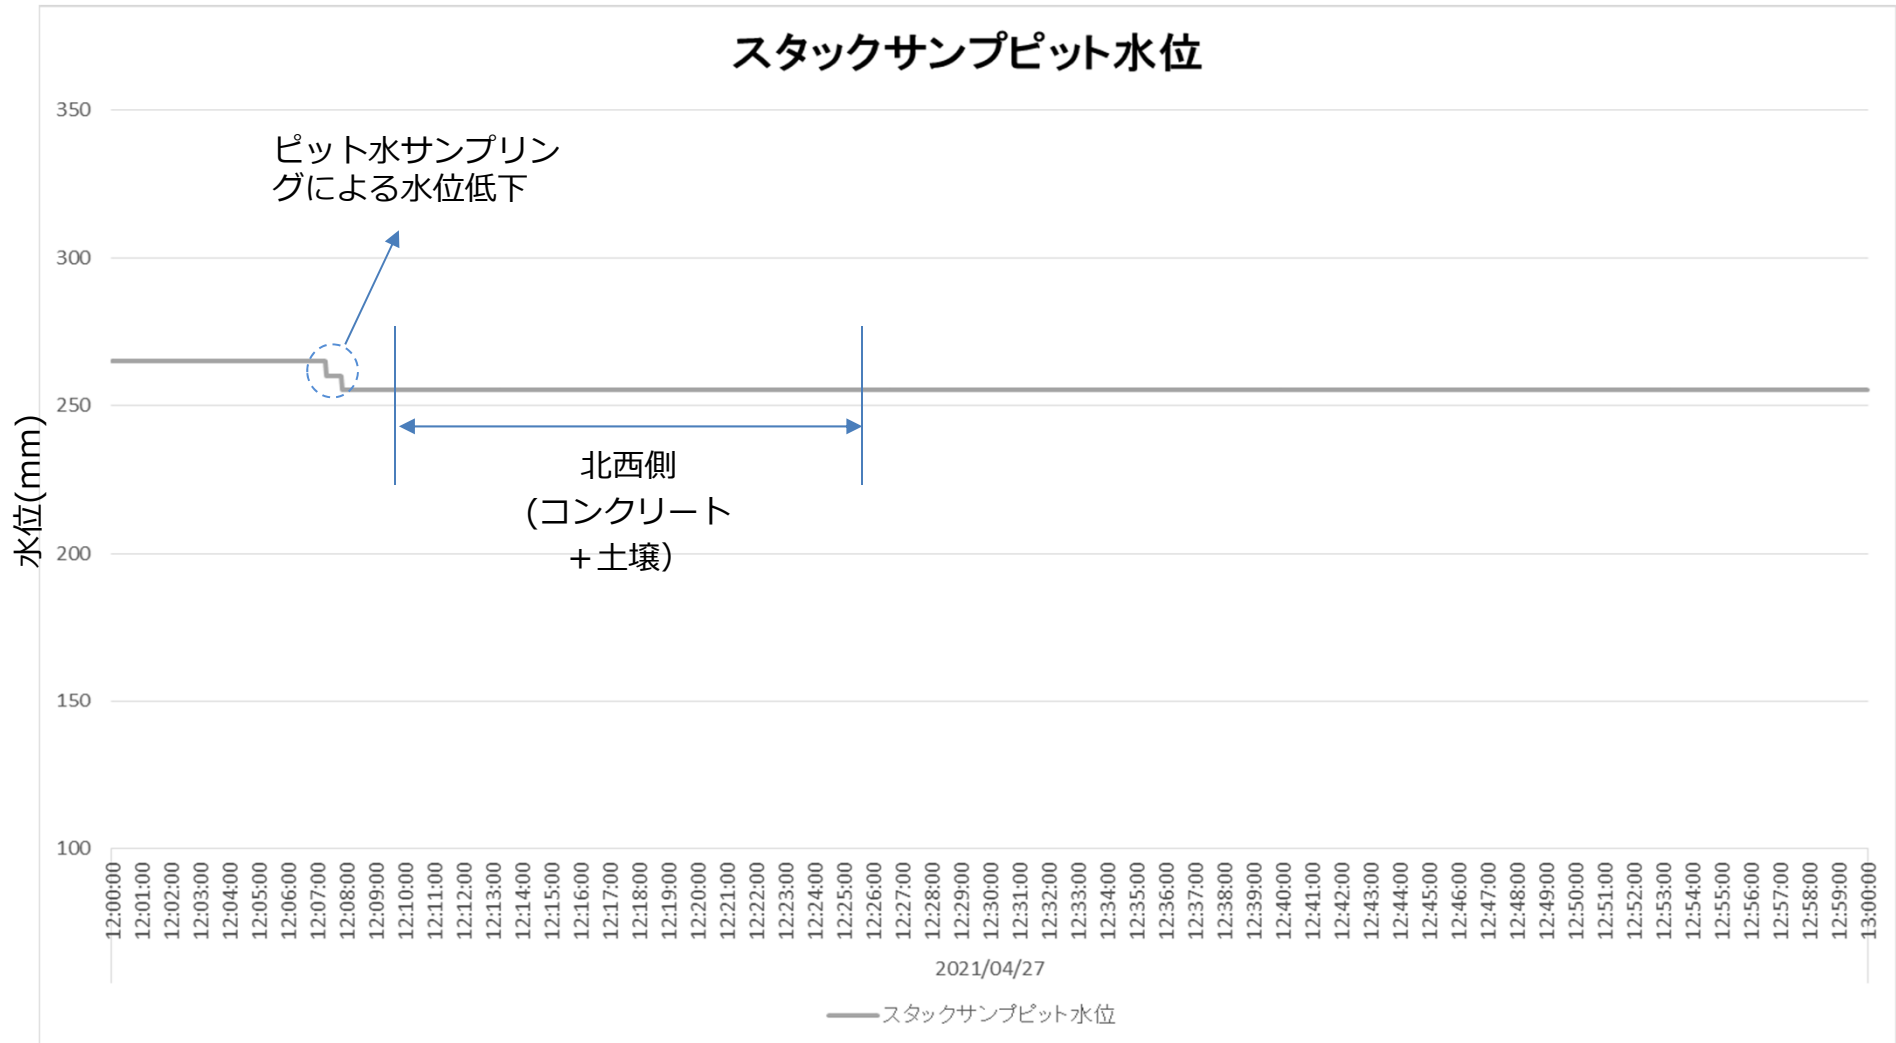
■ 散水結果 4月27日【北西側】

約 1 m³ (コンクリート0.5m³、土壌0.5m³) 散水し、水位上昇はなし。

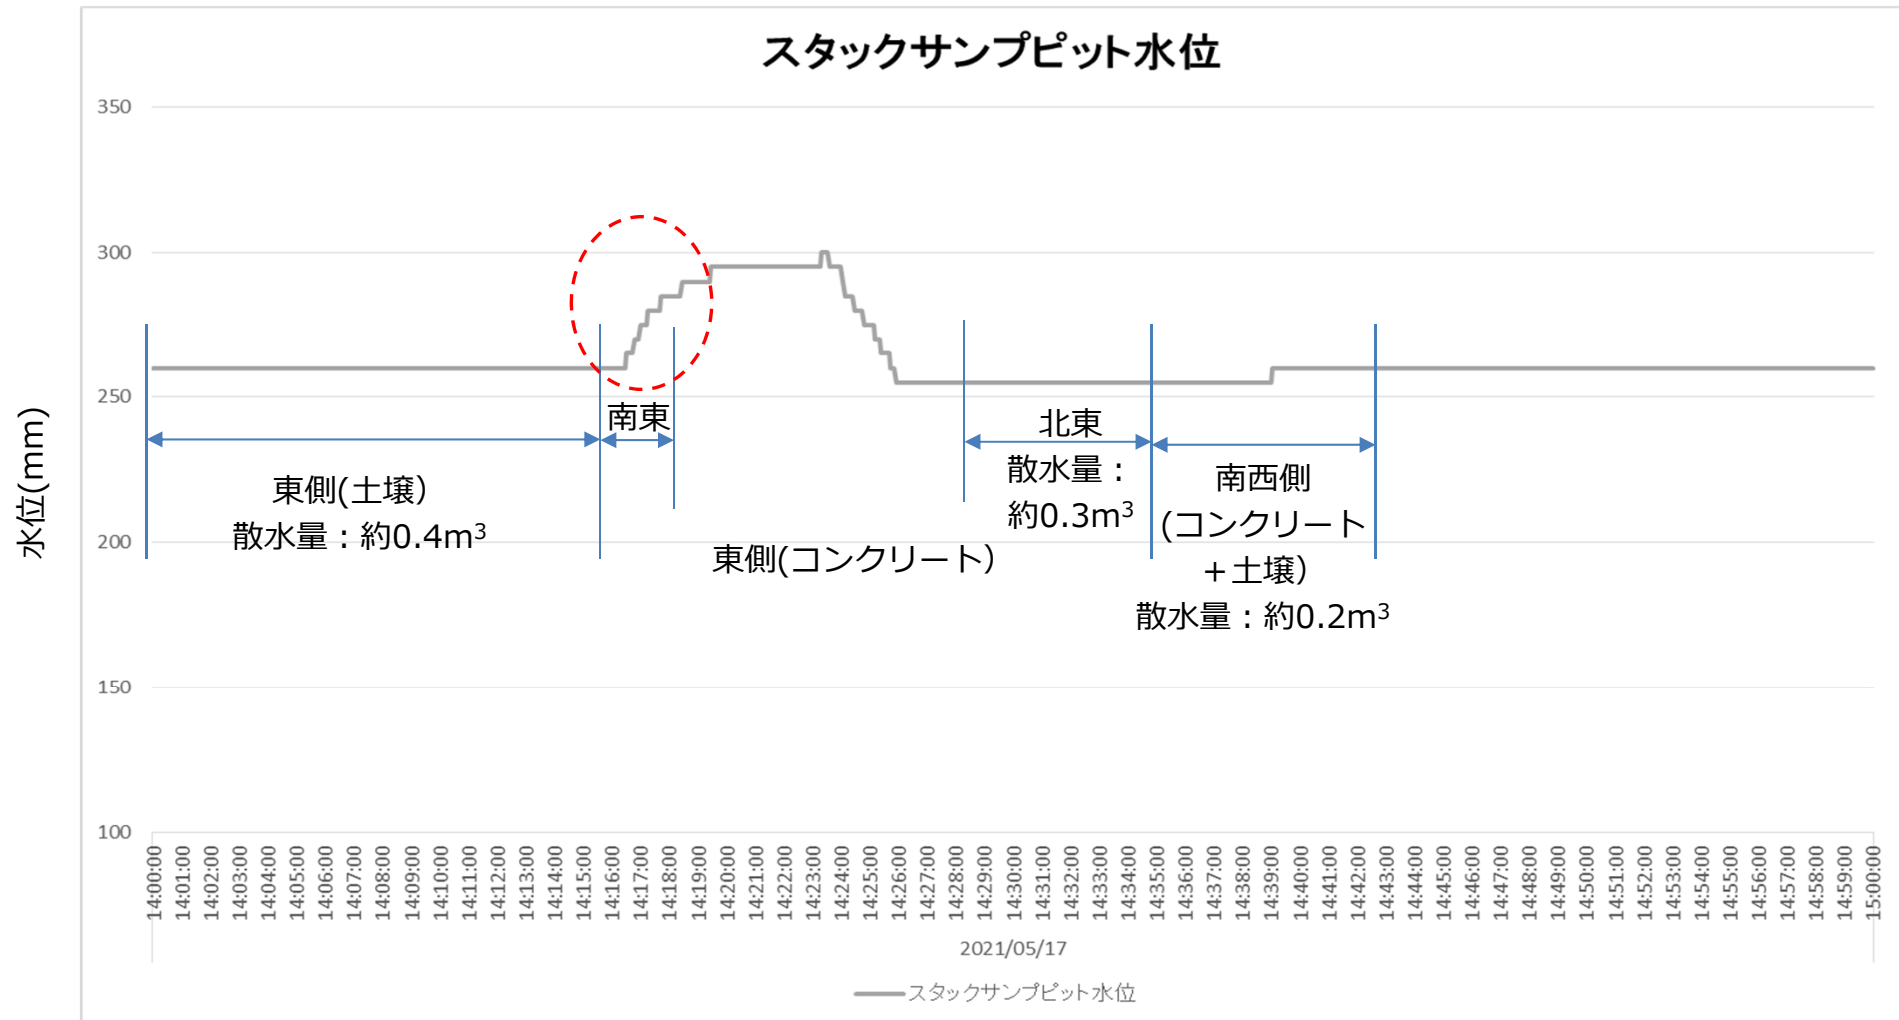
■ 散水結果 5月17日【南東側, 北東側, 南西側】

東側コンクリート（南東）に散水した際にピット水位上昇を確認

散水量：約0.05m³に対し、水位上昇が40mm（約0.04m³流入）

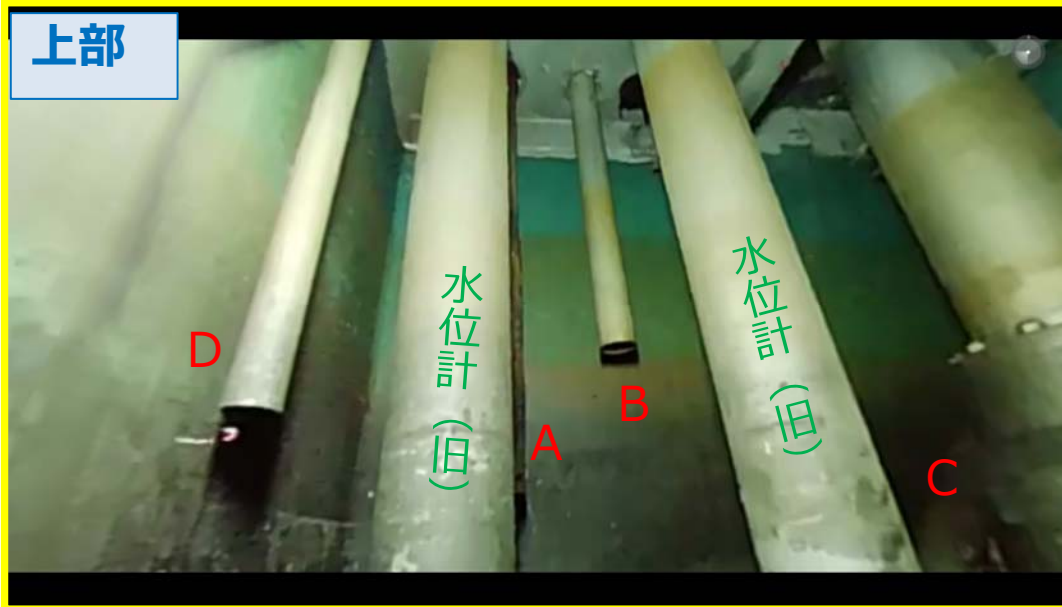
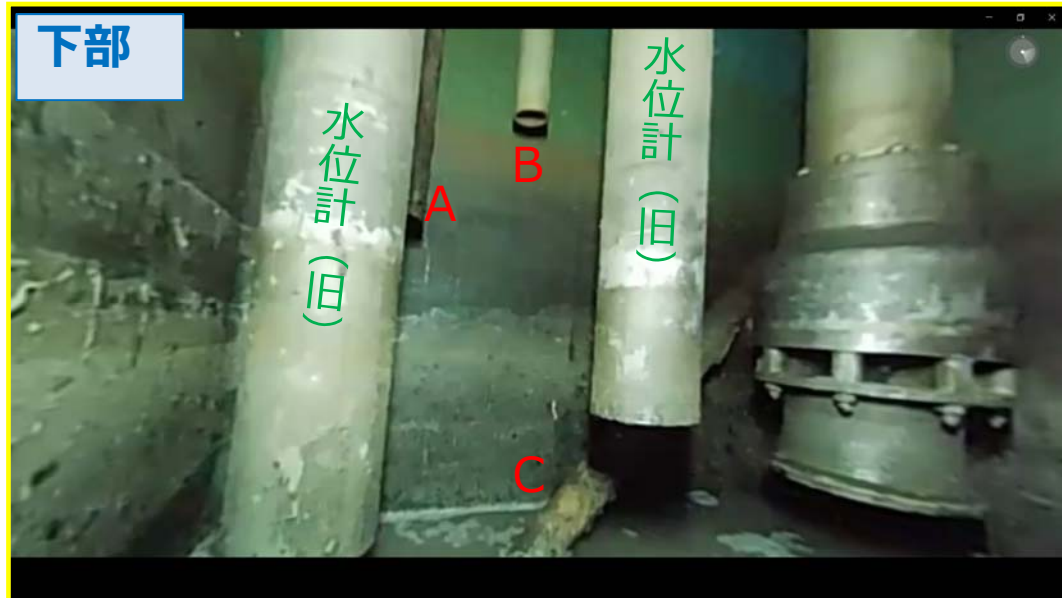
<参考> 1 / 2号機排気筒ドレンサンプピット内部調査状況 (東)

内壁面に流入／流出経路となるような跡は確認できなかった。
配管については、サンプポンプミニフロー配管が脱落していることを確認した。

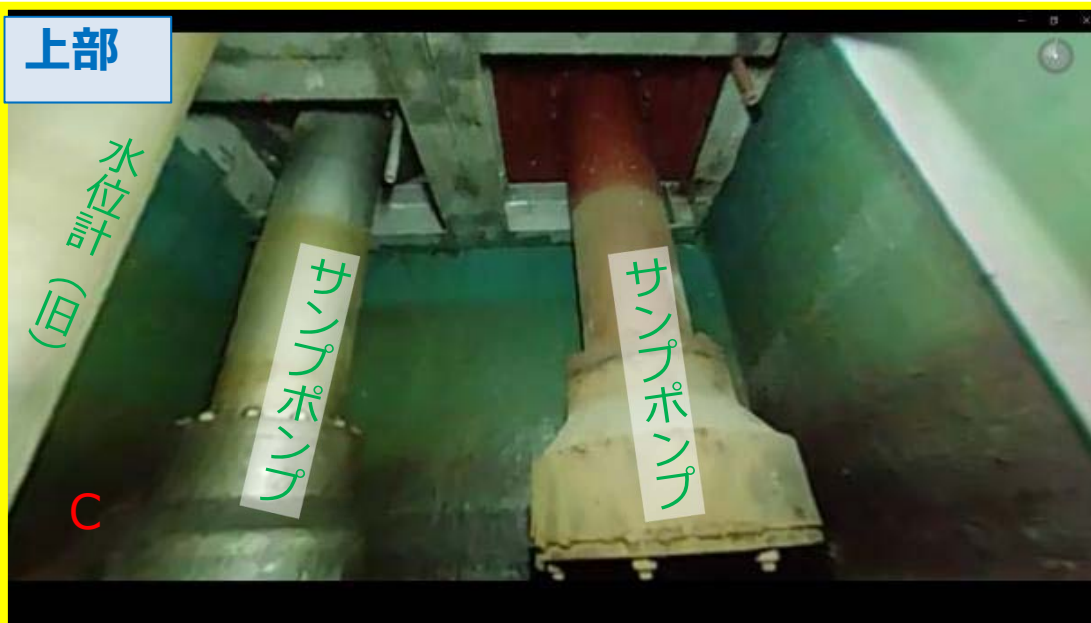
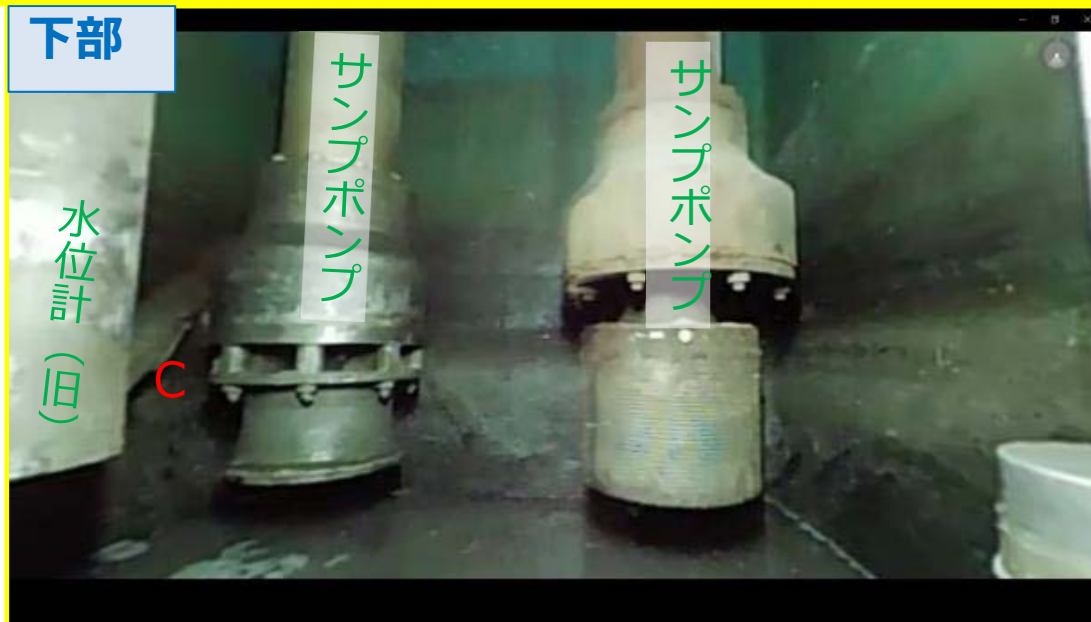
<参考> 1 / 2号機排気筒ドレンサンプピット内部調査状況 (南)

内壁面に流入／流出経路となるような跡は確認できなかった。
配管については、サンプポンプミニフロー配管が脱落していることを確認した。

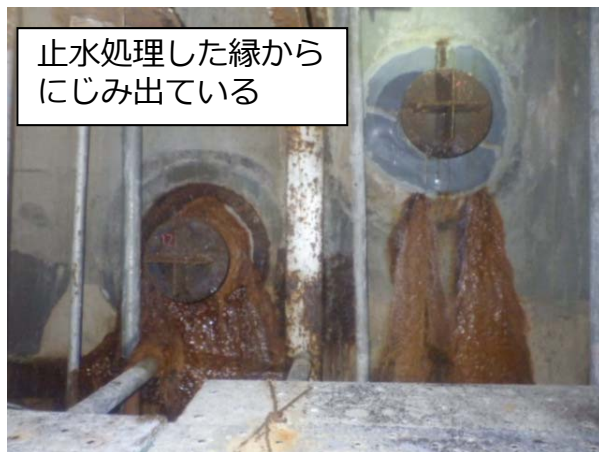
⑩⑫漏水箇所

【推定原因】 工作建屋の現地調査の結果、過去の止水部分からののにじみが確認された。過去の止水部の劣化などが考えられる。(現在水没中、水抜き後5月末に確認予定)

⇒漏水箇所を特定し、止水材による止水対策（クラック部への発泡ウレタン注入）を5月末から現地確認後実施。
