# 福島第一原子力発電所 3号機原子炉建屋内調査結果について

2021年6月24日

東京電力ホールディングス株式会社

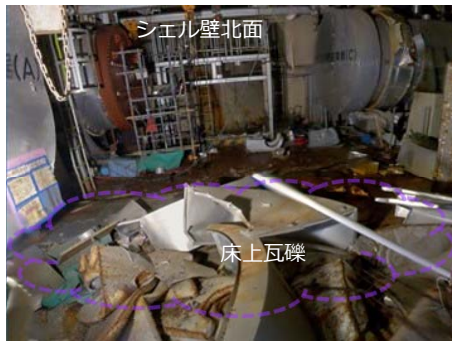
- 概ね計画通りのルートでアクセス可能であることが確認できた。
- 北側一部はガレキにより通行不可であったが、ルートを変更すればアクセス可能と判断した。
- シェル壁，プール下部耐震壁について，定点確認していく候補箇所を選定できた。
- 一部箇所で塗装の剥がれやひび割れが確認されたが，耐震性能の低下につながるような損傷，経年劣化の兆候（表面コンクリートの剥落や錆汁等）は確認されなかった。

写真2D: シェル壁北面と北側床上瓦礫の状況

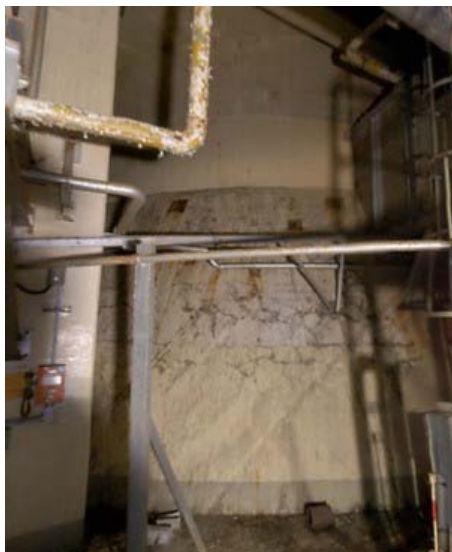
写真2C: シェル壁北東面

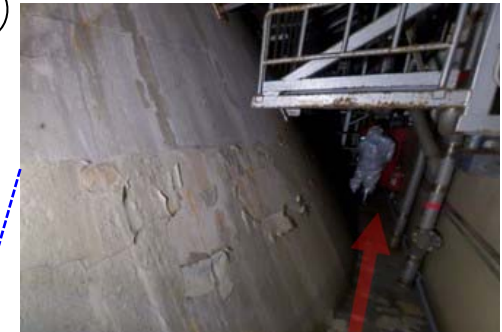
写真2B: シェル壁南東面

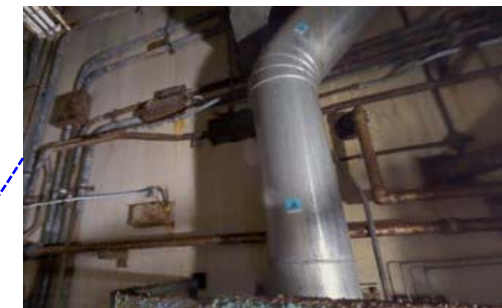
写真2A: プール下部の耐震壁

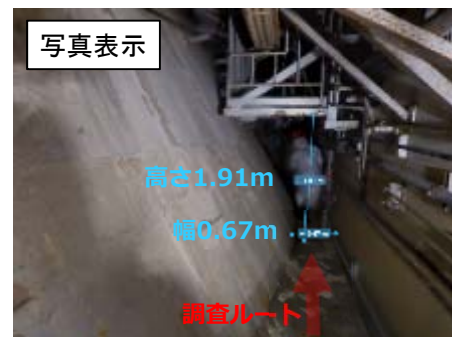
写真表示  
シェル壁南側狭隘部(360度写真)

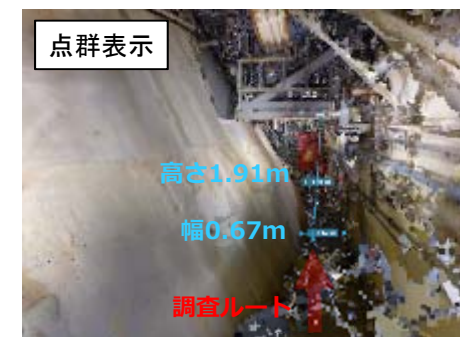
点群表示  
シェル壁南側狭隘部(点群)

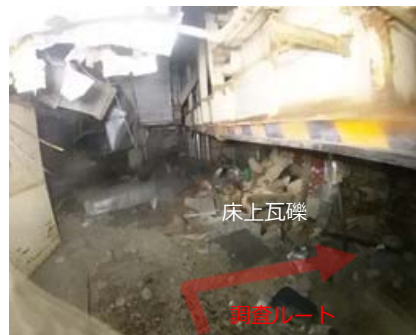
- 計画通りのルートでアクセス可能であることが確認できた。
- プール壁について、定点確認していく候補箇所を選定できた。
- 2階と同様、耐震性に影響する損傷や経年劣化の兆候は確認されなかった。

写真3C: プール壁とハッチ開口の間

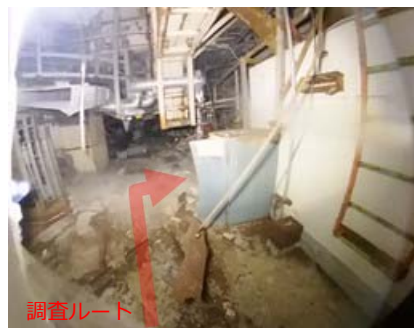
写真3B: プール壁の南西部

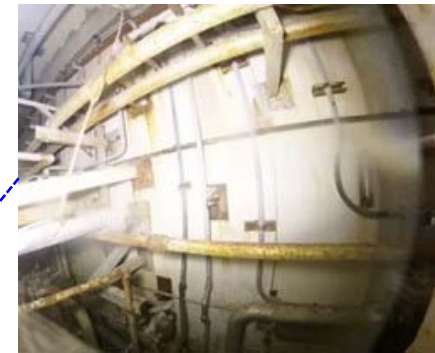
写真3D: プール壁西面

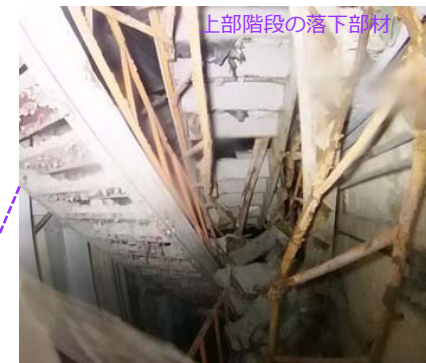
写真3A: 南東階段周辺
