放射性廃棄物処理・処分 スケジュール

# 一時保管エリアコンテナ点検の実施状況

2021年8月26日

東京電力ホールディングス株式会社

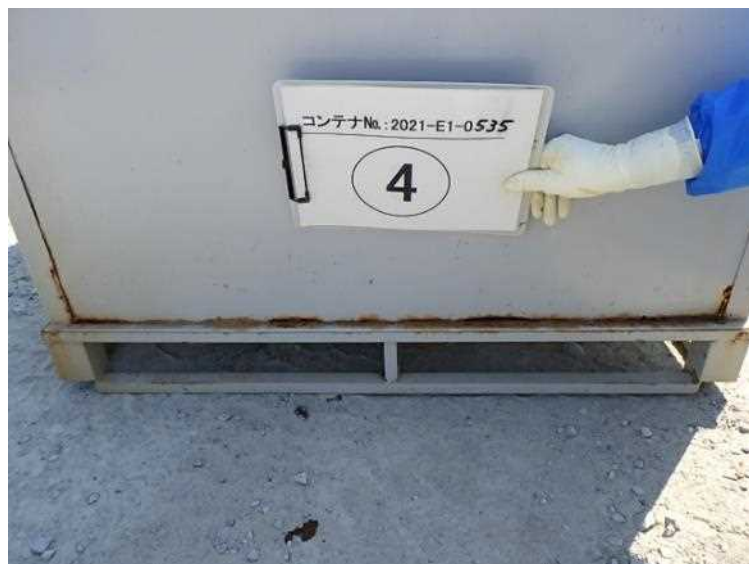
写真1.側面下部に著しい腐食があるコンテナ  
(E1エリア,6月9日撮影)

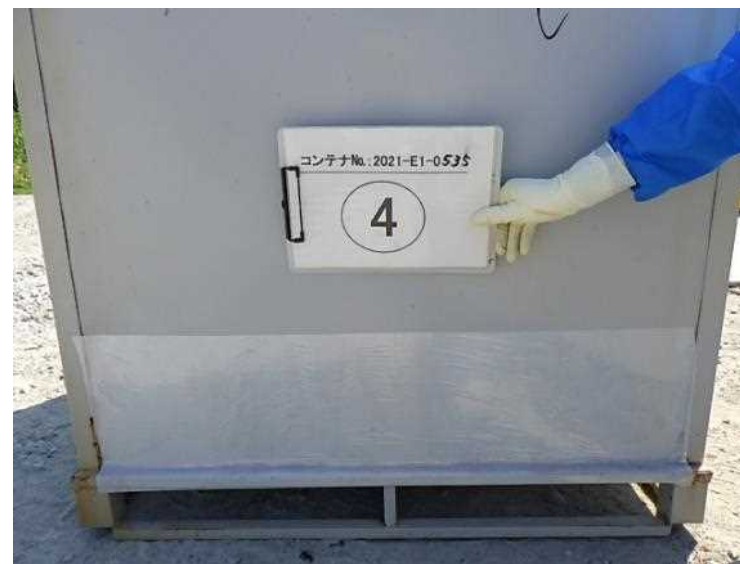
写真2.写真1のコンテナの補修後  
(6月9日補修,6月9日撮影)

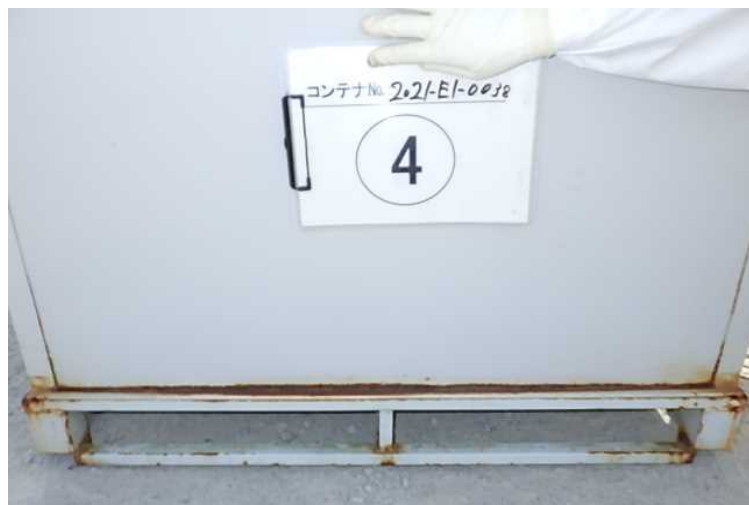
写真3.側面下部に著しい腐食があるコンテナ  
(E1エリア, 5月13日撮影)

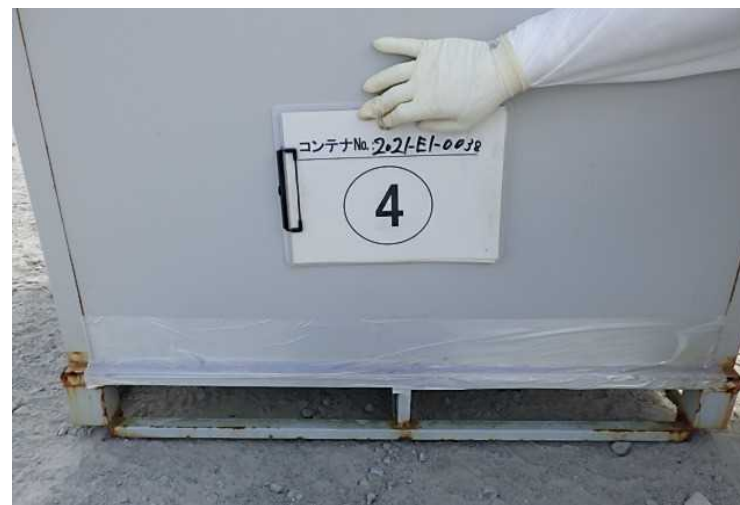
写真4.写真3のコンテナの補修後  
(5月13日補修,5月13日撮影)

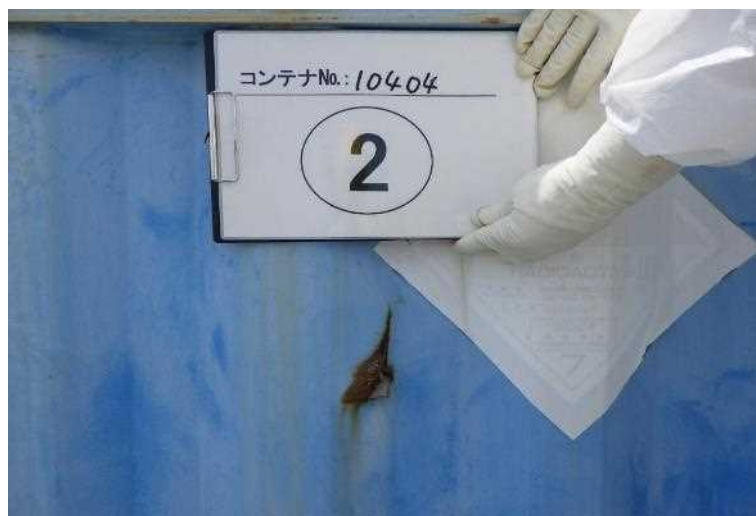
写真5.側面に著しい腐食があるコンテナ  
(貫通有るが水漏れ無し)(E1エリア, 5月3日撮影)

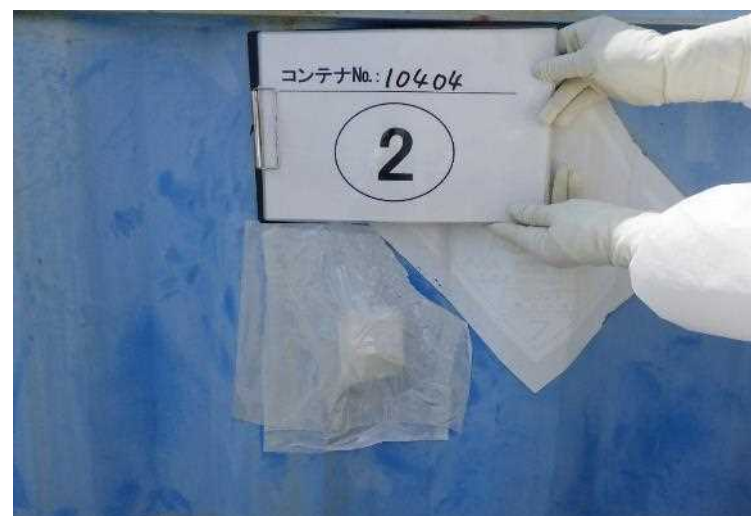
写真6.写真5のコンテナの補修後  
(5月3日補修,5月3日撮影)

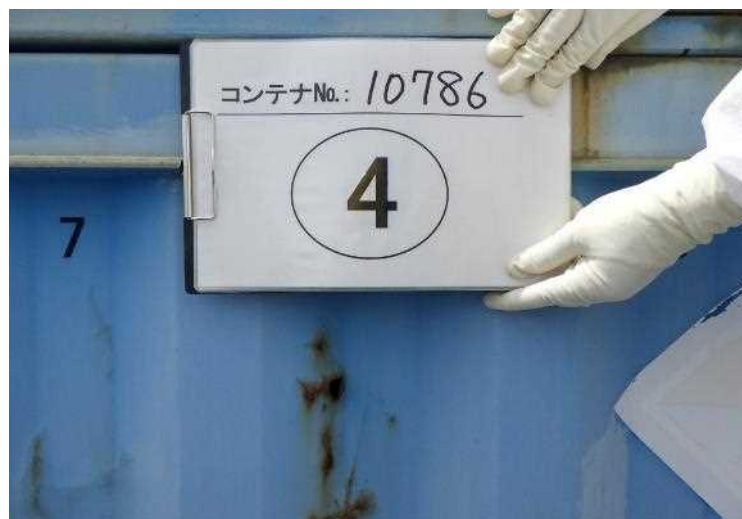
写真7.側面に著しい腐食があるコンテナ  
(貫通有るが水漏れ無し)(E1エリア, 5月3日撮影)

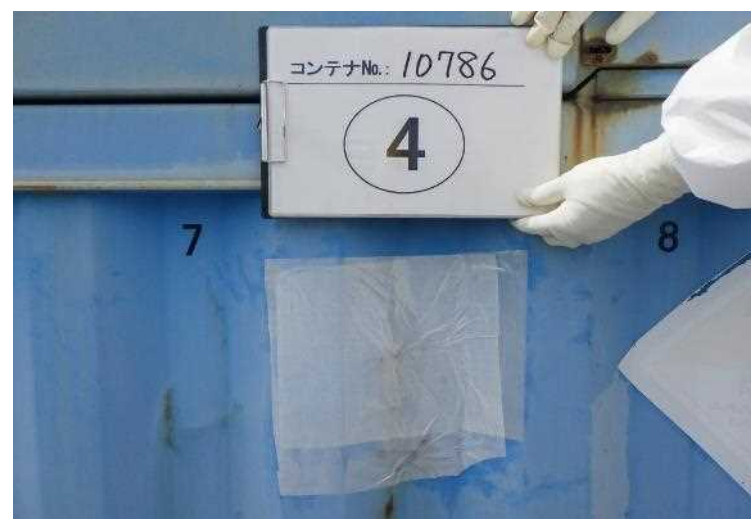
写真8.写真7のコンテナの補修後  
(5月3日補修,5月3日撮影)

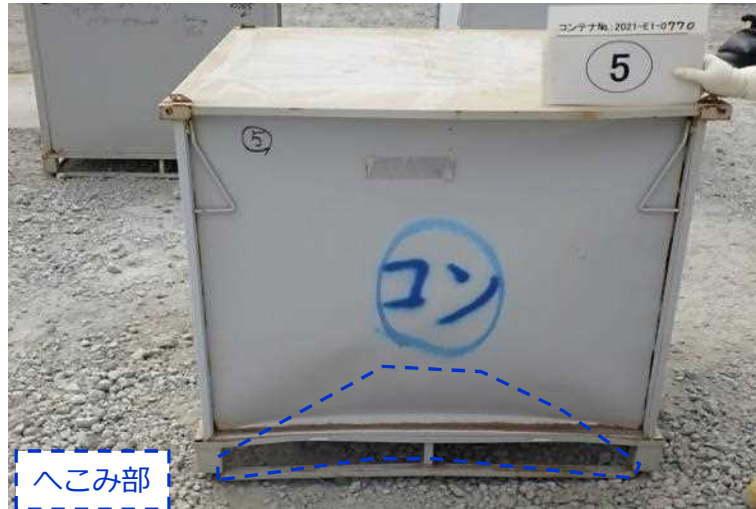
写真9.側面下部に著しいへこみがあるコンテナ  
(E1エリア, 7月20日撮影)

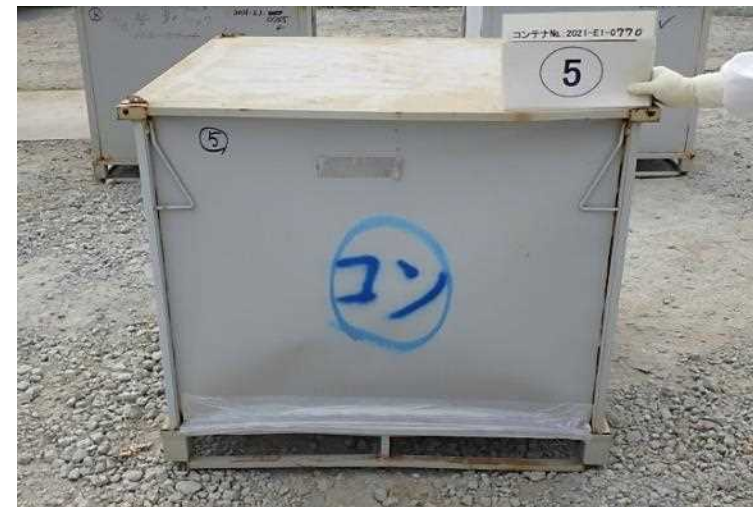
写真10.写真9のコンテナの補修後  
(7月20日補修,7月20日撮影)

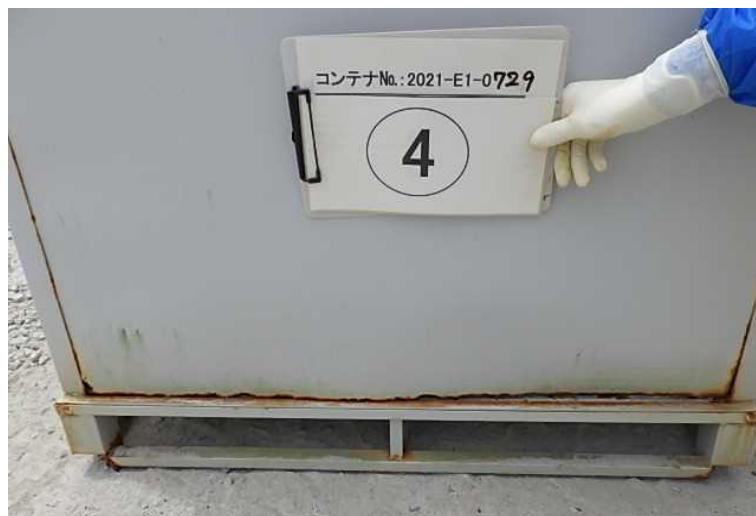
写真11.側面下部に著しいへこみがあるコンテナ  
(E1エリア, 6月18日撮影)

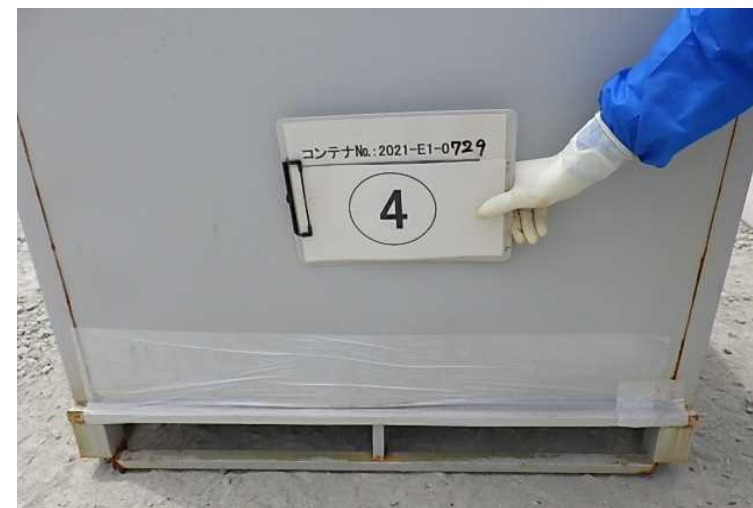
写真12.写真11のコンテナの補修後  
(6月18日補修,6月18日撮影)

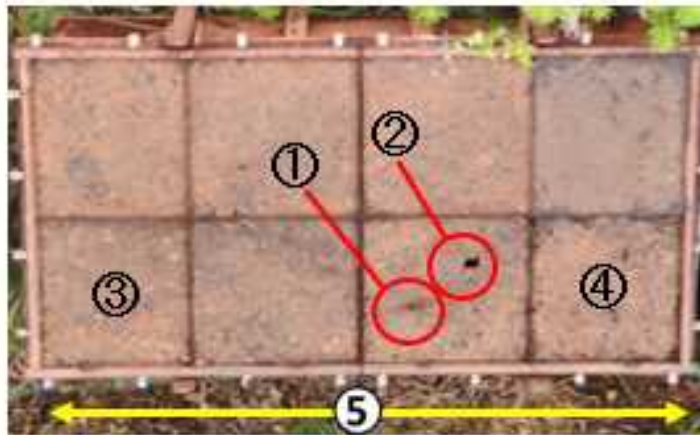
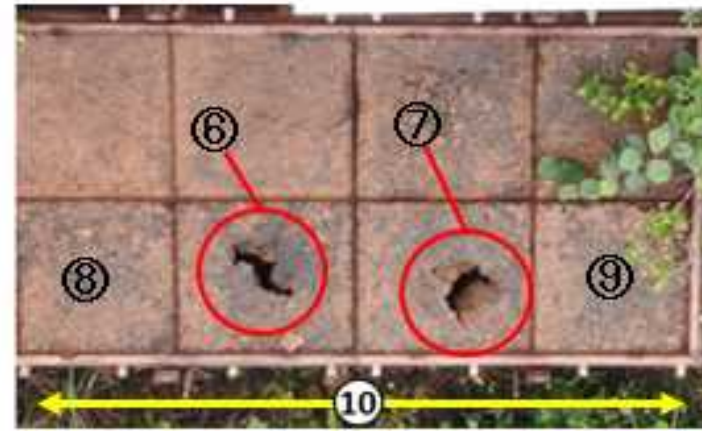
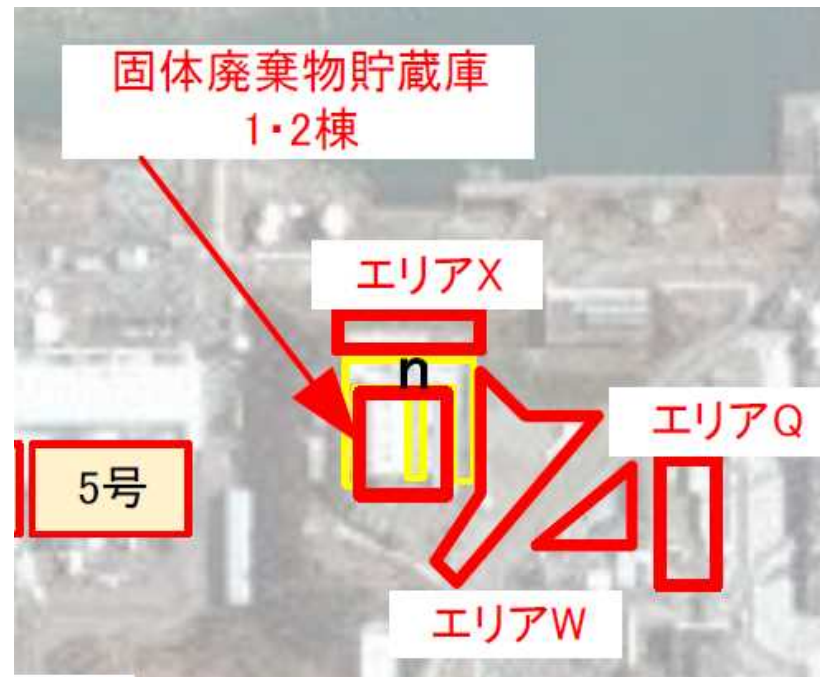
## 2. 一時保管エリアに保管しているノッチタンクの点検について (3/4)

- 7月5日、一時保管エリアP排水柵における放射能分析結果において、全ベータの値が一時的に上昇したことから漏洩箇所の調査を実施したところ、7月7日に一時保管エリアP2に保管されているノッチタンク2基の天板ハッチ部蓋がずれていることを確認し、当該ノッチタンク内の水が天板ハッチ部から漏洩したと推定した。
- 当該事象を契機として、7月8日にバウンダリ機能（容器収納、シート養生）が必要な一時保管エリアに保管しているノッチタンクの天板ハッチ部蓋の状況をドローンを用いて調査を実施した。一時保管エリアXの1基のノッチタンクに蓋がずれていることを確認したことから翌日、復旧し蓋がずれないように土嚢を設置した。
- 7月15日にバウンダリ機能が必要な一時保管エリアに保管しているノッチタンクの天板にずれがないことを確認するためにドローンを用いた調査を実施し、異常は発見されなかった。
- 8月10日、ドローンを用いて一時保管エリアのコンテナ及びノッチタンクの上部の状態を確認した結果、一時保管エリアWに保管しているノッチタンク2基の天板に穴があることを確認したことから、シート養生を実施した。

地点	線量当量率 [ $\mu\text{Sv/h}$ ]		備考
	1cm線量	70 $\mu\text{m}$ 線量	
①	9.0	12	貫通部
②	9.0	12	貫通部
③	7.0	10	
④	5.0	10	
⑤	4.0	4.0	地面
⑥	7.0	11	貫通部
⑦	7.0	14	貫通部
⑧	8.0	9.0	
⑨	7.0	9.0	
⑩	4.0	4.0	地面
