# 多核種除去設備(ALPS)排気フィルタの損傷について

2021年9月30日

東京電力ホールディングス株式会社

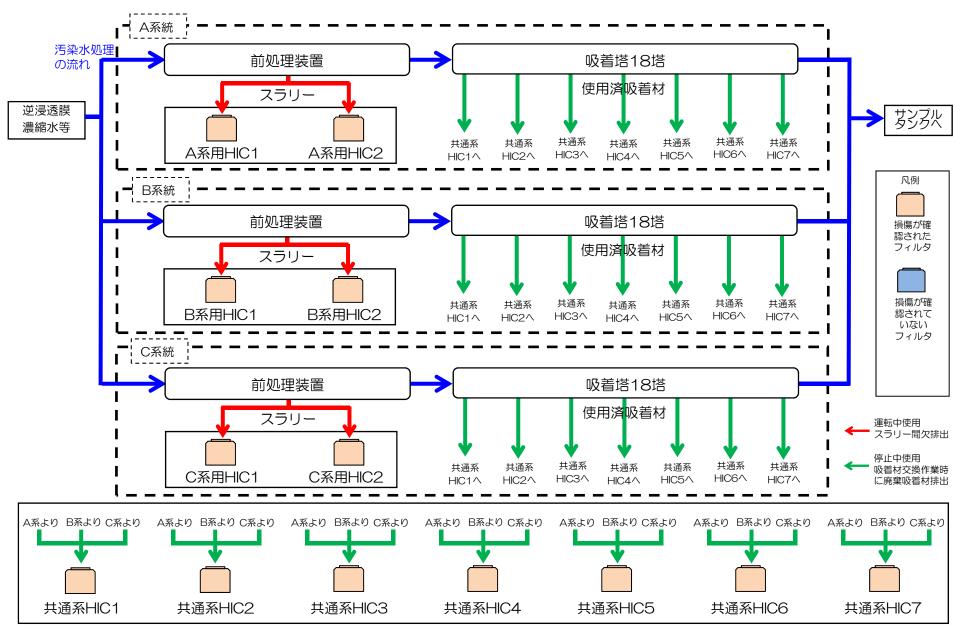
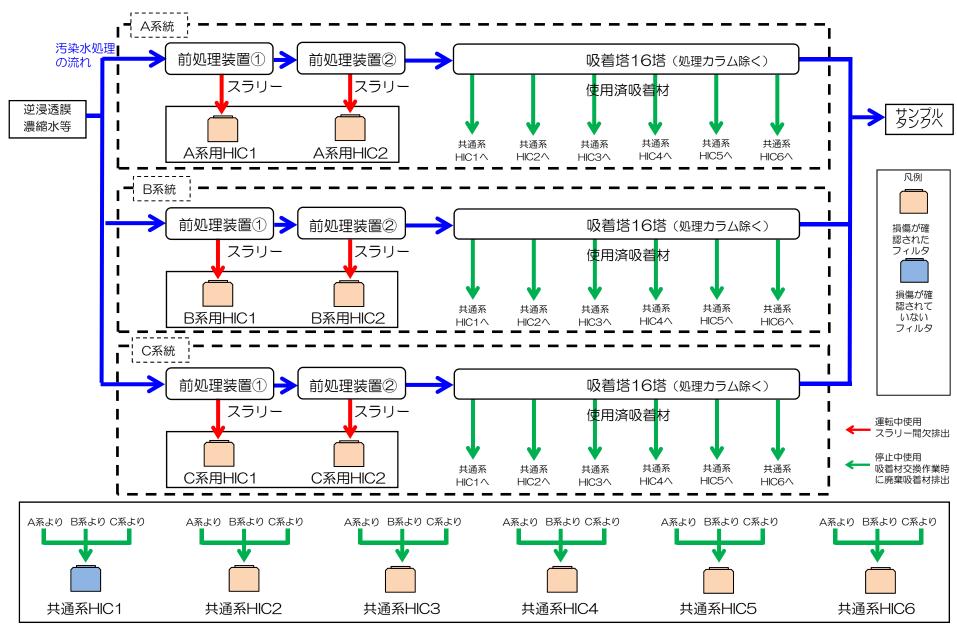
- スラリーによるβ線照射影響を受けた高性能容器(HIC)のうち、積算吸収線量5,000kGy<sup>※1</sup>を超えると評価された高線量HICの移替えを計画。高線量HIC移替えに向けた安全対策の拡充のため、低線量HICの移替えで作業手順・安全対策の確認を行う計画。
- ▶ 8/24の低線量HIC移替え作業の際に移替え装置(SEDS)の排気フィルタ出口のダスト濃度上昇により作業を中断。その後損傷した排気フィルタを代替フィルタと入替えてSEDSによる移替え作業までを9/28に完了※2。
- ▶ 排気フィルタ出口のダスト濃度上昇を踏まえて、現場調査を実施した結果、当該フィルタに損傷を確認。
- 損傷した排気フィルタと同様の排気フィルタを確認した結果、当該排気フィルタ含めて25箇所中24箇所に損傷を確認。
- 当該25箇所については、2年前に新品フィルタに交換しており、その際にも全てに損傷が確認されている。

既設/増設ALPSにおいて、2年前にHIC排気フィルタ (全25箇所)及び排水タンクなどその他の排気フィル 夕(全4箇所)の点検を実施した際に、各排気フィル 夕を下流側から撮影した写真

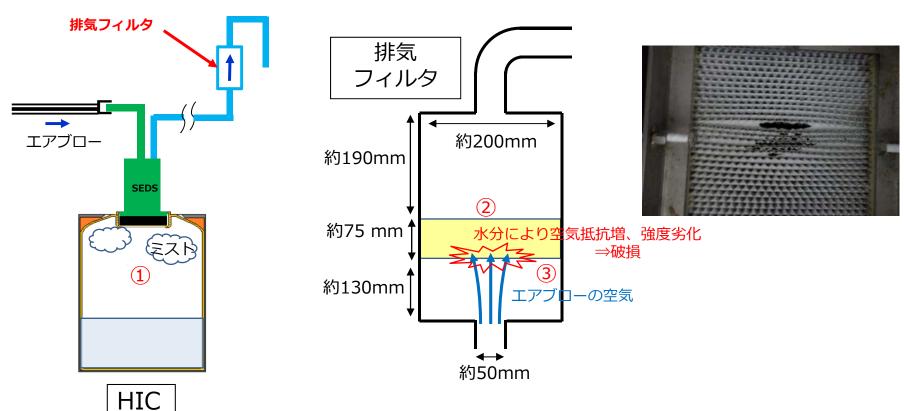
- 排気フィルタ損傷の推定原因は以下の通り
  - ① 通常作業(クロスフローフィルタ洗浄廃液及び吸着材の排出作業)におけるエア ブローにより、HIC内部にミストが発生し、排気フィルタまで到達
  - ② ミストにより排気フィルタが湿潤し、空気抵抗が増加およびフィルタが強度劣化
  - ③ 作業時におけるエアブローの空気が排気フィルタ中央付近に集中し、損傷が発生

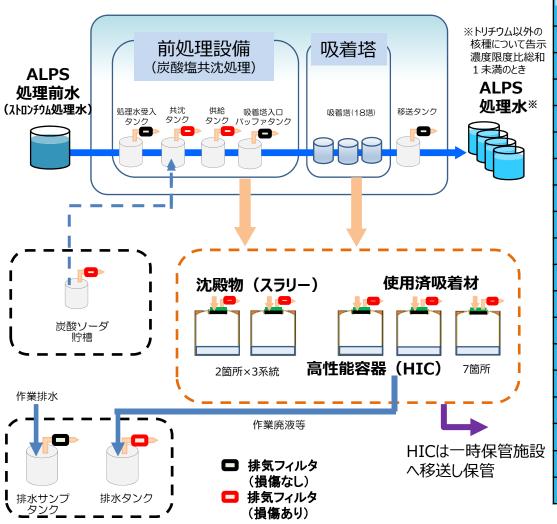
#### 増設ALPSの系統構成

- 9月18、19日に、増設ALPSの残り17箇所の排気フィルタを点検したところ、 「炭酸ソーダ貯槽 1 \*1」「共沈タンクA\*2」「供給タンクA\*3」の計3箇所の排気フィルタに ついて損傷を確認した。
- 損傷が確認された排気フィルタについては、暫定対策として、9月20日までに代替フィルタを設置している。なお、増設ALPSのその他の排気フィルタ(14箇所)については、損傷等の 異常は確認されなかった。
  - ⇒増設ALPSのHIC以外の排気フィルタについて、 9月20日までに<u>全18箇所全ての点検が</u> 完了し、4箇所について損傷を確認

Ν	0	対象機器	排気フィルタ 外観目視点検	スミア結果 <sup>※1</sup> (排気フィルタ 出口近傍)
	1	処理水受入タンク1	異常なし	BG相当
	2	処理水受入タンク2	異常なし	BG相当
	3	共沈タンクA	損傷あり <sup>※2</sup>	9500cpm
4	4	共沈タンクB	異常なし	BG相当
!	5	共沈タンクC	異常なし	BG相当
(	6	供給タンクA	損傷あり <sup>※2</sup>	14000cpm
	7	供給タンクB	異常なし	500cpm
8	8	供給タンクC	異常なし	BG相当
9	9	吸着塔入口バッファタンクA	異常なし	BG相当
1	0	吸着塔入口バッファタンクB	異常なし	800cpm
1	.1	吸着塔入口バッファタンクC	異常なし	BG相当
1	2	移送タンク1	異常なし	600cpm
1	3	移送タンク2	異常なし	BG相当
1	4	炭酸ソーダ貯槽1	損傷あり <sup>※2</sup>	BG相当
1	.5	炭酸ソーダ貯槽2	異常なし	BG相当
1	6	排水タンク	損傷あり <sup>※2</sup>	1700cpm
1	.7	排水サンプタンク1	異常なし	700cpm
1	8	排水サンプタンク2	異常なし	700cpm

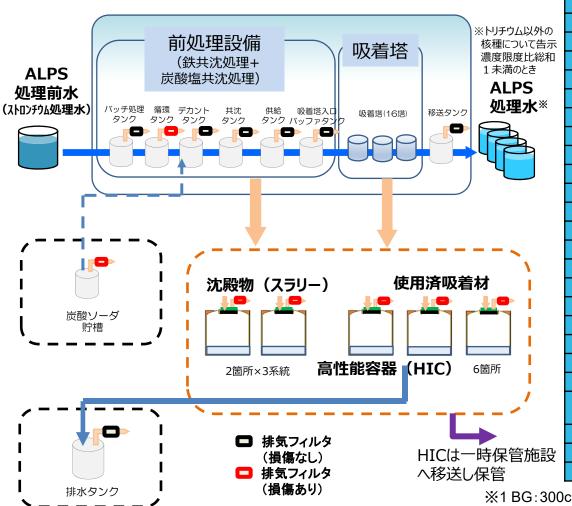
#### 既設ALPSの系統構成

- 9月20、21、22日に、既設ALPSの残り27箇所の排気フィルタを点検したところ、 「炭酸ソーダ貯槽<sup>※1</sup>」「循環タンクA/B/C<sup>※4</sup>」の計4箇所の排気フィルタについて損傷を確 認した。
- 損傷が確認された排気フィルタについては、9月27日以降順次、新品のフィルタに交換又は代替フィルタを設置する。なお、既設ALPSのその他の排気フィルタ(24箇所)については、損傷等の異常は確認されなかった。
  - ⇒既設ALPSのHIC以外の排気フィルタについて、 9月22日までに全28箇所全ての点検が 完了し、4箇所について損傷を確認

No	対象機器	排気フィルタ 外観目視点検	スミア結果 <sup>※1</sup> (排気フィルタ 出口近傍)
1	バッチ処理タンク1A	損傷なし	BG相当
2	バッチ処理タンク2A	損傷なし	BG相当
3	バッチ処理タンク1B	損傷なし	BG相当
4	バッチ処理タンク2B	損傷なし	BG相当
5	バッチ処理タンク1C	損傷なし	BG相当
6	バッチ処理タンク2C	損傷なし	BG相当
7	循環タンクA	損傷あり <sup>※2</sup>	3400cpm
8	循環タンクB	損傷あり <sup>※2</sup>	1100cpm
9	循環タンクC	損傷あり <sup>※2</sup>	BG相当
10	デカントタンクA	損傷なし	BG相当
11	デカントタンクB	損傷なし	BG相当
12	デカントタンクC	損傷なし	BG相当
13	共沈タンクA	損傷なし	650cpm
14	共沈タンクB	損傷なし	BG相当
15	共沈タンクC	損傷なし	800cpm
16	供給タンクA	損傷なし	BG相当
17	供給タンクB	損傷なし	BG相当
18	供給タンクC	損傷なし	BG相当
19	バッファタンクA	損傷なし	BG相当
20	バッファタンクB	損傷なし	BG相当
21	バッファタンクC	損傷なし	650cpm
22	移送タンクA	損傷なし	BG相当
23	移送タンクB	損傷なし	BG相当
24	移送タンクC	損傷なし	BG相当
25	B線モニタサンプルー 次受タンク	損傷なし	BG相当
26	炭酸ソーダ貯槽	損傷あり <sup>※3</sup>	BG相当
27	逆洗用水タンク	損傷なし	700cpm
28	排水タンク	損傷なし	_

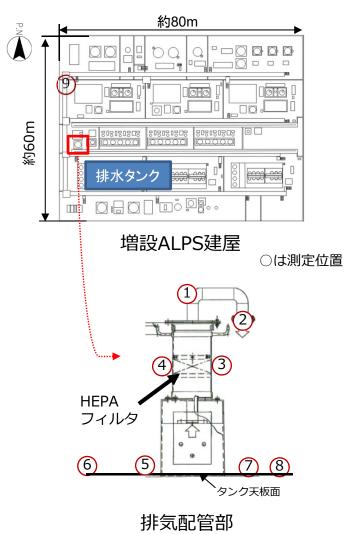
■ 排気フィルタの損傷が確認された、増設ALPS排水タンクの排気配管、及びその周辺の表面 汚染測定を実施した結果、排気配管が発生源と想定される汚染の広がりは確認できなかっ た。

採取 地点	   測定値【cpm】   (グロス値)	採取場所	
1	750	排気配管外表面	
2	2,000	排気配管出口部内面	
3	1,700	側面	
4	400	排気配管反対側側面	
(5)	1,500	タンク天板	
6	2,400	タンク天板	
7	6,000	タンク天板	
8	2,000	タンク天板	
9	200	扉

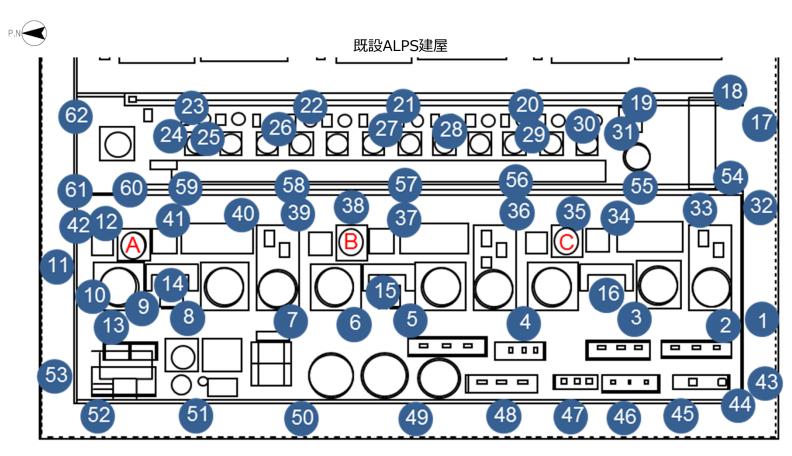
A: 循環タンクA B: 循環タンクB C: 循環タンクC

- 既設ALPS建屋内の表面汚染測定を実施した結果、 循環タンクA付近の端子箱(⑫)で4200cpm、伝送器(⑭)で2000cpm、循環タンクB付近の伝送器(⑮)で2200cpmだった。
- 約60箇所の測定を実施し、上記以外は概ね数百cpm程度でタンク周囲への汚染の広がりはないことを確認した。

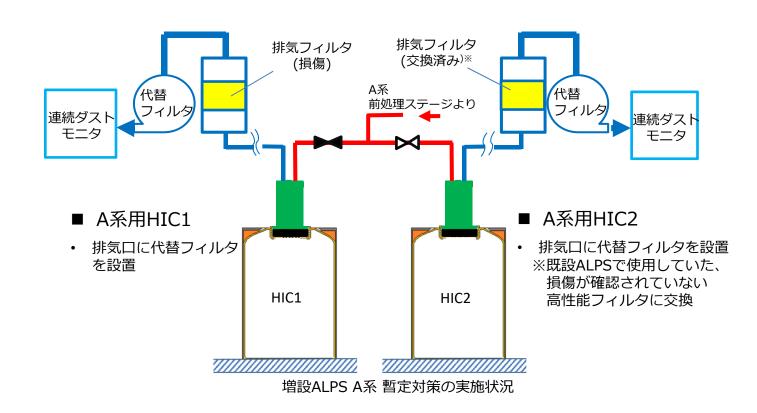
▶ 実際にHIC受入れ時に、フィルタの使用前後状態確認およびフィルタ出口ダスト濃度を確認し、代替フィルタの有効性を確認した。フィルタ使用後の状態は、プレフィルタに濡れた跡あったが、異常無し。 HEPAフィルタについては濡れは無く、異常も無かった。連続ダストモニタ値には、有意な変化無しを確認した。

- ▶ HIC排気フィルタが損傷した推定原因を踏まえて、以下の暫定対策を講じて、9月7日に増設ALPS(A)系の運転を再開した。(9月16日から増設ALPS(A)系の吸着材交換準備のため、増設ALPS(B)系の排気ラインに代替フィルタを設置し、増設ALPS(B)系への運転に切り替えを実施)
  - ミストとエアブローの影響を緩和できる代替フィルタをHIC排気フィルタの下流に設置
  - 代替フィルタが損傷した場合に速やかに検知できるように連続ダストモニタを設置
- ALPSの運転を長期停止することは水処理全体のリスクを高めることになるため、暫定対策の有効性を確認しながら慎重に運転を実施する
- 損傷原因を究明するとともに、暫定対策の有効性を検証のうえ、ミストとエアブローについて恒久対策を 実施する

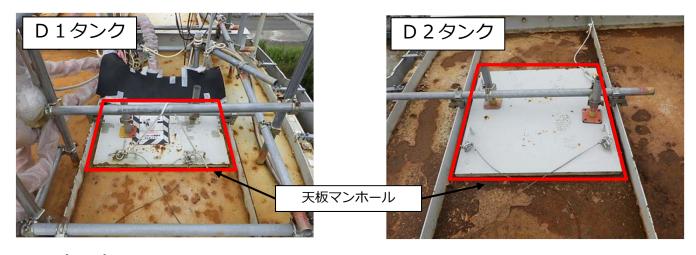
足場パイプで天板マンホール固定済

■ 上部マンホールの固定(実施済)
