汚染水対策スケジュール (2/3)

# 陸側遮水壁測温管150-7Sの温度上昇について

2021年10月28日

東京電力ホールディングス株式会社

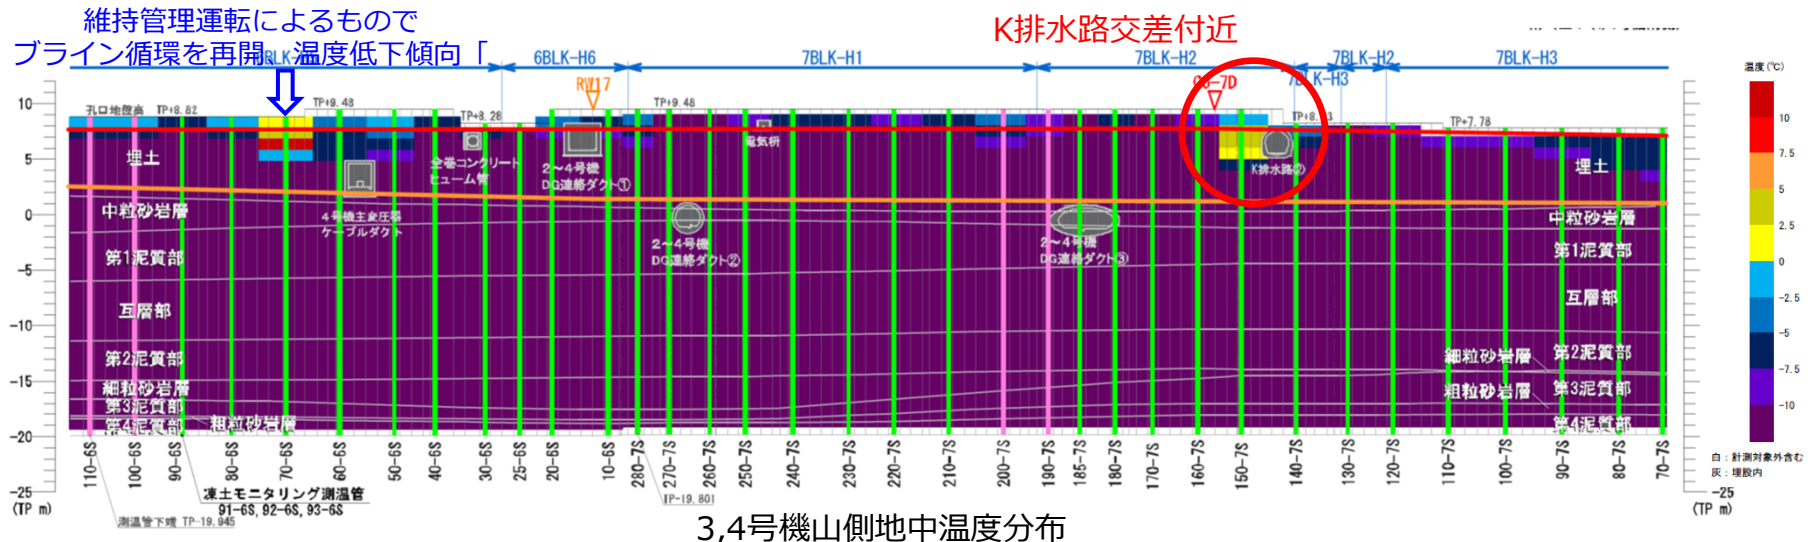
3,4号機山側地中温度分布

(図中↓箇所など夏季に温度上昇が確認される)

- 10月13日に、K排水路交差付近（下流部）の測温管150-7Sにて、地中に3m（地表下1.0m~4.0m付近）の区間で局所的に0℃を超過している状態が継続されていることを確認した（地表部は約0℃を確認）。

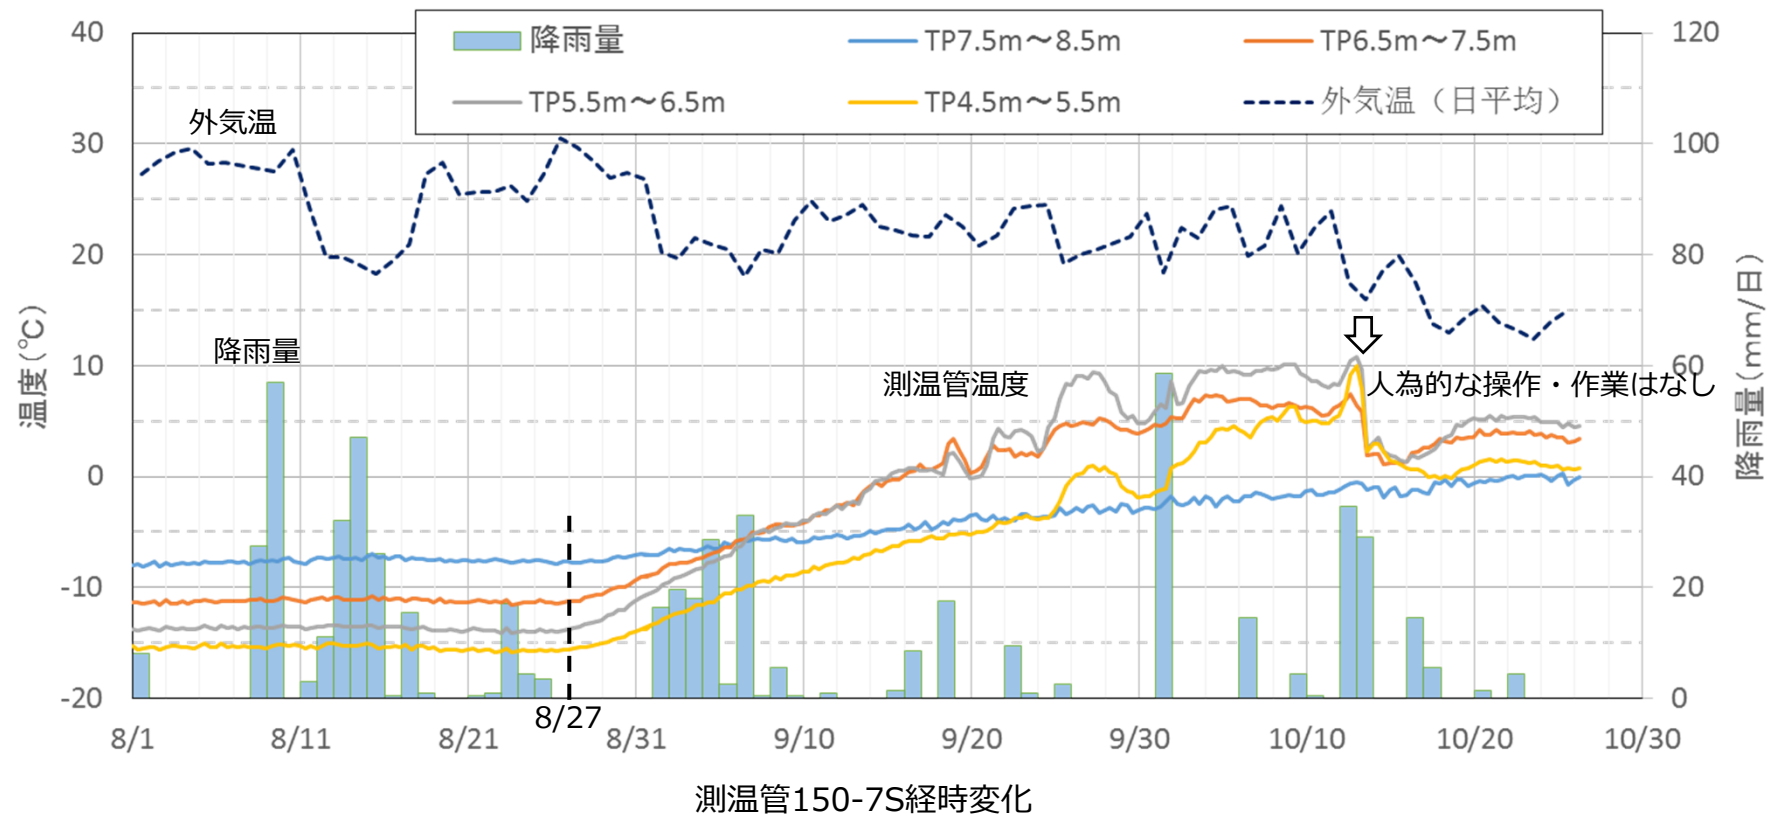
## 2. 測温管150-7Sの温度変化

- 150-7Sの温度変化は外気温や降雨によらず8月27日より温度上昇が継続している。
- T.P.+4.5m~T.P.+7.5mの範囲では、地表部(約0°C 薄青色)よりも温度が高い現象が発生しており、最も温度が高いのはT.P.+5.5m~T.P.+6.5m(灰色)、地表面から深さ2.5mから3.5mの場所である。

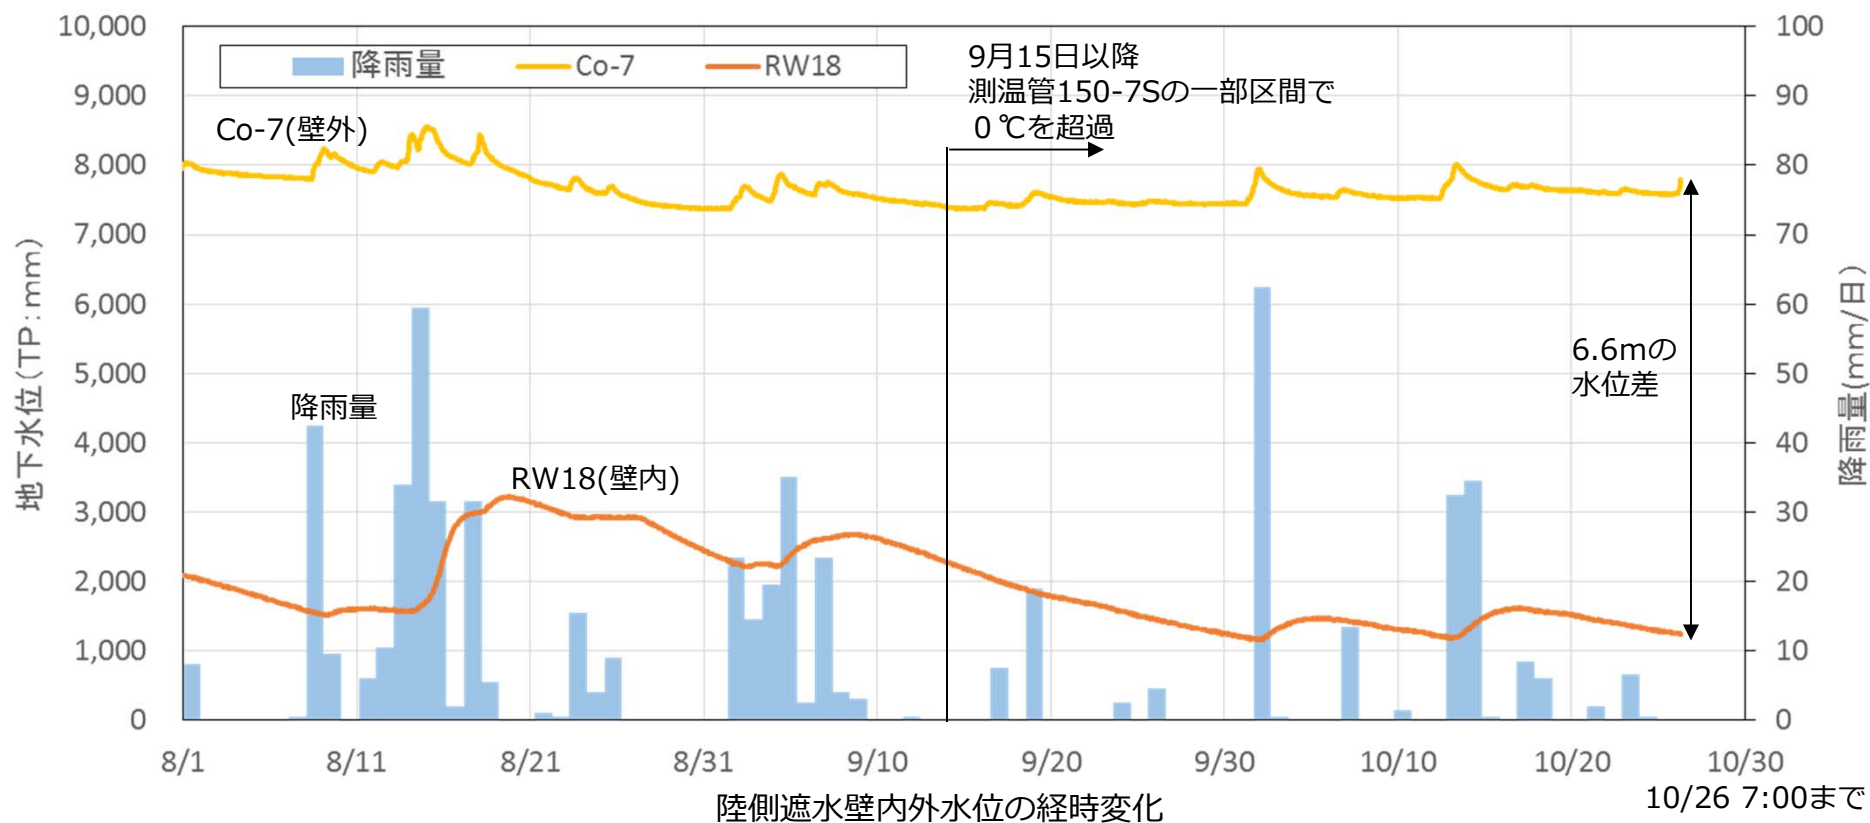
### 3. 陸側遮水壁内外水位差と降雨量の経時変化

- 陸側遮水壁内側の水位は、地中温度の変動によらず降雨により一時的に上昇し、サブドレンの汲み上げにより水位は低下するという変動をしている。
- 測温管150-7Sの一部区間で0℃以上となった9月15日以降も陸側遮水壁内の水位は低下し、10月26日時点で内外水位差は6.6mを確保していることから、陸側遮水壁の全体的な遮水性は継続していると評価される。

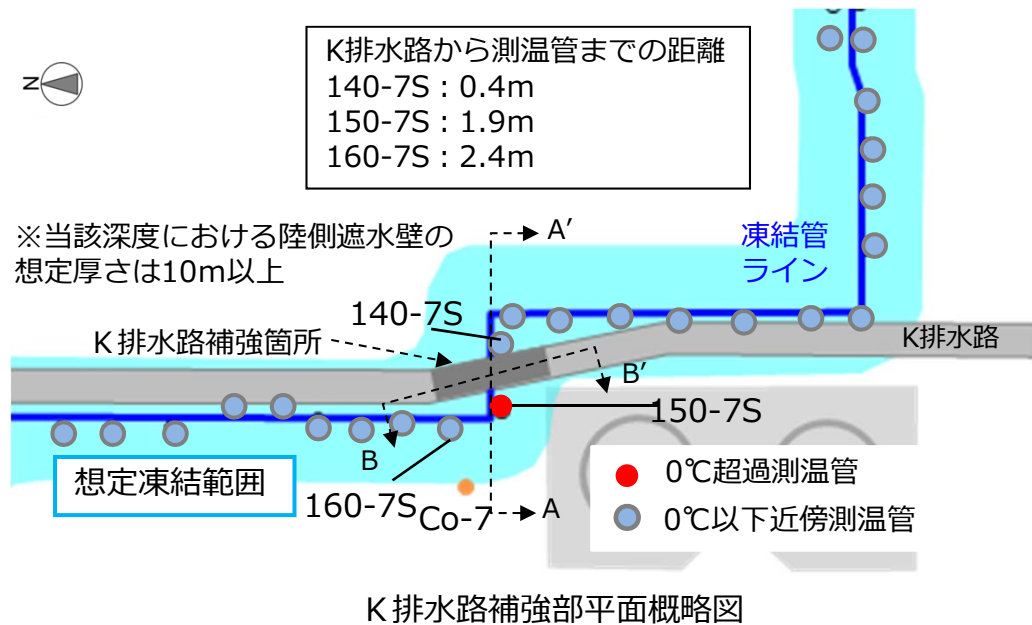
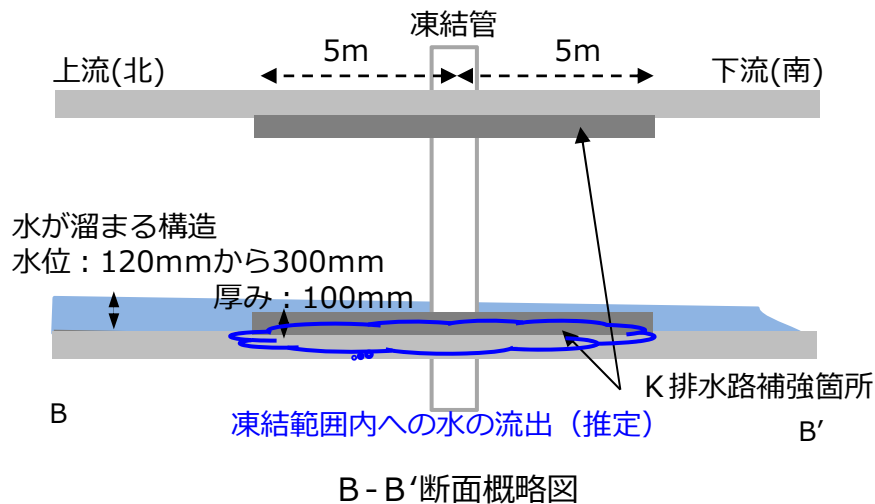
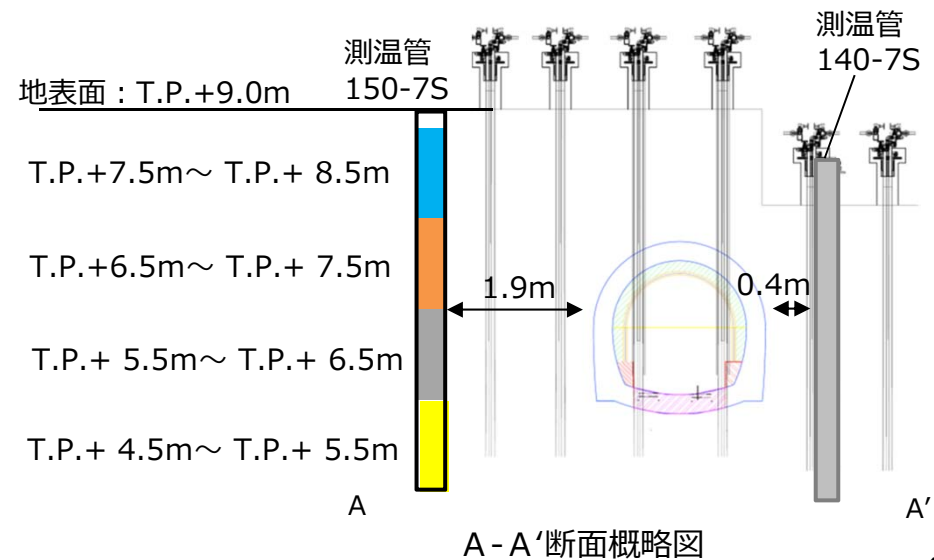
## 4. 温度上昇の原因推定

- K排水路では、陸側遮水壁との交差部において凍結による膨張対策として、補強箇所が存在する。
- 当該補強箇所内において、クラックなどが発生し、凍結範囲に水が流出している可能性がある」と推定している（K排水路内の水面より上の目視可能範囲では、明らかな損傷は見られない）。

設備	推定原因	対応	対応結果	今後の対応
測温管	内部に水侵入	目視点検により確認	測温管頭部の蓋を開口し内部を確認し、水が浸入していないことを確認した	—
	内部充填剤減少	充填剤を補充	充填剤を補充したが、充填剤は減少していないことを確認した	—
	温度計損傷	測温管内部に温度計を挿入し計測値を比較	測温管と挿入した温度計の計測値はほぼ同値であり、地表下の1.0m～4.0mの範囲で温度が高いことを確認した	—
凍結管	エア溜まり発生	エア抜きバルブを操作しエア抜き	エア溜まりが発生していないことを確認した	—
	内部充填剤減少	充填剤を補充	充填剤を補充したが、充填剤は減少していないことを確認した	—
K排水路	クラック等の隙間が発生	クラック等の隙間を補修	目視点検では内部の変状やクラック等は確認されない ただし、流水がある状態での目視点検であり、十分な確認が出来たとは言えない	11月第1週に当該区間をドライアップし、目視による詳細調査、クラック等の補修を実施する予定

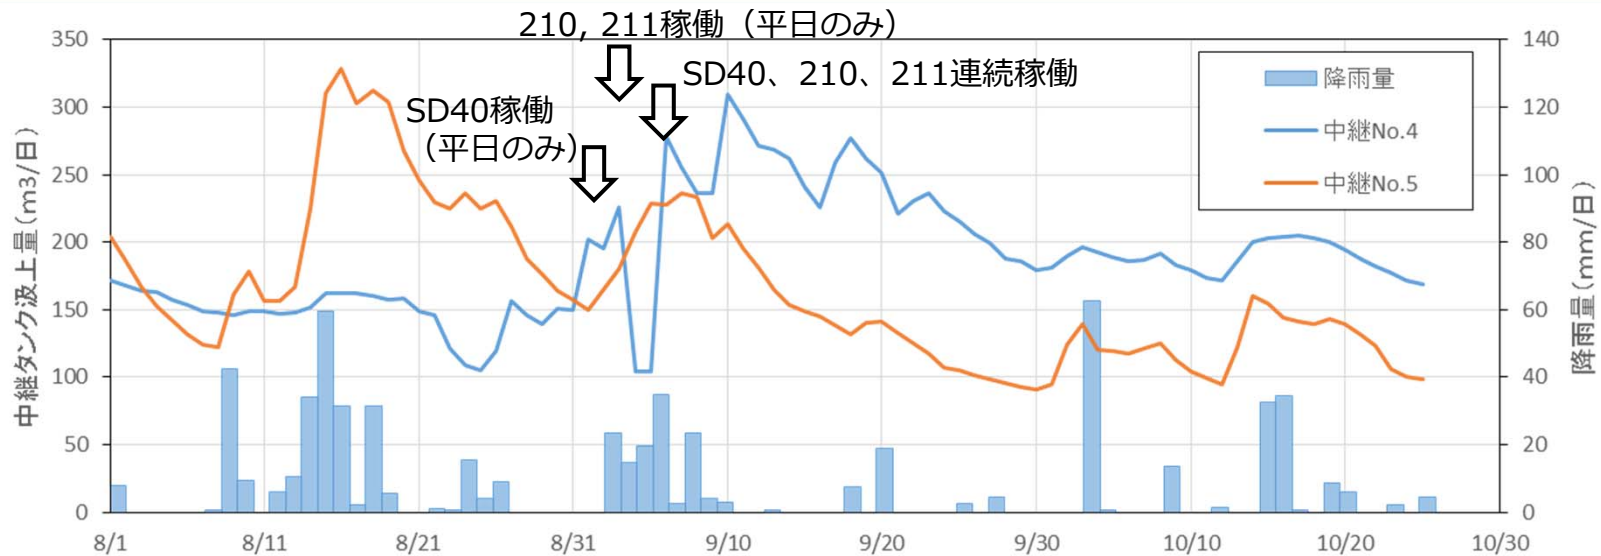
# 参考) サブドレンNo.4, No.5中継タンクの汲上量と降雨量の関係

- 温度上昇箇所至近の汲上量は降雨量及びSD40等の稼働に伴い変動しているが、降雨が少なくなってきた事から徐々に減少傾向を示している。
- 現状では測温管150-7Sの温度上昇に伴い汲上量が上昇していることは明瞭では無いため、継続監視する。
