陸側遮水壁測温管150-7Sの温度上昇について

2021年12月23日

東京電力ホールディングス株式会社

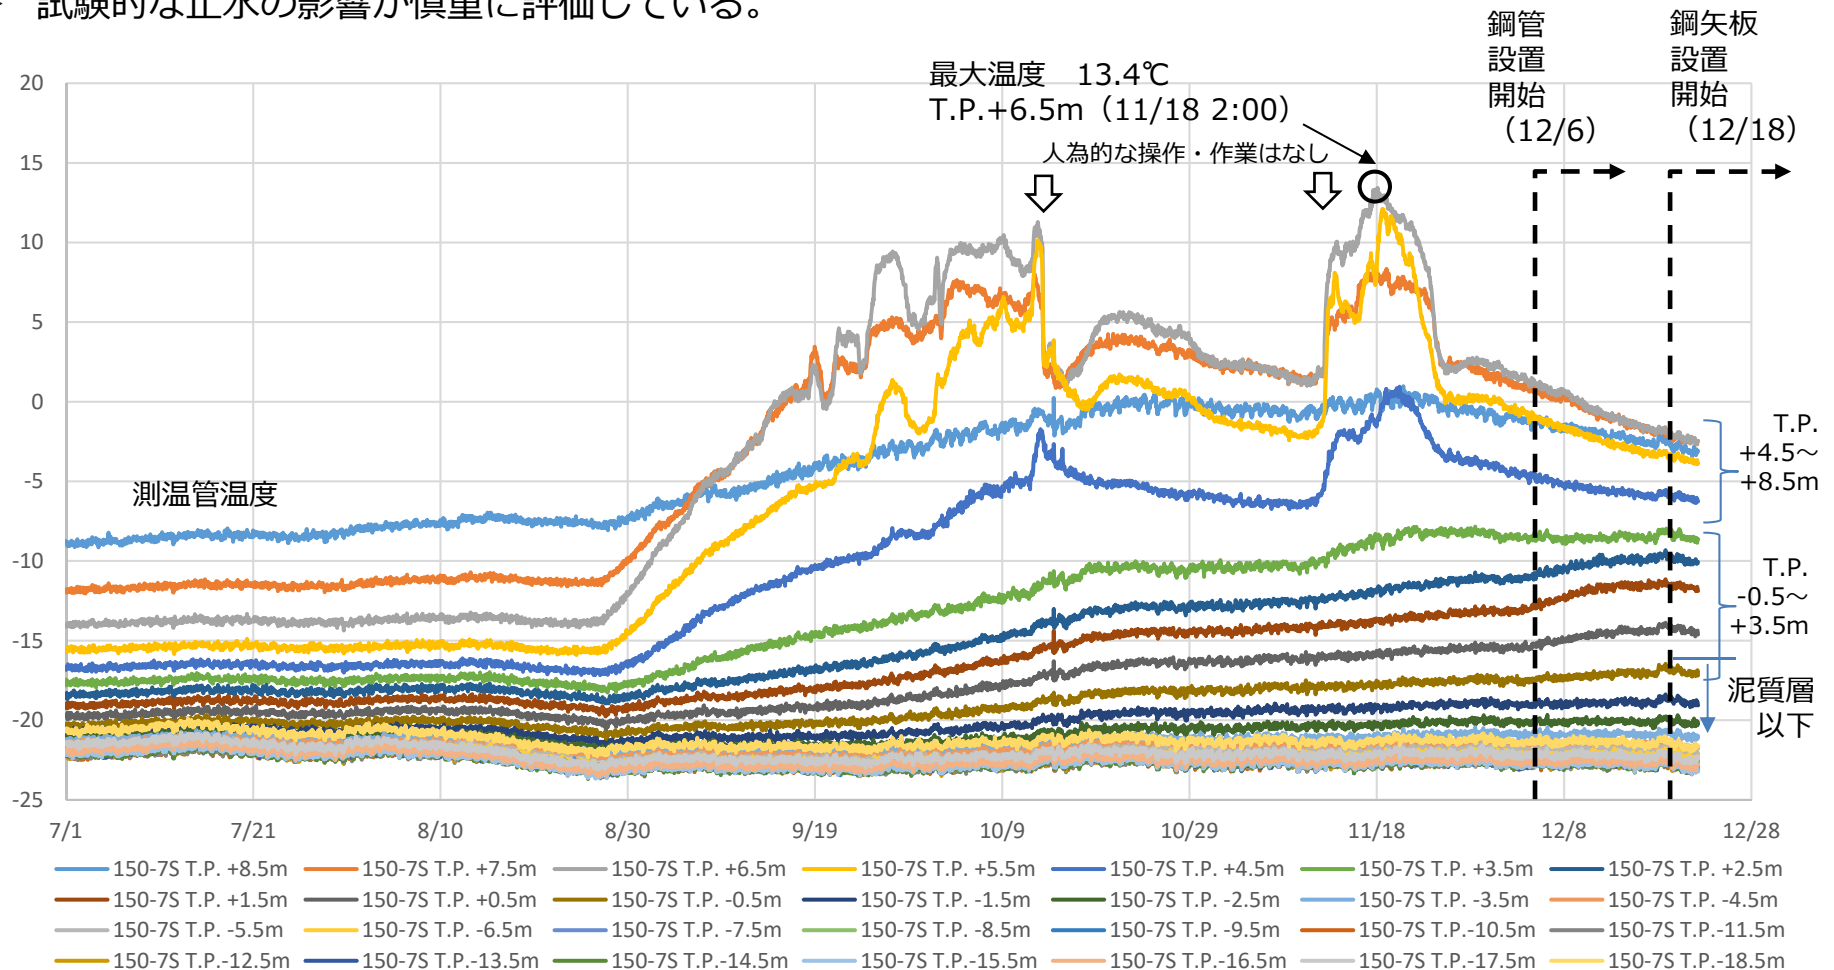
測温管150-7S経時変化 (12/21 17:00時点)

2. 測温管150-7Sの温度変化

- T.P.+8.5m～T.P.+4.5mまでは鋼管設置前から低下傾向を示し、設置後もその傾向が継続している。
- T.P.+3.5m～T.P.-0.5mまでは鋼管設置前から、地中温度の上昇傾向はみられており、鋼管設置前の12月4日頃から上昇勾配が増加している。その後、横ばいとなり、温度の低下傾向が確認されている。
- 試験的な止水の影響が慎重に評価している。

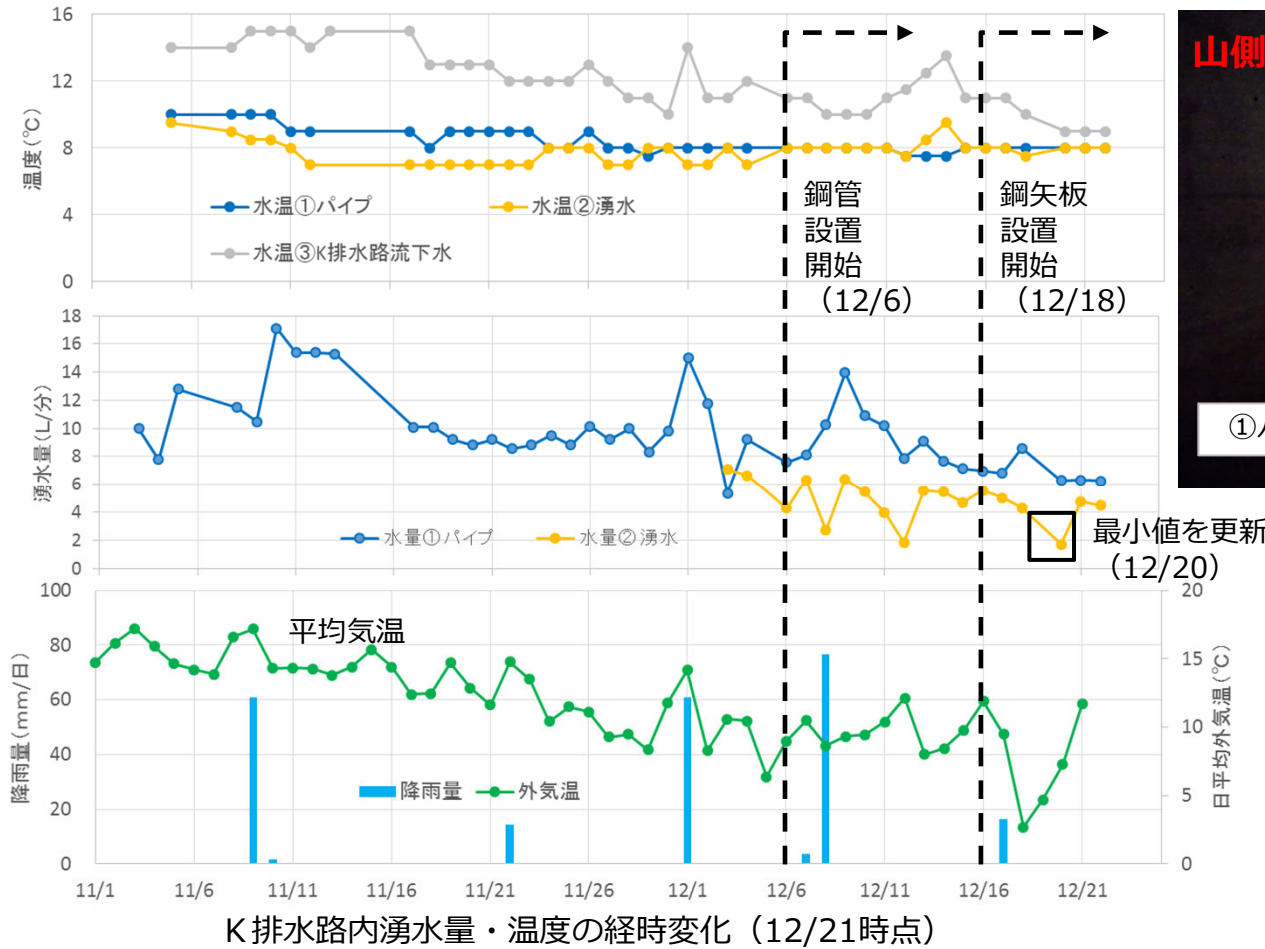
参考 監視項目 K排水路内湧水量および温度測定結果

- K排水路内の湧水の温度に変化は見られていない。
- 湧水量について鋼管設置前後で明瞭な変化は見られていない。
- ②湧水点については鋼矢板設置後の12月20日の測定において過去最低値（1.7 L/分）を計測したが試験的な止水の影響が慎重に評価している

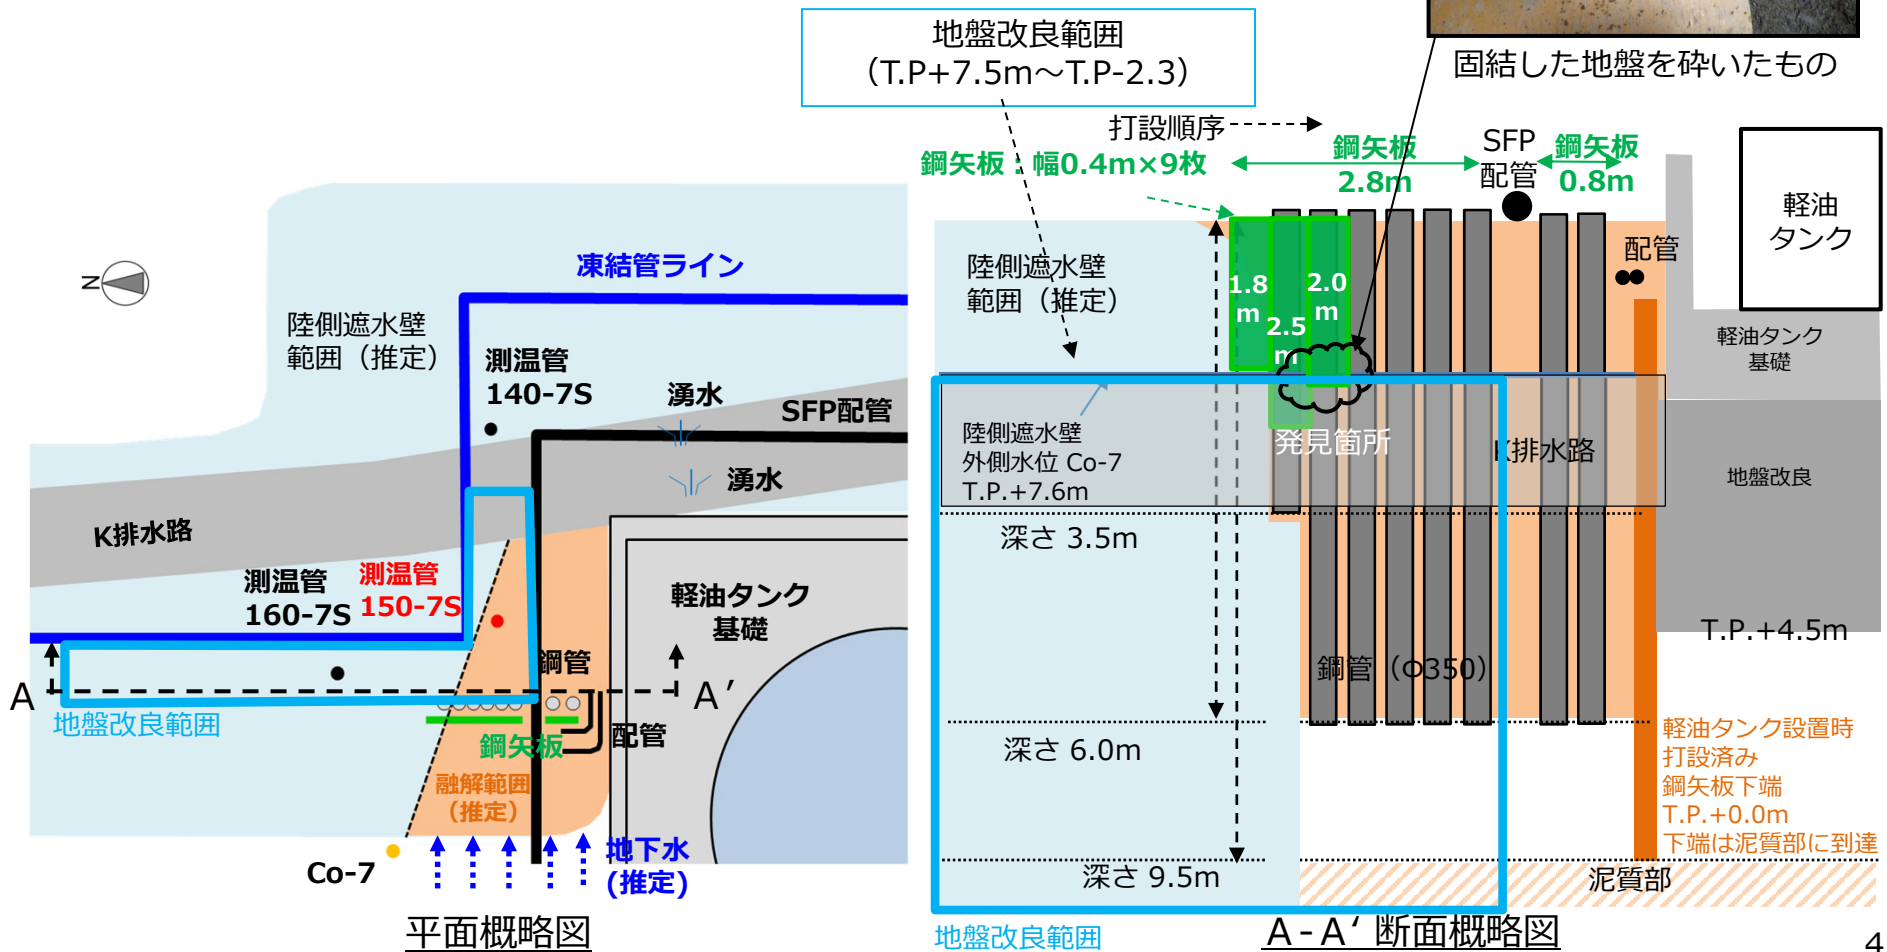
参考 地中から見つかった硬い土砂について

- 鋼矢板3枚目の打ち込みが停止した箇所から、セメントによる固結した土砂が確認された。（2016年の凍結開始前後の地盤改良によるものと推定）
- 鋼矢板打ち込み位置は、設計上の地盤改良範囲外に計画していたが、設計よりも薬液が広い範囲に注入されていたと思われる。

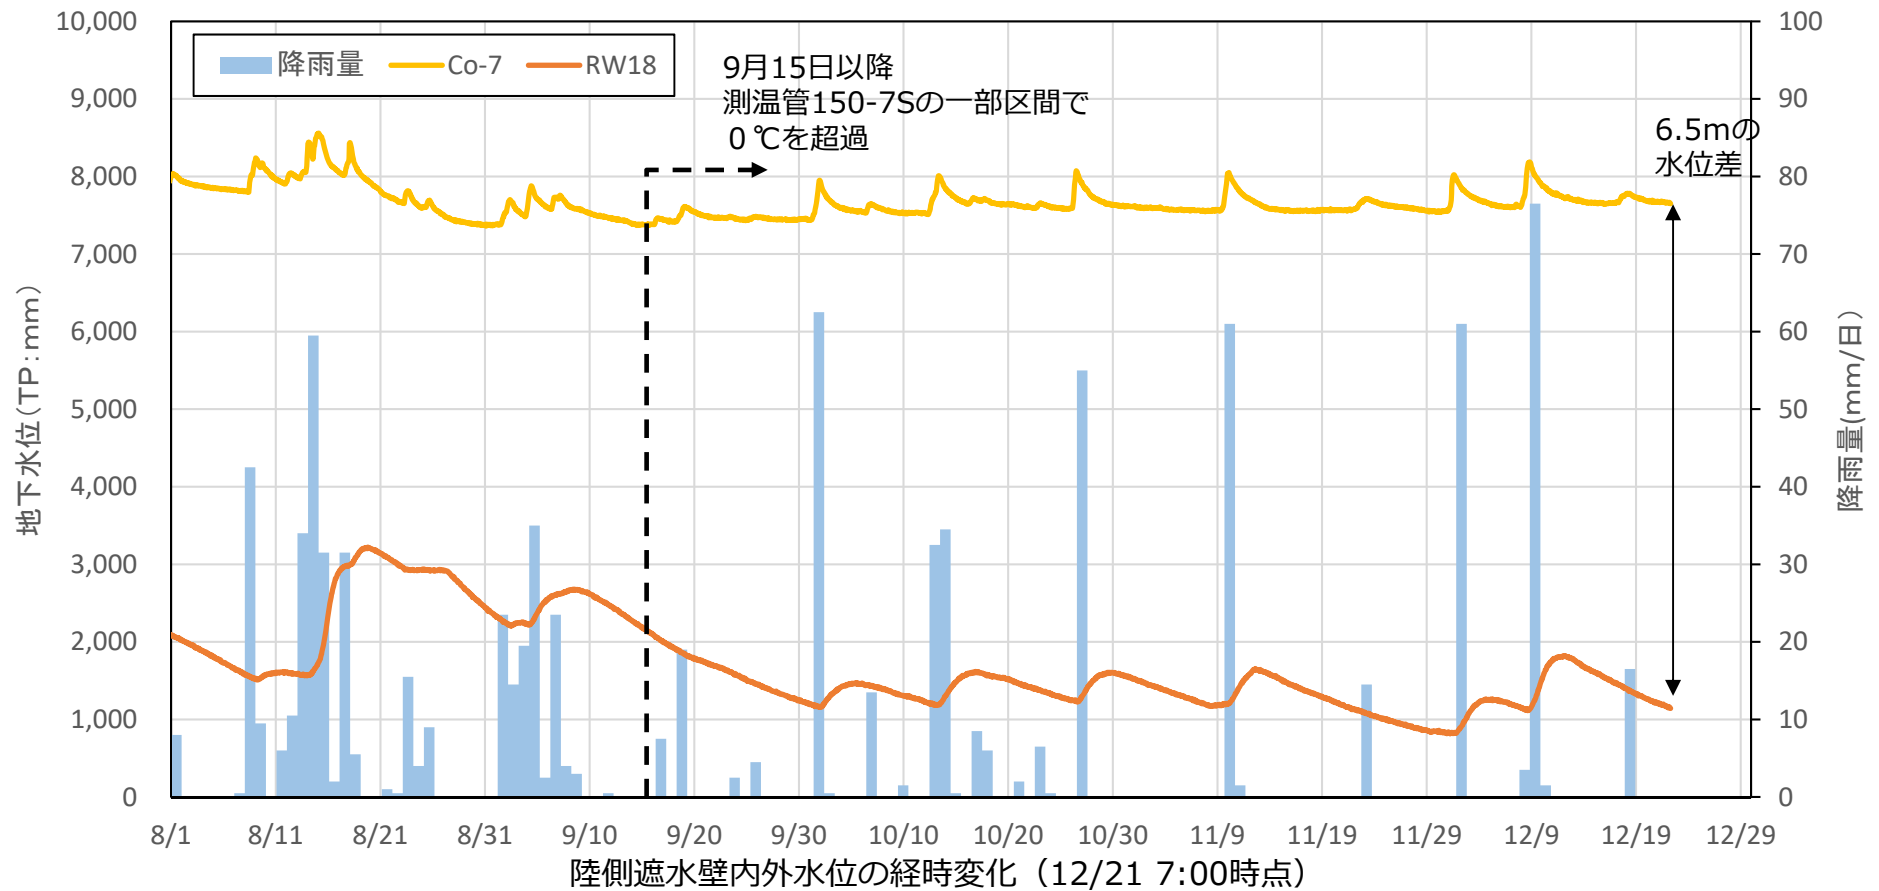
参考 陸側遮水壁内外水位差と降雨量の経時変化

- 陸側遮水壁内側の水位は地中温度の変動によらず降雨により一時的に上昇し、サブドレンの汲上により低下する
- 測温管150-7Sの一部で地中温度が0℃以上となった9月15日以降も陸側遮水壁内の水位は低下を継続していた。
- 12月21日現在内外水位差は6.5m確保していることから陸側遮水壁の遮水性は継続して保たれていると評価している。

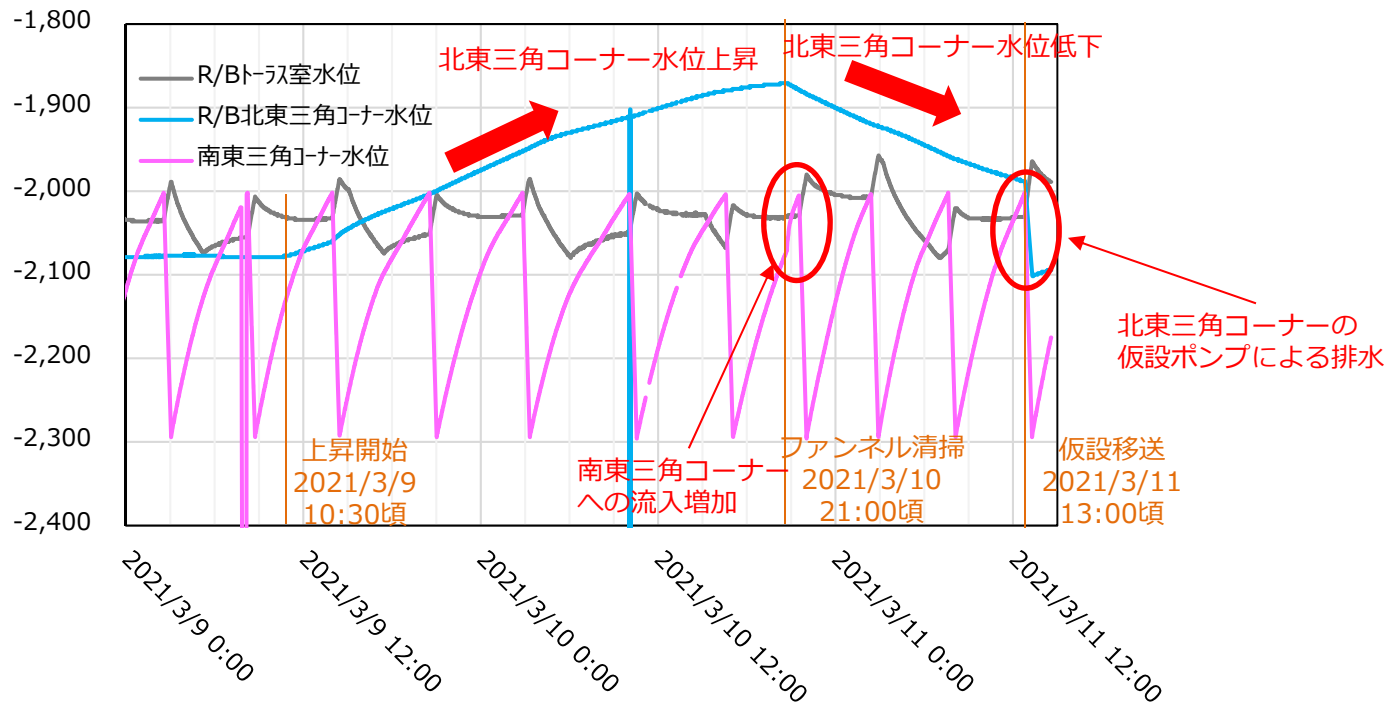
【参考】 2021年3月の状況

- 3号機はMSIV※配管貫通部からPCVの冷却水が漏えいしており、漏えい水は床ファンネルを通じて、**南東三角コーナー**へ流れ込み、仮設ポンプにてトーラス室（本設ポンプ有）へ移送。
- 2021年3月9日、床ファンネルが詰まり、水溜まりが北東三角コーナーまで広がって、**北東三角コーナー**の水位を上昇させた事象が発生。
- 2021年3月10日、MSIV室外側の床ファンネルを清掃した後、元の状態（**南東三角コーナー**の水位が上昇する状態）に戻ったことを確認。

■ 再発防止対策として、床面を穿孔し、床ファンネルを経由せず、直接、本設ポンプが設置してあるトラス室内へ排水可能とする。

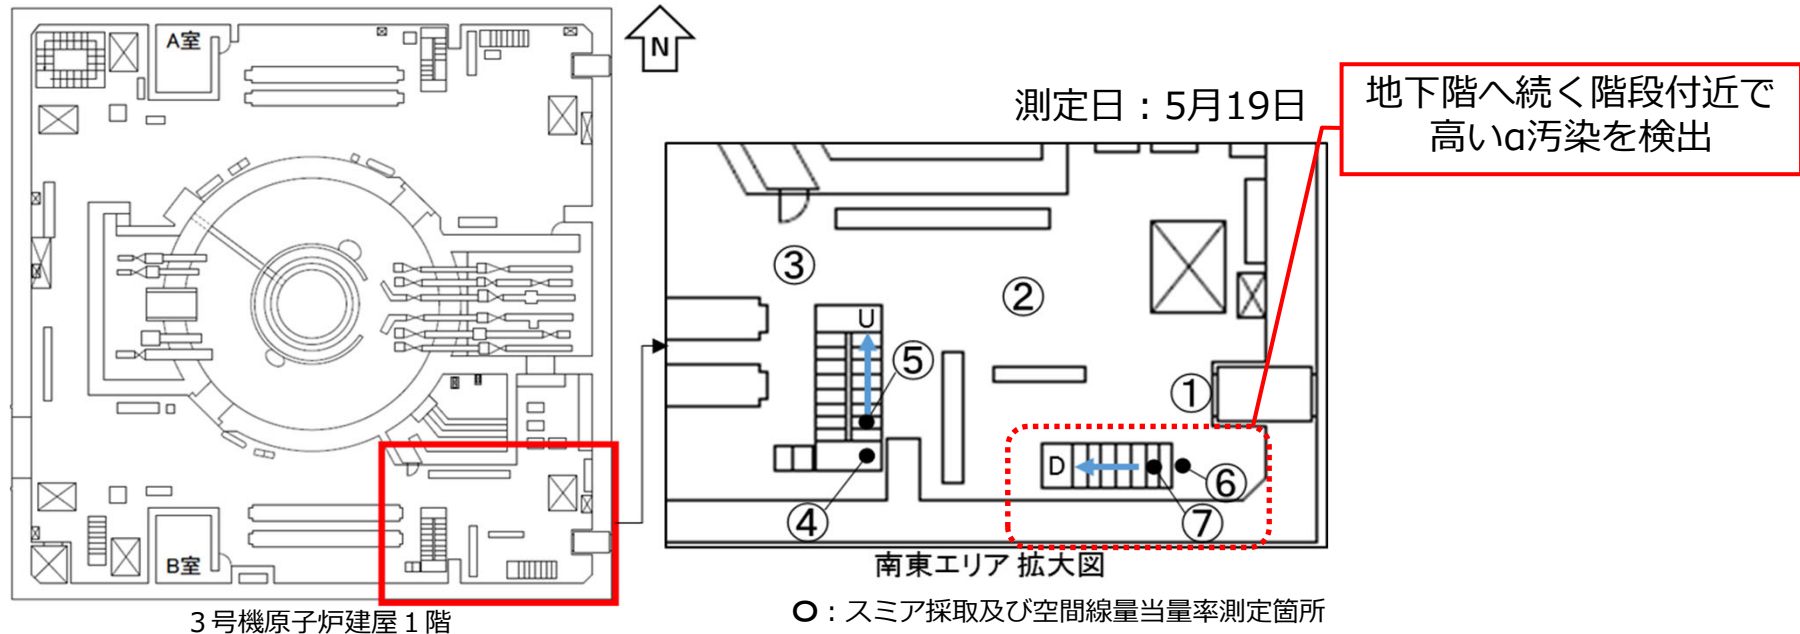
【参考】3号機R/B1階 南東エリアのα汚染状況

- 南東エリアの地下階に続く階段周辺で約61Bq/cm²のα汚染を確認

⇒ 1階南東エリアのα汚染は地下階での作業に起因したものと推定

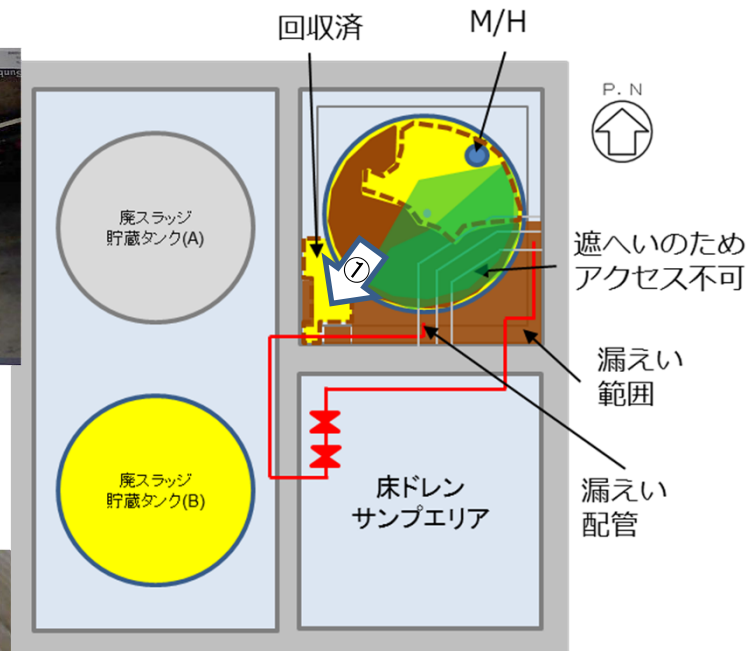
【タンク外】

- タンク天板よりアクセスできる箇所が遮へいにより限定的
- 水中ポンプ設置・廃樹脂への散水は、配管等の干渉により届く範囲が限られており、廃樹脂を約1割程度回収したところで作業中断

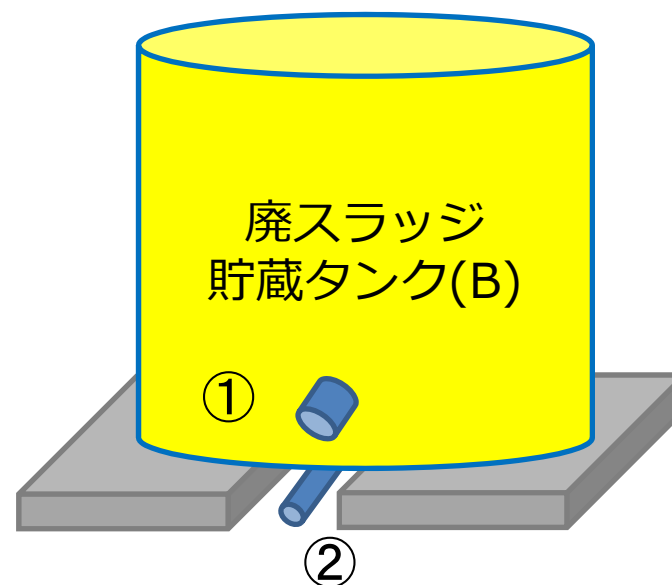
(参考) 廃スラッジ貯蔵タンク (B) 外観点検結果

- 2021年1月19日に廃スラッジ貯蔵タンク(B)の外観点検を実施
- タンク下部接続配管は切断・閉止してあることを確認
- タンク出口配管およびドレン配管閉止溶接部に腐食等が無いことを確認
- タンク内・外面に有意な腐食等が無いことを確認
