燃料デブリ取り出し準備 スケジュール

1号機 PCV内部調査に向けた準備作業状況について

1/2号機SGTS配管撤去準備作業中に確認された クローラクレーンの不具合に伴う点検状況について

3号機 PCV取水設備設置工事の対応状況について

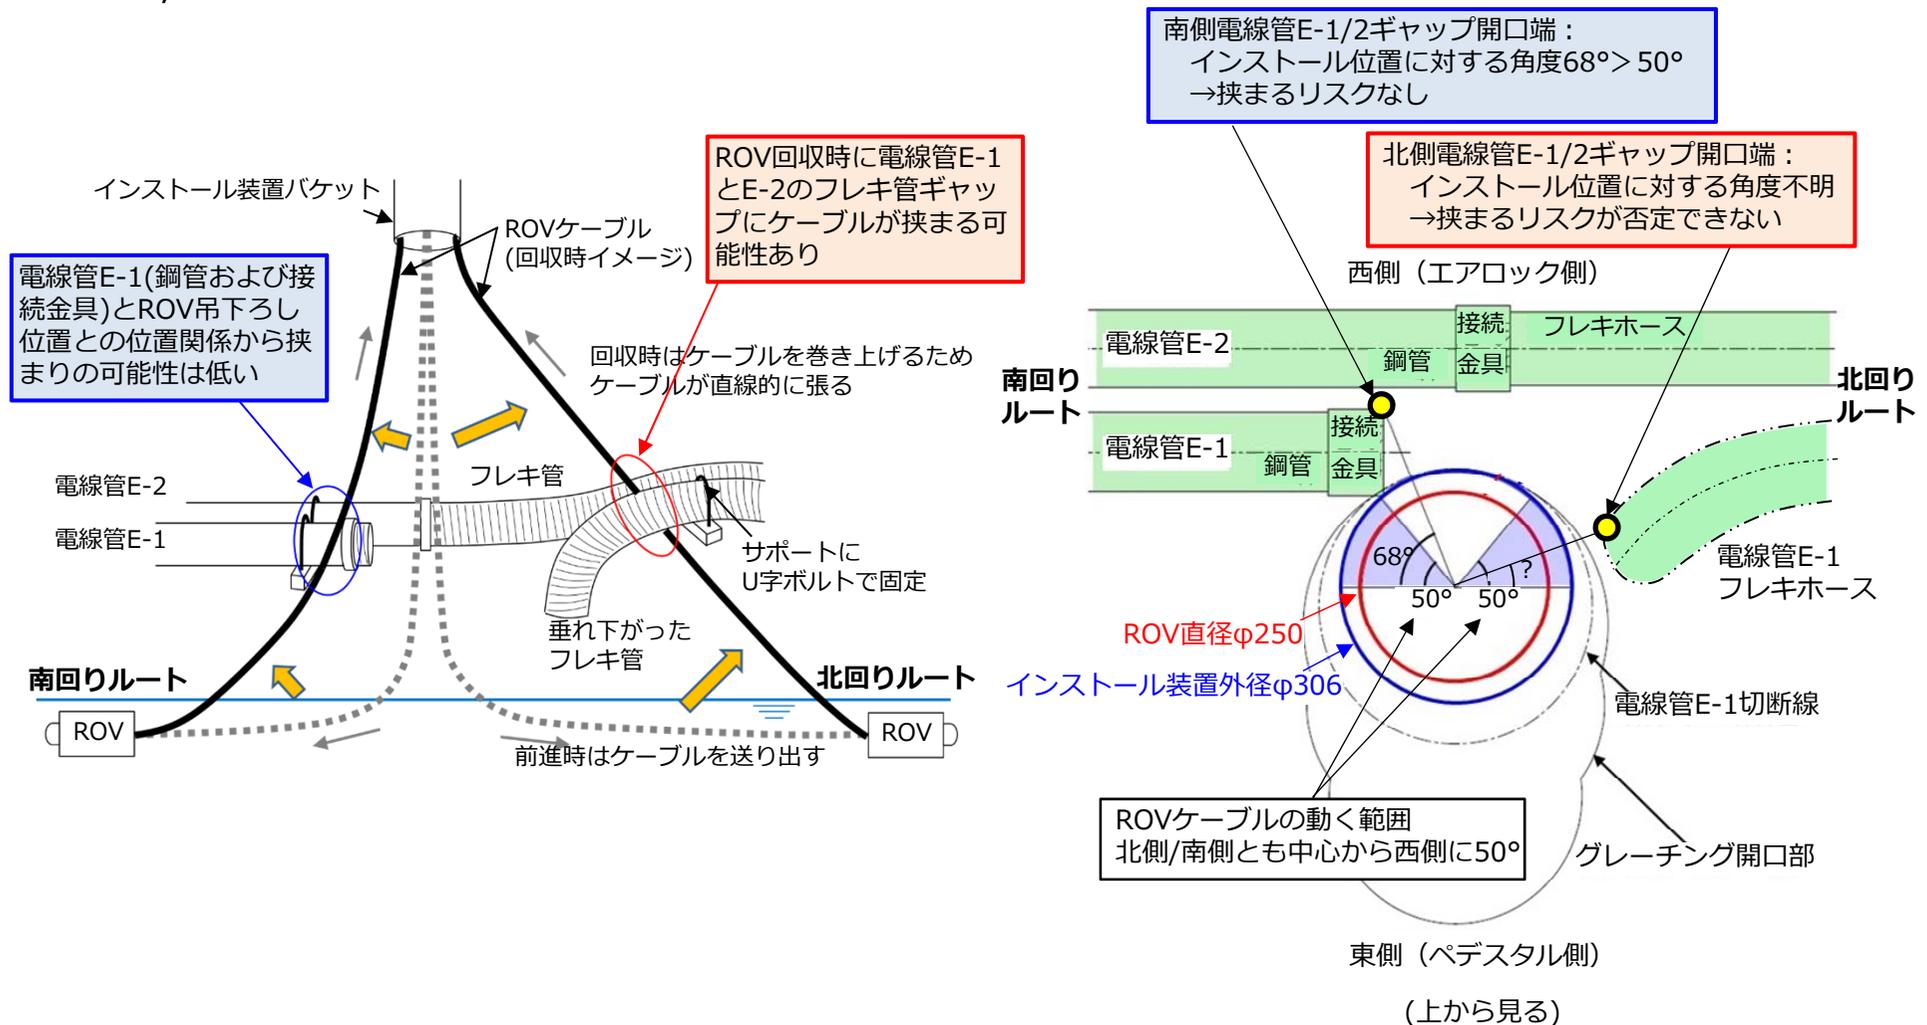
- PCV内部調査装置投入に向けた作業時に、干渉物となる電線管を確認しており、北回りルートを調査する際は水中ROVケーブルが挟まれるリスクがある
- ROVケーブルが挟まった場合、当該ROVは回収不能となり後続のROVが投入出来なくなることから、北回りルートの調査が実施不可となる

- 北回りルートでのROVケーブル挟まれリスクを回避するため、南回りルート主要とした調査方針とする
- 南回りルートの調査範囲は約0°~215°を目標とし、情報が全て取得できた場合、北回りルートの情報は類推できると判断している
- 南回りルートでペDESTALの侵入ができなかった場合は、北回りルートでペDESTAL内調査(ROV-A2)を実施したいと考えている
- 北回りルートの調査成立性については南回りルート調査に併せて早期に判断する

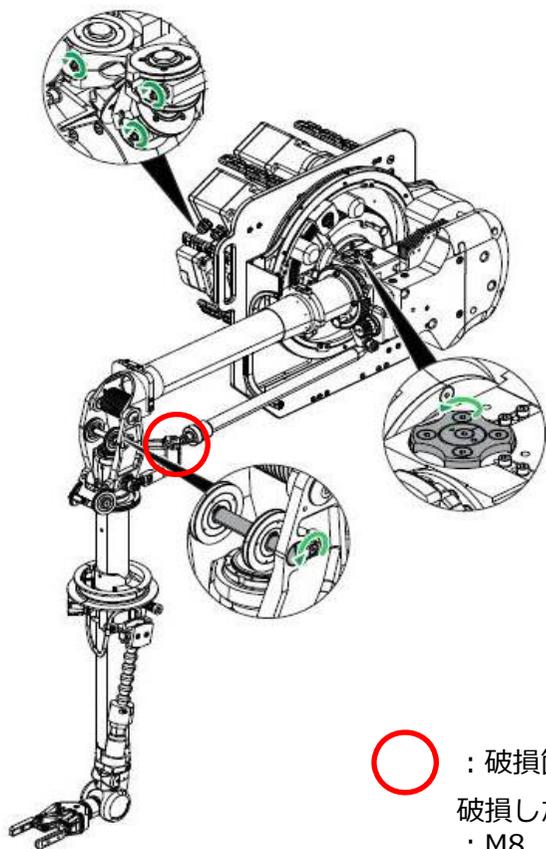
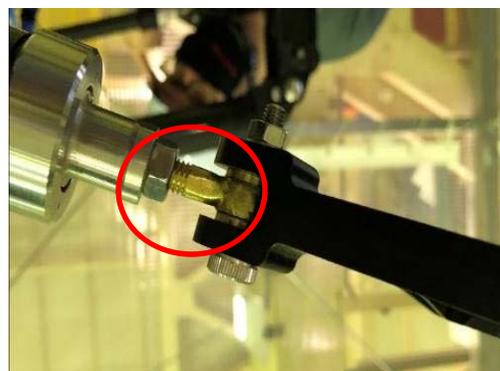
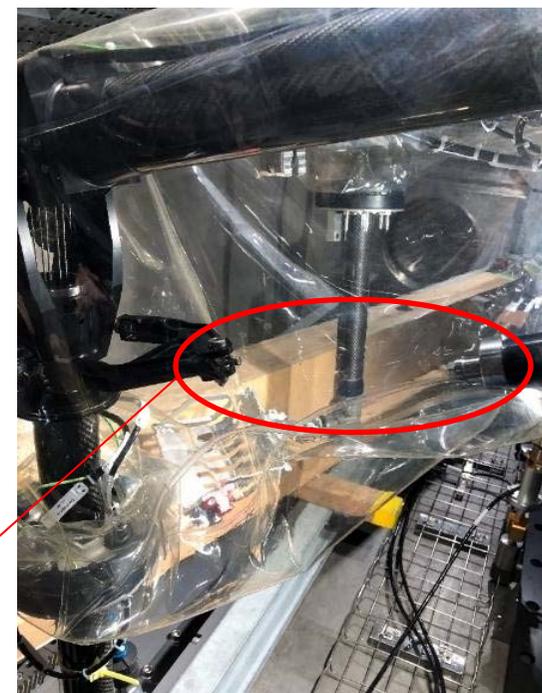
- ・ 双腕マニピュレータの検証作業中に、スレーブ側の左腕パーツ（ボルト）が破損した
- ・ なお、代替品に交換して復旧済み。検証作業は継続実施中
- ・ 破損原因は調査中

健全部（右腕マスター部）の写真
左腕も同じ構造

ボルトが破断して接続部
が離れた状態

○ : 破損箇所
破損したボルト
: M8 ステンレス製

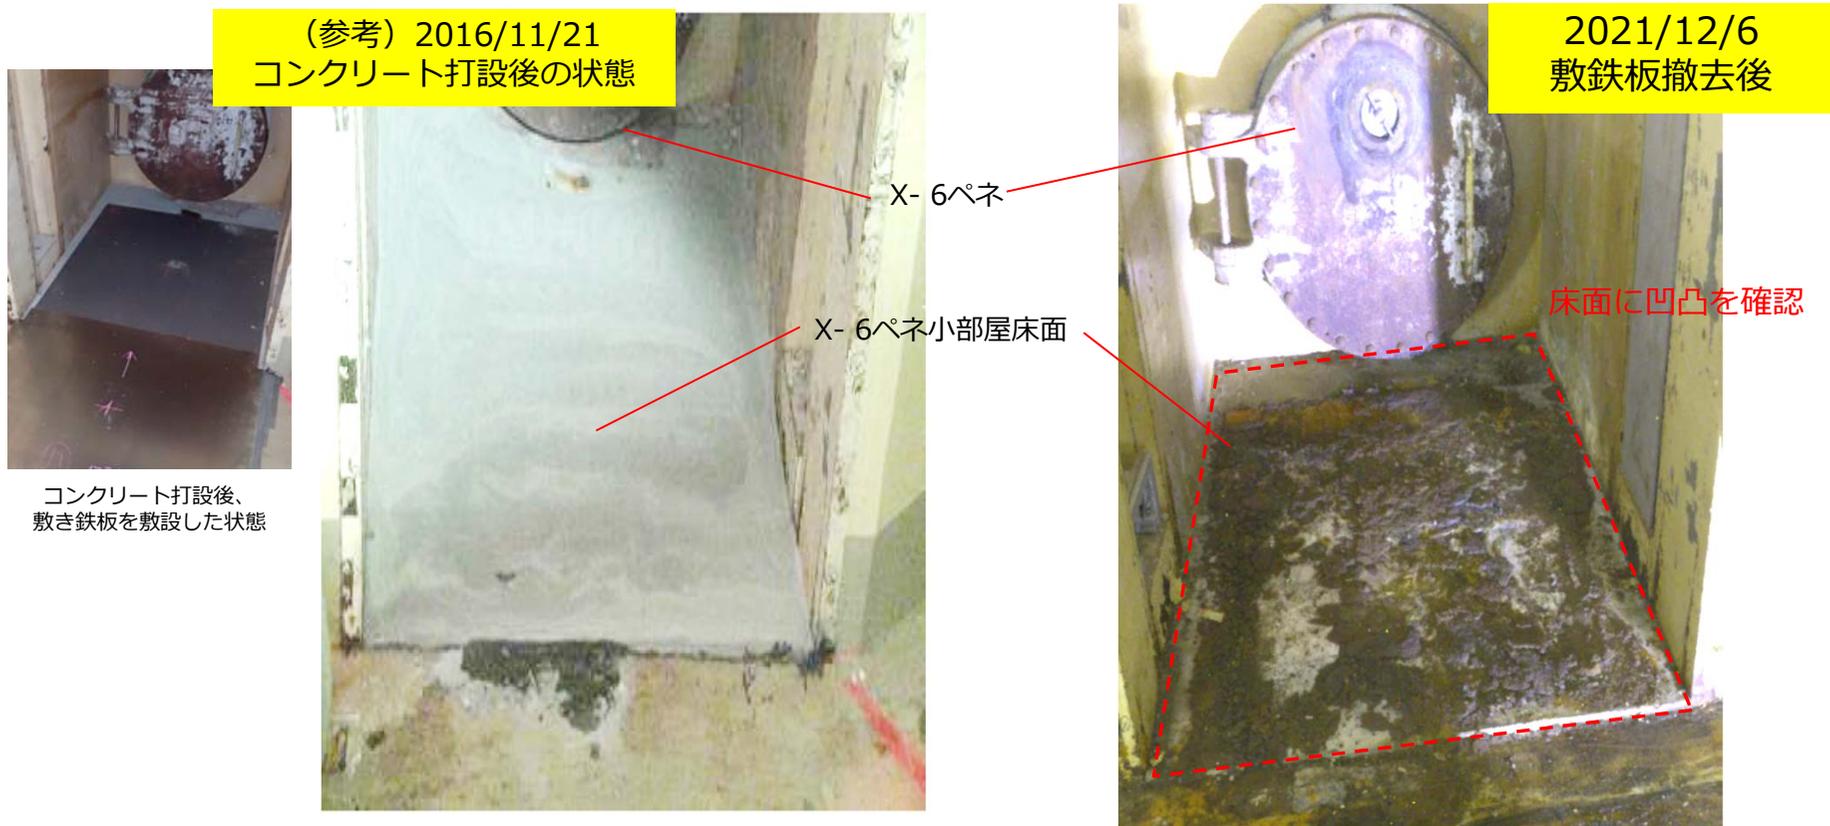
- 隔離機構取り外し後、X-6ペネ配管部磨き作業に取り掛かるため、X-6ペネ小部屋内の敷き鉄板を撤去したところ、床面に凹凸があることを確認
- X-6ペネ小部屋内に凹凸があることで、今後の隔離部屋設置他作業に影響があることから、床面の状況について確認・処理方法を検討中
- なお、X-6ペネ配管部磨き作業については、床面凹凸の処理によって、配管部に汚れが付着する懸念があるため、床面凹凸処理後に実施する

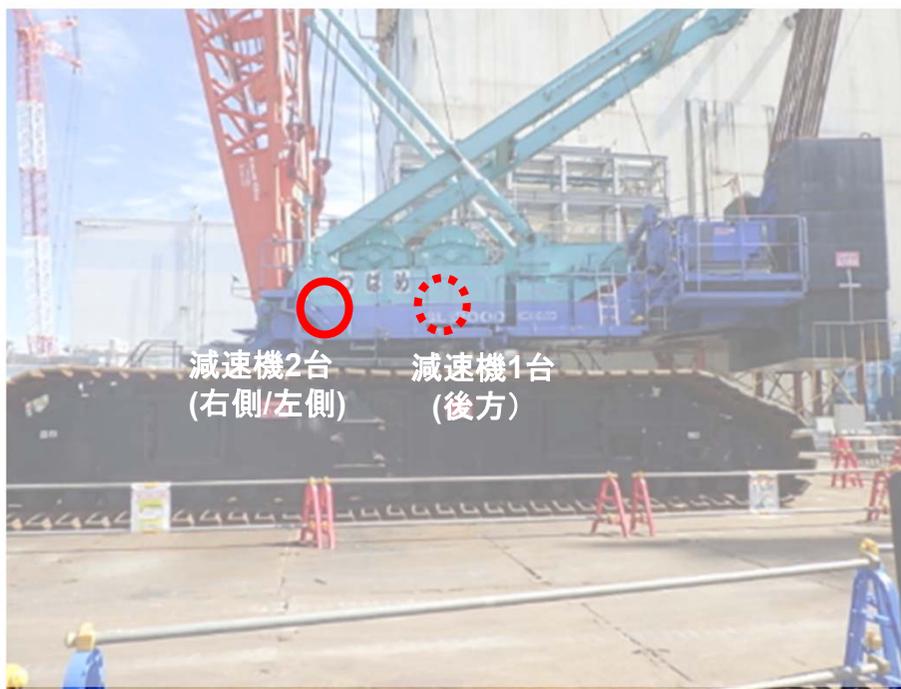
クレーン下部外観

- 2021年11月3日、1/2号機SGTS配管撤去準備作業中、クローラクレーン（通称：つばめ）の月例点検実施時に旋回用減速機（以下、減速機）3台中2台のベアリング部近傍から異音を確認した。
- 異音を確認した減速機のカバーを取外し、旋回させながら確認可能範囲の外観点検を行ったところ、ピニオンシャフトの僅かな振れ、ベアリング部の発錆を確認した。
- なお、残り1台の減速機は、ピニオンシャフトの振れも異音も確認されなかった。

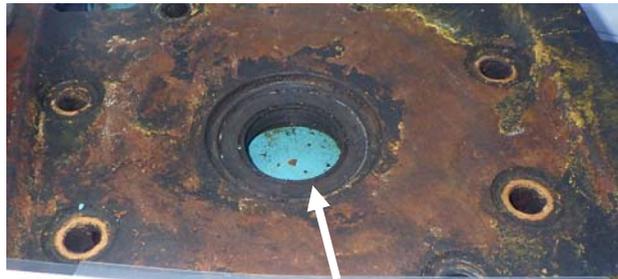
- 上部カバー軸封部（オイルシール）に、ブレーキダスト、鉄粉及び砂塵等を含んだ異物の付着を確認。また、減速機（後方）上部カバーのレベルゲージ管接続部に一部欠損を確認した。

全体的に異物が付着

右前上部カバー軸封部

左前上部カバー軸封部

- 減速機3台全てのベアリング／ギヤ油交換、後方レベルゲージ管接続部を含む上部カバーの交換。
- 今回の事象を踏まえ、月例／年次点検での確認項目や実施内容を検討し、類似事象の発生防止を図る。
なお、点検（部品交換含む）後の動作確認において、異音が発生していないことを確認した。

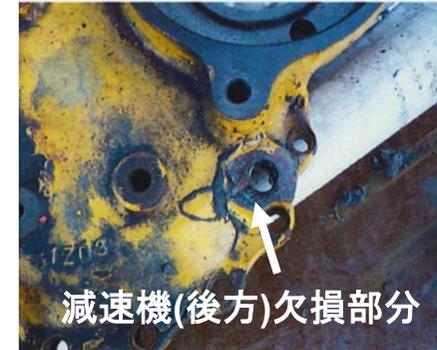
後方レベルゲージ管接続部

減速機(後方)欠損部分

オイルシール劣化に加えレベルゲージ管接続部欠損箇所から異物や水分が侵入、ベアリングの一部に発錆、ギヤ油の乳白濁を確認したが、水分浸入によりオイルレベルが上昇し異音発生しなかったと推定。

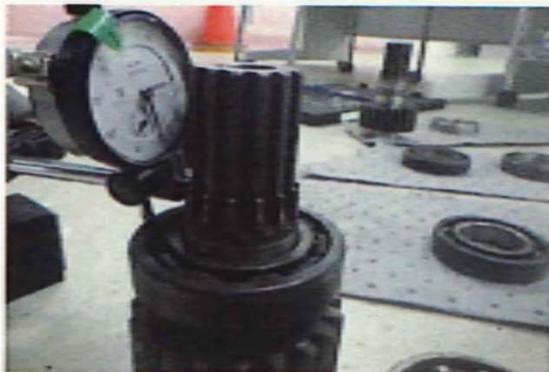
ベアリング計測状況

- 上部カバー開放後、内部部品を確認したところベアリングが摩耗し内外輪のがたつきを確認した。なお、その他の部位には摩耗、損傷等、異音発生原因に繋がる箇所はなかった。

オイルシールの劣化によりオイル量の減少や雨水の侵入により、減速機右前／左前の内部に発錆及び異音を確認。

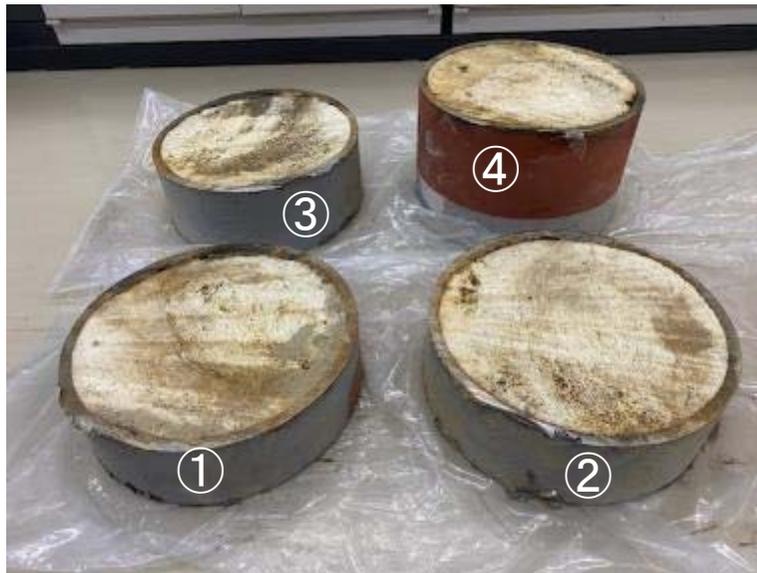
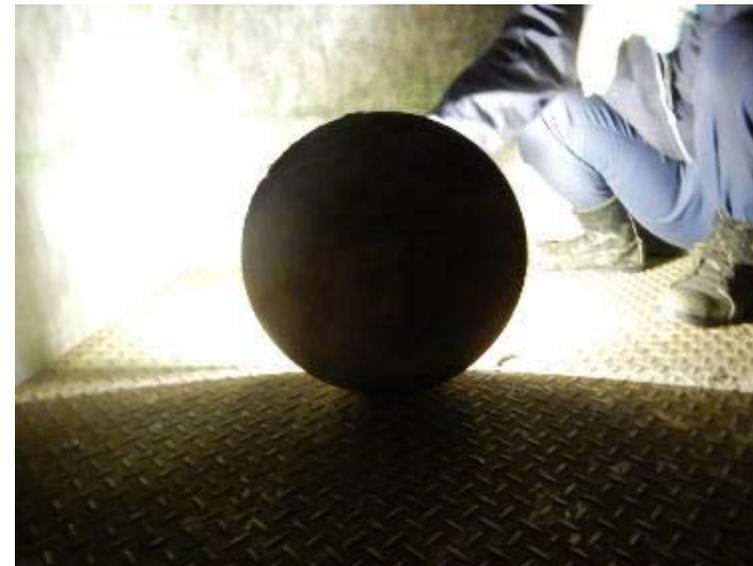
モックアップ場保管のサンプル品

- 配管撤去準備作業として、2021年9月8日～9月26日にかけて発泡ウレタンを注入。
- 注入後、3ヶ月程度経過しているため、状態変化について2021年7月の構外モックアップ時の注入済ウレタン（厚さ約100～300mm,約5か月経過）を2021年12月に確認。
- 結果として、ウレタンの状態変化による隙間が発生していないことを確認。

隙間の確認状況（4サンプルとも同様）

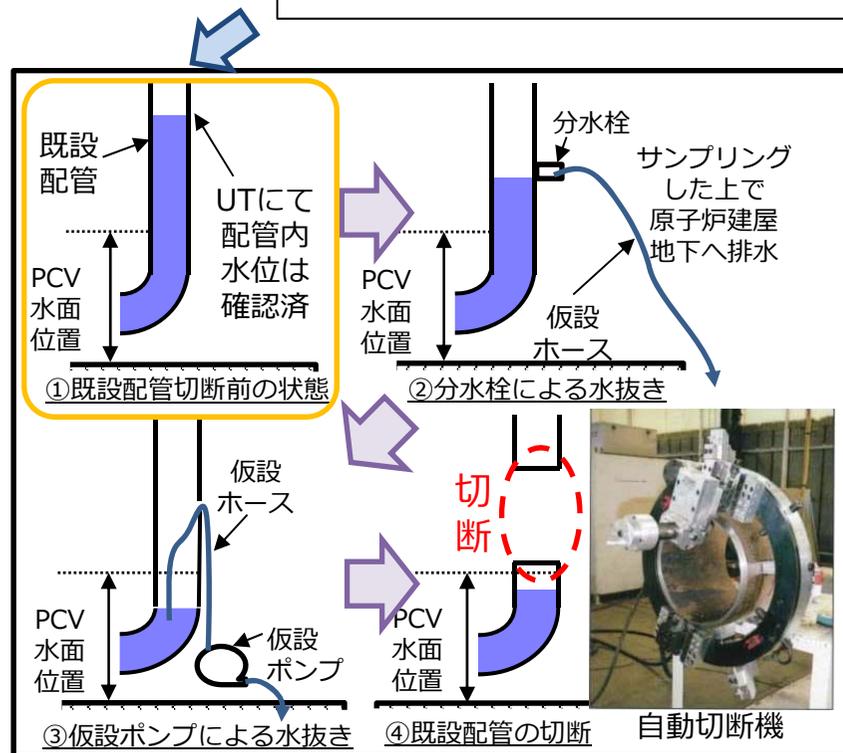
既設配管切断の手順のイメージ

- 既設配管に取水点を構築するにあたり、分水栓及び仮設ポンプによる水抜きを行った上で、既設配管を切断し、取水ホース等の挿入を行う。
- 既設配管の水抜きの事前準備として、系統配管のベント弁の開操作（空気抜き）を実施したところ、排気中に可燃性ガスがあることを確認。
- 当該状況を踏まえ、ベント弁を閉止し、操作を中断。

分水栓による水抜きに先駆け、当該上部のベント弁の開操作（空気抜き）を実施したところ、可燃ガスを検知し、作業を中断（弁を閉止）

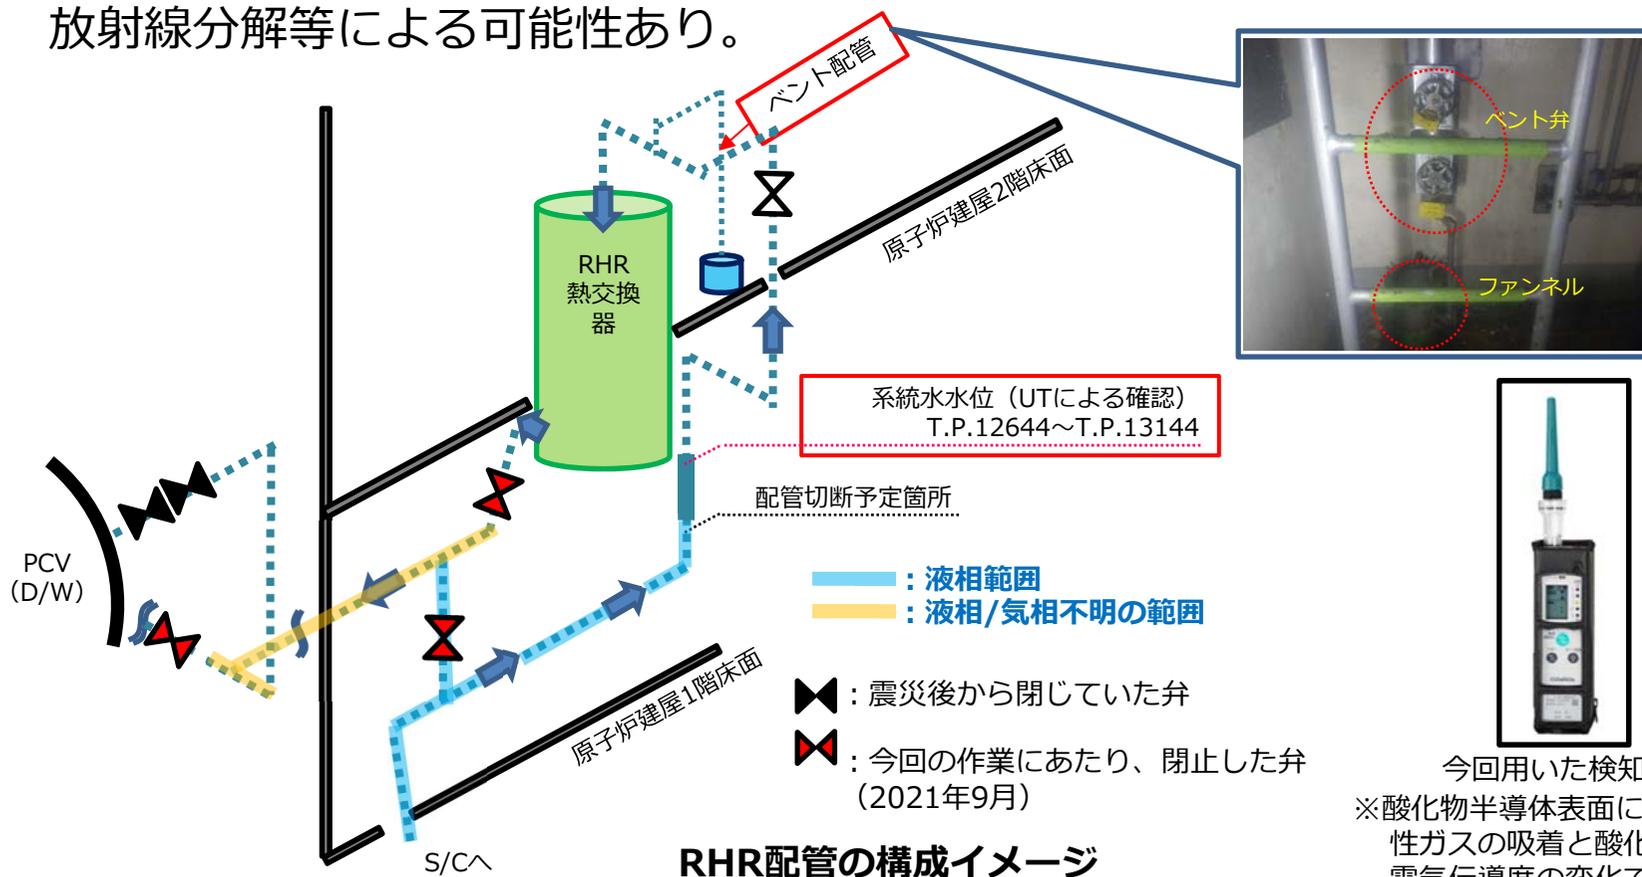
- 事前に超音波探傷（UT）による管内水位を確認。また、PCVとの連通が想定される弁は事前に閉止していることから、現在、PCVからのガスが供給はないと想定。
- ベント弁の開操作を実施したところ、ベント配管が接続しているファンネルのベント口にて可燃性ガスを検出※。
- 可燃性ガスの滞留原因は不明であるが、事故時の系統へのガス流入や系統保有水の放射線分解等による可能性あり。

- ベント配管からの排気をファンネル越しに採取し、分析を実施。
→分析の結果、事故由来の長半減期核種であるKr-85を検出。
- 取水設備設置に向けた配管切断作業の安全確保のため、熱交換器・配管に滞留しているガスをパージ・置換する必要あり。
- RHR熱交換器ドレン弁から窒素を封入し、RHR配管ベント弁から配管内ガスを排出することを計画。作業エリアであるRHR熱交室1階のガス濃度、ダスト濃度の監視や換気も含めた資機材、手順の準備を整えた上で対応する予定。なお、ガスの滞留範囲、濃度等から敷地境界への影響を評価し、十分低いことを確認。
- 当該作業を完了し、安全を確保した上で作業を再開することを予定。

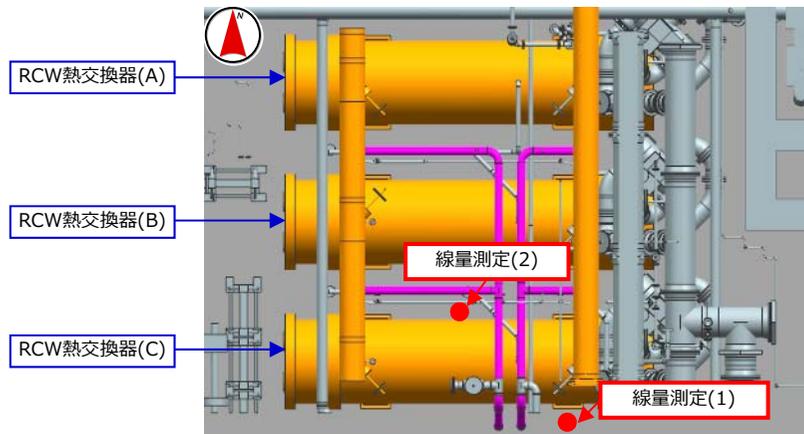
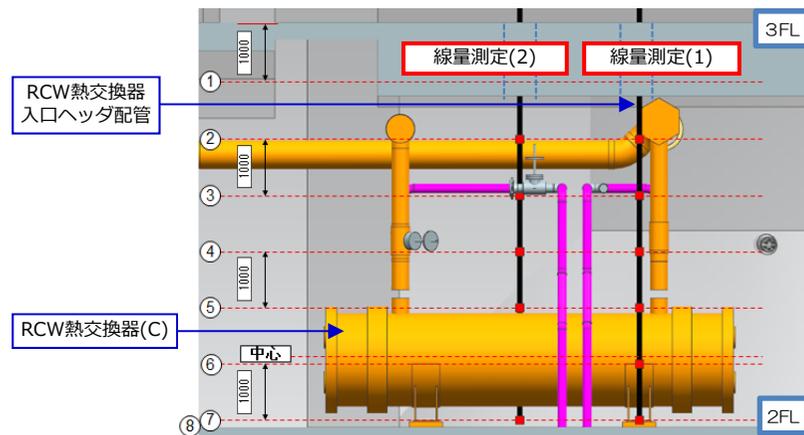
線量測定位置(3階からみた2階平面図)

- 3階床面の調査用穿孔部より線量測定を実施。RCW熱交換器中心付近が高線量となっていることから、熱交換器が線源と推定される。
- 線量調査結果より内包水の放射能濃度は約 $1.8E+10$ Bq/Lと推定される。

測定位置	線量測定(1)	線量測定(2)
①3階床面から1000mm下	9.7	47
②3階床面から2000mm下	58	205
③3階床面から3000mm下	103	410
④3階床面から4000mm下	207	560
⑤3階床面から5000mm下	380	790
RCW熱交換器中心 (3階床面から5950mm下)	550	1150
⑥3階床面から6000mm下	490	1040
⑦3階床面から7000mm下	215	590
⑧3階床面から7200mm下(2階床面)	225	320

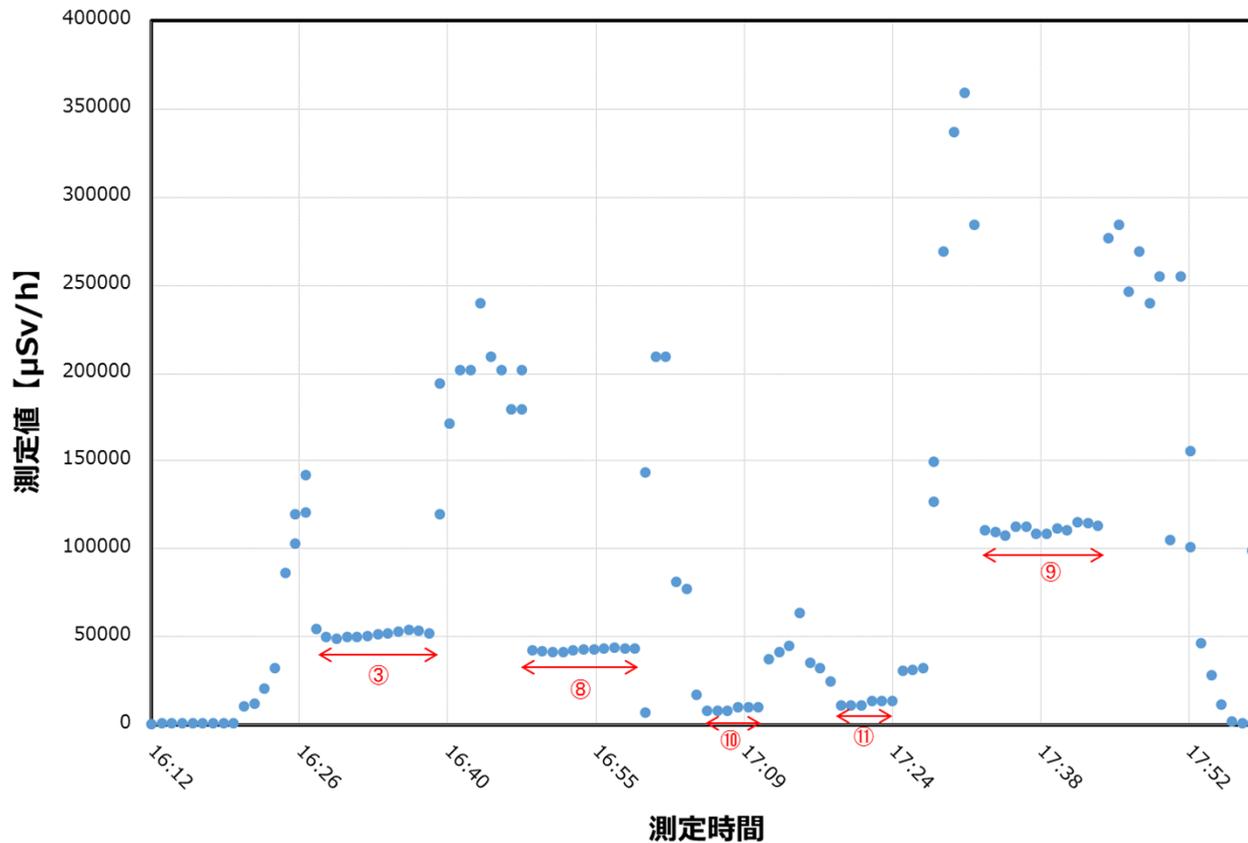
- 原子力規制庁殿と合同で実施した新規穿孔箇所の線量測定結果を以下に示す。
- 既存穿孔箇所の線量測定結果 (参考3参照) と比較し, 低い測定結果が得られた。
- シールドプラグ外周部に近い測定点No.①,②,⑩,⑪は, 線量が低い傾向であった。
- 測定点No.④,⑨,⑫,⑬は, 100mSv/hを超える結果が得られた。

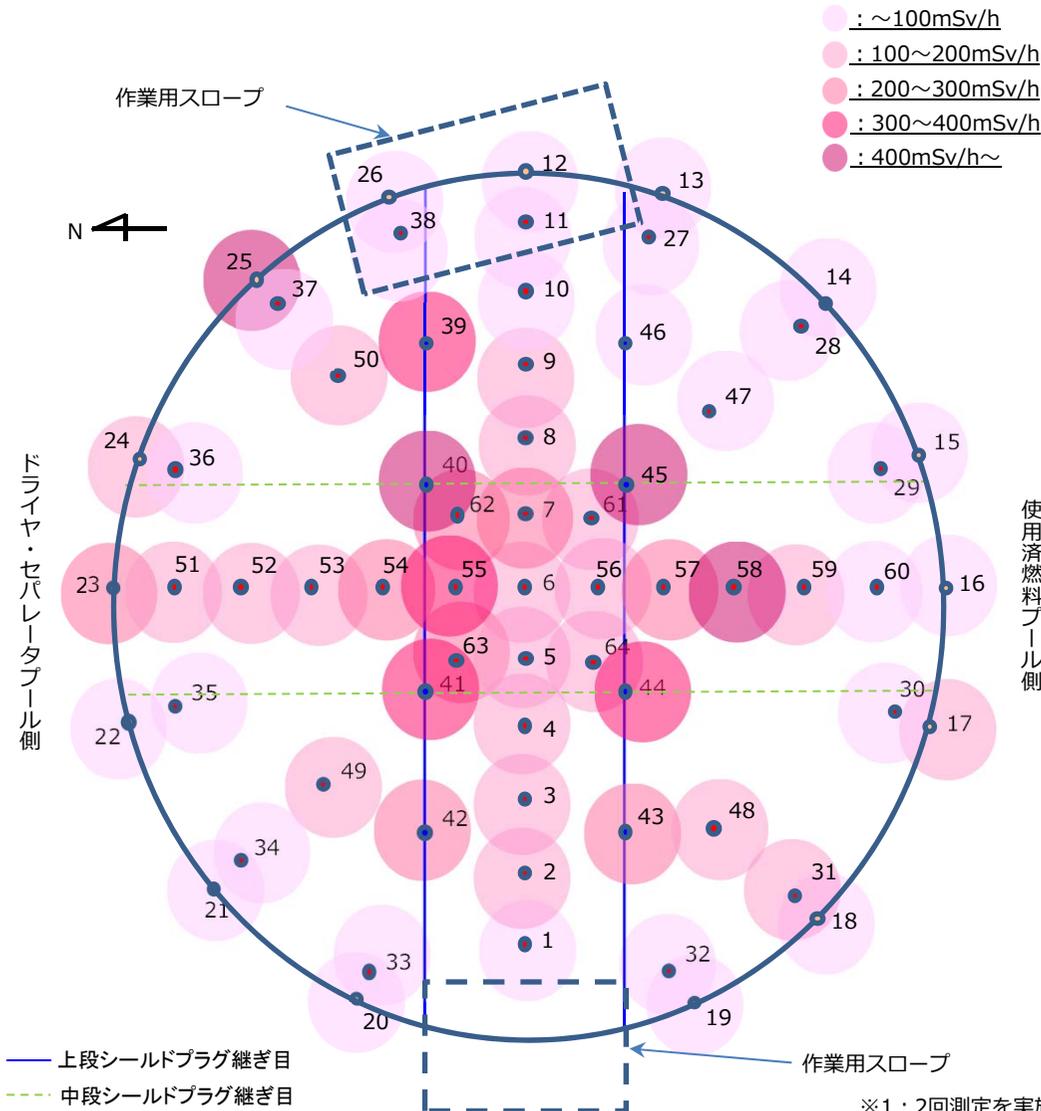
➤ 中央部・継ぎ目部で線量が高く、シールドプラグ上部の線量にバラつきがあることを確認。
