1号機 PCV内部調査の状況について

2022年5月26日

2号機 PCV内部調査・試験的取り出し作業の準備状況

1号機及び2号機非常用ガス処理系配管一部撤去の対応状況について

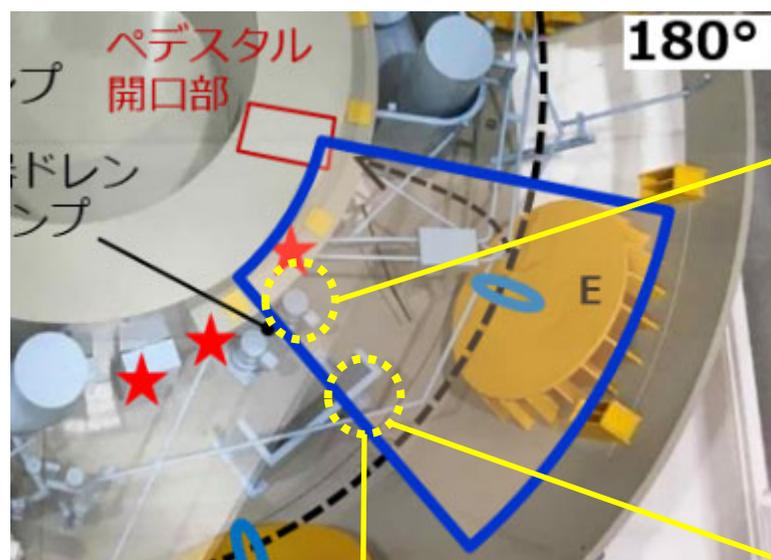
RCW配管・弁 堆積物上層

写真1.機器ドレンサンプポンプ付近の状況

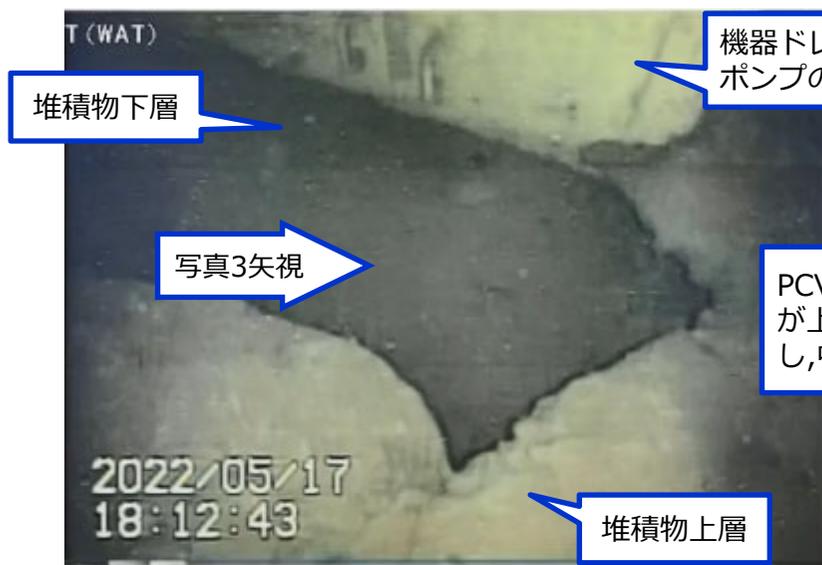
写真2.PCV底部の堆積物の状況

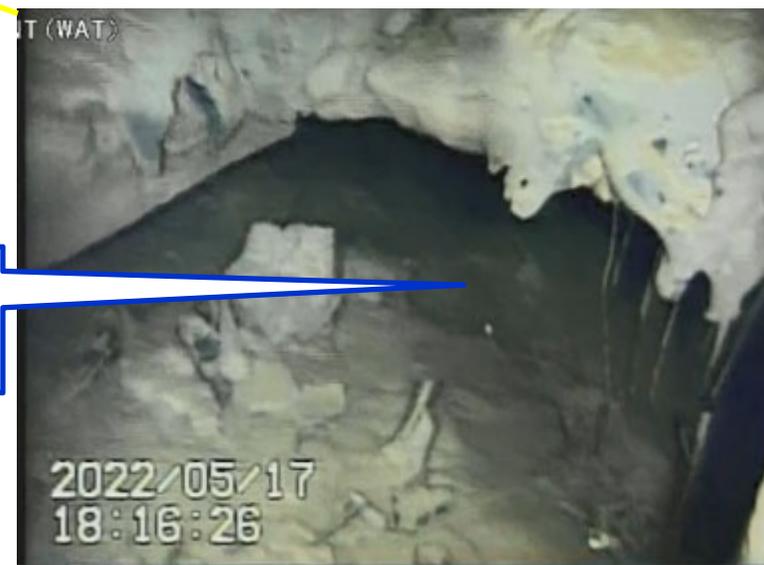
写真3.PCV底部の堆積物の状況(空洞内部)

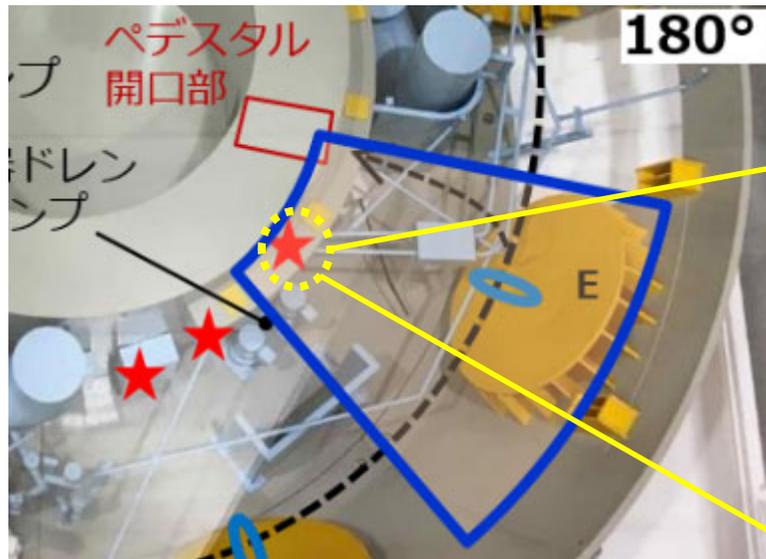
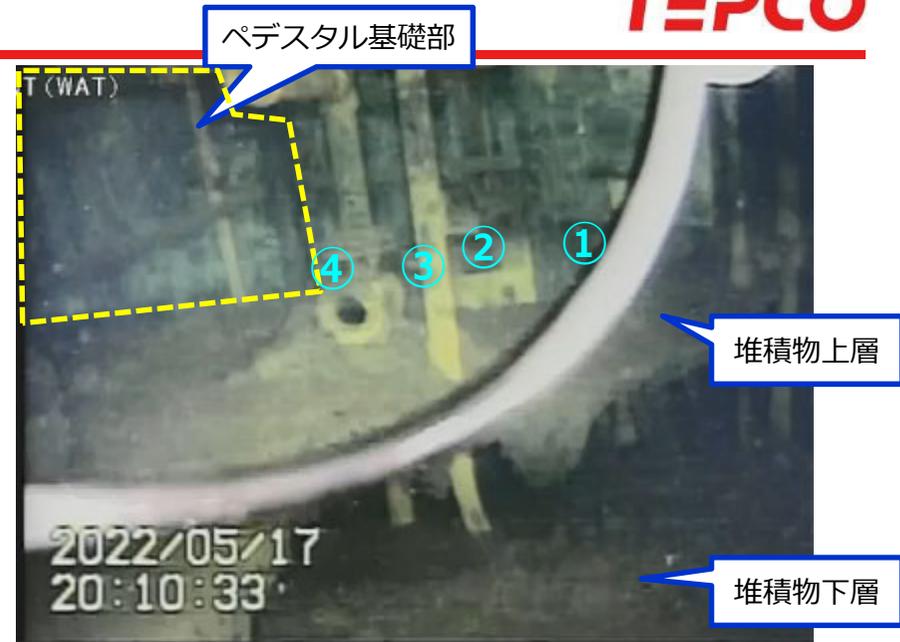
写真1.ペDESTAL基礎部(上部)の状況

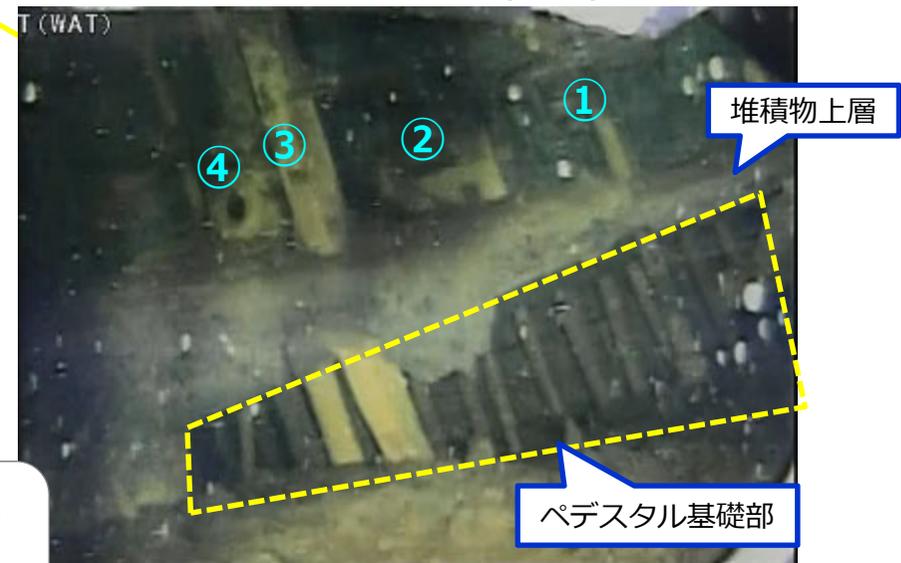
写真2.ペDESTAL基礎部(下部)の状況

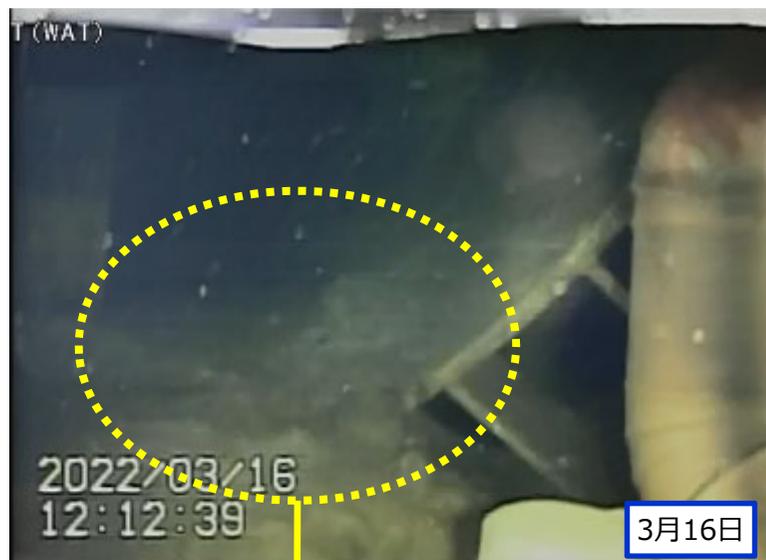
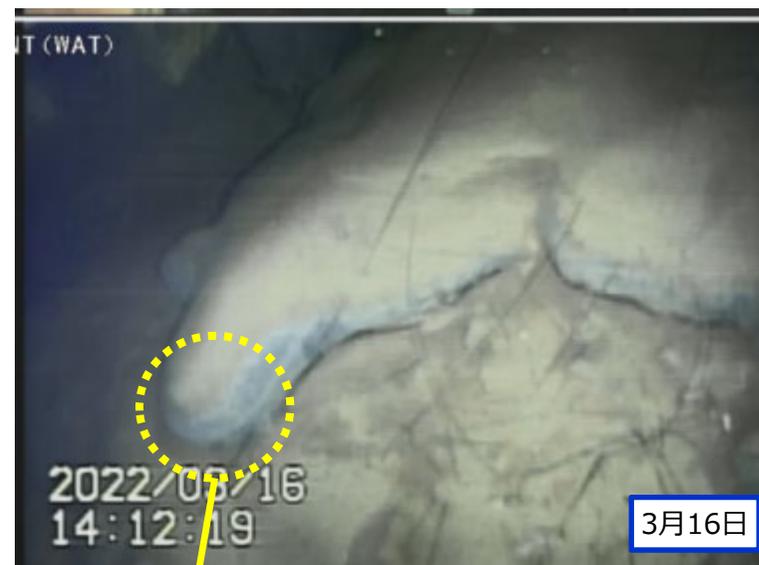
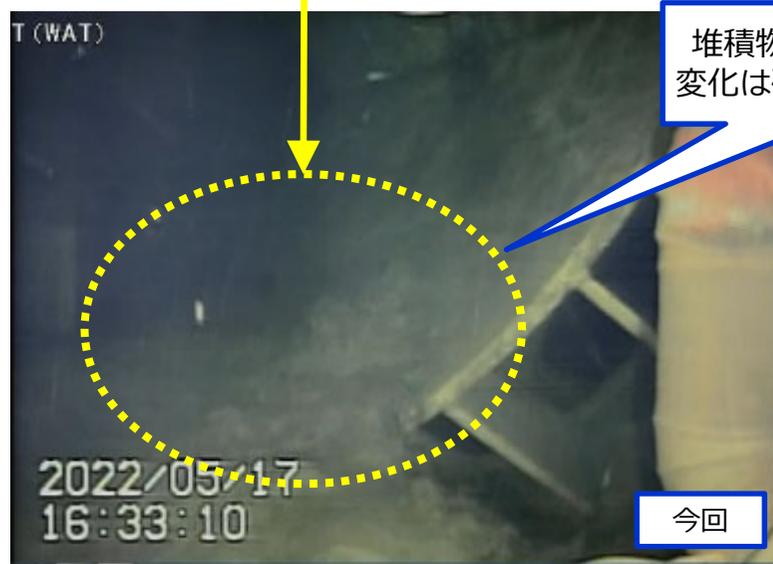
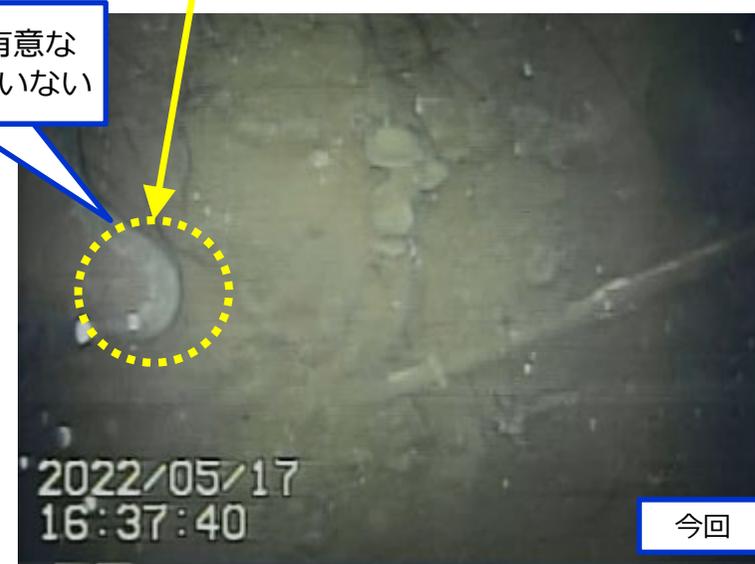
堆積物の状況に有意な
変化は確認されていない

写真1.ジェットデフレクター(F)俯瞰

写真2.ジェットデフレクター(F)付近の状況

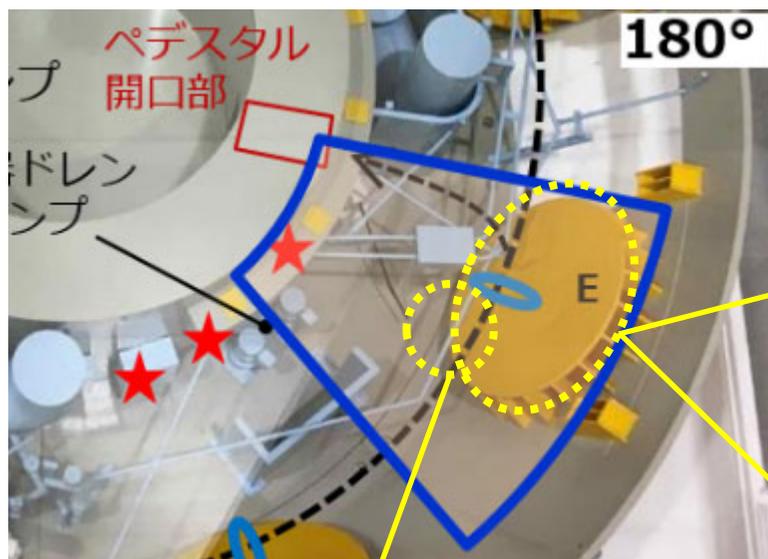
写真1.ジェットデフレクター(E)俯瞰

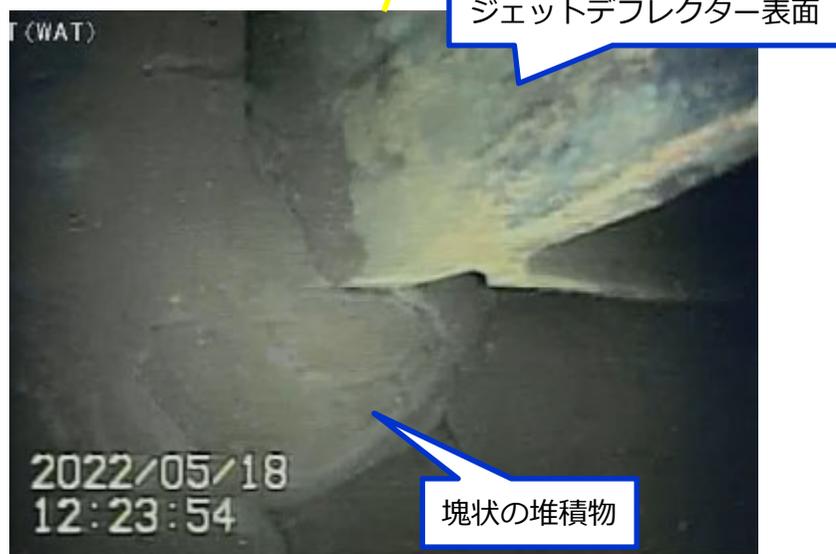
写真2.ジェットデフレクター(E)表側下部の状況

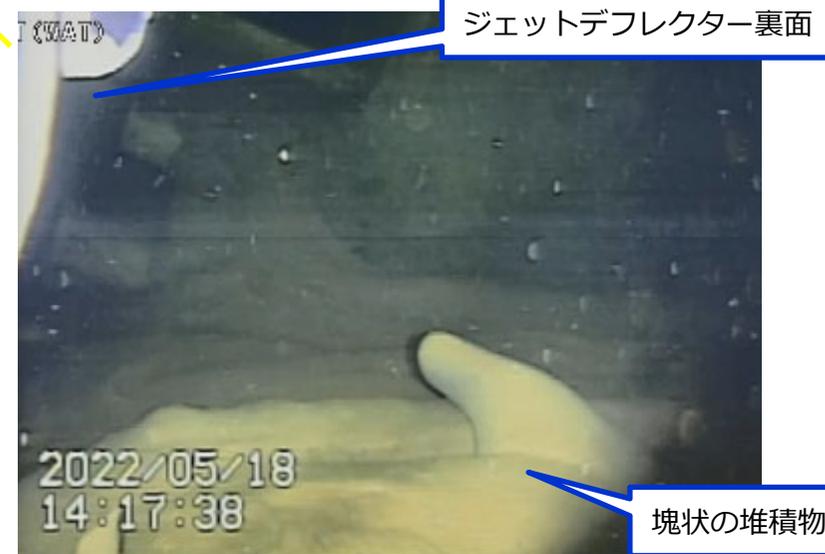
写真3.ジェットデフレクター(E)裏側の状況

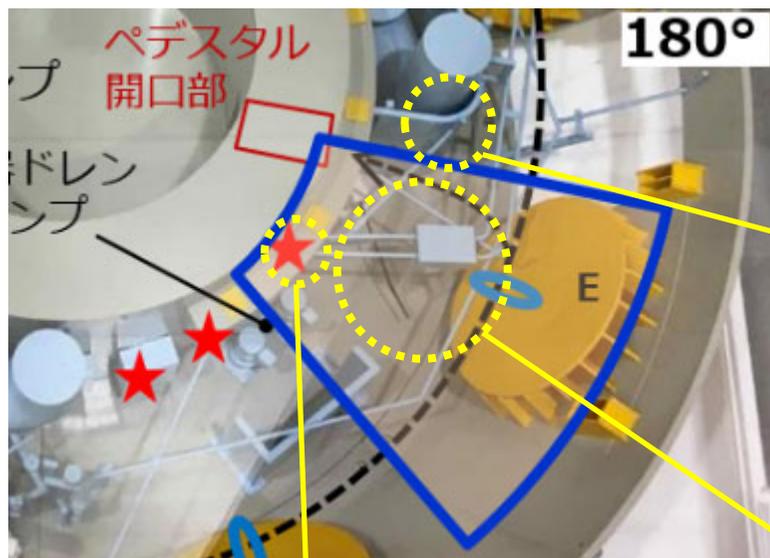
写真1.PLR(A)配管の状況

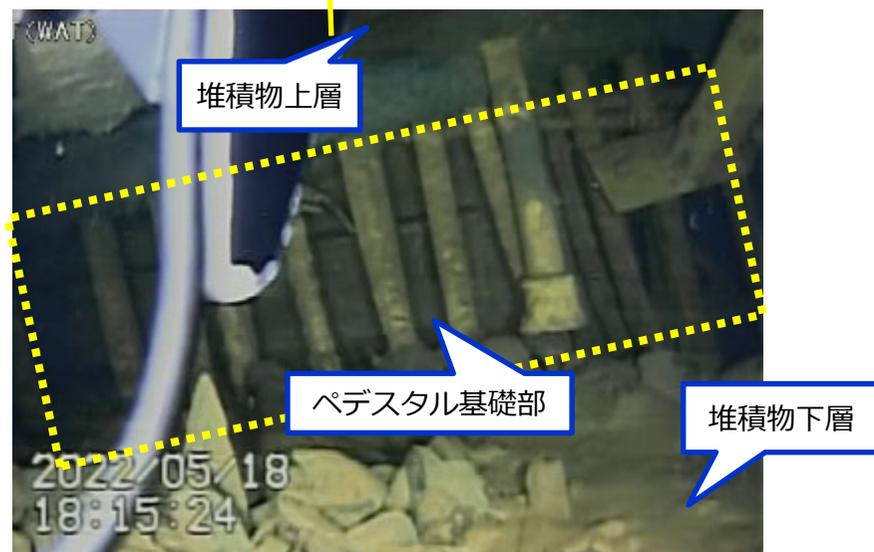
写真2.ペDESTAL基礎部付近の状況

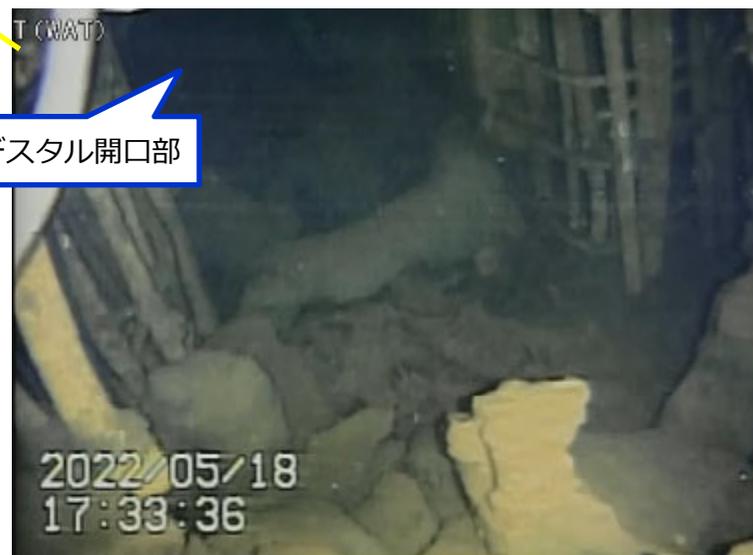
写真3.ペDESTAL開口部前の堆積物の状況

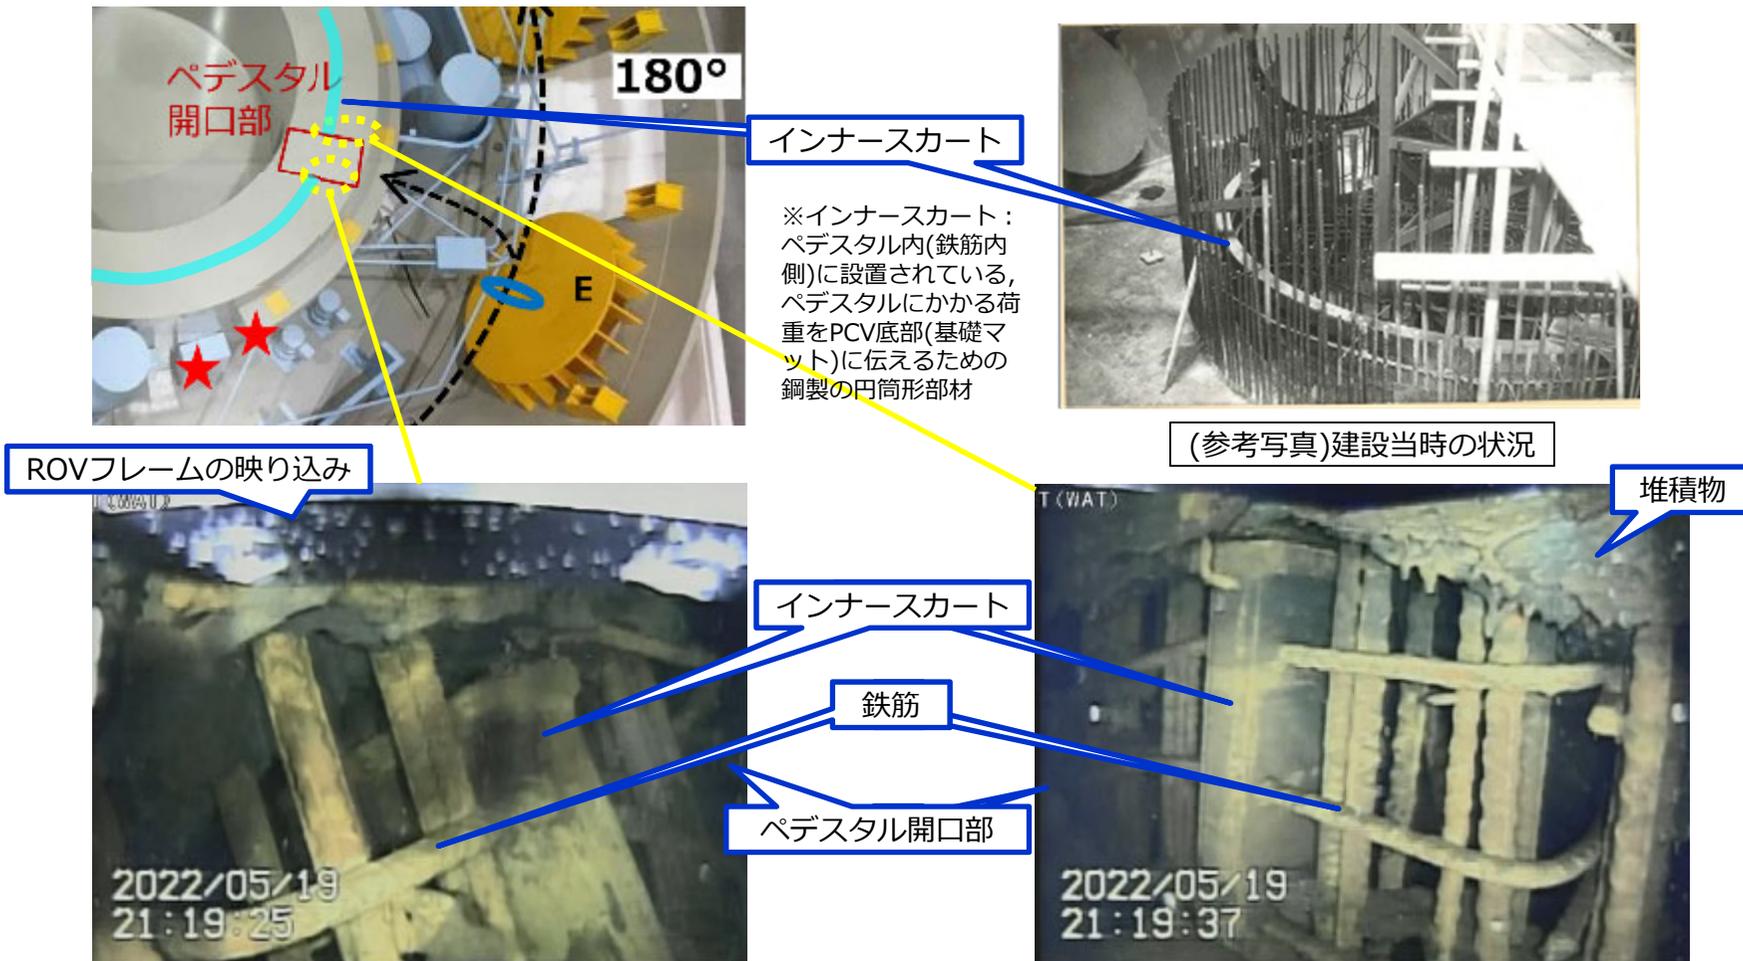
- ✓ これまで確認されていた鉄筋らしきものについて、近接し確認した映像を、建設当時の写真と比較した結果、ペDESTALの鉄筋であることが確認されました。また、インナースカート※も確認されました。
- ✓ 1号機の原子炉圧力容器及び原子炉格納容器の耐震性については、事故後（2016年度）の評価において、ペDESTALが一部欠損していたとしても、支持機能を大きく損なわないことの確認を行っております。
- ✓ 今回確認された調査結果も踏まえ、今後さらに詳細なデータを取得し、改めて評価を行います。

写真1.ペDESTAL開口部(左側基礎部)の状況

写真2.ペDESTAL開口部(右側基礎部)の状況

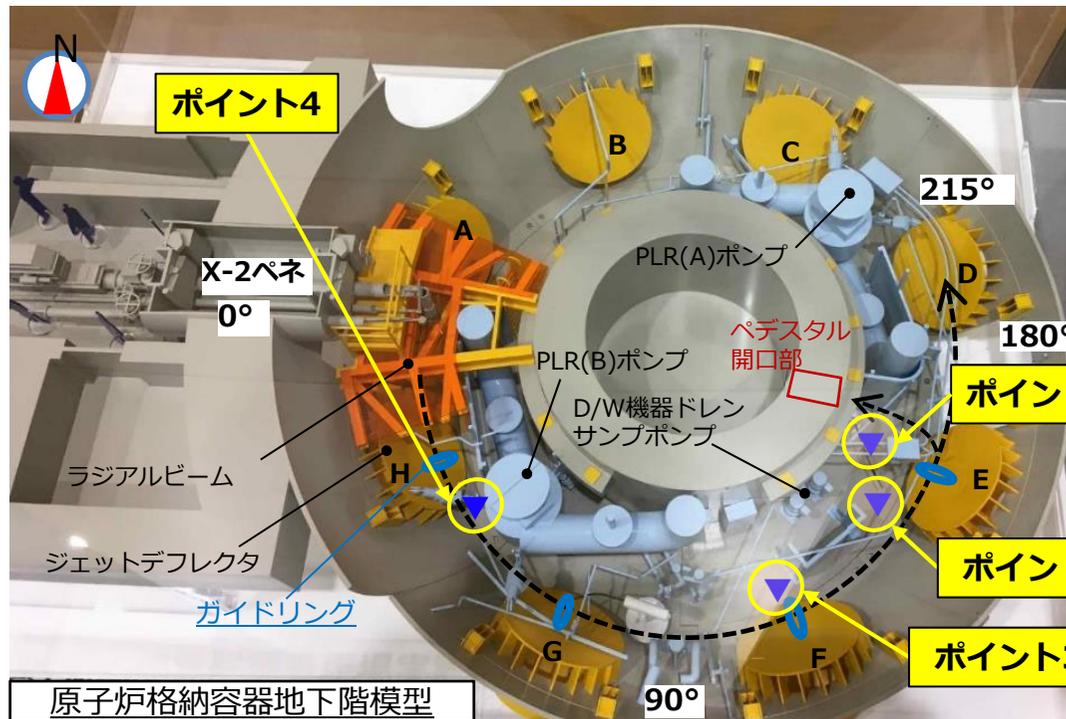
- 今回測定したポイント全てにおいて熱中性子束を確認
- ペDESTAL開口部付近で熱中性子束が多く確認されていることから、燃料デブリ由来と推定
- 引き続き、後続号機であるROV-C（堆積物厚さ測定）において堆積物の高さや厚さを確認した上で、ROV-D（燃料デブリ検知）において、堆積物への燃料デブリ含有状況を調査する予定

測定位置	ポイント1	ポイント2	ポイント3	ポイント4
熱中性子束 [/cm ² / s]	48.0	29.1	50.2	5.8

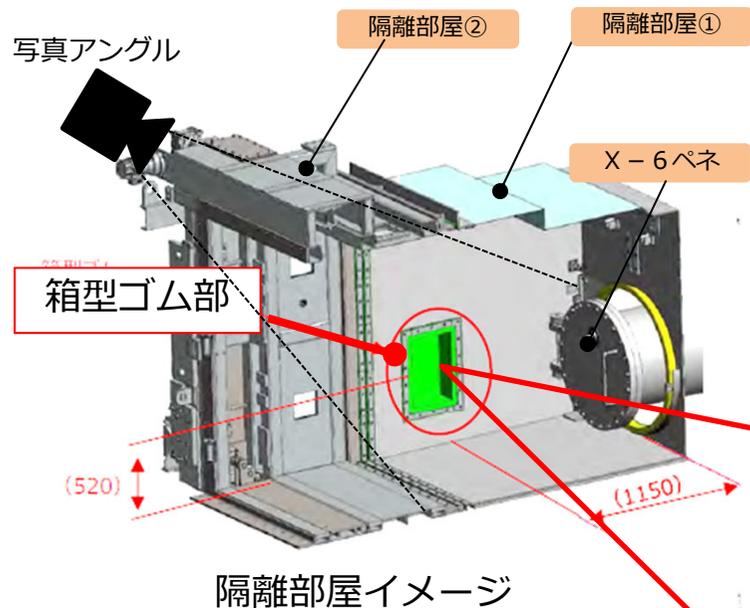
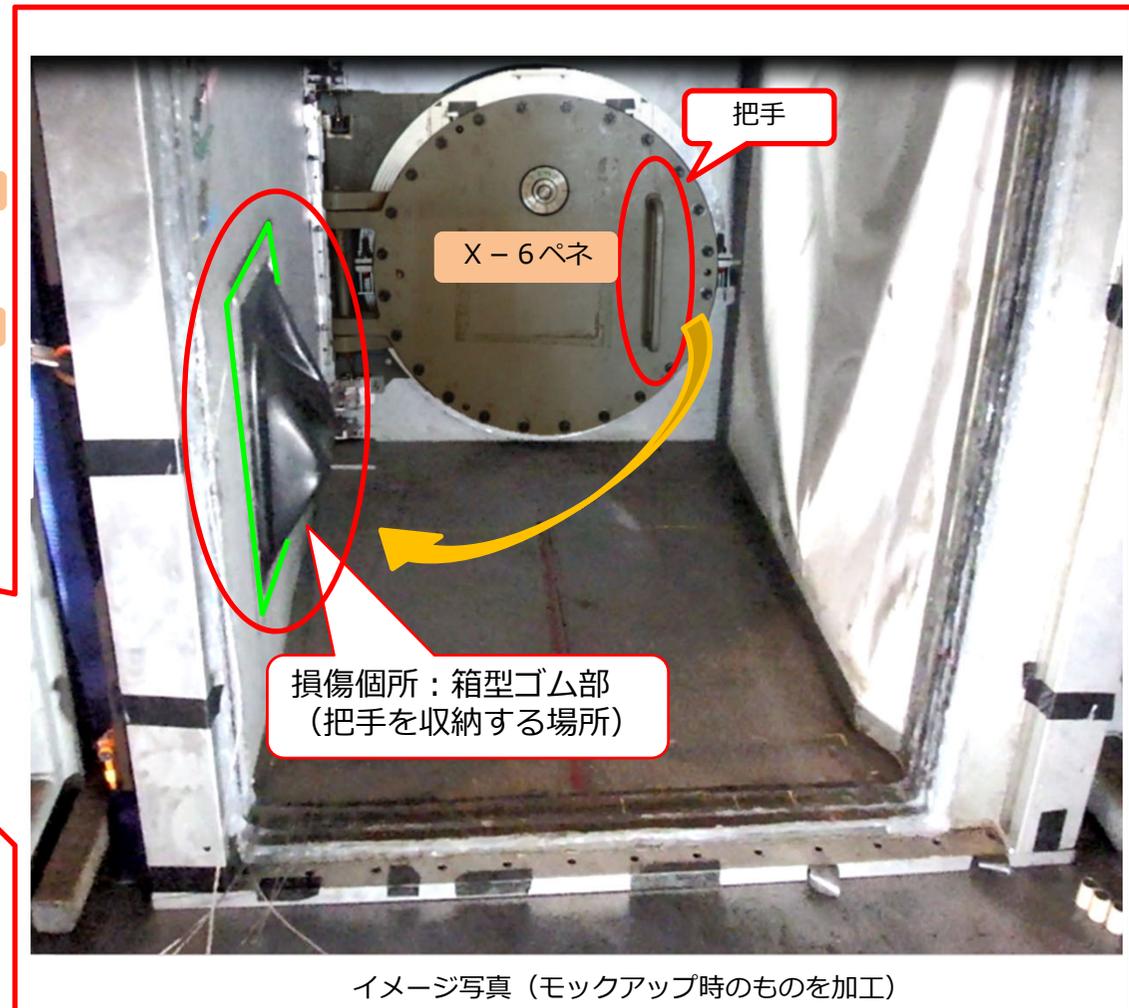
- X-6ペネ開放前の準備作業として、隔離部屋①、②を設置し、据え付け状態の確認を実施
加圧したところ圧力の低下を確認
- 原因調査をしたところ、X-6ペネハッチ開放時にペネフランジ把手を収納する箱型ゴム部に損傷を確認

箱型ゴム部寸法：約30×45×12cm
材質：EPDM

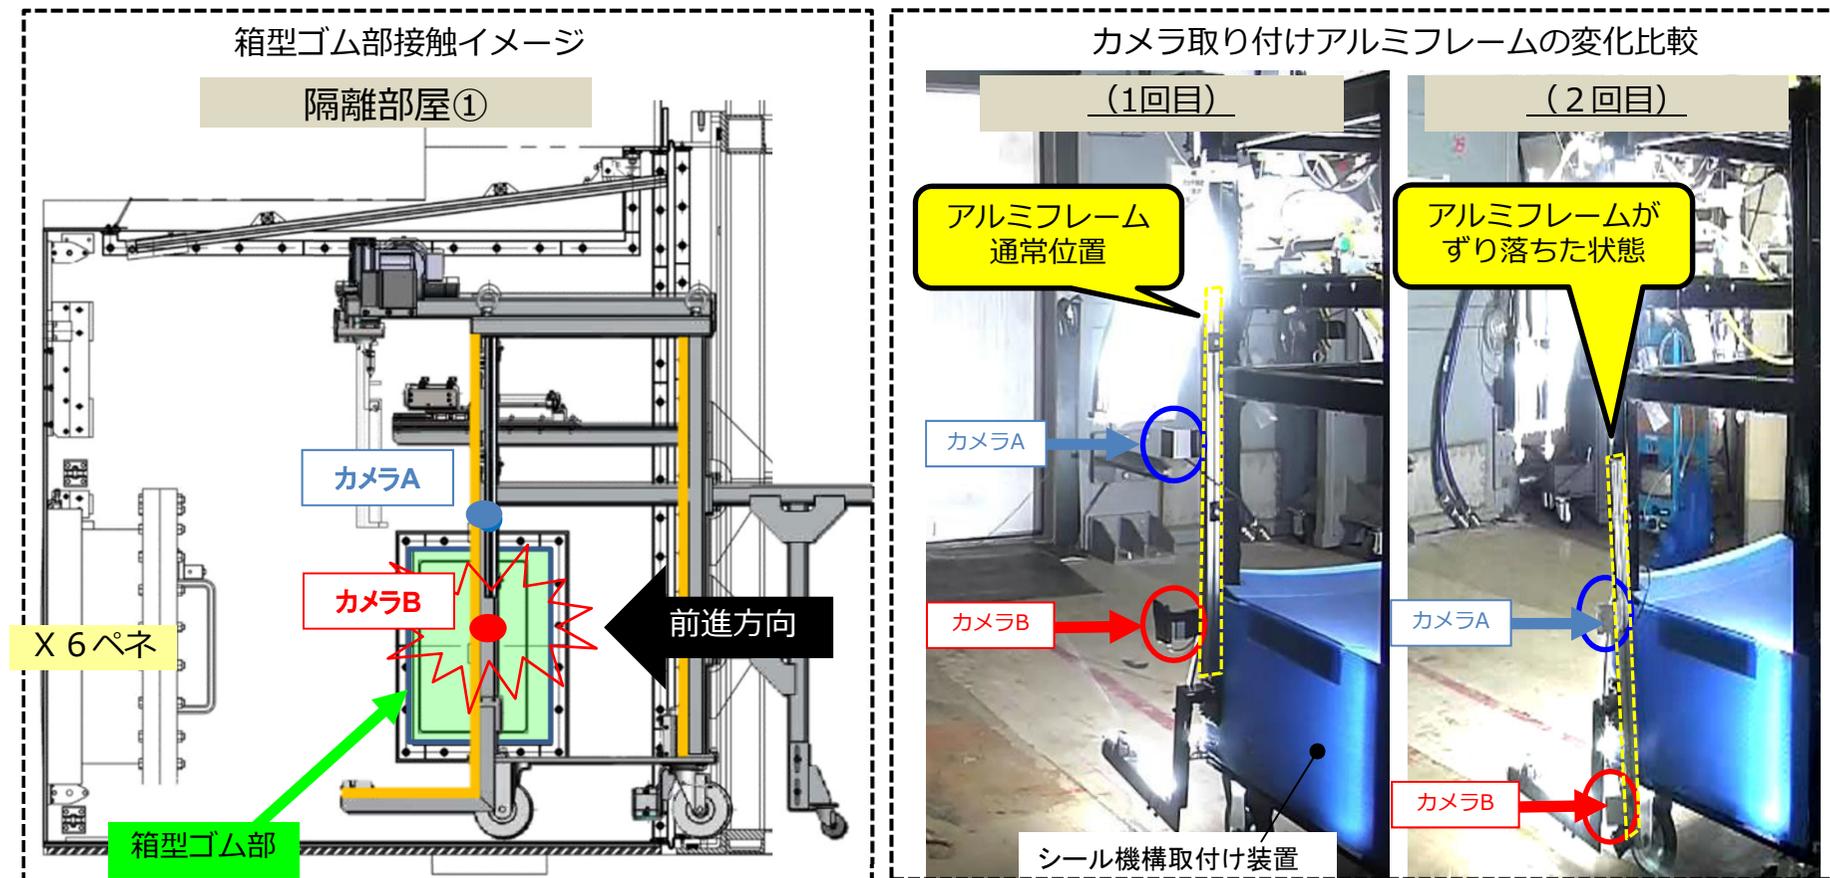
- X-6ペネ配管シール機構（上段）取付け作業（1回目）
→床上約450mmに設置している**カメラB**（取付けブラケット養生あり）が箱型ゴムに接触し、カメラを取付けるアルミフレームがずり落ちた。
- X-6ペネ配管シール機構（上段）取付け作業（2回目）
→カメラ取り付けアルミフレームがずり落ちた状態に気付かず作業を継続。そのため、**カメラA**（取付けブラケット養生なし）が箱型ゴムに接触する位置となり、箱型ゴムに接触。

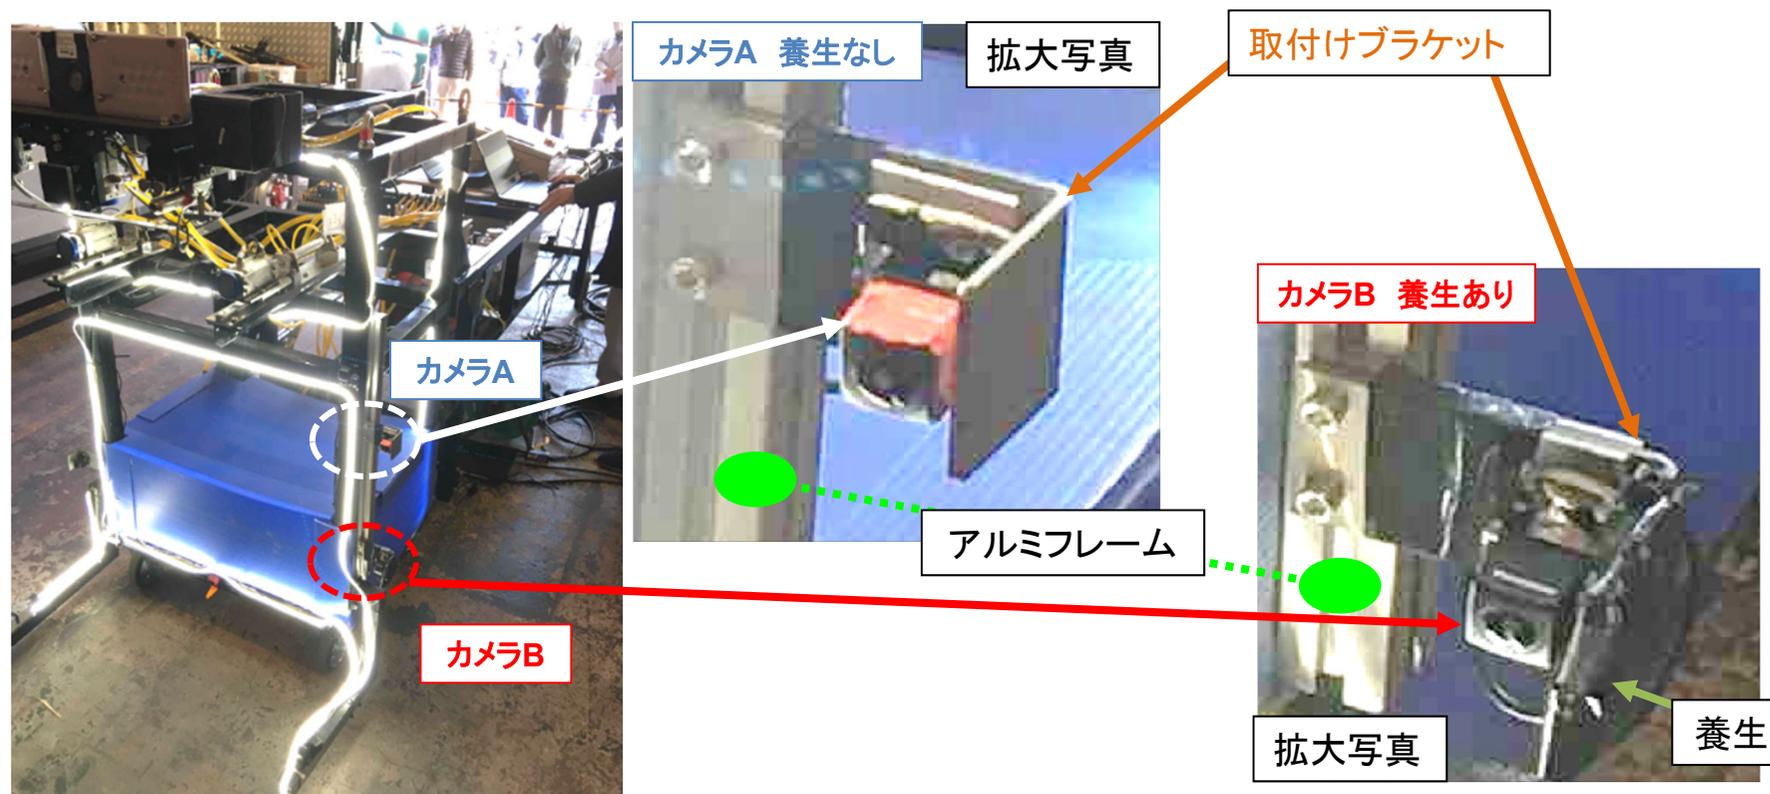
- **カメラA** : 養生なし → カメラ位置と箱型ゴムが干渉しないため養生不要
- **カメラB** : 養生あり → M/U時に箱型ゴムとの干渉が確認されていたため、ゴム養生を実施

- X-6ペネ配管シール機構（上段）の取付け作業において、**カメラA**、**カメラB**のブラケットが箱型ゴムに接触したことにより損傷させたものと考えられる。

- 検討中の対策は以下の通り。
- なお、X-6ペネハッチは内部調査・試験的取り出し装置を接続することから、90°以上開く必要がある。そのため把手が箱型ゴム部へ干渉するリスクを考慮し検討。

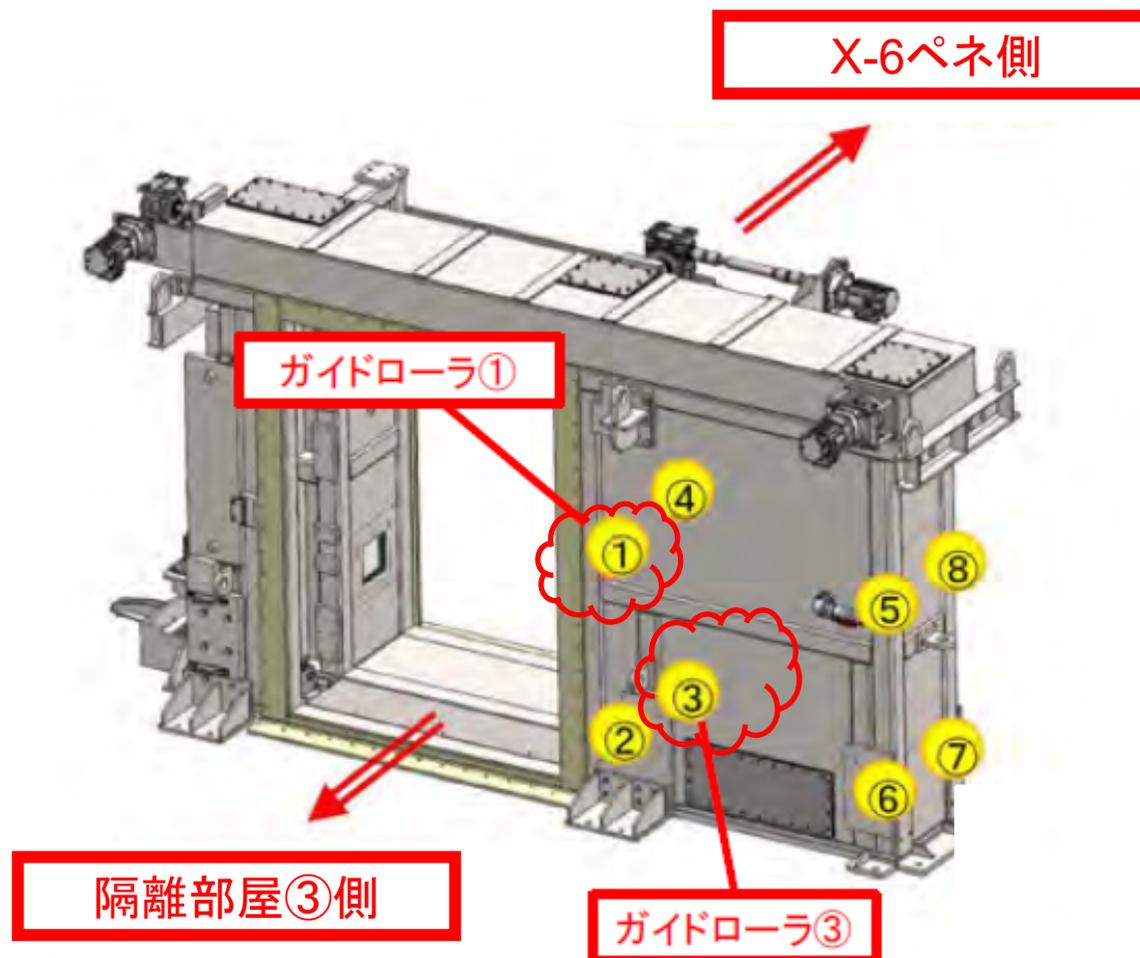
- 隔離部屋②の遮へい扉開閉時に発生する遮へい扉の振れを防止するガイドローラの一部に変形及びロックナットの緩みを確認

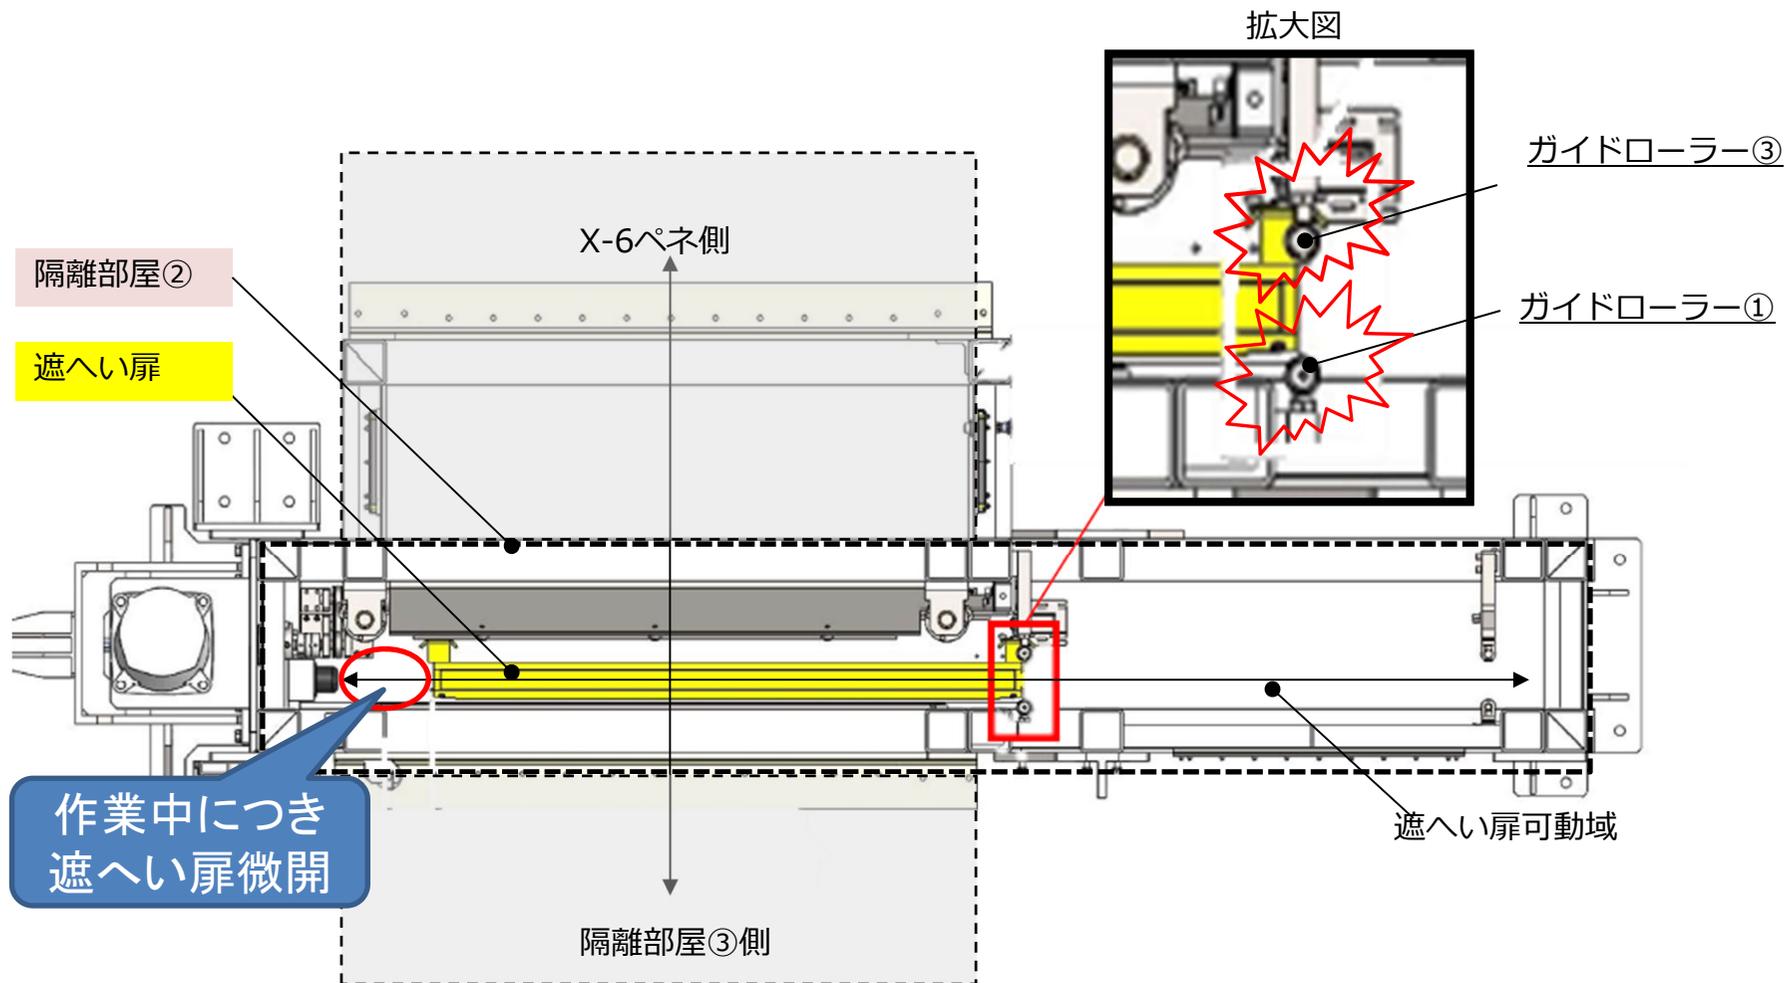
- 3月16日の地震発生時、隔離部屋②は据え付け作業中のため遮へい扉を微開していた。
- 地震の影響により遮へい扉が揺れ、ガイドローラー③が変形、ガイドローラー①の取付けロックナットに緩みが発生。

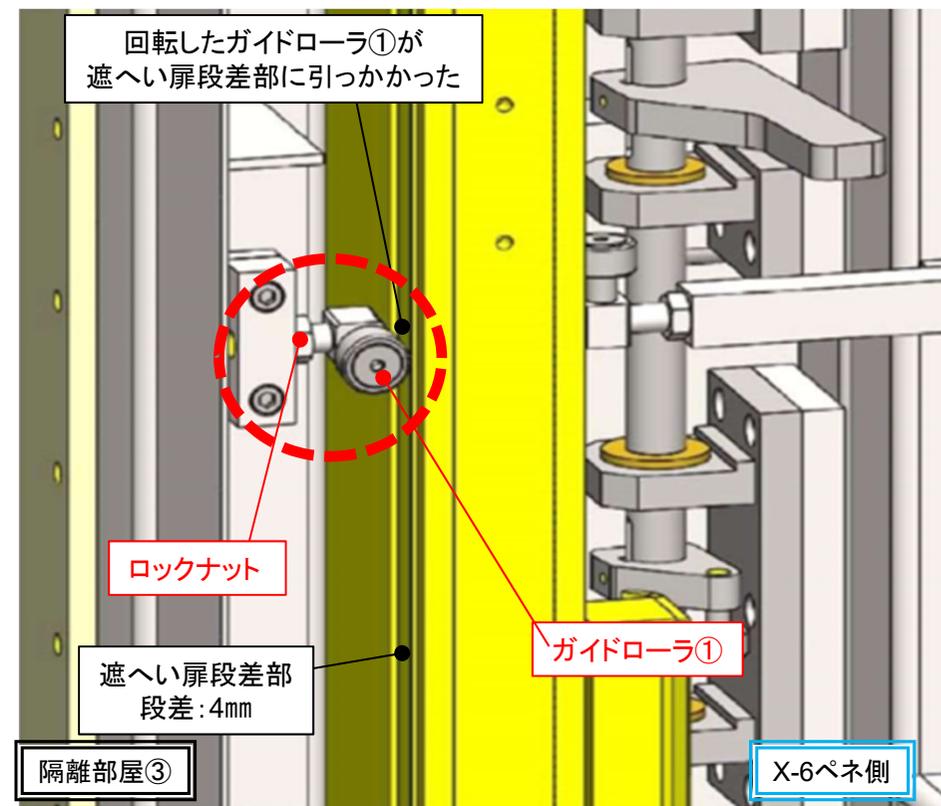
- ロックナットに緩みが発生した状態で遮へい扉の開閉確認を実施したため動作不良が発生

ロックナット緩みがある状態

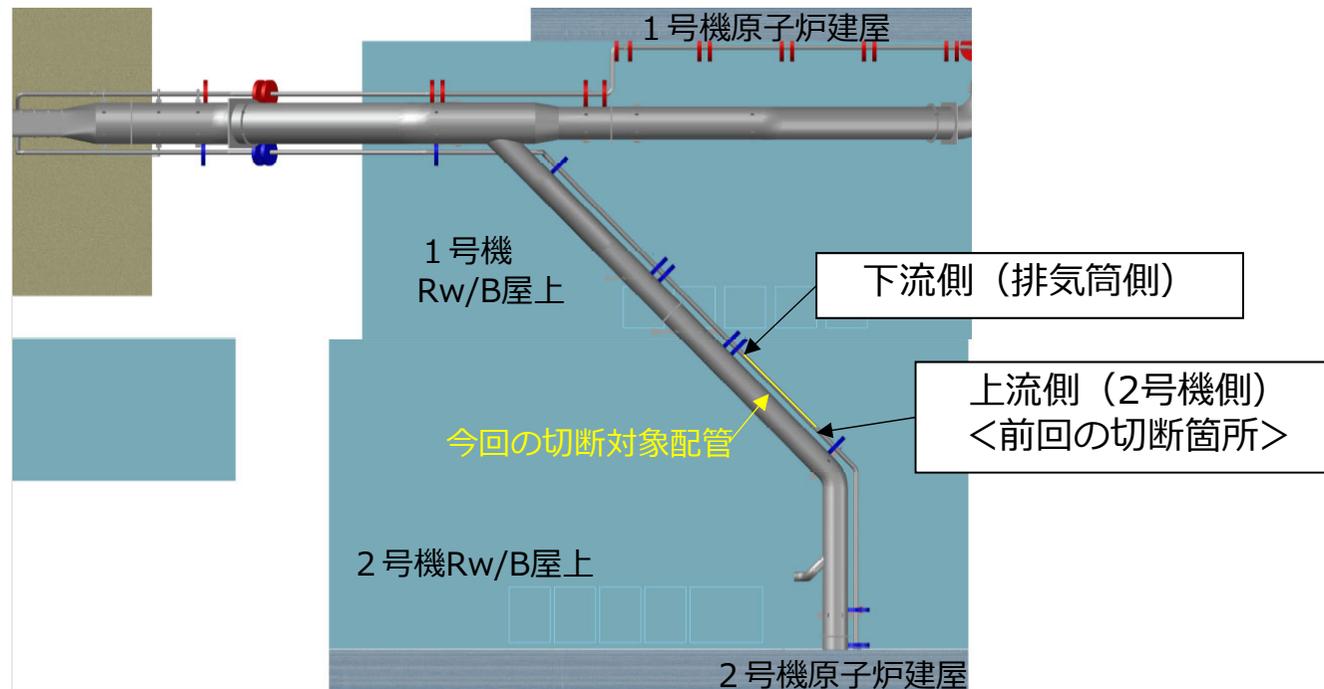
図1：切断位置

- 5月23日 切断装置の刃の配管への噛み込み対策を行い、2号機SGTS配管の切断作業を再開した。
- 同日午後3時20分頃、切断対象の2号機SGTS配管を把持し、前回の切断箇所（9割切断済み）を確認したところ、残りの1割について切断されていることを確認した。そのため、上流側（2号機側）は切断完了と判断した。
- 同日午後5時26分、下流側（排気筒側）の切断作業を開始し、午後6時5分に配管切断が完了した。

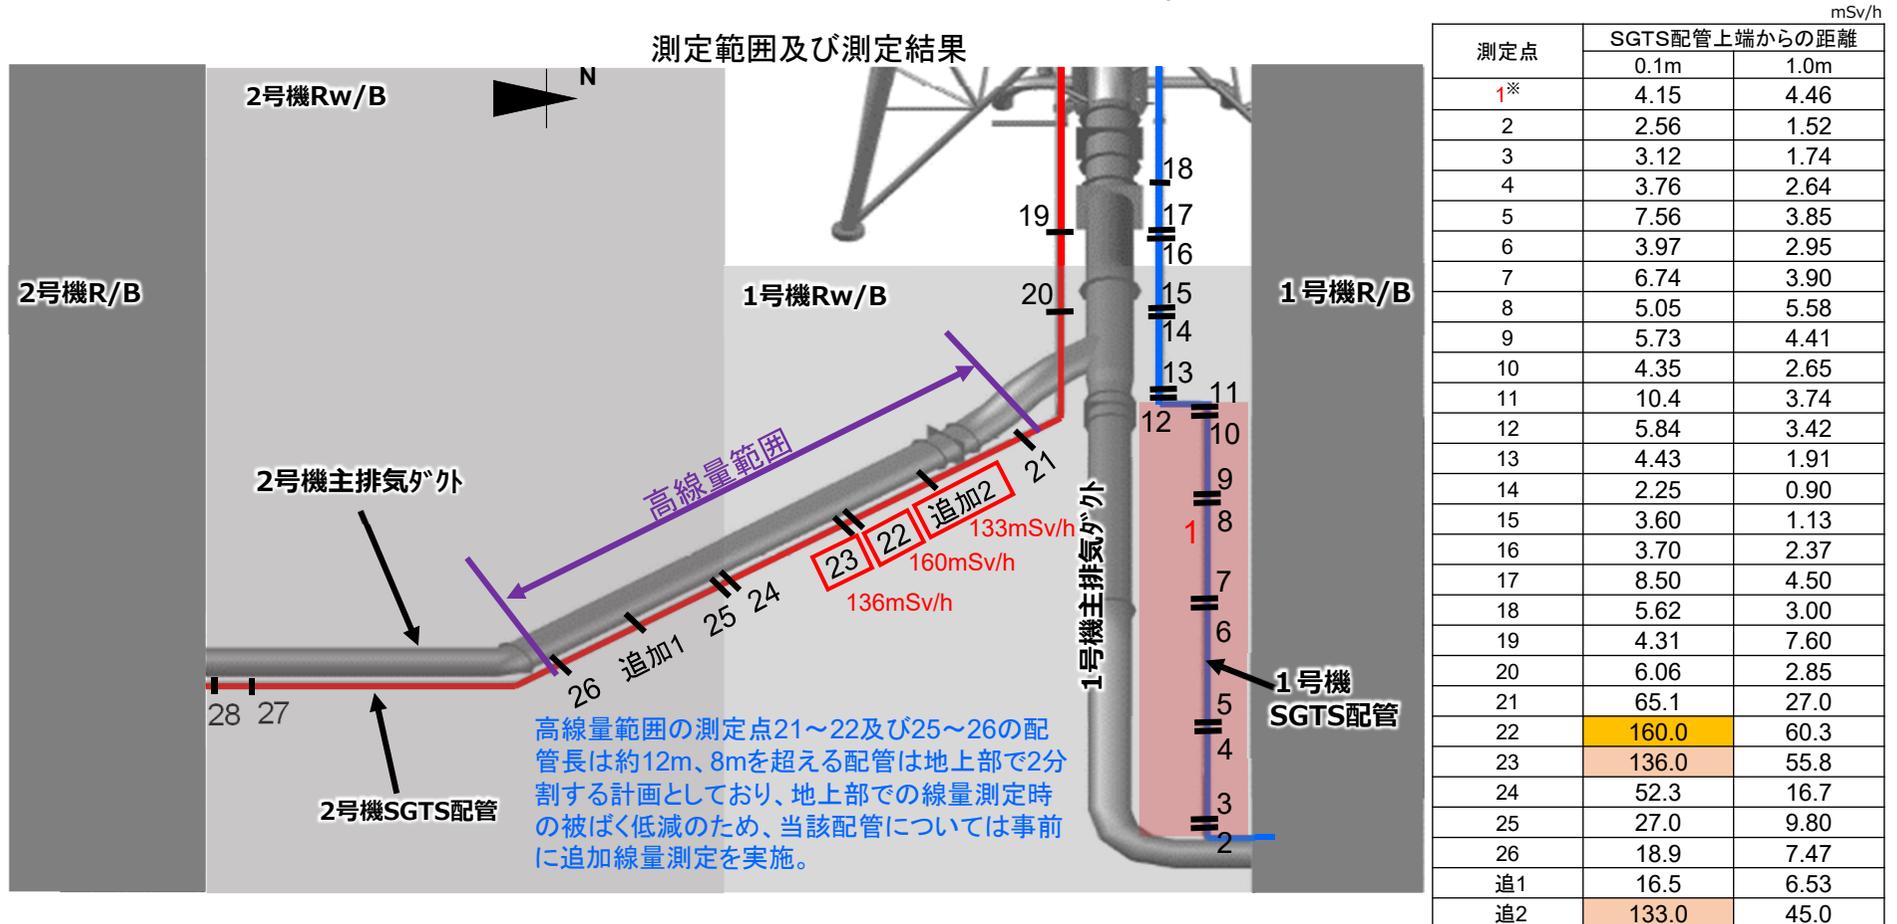
- ・ 下記に示す通り、配管線量率は2号機側が高く1号機側低い結果となった。（昨年と同傾向）
- ・ これらは、ベント流速が速かった1号機配管より2号機は原子炉建屋内のSGTS系機器（フィルタ、ラプチャーディスク等）が抵抗となり流速が抑えられ滞留したものと推測している。
- ・ なお、2号機配管で高線量が確認された範囲（測定点21～26）の配管位置関係は、屋外配管のハイポイント（測定点20）より約1.2m低く、2号機R/Bからは水平位置となっている。

※左記赤枠内上部3.0mにおいて最も高線量箇所を測定

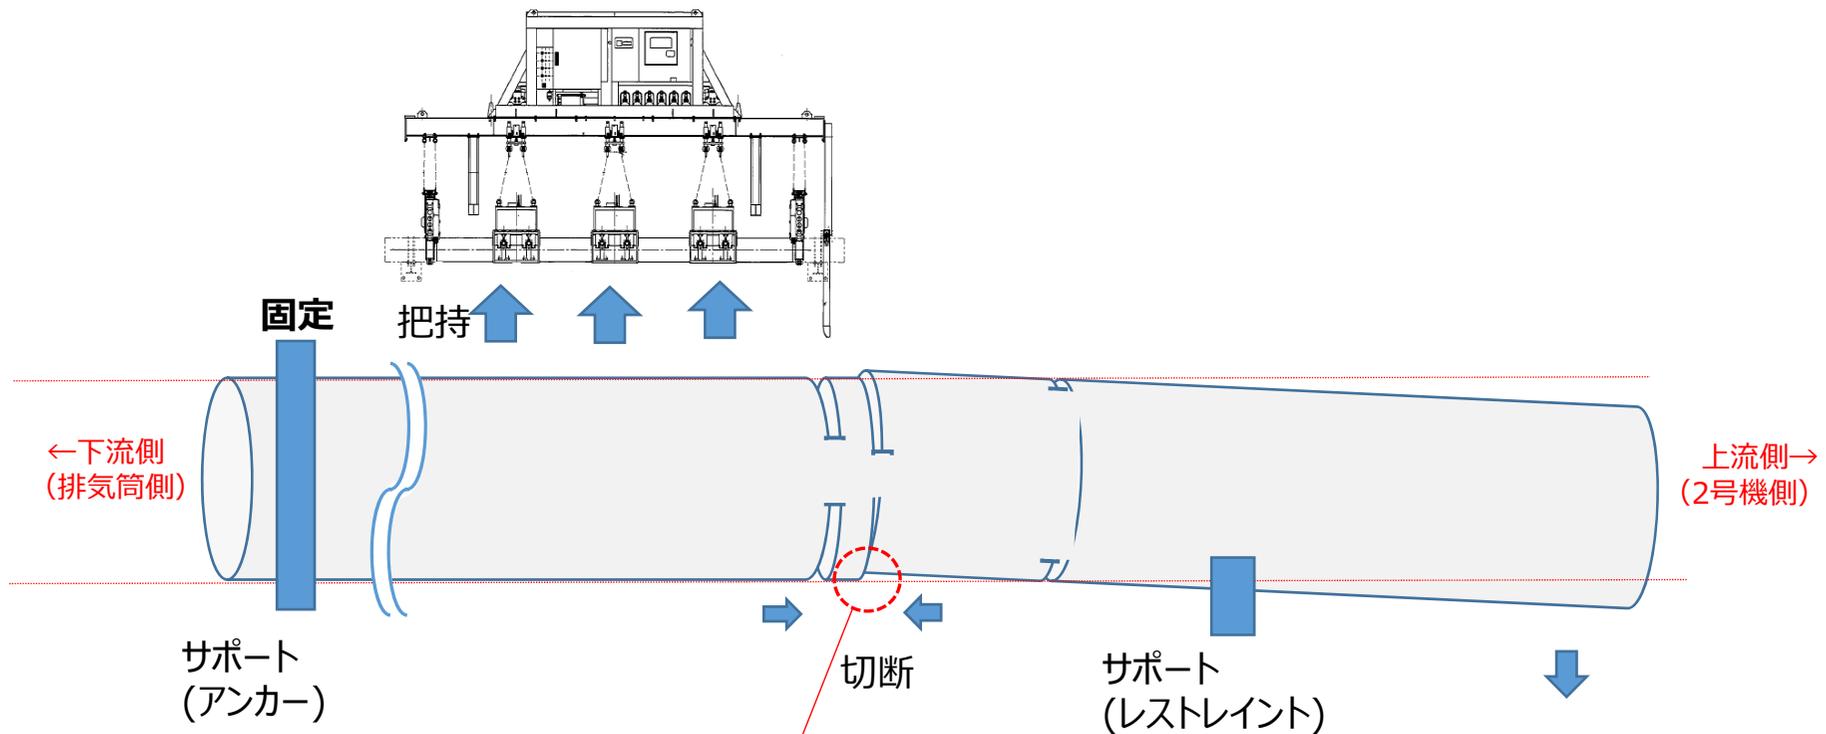
- 切断時に、切断対象配管の上流側（2号機側）の配管が自重により沈み込むことで、切断面に圧縮力が加わり、ワイヤソーの噛み込みが発生した可能性が高いと推定。

切断残存部に掛かる圧縮荷重は、約1.1～1.4 t と推定している。

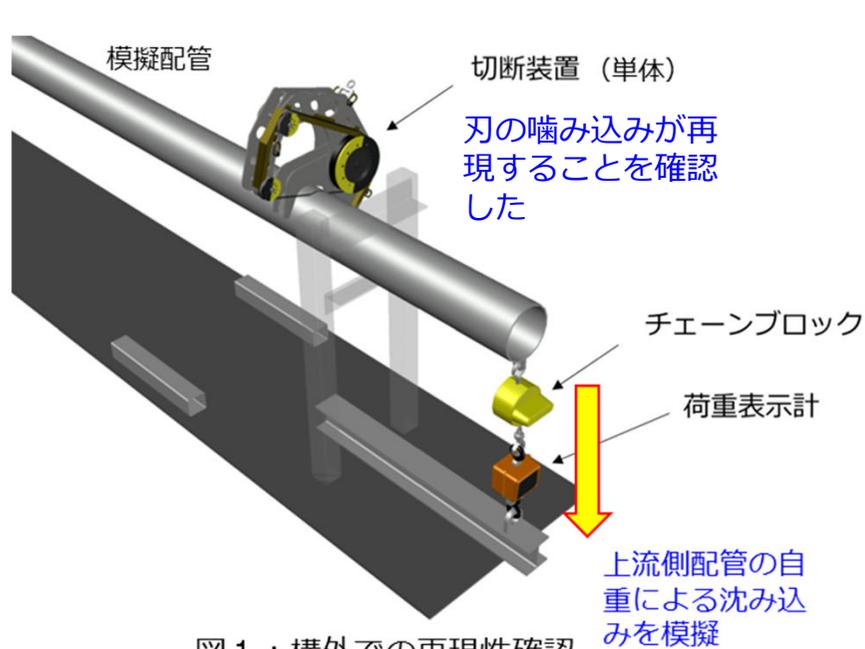
図1：構外での再現性確認
(切断装置単体)
