1号機 PCV内部調査の状況について

2022年5月26日

2号機 PCV内部調査・試験的取り出し作業の準備状況

1号機及び2号機非常用ガス処理系配管一部撤去の対応状況について

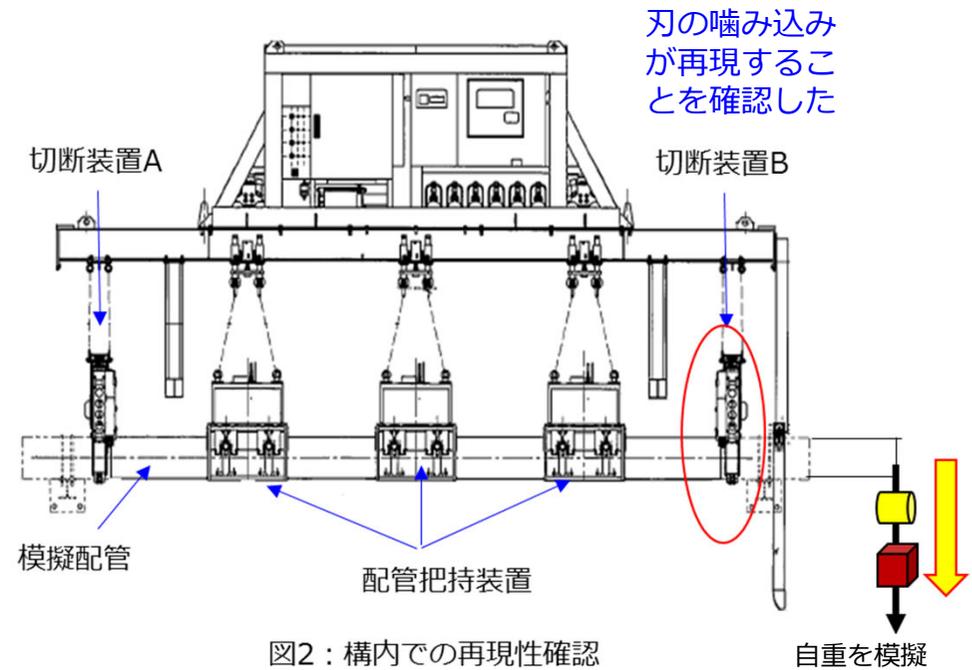
図2：構内での再現性確認
(吊り天秤)

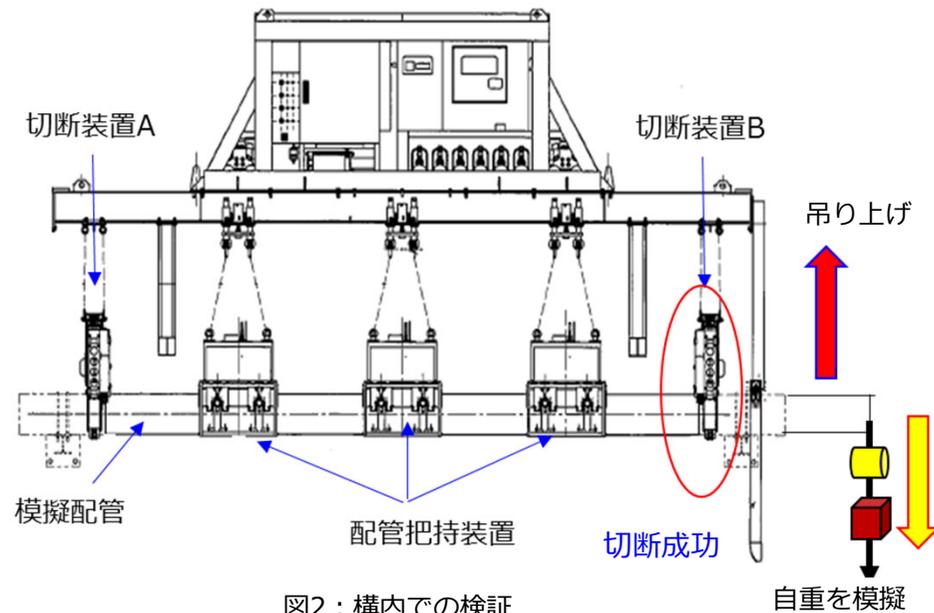
図2：構内での検証

- 構内、構外において、上流側（2号機側）配管の自重を模擬した配管による切断確認を行い、切断装置ワイヤーソーの刃の噛み込みがなく切断できることを確認した。

- 上流側（2号機側）の配管を把持し、クレーンで上方へ引き上げることで切断面の圧縮力を低減する。

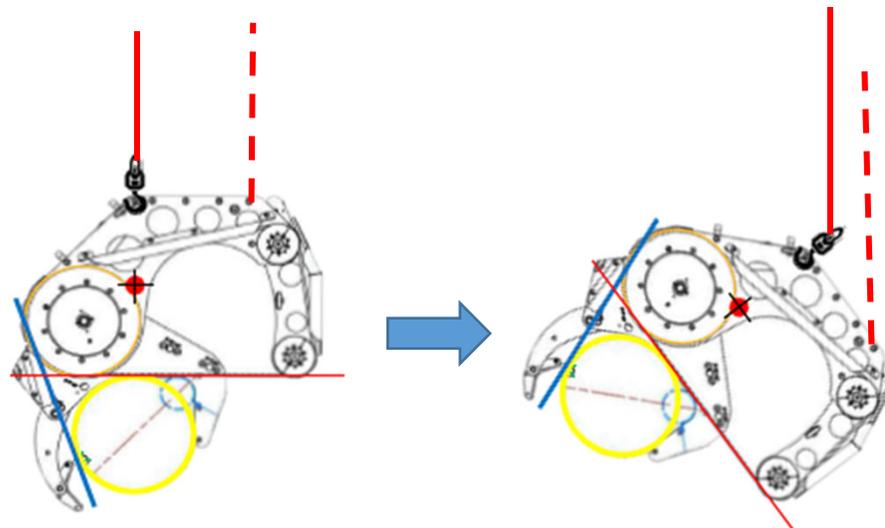
- 構内、構外において、上流側（2号機側）配管の自重を模擬した配管による切断確認を行い、切断装置の角度を変更することで、切断面へ圧縮力が掛かった状態においても切断装置ワイヤーソーの刃の噛み込みがなく切断できることを確認した。

図1：構外での検証結果
(切断装置単体で角度を変更)

- 切断装置の角度を調整し、切断終了付近の切断面積を小さくすることで噛み込みを防止することを検討。

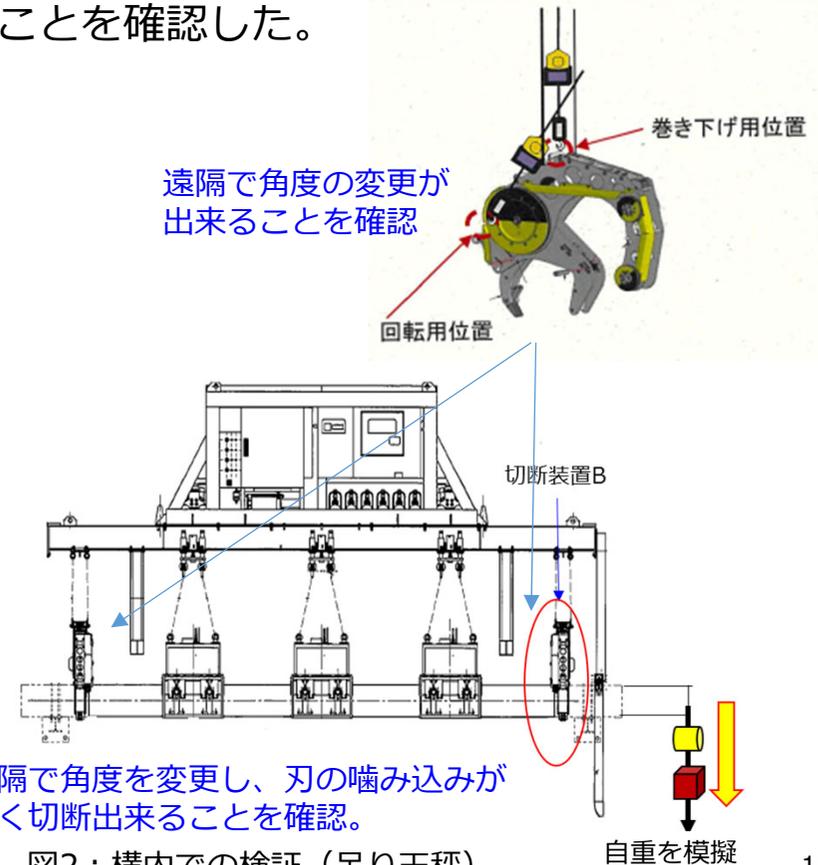
遠隔で角度を変更し、刃の噛み込みが無く切断出来ることを確認。

図2：構内での検証（吊り天秤）
