2号機 PCV内部調査・試験的取り出し作業の準備状況

2022年8月25日

1/2号機廃棄物処理建屋（Rw/B）周辺工事の進捗について

2号機燃料取扱機操作室調査について

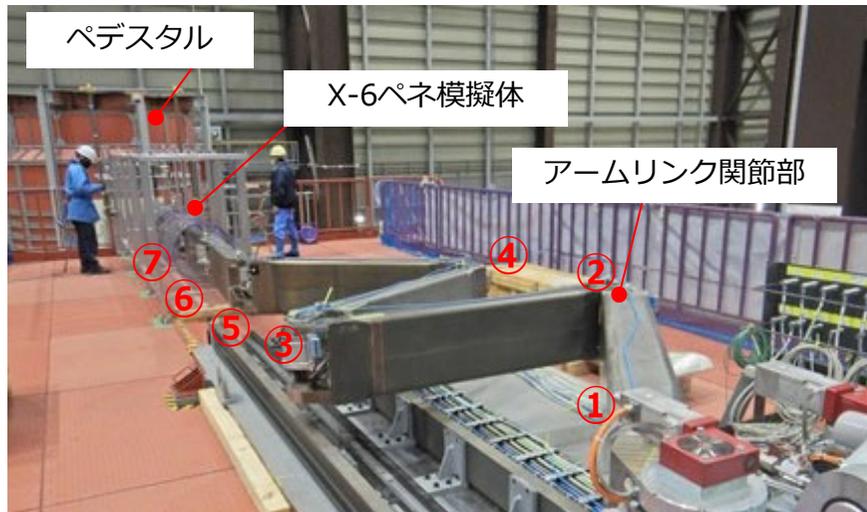
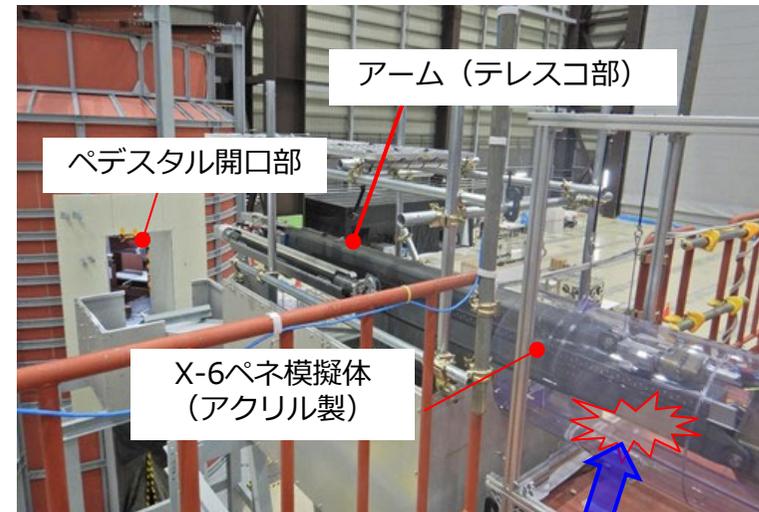
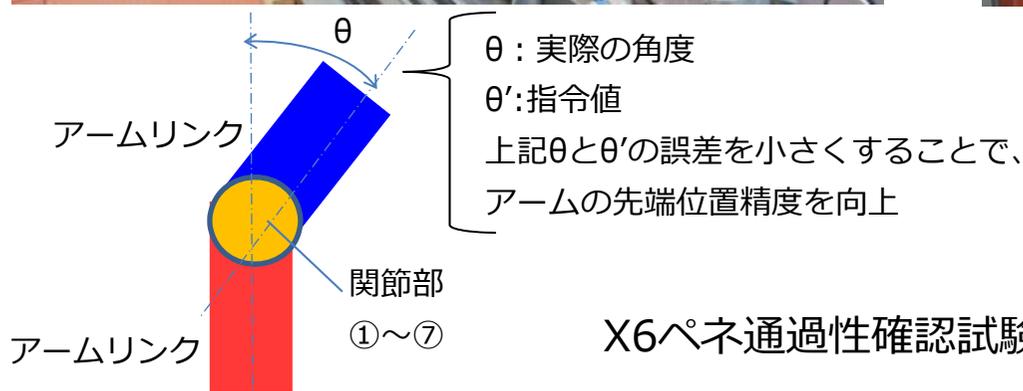
X6ペネ通過性確認試験の状況

- ロボットアームの伸縮操作（原点⇒伸長⇒格納）を行い、**アクリル製X6ペネ模擬体の通過性を確認**。
- 今後の改良点として「アームリンク関節部の位置決め精度の向上」を抽出、X6ペネ、ペDESTAL内の狭隘部通過時の接触リスク低減等の観点より、**楯葉にて更なる位置決め精度の向上***を図る予定。
（* : アームリンク関節部（①～⑦）の角度誤差(指令値と実際の角度の差)を小さくし接触リスク等を低減）
- 現場に合わせた制御プログラムの修正・精度向上を実施中

接触リスクの低減
(最小クリアランス : 約15mm)

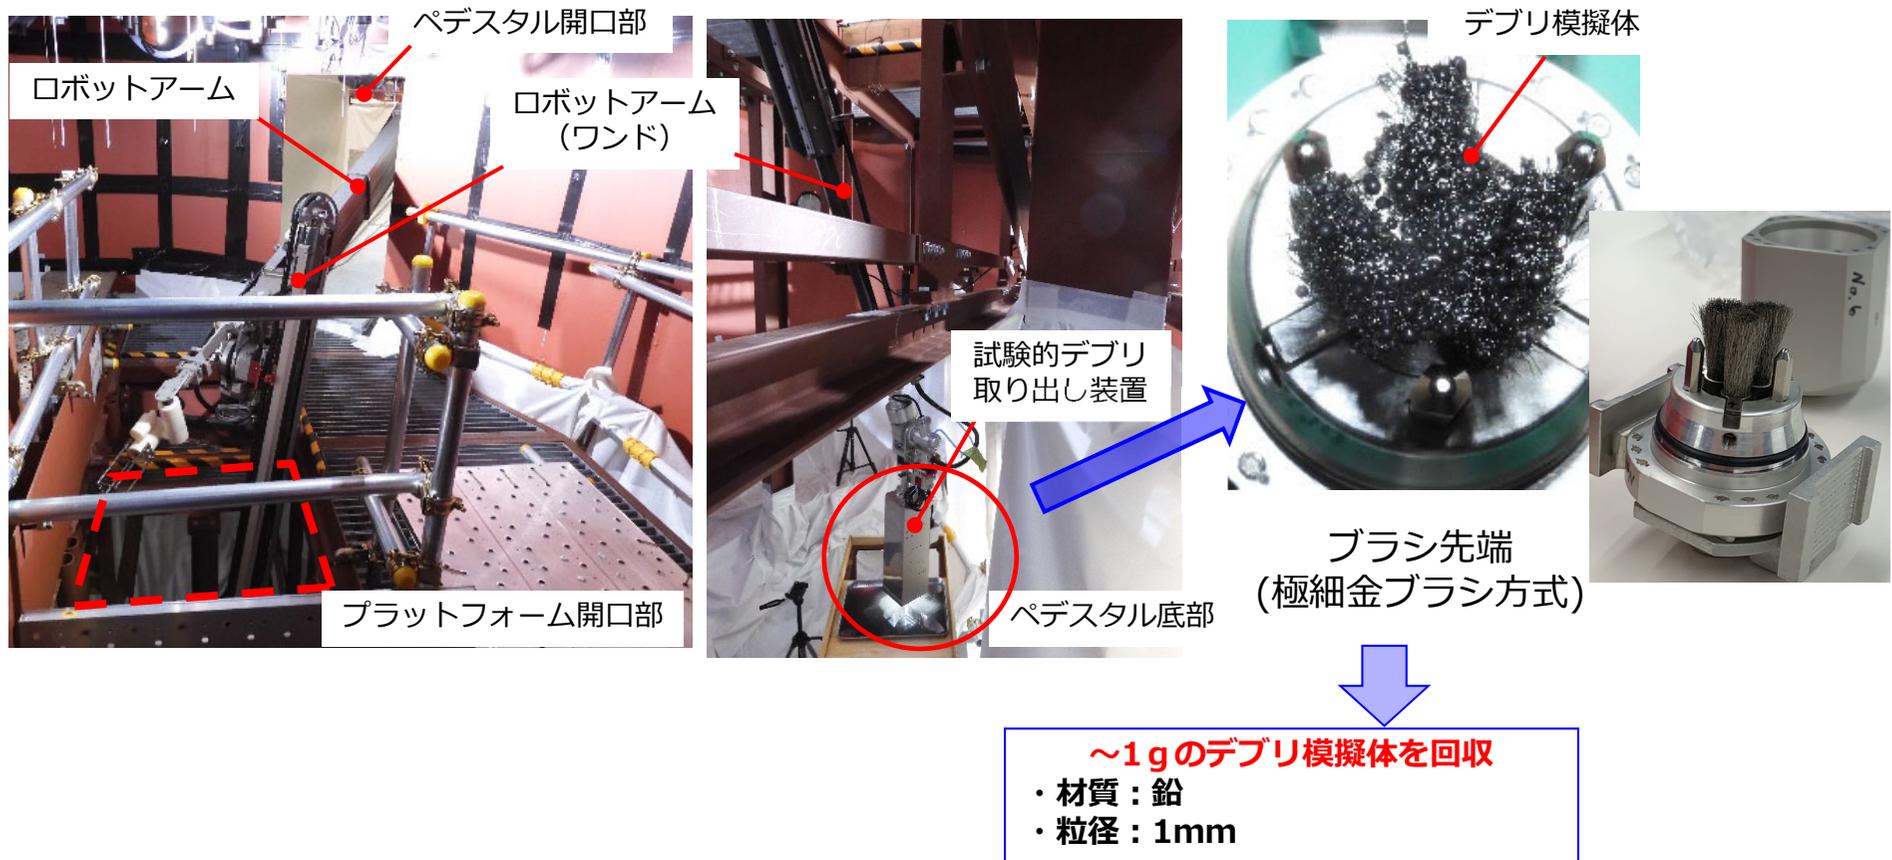
PCV内部へのアクセス性確認 (デブリ回収) 試験の状況

- ・ デブリ回収装置をロボットアーム先端へ搭載、PCV内部からペDESTAL底部へアクセスしデブリ模擬体の回収試験を実施し、**~1gのデブリ模擬体の回収が可能**なことを確認。
- ・ 尚、ペDESTAL底部までのアクセスのための**更なる位置決め精度の向上**を含め**運転手順の精緻化**を図る。

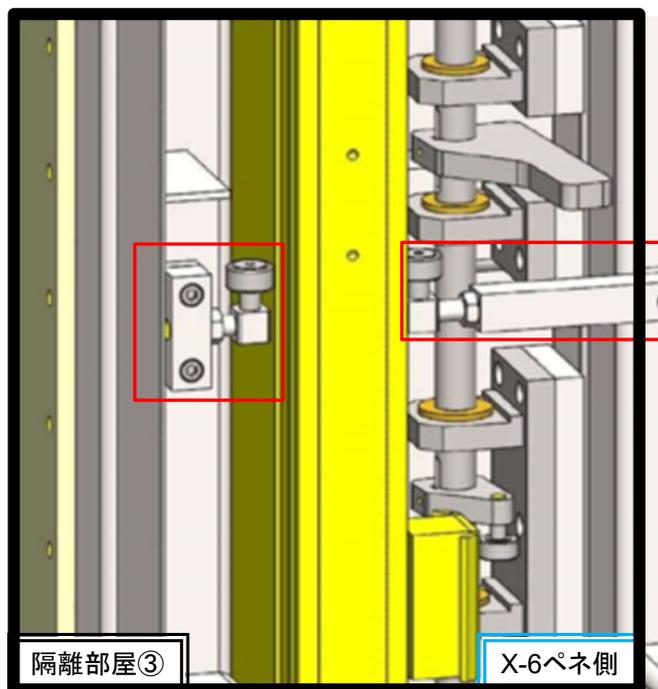
現状

- 現状、遮へい扉の動作状況については調整を実施し、問題なく動作することを確認
- 再発防止対策として、ガイドローラの構造変更を実施。

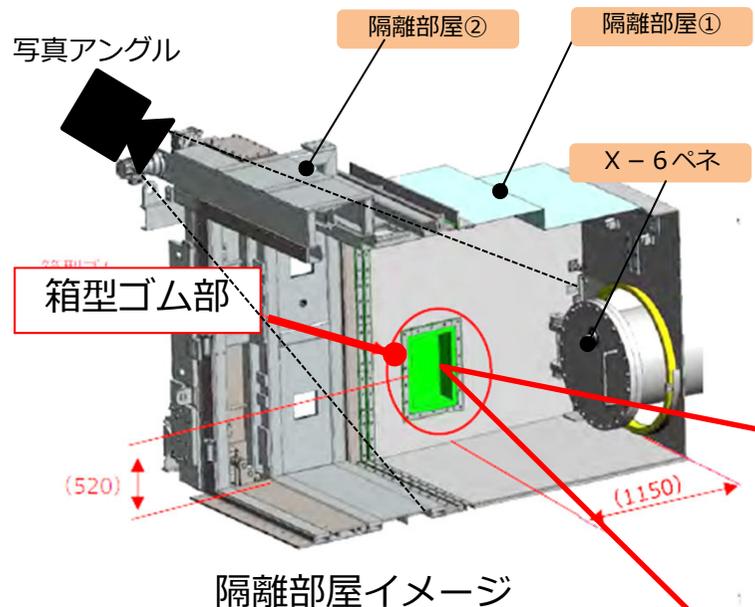
- X-6ペネ開放前の準備作業として、隔離部屋①、②を設置し、据え付け状態の確認を実施
加圧したところ圧力の低下を確認
- 原因調査をしたところ、X-6ペネハッチ開放時にペネフランジ把手を収納する箱型ゴム部に損傷を確認

箱型ゴム部寸法：約30×45×12cm
材質：EPDM

- 検討中の対策は以下の通り。
- なお、X-6 ペネハッチは内部調査・試験的取り出し装置を接続することから、90°以上開く必要がある。そのため把手が箱型ゴム部へ干渉するリスクを考慮し検討。
⇒検討した結果、金属製平板への交換及びX-6 ペネハッチの把手切断を行う。
並行して隔離部屋の再製作も検討中

- 箱型ゴム部損傷の対策として、箱型ゴムを金属板に交換し、X-6ペネハッチの把手は切断
- 工場モックアップ試験にて作業成立性を検証中。

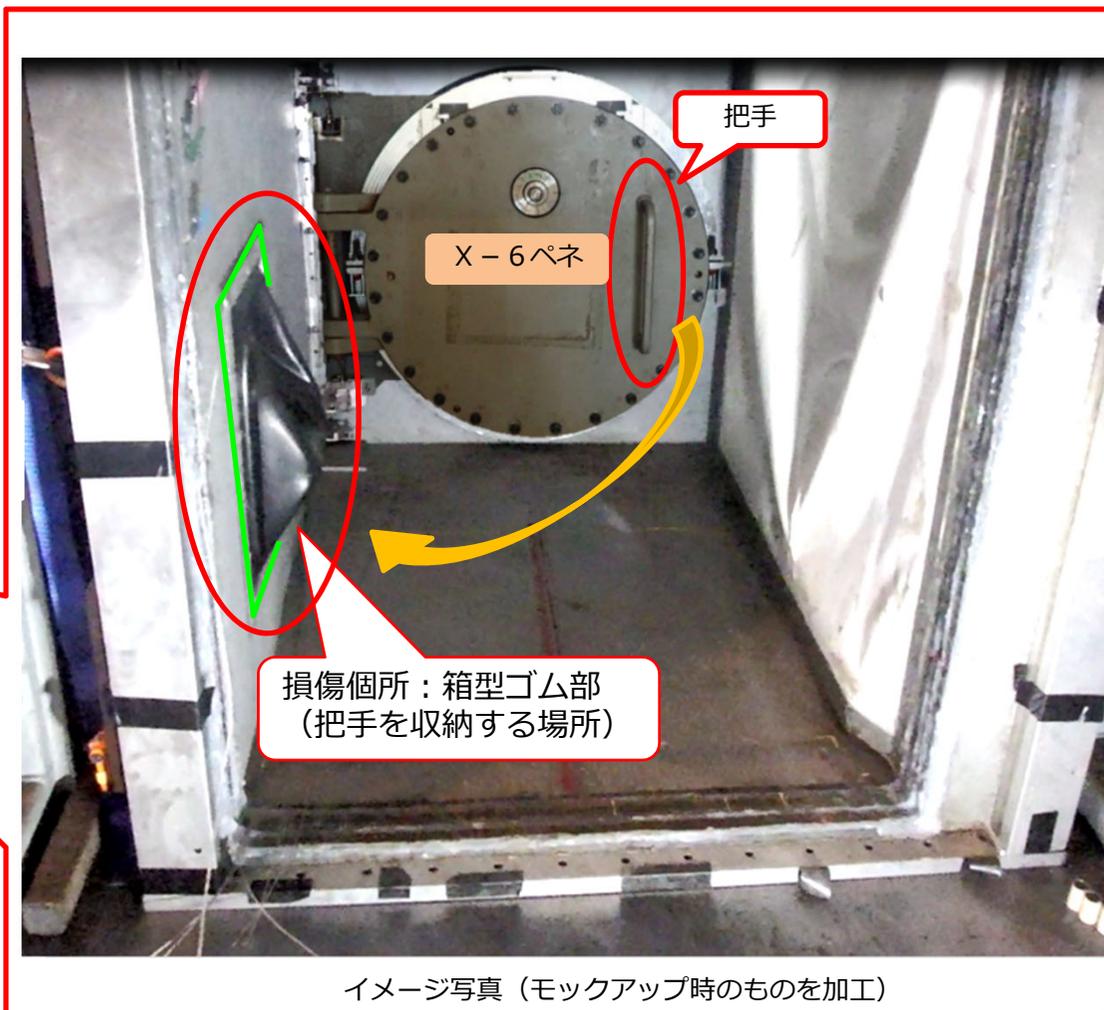
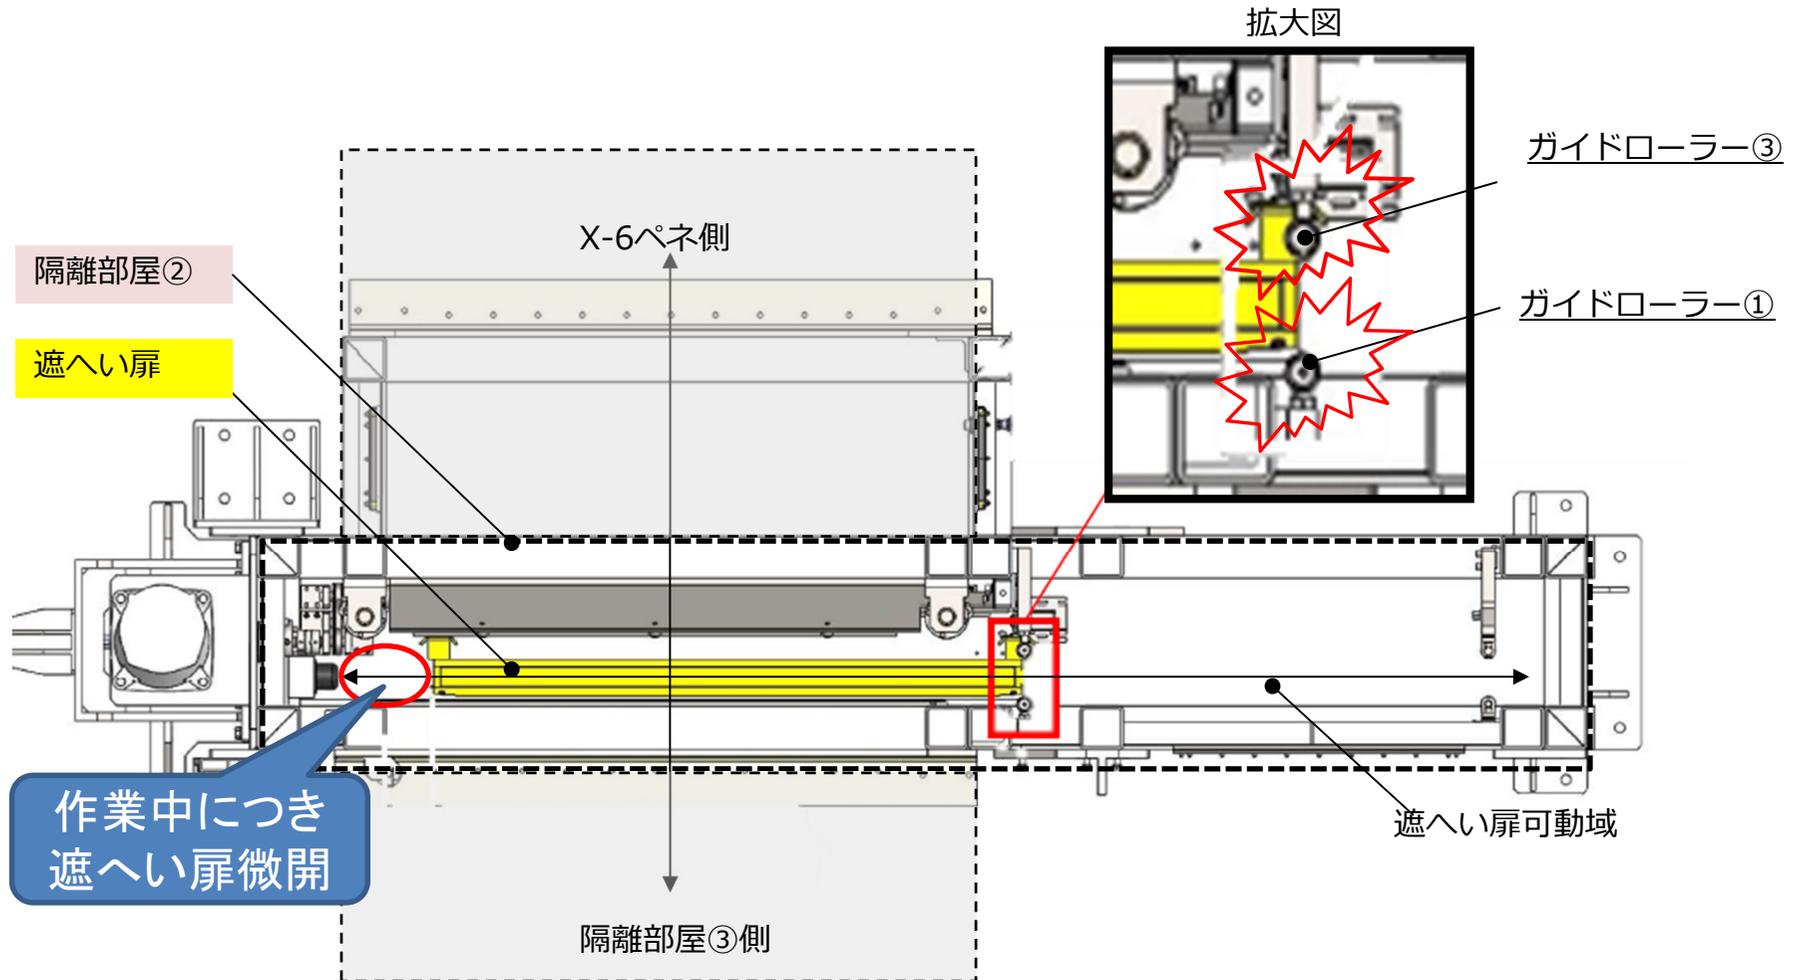
- 3月16日の地震発生時、隔離部屋②は据え付け作業中のため遮へい扉を微開していた。
- 地震の影響により遮へい扉が揺れ、ガイドローラー③が変形、ガイドローラー①の取付けロックナットに緩みが発生。

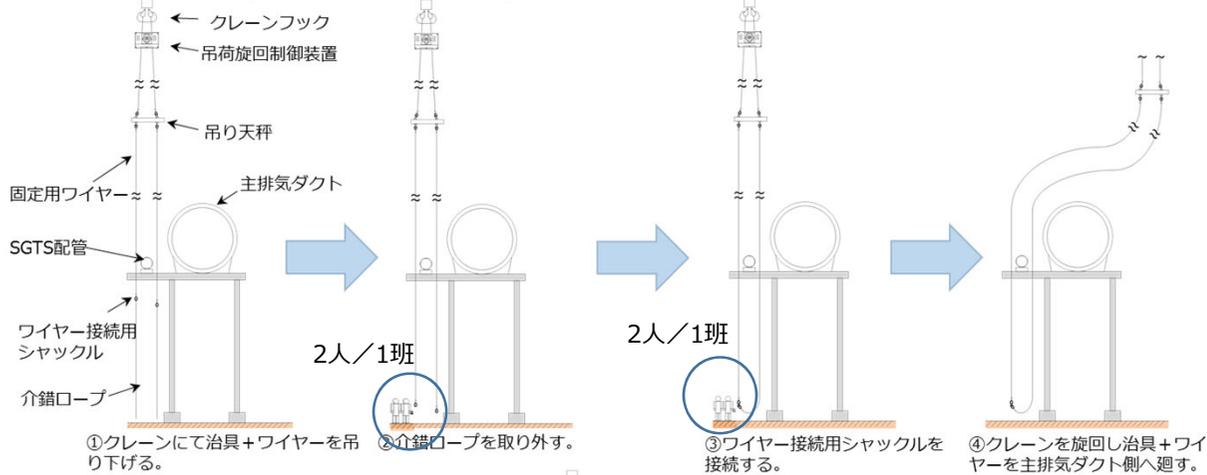
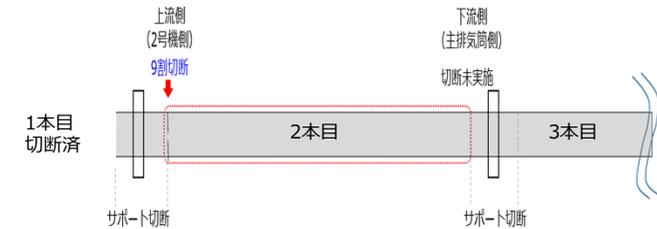
2号機SGTS配管（2本目）概略図

- 2022年7月26日に1本目、8月1日に2本目のワイヤーロープによる固定を実施。
- 作業前・後のダストモニタ指示に上昇が無いことを確認。約9割切断痕の残り1割は残存していることを確認。

- 現状、2号機SGTS配管（2本目）の上流側（2号機側）に約9割の切断痕がある状態で作業中断した状態。
- 下流側（主排気筒側）は切断未実施のため、配管が落下する可能性は低い。

- 2本のワイヤーロープにて配管を固定をする。
- 固定作業において、切断痕の残り1割が切断される可能性を想定し、ダストの飛散防止を図るため、7月25日に飛散防止剤を散布。

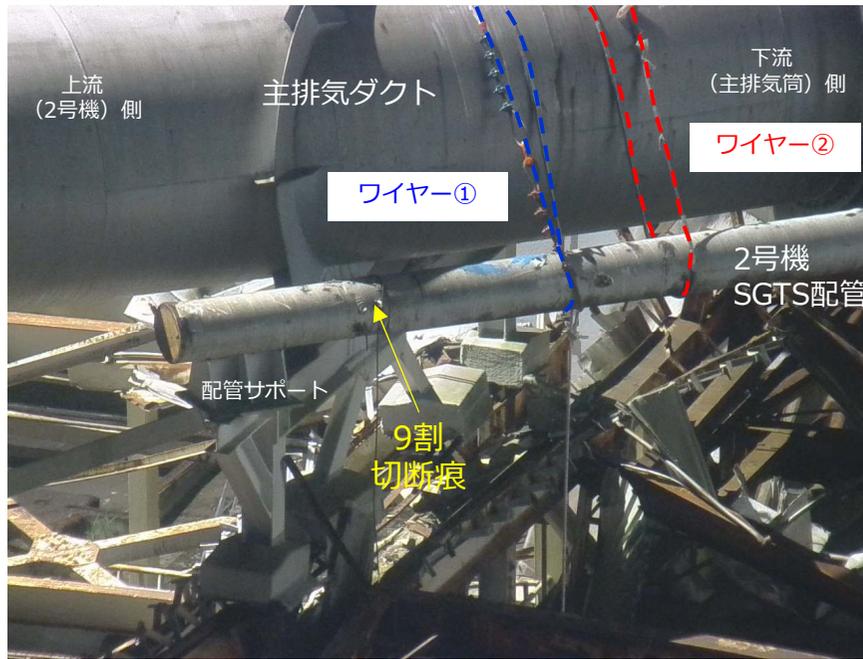
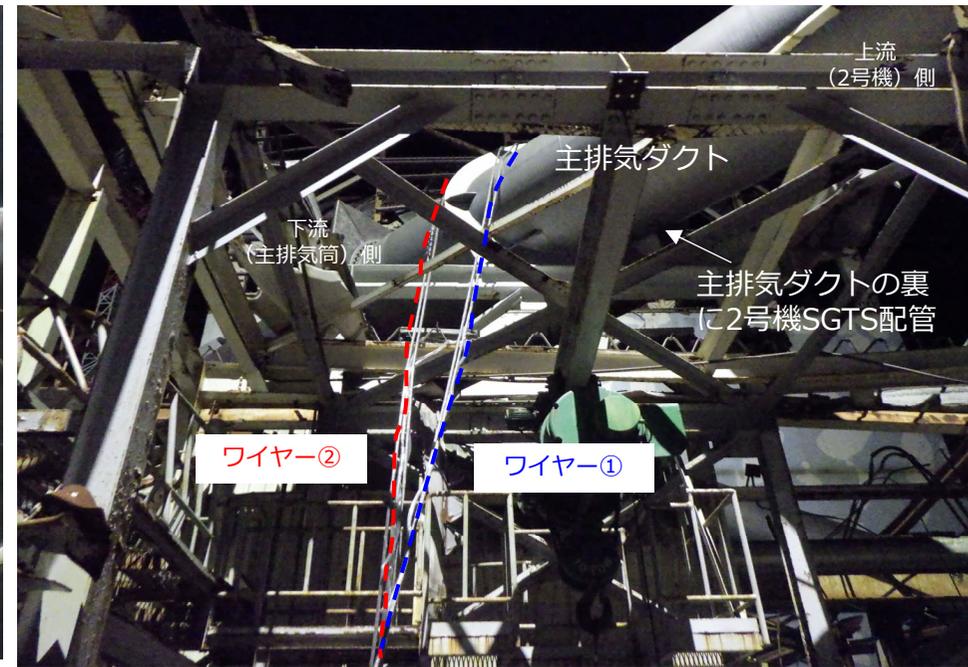
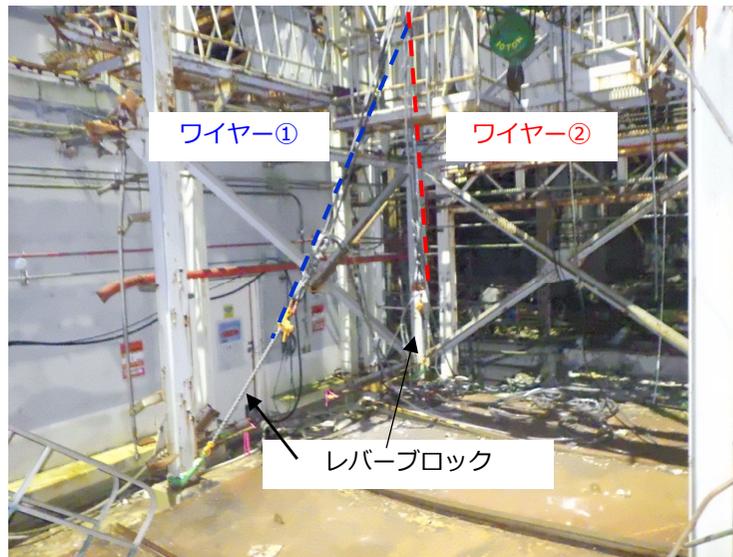
ワイヤー固定部分

- 【監視】
- ・作業用遠隔カメラで、作業本部からワイヤー及び切断痕の状態を目視確認（1回/週）
 - ・構内連続ダストモニタを監視
 - ・定期的に飛散防止剤を散布

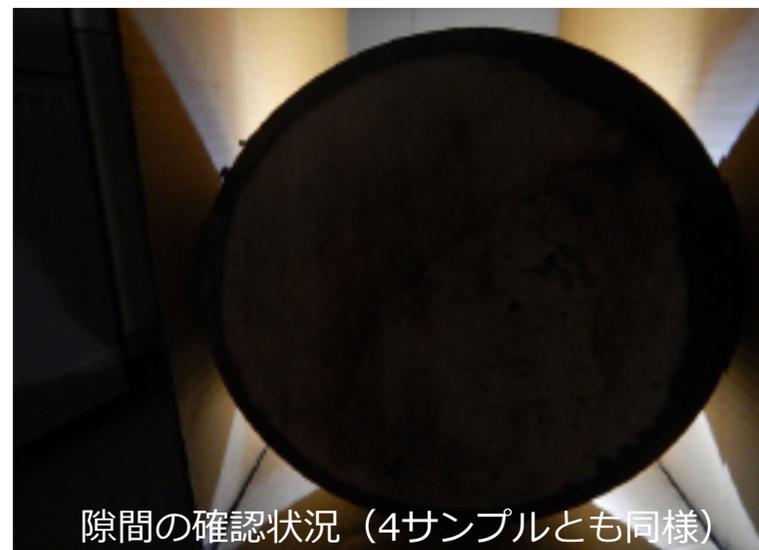
隙間の確認状況 (4サンプルとも同様)
暗室の状態では反対側から照明を当てて、配管とウレタンの間に隙間が無いことを確認。

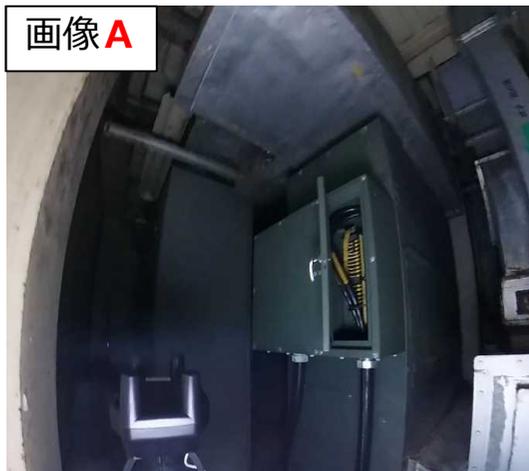
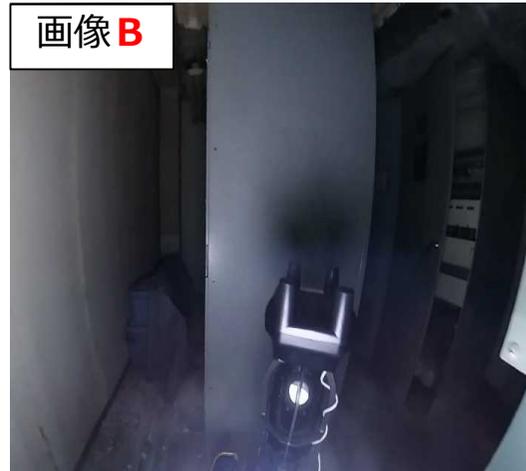
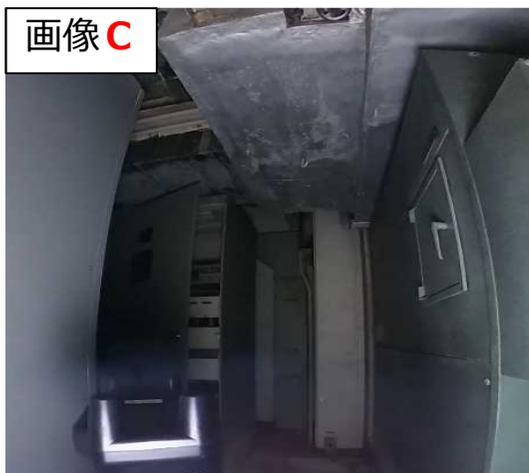
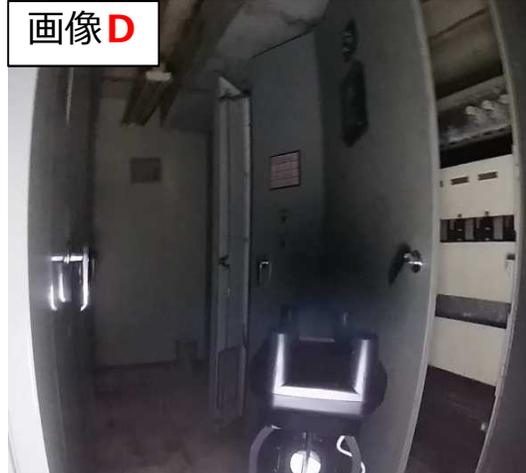
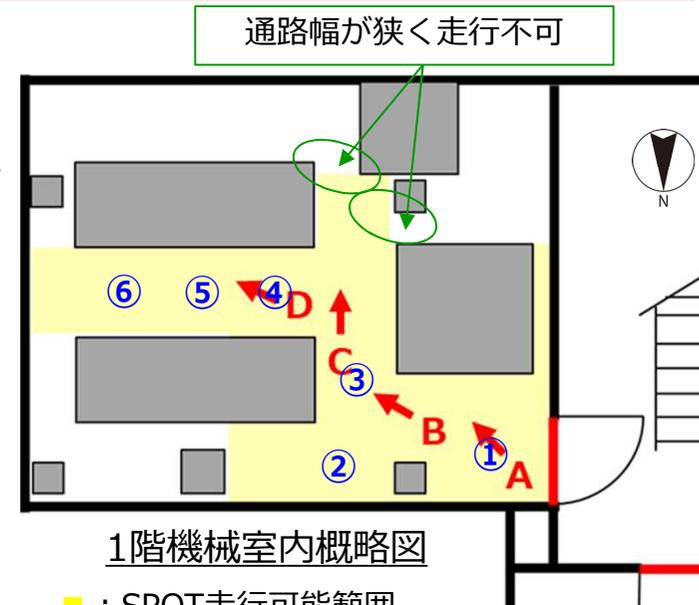
1階機械室内概略図

- 壁面、天井面、床面、機器に大きな損傷はなし
- 入口付近の床面で最大28.0mSv/hを確認
 - 過去の調査で確認されたオペフロ周辺の線量率と同程度と評価

測定箇所	γ線線量率[mSv/h]	
	床上1500mm	床上50mm
①	14.2	28.0
②	14.4	23.2
③	13.1	16.1
④	12.5	15.3
⑤	13.2	15.3
⑥	15.9	21.7

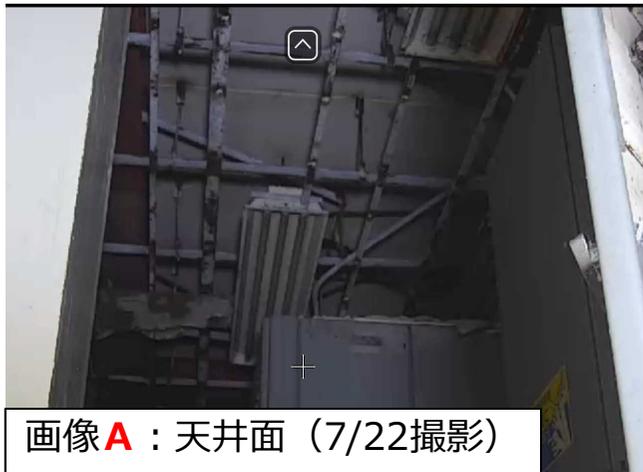
画像A：天井面（7/22撮影）

- 天井の石膏ボードの落下を確認（画像A）
 - 破片を回収し線量測定およびスミア採取を実施
- OAフロア※の床板が外れて段差が生じ、SPOTによるアクセスが困難な箇所を確認（画像C）

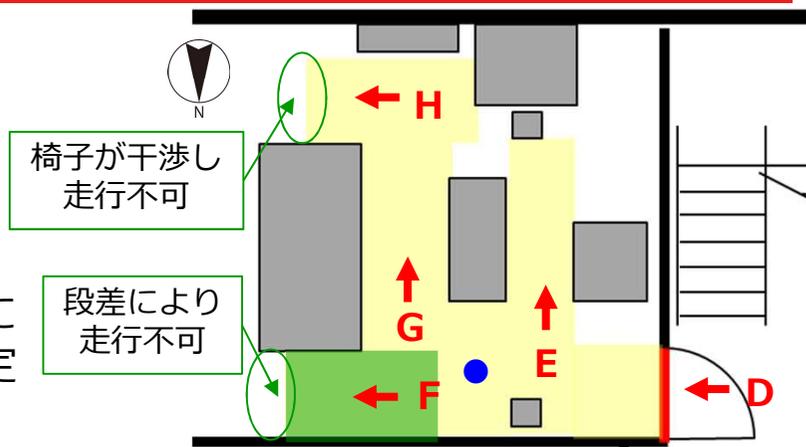
- 機器に大きな損傷はなし
- 床面で54.2mSv/hの線量率を確認
 - 1階と比べて線量率が高いことから、2階の窓ガラス破損箇所から放射性物質を含む気体が流入し、室内が汚染したと推定
 - 床面に近いほど線量率が高いのは、結露水により放射性物質が床面に集積したためと推定

γ線線量率[mSv/h]	
床上 1500mm	床上 50mm
48.9	54.2

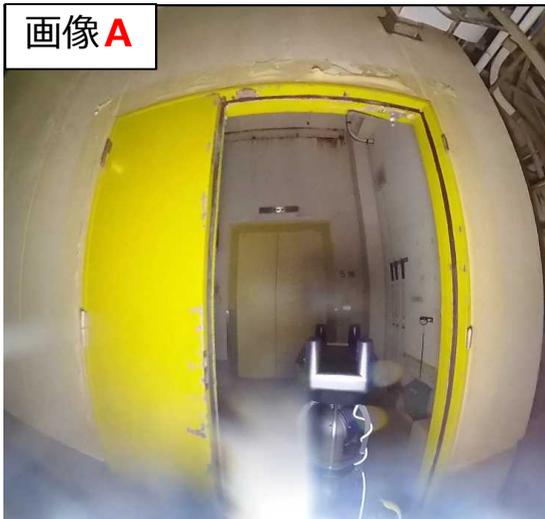
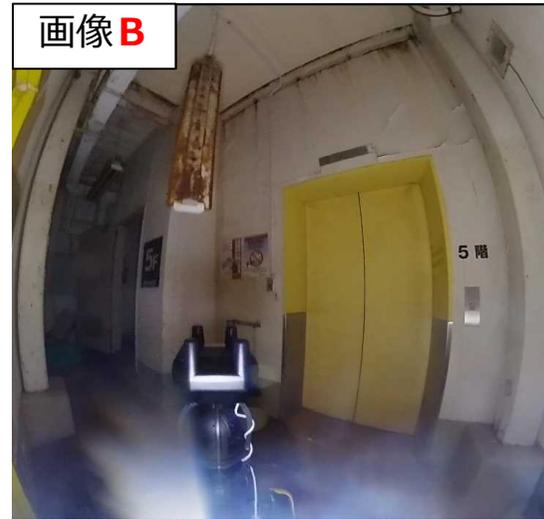
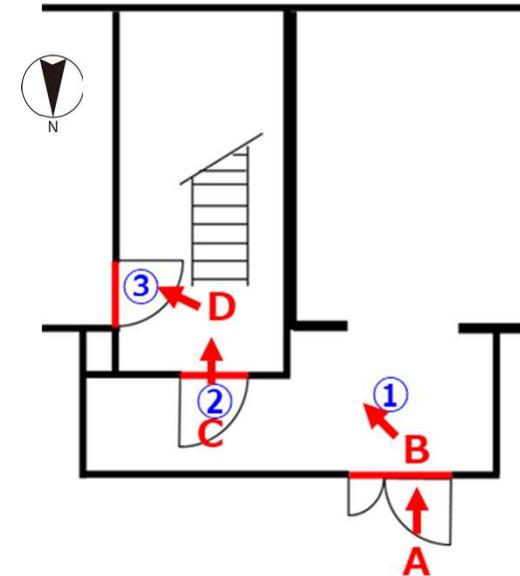
FHM操作室1階概略図

- 壁面、天井面、扉に大きな損傷はなし
- 入口付近の床面 (測定箇所①) で最大31.2mSv/hを確認

測定箇所	γ線線量率[mSv/h]	
	7/6測定	8/1測定
① (エレベータ前室)	25.0* ¹	31.2* ³
	24.1* ²	28.3* ²
② (階段室扉前)	18.0* ²	14.7* ³
③ (1階機械室扉前)	12.7* ²	16.3* ³

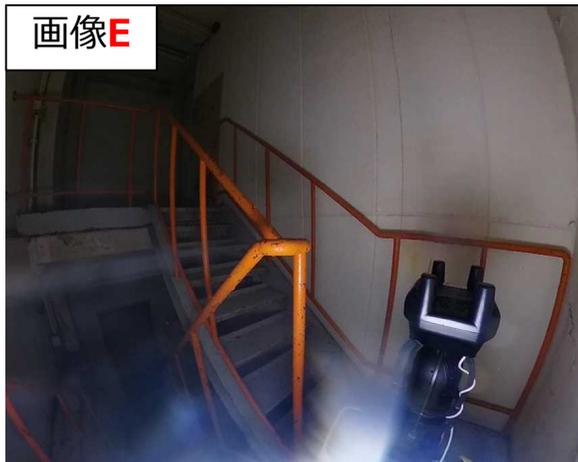
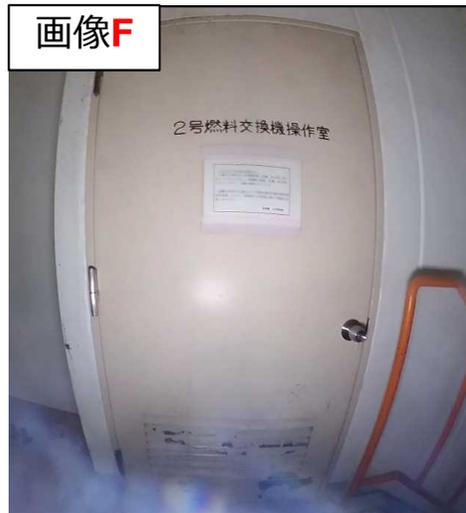
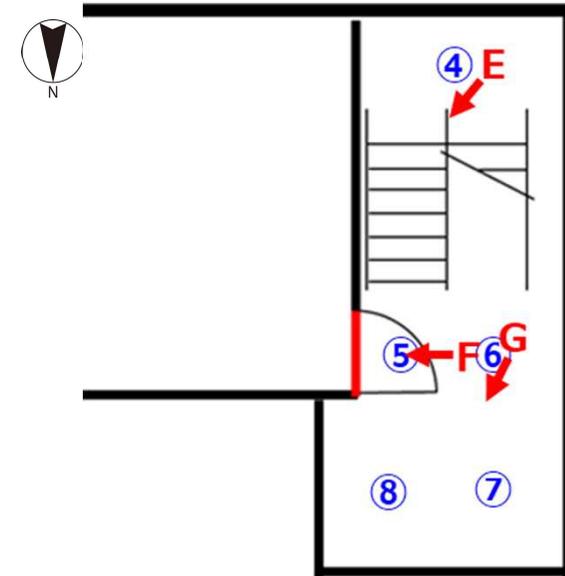
FHM操作室2階概略図

- 壁面、天井面、扉、階段に大きな損傷はなし
- 2階は1階より高線量であり、操作室扉近傍（測定箇所⑥）で最大41.0mSv/hを確認

測定箇所	γ線線量率[mSv/h]	
	7/6測定※1	8/1測定※2
④（階段踊り場）	12.9	11.2
⑤（2階操作室扉前）	36.0	27.2
⑥（2階操作室扉近傍）	41.0	27.3
⑦（2階操作室扉近傍）	36.8	40.1
⑧（2階操作室扉近傍）	31.0	24.6

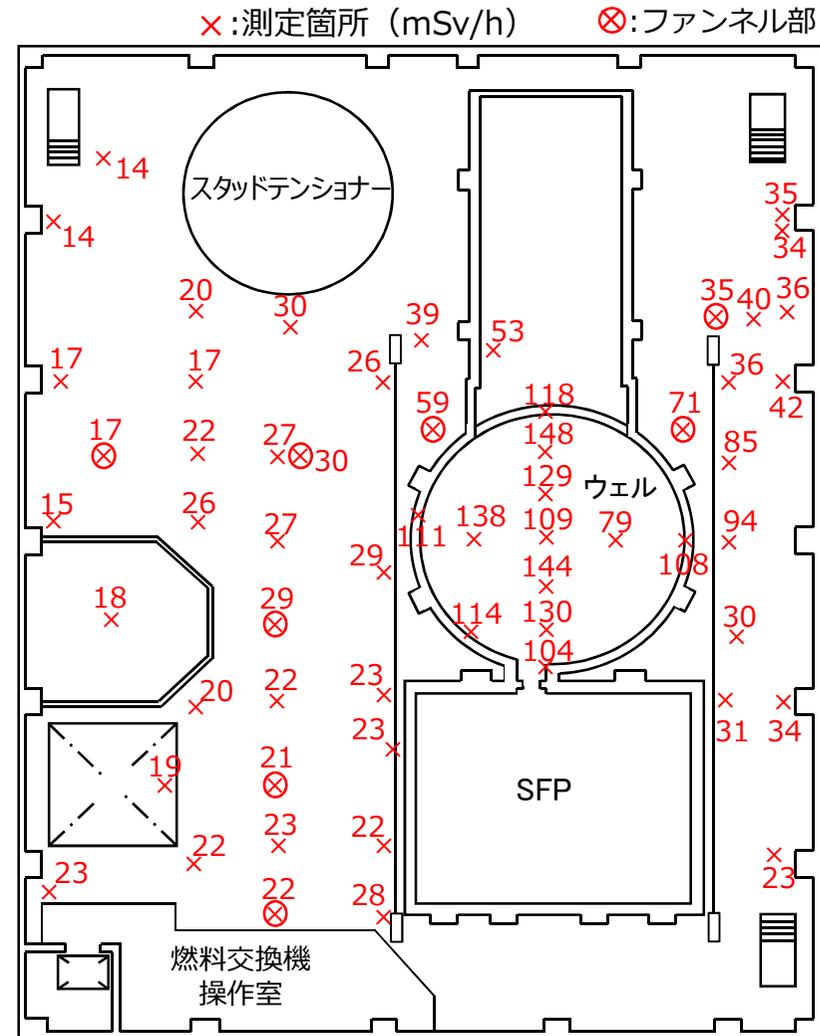
線量率の各測定結果は右図参照。ウェル上が最も高いが、2012年度に計測した時点より、減衰等の影響で大幅に低下している。

ウェル上から離れるにしたがって線量が低くなる傾向があるため、主要線源がウェルと推定。

その他、燃料交換機操作室やスタッドテンシヨナー付近で空間線量率が僅かに上昇することから、全体空間の線量に寄与しないまでも、スポット的な汚染源が存在していると推定。

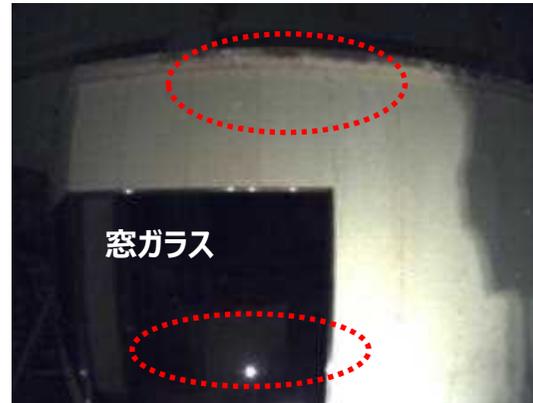
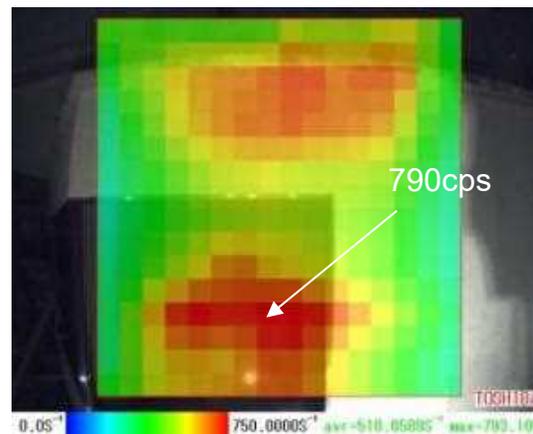
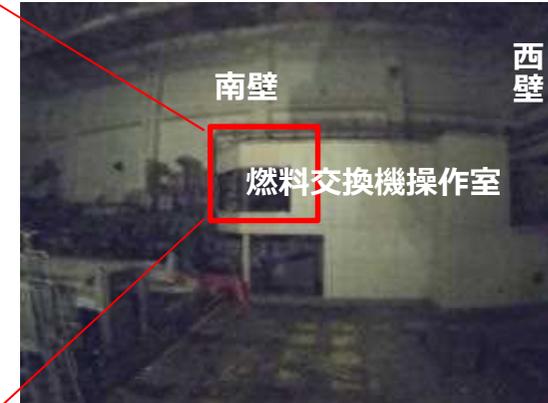
- ・ 事故時の蒸気がウェルと養生シートの間に滞留し、その後乾燥したことで主要線源となっていると推定

- ・ 操作室の内部と屋上の双方にスポット汚染あり
- ・ 屋上は、堆積していたほこりに蒸気に随伴した放射性物質が付着したものと推定
- ・ 室内は、窓ガラスの破損箇所から流入した汚染が結露水により室内床面に集積したものと推定
