福島第一原子力発電所 増設雑固体廃棄物焼却設備の状況について

2022年8月25日

東京電力ホールディングス株式会社

1. 増設雑固体廃棄物焼却設備の状況

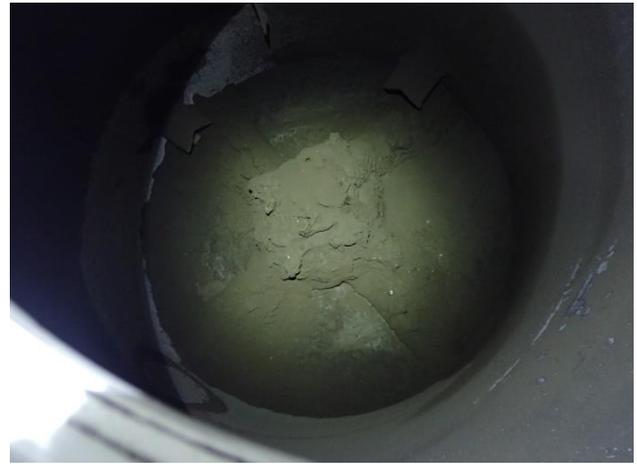
飛灰ホッパ内の様子

- 灰と水分が攪拌され、泥状になっていた(右上写真参照)

- 現場調査結果から、排ガス冷却器スプレーの不具合によるものと推定。
 - 排ガス冷却器底部および排ガス冷却器から発生した灰の供給コンベア内部に、湿潤した灰を確認。
 - 一方、バグフィルタで発生した灰の供給コンベア内部の灰は乾燥していることを確認。
- スプレーノズルの外観や噴霧試験では異常は確認されなかった。
- 水分が確認された系統内部は清掃実施済

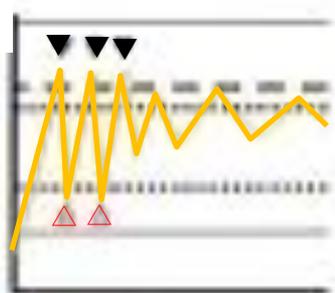
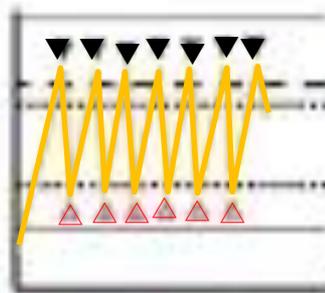
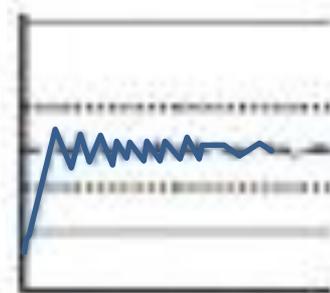
■ 推定メカニズム

- 伐採木の熱量不足により、設計と異なり、二次燃焼器バーナは起動・停止を繰り返している。（バーナ起動：855°C、停止：920°C、温度設定値：930°C）
- バーナ停止により排ガス流量が減少し、排ガス冷却器入口熱量が減少。
- スプレー水量調整弁が絞り始めるが、制御上、必要開度まで時間を要し、供給量が過剰となる。
- 上記繰り返しにより、蒸発しきれない水分が冷却器底部に蓄積し、灰が湿潤。

温度高ANN 1100
 温度設定値 930
 バーナ停止 920
 バーナ起動 855
 温度低ANN 800

- 二次燃焼器バーナは二次燃焼器温度で制御しており、バーナ起動・停止回数が少なくなるように温度設定値を下表の通り変更する。
- これにより廃棄物の実態に合わせてバーナは連続運転となる。
- 設定変更に加え、噴霧水・空気の圧力・流量を監視しつつ、コンベアの点検口に覗き窓を設け、灰の状態を目視確認しながら運転を再開することで、温度設定値の妥当性を確認、変更できるようにする。

温度設定値	設定根拠
現状	930℃	昇温後にバーナが自動停止し、廃棄物熱量のみで自燃運転できるようにバーナ停止温度よりも温度設定値を高く設定
変更後	880℃(仮)	バーナ停止温度 (920℃) よりも温度設定値を低い温度に変更し、バーナ停止回数を減少させる

温度高ANN 1100
 バーナ停止 920
 温度設定値 880
 バーナ起動 855
 温度低ANN 800

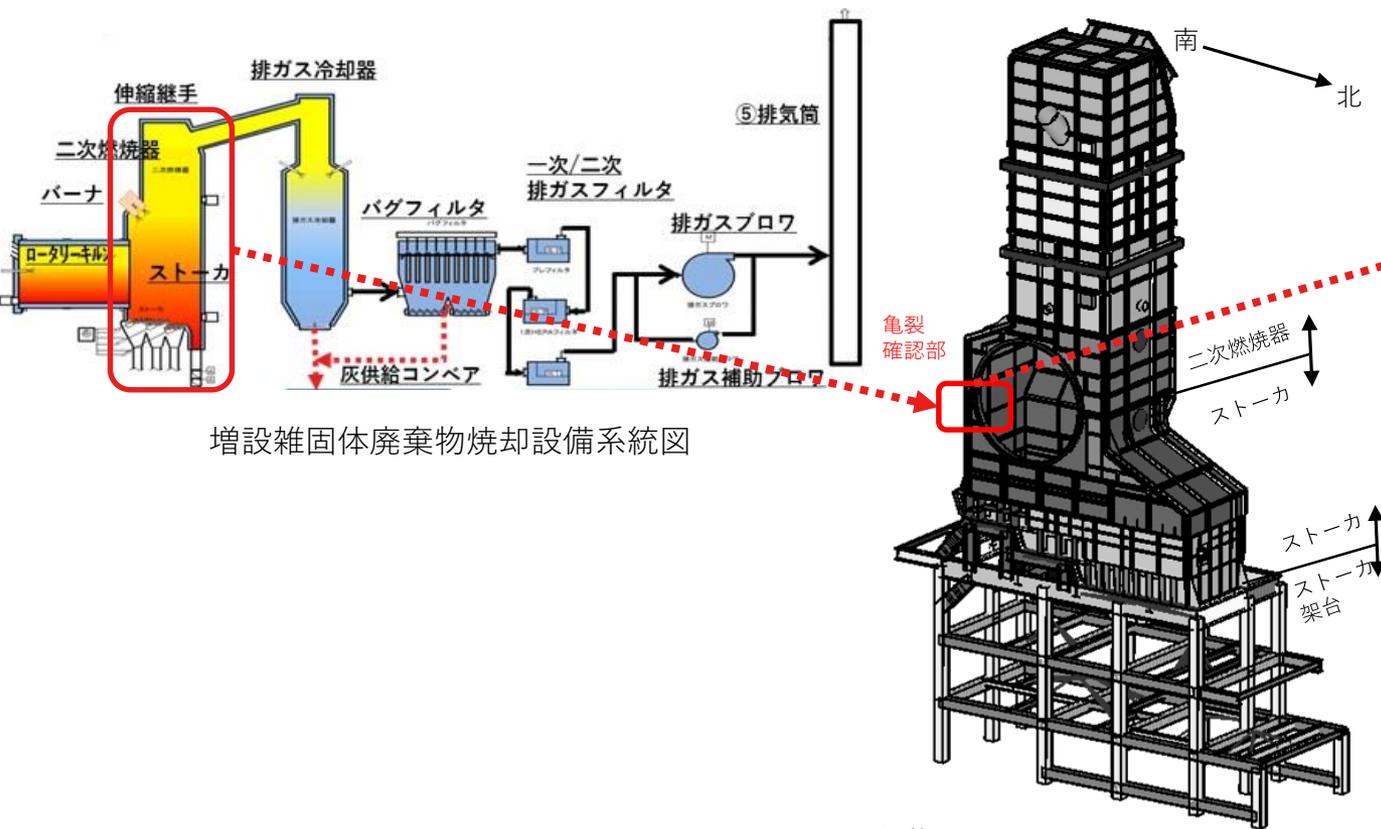
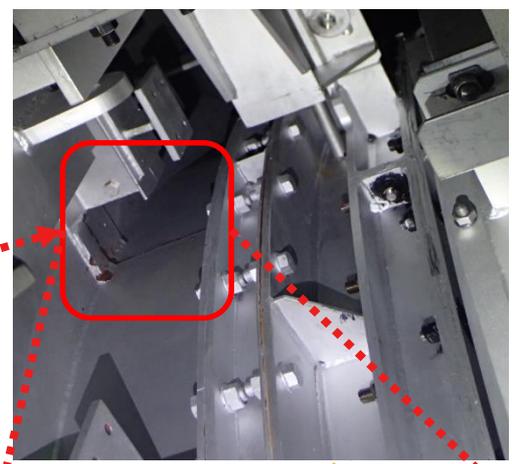
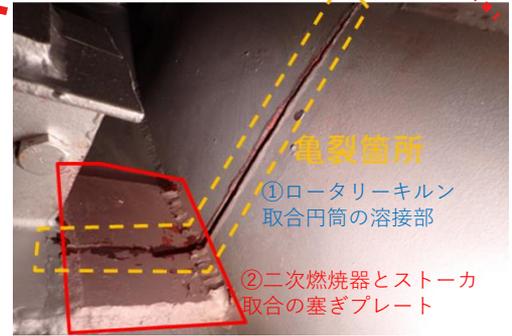
亀裂確認箇所(南側)現場写真

- 6月18日、停止中の増設雑固体廃棄物焼却設備のパトロールにて、亀裂を確認
 - ①ロータリーキルン取合円筒の溶接部（北、南両側）
 - ②二次燃焼器とストーカ取合の塞ぎプレート(南側)
- 系統内はブローにより負圧を維持していること及び亀裂部は焼却物と直接接する箇所ではないことから、当該亀裂部からの放射性物質の漏えいはない。
- 亀裂発生箇所はいずれも構造材本体ではないことから、構造強度に影響はない。

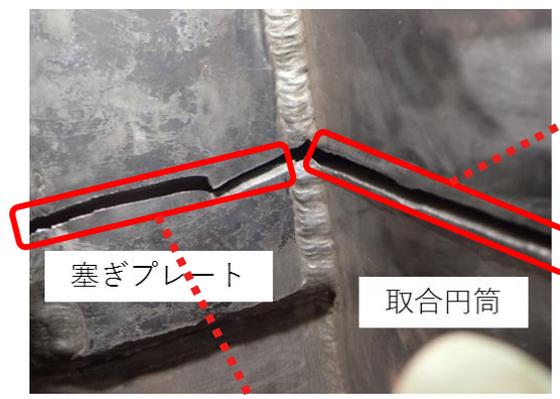
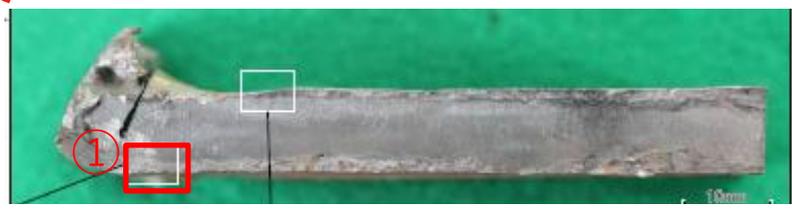
取合円筒破面（南側）

- 破面観察の結果、過大な応力で延性破壊に至ったもので、3.16地震影響が直接原因と推定。
- 取合円筒の溶接部亀裂（南側）のSEM観察結果
 - 破面は円筒表面の溶接金属部であり、ディンプル模様が確認され、延性破壊と推定。
 - 当該部は突き合わせ溶接で、開先をとらない施工法であったことから、溶接金属の溶込厚さ(下模式図桃色部)が小さく、設計よりも強度が低かったと推定。

- 円筒溶接部：亀裂部周辺を切り欠き、開口部に新たに塞ぎ板(下右図青色部)を溶接する。その際、必要な強度を確保できるように、開先をとった突き合わせ溶接を行う。
- 塞ぎプレート部：他の要素接続部と同様、外部にアングル材を溶接接続し、ボルト締結にて強度を確保する(下右図赤色部)。

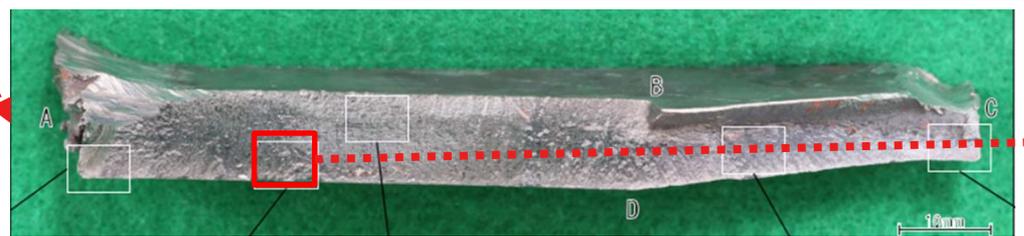
塞ぎプレート破面（上側）

- 塞ぎプレートの亀裂のSEM観察結果
 - 破面にディンプル模様が確認され、過大な応力が作用し、延性破壊に至った
 - 破面は接触による損傷部分が多く、破断後に破面同士の接触が繰り返されたと推定

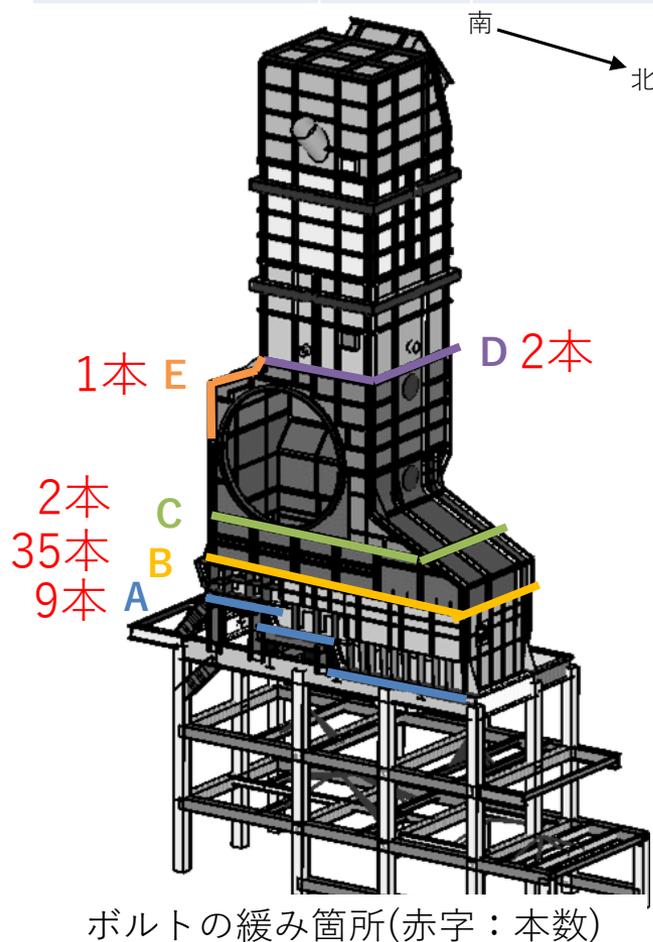
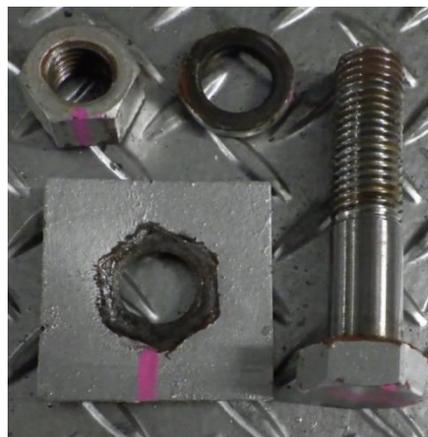
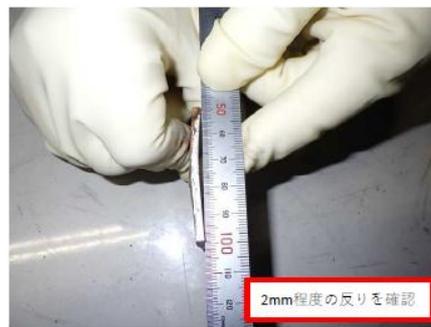
ボルト及び座金等
締結部材の状態

②-1 : 接続ボルトの緩み、ボルト・座金の歪み

用途・要求機能			復旧方法
用途	気密性	強度	
ストーカ・二次燃焼器各要素を接続	要求有	要求有 耐震Bクラス地震力に対して許容応力未満とする設計	・現場調査の結果、ボルト径に対してボルト穴が相対して大きい箇所を確認(左下図A,B面)。締結部の仕様(ボルト・座金材質及び寸法)を見直す。

- 二次燃焼器・ストーカのボルト緩み及びボルト・座金の歪みは3月16日の地震による力が直接原因と推定されるが、現場調査の結果、多くの個所に確認された。

- JISに準拠した寸法の座金を設置。
- 一方、大型機器の据え付け調整のため、上下フランジのうち、上フランジボルト穴が $\phi 18.5\text{mm}$ であるのに対し、下フランジボルト穴は $\phi 28.5\text{mm}$ として施工
- 下フランジ穴がボルト径と相対し大きいため、耐震Bクラス地震力により直接座金に作用する曲げ応力を考慮した材質・寸法に見直し、強度を向上する。

- 本設備の耐震評価では、ボルト締結部は構造材一体としてモデル化し、原子力設備の耐震評価手法に基づく構造解析を実施。
- ボルトの強度については、地震力を考慮した焼却炉メーカーの一般的な評価手法により確認。
- 本事象を踏まえ、より安全側となる評価手法を用いて、ボルトの材質・寸法を見直し、強度を向上する。

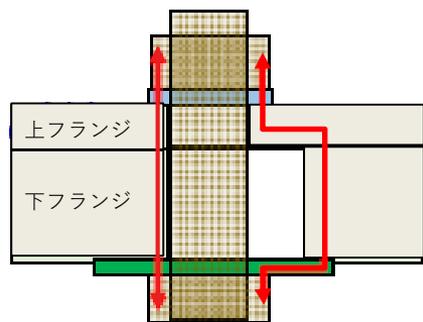
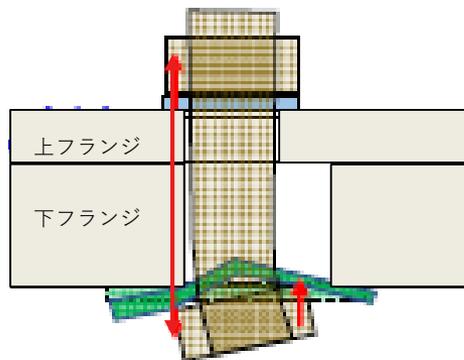
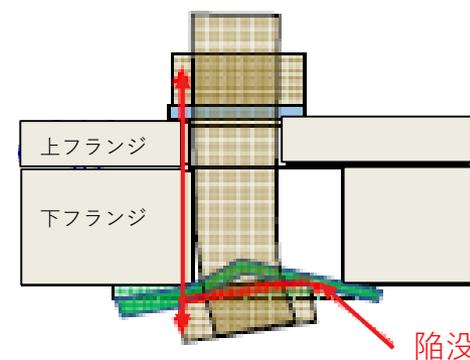
- 地震によりボルトに負荷された引張力により、強度が弱い座金が変形
- 座金の変形に伴い、ボルトも傾き、変形
- 併せて、ボルト頭部の圧縮により座金が陥没

ボルトに引張力が作用

ボルト頭部が反って座金が
変形
ボルトも傾き、変形

座金のボルト頭部接触面が
陥没する

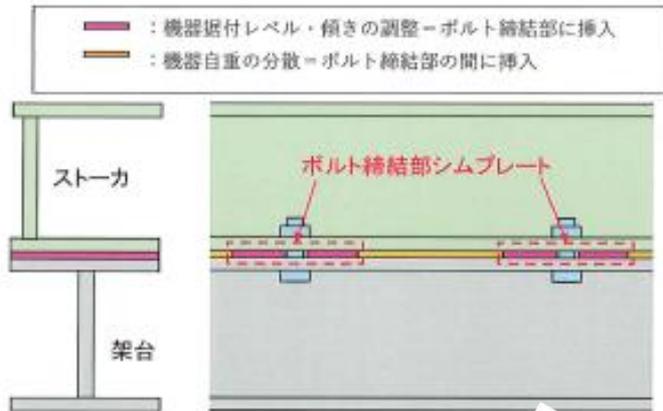
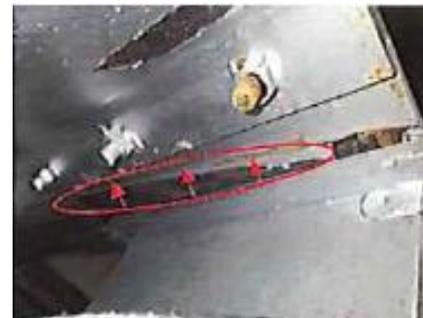
シムプレートのずれ

②-2 : ストーカ・架台据付部のシムプレートのずれ

用途・要求機能			復旧方法
	用途	気密性	強度	
ストーカ・架台据付部シムプレート	機器の傾き調整及び荷重分散	—	—	プレート追加挿入及びコーキングによるずれ止め処置。なお、二次燃焼器の垂直度は許容値5/1000mmに対し、3/1000mmと許容値以内
二次燃焼器補強材と振止材の接続部	二次燃焼器の補強材と振止材を溶接接続	—	—	割れ部を肉盛り溶接補修

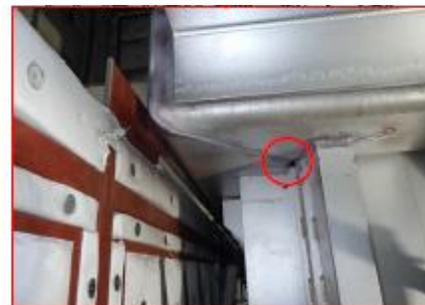
④ : 外殻補強材溶接部の割れ

南西角部の溶接部割れ

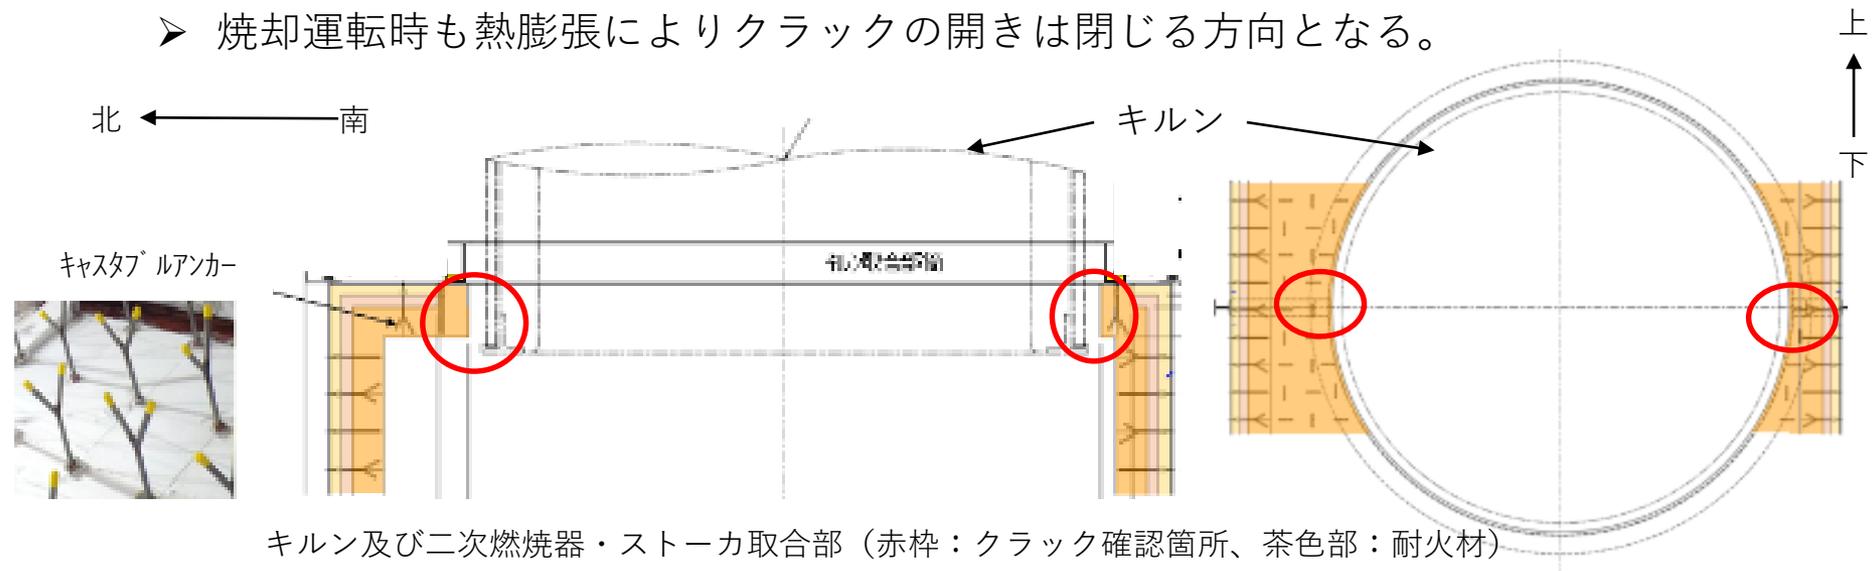
キルン及び二次燃焼器・ストーカ取合部 (赤枠：クラック確認箇所、茶色部：耐火材)

- 炉内耐火物について、外側の取合円筒亀裂と相対する位置近傍にクラックの発生を確認。
- 現状は脱落・剥離が発生する状況ではないため継続監視していく。
 - クラックが発生した部位はアンカーで支持されており、脱落・剥離は見られない。
 - 焼却運転時も熱膨張によりクラックの開きは閉じる方向となる。

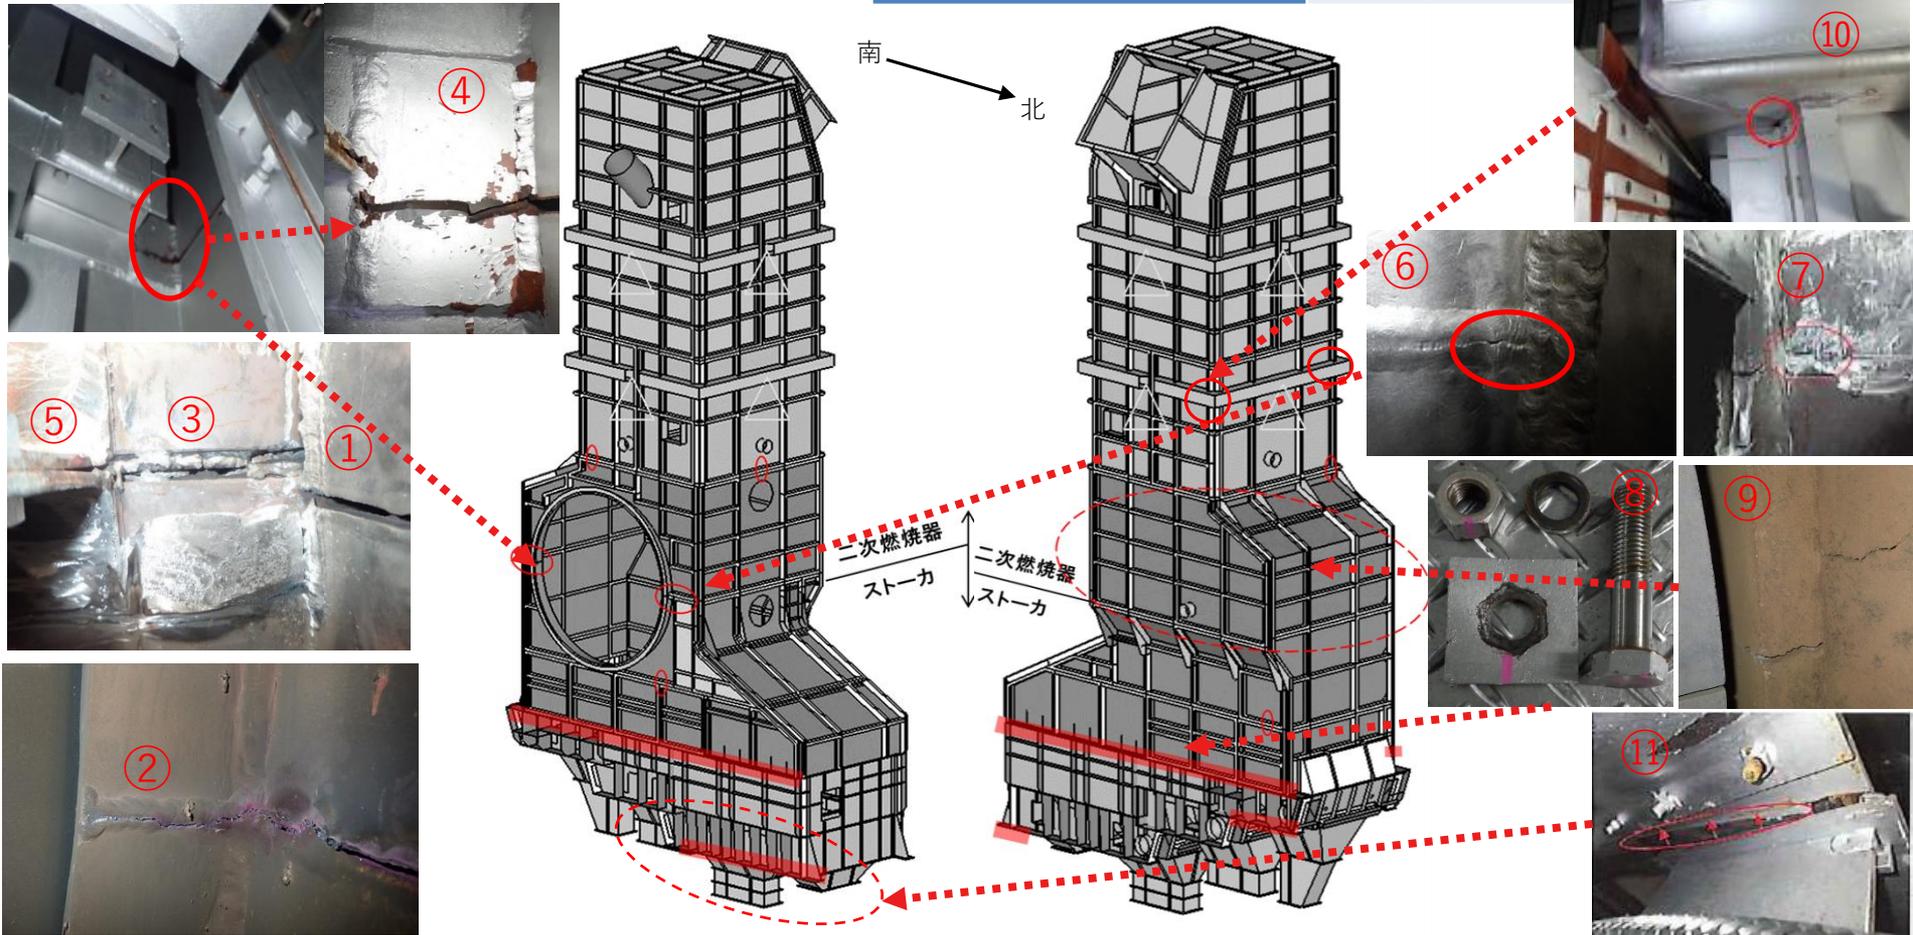
- ①,⑥ 溶接割れ・開き
- ② フラジ 内面溶接割れ
- ③,⑦ シール溶接割れ・開き
- ④ 塞ぎプレート破断
- ⑤ 外殻接続材開き

- ⑧ ボルト緩み
ボルト・座金歪み
- ⑨ 南北にクラック
- ⑩ 溶接部割れ
- ⑪ シムプレートずれ
