福島第一原子力発電所事故調査 中長期計画の取り組み状況

2022年8月25日

東京電力ホールディングス株式会社

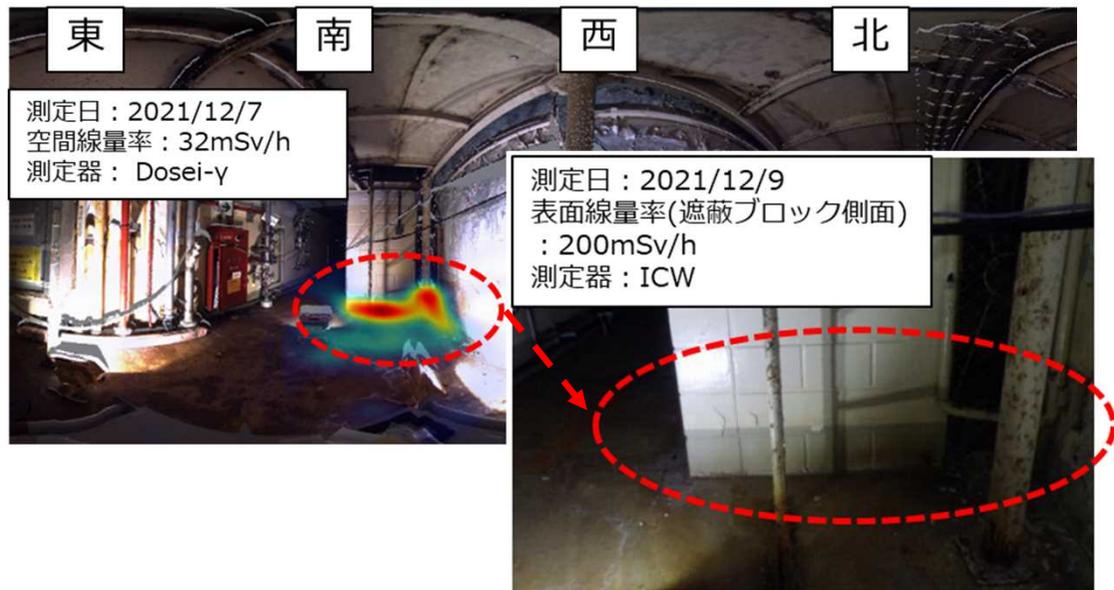
1号機3階東側測定結果

- 今後の調査計画立案に資するため、1号機3階AC系配管近傍等の線量情報や、1号機4階RCWサージタンク近傍のアクセス性等、1,2号機原子炉建屋内の空間情報や線量情報を取得※¹した。
- 1,2号機原子炉シェル壁近傍の調査を行い、耐震性能の低下につながるような損傷、経年劣化の兆候がないことを確認※¹した。

オーバーレイ画（360度パノラマ写真 + γ 線源強度分布※）

AC配管（D/Wベント配管）及び
D/Wベント弁が設置されている遮へいブロック内側床面

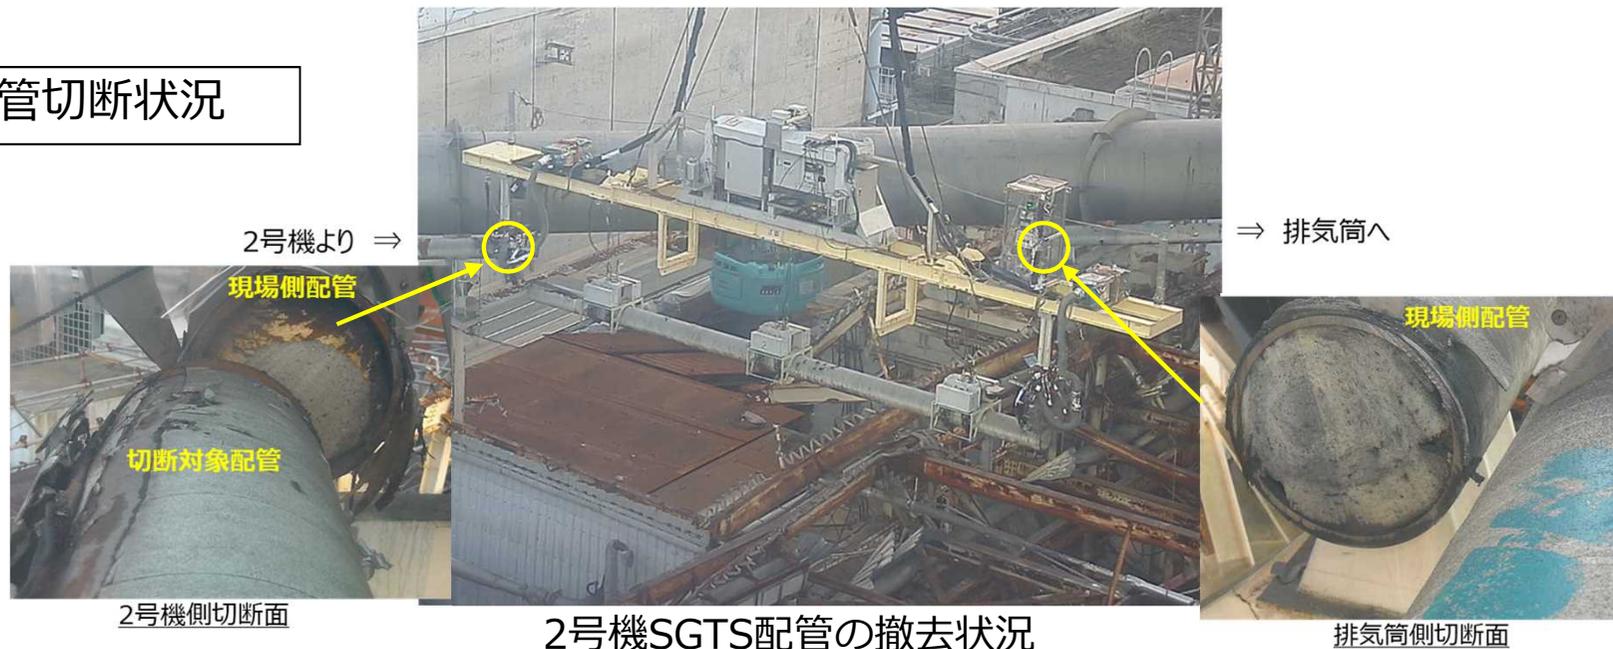
SGTS配管切断状況

- 1,2号機SGTS配管撤去に向けて、切断箇所の線量測定や測定結果から配管内の汚染評価を2021年5月に実施した。切断時の放射性ダストの飛散防止を目的に、切断箇所へのウレタン注入を2021年9月に完了した。
- 3月1日から切断作業を開始したが、切断装置の不具合事象が発生したため作業を中断した。その後3月27日から作業を再開したが、1箇所目の切断時ワイヤーソーの配管への噛み込み発生したため、装置の点検及び原因調査、対策を行い、5月23日より作業を再開し、1本目の配管切断を完了した。
- 6月10日から2本目の切断作業を開始したが、ワイヤーソーの噛み込み等の不具合が発生したため、9割切断した状態で作業を中断した。
- 現在、クレーンの故障や切断装置不具合リスクが再発した場合に、SGTS配管撤去工事の工程遅延により、1/2号機Rw/B周辺工事の遅延リスクを低減するため、SGTS配管撤去作業を一時中断し、周辺工事との工程組替を実施した。なお、切断途中のSGTS配管(2本目)については、作業中断中に配管歪みが進行しないようワイヤーロープで固定する対策を実施した。

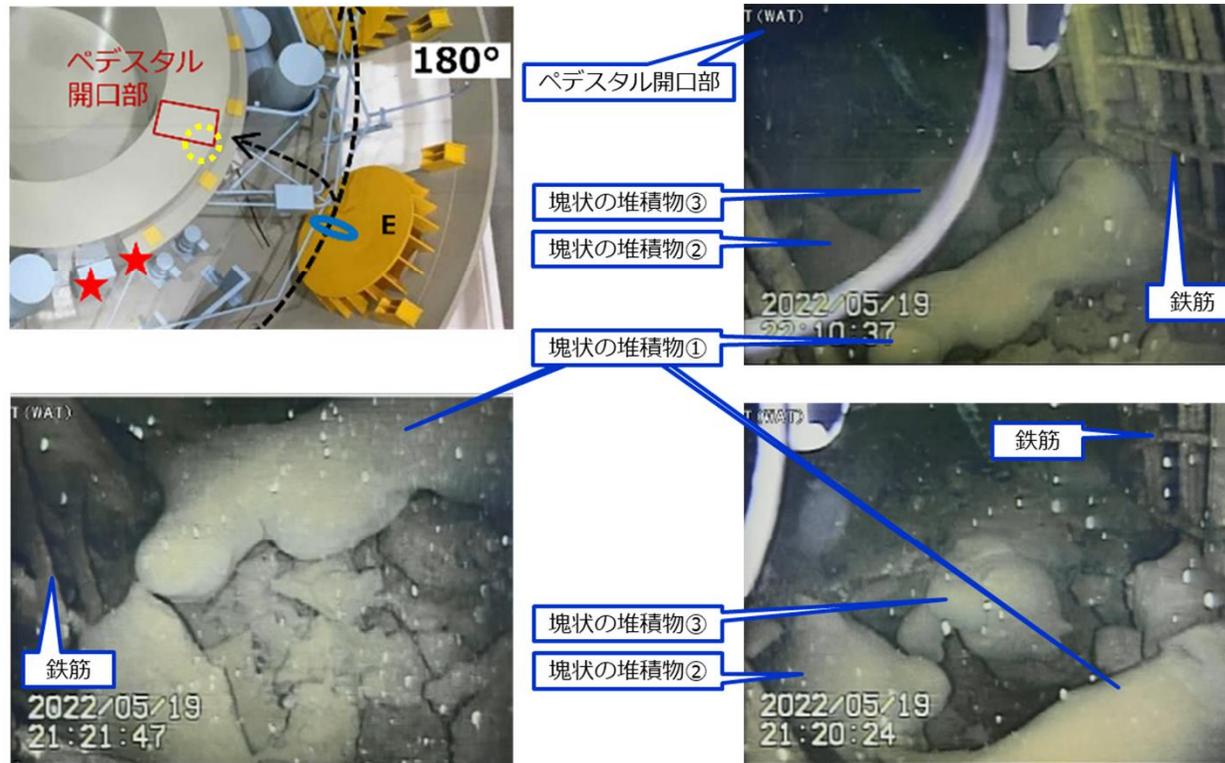
ペDESTAL開口部(内部手前)の状況

- 2月8日～10日にROV-Aによるガイドリング（4箇所）の取付を完了した。ガイドリングの設置完了後、PCV底部やペDESTAL開口部付近等の状況を調査したところ、塊状の堆積物等を確認した。
- 3月14日からROV-A2によるペDESTAL外周部の調査を開始し、一時的な調査中断を経て、5月17日より再開した。ROV-A2では、ペDESTAL基礎部付近やジェットデフレクター（E）付近において、既存構造物の状態や堆積物の広がり状況の確認及び中性子束測定を実施した。
- 6月7日～11日にROV-Cによる堆積物の厚さ測定を実施した。測定の結果、ペDESTAL開口部付近からX2ペネ付近に近づくにつれて徐々に堆積物の厚さが低くなっていることを確認した。

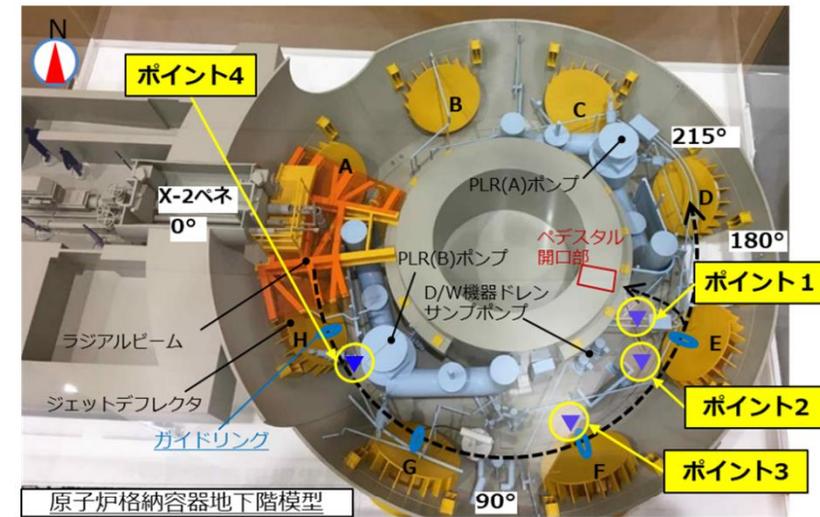
中性子束測定結果

測定位置	ポイント1	ポイント2	ポイント3	ポイント4
熱中性子束 [$\gamma/\text{cm}^2/\text{s}$]	48.0	29.1	50.2	5.8

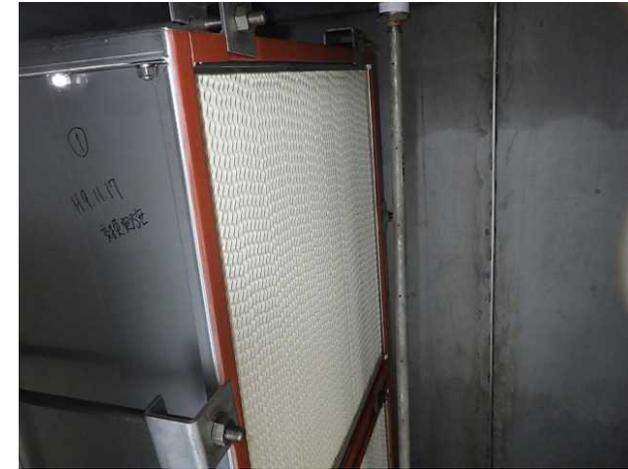
- フィルタトレイン周辺において、1,3号機ではベントガスの自号機からの逆流と考えられる線量傾向を確認。また、2,4号機ではベントガスの隣接号機からの逆流と考えられる線量傾向を確認※1した。
- 3号機のサンプルについて、構外分析施設にて核種分析を実施し、格納容器から建屋への漏えい経路や建屋内の移行経路を推定するための情報を取得※2した。

フィルタトレイン内部の様子
(例：3号機A系のHEPAフィルタ)
