燃料デブリ取り出し準備 スケジュール

# 1号機 P C V水位低下に向けたS / C内包水 サンプリング作業の実施について

# 2号機 PCV内部調査・試験的取り出し作業の準備状況

# 1号機 PCV内部調査（後半）について

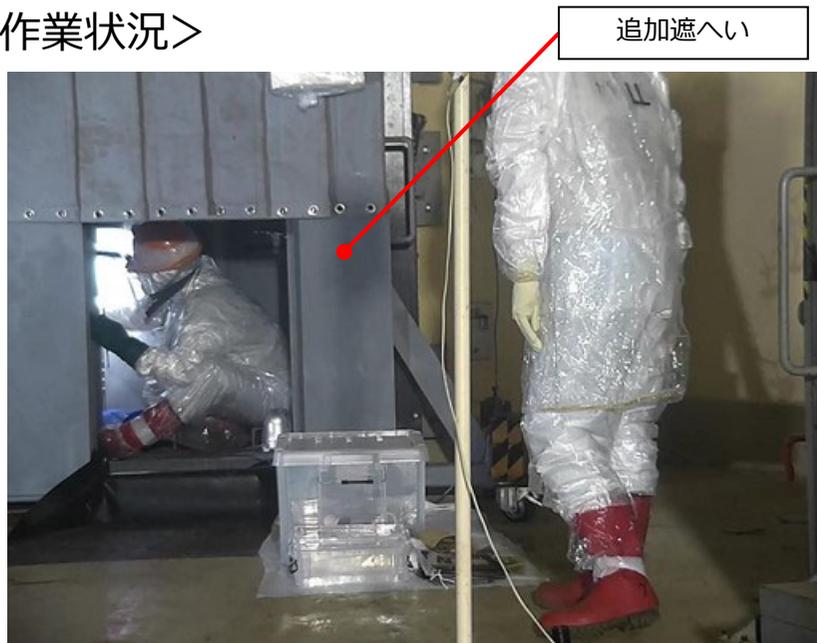
- 隔離部屋①②据付状態確認時の圧力低下事象の原因調査をしたところ、X-6ペネハッチ開放時にペネフランジ把手を収納する箱型ゴム部に損傷を確認。
- 箱型ゴム部損傷の対策として、箱型ゴム部を金属製平板に交換し、X-6ペネハッチ把手を切断することを検討。
- 箱型ゴム部を取り外し、金属製平板を取り付け、金属製平板の単体漏えい確認にて漏えいがないことを確認。
- X-6ペネハッチの把手切断は、工場モックアップ試験にて成立性を検証中。

箱型ゴム取外し作業

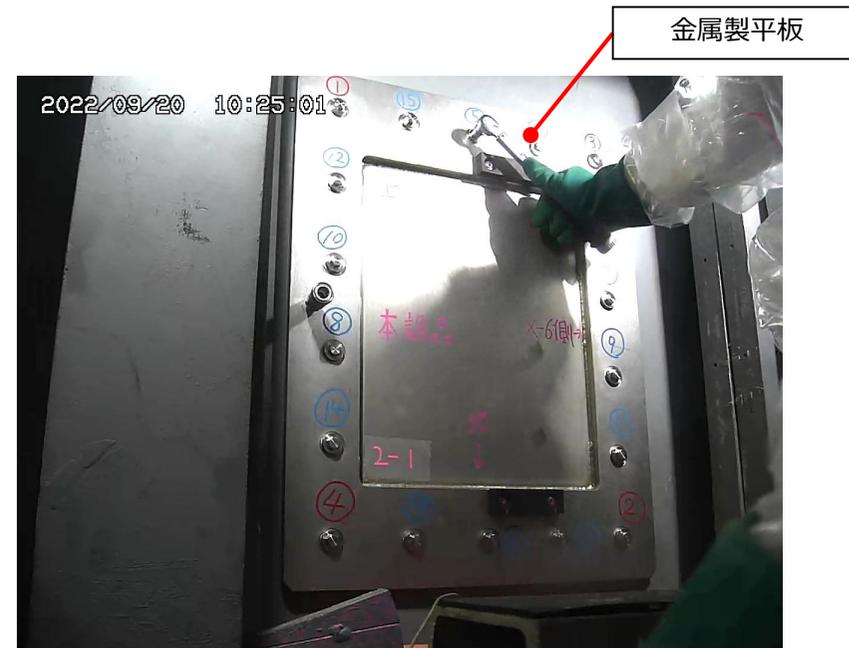
金属製平板取付け作業

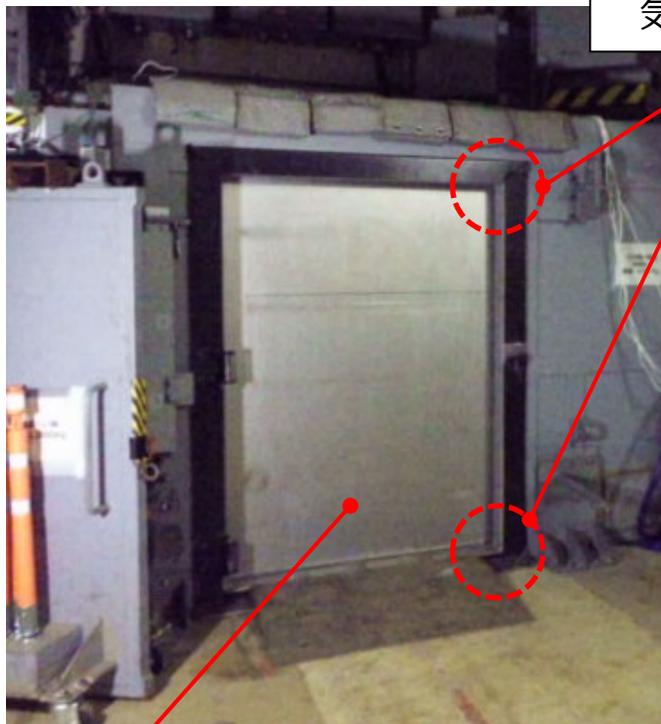
<隔離部屋②>

- 隔離部屋①の箱型ゴム部を金属製平板に交換し、隔離部屋②のガイドローラの構造変更等を行い、隔離部屋①と②の接続作業を実施。
- 据付状態確認（加圧確認）を実施したところ、遮へい扉に発泡液を塗布した際に気泡が発生していることを確認。引き続き、扉押付量等の調整及び隔離部屋②据付を実施中。

遮へい扉 ※全閉状態

気泡確認箇所

気泡

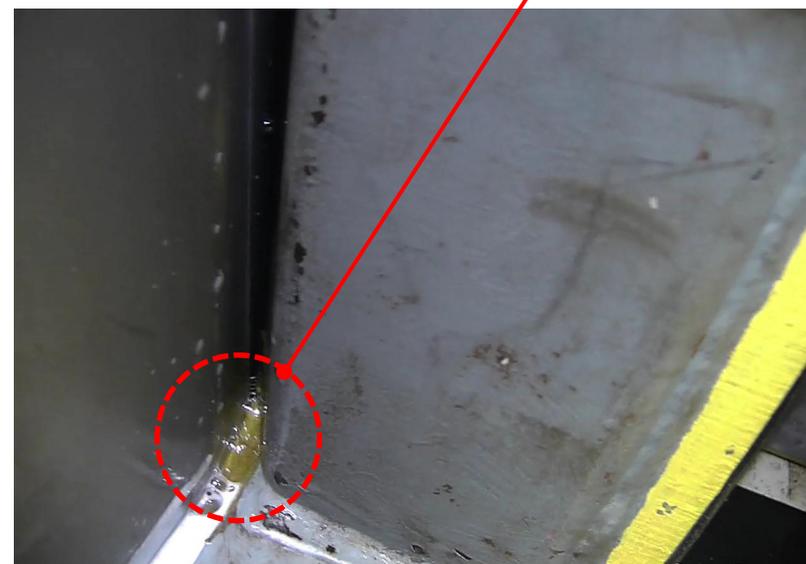
気泡確認箇所

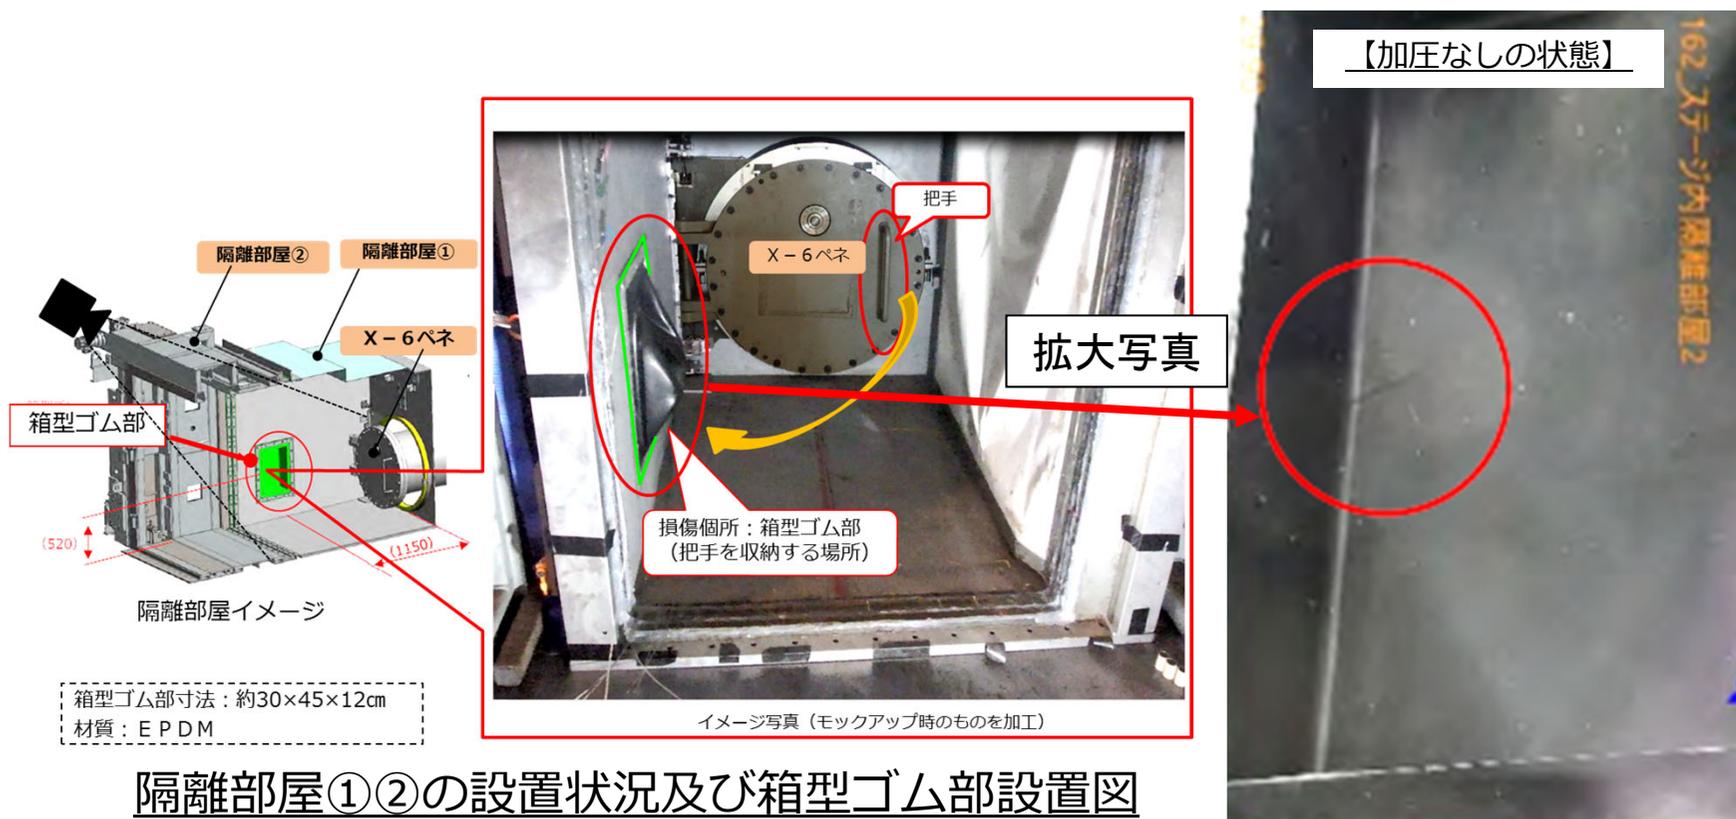
隔離部屋①②の設置状況及び箱型ゴム部設置図

- X-6ペネ開放前の準備作業として、隔離部屋①②を設置後、据え付け状態の確認を実施し、加圧したところ圧力の低下を確認。
- 原因調査をしたところ、X-6ペネハッチ開放時にペネフランジ把手を収納する箱型ゴム部に損傷を確認。

写真: 損傷箇所拡大写真

- 箱型ゴム部損傷の対策として、箱型ゴムを金属板に交換し、X-6ペネハッチの把手は切断
- 工場モックアップ試験にて作業成立性を確認。

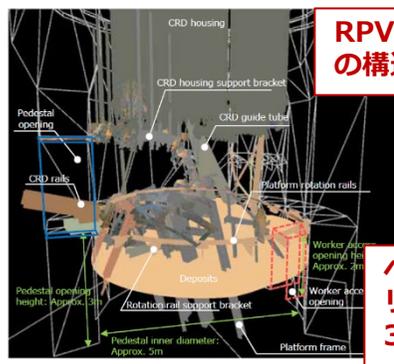
3号機の内部調査結果（2017年7月）

RPV下部やペDESTAL内の構造物は大きく破損

ペDESTAL床コンクリート面の上に最大3mの堆積物

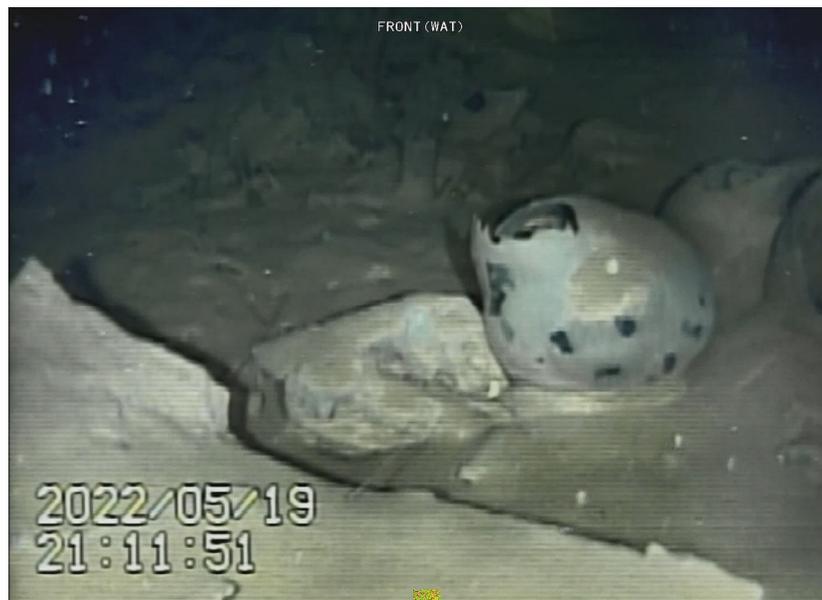
- ペDESTAL開口部入り口左側付近に膨らみのある形状の物体を確認
- デブリとの関係やその形成メカニズムは不明であるが上部からの落下物との関係を含め、継続的に検討を進めていく

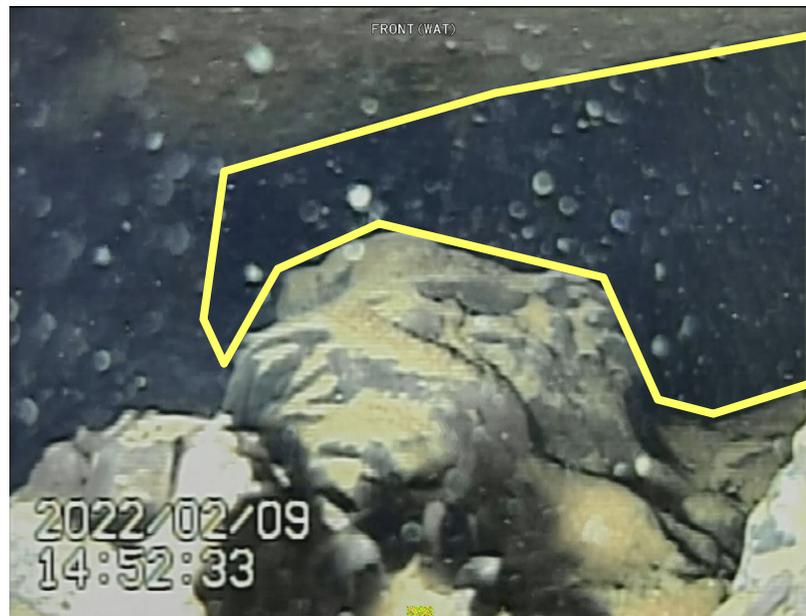
図1 ROV-Aによる開口部映像（上端付近で撮影）

- 2/24の報告では、ROV-Aによる開口部上端付近の映像を確認した結果から、開口部奥側には約150cmの高さに堆積物が確認されるものの、ROV-A2の通過に必要な約20cm以上の隙間があり、ペDESTAL内部の調査は可能であるとの見通しが示された（図1）
- ROV-A2による、PCV床付近の深い部分からの映像を確認したところ、堆積物とされていた塊状の物体は棚状堆積物同様、開口部壁面に固着した状態でありその下には堆積物はなく、ROV-A2が余裕をもって通過できる隙間があり、ペDESTAL内部への侵入の見通しが高まった（図2）
