# 1号機 PCV内部調査（後半）について

2023年4月27日

技術研究組合 国際廃炉研究開発機構  
東京電力ホールディングス株式会社

# 2号機 PCV内部調査・試験的取り出し作業の準備状況

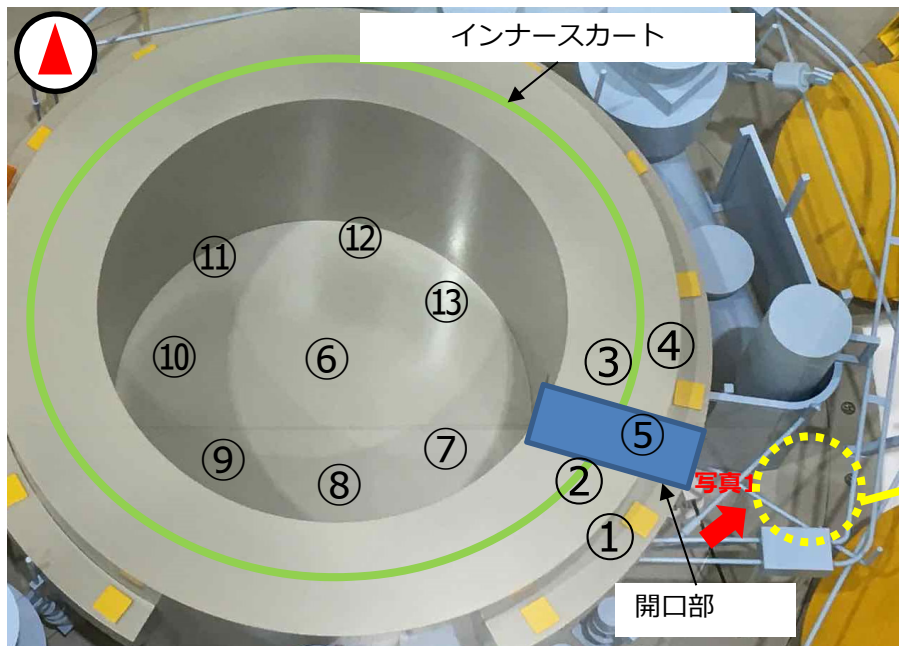
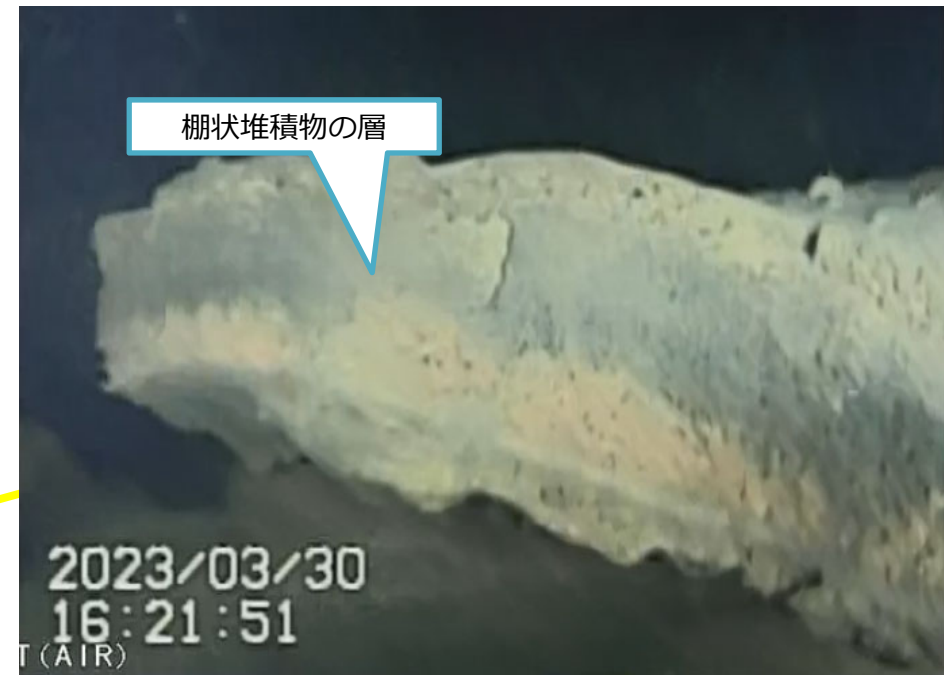
写真1. ペDESTAL外棚状堆積物断面

- ROV-A2の前半調査でも確認された、開口部付近の厚さ数cmの平板になっている棚状の堆積物の断面を接写したところ、層になっており、気泡のような空隙が表面に見えている多孔質である事を確認

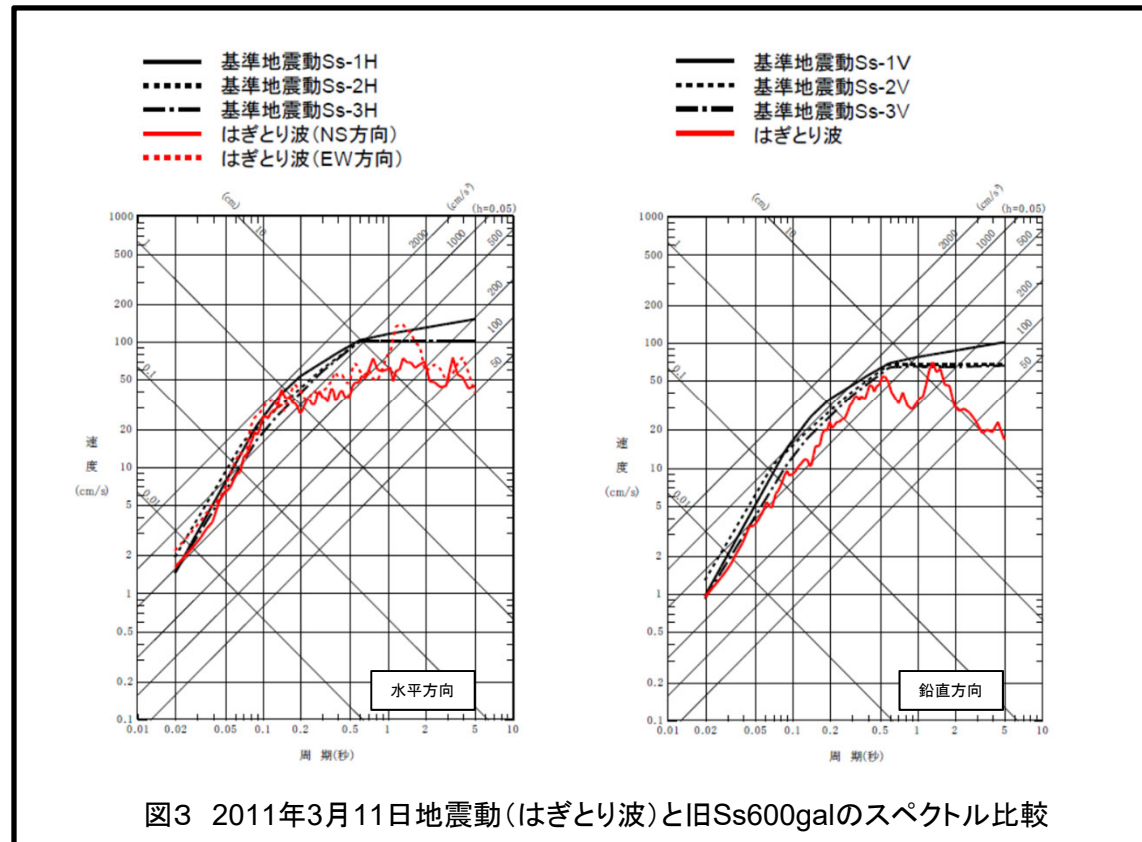
- 内部調査にて得られたペDESTALの状況確認結果を踏まえ、コンクリートの消失範囲等の条件を設定し評価を実施。（解析モデル及び手法は既往評価手法を使用）
  - 内部調査結果を踏まえペDESTALのコンクリート消失状況を評価モデルに反映（図1）
  - 温度履歴は事故解析結果を踏まえ、ペDESTAL残存部の温度による強度低下を考慮する（図2）
  - 地震動は旧Ss600を用いて評価する。旧Ss600の地震動のスペクトルは、2011年3月11日の地震動と比較すると、ほぼ全ての周期帯で上回っている（図3）

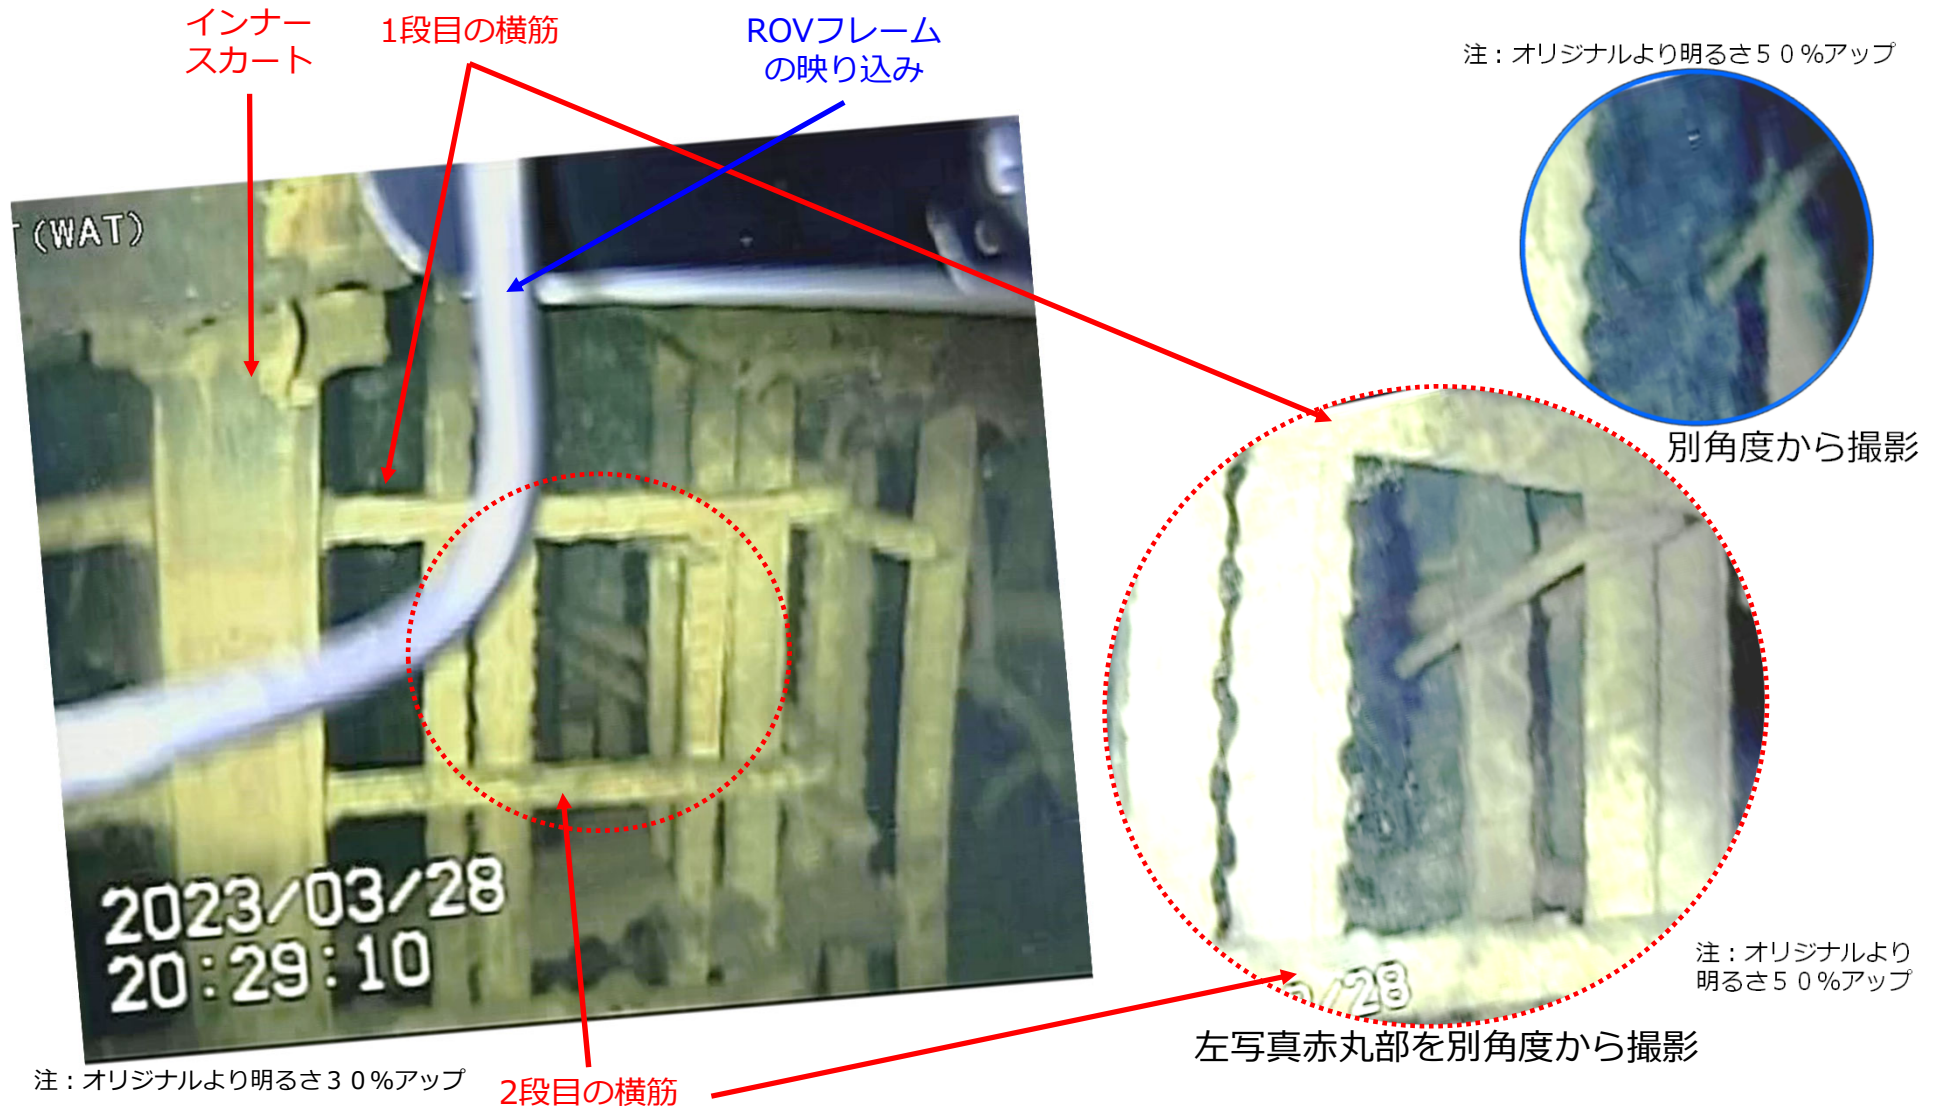
図1 開口部右側ペDESTAL外壁の残存部

- ペDESTAL外部から見えているコンクリート残存の可能性の高い部分（事故前に設置されたボルトの締結状態が確認できる。）について、2023/3の調査にて、ペDESTAL壁内部でも対応する部分を確認した
- ペDESTALの外壁開口部右側におけるコンクリートの消失は限定的と考えられる
- 確認された外側の鉄筋は、開口部右7本、左11本。耐震評価においては、開口部とあわせ、角度にして64°に相当するとして設定

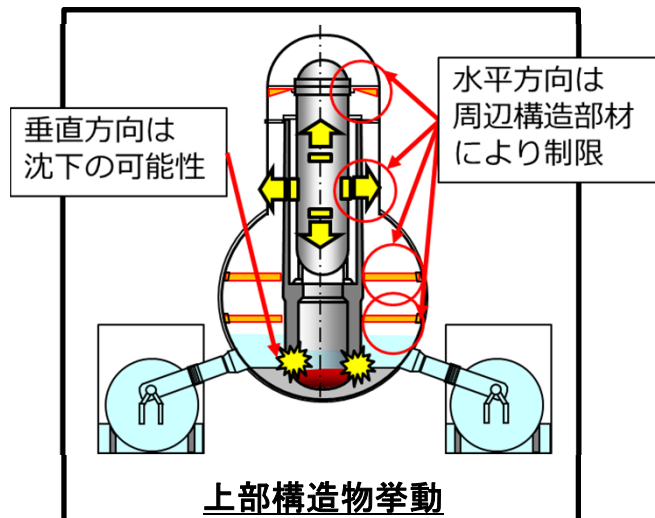
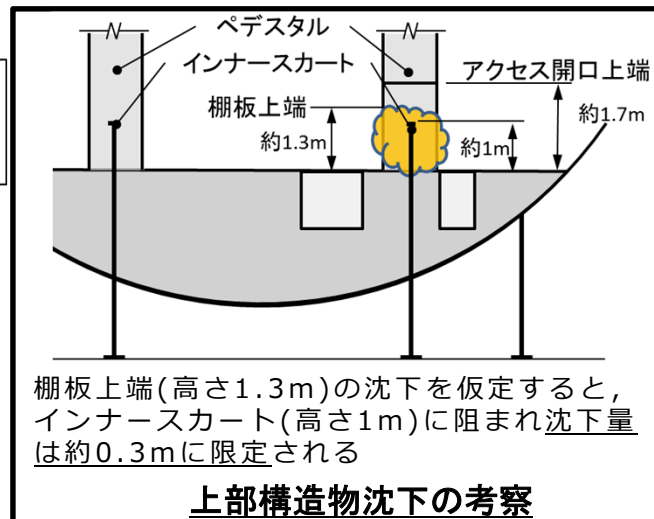
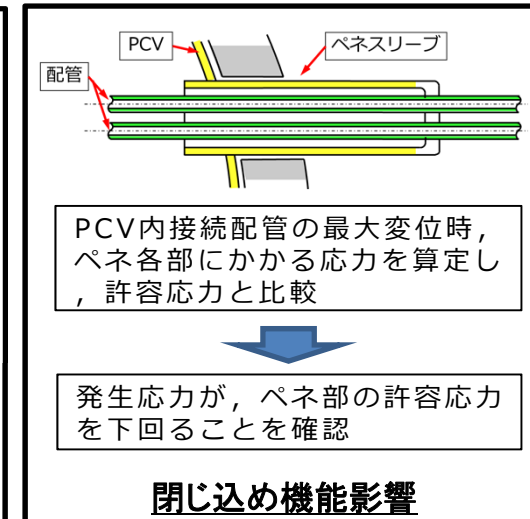
- 支持機能喪失時の上部構造物（RPV/RSW/ペDESTAL他）の挙動
  - **水平方向の移動**は周辺構造部材（バルクヘッド等）に制限※され**限定的な傾斜**に留まる見込み
  - **垂直方向の移動**は周辺構造部材による支持ができず、**沈下の可能性**は否定できない
- PCV内部調査結果を踏まえた上部構造物の沈下の考察
  - 鉄筋露出の範囲が大きいアクセス開口部近傍で、鉄筋に目立った**たわみ変形が無く**、**これまでの地震**に対し**ペDESTALの支持機能は維持**されている
  - インナースカートに有意な変形が確認されていないことから、上部構造物の**沈下を仮定**した場合でも**インナースカートに阻まれ沈下量は限定される**
- ペDESTALの支持機能喪失時の閉じ込め機能への影響
  - 上部構造物接続配管取合部(PCVペネトレーション（以下、ペネ））は沈下に伴う接続配管の変位により影響を受ける可能性あり
  - ペネ部及び接続配管の簡易応力評価より、沈下に伴う接続配管の変位により**ペネ部の損傷（閉じ込め機能の喪失）には至らない**見込み

※ ペDESTAL外部の調査及び事故時温度解析の結果を踏まえ、周辺構造部材に大規模変形等は生じず移動の制限は可能な見込み

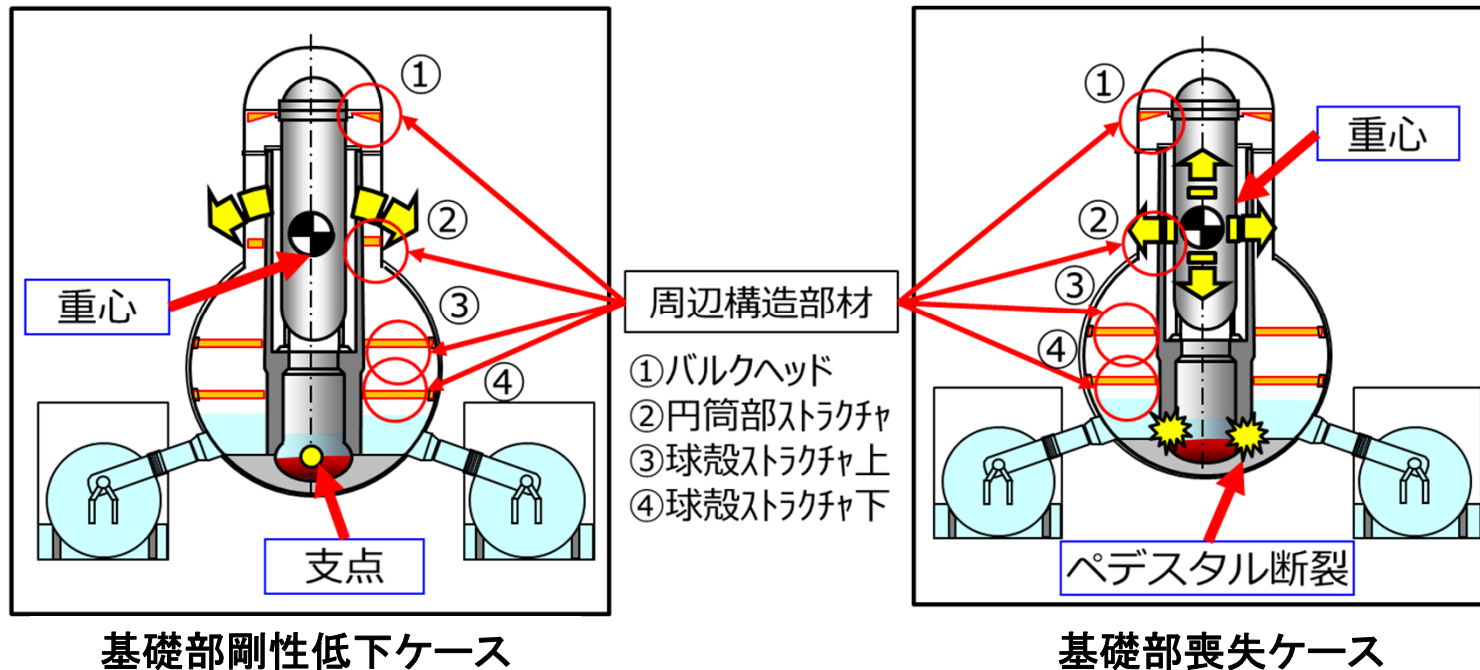
- ペDESTAL支持機能喪失時の、上部構造物の地震時挙動を想定する観点から、以下を実施。
  - 基礎部剛性が低下し、地震時に基礎部を支点に振られた場合の**曲げモーメント**を**水平荷重**として周辺構造部材※<sup>1</sup>に負荷し拘束可否を評価※<sup>2</sup>（曲げモーメントに対する支持可否）
  - 基礎の一部が喪失し、**上部構造物が地震**により**水平/垂直**に振られた場合の荷重を周辺構造部材に負荷して拘束可否を評価※（上部構造物の水平/垂直移動時の支持可否）
- 支持機能喪失時、**水平方向**はバルクヘッド等の周辺構造部材による**移動制限が可能**であり、上部構造物（RPV/RSW/ペDESTAL他）の変形は**限定的な傾斜**に留まる（**倒壊等に至らない**）が、**垂直方向の沈下は否**定できない。
  - 水平方向はSs900による荷重でも支持可能。
  - 垂直方向は周辺構造部材で支持できず、基礎が損失した分上部構造物が沈下する可能性

※1 ペDESTAL外部の鋼材に有意な変形が確認されておらず、同環境にある周辺構造部材も形状を維持していると判断。事故時温度解析のPCV温度を考慮しても現在も一定の剛性を有すると想定

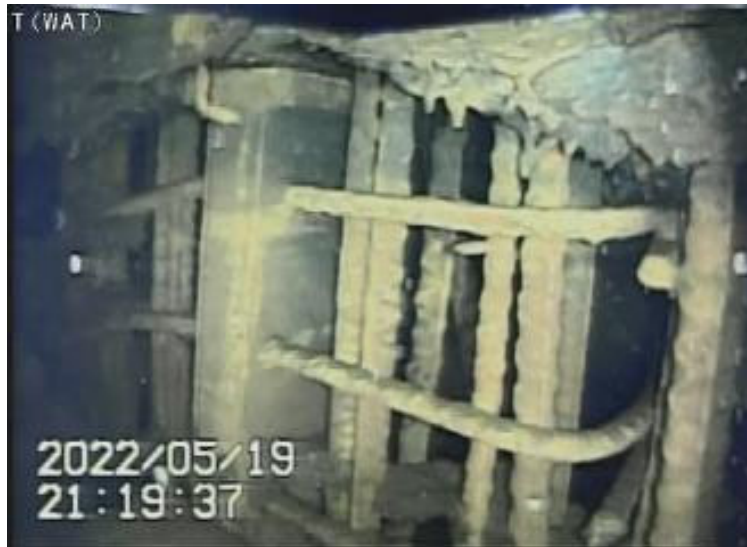
アクセス開口部付近 調査状況

- PCV内部調査結果を踏まえた上部構造物の沈下の可能性を考察
  - コンクリートが欠損して鉄筋が長く露出している場合、地震等による鉄筋の座屈、傾斜の発生が懸念されるが、以下の理由から、これまでの地震に対し、ペDESTALの支持機能は維持されていると想定。
    - ◆ アクセス開口部近傍で確認された鉄筋の露出長さ（約1.3m）を考慮すると、座屈許容応力が圧縮（引張）許容応力を下回るため、損傷の形態としては、座屈が発生すると想定。
    - ◆ 座屈は、最も弱い（鉄筋の露出長さが大きい）箇所から生じると想定されるが、内部調査では、アクセス開口部から離れるにつれてコンクリートの欠損高さが小さくなる様相を呈しており、アクセス開口部近傍から座屈が発生すると想定。
    - ◆ 内部調査では、アクセス開口部近傍の露出鉄筋（縦鉄筋）に目立ったたわみ・変形は確認されておらず、これまでの地震に対し、ペDESTALの支持機能は維持されていると想定。
  - 内部調査では、インナースカートにも有意な変形は確認されておらず、万が一、デブリによる影響高さ分（床上約1.3m）の上部構造物の沈下を仮定しても、インナースカートに阻まれ沈下量は約0.3m程度に留まると想定。

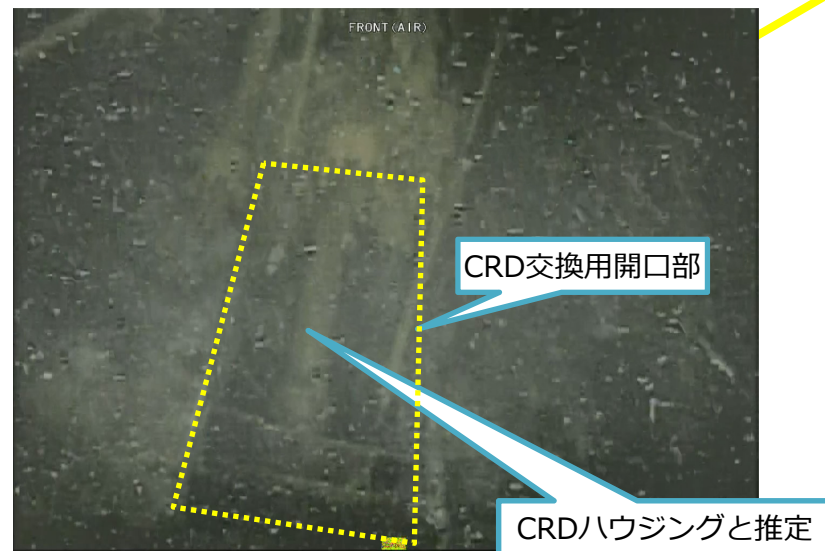
写真2. ペDESTAL内壁側のCRD交換用開口部の状態  
(気中監視カメラで気中を撮影)

- ペDESTAL中央部にて原子炉注水による集中的な水の滴下を確認。このことから、RPV底部の中心部付近には開口部が存在し、そこから滴下していると推定。 <写真1,2>
- CRD交換用開口部に、上方より落下したCRDハウジングが存在していることを確認。今後、調査や廃炉作業において、当該開口部を活用する場合は、それを前提とした計画立案を検討することが必要 <写真3>

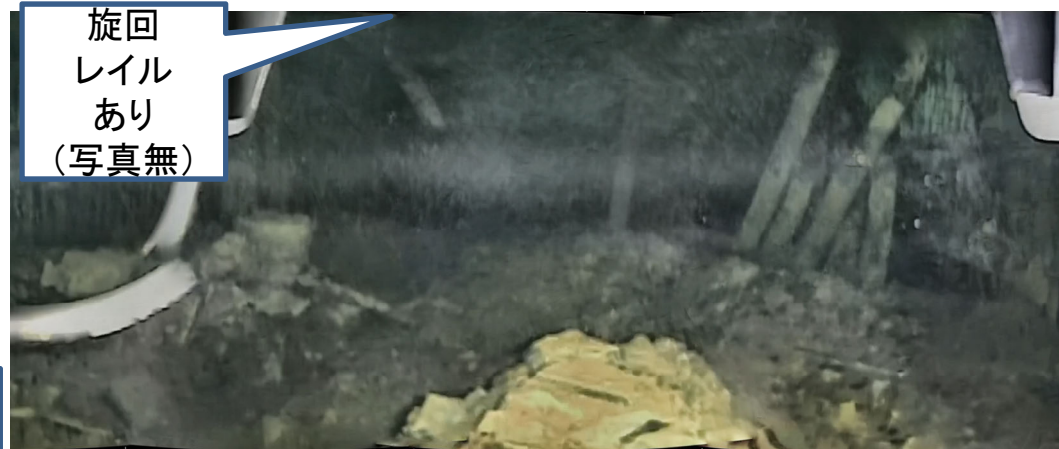
写真1. 1号機のペデスタル内の状況

➡ 各号機の調査結果から、従来推定の通り2号機と3号機と比較し、1号機の破損状況が厳しい状態であることが確認できた

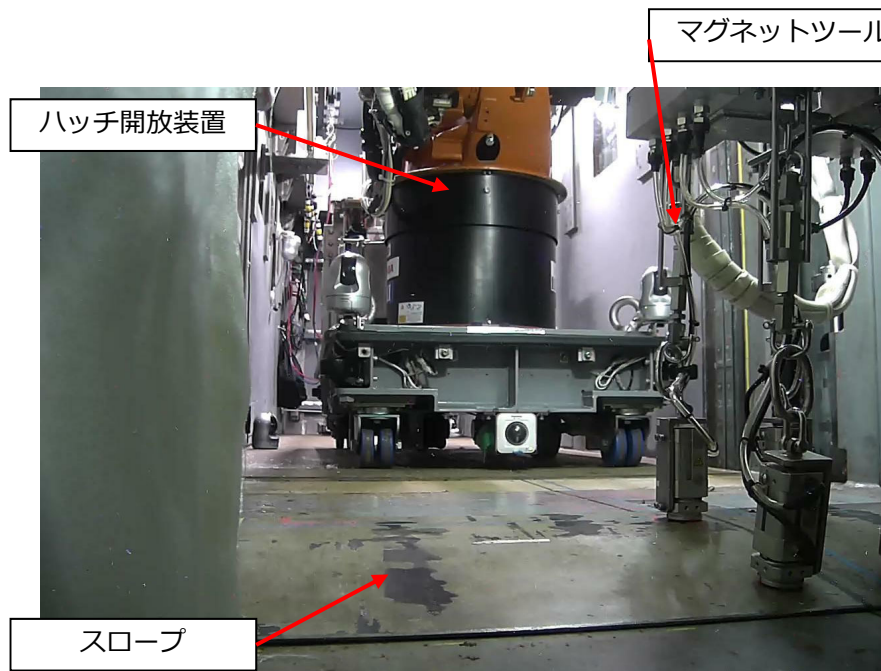
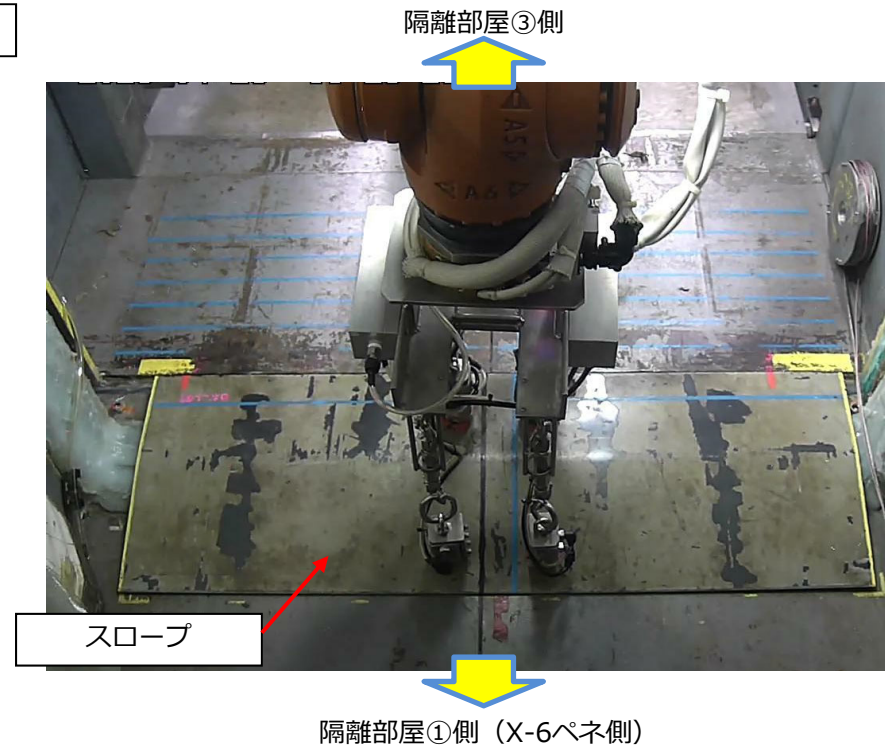
- ハッチ開放作業の事前の準備として、次工程で使用する堆積物除去装置用のスロープを隔離部屋①と②の接続部の段差に取り付けたところ、スロープの浮き上がりを確認。
- 引き続き、スロープ再設置に向けて取り組むとともに、ハッチボルト切断・開放作業に向けた準備作業を進める。

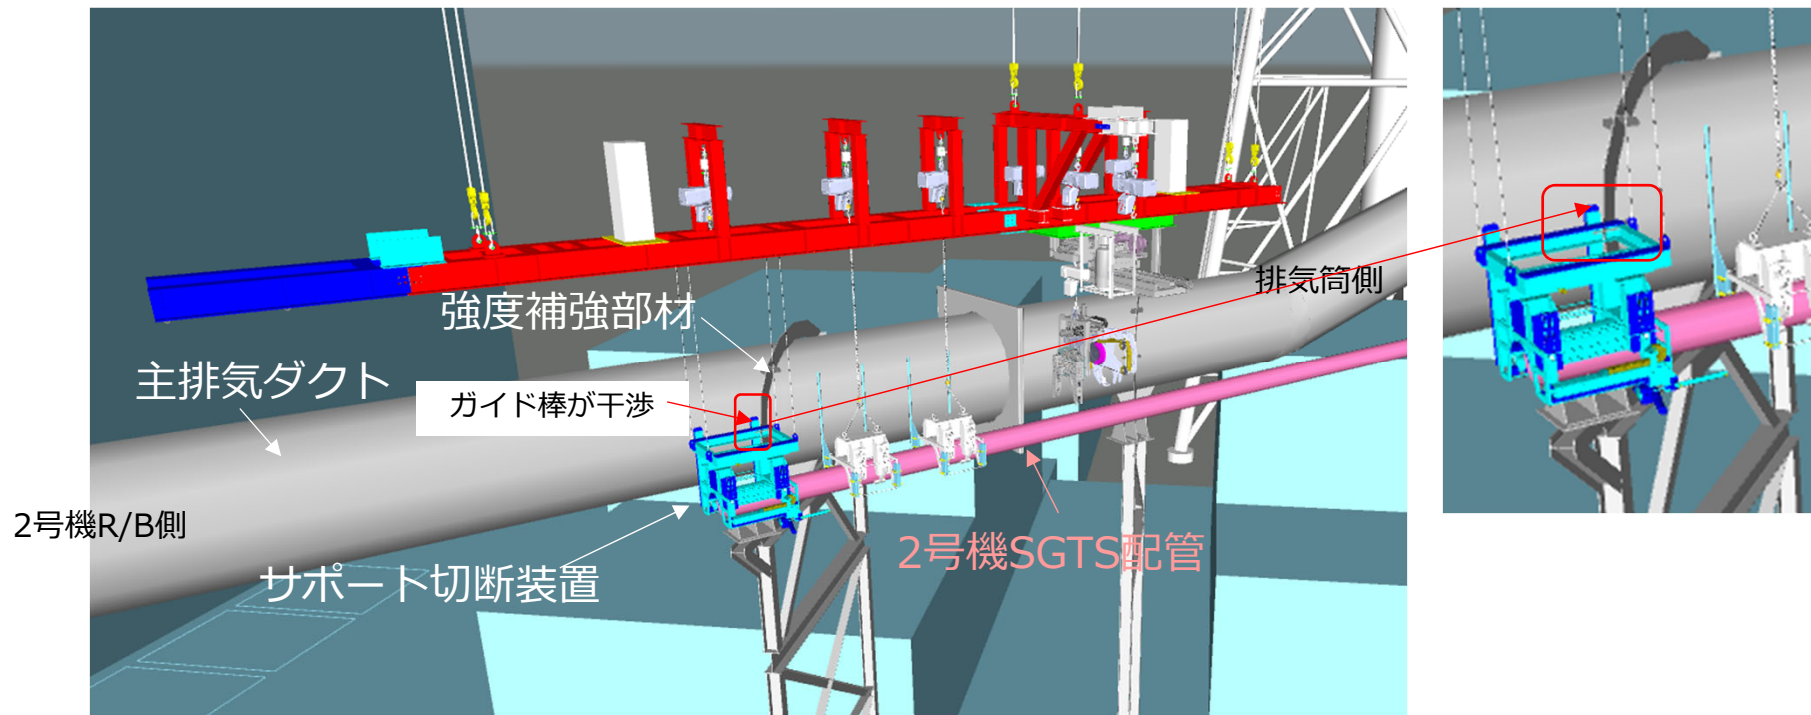
- 4月17日, 1/2号機SGTS配管撤去(その1)について, 再開に向けた準備作業を完了した。
- 4月18日, 気象条件が整ったことから, 夜間から配管撤去作業を再開し, 切断対象の2号機SGTS配管へ切断装置(吊天秤)の寄り付き, 把持操作を実施したところ, 配管サポート切断装置の部品(ガイド棒)が主排気ダクトの既設構造物(強度補強部材)に干渉し, 配管サポート切断装置が切断位置に届かないことが確認された。  
また, 作業で使用している1250tCCの主巻フックを吊り上げ下げする装置において, ブレーキが効きにくい状況をクレーンオペレーターが発見した。
- 4月20日までの点検の結果, 1250tCCの主巻フックを吊り上げ下げする装置のブレーキ油圧系統の電磁弁の不良が確認された。
- 4月21日, 1250tCCの当該電磁弁の交換が完了し, 正常にブレーキが動作することが確認されたこと, 配管サポート切断装置の部品を外しても切断が可能であることを確認した。
- 4月24日, 気象条件が整ったことからSGTS配管撤去作業を再開し, 配管サポートの切断を開始した。その後, 吊り天秤上にある配管サポート切断装置用の発電機が過負荷トリップにより停止した。原因については調査中。  
発電機過負荷トリップの影響により, 配管サポート切断装置, 配管把持装置, ダスト吸引装置, 切断監視カメラが停止し, 配管サポート切断装置の配管把持が解除できない状態となった。  
なお, 周辺のダストモニタについては有意な変動は確認されていない。
- 4月25日, 高所作業車で作業員がアクセスできる雰囲気線量であること確認したことから, 高所作業車で作業員が吊天秤上へ移動し復旧作業を実施し, 配管把持装置の把持を解除, 吊天秤を地上へ吊り降ろす作業を完了した。

- ガイド棒は、配管サポート切断装置のSGTS配管への寄り付きを補助する部品であり、取り外しても作業が可能であることから、当該の部品を取り外し、主排気ダクトの既設構造物に干渉せず作業が出来ることを確認済み。

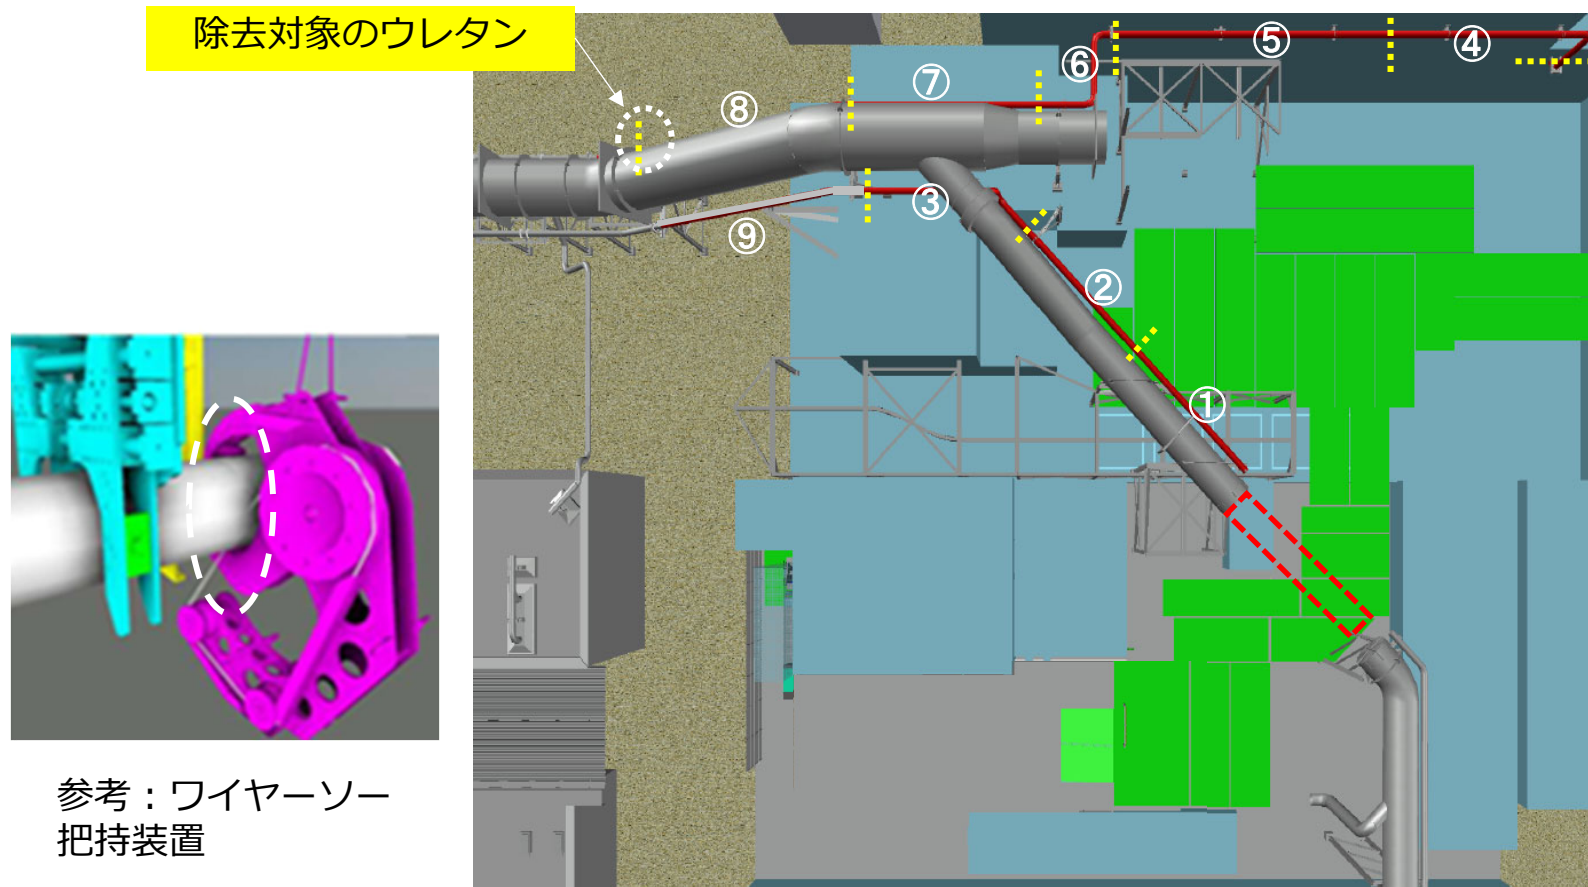
- SGTS配管へのウレタン注入時に、注入孔からウレタンが逆流し配管表面に付着。
- 付着したウレタンは切断装置(吊天秤)のワイヤーソー把持装置に干渉するため、事前に除去が必要。
- 4月12日、1250tクローラークレーン及び水平部ウレタン除去治具を用いて、残っていた1号機側1箇所のウレタン除去を完了。

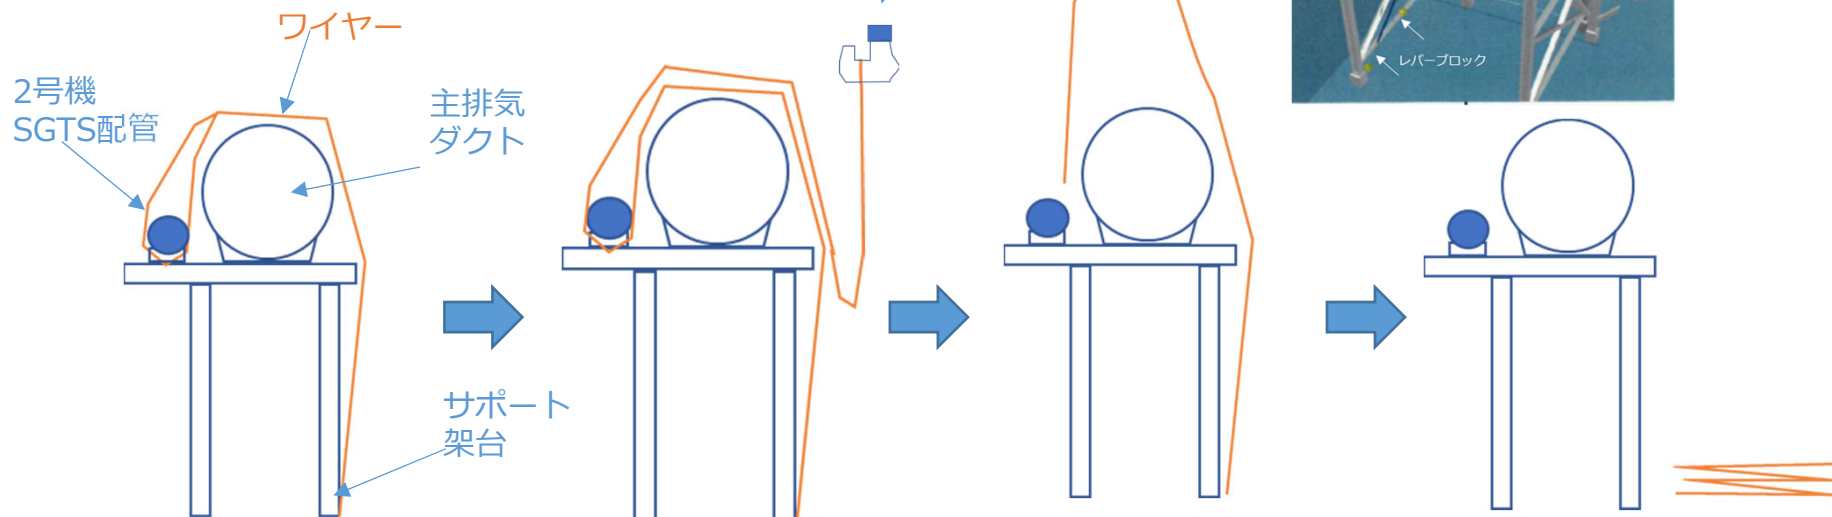
- 9割切断痕の歪みが, 作業停止期間中に進行しない処置を実施。
- 配管切断再開に伴い, 4月16日にワイヤーの取り外しを実施。
- 作業後, 9割切断痕に変化は無く, ダストモニタに有意な変動はなかった。
