1号機 PCV内部調査（気中部調査）について

2023年12月21日

東京電力ホールディングス株式会社

1号機格納容器底部堆積物の分析状況

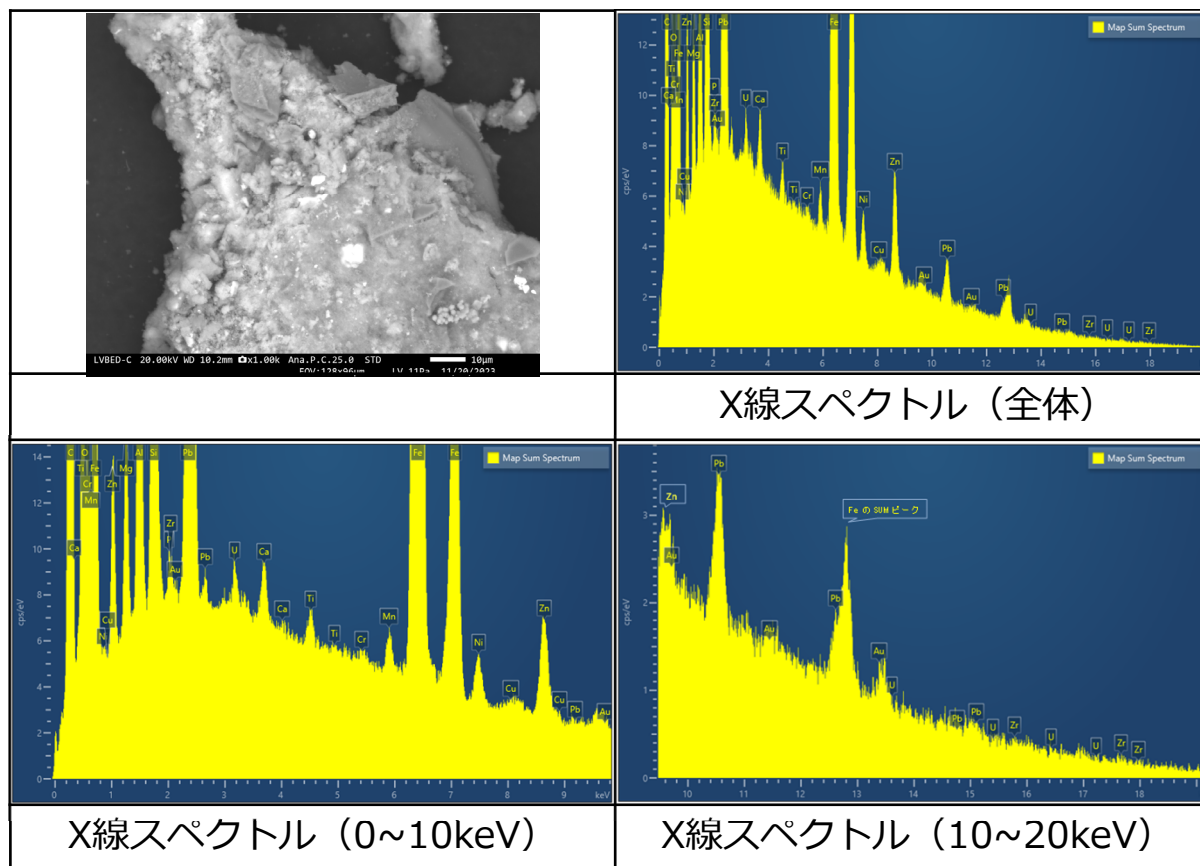
4. SEM/EDS分析結果（組成分析）

- SEM/EDS分析により、
130 μm ×100 μm 程度の
範囲での元素組成を測定
（面分析）。
- Oが72at%と多く、
酸化物が多く含まれる。
- その他、Fe（13 at%）、
Si、Alが多く検出された。

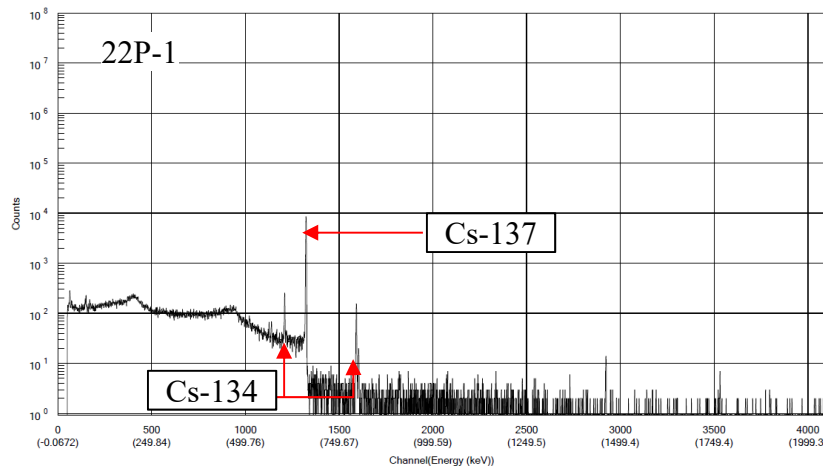
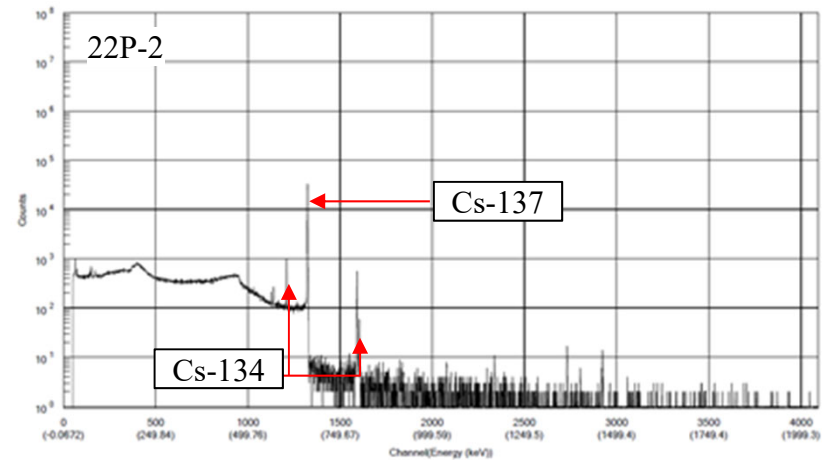
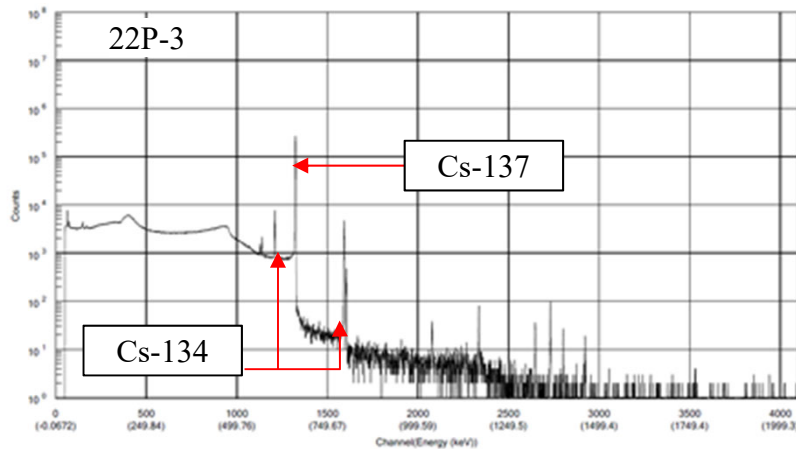
3-1.分析結果①： γ 線スペクトル測定結果

- Cs-137, 134が検出され、その他核種の検出はされなかった。
- なお、アメリカシウム241等の存在を低エネルギー領域 (<100keV) で確認したが検出されなかった。

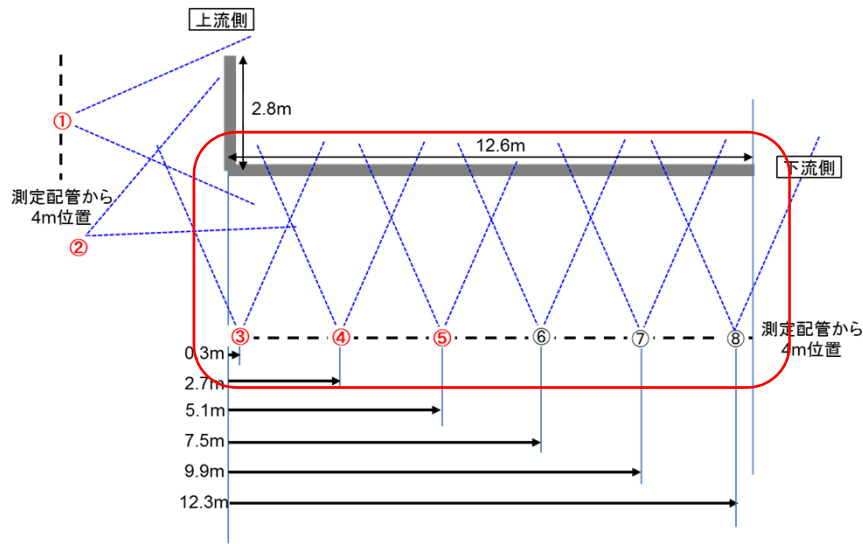
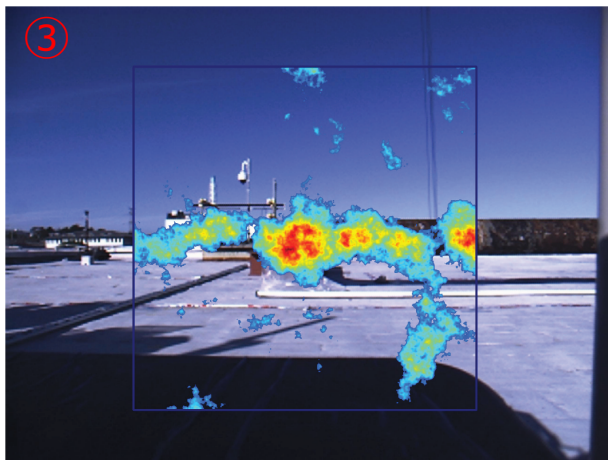
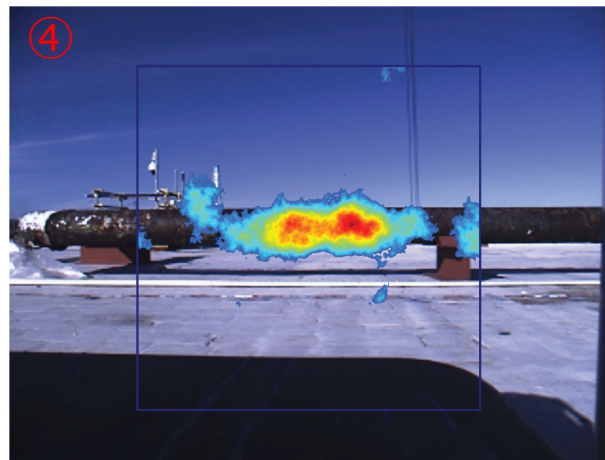
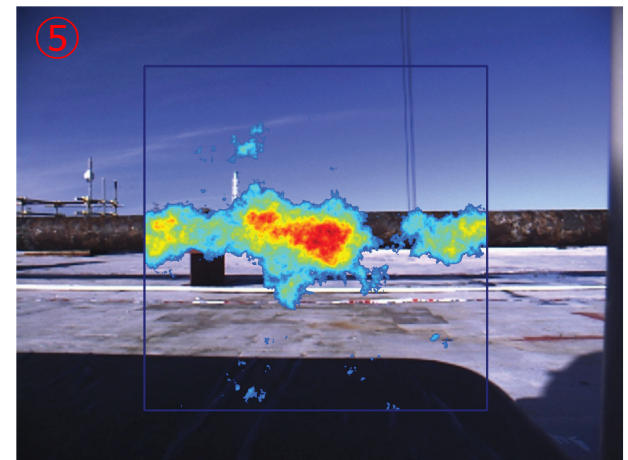
4-4.事故分析に資する調査（γカメラ測定結果②）

1. 撮影箇所の空間線量率が高く、前回の測定時間より5倍に伸ばしたもののまだS/N比が悪い（撮影時間に対し、 γ の露光時間が極端に短い）画像が得られた。
①～③に対してより偽像（ゴースト）が生じているため、撮影箇所の空間線量当量率が偽像の発生に寄与していると推測する。
2. 画像の中心近くに線源がある結果となっている。

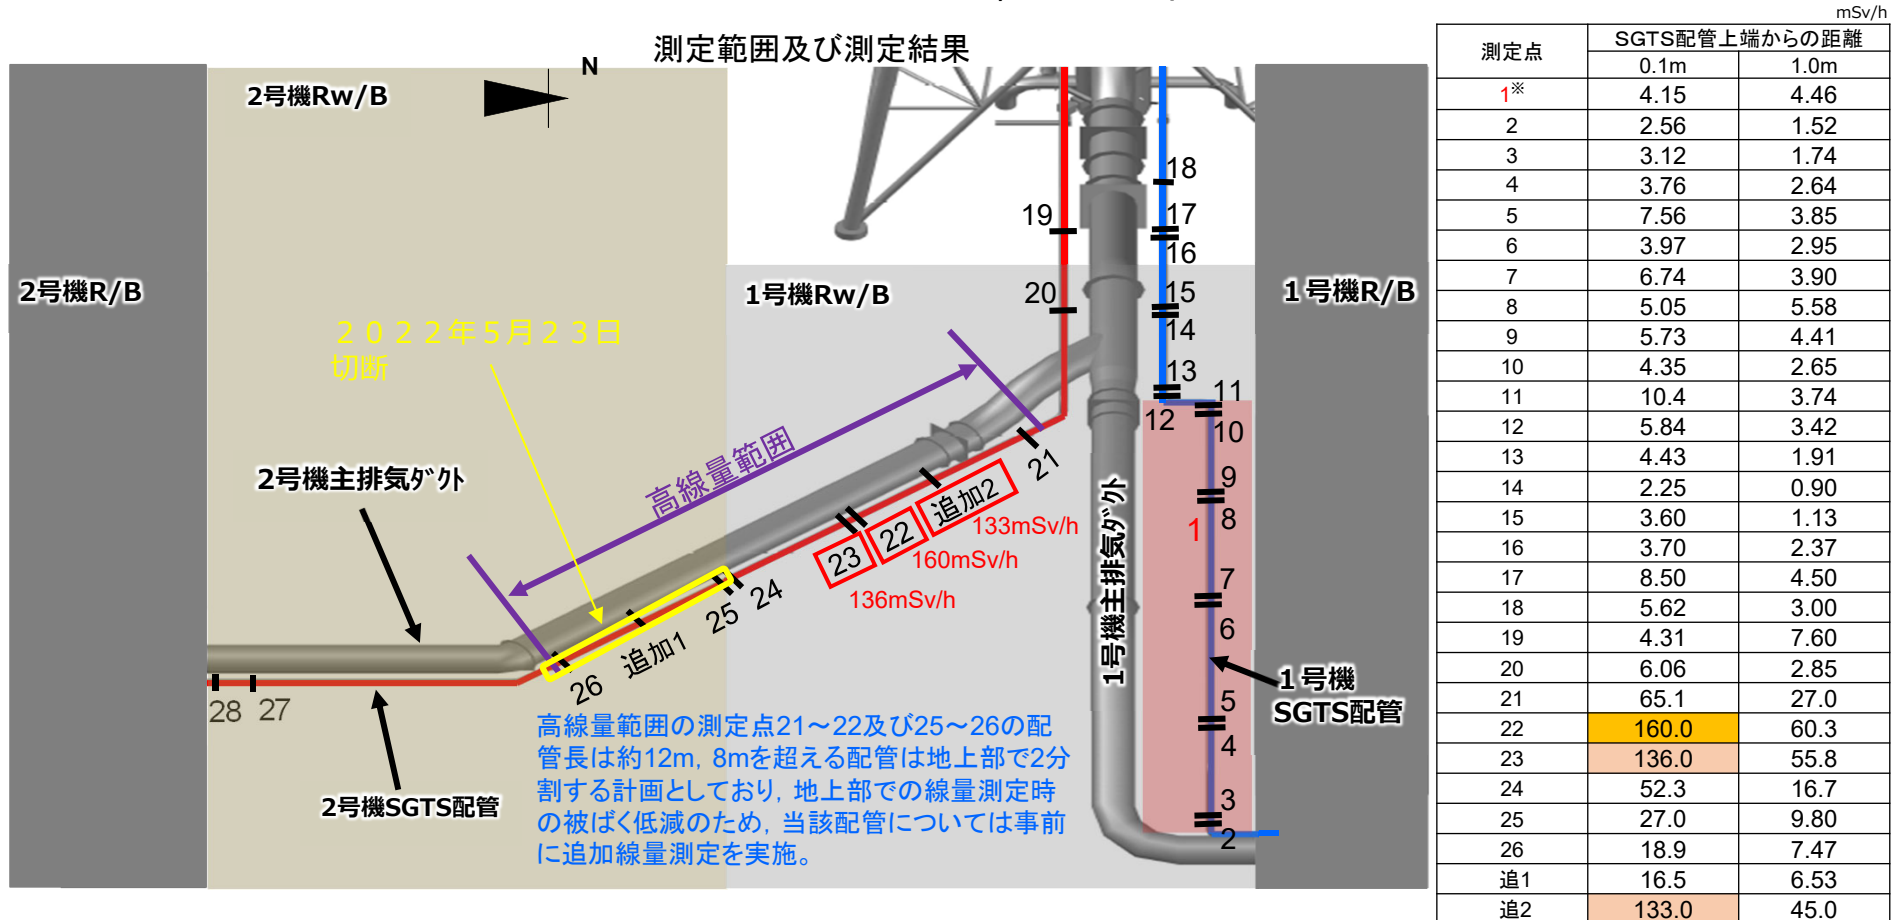
(1) SGTS配管線量測定結果

- ・ 下記に示す通り，配管線量率は2号機側が高く1号機側は低い結果となった。(昨年と同傾向)
- ・ これらは，ベント流速が速かった1号機配管より2号機は原子炉建屋内のSGTS系機器（フィルタ，ラプチャーディスク等）が抵抗となり流速が抑えられ滞留したものと推測している。
- ・ なお，2号機配管で高線量が確認された範囲（測定点21～26）の配管位置関係は，屋外配管のハイポイント（測定点20）より約1.2m低く，2号機R/Bからは水平位置となっている。

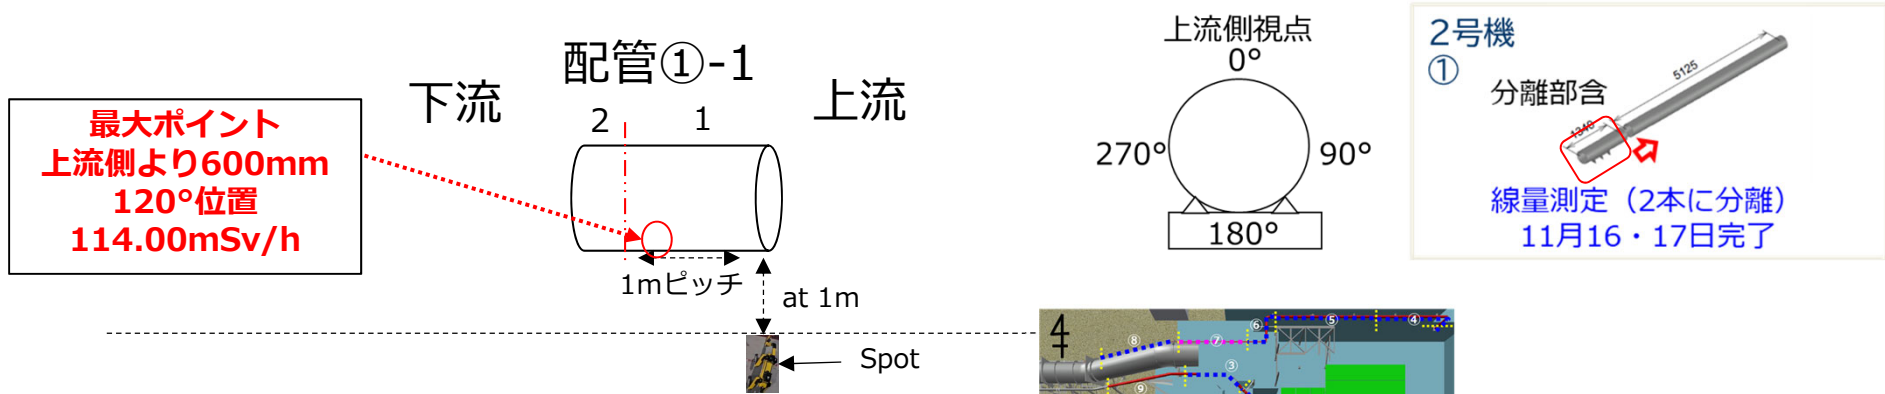
配管線量測定結果（配管①-1）

- 2号機SGTS配管表面の線量測定を実施したところ、最大値は約114mSv/hという結果であった。

測定ポイント	2	1
測定位置		
270° (配管横)	10.80	12.50

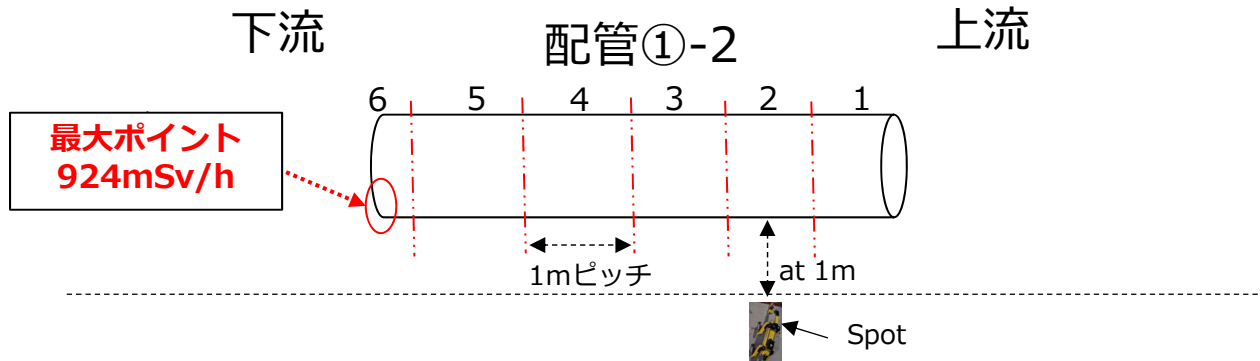
配管線量測定結果（配管①-2）

- 2号機SGTS配管表面の線量測定を実施したところ、最大値は約924mSv/hという結果であった。

測定ポイント	6	5	4	3	2	1
測定位置						
270° (配管横)	65.00	72.30	77.00	58.50	32.20	27.60

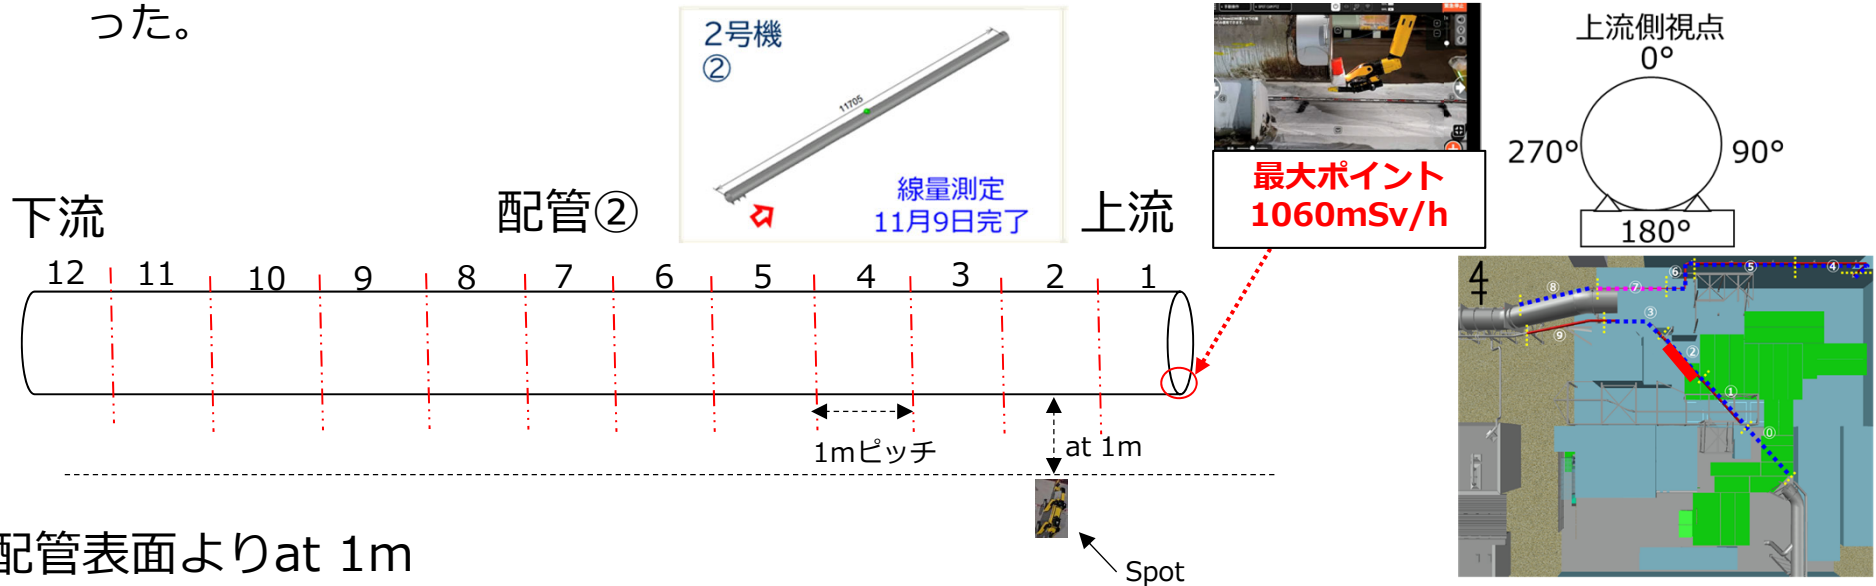
配管線量測定結果（配管②）

- 2号機SGTS配管表面の線量測定を実施したところ、最大値は約1060mSv/hという結果であった。

測定ポイント	12	11	10	9	8	7	6	5	4	3	2	1
測定位置 270° (配管横)	19.20	29.60	35.40	38.40	44.50	52.10	60.60	68.10	65.50	65.20	64.20	60.00

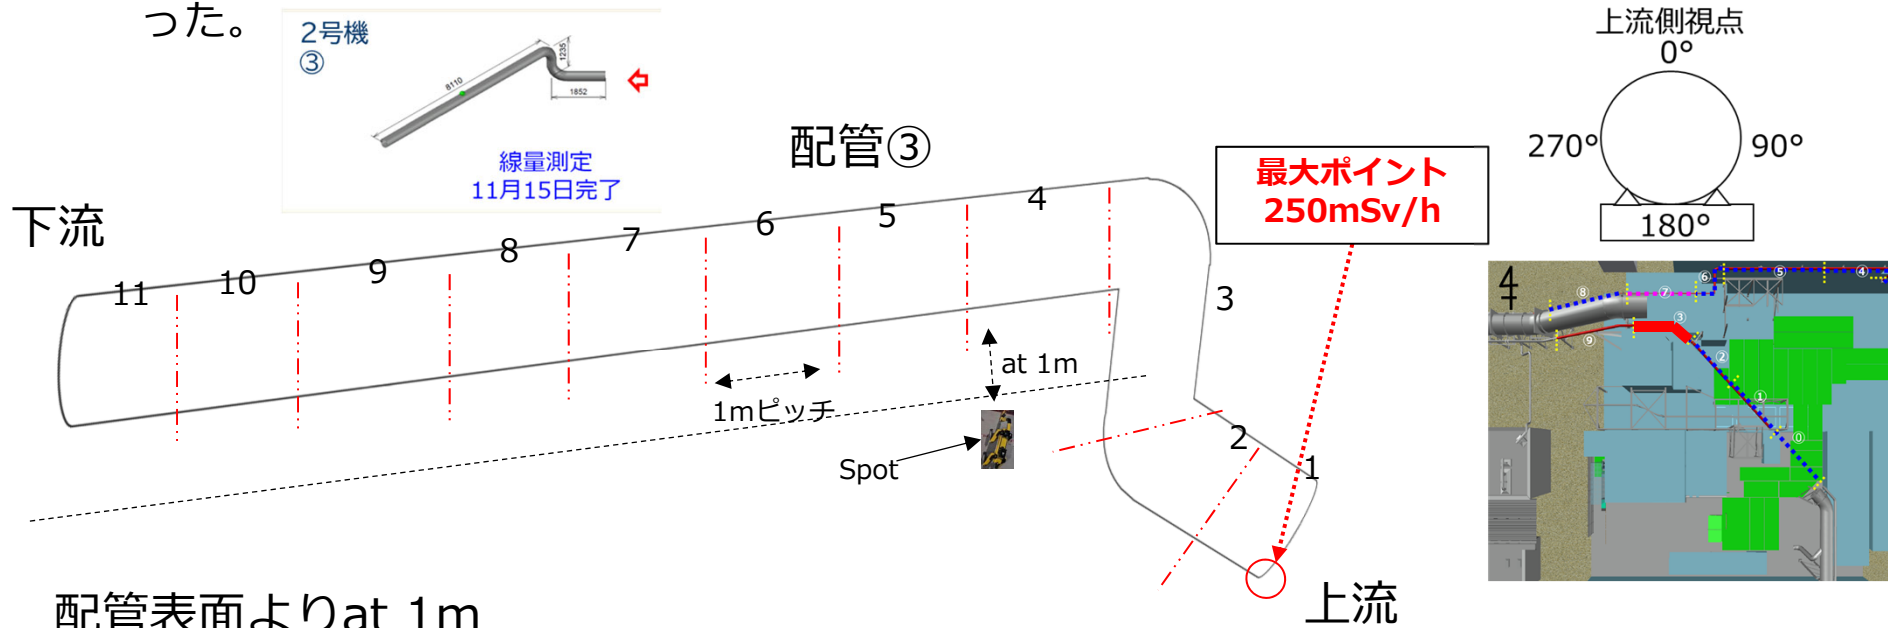
配管線量測定結果（配管③）

- 2号機SGTS配管表面の線量測定を実施したところ、最大値は約250mSv/hという結果であった。

測定ポイント 測定位置	11	10	9	8	7	6	5	4	3	2	1
90°（配管横）	—	—	—	—	—	—	2.93	4.26	18.50	26.40	50.50
270°（配管横）	9.60	5.64	—	—	—	—	3.70	6.29	29.30	36.40	19.60

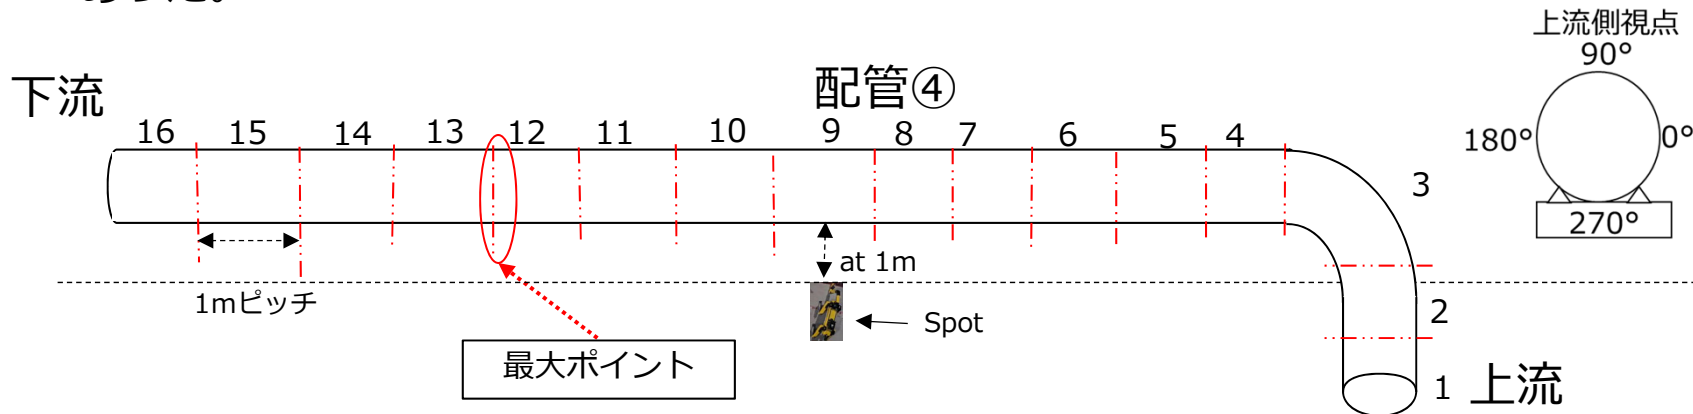
配管線量測定結果（配管④）

- 1号機SGTS配管表面の線量測定を実施したところ、最大値は約32.30mSv/hという結果であった。

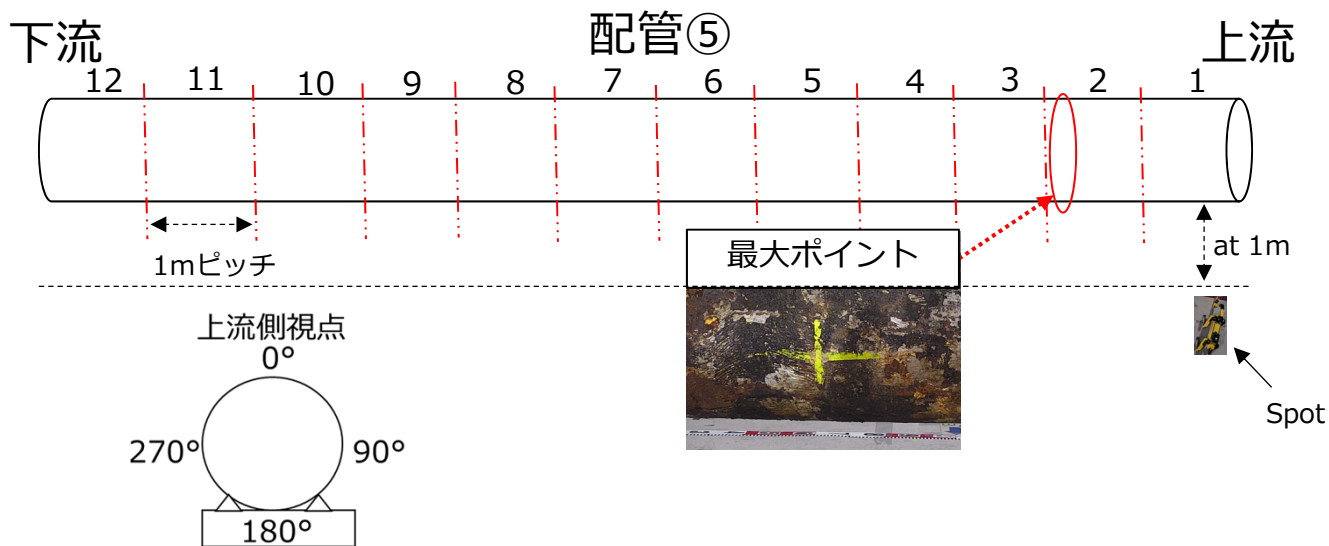
配管線量測定結果（配管⑤）

- 1号機SGTS配管表面の線量測定を実施したところ、最大値は約22.00mSv/hという結果であった。

測定ポイント	12	11	10	9	8	7	6	5	4	3	2	1
測定位置												
270° (配管横)	1.14	1.50	1.68	2.94	3.30	3.29	2.82	3.00	3.00	3.71	3.75	3.30

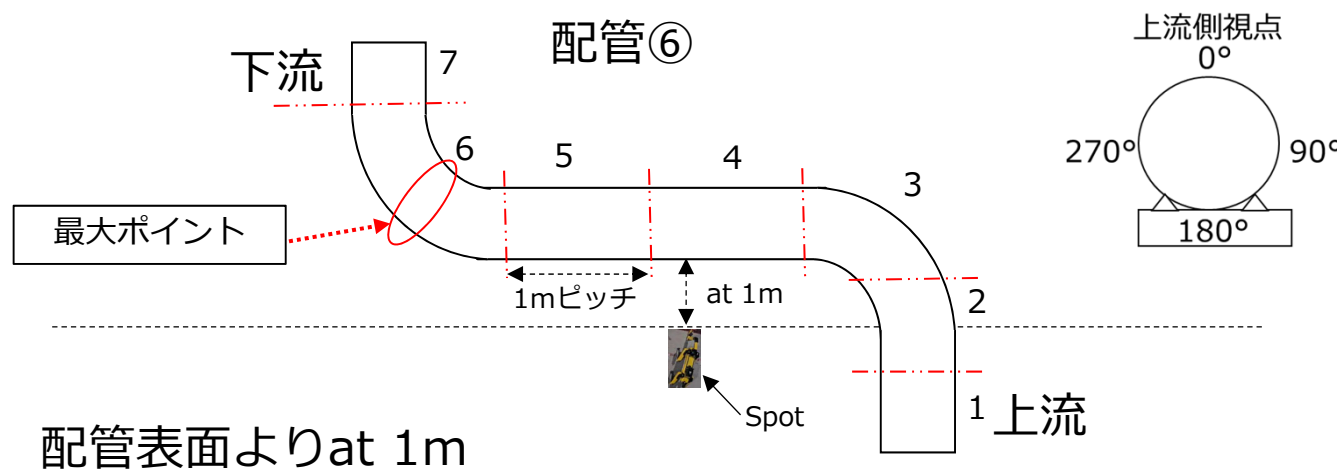
配管線量測定結果（配管⑥）

- 1号機SGTS配管表面の線量測定を実施したところ、最大値は約27.10mSv/hという結果であった。

測定ポイント	7	6	5	4	3	2	1
測定位置							
270° (配管横)	7.44	11.70	3.82	2.49	4.17	6.46	2.97

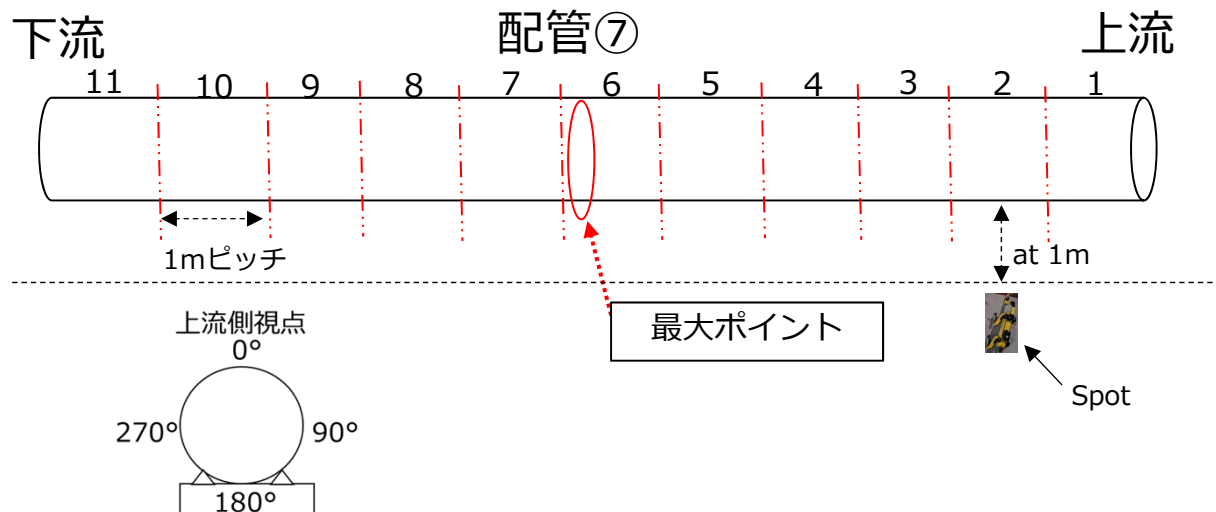
配管線量測定結果（配管⑦）

- 1号機SGTS配管表面の線量測定を実施したところ、最大値は約17.90mSv/hという結果であった。

測定ポイント	11	10	9	8	7	6	5	4	3	2	1
測定位置											
270° (配管横)	1.26	1.44	2.06	2.94	3.03	3.39	2.05	1.39	1.53	2.30	2.47

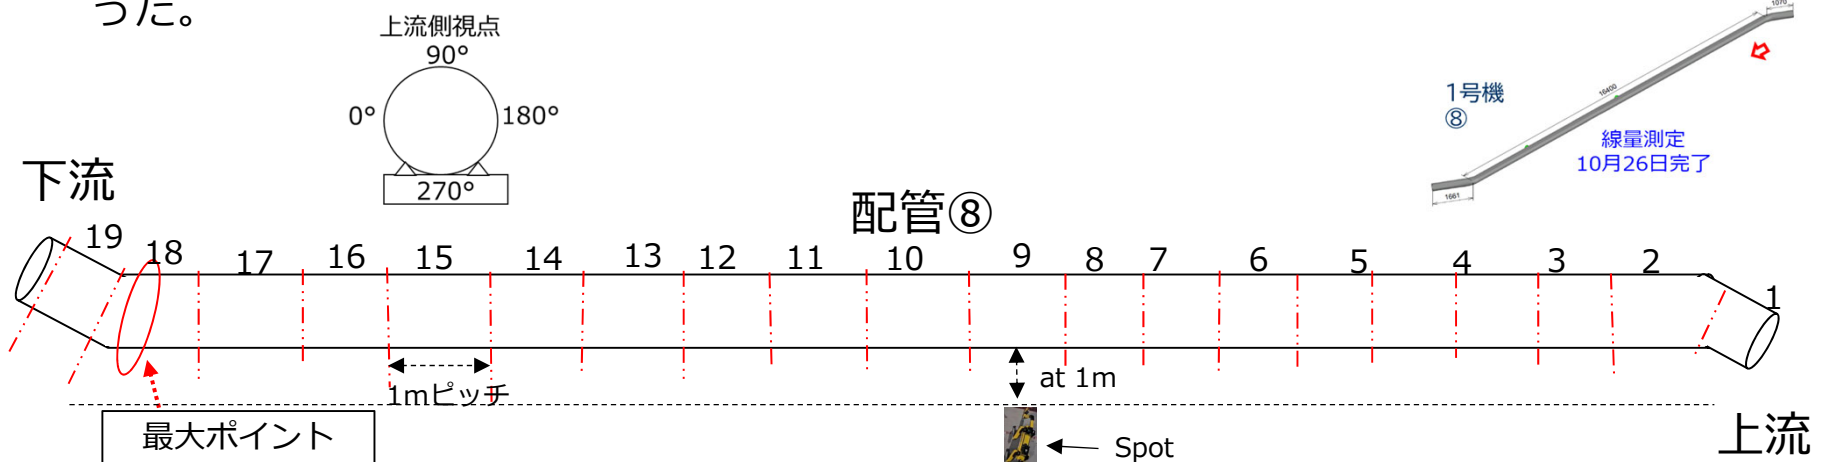
配管線量測定結果（配管⑧）

- 1号機SGTS配管表面の線量測定を実施したところ、最大値は約131mSv/hという結果であった。

測定ポイント	10	9	8	7	6	5	4	3	2	1
測定位置 180° (配管下)	2.45	1.78	2.89	4.56	3.26	2.61	1.65	1.78	1.46	1.56
