# 増設雑固体廃棄物焼却設備 施設復旧に向けた進捗状況について

2025年10月30日

東京電力ホールディングス株式会社

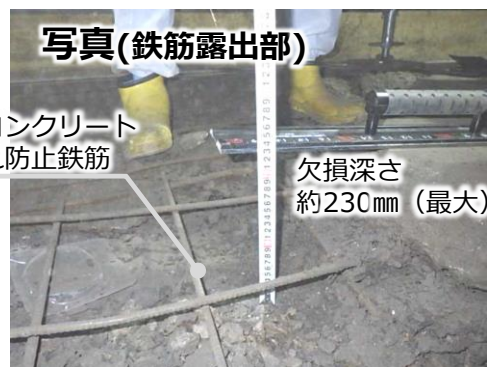
- ピット内のチップ・水回収後、コンクリートの損傷を確認したため、影響を調査した。
- 目視点検の結果、一部損傷部は確認されたが、構造躯体に大きな影響を及ぼす変状は確認されなかった。
- 損傷箇所並びに周辺部の中性化深さを測定の結果、中性化深さは壁・床ともに最大でも数mm程度と軽微であり、躯体表面部にとどまっていることを確認した。
- 以上から、今回の事案による建屋躯体への影響は軽微であることを確認し、損傷部を適切に補修を行う。他の復旧工事との兼ね合いから補修は2026年1月～3月に実施予定。

ピット南西側で増し打ちコンクリートが損傷し、ひび割れ防止鉄筋が露出

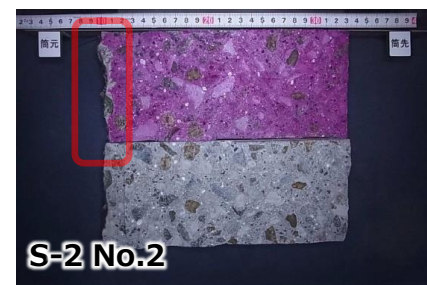
コア上面(赤枠)に平均的に4.9mmの中性化を確認

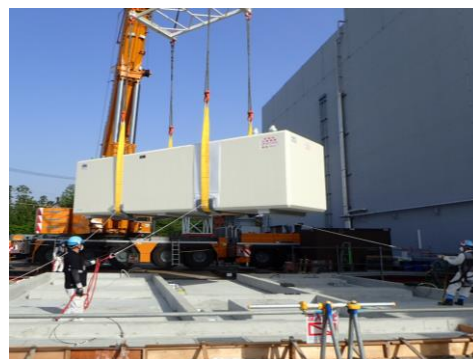
タンク設置作業の状況(2025年5月)

□ 腐食した廃棄物が燃えにくいいため、バーナ着火状態が長期間継続し、軽油消費量が多い

□ 軽油タンクを増設し、軽油枯渇による焼却停止リスクや補給作業負担を低減

□ 9月までに設備を設置済。試運転は25年度末の予定

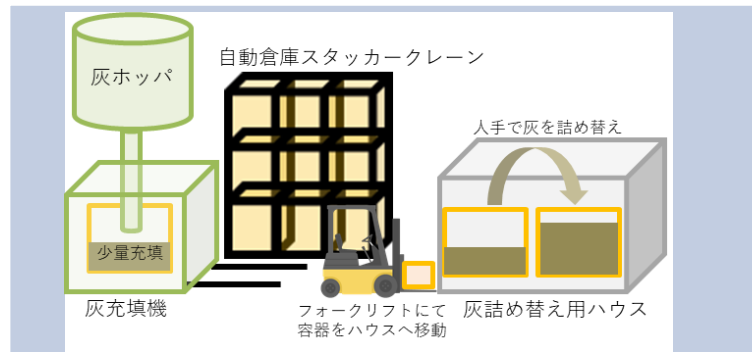
現状

灰の密度が設計想定よりも重く、灰を充填した容器を楊重する自動倉庫スタッカークレーンの定格荷重を超過

容器に少量充填した上で、人手での詰め替えをこれまで実施

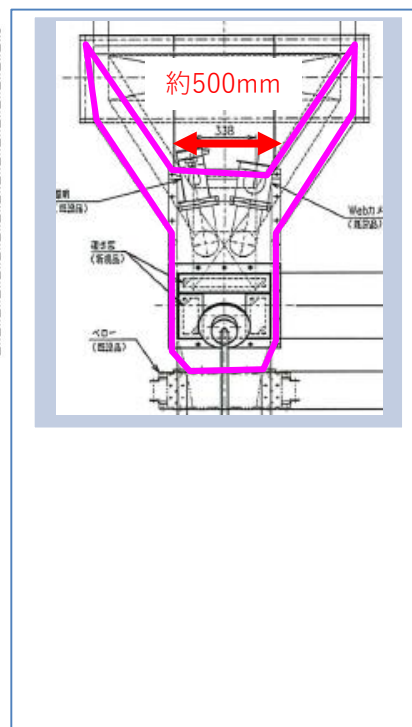
灰排出シュート現状

☐ ストーカ灰排出シュートの径が小さい箇所で灰詰まりが頻発  
都度焼却を停止し、系統を開放して清掃
