# タービン建屋東側における 地下水及び海水中の放射性物質濃度の状況について

2025/10/30

東京電力ホールディングス株式会社

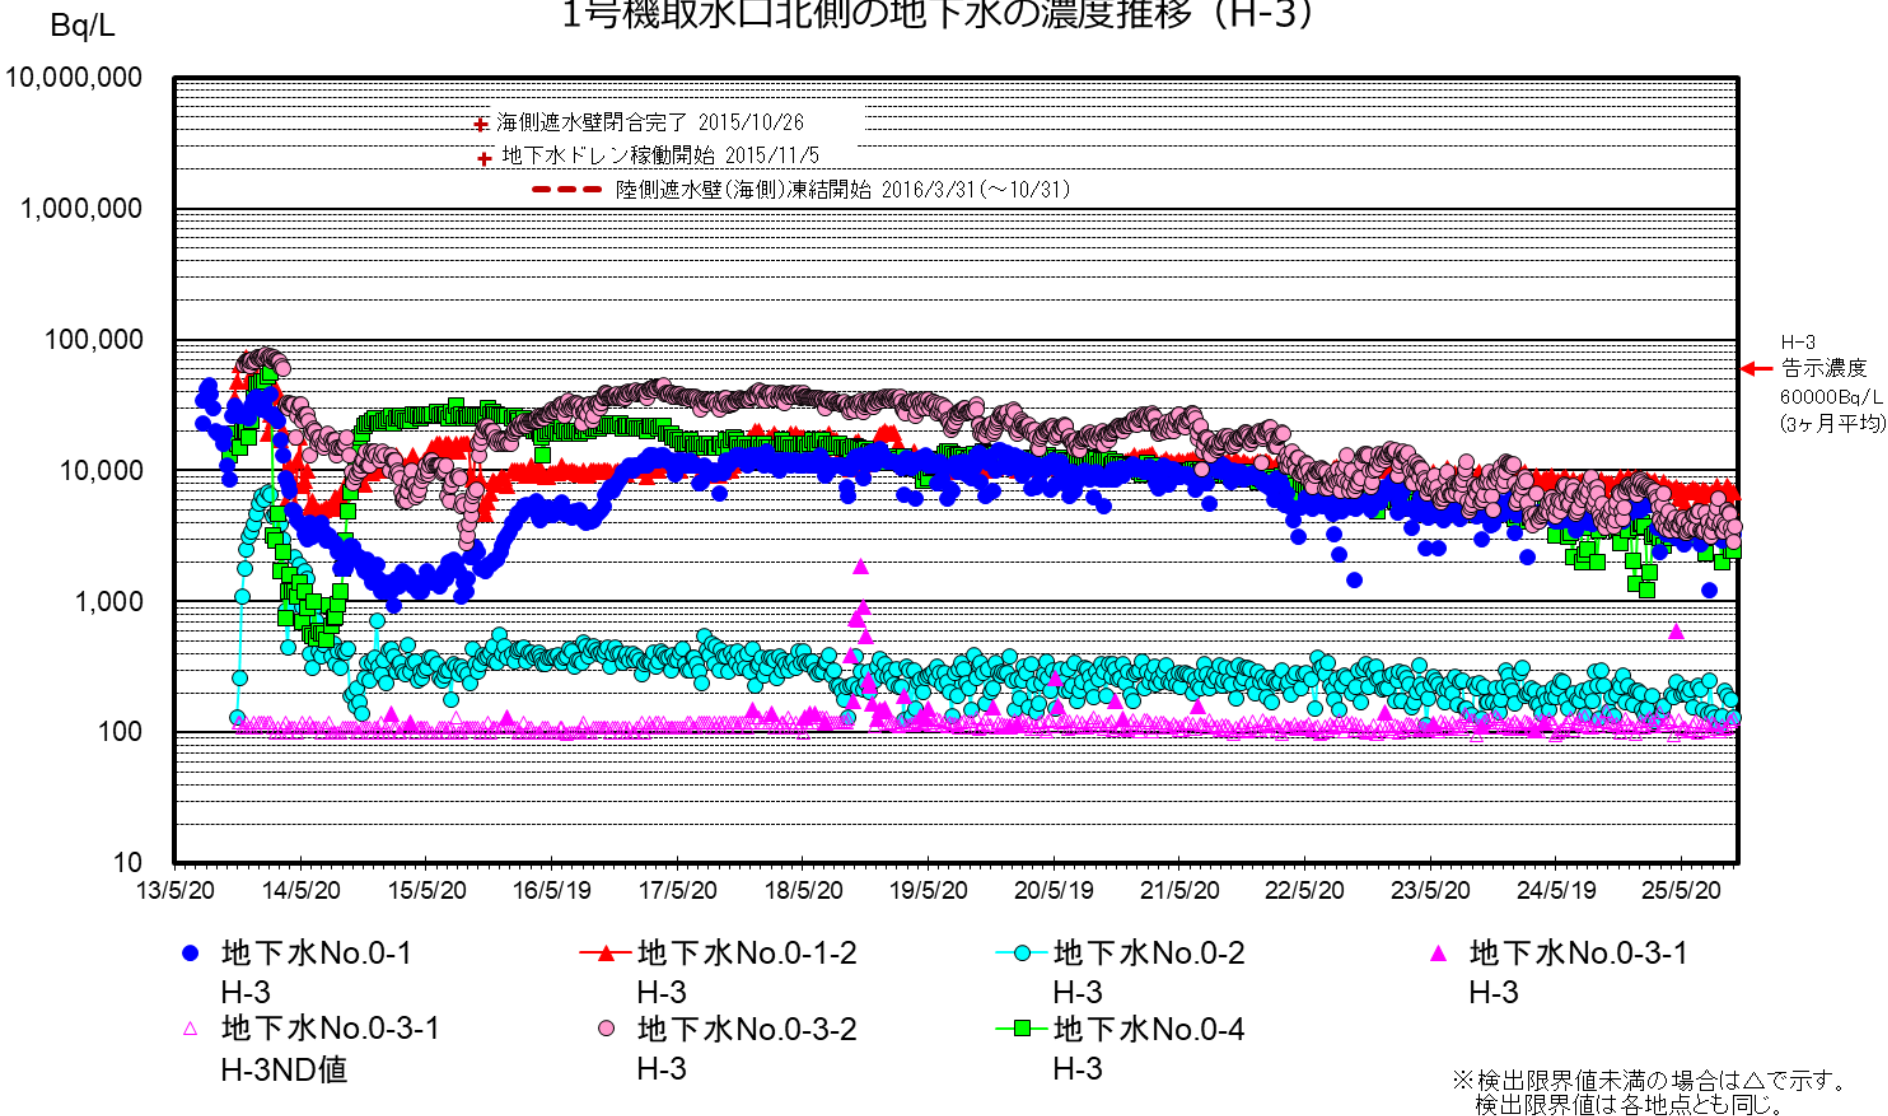
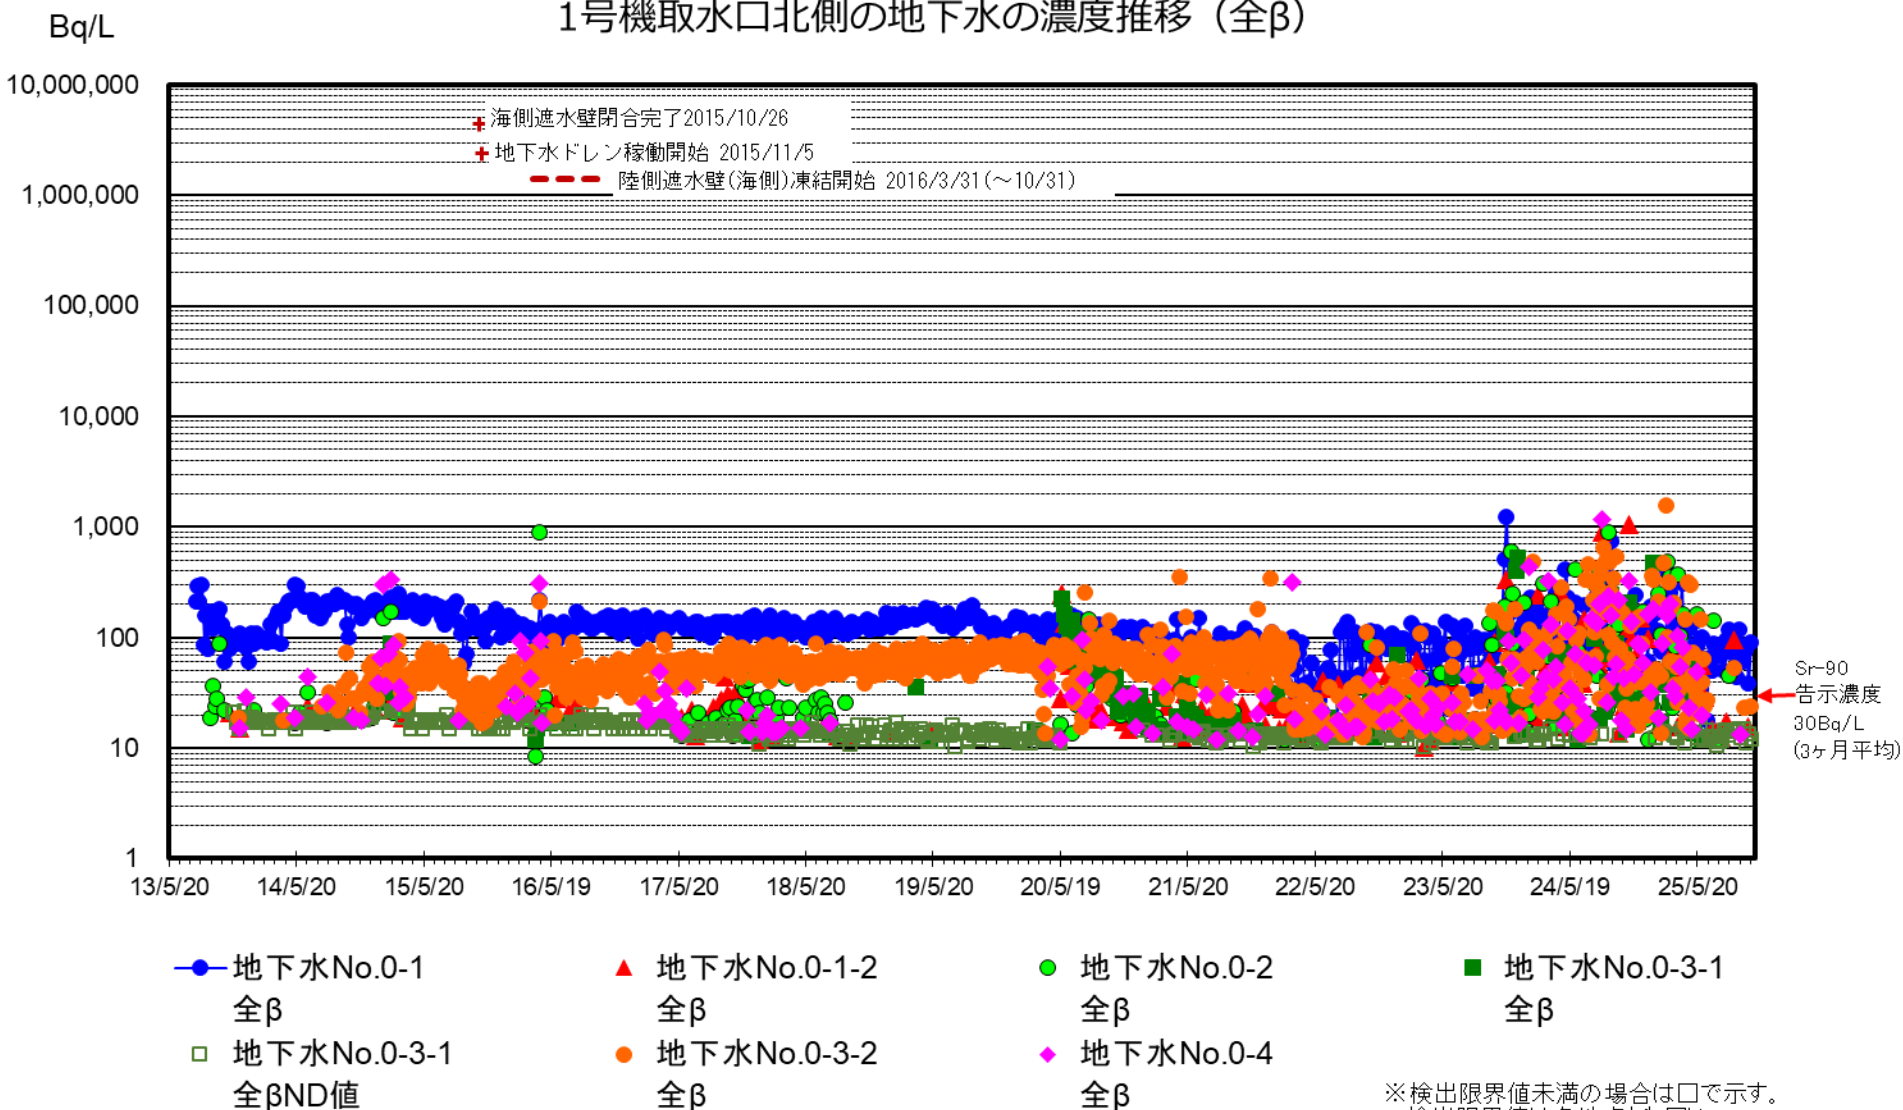
# 1号機取水口北側の地下水の濃度推移 (1/2)

- H-3濃度は、全観測孔で告示濃度60000Bq/Lを下回り、全体としては横ばい又は低下傾向の観測孔が多い。
- 全β濃度は、全体としては横ばい傾向にあったが、2020.4以降に一時的な上昇が見られ、現在においてもNo.0-1、No.0-1-2、No.0-2、No.0-3-1、No.0-3-2、No.0-4 の観測孔で低い濃度で上下動が見られるため、引き続き傾向を注視していく。

No.0-3-2について、変動調査を実施中。

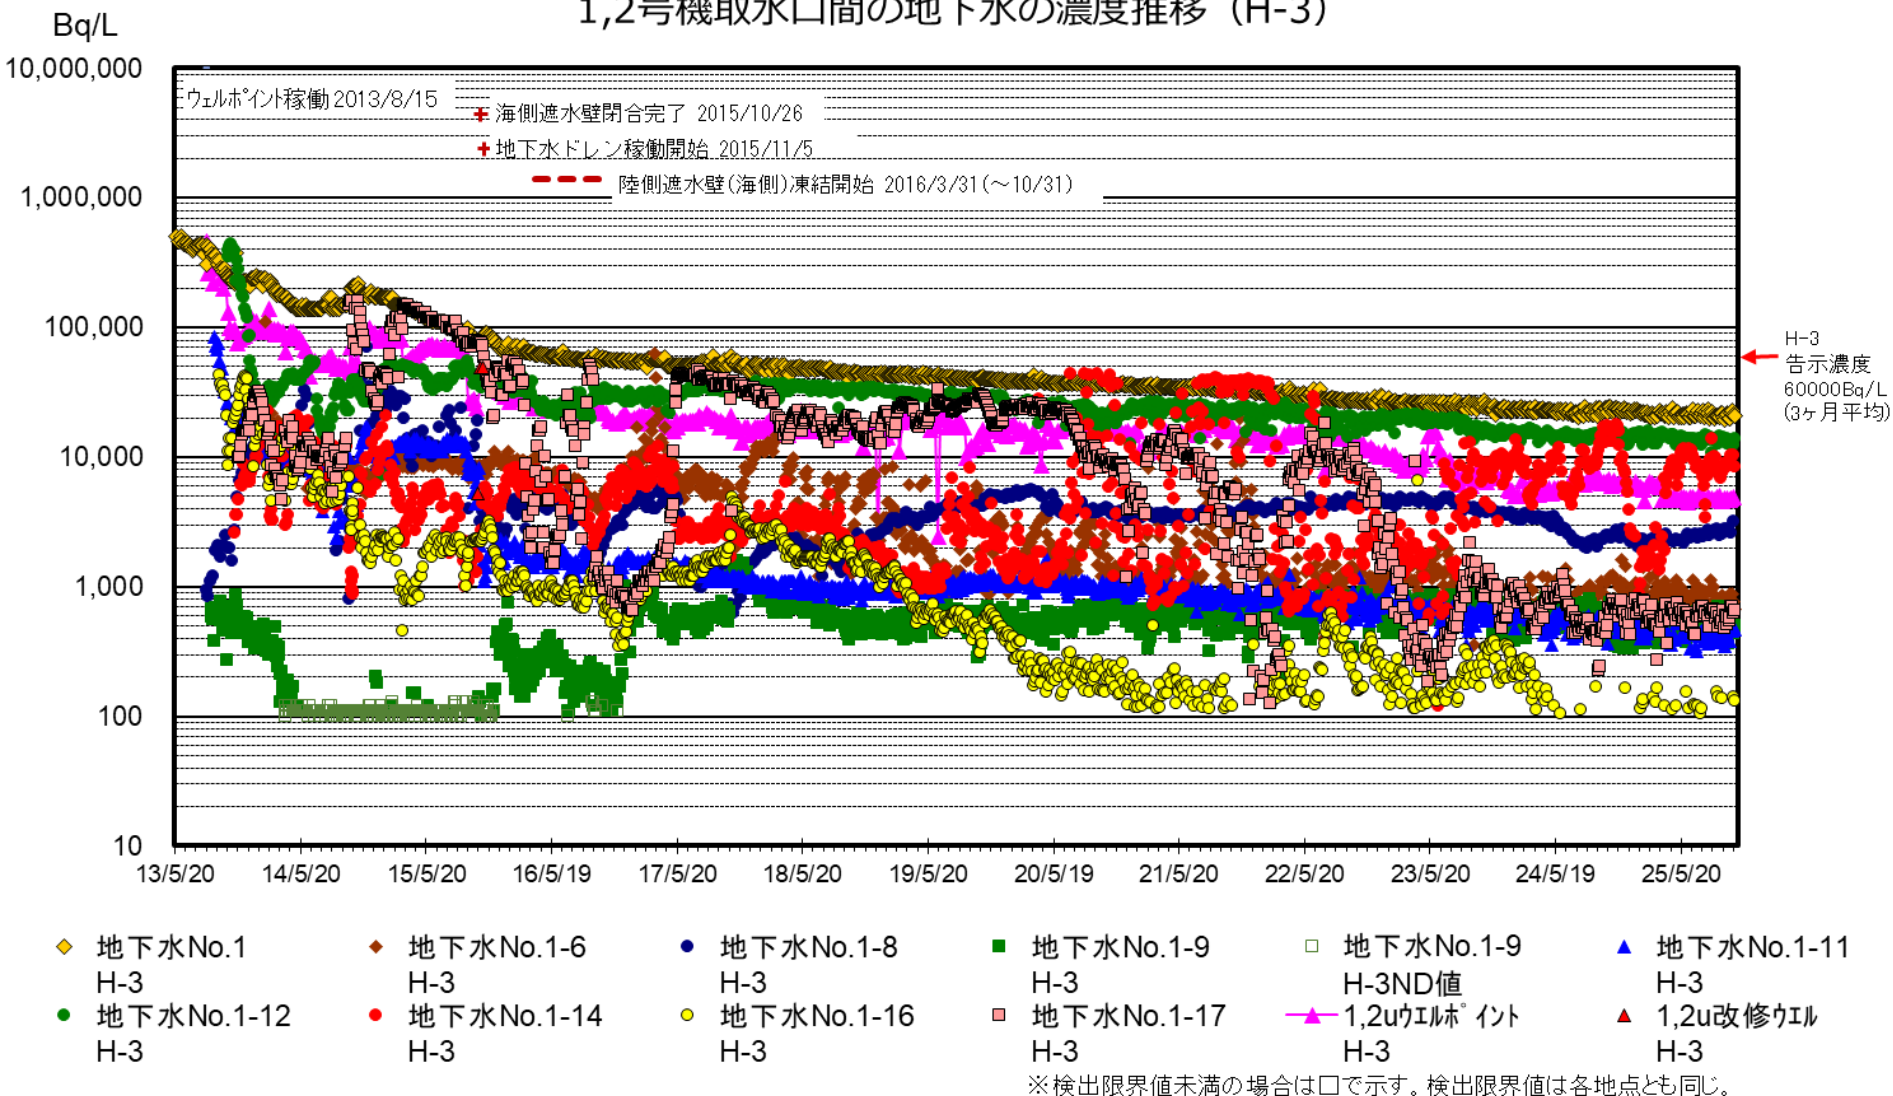
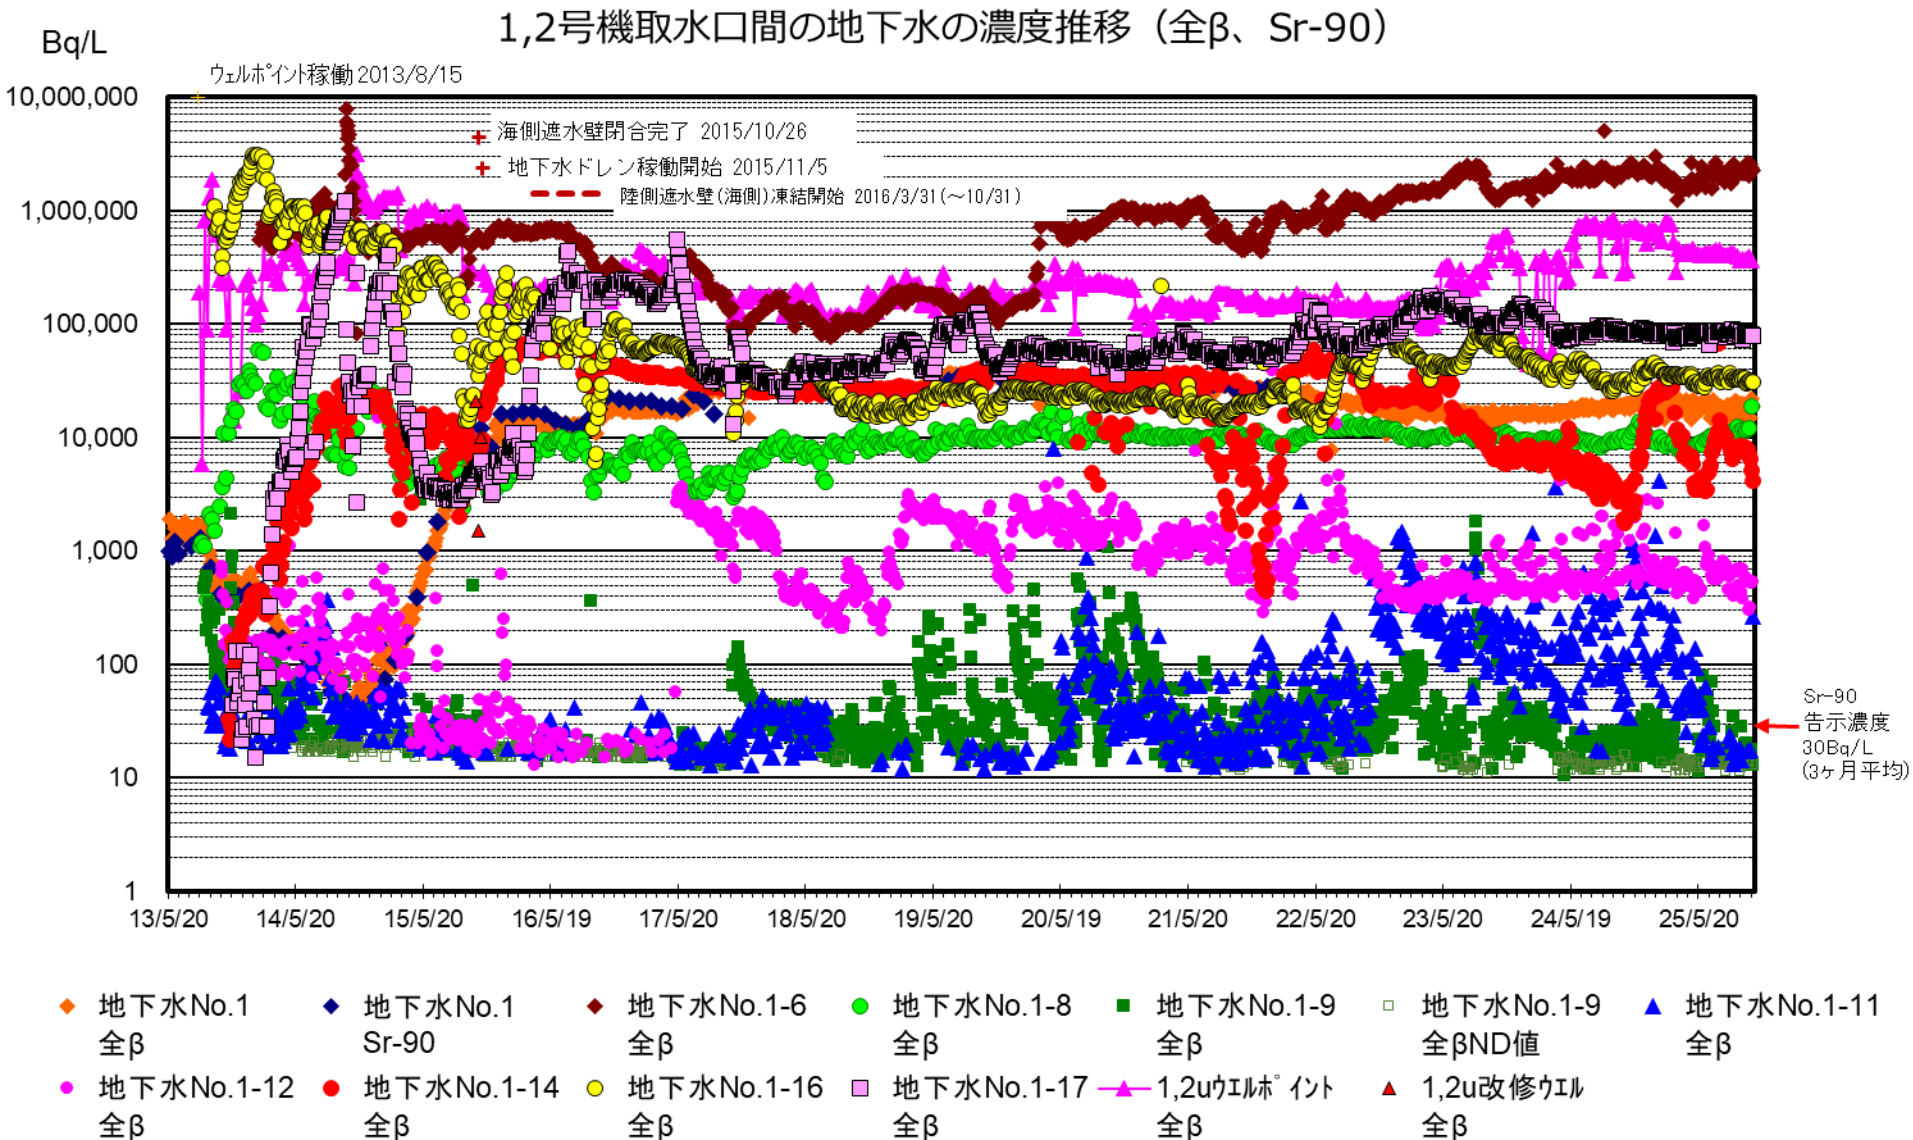
# 1,2号機取水口間の地下水の濃度推移 (1/2)

- H-3濃度は、全観測孔で告示濃度60000Bq/Lを下回り、No.1-14、No.1-17など上下動が見られる観測孔もあるが、全体的に横ばい又は低下傾向の観測孔が多い。
- 全β濃度は、全体としては横ばい傾向にあるが、No.1-6については上昇傾向が見られ、No.1-8、No.1-9、No.1-11、No.1-12、No.1-14の観測孔で低い濃度で上下動が見られることから、引き続き傾向を注視していく。

No.1、No.1-6について、変動調査を実施中。

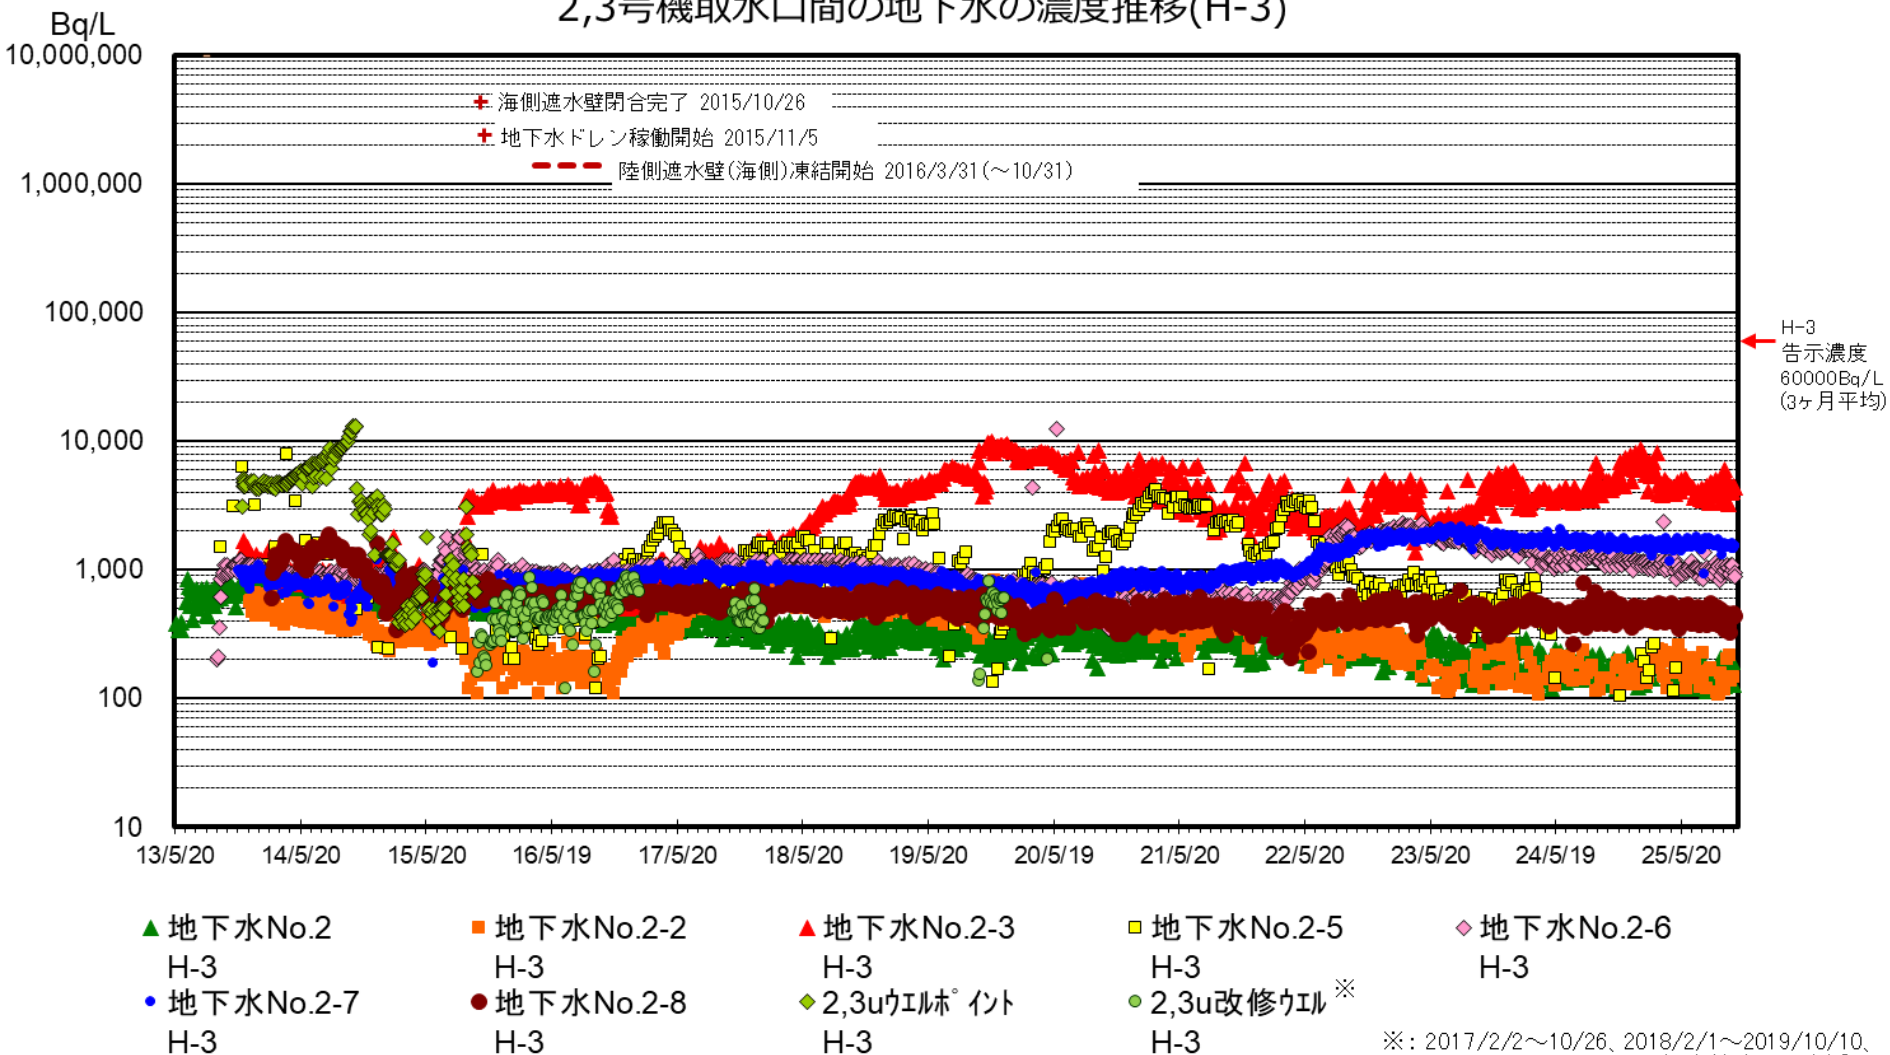
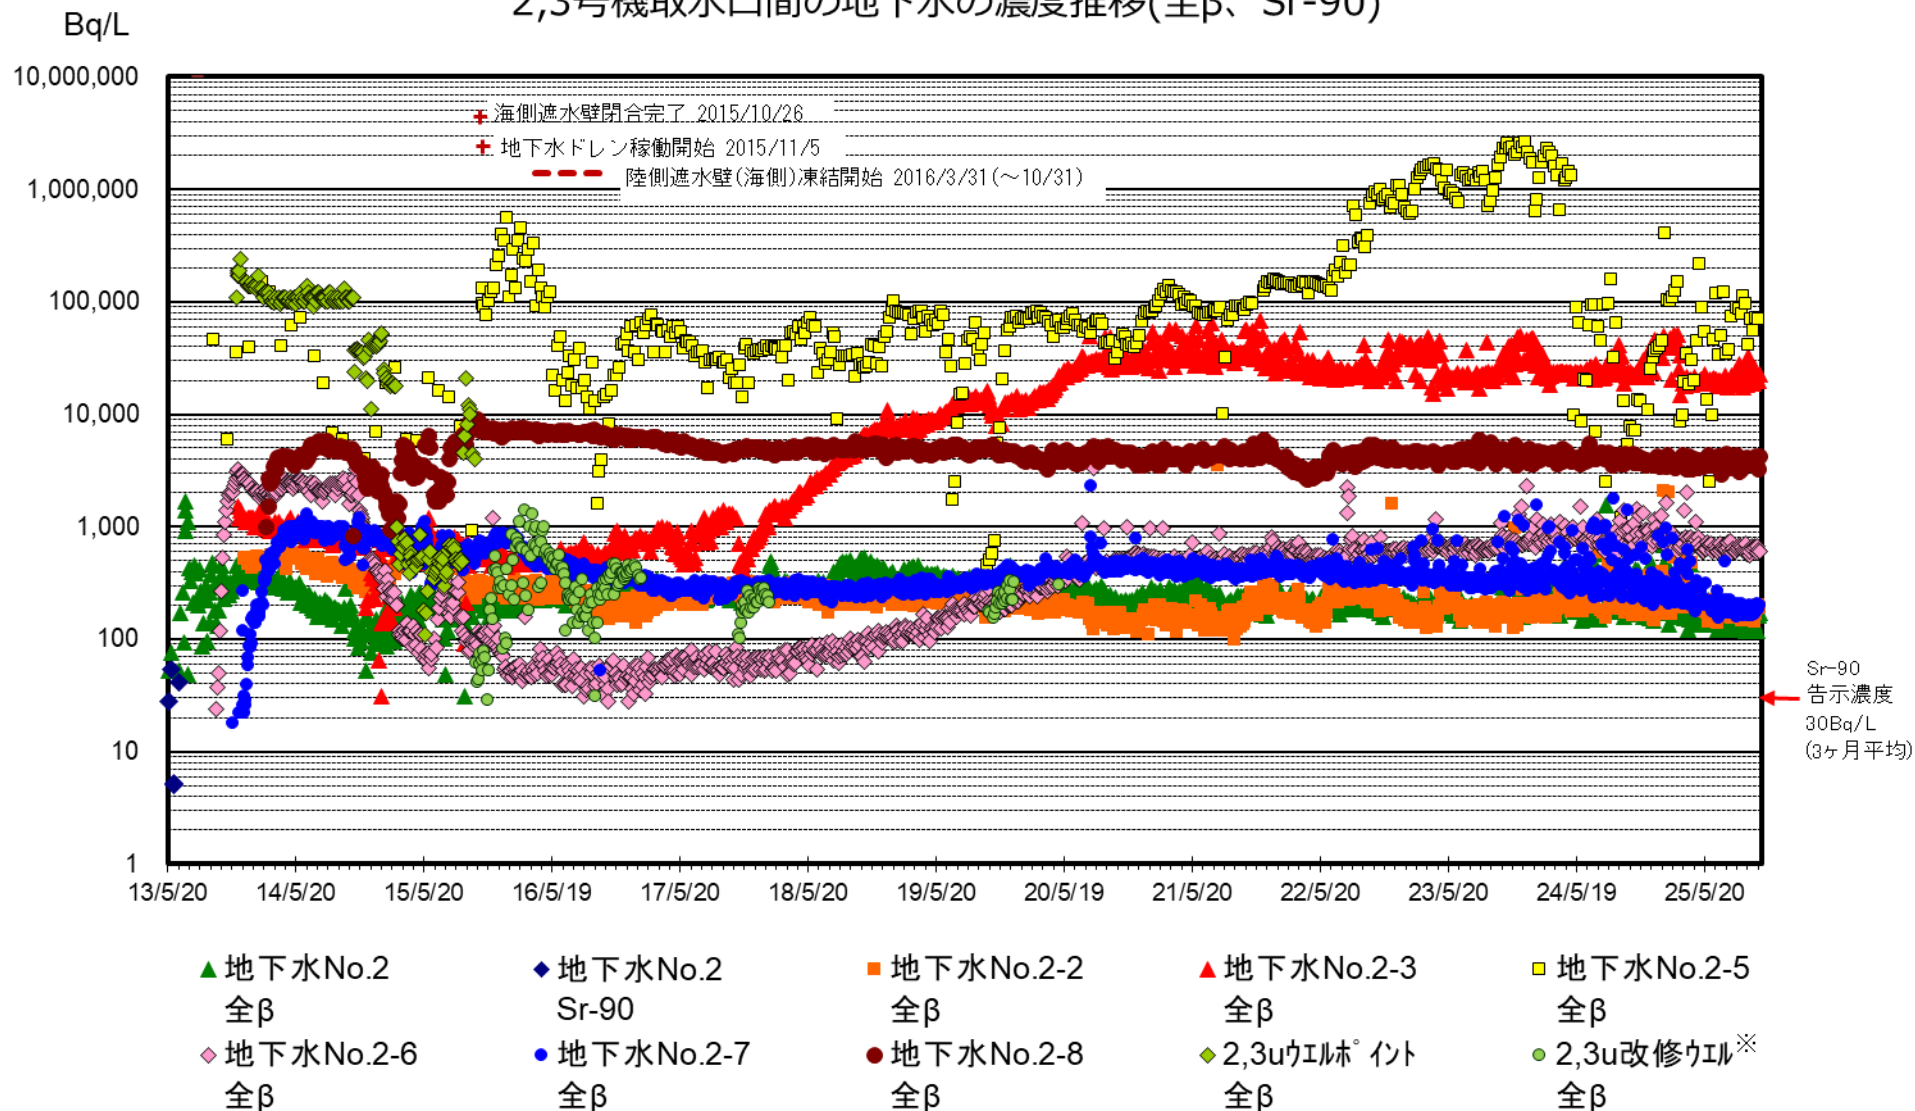
## 2,3号機取水口間の地下水の濃度推移(H-3)

- H-3濃度は、全観測孔で告示濃度60000Bq/Lを下回り、全体的に横ばい又は低下傾向の観測孔が多い。
- 全β濃度は、全体としては横ばい傾向にあるが、No.2-5において低下が見られ、変動が大きくなっている。引き続き傾向を注視していく。

No.2-5、No.2-6について、変動調査を実施中。

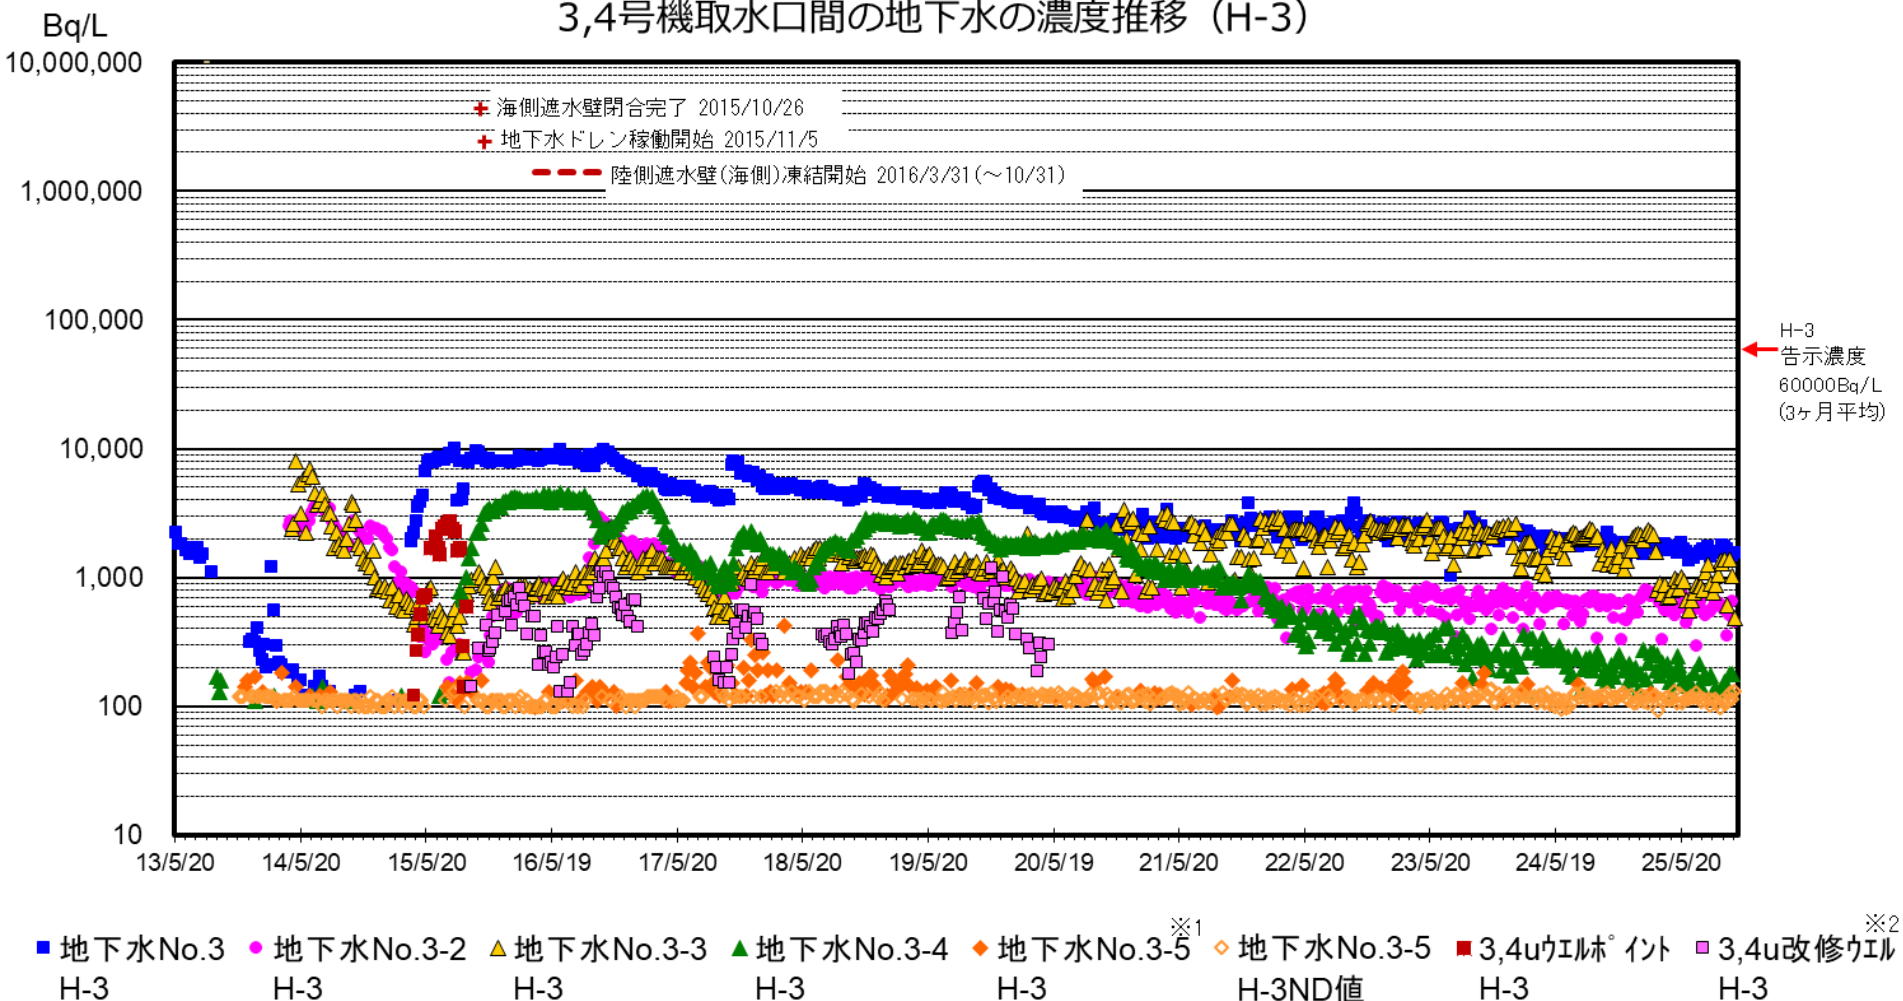
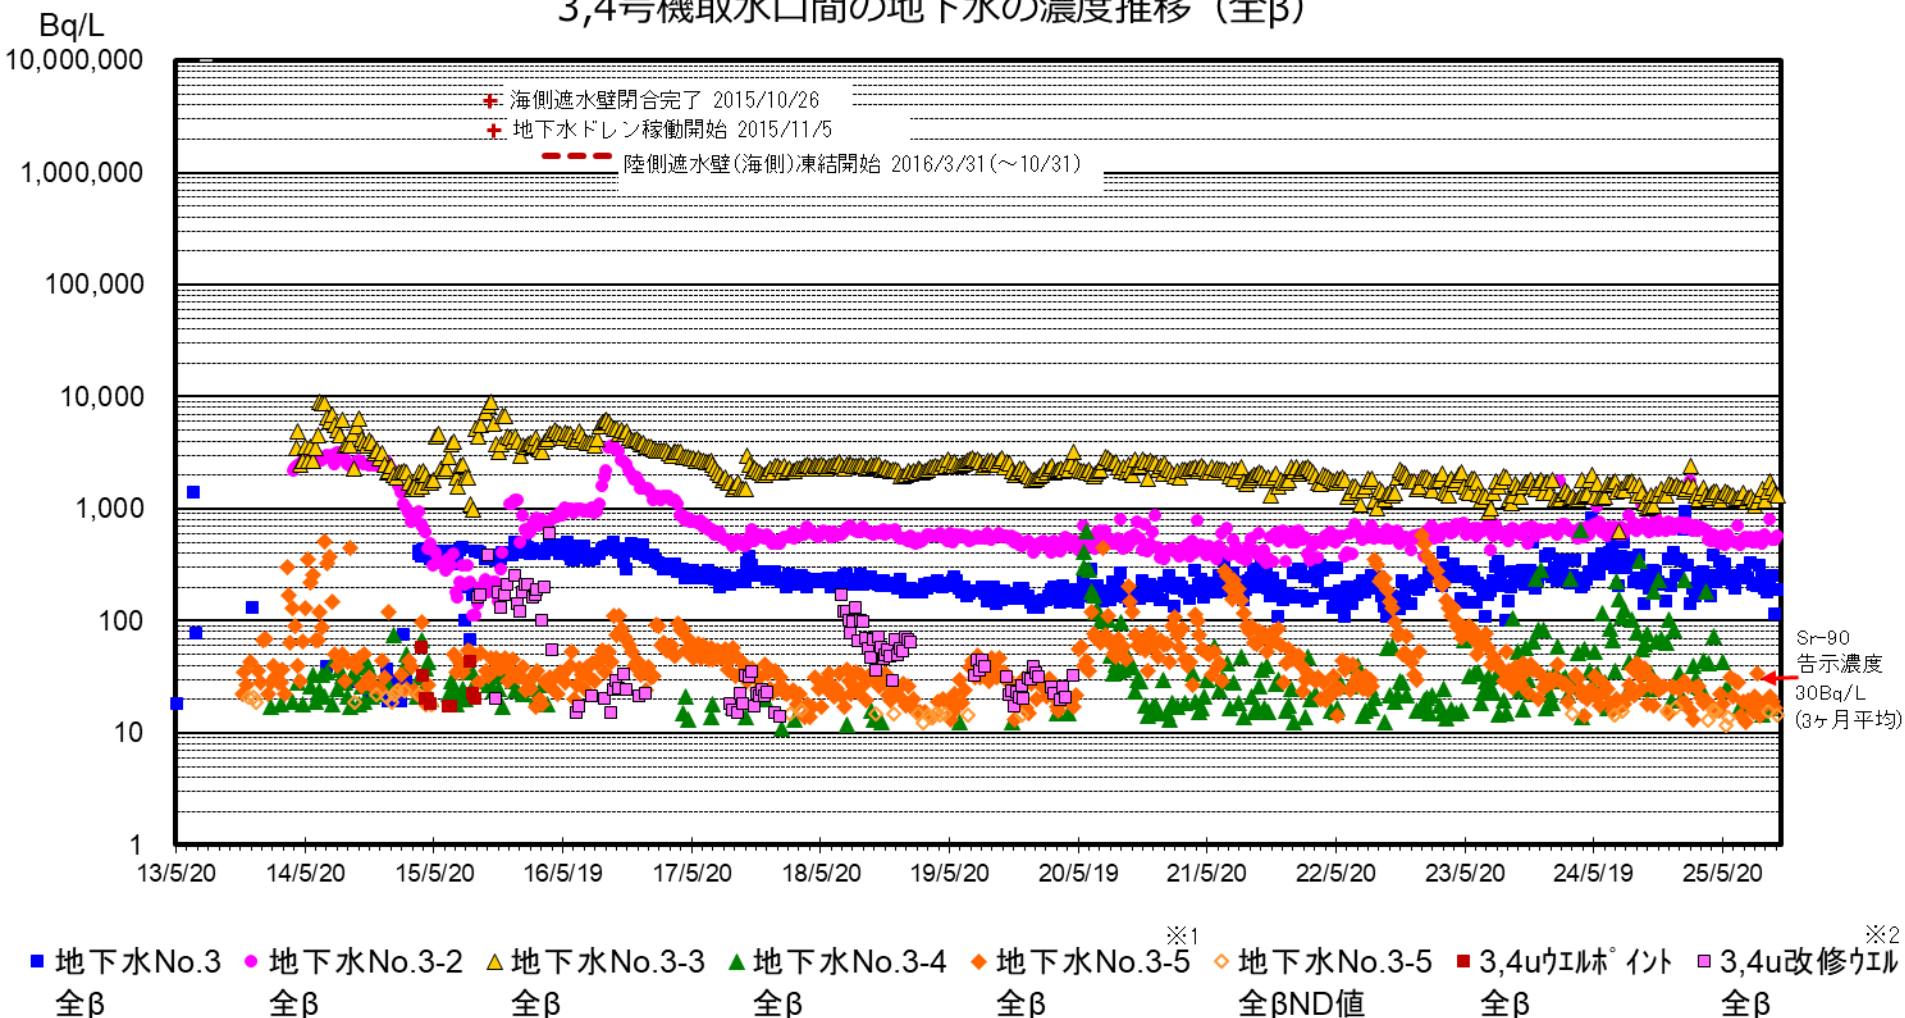
# 3,4号機取水口間の地下水の濃度推移 (1/2)

- H-3濃度は、全観測孔で告示濃度60000Bq/Lを下回り、全体的に横ばい又は低下傾向にある。
- 全β濃度は、全体としては横ばいであるが、No.3-4、No.3-5 の観測孔で低い濃度で上下動がみられるため、引き続き傾向を注視していく。

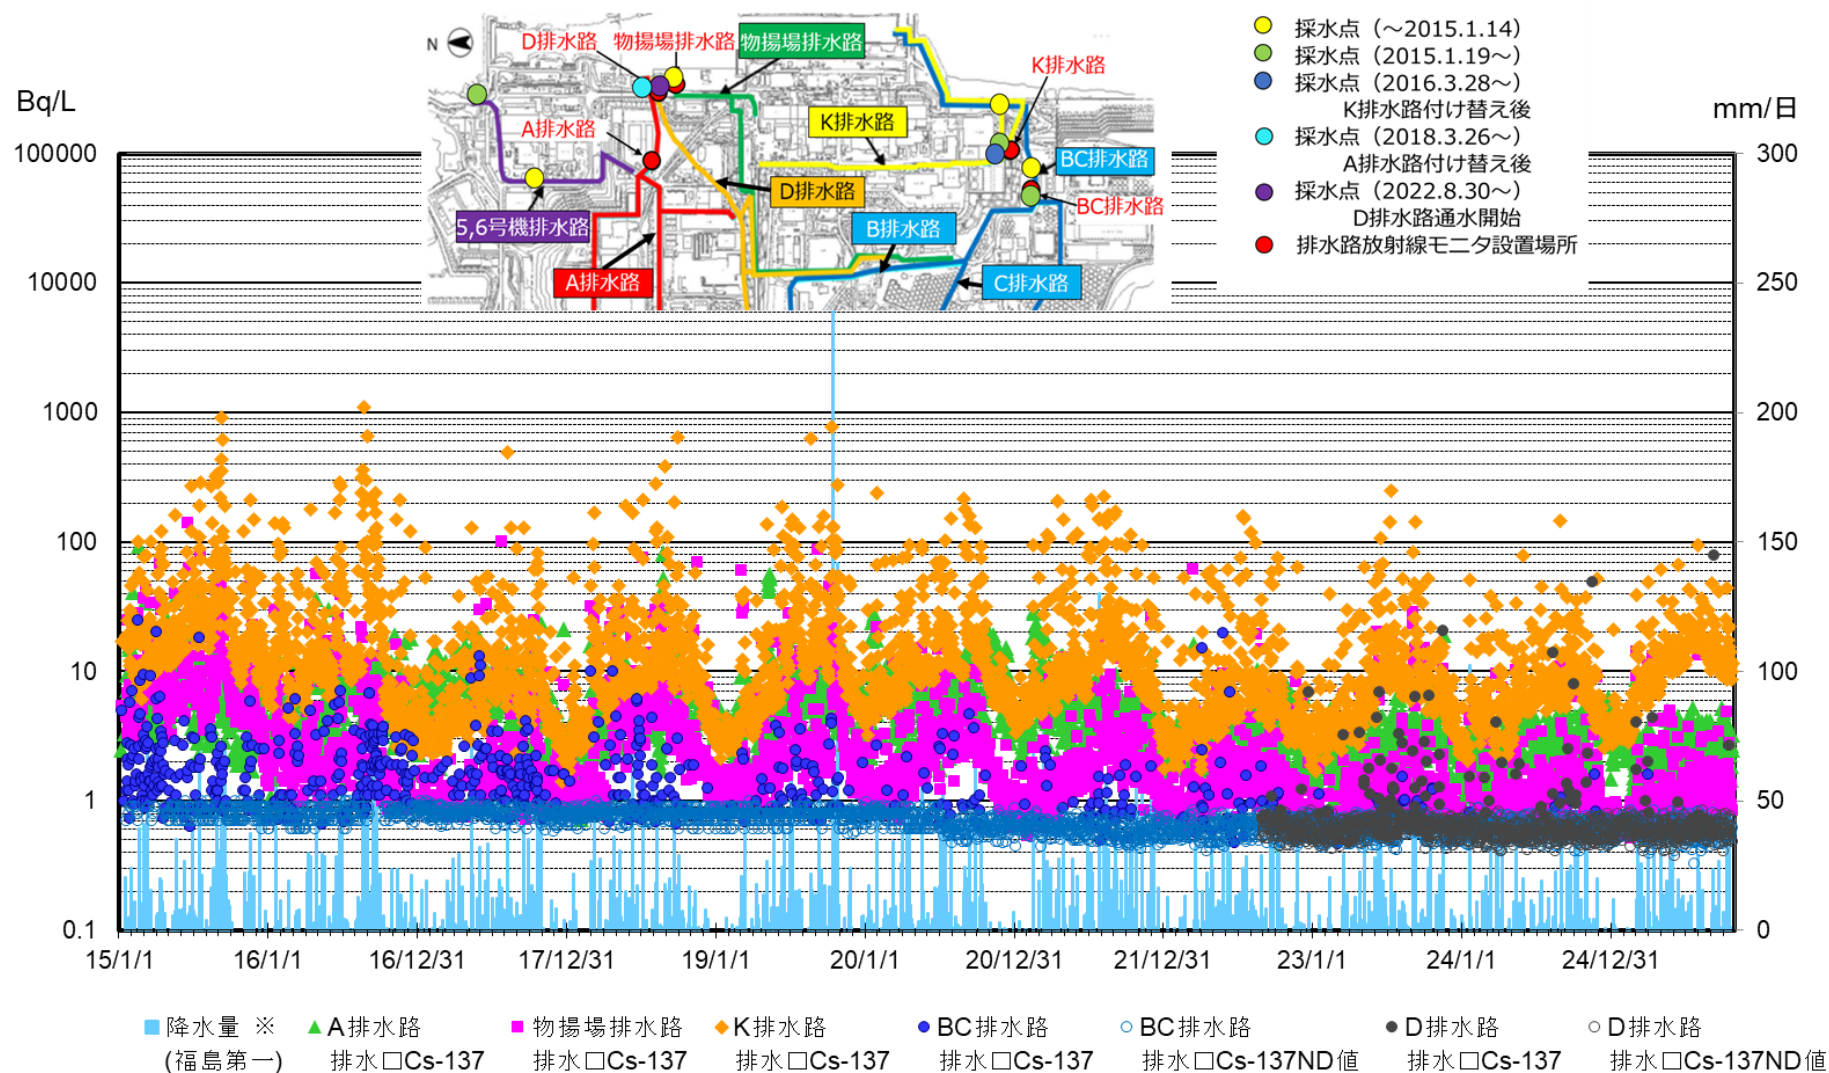
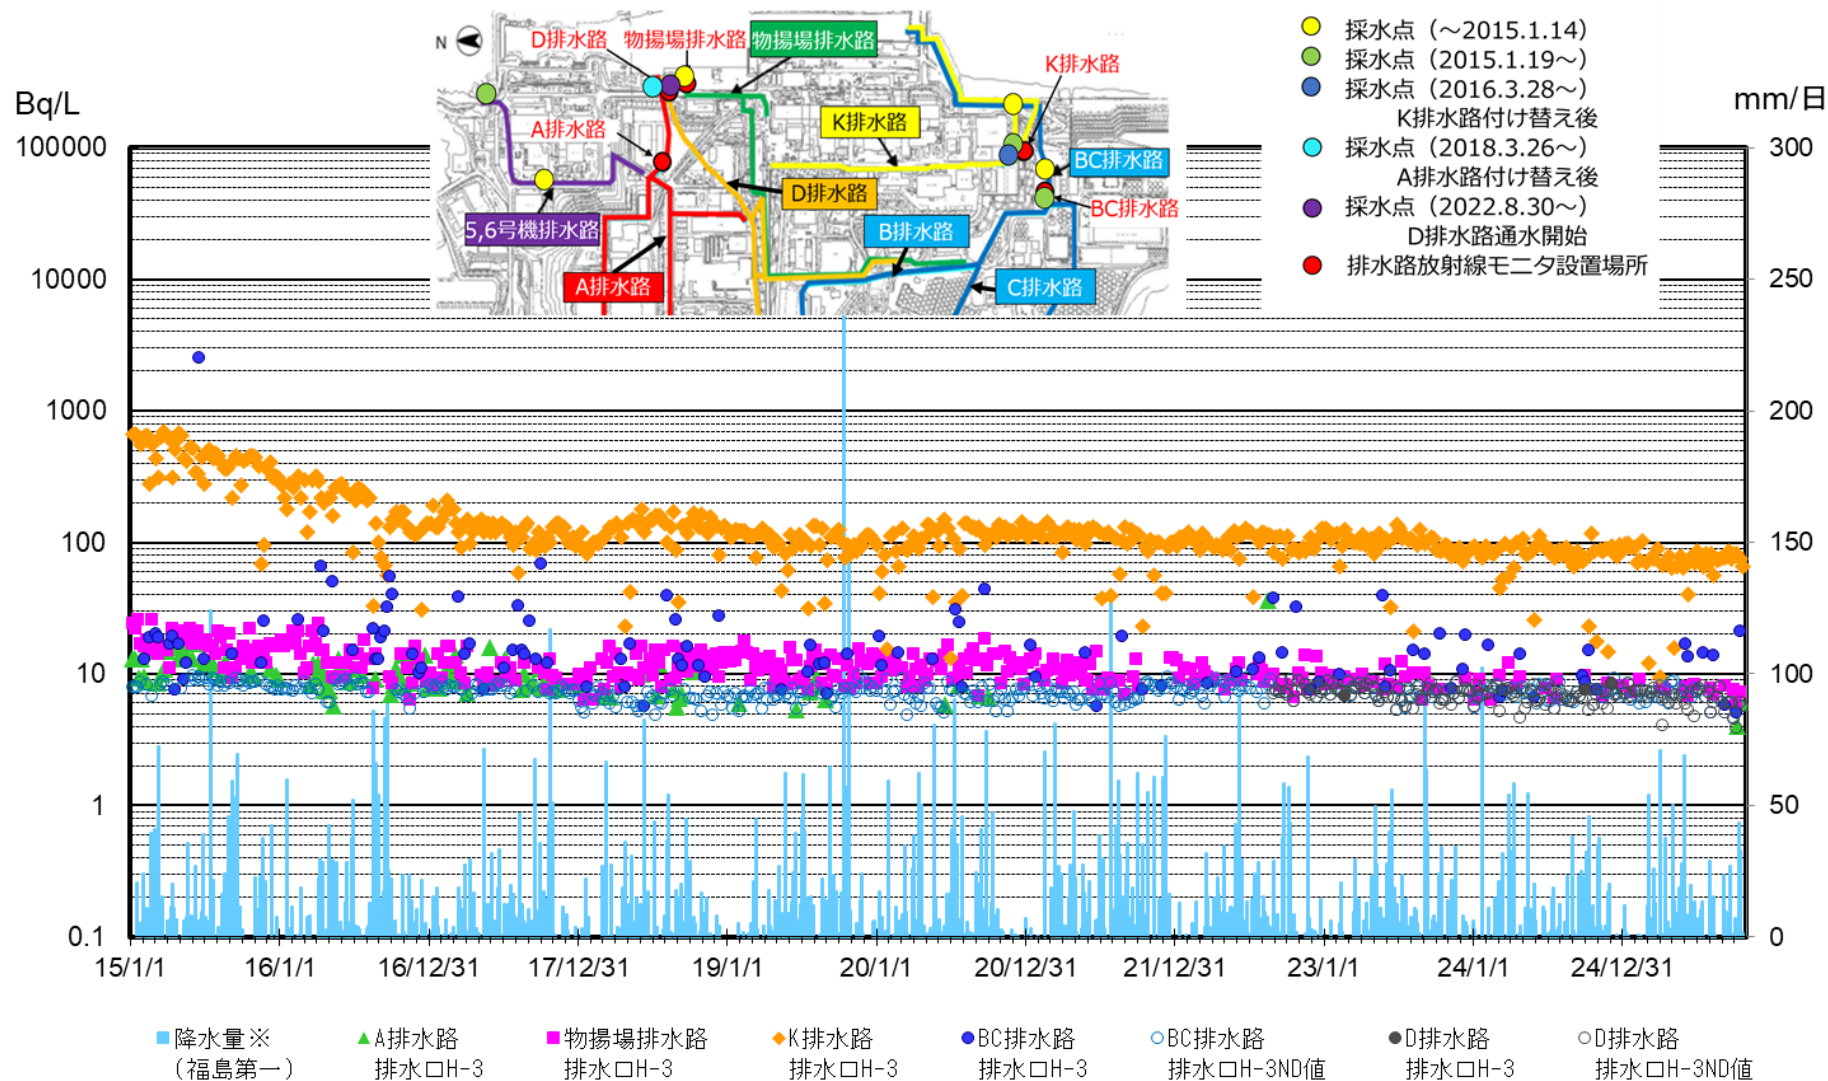
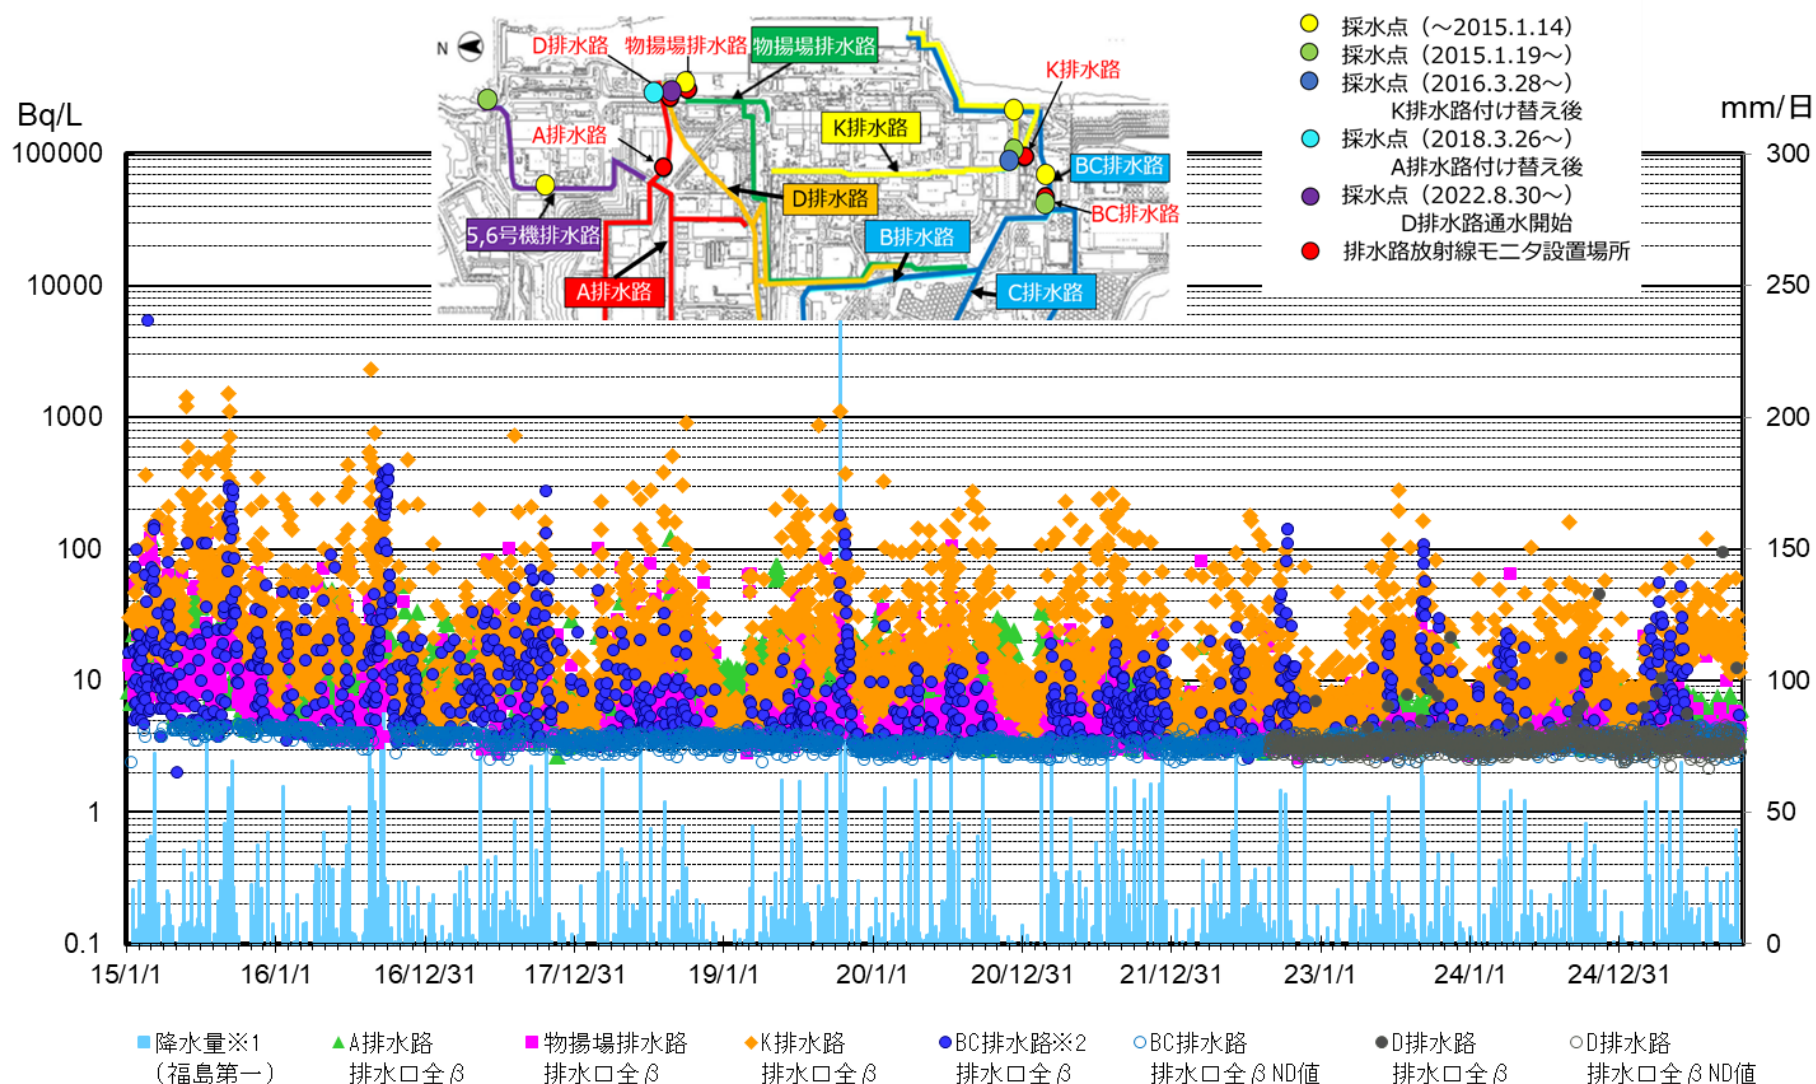
# 排水路の排水の濃度推移 (Cs-137)

- 道路・排水路の土砂回収を実施中。
- 全体的に横ばい傾向にある。
- Cs-137濃度、全β濃度は降雨時に上昇する傾向にある。

- 道路・排水路の土砂回収を実施中、排水路及び枝管に浄化材を設置中。
- Cs-137濃度、全β濃度は横ばい傾向にあるが、降雨時に上昇する傾向にある。
- H-3濃度は低下傾向にあったが、2017.9以降横ばい傾向となり、2023.5以降ゆるやかに下降傾向にある。

- 敷地西側の線量が低いエリアの排水を2022/8/30より通水開始。
- 低い濃度で横ばい傾向にある。
- 2022/11/29より連続モニタを設置し、1/2号機開閉所周辺の排水を通水開始。
- Cs-137濃度、全β濃度は降雨時に上昇する傾向にある。
