# タービン建屋東側における 地下水及び海水中の放射性物質濃度の状況について

2025/10/30

東京電力ホールディングス株式会社

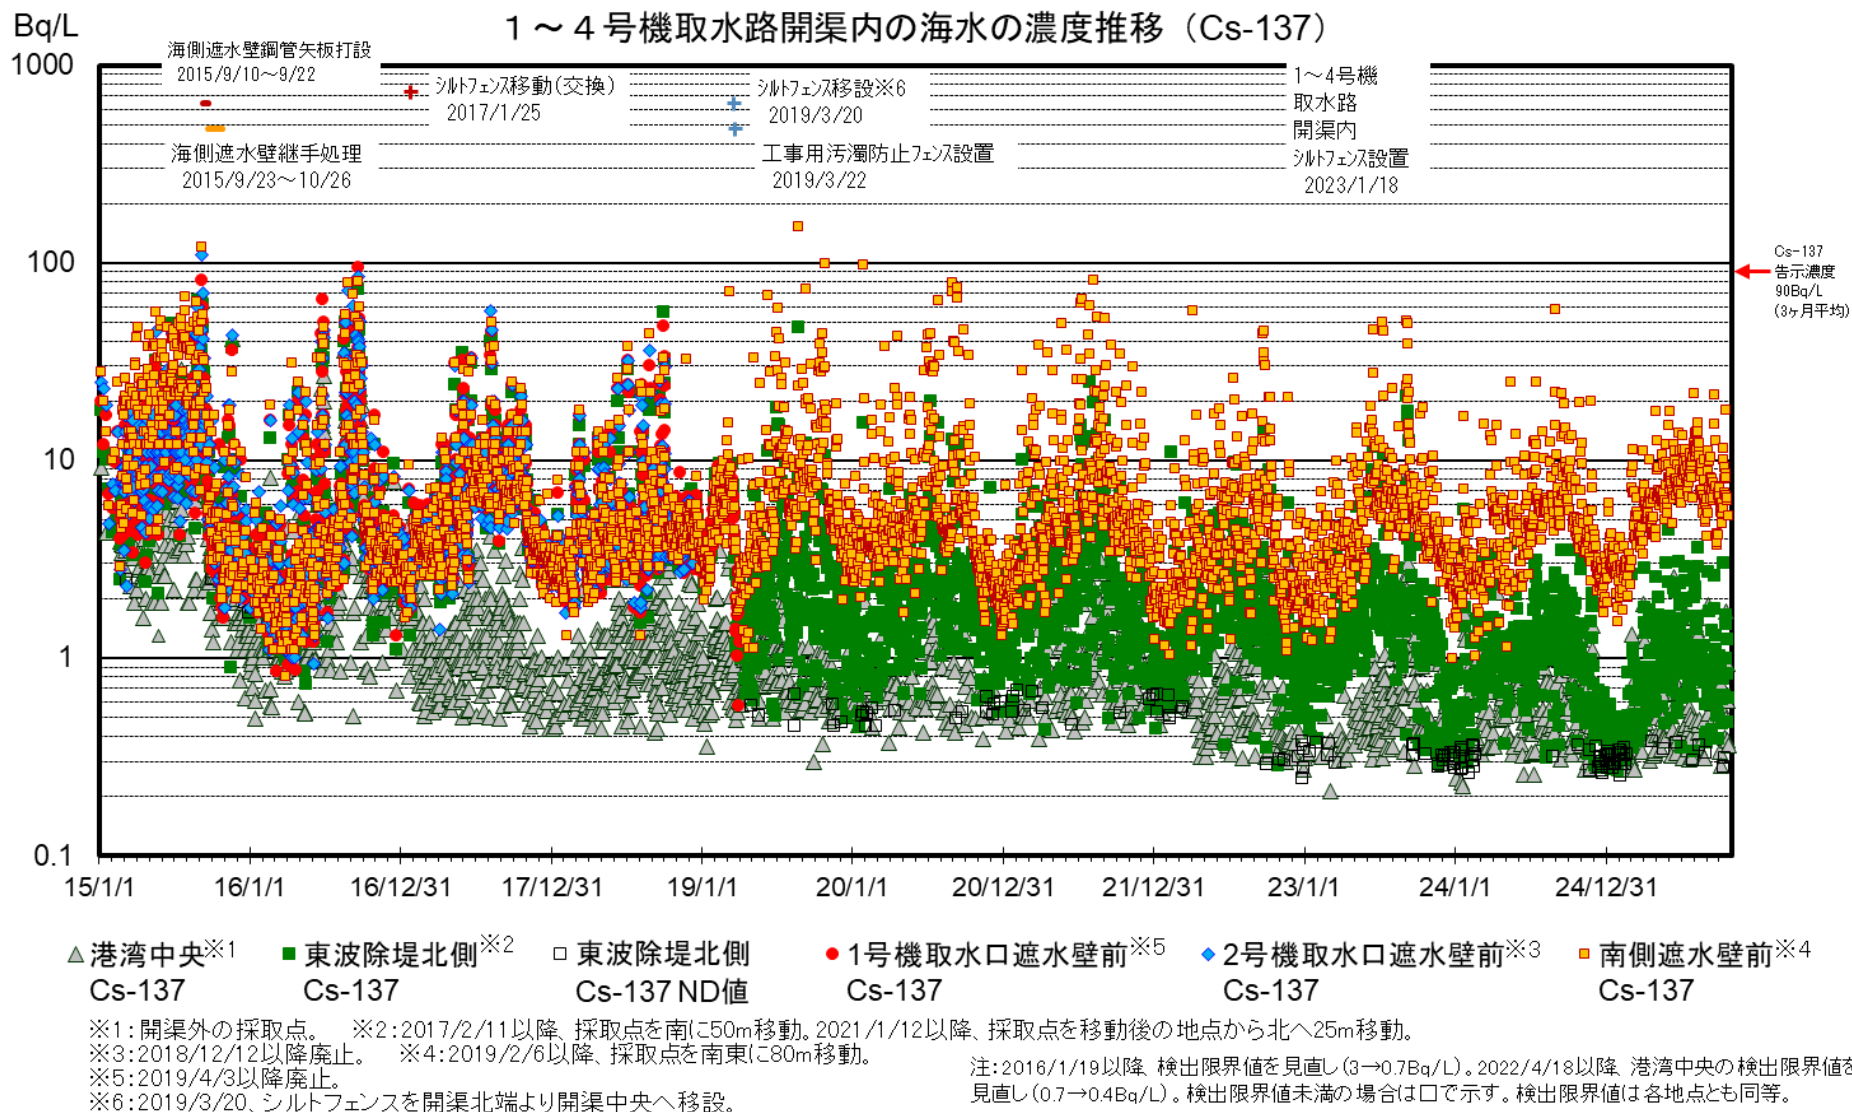
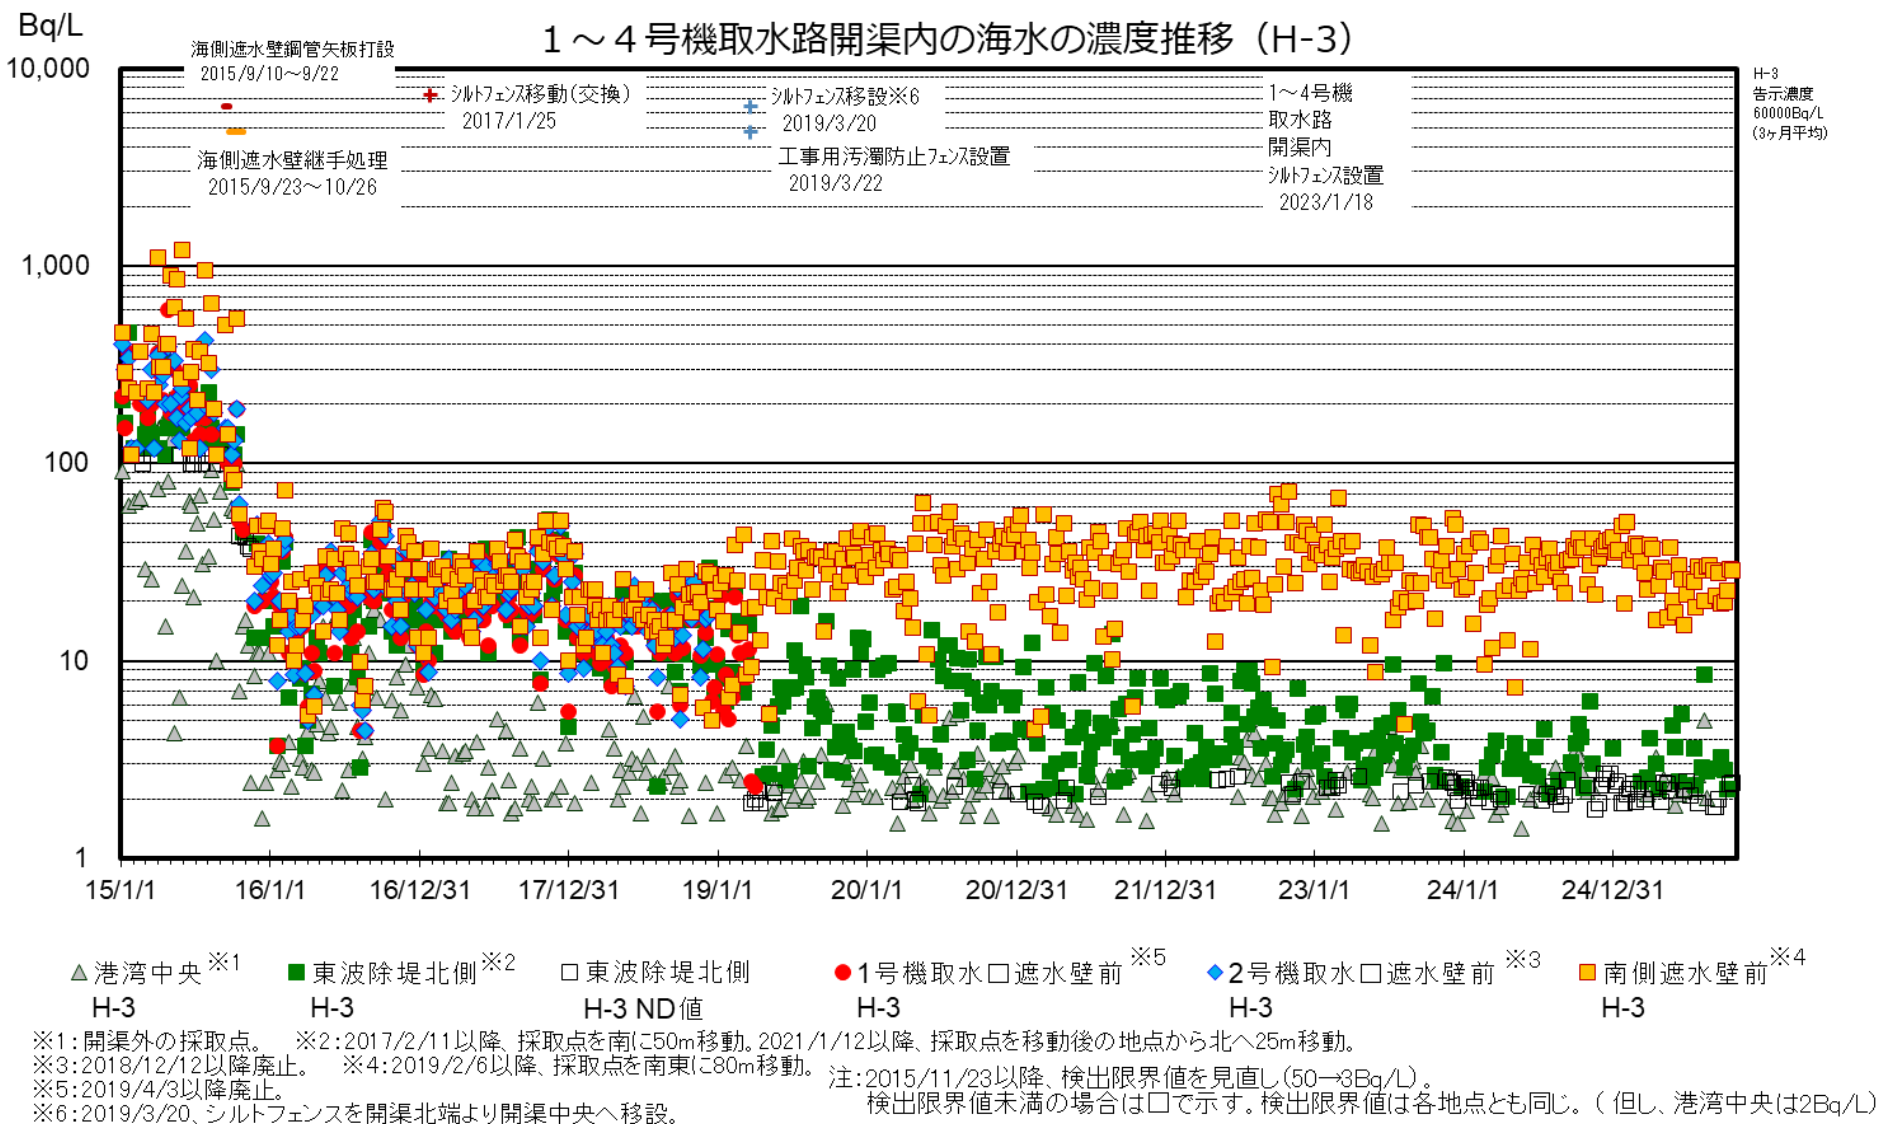
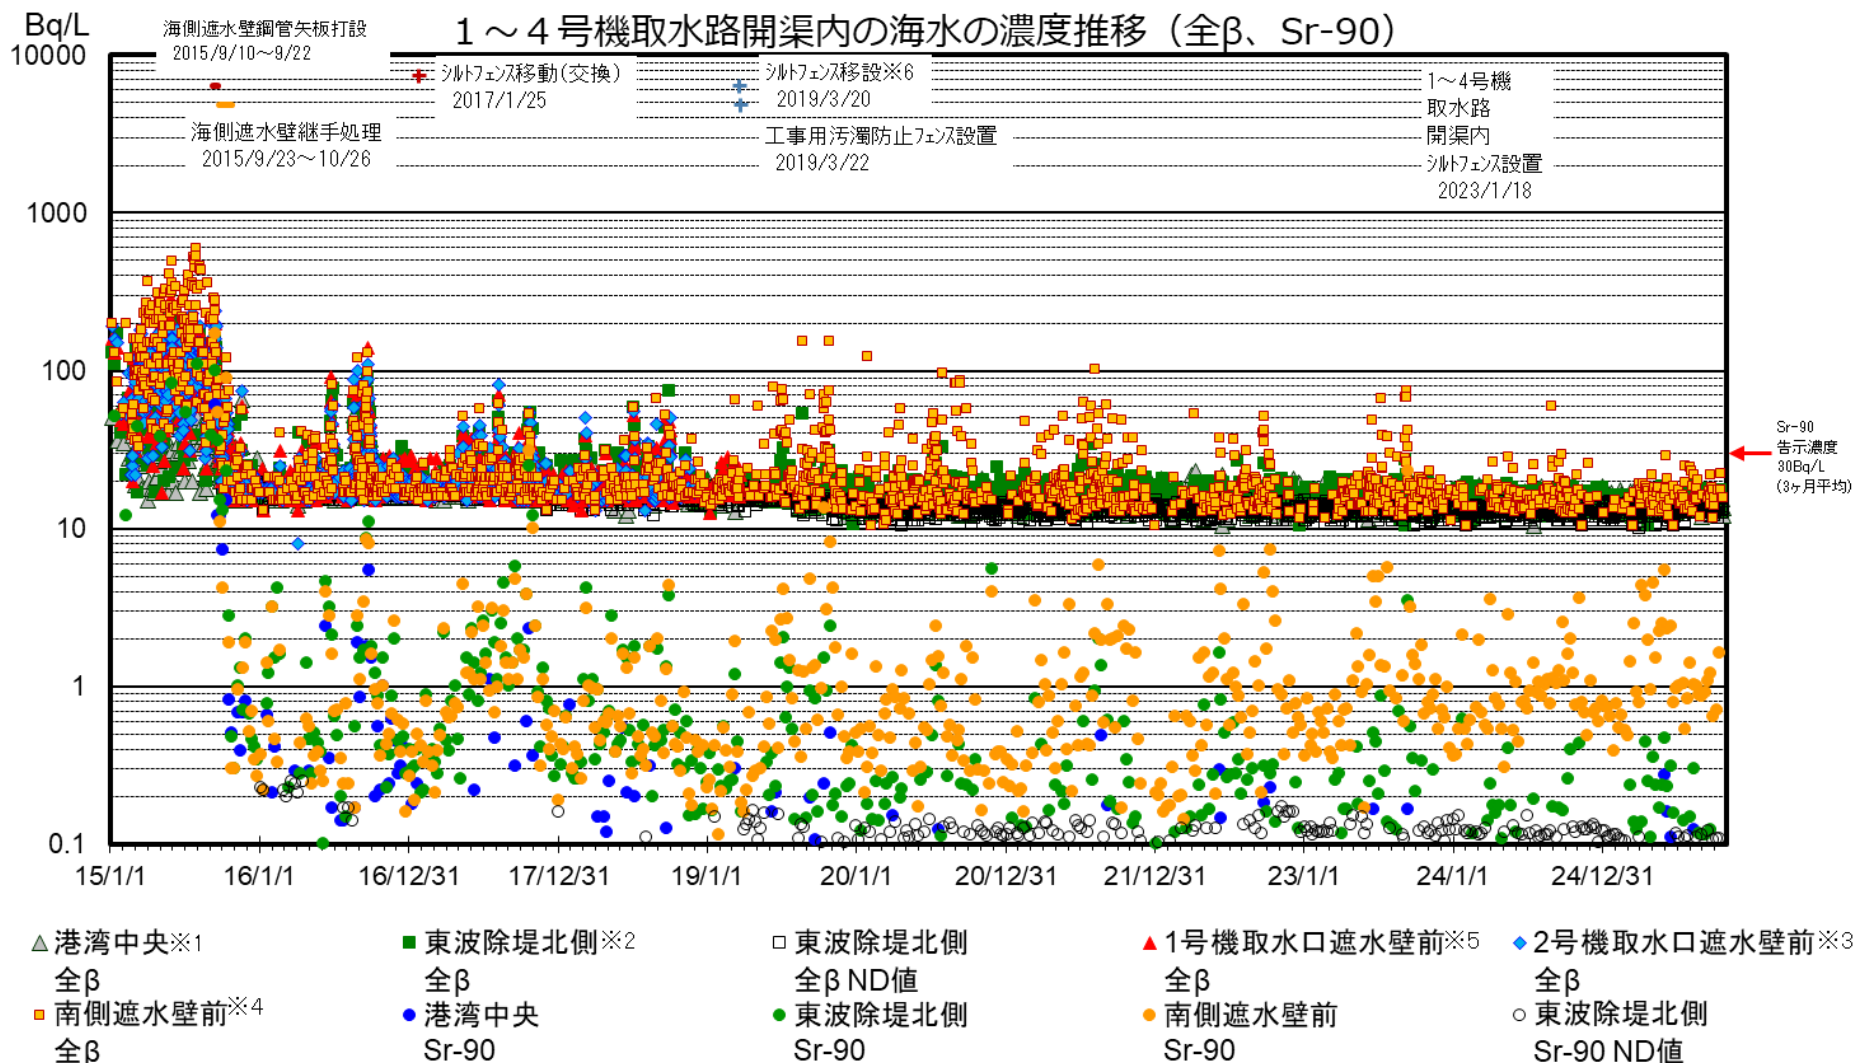
# 1～4号機取水路開渠内の海水の濃度推移（1/3）

- 告示濃度未満で推移しており、降雨時に一時的なCs-137濃度、Sr-90濃度の上昇が見られるが、長期的には低下傾向が見られる。
- 海側遮水壁鋼管矢板打設・継手処理の完了後、濃度の低下が見られる。
- メガフロート関連工事によりシルトフェンスを開渠中央へ移設した2019.3.20以降、Cs-137濃度について、南側遮水壁前が高め、東波除堤北側が低めで推移している。

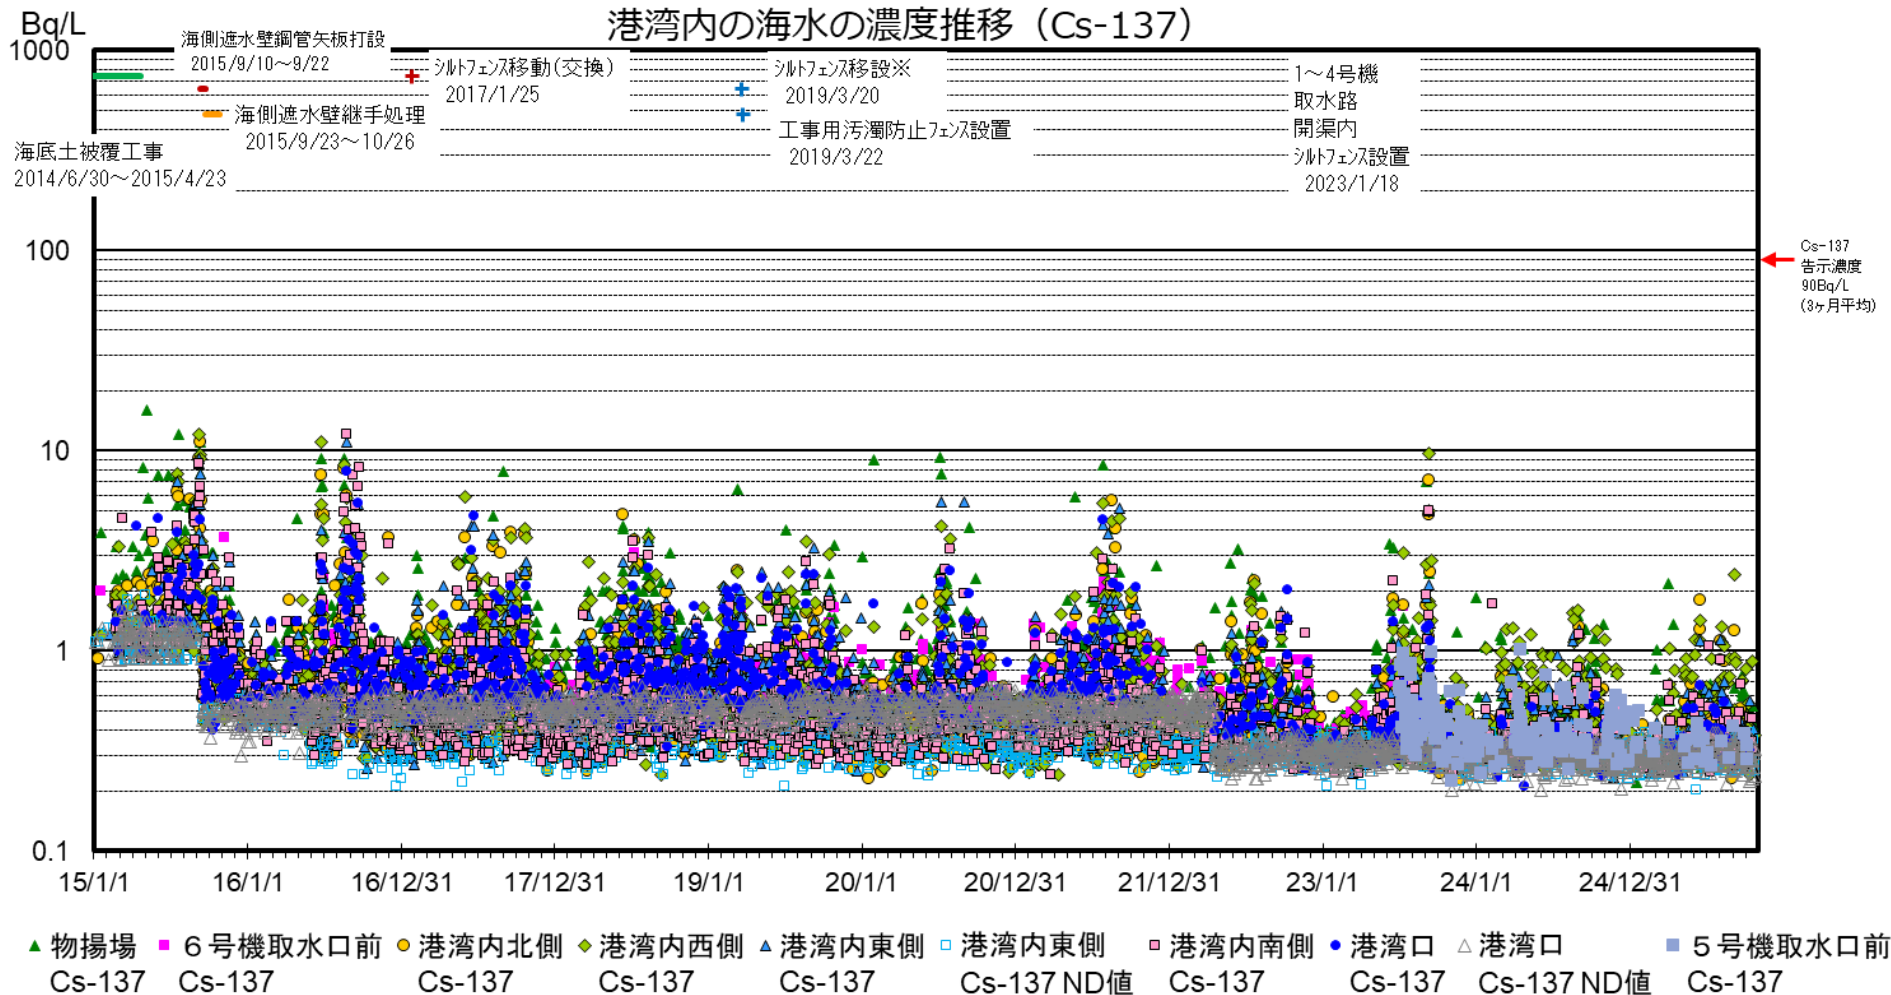
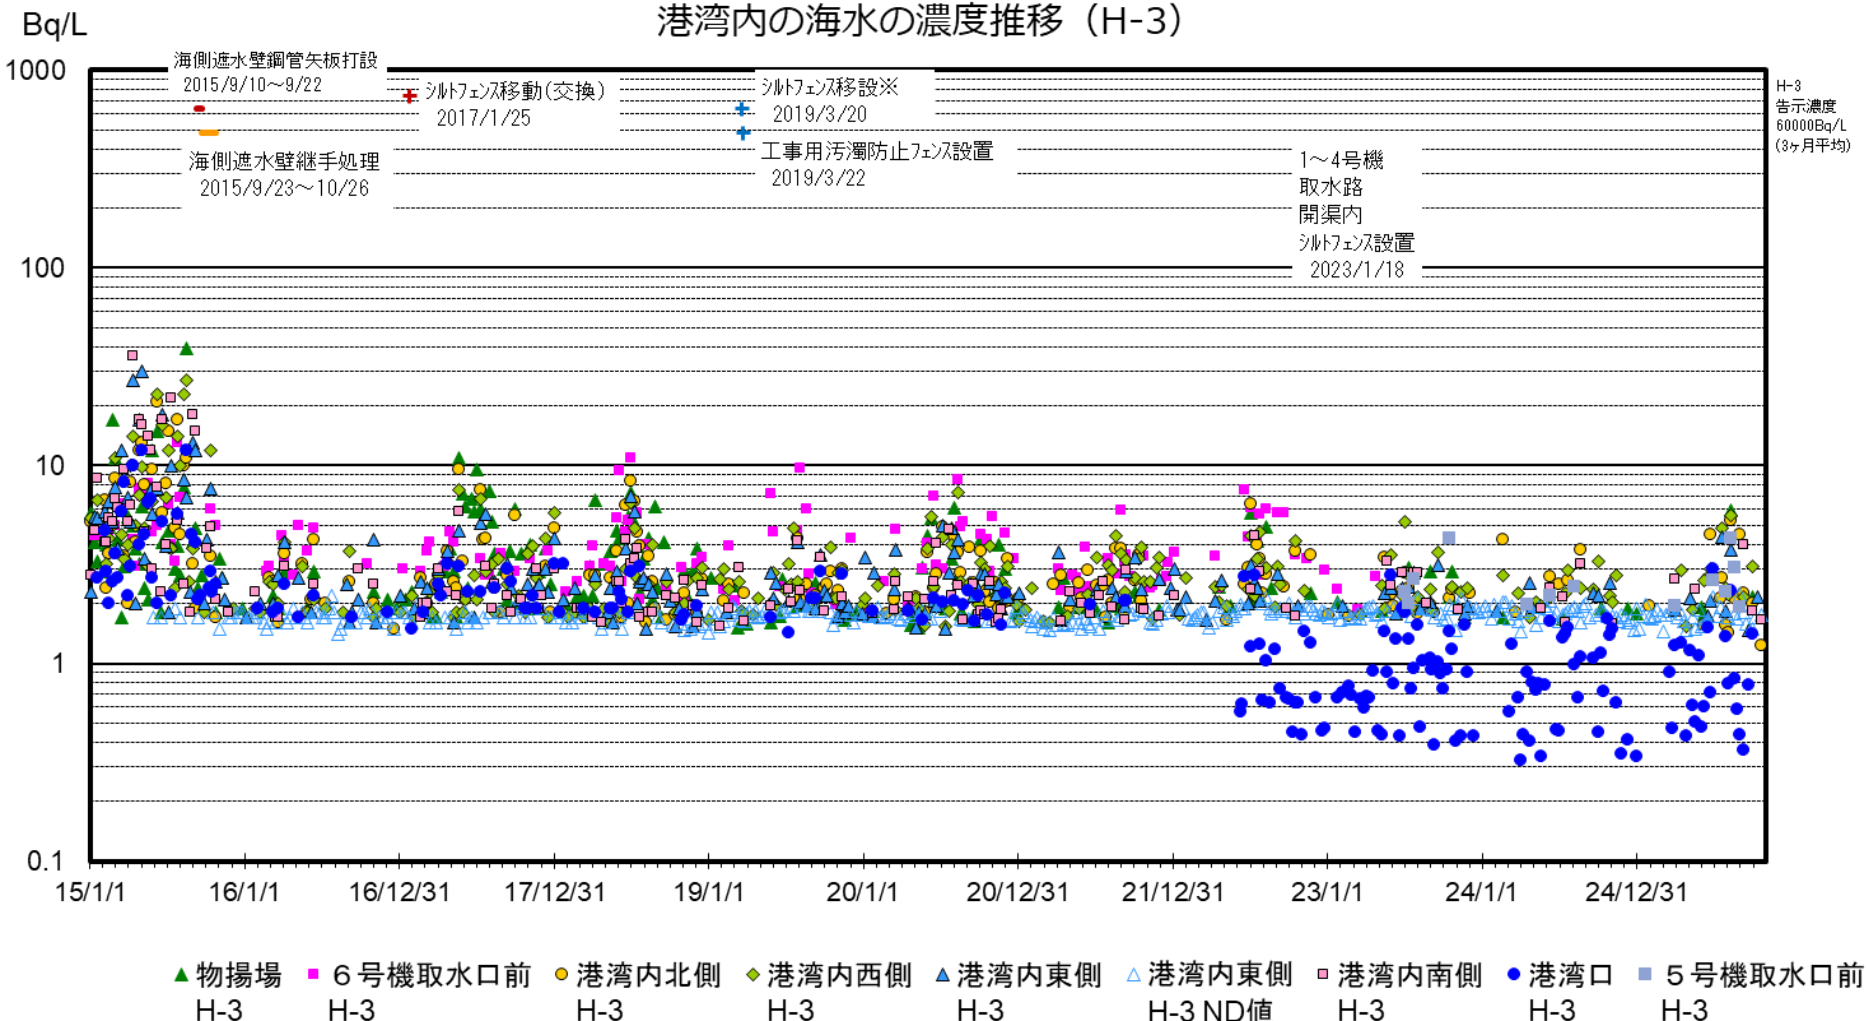
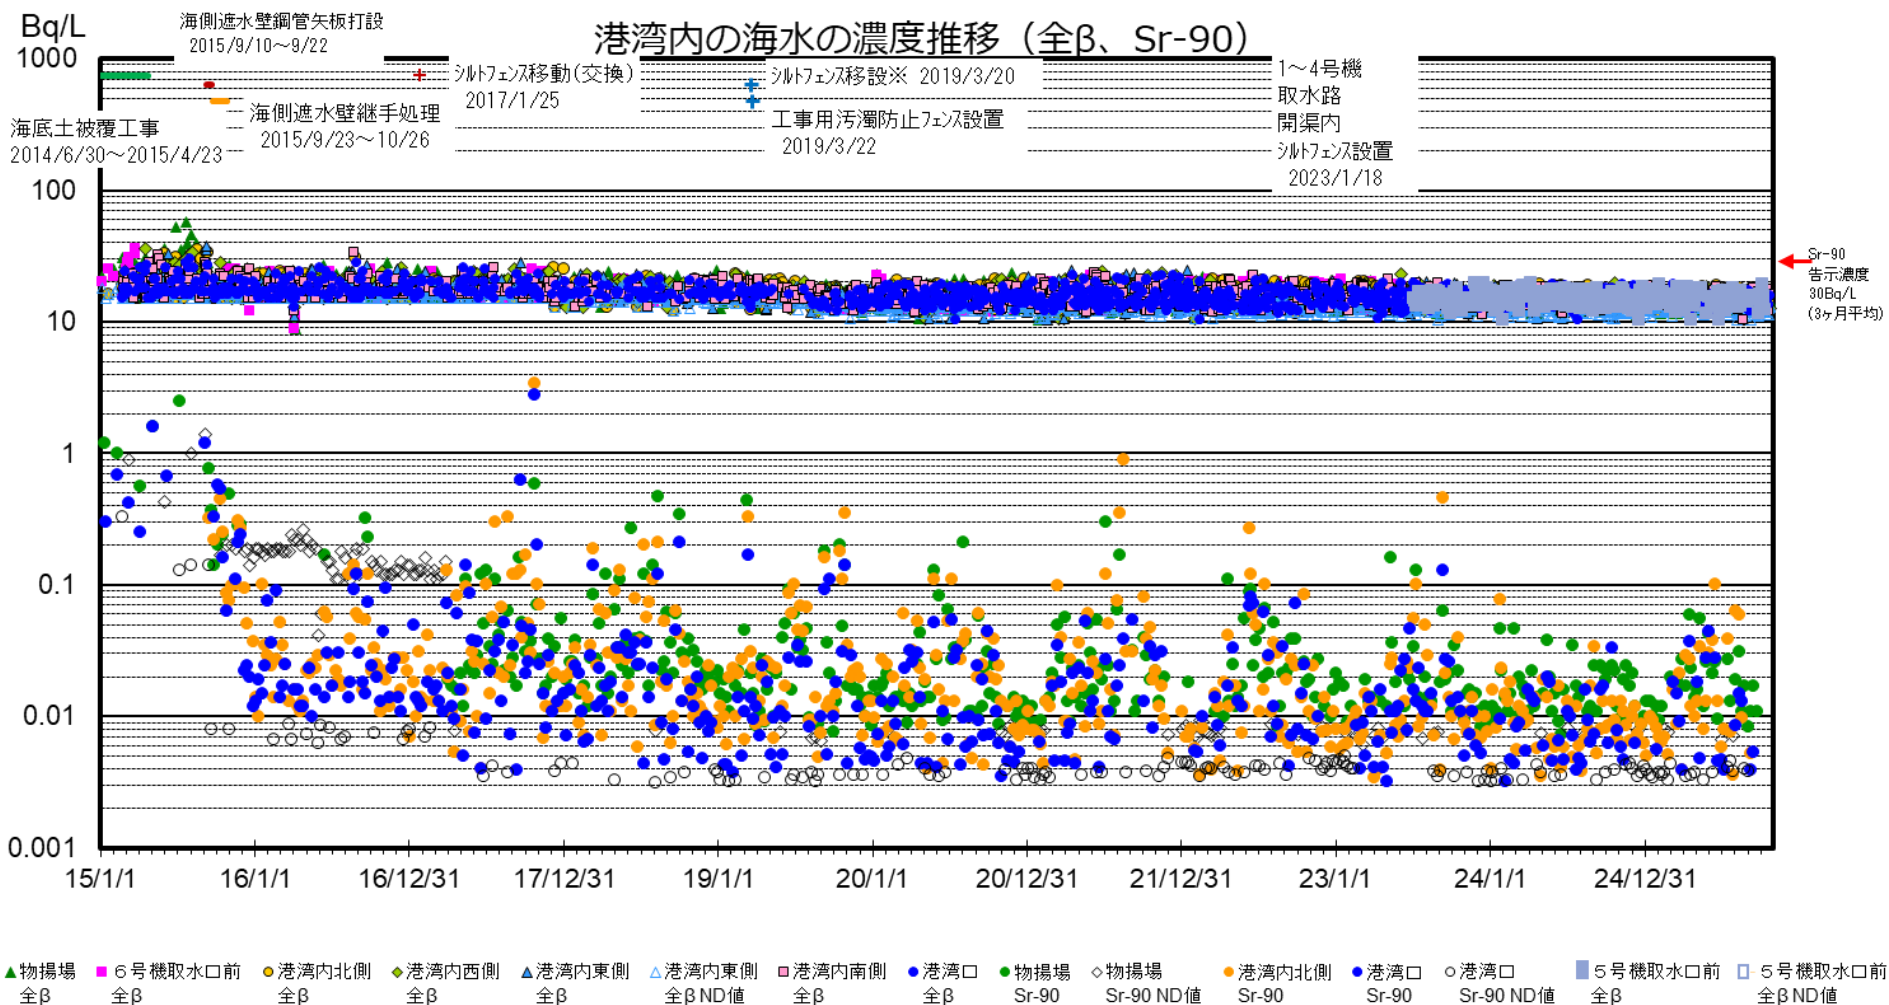
## 港湾内の海水の濃度推移 (Cs-137)

- 告示濃度未満で推移しており、降雨時に一時的なCs-137濃度、Sr-90濃度の上昇が見られるが、長期的には低下傾向が見られる。
- 1～4号機取水路開渠内エリアより低いレベルとなっている。
- 海側遮水壁鋼管矢板打設・継手処理の完了後、濃度の低下が見られる。

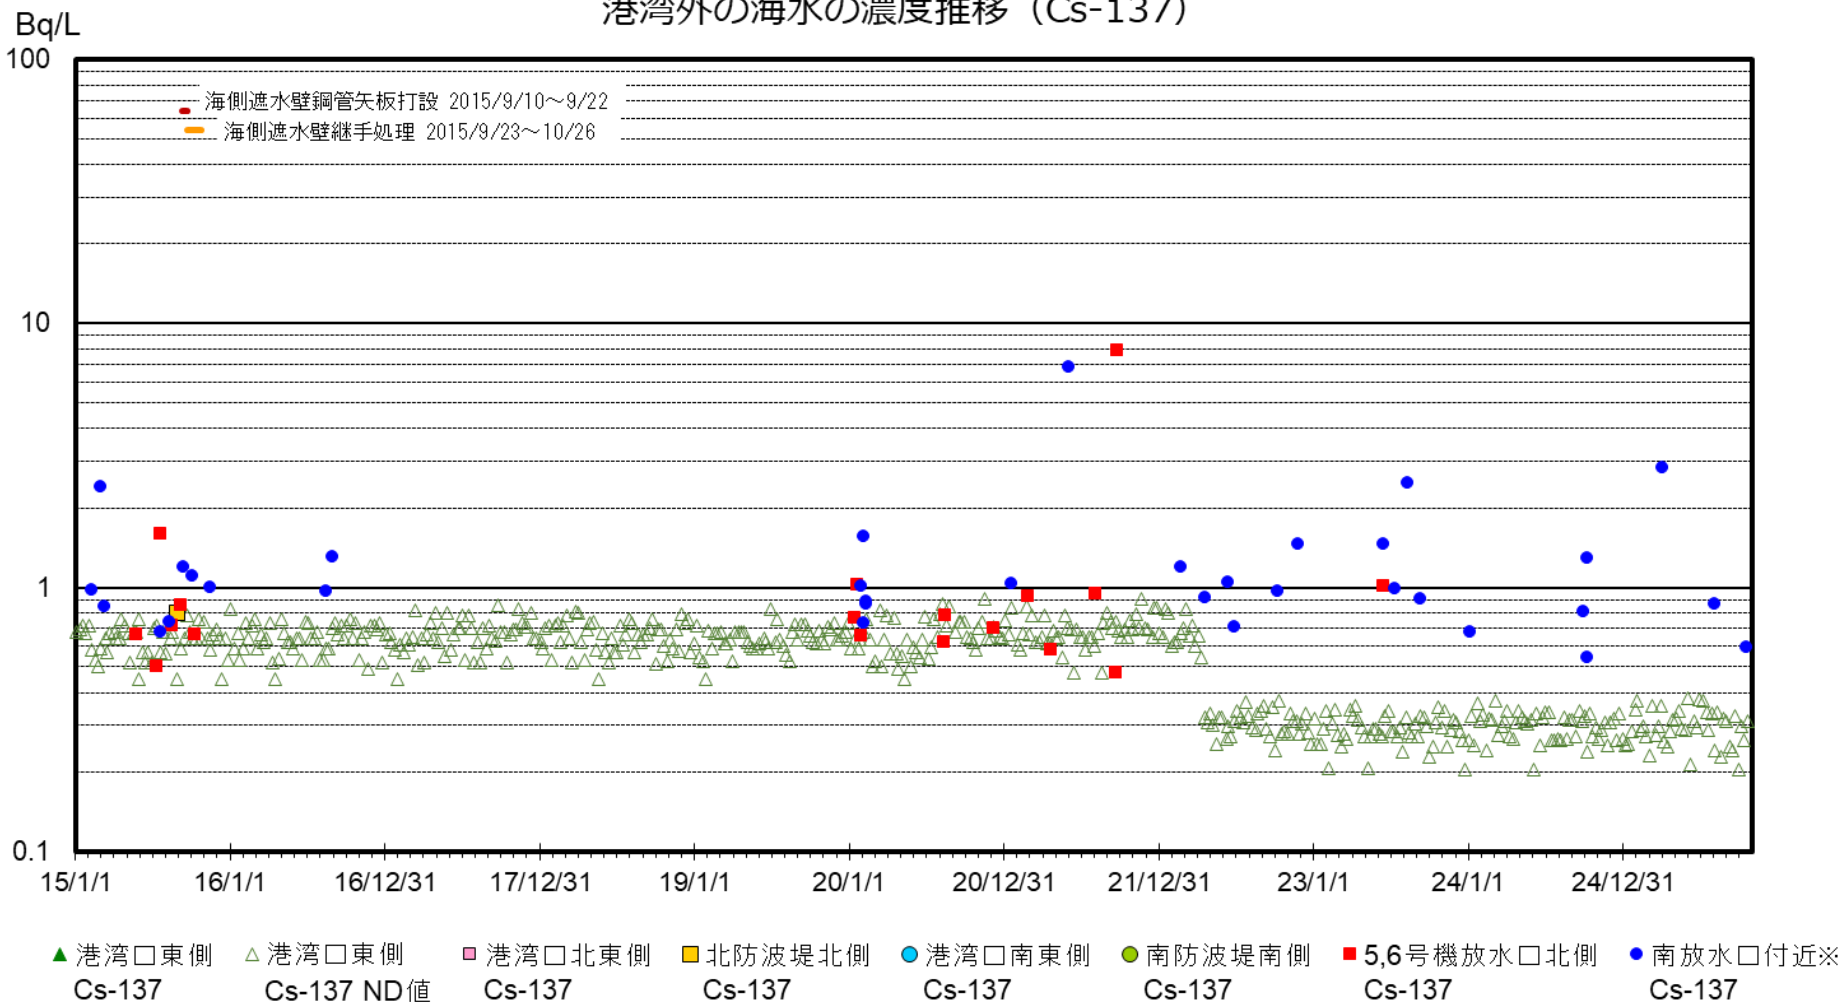
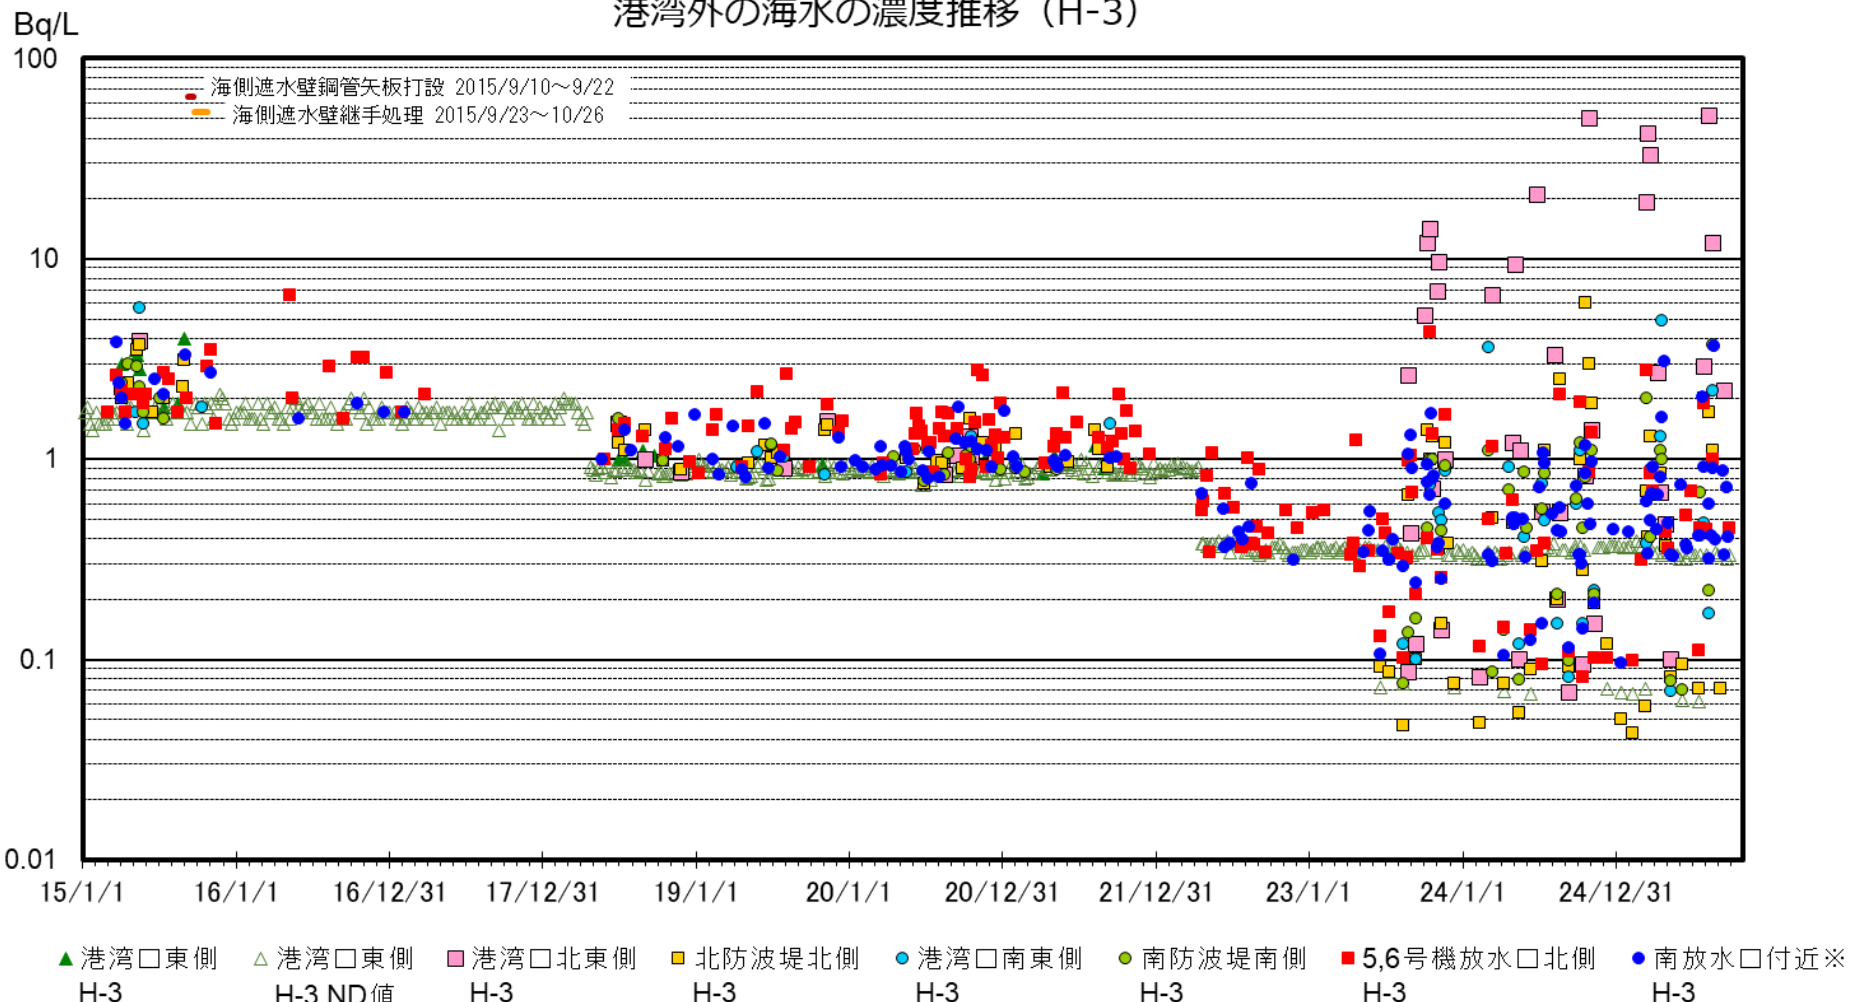
## 港湾外の海水の濃度推移（Cs-137）

- 海側遮水壁鋼管矢板打設・継手処理の完了後、Cs-137濃度、Sr-90濃度の低下が見られ、低い濃度で推移している。
- Cs-137濃度は、5, 6号機放水口北側、南放水口付近で気象・海象等の影響により、一時的な上昇が観測される事がある。
- Sr-90濃度は、港湾外（南北放水口）で2021年度に変動が見られたが、気象・海象等による影響の可能性など引き続き傾向を注視していく。
- ALPS処理水の放出期間中は、放水口付近採取地点において、H-3濃度の上昇が確認されているが、海洋拡散シミュレーションの結果などから想定範囲内と考えている。
