# タービン建屋東側における 地下水及び海水中の放射性物質濃度の状況について

2025/11/27

東京電力ホールディングス株式会社

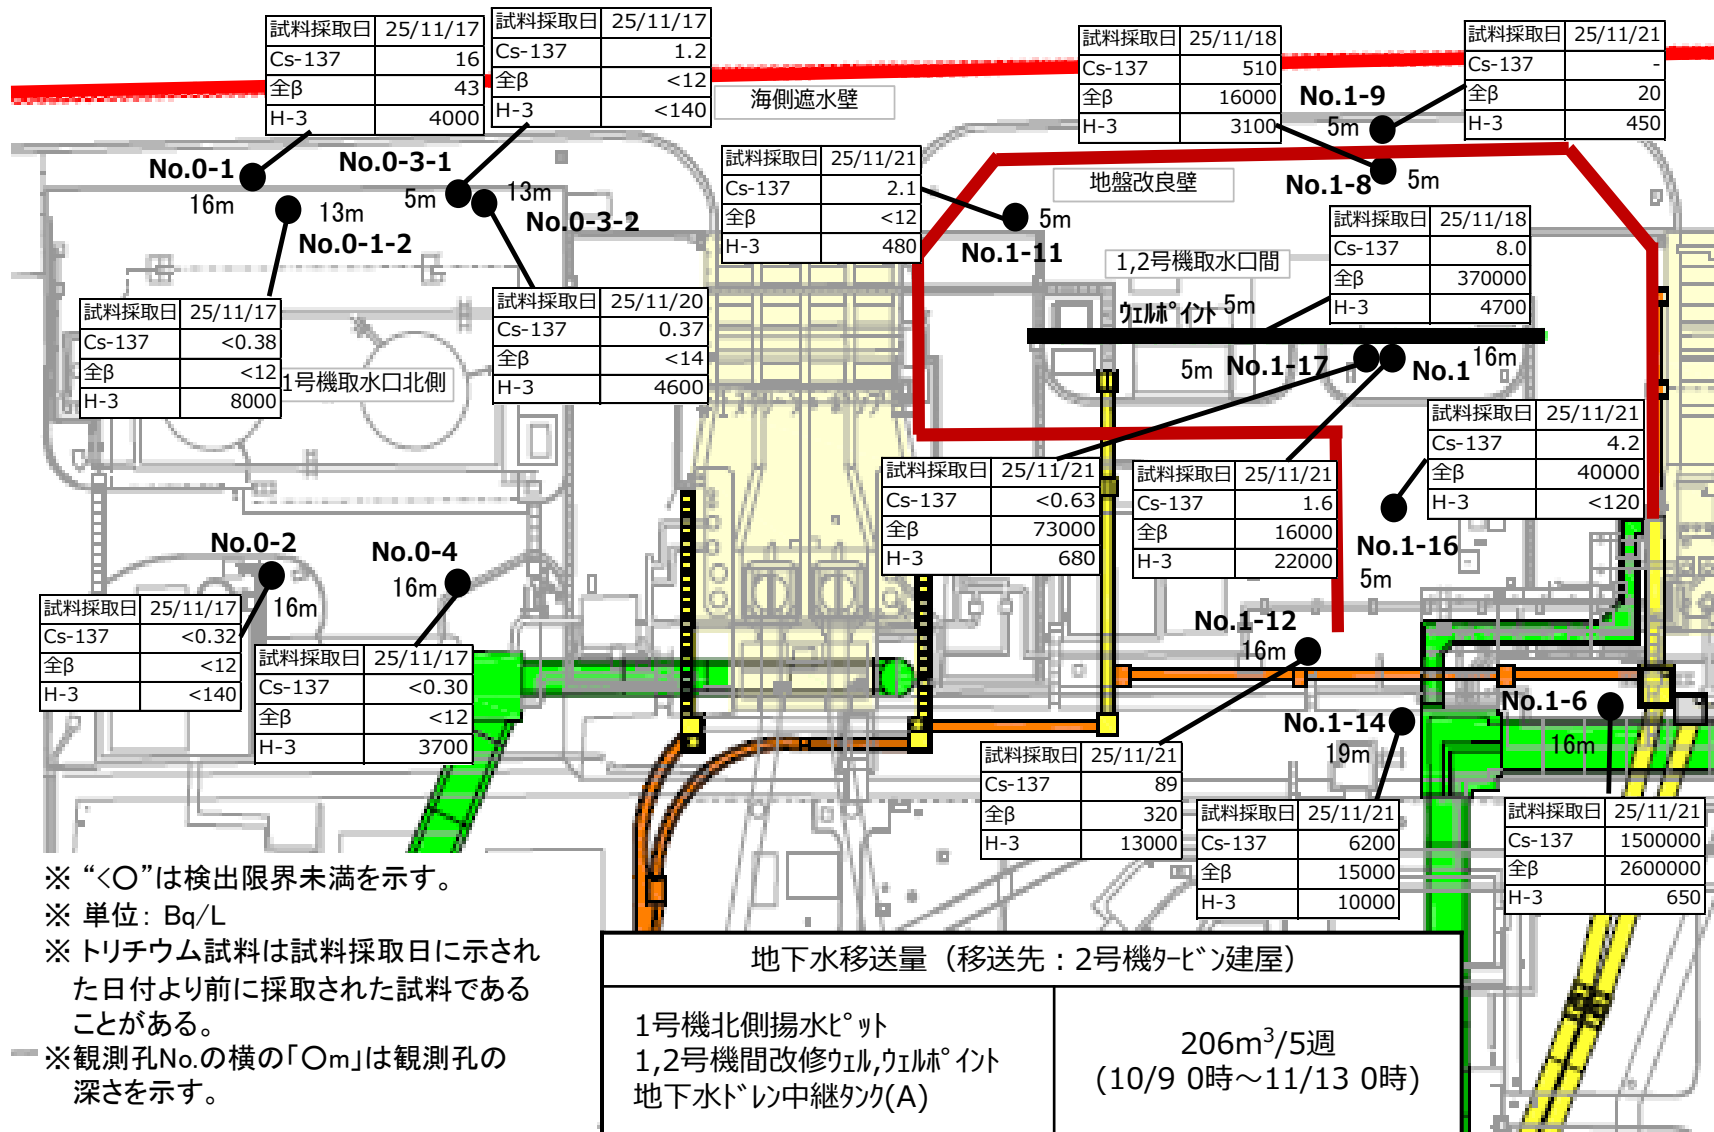
## <1号機取水口北側、1,2号機取水口間>

No.0-3-2、No.1、No.1-6については、変動調査中。

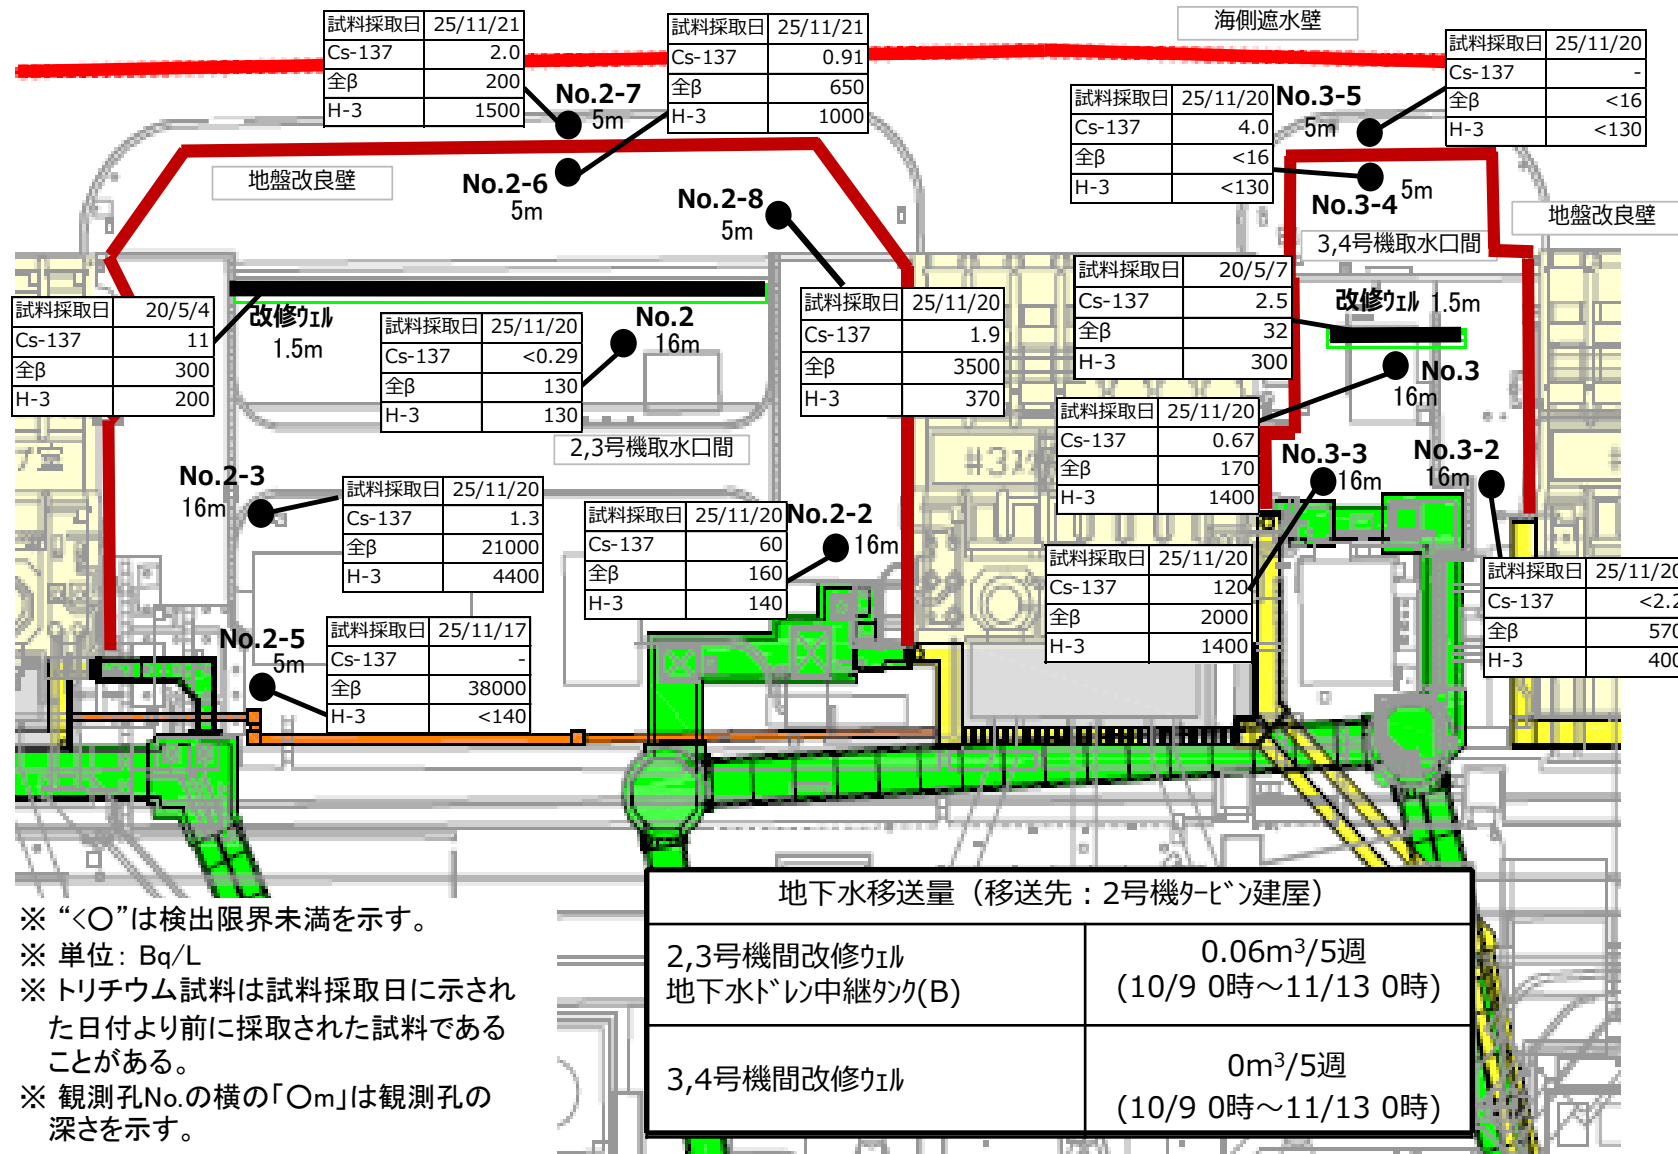
## <2,3号機取水口間、3,4号機取水口間>

No.2-5、2-6、No.3-3については、変動調査中。

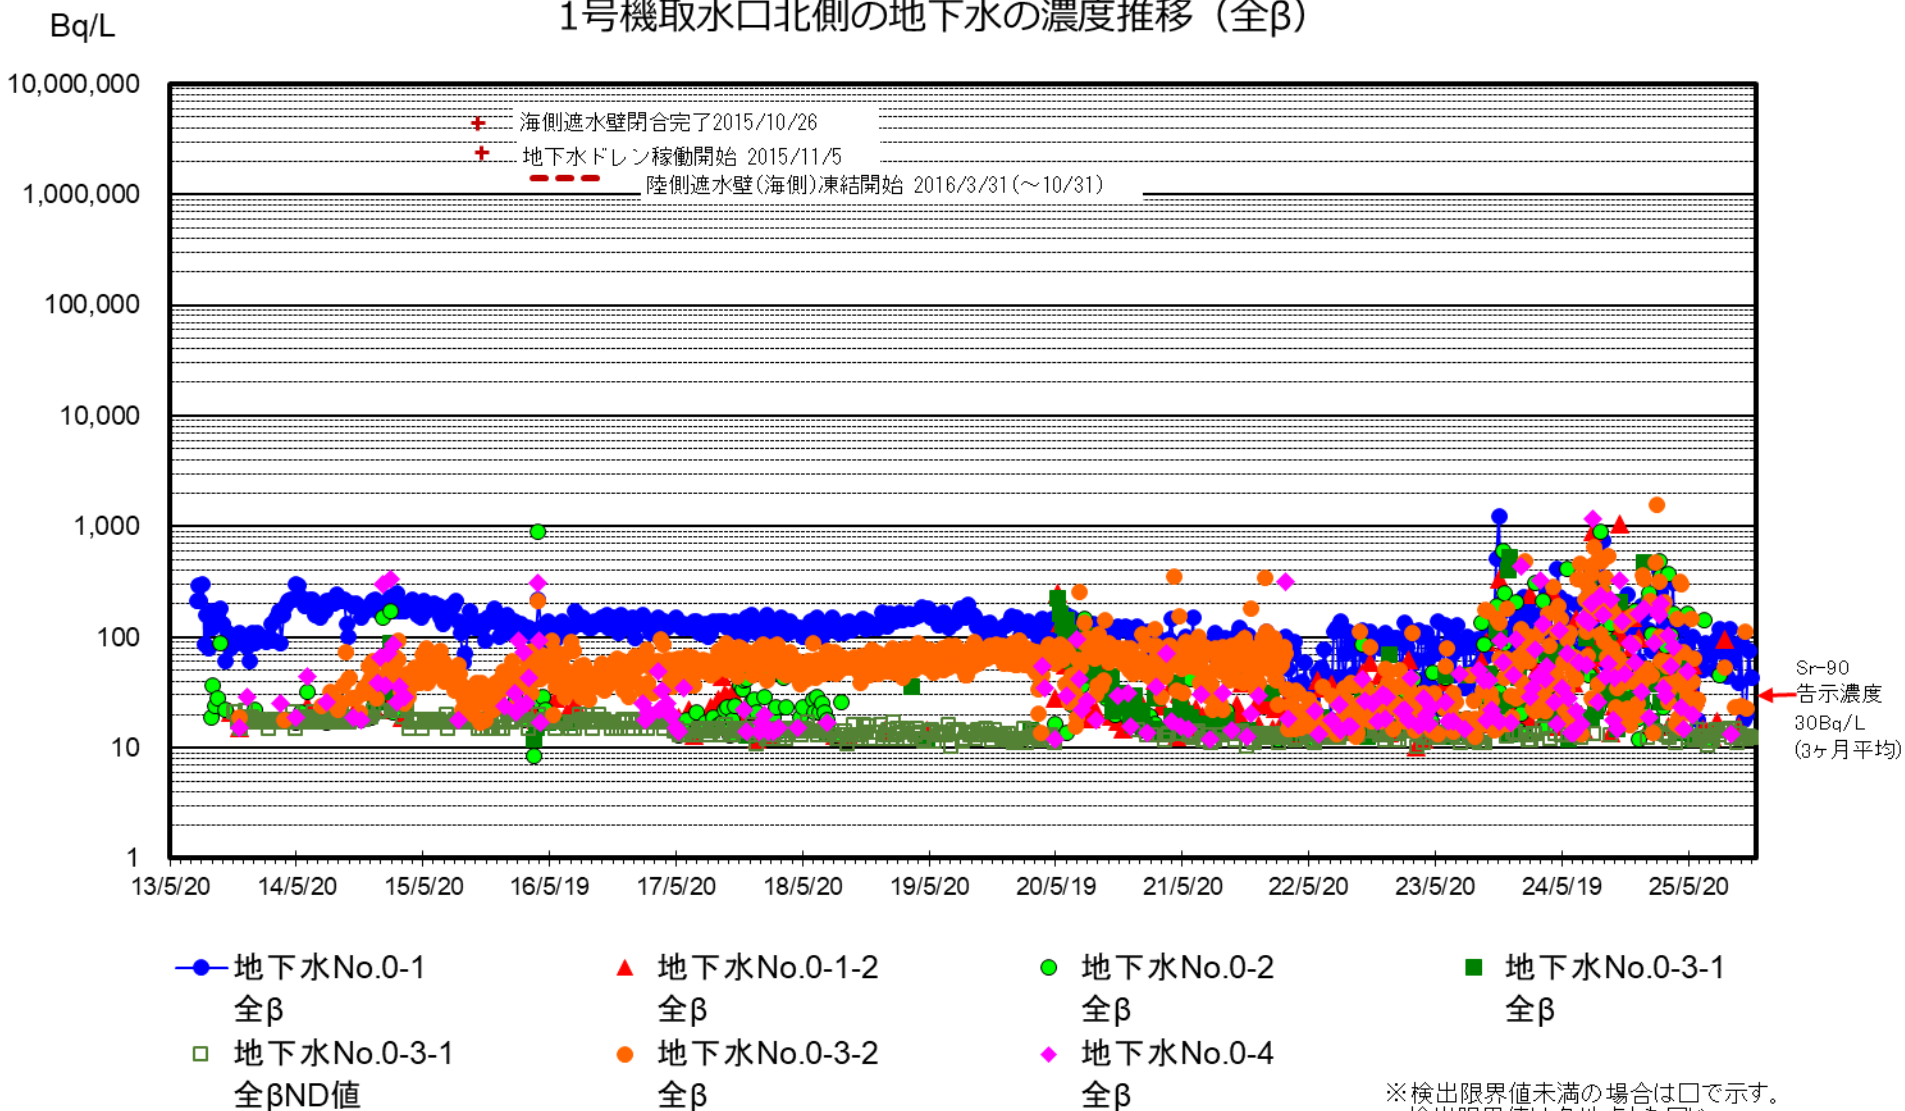
## 1号機取水口北側の地下水の濃度推移 (全β)

- H-3濃度は、全観測孔で告示濃度60000Bq/Lを下回り、全体としては横ばい又は低下傾向の観測孔が多い。
- 全β濃度は、全体としては横ばい傾向にあったが、2020.4以降に一時的な上昇が見られ、現在においてもNo.0-1、No.0-1-2、No.0-2、No.0-3-1、No.0-3-2、No.0-4 の観測孔で低い濃度で上下動が見られるため、引き続き傾向を注視していく。

No.0-3-2について、変動調査を実施中。

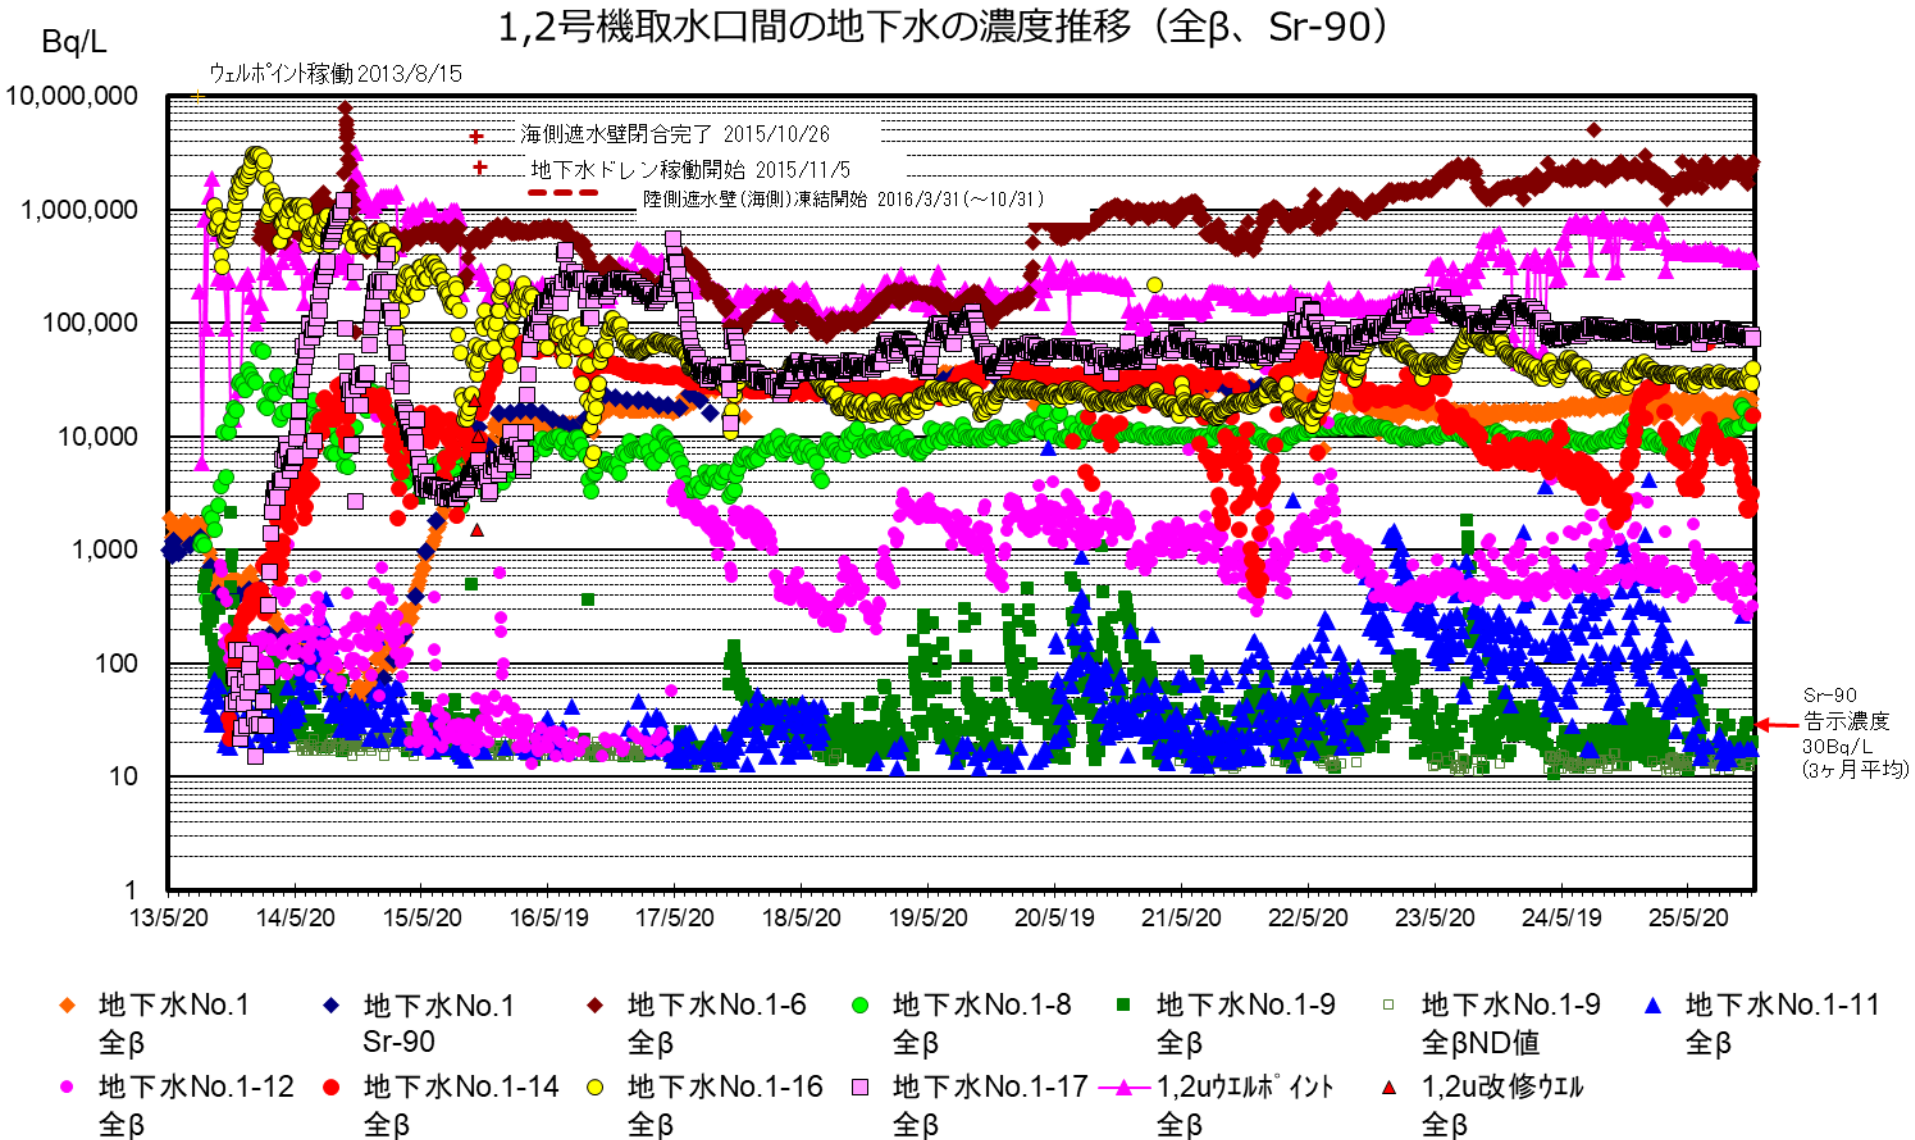
# 1,2号機取水口間の地下水の濃度推移 (2/2)

- H-3濃度は、全観測孔で告示濃度60000Bq/Lを下回り、No.1-14、No.1-17など上下動が見られる観測孔もあるが、全体的に横ばい又は低下傾向の観測孔が多い。
- 全β濃度は、全体としては横ばい傾向にあるが、No.1-6については上昇傾向が見られ、No.1-8、No.1-9、No.1-11、No.1-12、No.1-14の観測孔で低い濃度で上下動が見られることから、引き続き傾向を注視していく。

No.1、No.1-6について、変動調査を実施中。

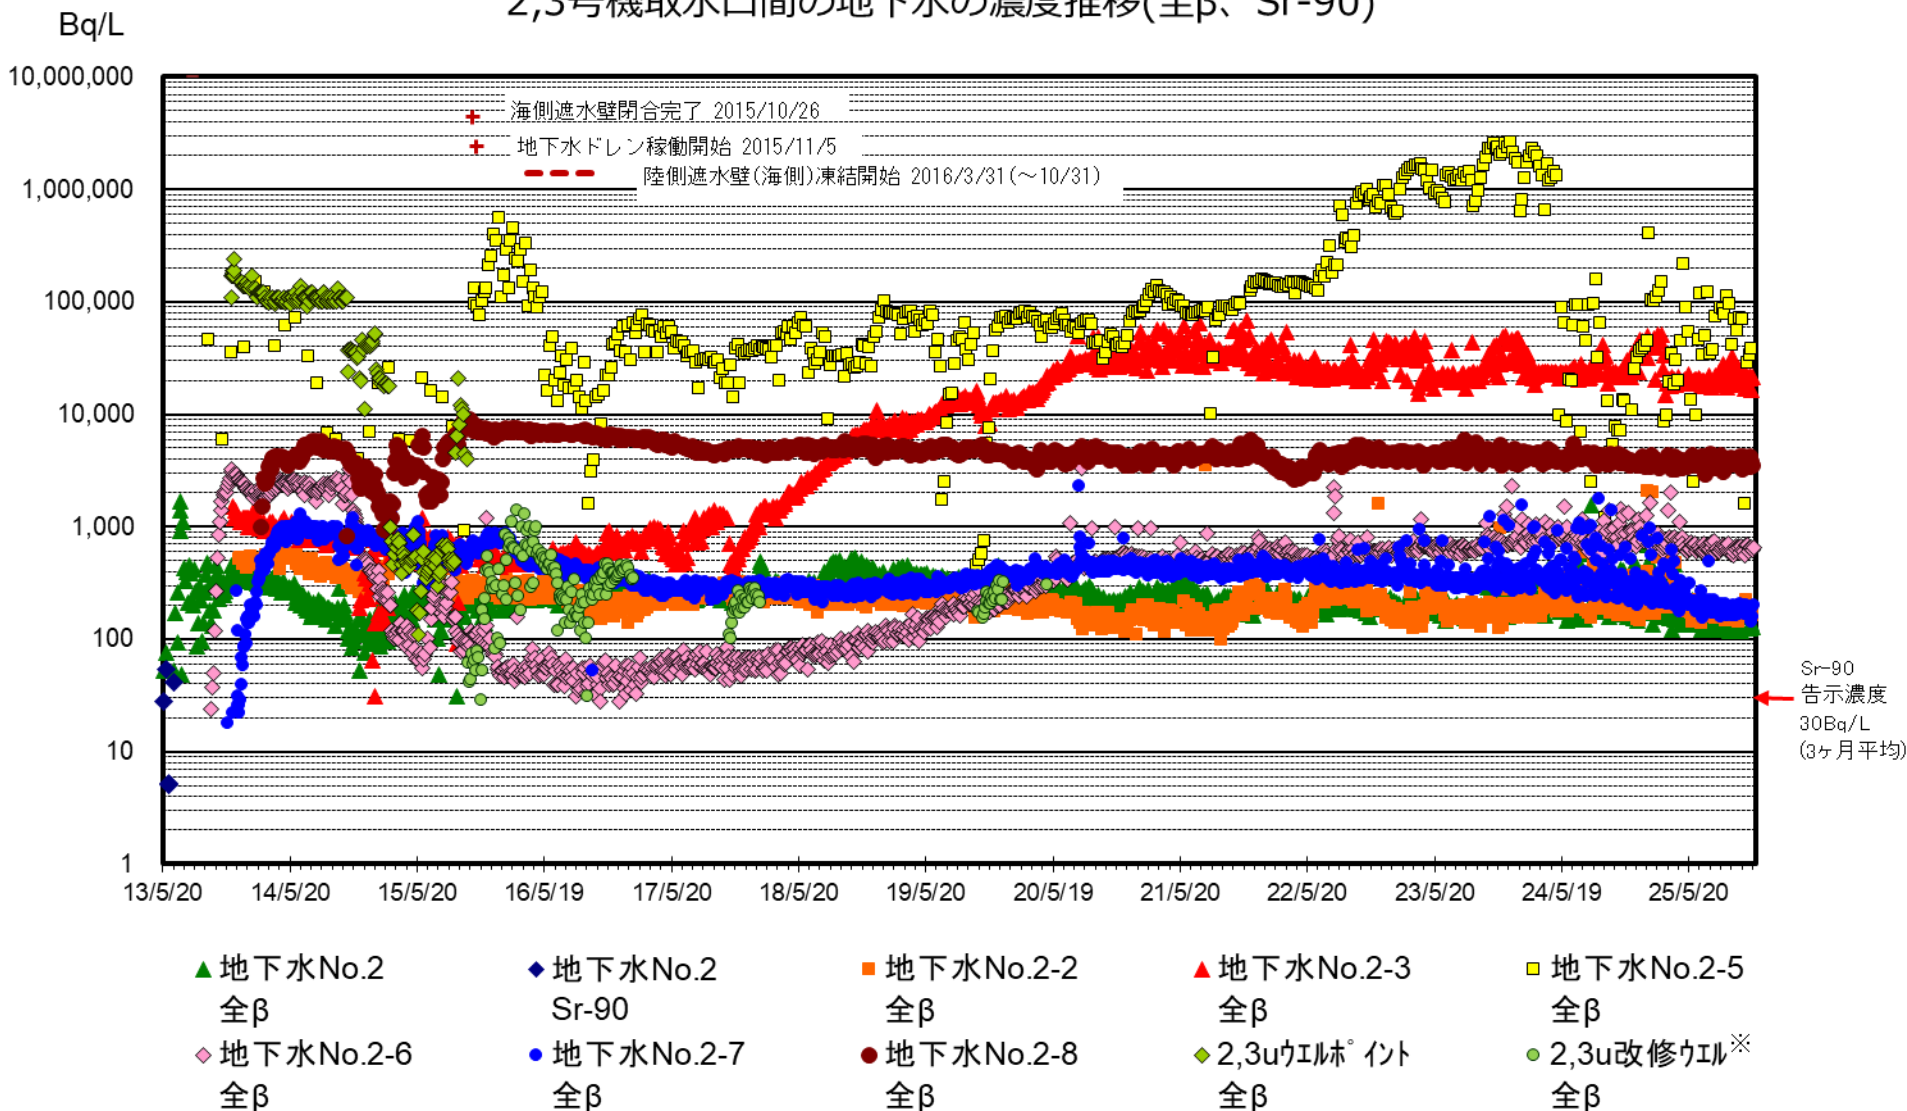
## 2,3号機取水口間の地下水の濃度推移 (2/2)

- H-3濃度は、全観測孔で告示濃度60000Bq/Lを下回り、全体的に横ばい又は低下傾向の観測孔が多い。
- 全β濃度は、全体としては横ばい傾向にあるが、No.2-5において低下が見られ、変動が大きくなっている。引き続き傾向を注視していく。

No.2-5、No.2-6について、変動調査を実施中。
