1号機原子炉建屋内のドローン調査の結果について

2026年1月29日

東京電力ホールディングス株式会社

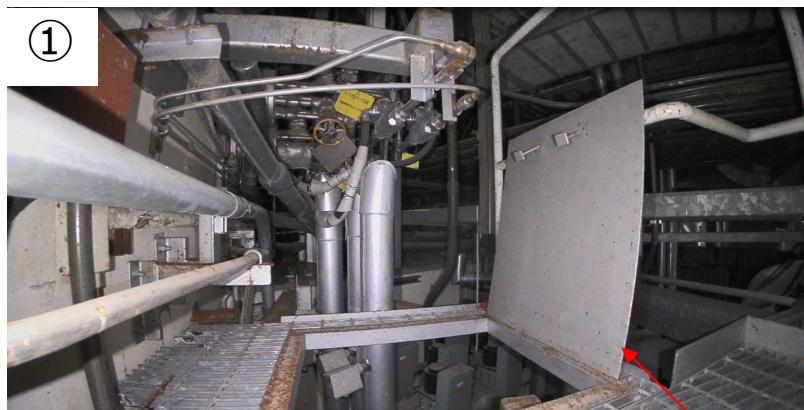
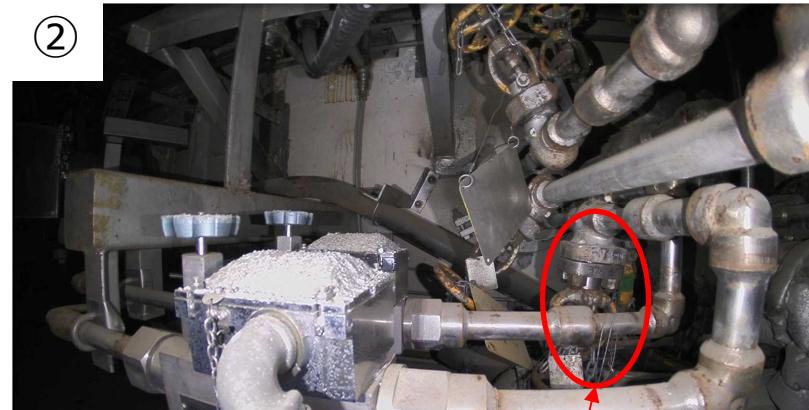
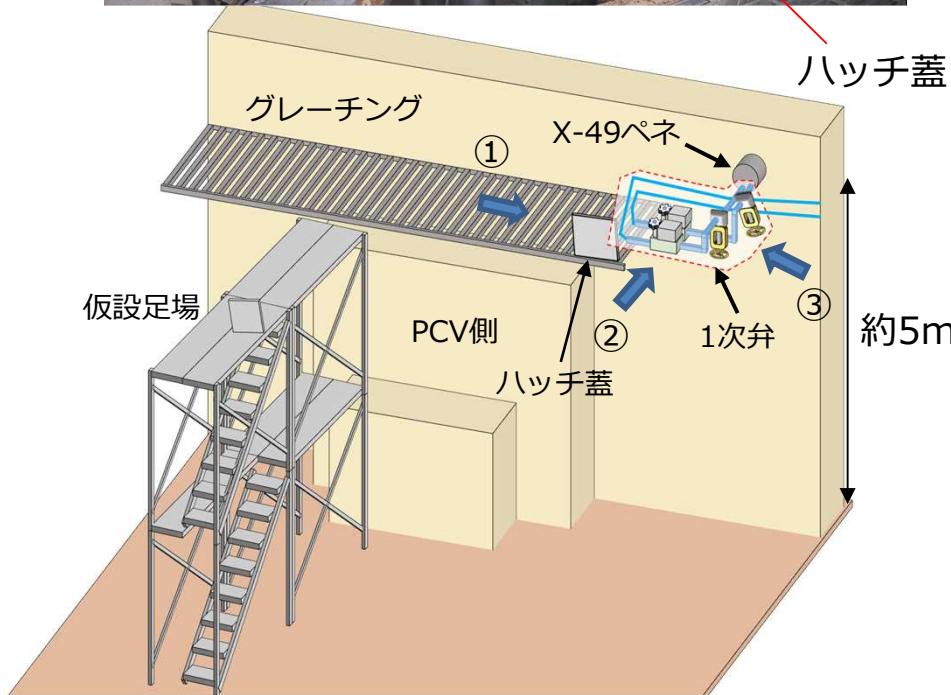
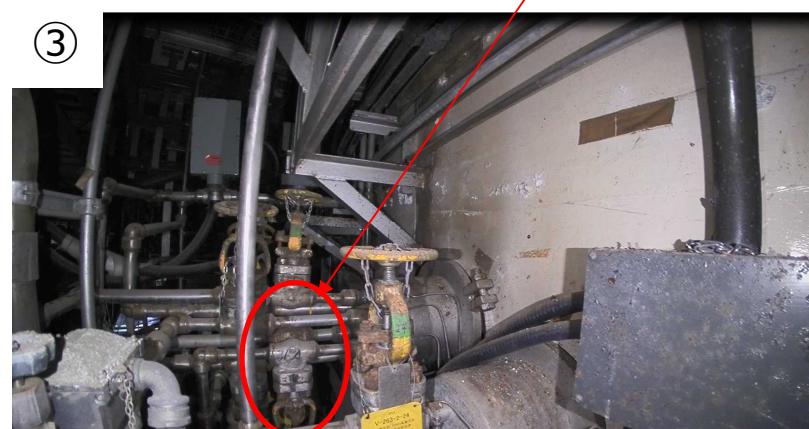
- IC系の計装ラインの一次弁等に著しい破損や変形、過度な腐食といった異常がないことを確認した。
- また、周辺状況や当該弁までのアクセスルートを確認し、著しい干渉となるようなものがないことを確認した。

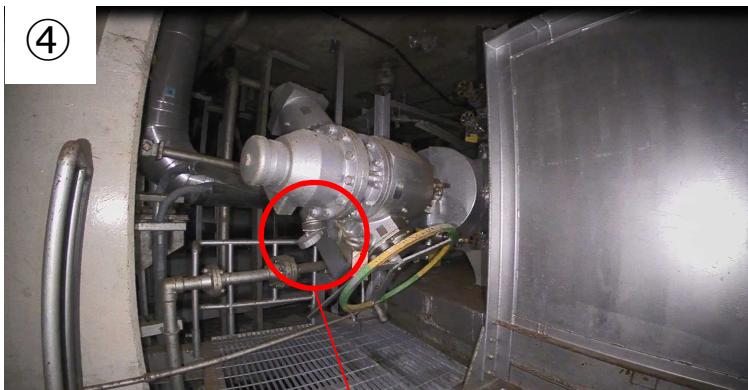
今回調査対象：
MO弁(3A)

- IC系のMO弁(3A)等に著しい破損や変形、過度な腐食といった異常がないことを確認した。
- また、周辺状況や当該弁までのアクセスルートを確認し、著しい干渉となるようなものがないことを確認した。

- IC(A)は事故後にPCV内外の隔離弁の状態について調査した結果※等から、炉心損傷後に隔離弁（MO-1A,4A）が開いていたと想定され、水素ガスが伝熱管内等に滞留している可能性がある。
- 調査結果の評価 ※MO弁の開閉状態に関しては2011年に調査済（参考 福島原子力事故調査報告書 平成24年6月20日）
 - ✓ 弁や配管に著しい異常が確認されなかったため、R/B1階の計装ラインを用いた窒素ガス封入・水素ガスバージができる可能性がある
 - ✓ ガスバージラインを構成するためにMO-3A弁の開閉操作ができる可能性がある
- 今後の実施事項
 - ✓ 窒素ガス封入・水素ガスバージの工法詳細検討
作業性、封入時の影響評価、状態監視方法等を踏まえたガスバージライン
 - ✓ 弁の操作方法（遠隔or人手） } 必要に応じて追加調査を行う
 - ✓ 空間線量率の調査

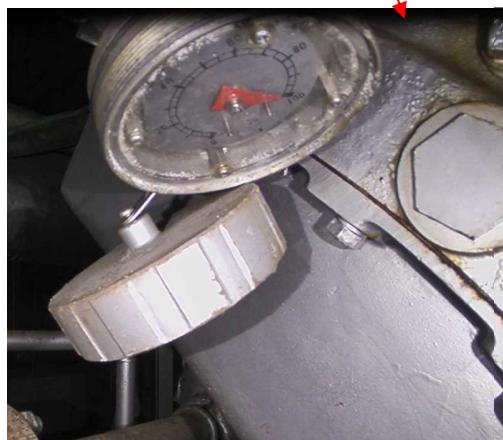
3A弁開度計（全開表示）

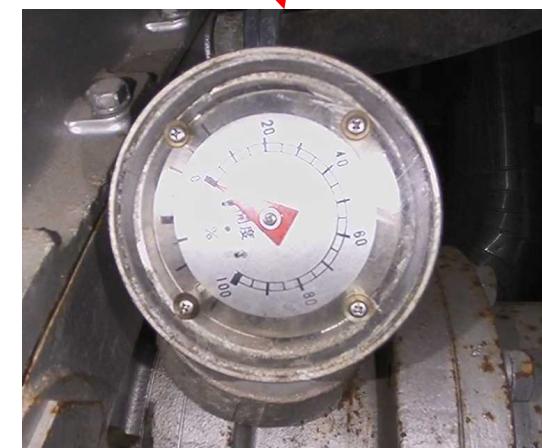
3B弁開度計（全閉表示）
