# 3号機 PCV内部気中部調査(マイクロドローン調査)について

2026年3月26日

東京電力ホールディングス株式会社

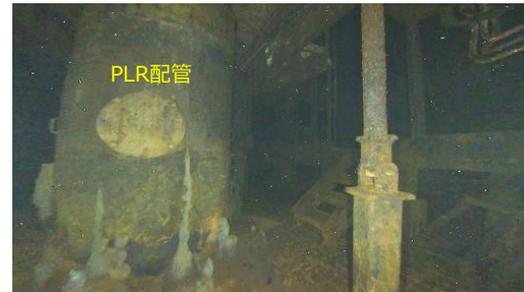
①：ペDESTAL外 北西エリア

- 靄の状況：1号機と同様、3号機ペDESTAL外においても靄を確認(約3mの範囲まで視認可能)
- 通信性：無線機があるX-53ペネと反対側の南東エリアの通信性が低いことを確認
- 機器の損傷・干渉物の有無：大規模な損傷や干渉物は確認されなかった(発錆や保温材の脱落等は確認)
- 飛行実績：通信性が低い南東エリアを除き、D/W1FLを時計回り・反時計回りに飛行
- 点群化について：横カメラと縦カメラで点群化のための映像を撮影。今後、点群化処理を実施予定
- 線量率：X-53ペネ近傍の線量率は約0.6Gy/h(γ線)。ペDESTAL外全体の線量率については、映像の放射線ノイズから推定予定

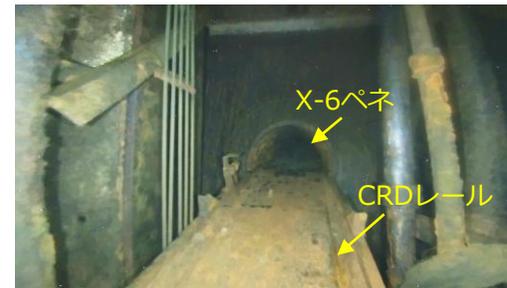
①：X-6ペネ 外観

- **X-6ペネ**：ペネ周辺に干渉物は確認されなかった。ペネ内全体にケーブルが存在したが、今回撮影した範囲では2号機で確認されたような堆積物は確認されなかった
- **CRDレール**：大きな損傷や干渉物は確認されなかったが、一部段差を確認
- **CRD交換用開口**：開口周辺に干渉物は確認されなかった

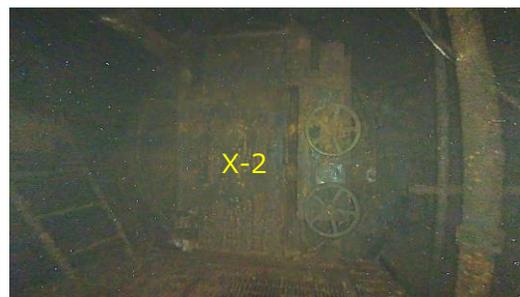
①：X-2ペネ

- X-2ペネ、X-1Bペネ：ペネの損傷や変形、干渉物は確認されなかった
- CRD挿入引き抜き配管(南)：南西側の配管に損傷や変形は確認されなかった。南東側については、当該エリアの通信性が低く、飛行できなかつたため確認できていない
- 地下階段(南)：階段の損傷や変形、干渉物は確認されなかった
- X-35ペネ：ペDESTAL外南東エリアの通信性が低く、飛行できなかつたため確認できていない

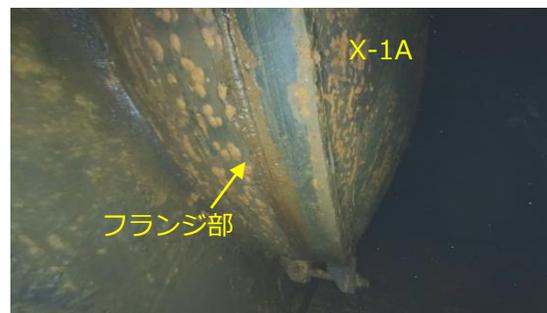
①：X-1Aペネ(フランジ部)

- X-1Aペネ：ペネの損傷や変形、干渉物は確認されなかった
- CRD挿入引き抜き配管(北)：北西・北東側共に配管に損傷や変形は確認されなかった
- 地下階段(北)：階段の損傷や変形、干渉物は確認されなかった

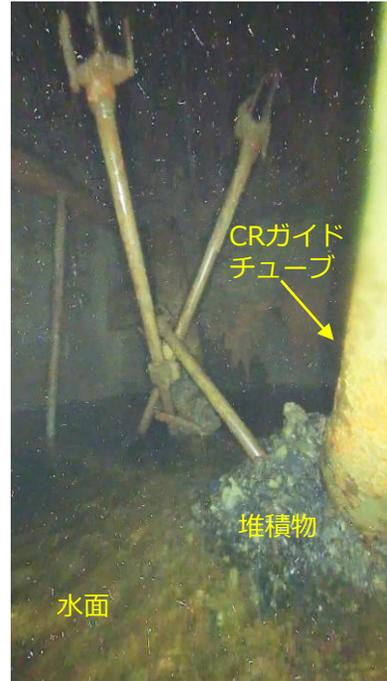
①：堆積物

- **堆積物**：中心部のCRガイドチューブの根元に堆積物を確認。水中にも存在していると推定
- **落下している構造物**：RPV内の構造物であるCRガイドチューブを確認
- **CRD交換機関連設備**：プラットフォームの傾きを確認。他設備の有無については映像を精査中
- **PCV内水位**：水面と構造物の高さを比較した結果、**S/C圧力計から換算しているPCV水位の値と同等**であることを確認(ペDESTAL外も同程度)

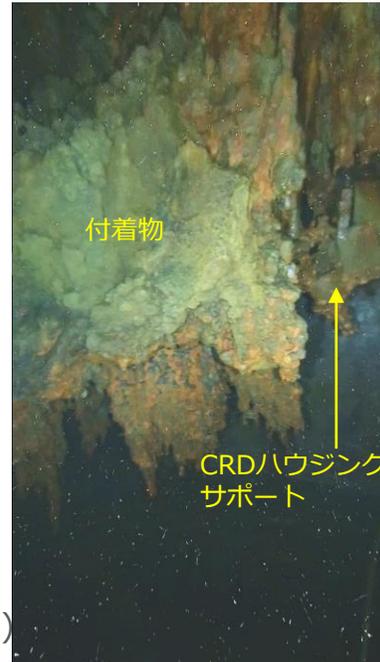
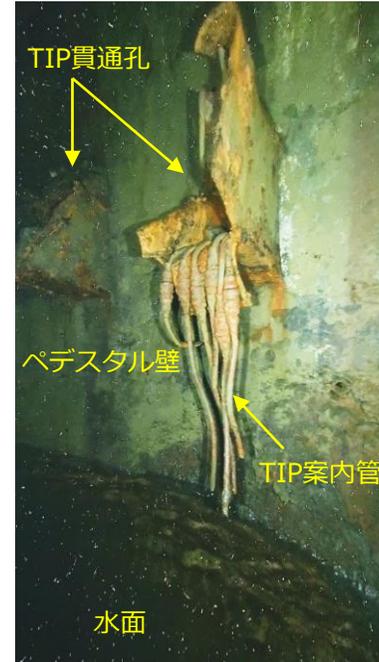
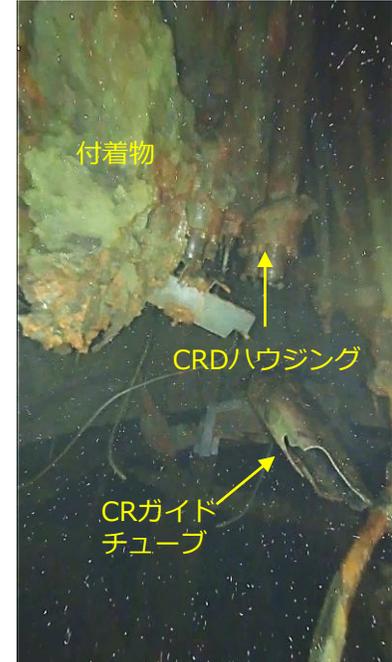
- 付着物：南側のCRDハウジング群に塊状の付着物を確認
- ペDESTAL壁面：撮影した範囲において、著しい損傷は確認されなかった
- TIP貫通孔：損傷したTIP案内管を確認
- 落下している構造物：RPV下部構造物であるCRDハウジング群の一部が傾いており、既存の位置よりも若干低い位置にある

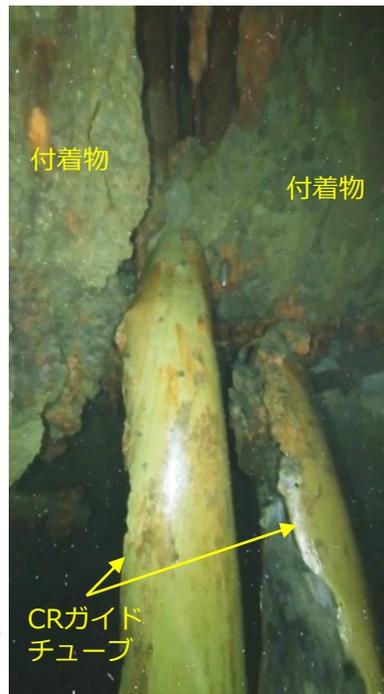
①：矢視の下部

- **付着物**：中心から南東付近のCRDハウジング群に塊状の付着物を確認
- **CRDハウジング群**：傾きや変形はあるものの、大部分は既存の位置付近に残っている。中心から南東にかけては上部方向に空間を確認
- **CRD挿入引き抜き配管**：南東部のみ撮影でき、配管の損傷を確認
