ゼオライト土嚢等処理の進捗状況について

2026年 4月23日

東京電力ホールディングス株式会社

3. HTI集積作業の実施状況（2026年4月の実施状況）

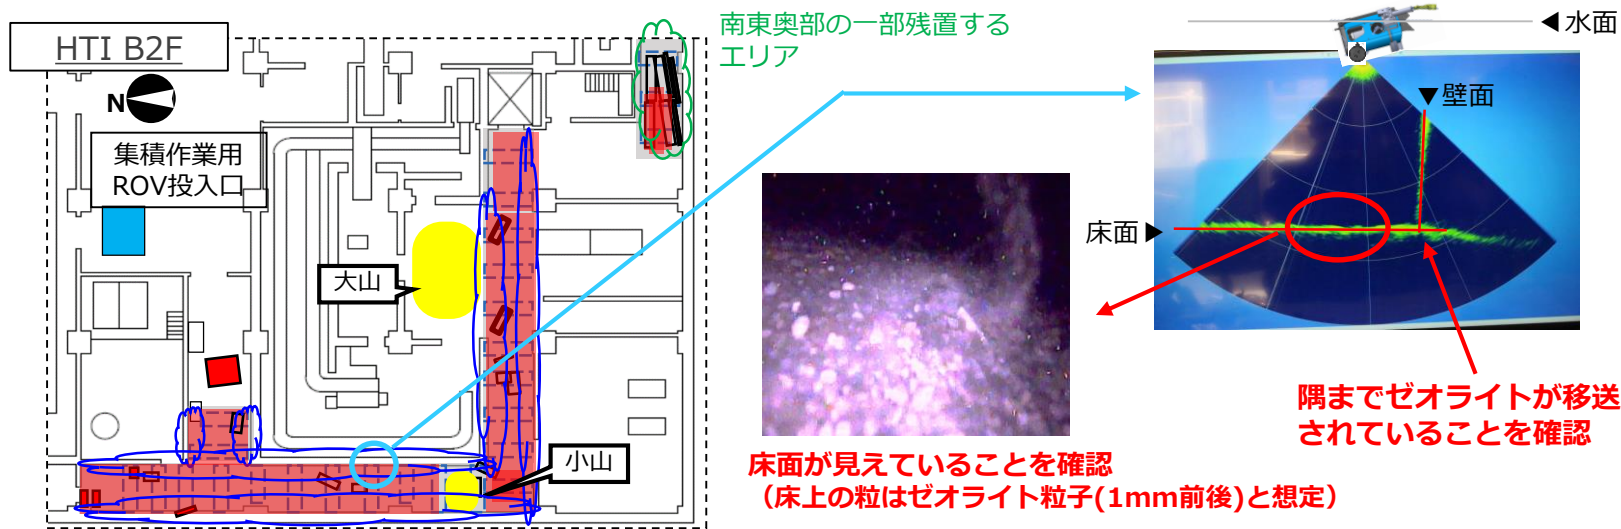
- ゼオライト土嚢集積作業は2025年3月よりHTIにて現場作業を開始し、まずは試験的に3列程度の集積が完了。残りのゼオライト土嚢については、「①土嚢袋の破碎（踏みつぶし）」作業を実施した後、ゼオライト集積予定箇所への「②ゼオライト移送(隅の移送含む)」を実施。
 - 「②ゼオライト移送(隅の移送含む)」作業は2月10日から移送作業を実施し、作業実施中。
 - 作業進捗率としては88%となり、概ねの集積が完了した状況。4月末から5月初旬にかけて完了する見込み。一方で、南東奥部については集積作業を実施せず、一部残置させる方針。当該箇所は土嚢の上に足場板等の干渉物があったエリアであり、事前に移動させていたものの、まだ干渉物が存在しており、集積作業用ROVでの作業が困難な状況（土嚢の下にも足場板等がある可能性）。今後、細かい作業が可能な容器封入作業にて回収する方針とする。

床面が見えていることを確認
(床上の粒はゼオライト粒子(1mm前後)と想定)

隅までゼオライトが移送されていることを確認

※3 南西角部に集積箇所(小山)を追加。中央部(大山)へ移送し、合体させる計画であったが、集積作業用ROVの車軸部へ異物（土嚢袋の破片と想定）が付着したこと等による作業性の低下があり、当該箇所は残存させることとした。当該箇所も今後の容器封入作業で回収する方針。

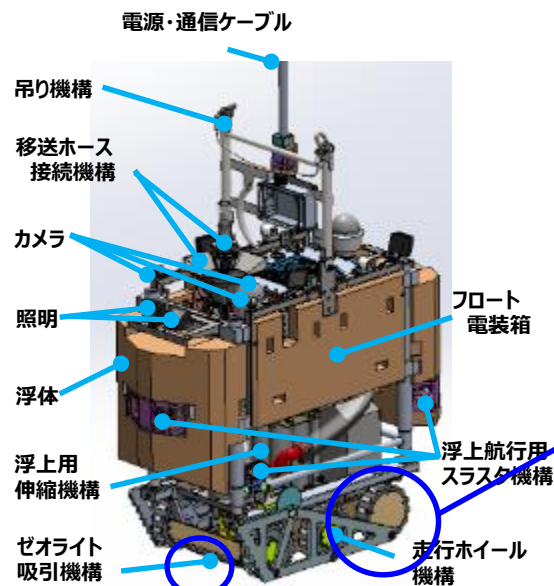
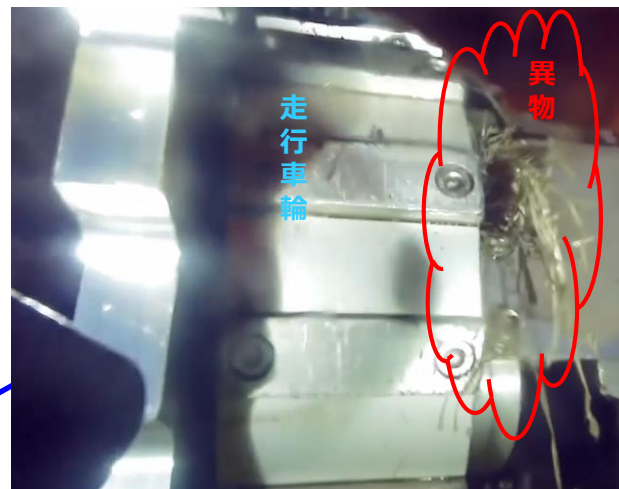
- 集積作業用ROVの下部に土嚢袋の破片と想定される異物が多く付着していることを確認。

走行車輪 (ホイール) の隙間に付着した異物 (土嚢袋の破片と想定)

分類	現状設計	得られた知見	今後の対応方針
(1)土嚢袋の放射線劣化状況	サンプリング結果から、500kGy以上照射されていると想定。 (モックアップは500kGy照射させた土嚢袋を使用)	土嚢袋の放射線劣化が想定より進行しておらず、耐力が残っていることを確認。 集積作業用ROVによる土嚢袋の破碎作業等は実施できたものの、袋の繊維がしっかりしており、車輪や吸引部等への付着が頻発。	集積作業用ROVの車輪等の隙間へ土嚢袋の破片が付着し難い構造への見直し
(2)浮上ホース①	ホースは二重構造とし、外側は空気とすることで浮上式としている。抵抗(摩擦)も低いことから、作業上必要な最長使用長(約40m)1本を用意。	ホースの空気層に水が入り、 一部ホースが沈んだことを確認 ※。 ※HTIでは代替品として、短尺ホース(約20m)で作業継続。	空気層に水が入りにくい構造・素材へ見直し。万が一水が入った場合の水抜きも考慮。
(3)浮上ホース②		集積箇所(築山)近傍で作業する場合は 湾曲したホースが抵抗 となるうえ、同様に浮上式としているケーブルとの輻輳もあり、作業効率が大幅に低下。	PMBはより距離が長くなることもあり、ホースは長さを変えた複数本を準備する等の対策を検討。
(4)吸引口カメラ照明への異物付着	濁水中でも近距離であれば視認可能であり、水中は吸引口にカメラを設置。冗長性を考慮してカメラは2個設置した一方、照明は共用で1個設置。	照明への異物付着(袋の破片と想定)による視認困難事象が発生。 (放射線ノイズは確認できており、カメラ自体は健全と想定)	吸引口カメラ・照明へ異物が付着しにくい構造へ見直し、照明の冗長化等。

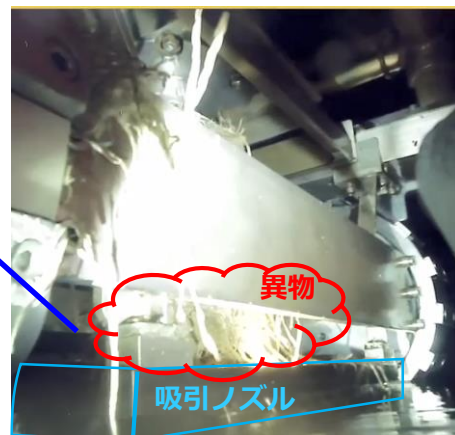
吸引ノズルに付着した異物 (土嚢袋の破片と想定)

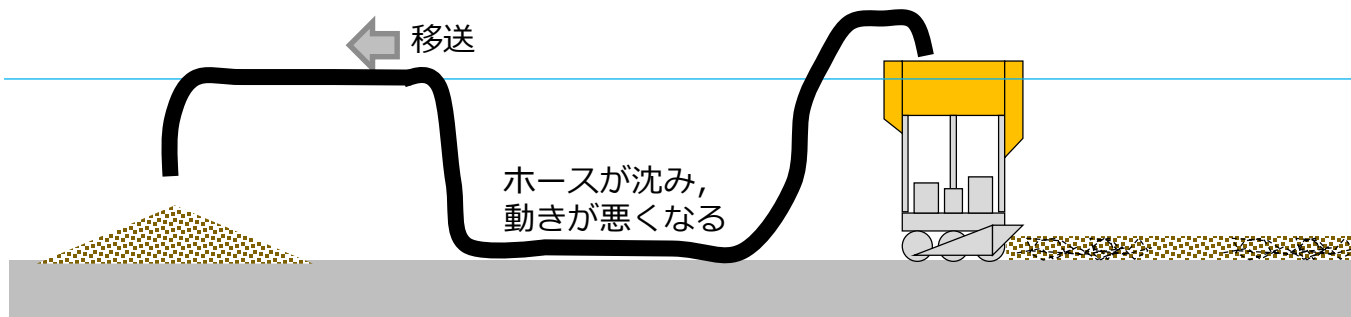
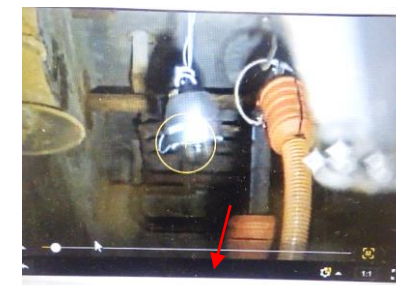
ホース沈み時

- 移送ホースは二重の浮上式としているが、一部沈んだ状態となったことを確認。
- 端部からの水の侵入、ホース外側の裂傷等が要因と想定。

ホースが下方向へ沈んだ状態

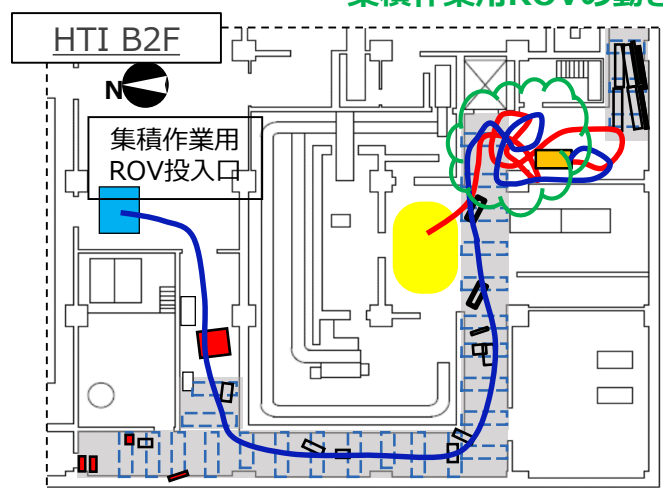
実際の状況

- 移送ホース，集積作業用ROVのケーブルは浮上式としており，補助ROV（SROV）で整線しながら作業を進める計画としていたが，HTI建屋南東側等の集積箇所近傍での作業においては，湾曲したホースの抵抗が大きいうえ，ケーブルとホースによる輻輳の影響が大きく，SROVによる整線も困難で，作業効率が大幅に低下した。

溜まったホース・ケーブルが
集積作業用ROVの動きを阻害

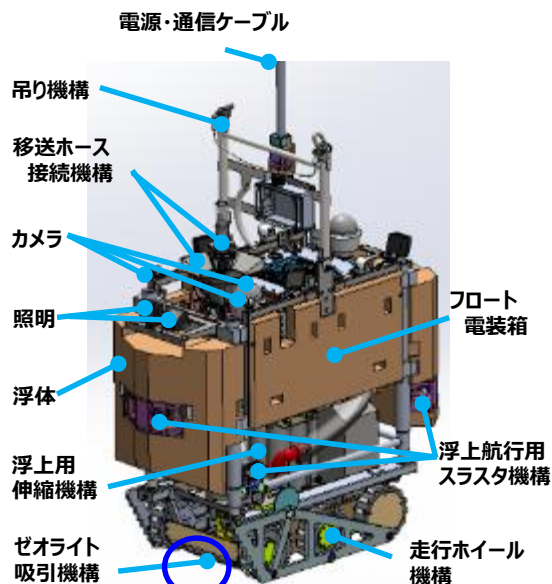
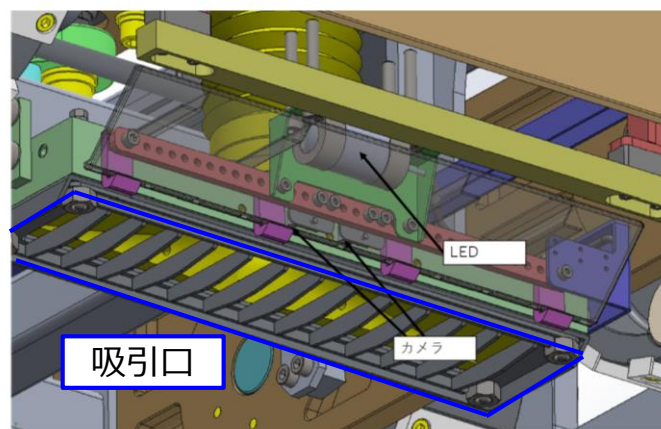
- 集積作業用ROV下部の吸引ノズルカメラで、ゼオライト粒子の視認困難な状況を確認。放射線ノイズは確認されていること等から、カメラ自体は健全であると想定され、照明へ異物（土嚢袋等）が付着したことが要因と想定。
 - ✓ 2026年2月に発生し、一度復旧したことを確認（作業を進める中で異物が除去されたと想定）
 - ✓ 2026年4月に交換した後の集積作業用ROVにて、再び同様の事象を確認。もともと濁水環境を想定して、SROVに搭載したソナー等を併用して作業をしており、それらで作業進捗を確認しているため、作業に影響はない。

※吸引口カメラの耐放射線は約1000Gyであるのに対し、最大で約400Gy

今回の吸引ノズルカメラ画像
※白点は放射線ノイズ

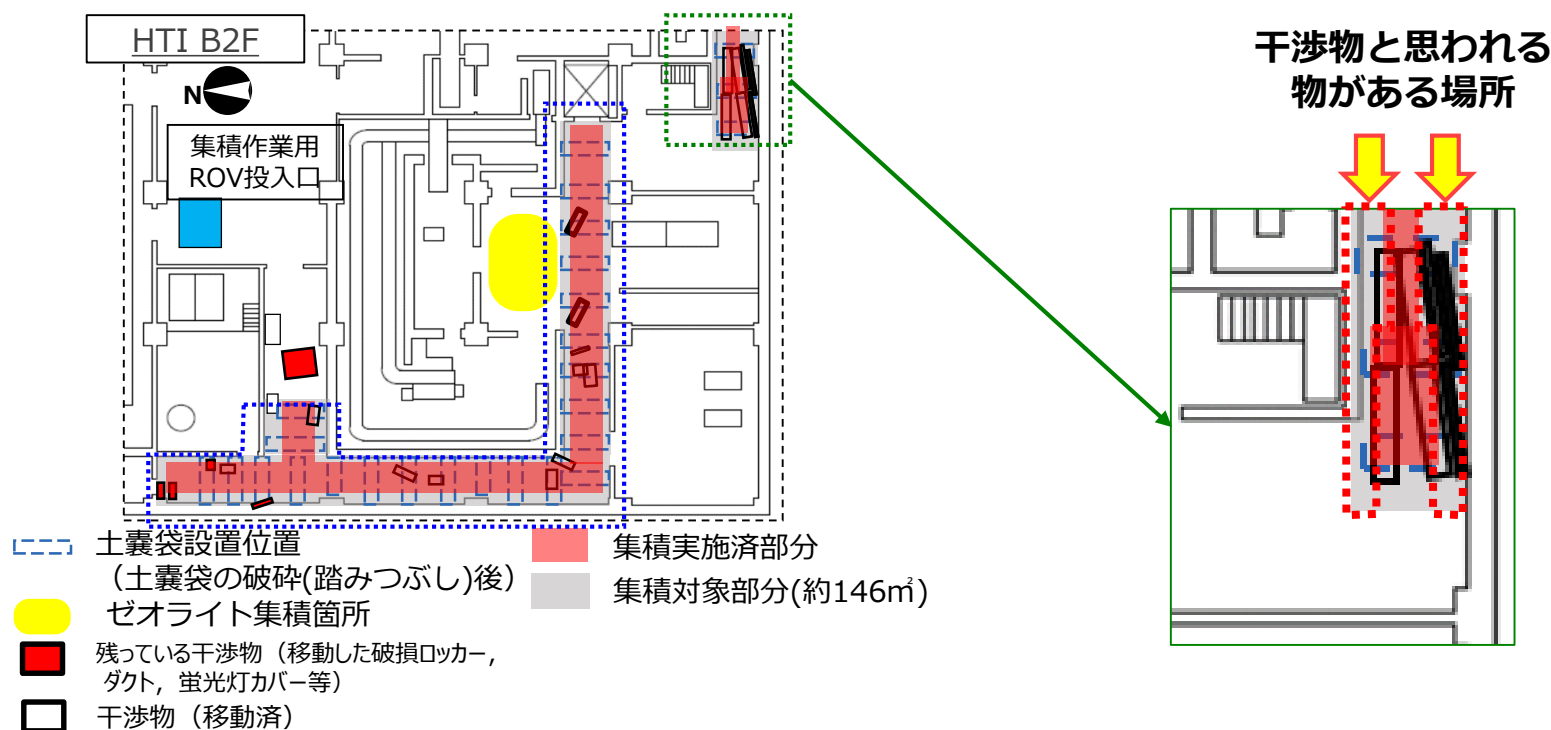
- HTI南東側は足場板等がゼオライト土嚢の上に設置されていたエリアであり、事前に移動を実施していたが、底部にも同様の干渉物があると想定※。集積作業用ROVのノズルが床面から浮く形となり、ゼオライトを上手く吸引出来ない状況（すのこの上から掃除機をかけている様な状況）。
- 容器封入作業用ROVの方が小回りが利くため、効率的に回収出来ると想定される。今回の集積作業で得られた知見を反映し、今後の容器封入作業での回収を計画する。

※ 視認出来ていないが、移送作業を繰り返し実施してもROVの傾斜計が反応するため、干渉物があると想定。
