3号機使用済燃料プールのスキマサージタンク 水位低下について

2026年7月2日

東京電力ホールディングス株式会社

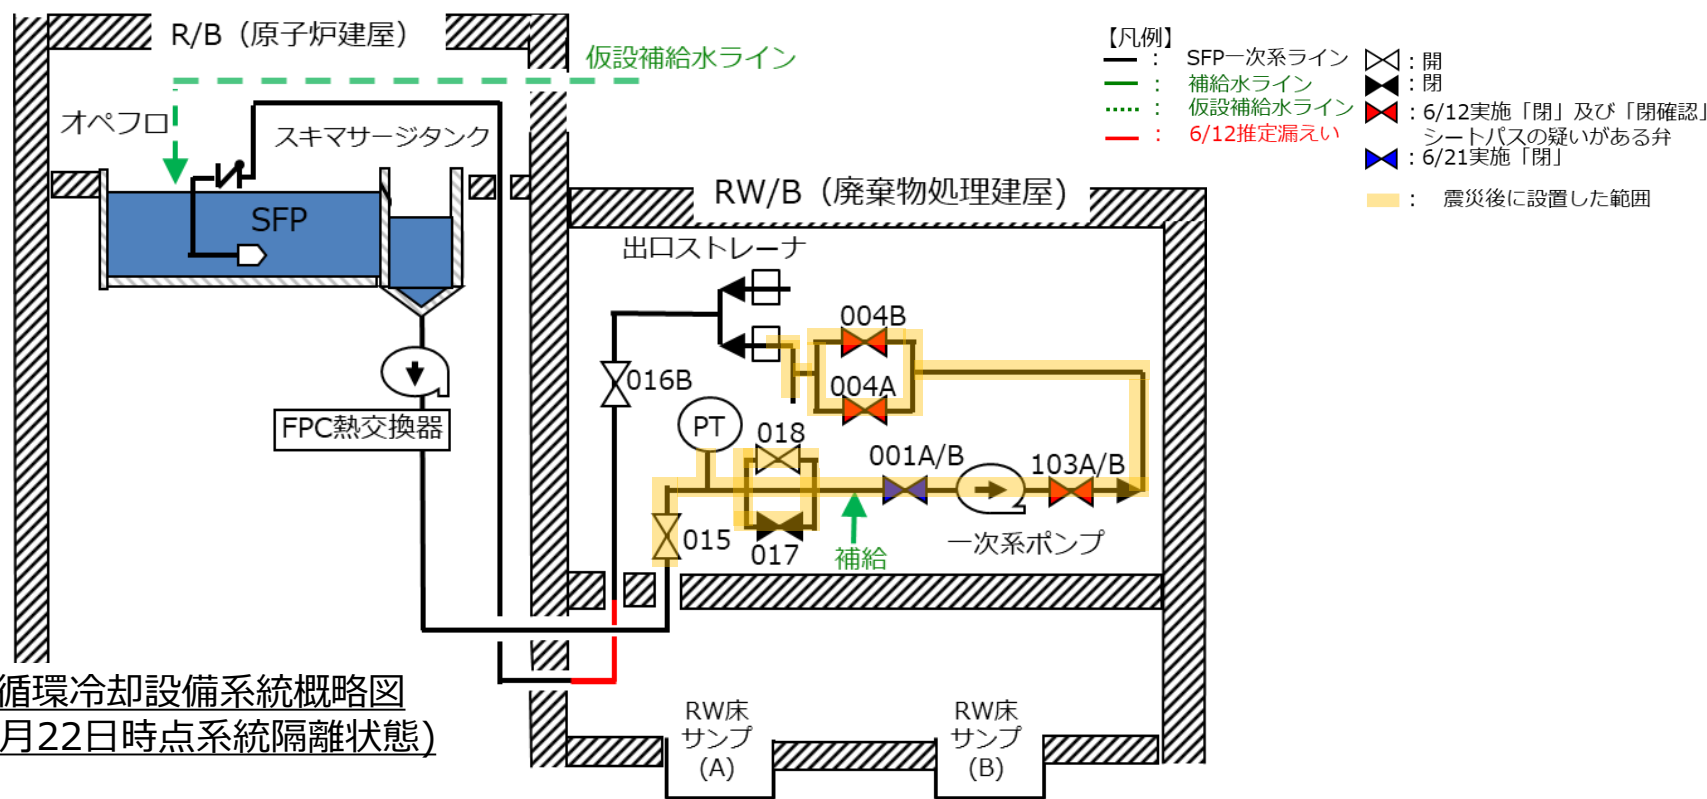
3号機SFP循環冷却設備系統概略図
(2026年6月22日時点系統隔離状態)

- 2026年6月11日3号機使用済燃料プール「以下。SFP」スキマサージタンク水位低下の発生について
 - ✓ 「3号機スキマサージタンクの水位低下及び廃棄物処理建屋「以下。Rw/B」床 Samp(A) 起動頻度増加を確認。
 - ✓ 一次系ポンプ停止や弁を「閉」操作し、隔離を実施したことで漏えいは停止。
 - ✓ 現場状況等の確認結果から、SFP一次系戻り配管(Rw/B地下1階)からの漏えいと特定。
- 2026年6月18日～6月21日に発生した一次系ポンプ吸込圧力の指示値変動
 - ✓ 隔離処置後、安定していた一次系ポンプ吸込圧力指示値(スキマサージタンク水位計測に用いる計器) が変動していることを確認。このため追加の隔離処置を行い、傾向監視を実施。
 - ✓ 一次系ポンプ吸込圧力指示値が安定し、系統水の流が停止したこと及びRw/B1階SFP一次系設備に漏えいがないことを確認したことから、弁のシートパスにより、6/11に発生していた漏えい箇所から漏えいしたものと判断。

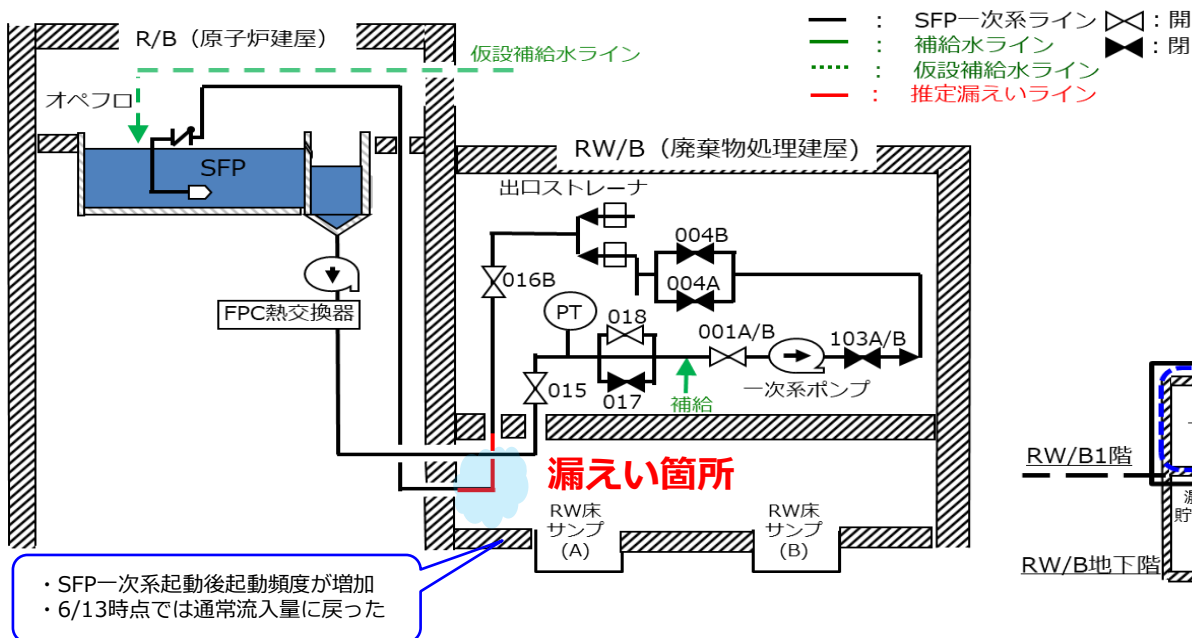
3号機SFP循環設備系統概略図（6月12日時点隔離状態）

- 漏えい箇所は、Rw/B地下1階のSFP一次系戻り配管から漏えいしたものと特定。
- ✓ SFP循環設備一次系ポンプ停止後にポンプ出口弁を“閉”操作し、スキマサージタンクの水位低下は停止。
- ✓ 隔離処置後もRw/B床ドレンサンプ(A)の水位上昇は継続。その後、通常流入量に変化。
- ✓ Rw/B 1階のSFP一次系設備からの漏えいがないことを現場にて確認。
- ✓ 原子炉建屋側の滞留水水位に有意な変化はなし。

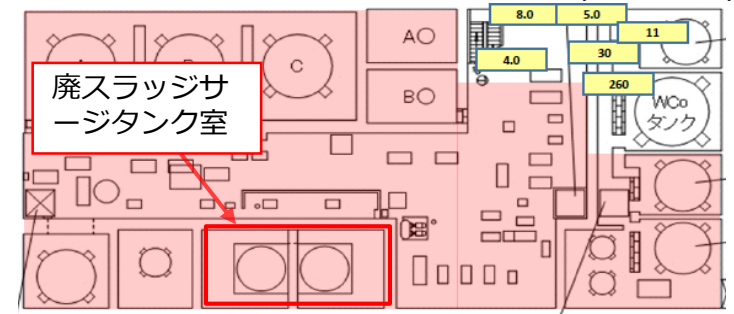
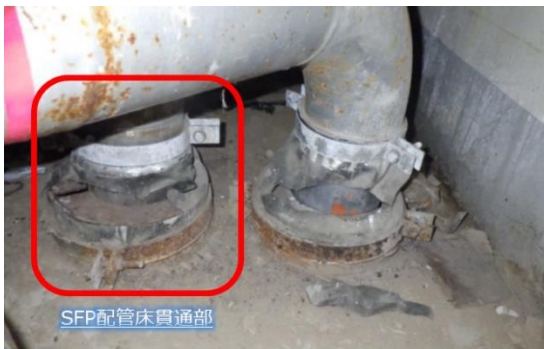
Rw/B1階 床貫通部(調査開始前)

- 現場状況を考慮し、SFP一次系戻り配管の床貫通部からファイバースコープで漏えい箇所の調査とした。
- ✓Rw/B地下1階のSFP一次系戻り配管は、廃スラッジサージタンク室内の天井付近に敷設されている。
- ✓Rw/B地下1階は、高線量エリアである。廃スラッジサージタンク室はコンクリート壁に囲まれており、壁のブロックアウトが必要で入域が困難である。
- ✓漏えい箇所の上部Rw/B1階フロアは、既設配管などにより狭隘で新たに貫通孔を設けることが困難である。
- ✓SFP一次系戻り配管の床貫通部は配管とスリーブとの隙間が狭隘である。

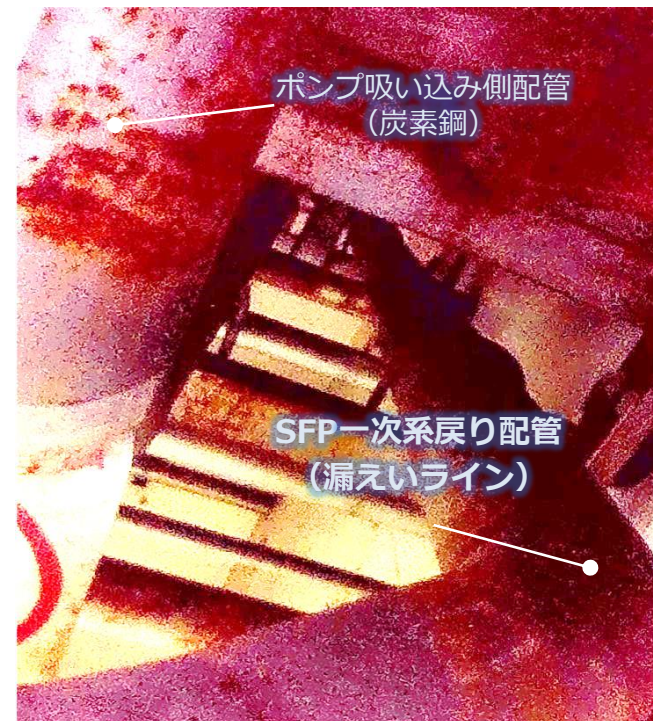
①SFP一次系戻り配管配管上部

- SFP一次系戻り配管から水が出ている状況及び配管に穴が開いている状況は確認できていないものの、溶接部(熱影響部含む)に発錆を確認。

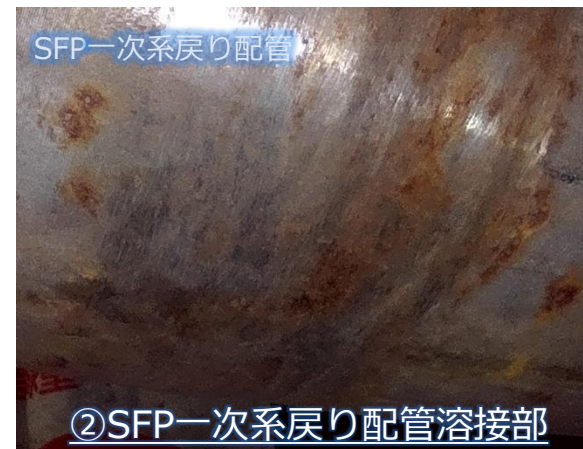
②SFP一次系戻り配管溶接部

- 調査状況から溶接部（熱影響部含む）に津波由来の塩分が付着し、溶接部に発錆が生じ・進展し、配管貫通に至り漏えいしたものと推定。
- 今後、撮影したデータを元に分析評価し、原因を特定していく。

- ✓ 系統の機能は、必要は無いこと及び漏えい箇所は高線量環境且つ容易にアクセスできず、補修作業が困難であることから、実施計画変更を含むSFP循環設備の運用停止の検討を実施。

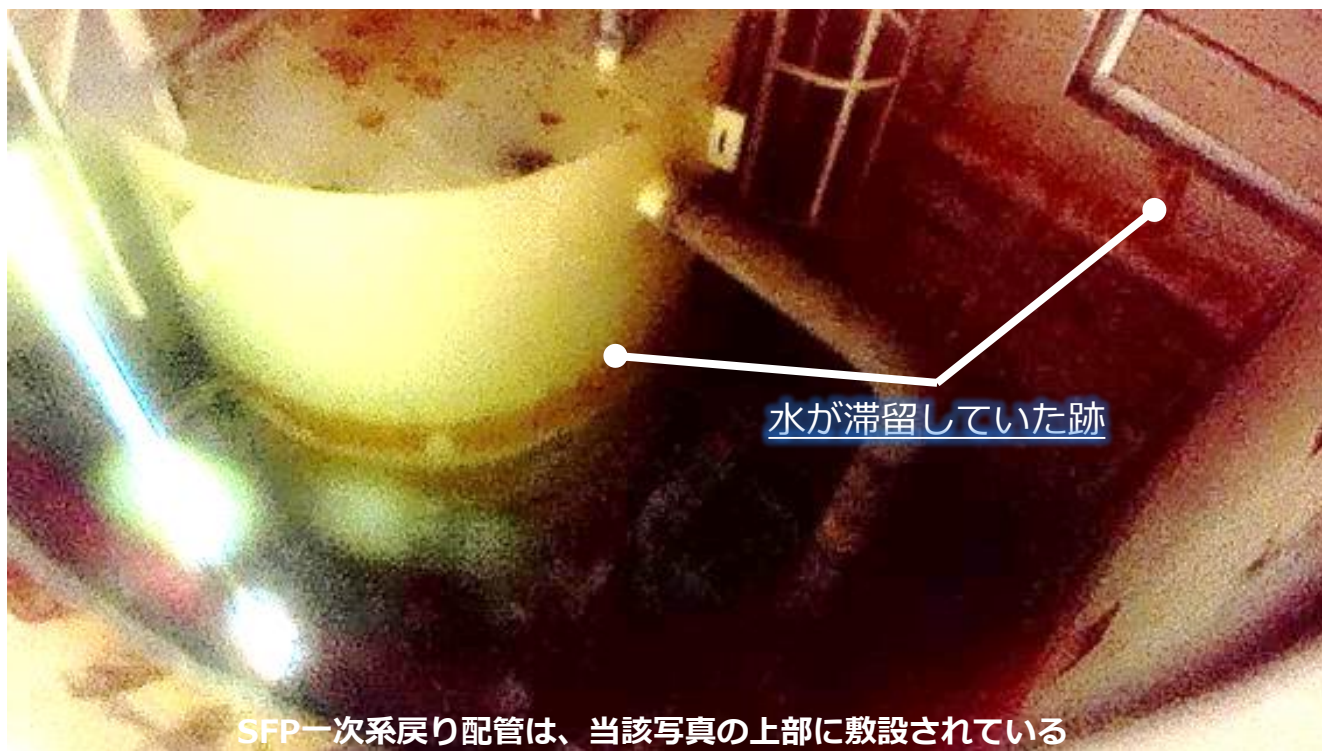
廃スラッジサージタンク室内状況

- 廃スラッジサージタンク室内床面には水が溜まっていないことを確認。
- 廃スラッジサージタンク室壁面及び廃スラッジサージタンクの側面に津波の流入影響による水が滞留していた痕跡を確認。(高さ約2.5m程度)
- 配管貫通スリーブから海水が流入し、配管に被水したものと推定。
- 廃スラッジサージタンク室の壁、廃スラッジサージタンクに破損状況は確認されなかった。

SFP一次系戻り配管は、当該写真の上部に敷設されている

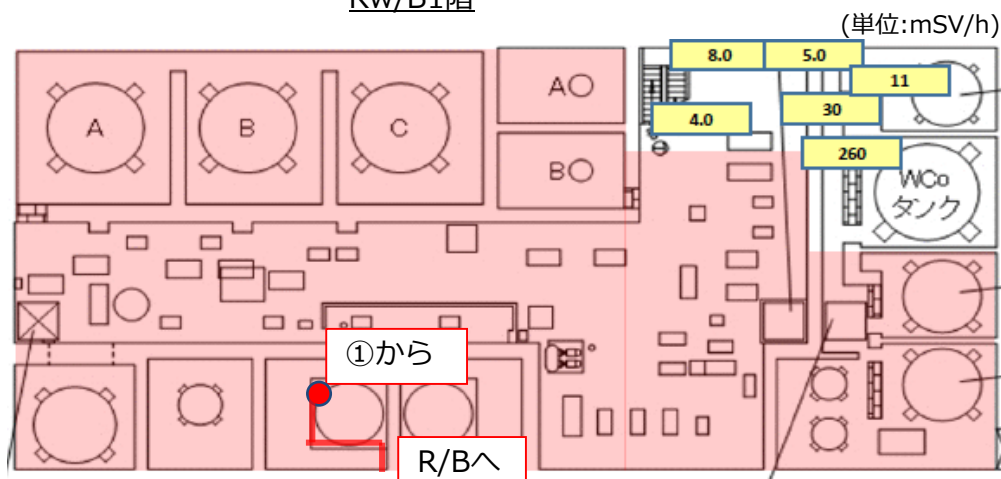
Rw/B地下階

- 廃棄物処理建屋地下階は最大260mSv/hを確認しているため、有人でのアクセス不可。
- 原子炉建屋3階もF P Cポンプ室内で > 140mSv/hとなっていることやアクセス路上に瓦礫が散乱しているなど有人アクセスが容易でない状況。
