# タービン建屋東側における 地下水及び海水中の放射性物質濃度の状況について

2026/7/2

東京電力ホールディングス株式会社

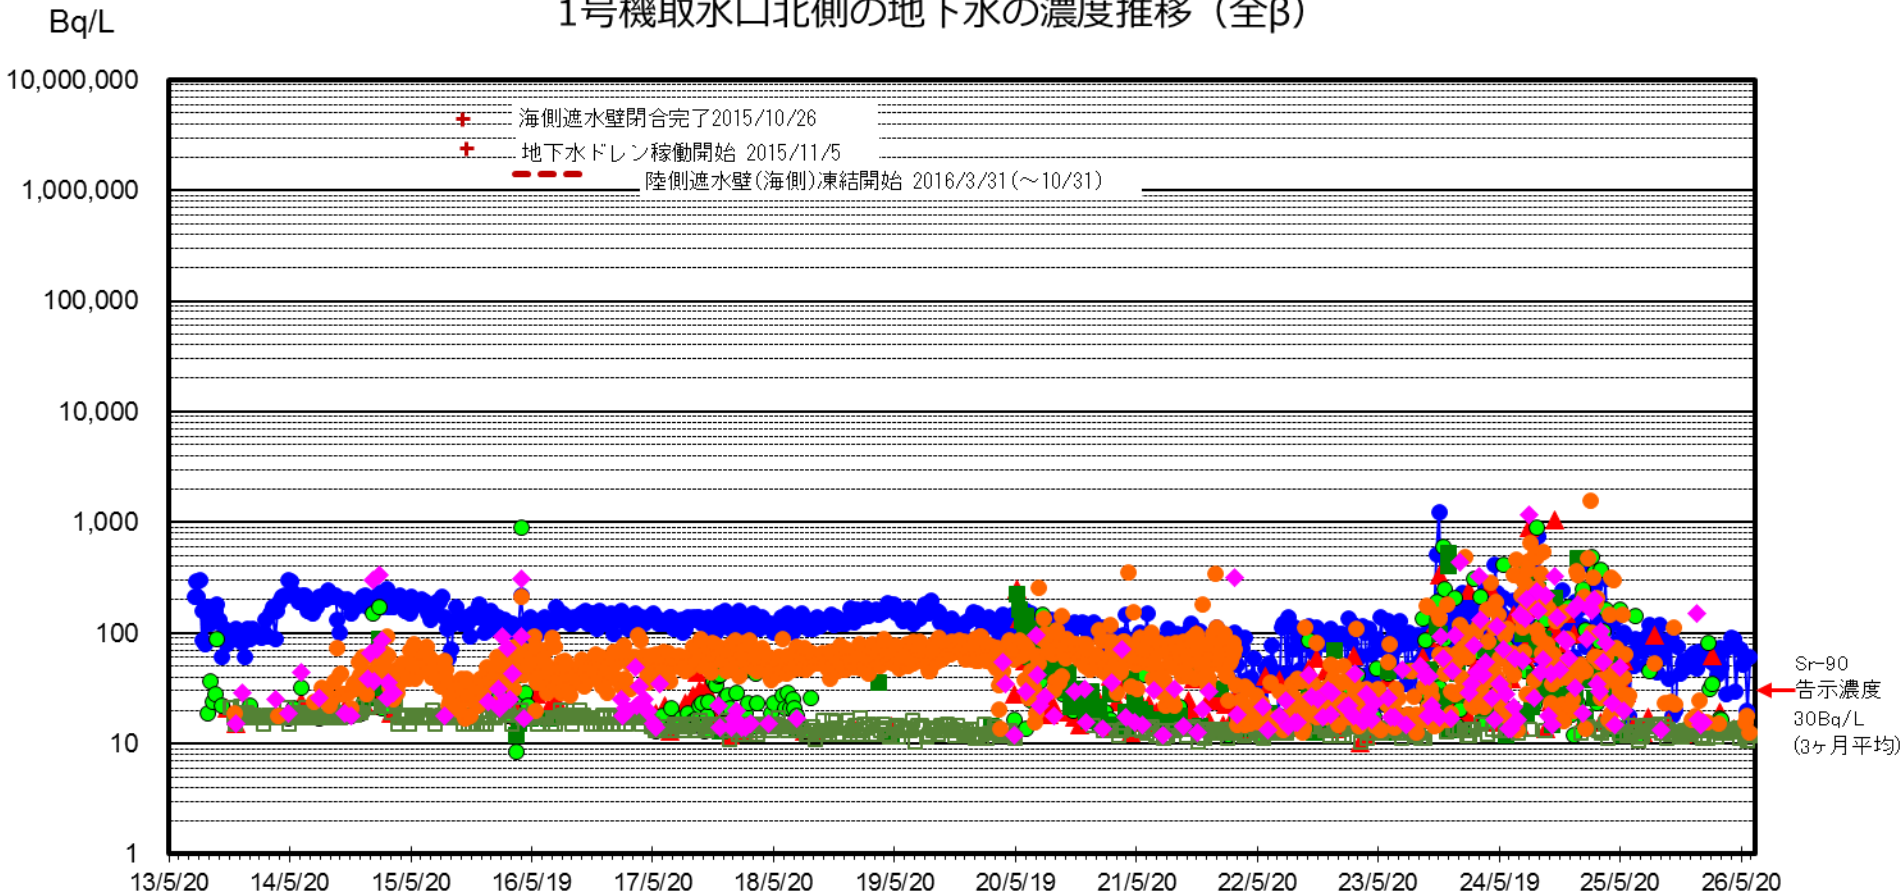
## 1号機取水口北側の地下水の濃度推移 (全β)

- H-3濃度は、全観測孔で告示濃度60000Bq/Lを下回り、全体としては横ばい又は低下傾向の観測孔が多い。
- 全β濃度は、全体としては横ばい傾向にあったが、2020.4以降に一時的な上昇が見られ、現在においてもNo.0-1、No.0-1-2、No.0-2、No.0-3-2の観測孔で低い濃度で上下動が見られるため、引き続き傾向を注視していく。

No.0-3-2について、変動調査を実施中。

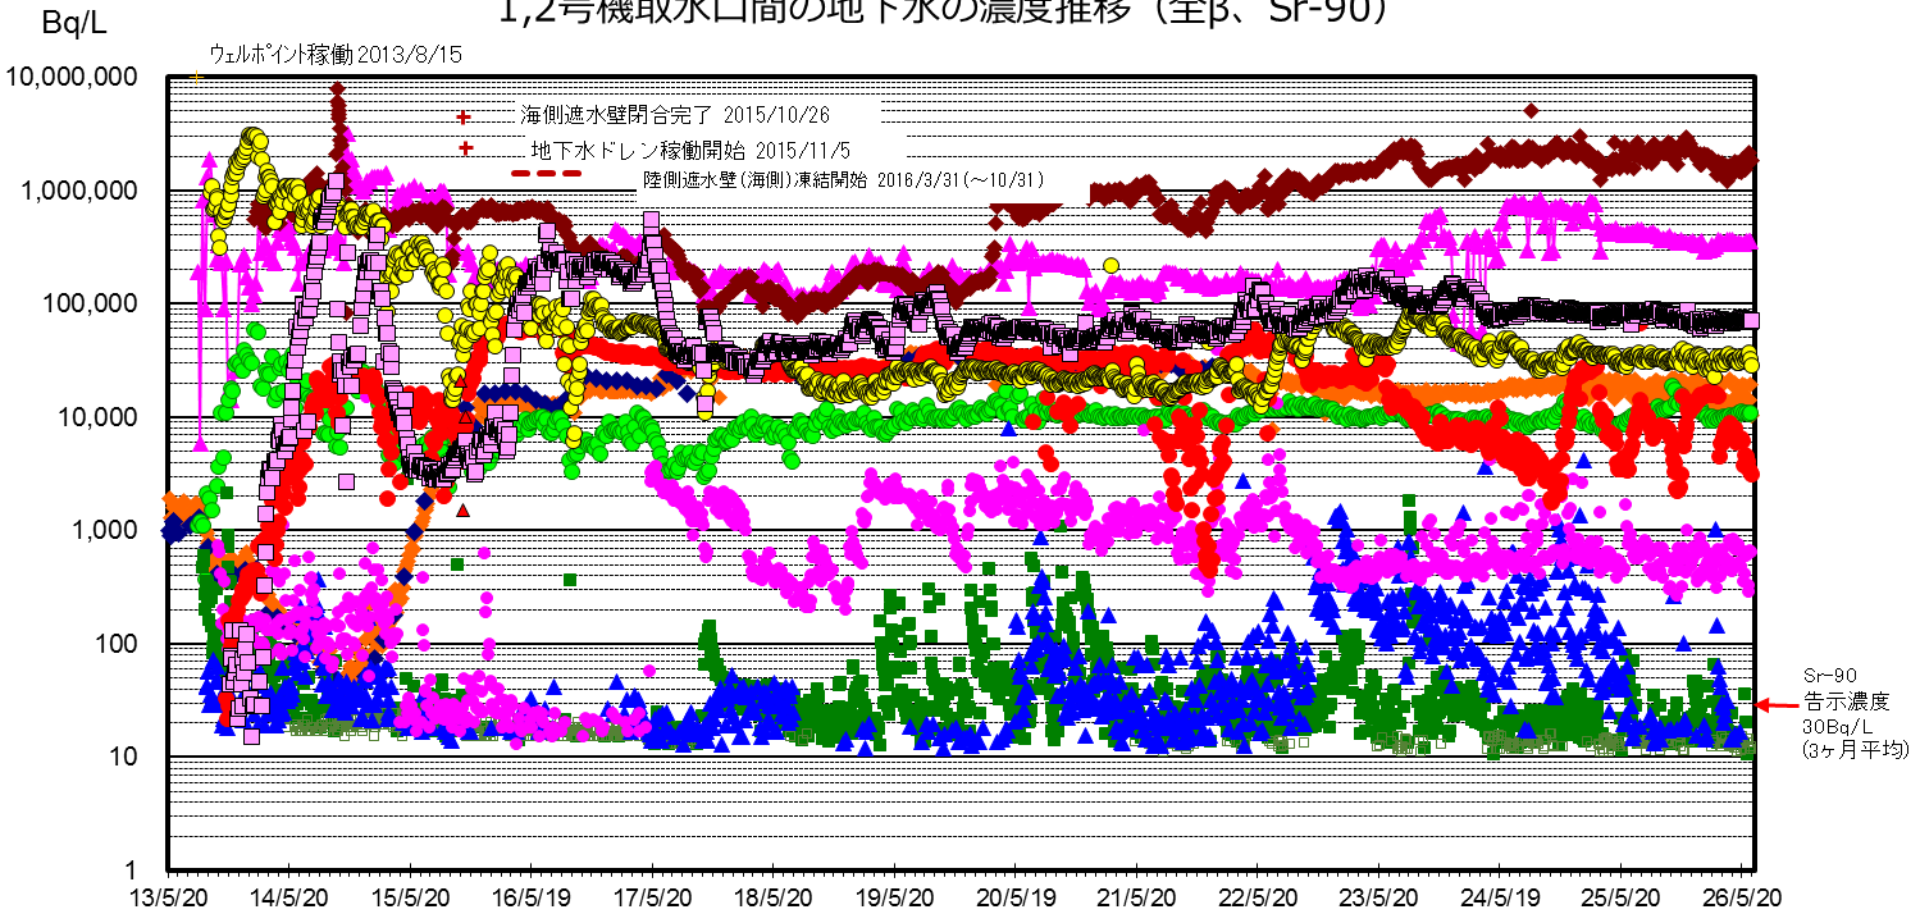
## 1,2号機取水口間の地下水の濃度推移 (全β、Sr-90)

- H-3濃度は、全観測孔で告示濃度60000Bq/Lを下回り、No.1-14、No.1-17など上下動が見られる観測孔もあるが、全体的に横ばい又は低下傾向の観測孔が多い。
- 全β濃度は、全体としては横ばい傾向にあるが、No.1-6については上昇傾向が見られ、No.1-8、No.1-9、No.1-11、No.1-12、No.1-14の観測孔で低い濃度で上下動が見られることから、引き続き傾向を注視していく。

No.1、No.1-6について、変動調査を実施中。

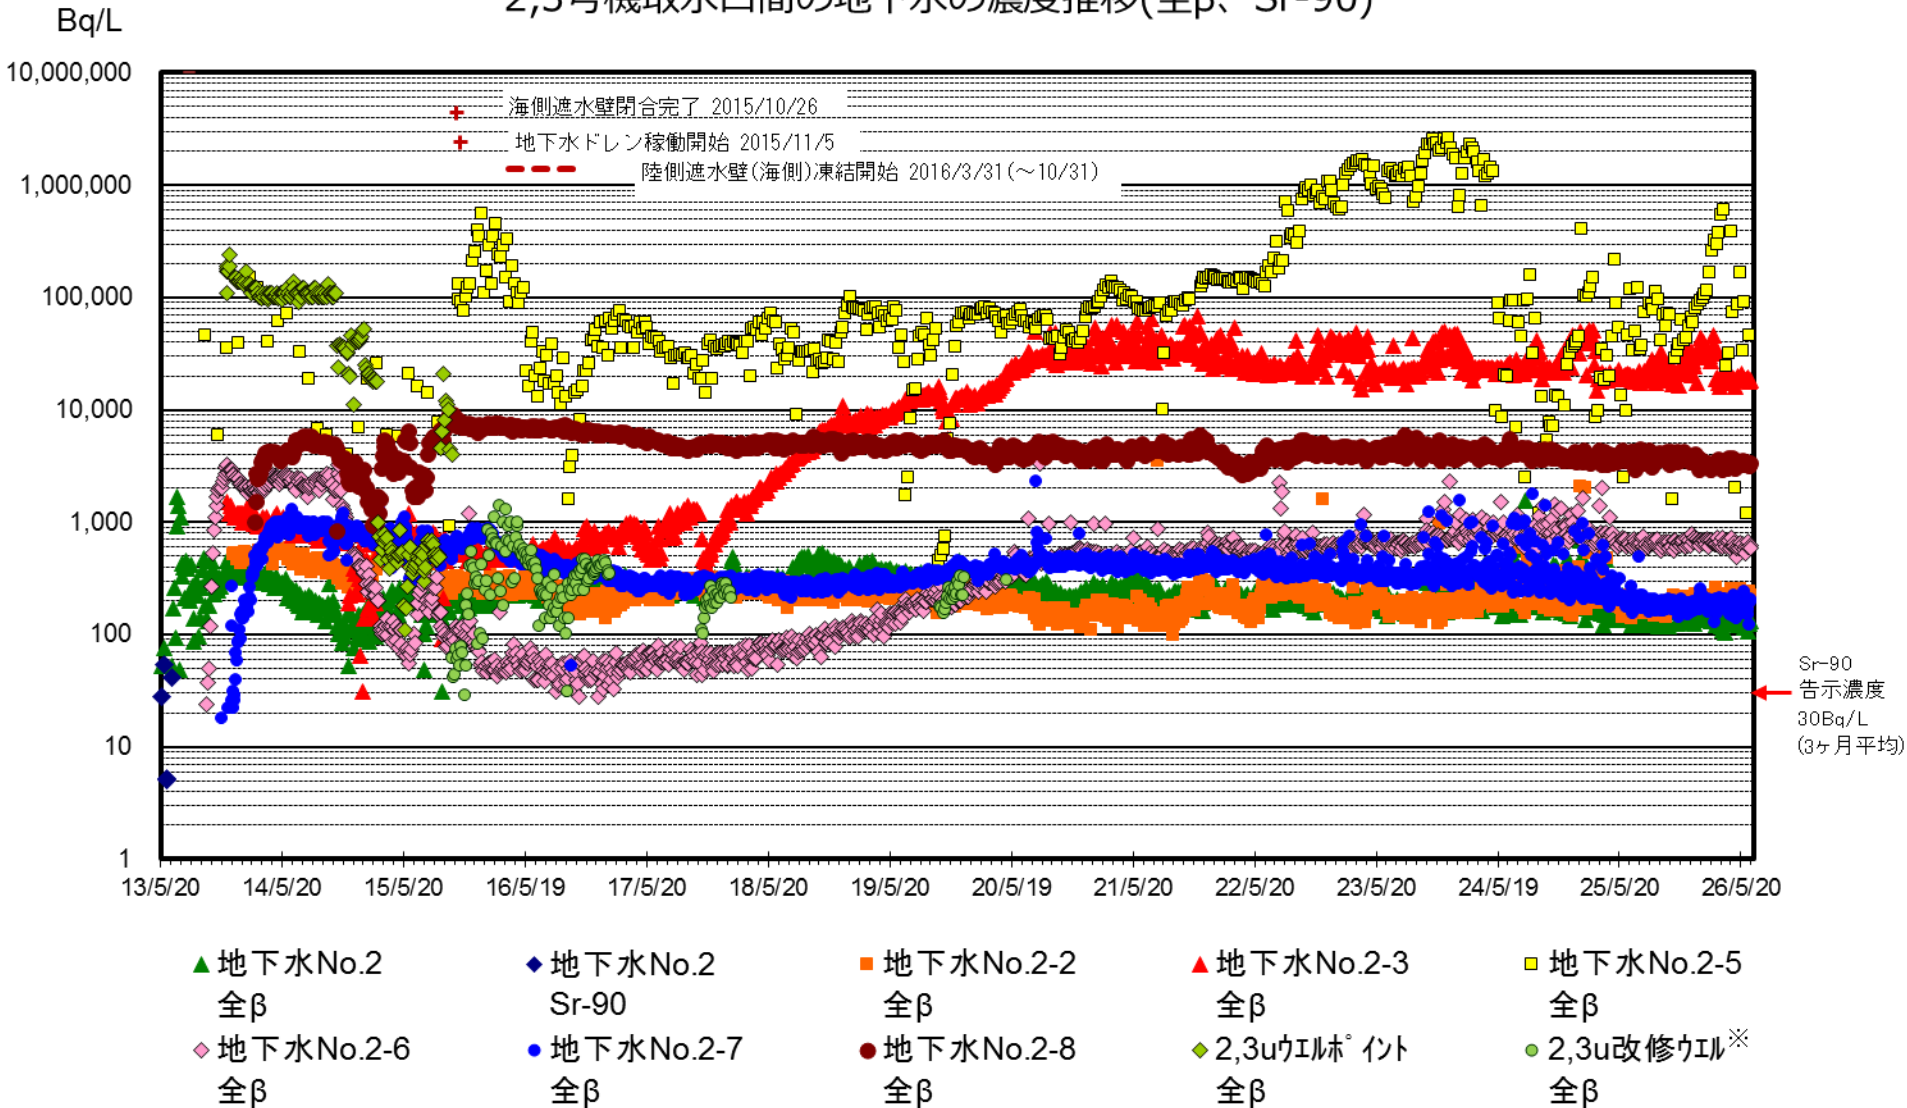
## 2,3号機取水口間の地下水の濃度推移(全β、Sr-90)

- H-3濃度は、全観測孔で告示濃度60000Bq/Lを下回り、全体的に横ばい又は低下傾向の観測孔が多い。
- 全β濃度は、全体としては横ばい傾向にあるが、No.2-5において低下が見られ、変動が大きくなっている。引き続き傾向を注視していく。

No.2-5、No.2-6について、変動調査を実施中。

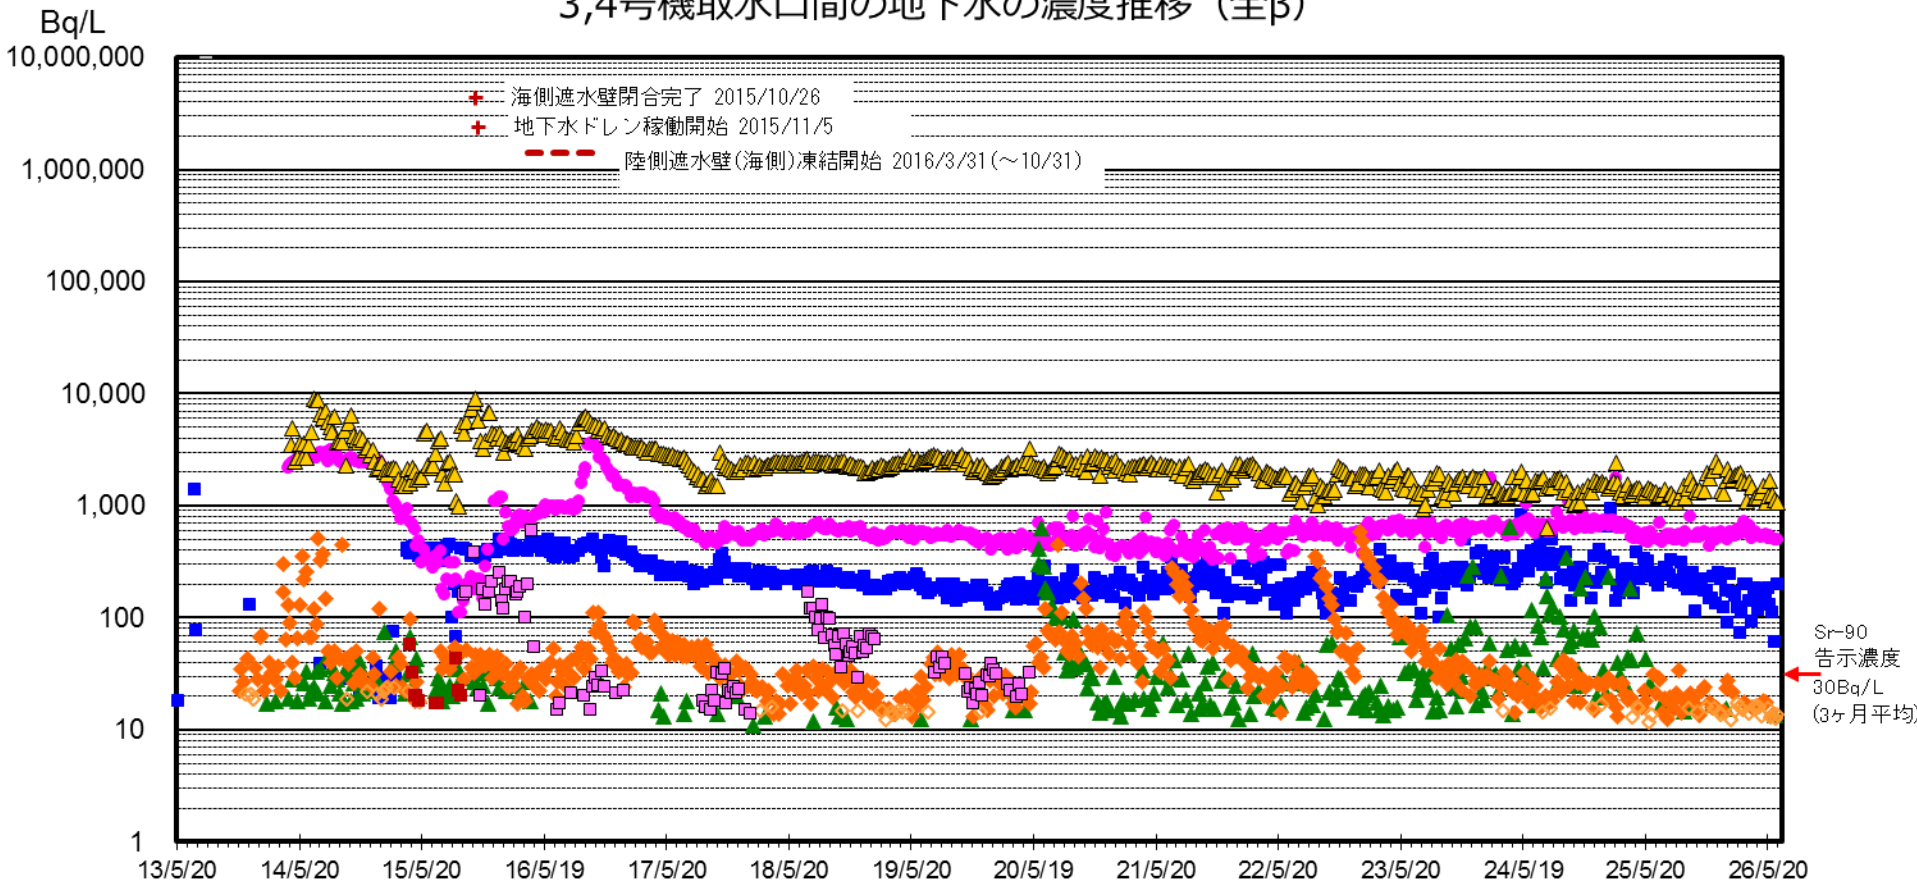
## 3,4号機取水口間の地下水の濃度推移 (全β)

- H-3濃度は、全観測孔で告示濃度60000Bq/Lを下回り、全体的に横ばい又は低下傾向にある。
- 全β濃度は、全体としては横ばいであるが、No.3-4、No.3-5 の観測孔で低い濃度で上下動がみられるため、引き続き傾向を注視していく。

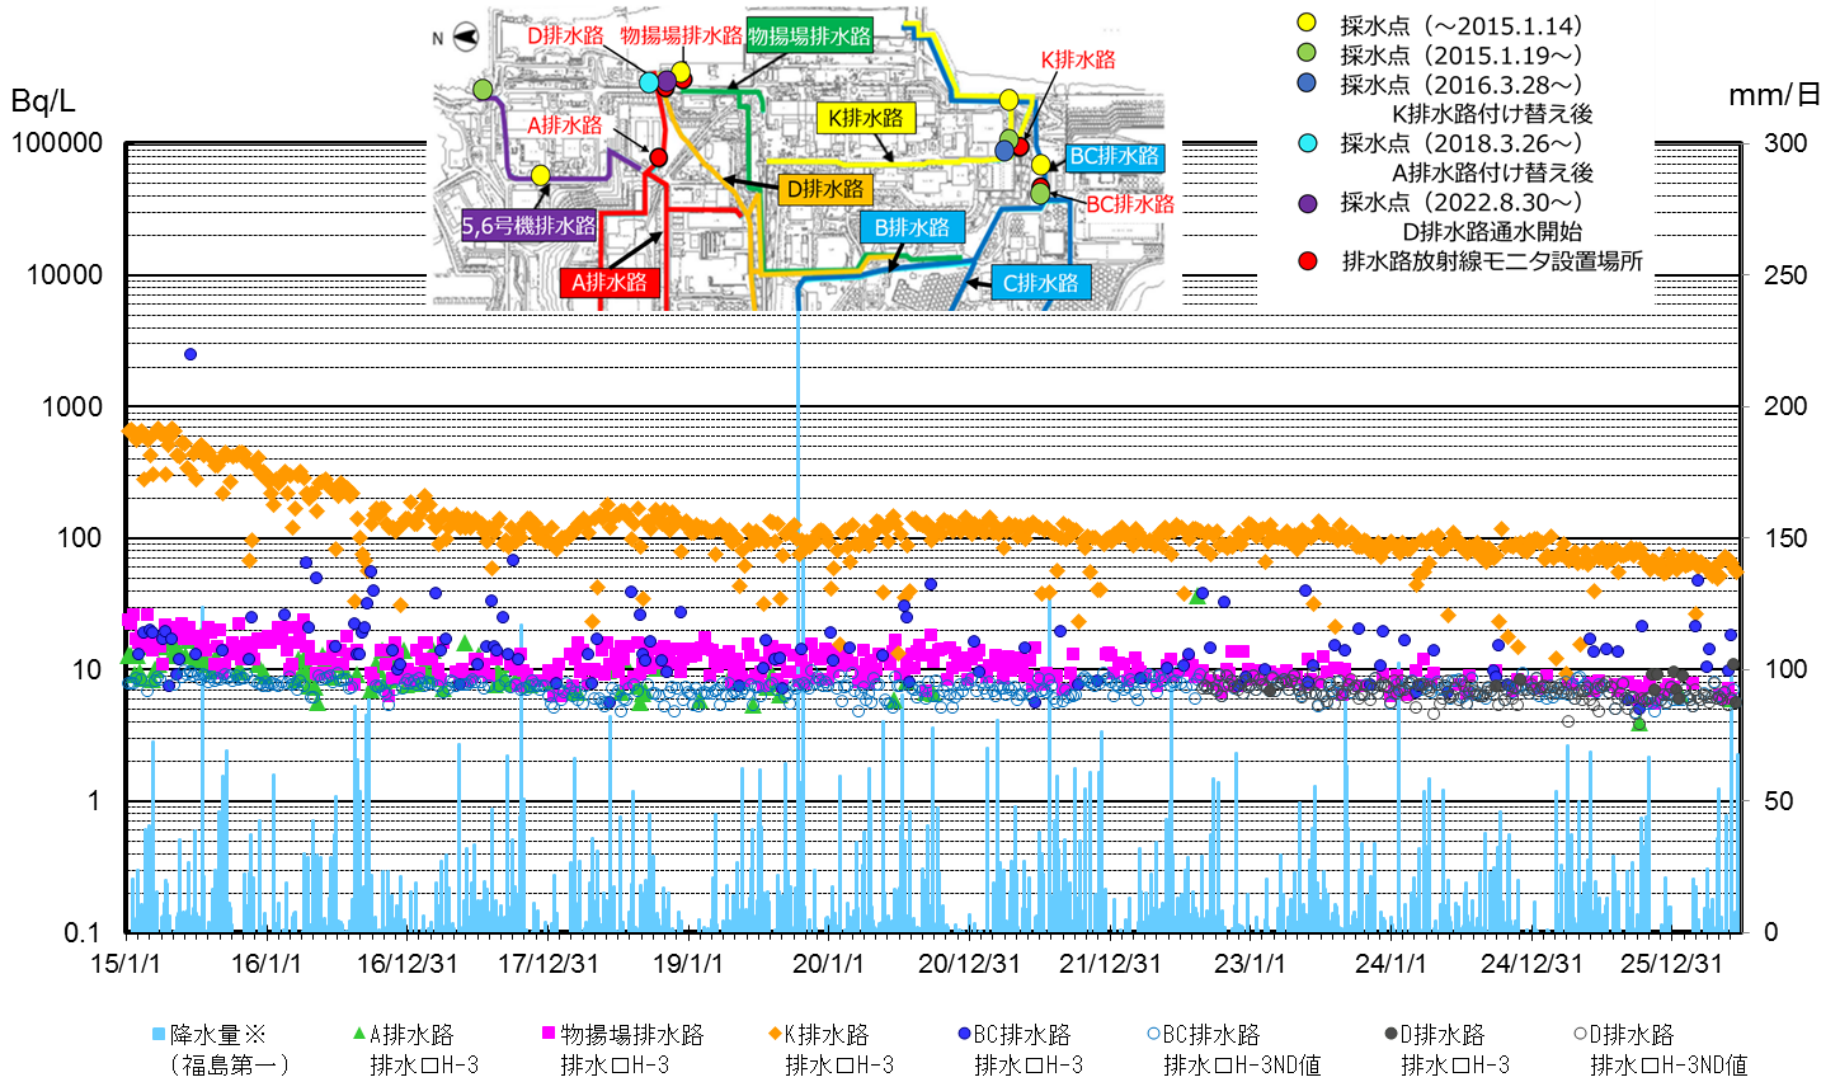
# 排水路の排水の濃度推移 (H-3)

- 道路・排水路の土砂回収を実施中、排水路及び枝管に浄化材を設置中。
- Cs-137濃度、全β濃度は横ばい傾向にあるが、降雨時に上昇する傾向にある。
- H-3濃度は低下傾向にあったが、2017.9以降横ばい傾向となり、2023.5以降ゆるやかに下降傾向にある。
