# 3号機 PCV内部気中部調査(マイクロドローン調査)について

2026年8月27日

東京電力ホールディングス株式会社

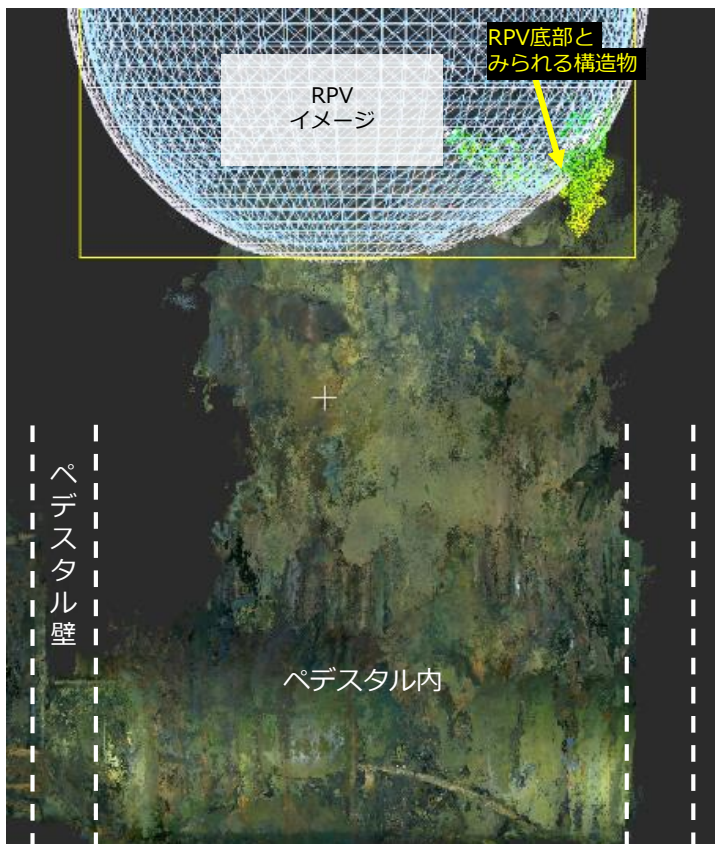
RPV底部とみられる構造物(緑色)の位置比較

- 生成した点群データを用いて各寸法を評価した結果、確認されていたRPV底部とみられる構造物は、位置・厚みがRPV底部の図面寸法と概ね一致しており、同構造物の可能性が高いと推定
- RPV底部の空間については、楕円形をしており、最大直径は約3mであると推定
- 最高飛行高さは、ペデスタル底部から約9.4mであったことから、一時的にRPV内を飛行したと推定

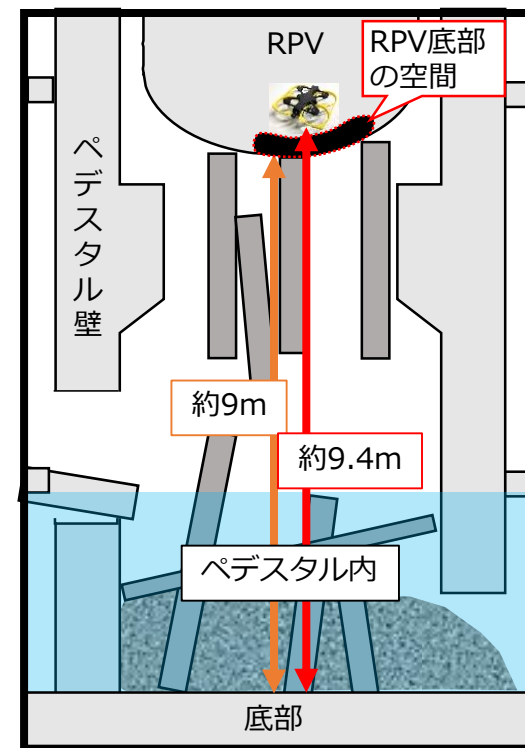
ドローンの飛行高さイメージ  
ペデスタル内 縦断面図

- ↕ ペデスタル底部からRPV底部までの高さ
- ↕ ペデスタル底部からドローンの最大飛行高さ

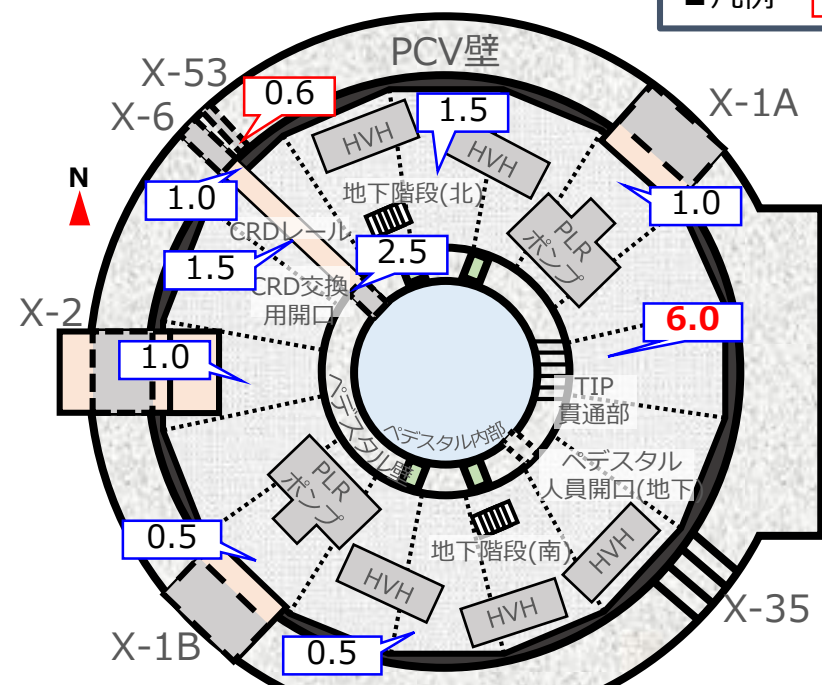
3号機 D/W1FL 平面概略図

- 放射線がカメラの撮像素子に当たると、映像中に白点のノイズが乗る現象を利用し、映像中のノイズの量を計測することで線量率を推定※1(X-53ペネ近傍(PCV内)で測定した線量率を基準値とした)
  - 放射線照射施設での試験結果より、Co,Cs線源の場合は10Gy/h未満で±20%程度の精度を確認
- ペDESTAL外における線量率の推定値は約0.5～6.0Gy/hであり、東側が最も高い。東側の線量率が高い理由については検討中(PCV内包水の流れに起因する放射性物質の移行やMS系配管の影響と想定)
- ペDESTAL内における線量率の推定値は約1.5～7.5Gy/hであり、RPV底部の付近の線量率が最も高い。堆積物や付着物に接近すると線量率が上昇することから、それらが有意な線源となっていると推測

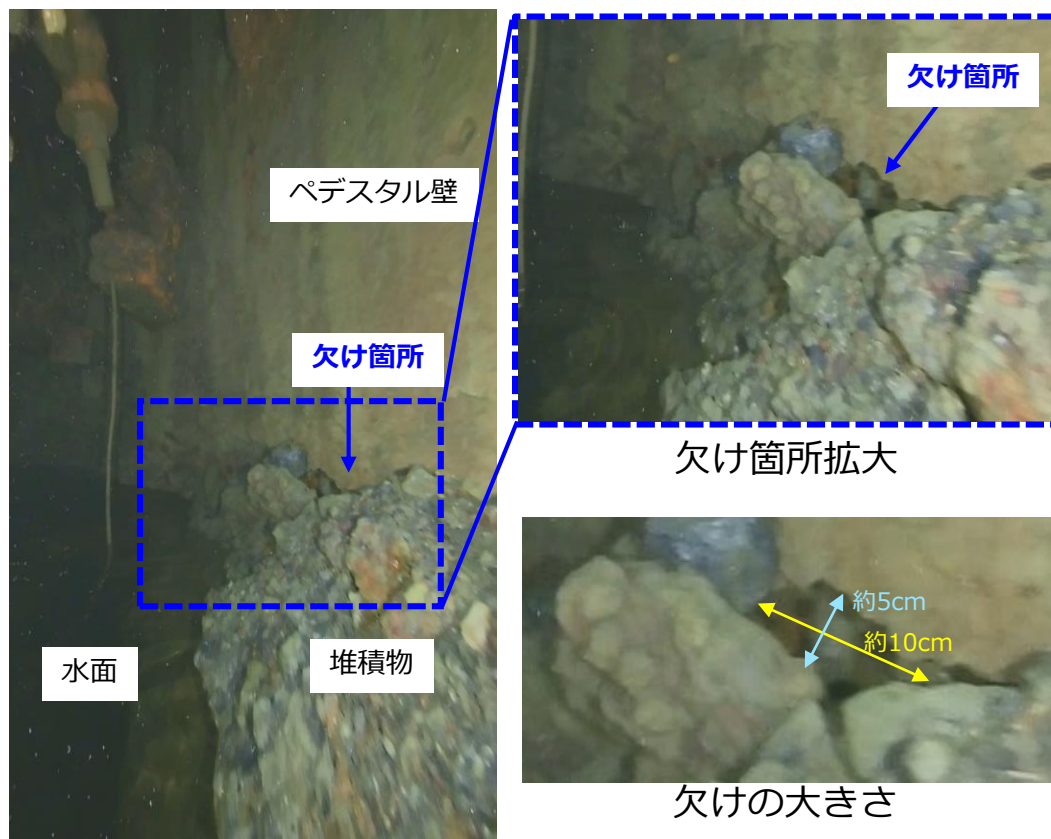
ペDESTAL壁の欠け箇所

- 点群データの検証作業の中で、ペDESTAL壁が一部欠けている事を確認
- 欠けの大きさは約10×5cm程度であり、位置はペDESTAL内壁の南南東側の床面から約3mの高さと推定
- なお、他に欠けている箇所は無いのか、改めて映像を確認した結果、撮影できている範囲においては、当該箇所以外に確認されなかった
- 今回確認された欠けは部分的であるため、ペDESTALの健全性に与える影響は小さいと考えられるが、今後計画している調査の中で改めて確認し、知見を拡充していく

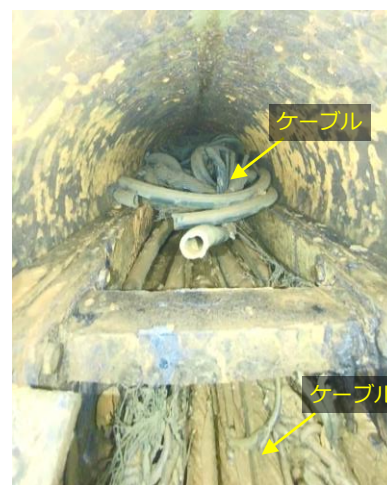
② : X-6ペネ内部

- **X-6ペネ**：ペネ周辺に干渉物は確認されなかった。ペネ内全体にケーブルが存在したが、今回撮影した範囲では2号機で確認されたような堆積物は確認されなかった
- **CRDレール**：大きな損傷や干渉物は確認されなかったが、一部段差を確認
- **CRD交換用開口**：開口周辺に干渉物は確認されなかった

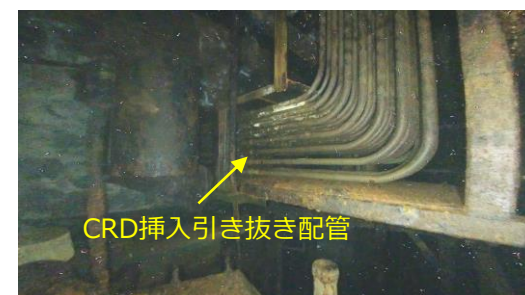
③：CRD挿入引き抜き配管(南西)

- X-2ペネ、X-1Bペネ：ペネの損傷や変形、干渉物は確認されなかった
- CRD挿入引き抜き配管(南)：南西側の配管に損傷や変形は確認されなかった。南東側については、当該エリアの通信性が低く、飛行できなかったため確認できていない
- 地下階段(南)：階段の損傷や変形、干渉物は確認されなかった
- X-35ペネ：ペデスタル外南東エリアの通信性が低く、飛行できなかったため確認できていない

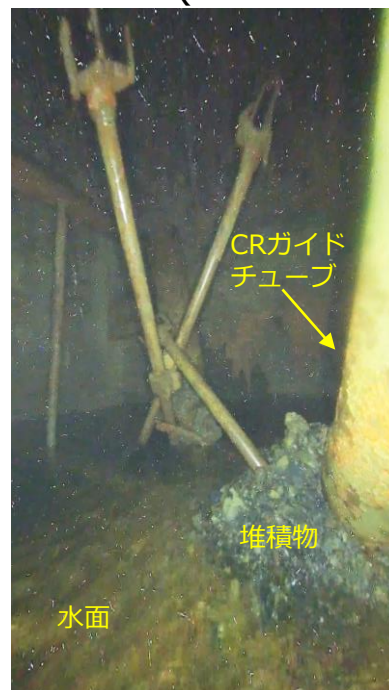
①：堆積物

- **堆積物**：中心部のCRガイドチューブの根元に堆積物を確認。水中にも存在していると推定
- **落下している構造物**：RPV内の構造物であるCRガイドチューブを確認
- **CRD交換機関連設備**：プラットフォームの傾きを確認。他設備の有無については映像を精査中
- **PCV内水位**：水面と構造物の高さを比較した結果、**S/C圧力計から換算しているPCV水位の値と同等**であることを確認(ペDESTAL外も同程度)

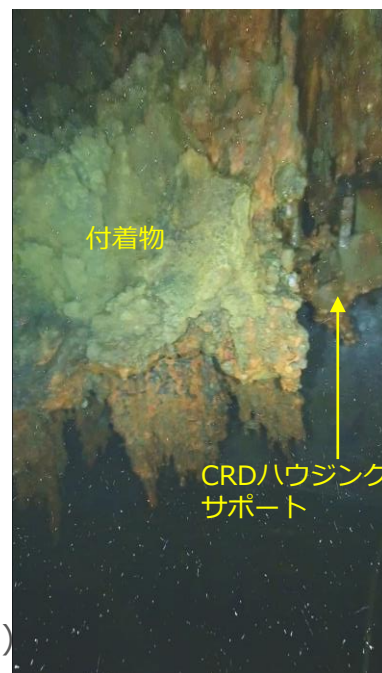
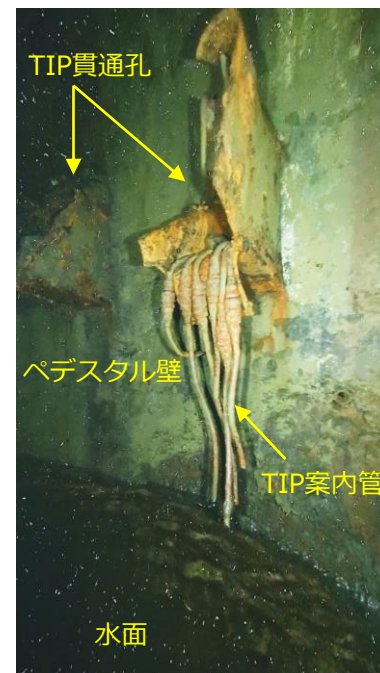
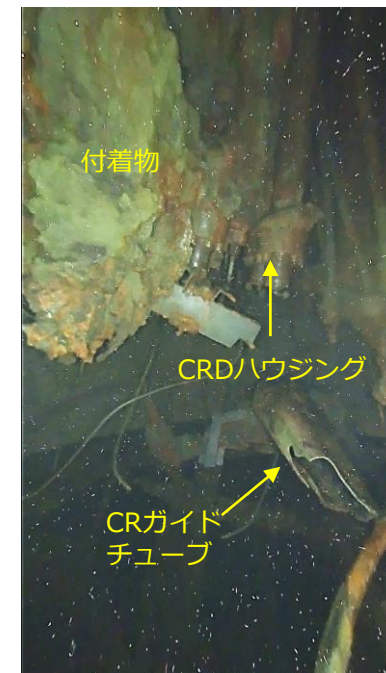
- 付着物：南側のCRDハウジング群に塊状の付着物を確認
- ペデスタル壁面：撮影した範囲において、著しい損傷は確認されなかった
- TIP貫通孔：損傷したTIP案内管を確認
- 落下している構造物：RPV下部構造物であるCRDハウジング群の一部が傾いており、既存の位置よりも若干低い位置にある

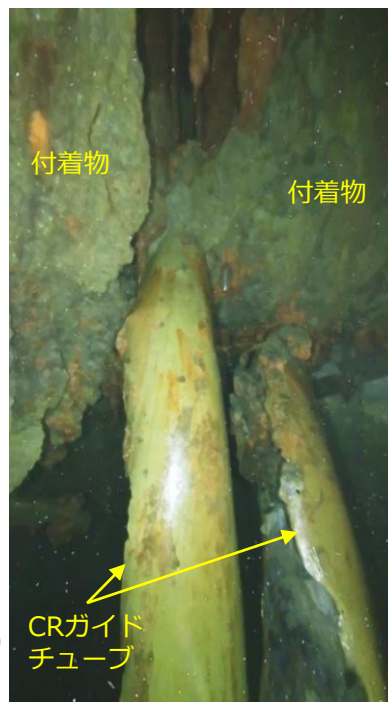
①：矢視の下部

- 付着物：中心から南東付近のCRDハウジング群に塊状の付着物を確認
- CRDハウジング群：傾きや変形はあるものの、大部分は既存の位置付近に残っている。中心から南東にかけては上部方向に空間を確認
- CRD挿入引き抜き配管：南東部のみ撮影でき、配管の損傷を確認

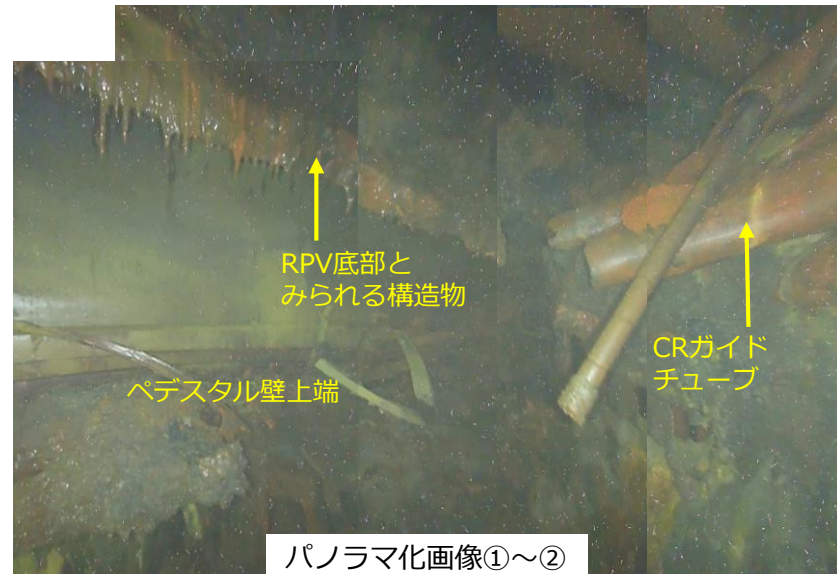
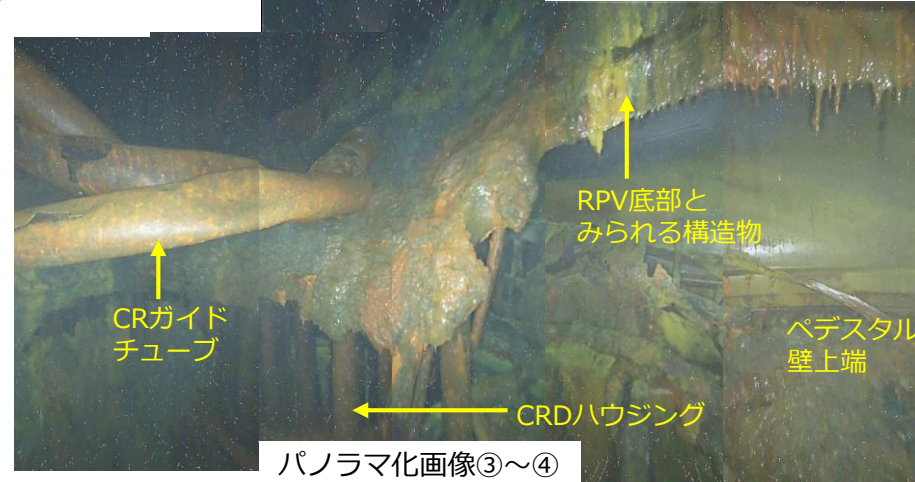
- 上部調査で確認された空間から、通信可能な限界の高さまで上昇し、**RPV底部付近の映像を取得**
- **RPV底部の可能性のある構造物や、横たわるCRガイドチューブを確認**
- 更に上部にも空間があると推定
