汚染水対策の現況と今後について

2022年12月21日

東京電力ホールディングス株式会社

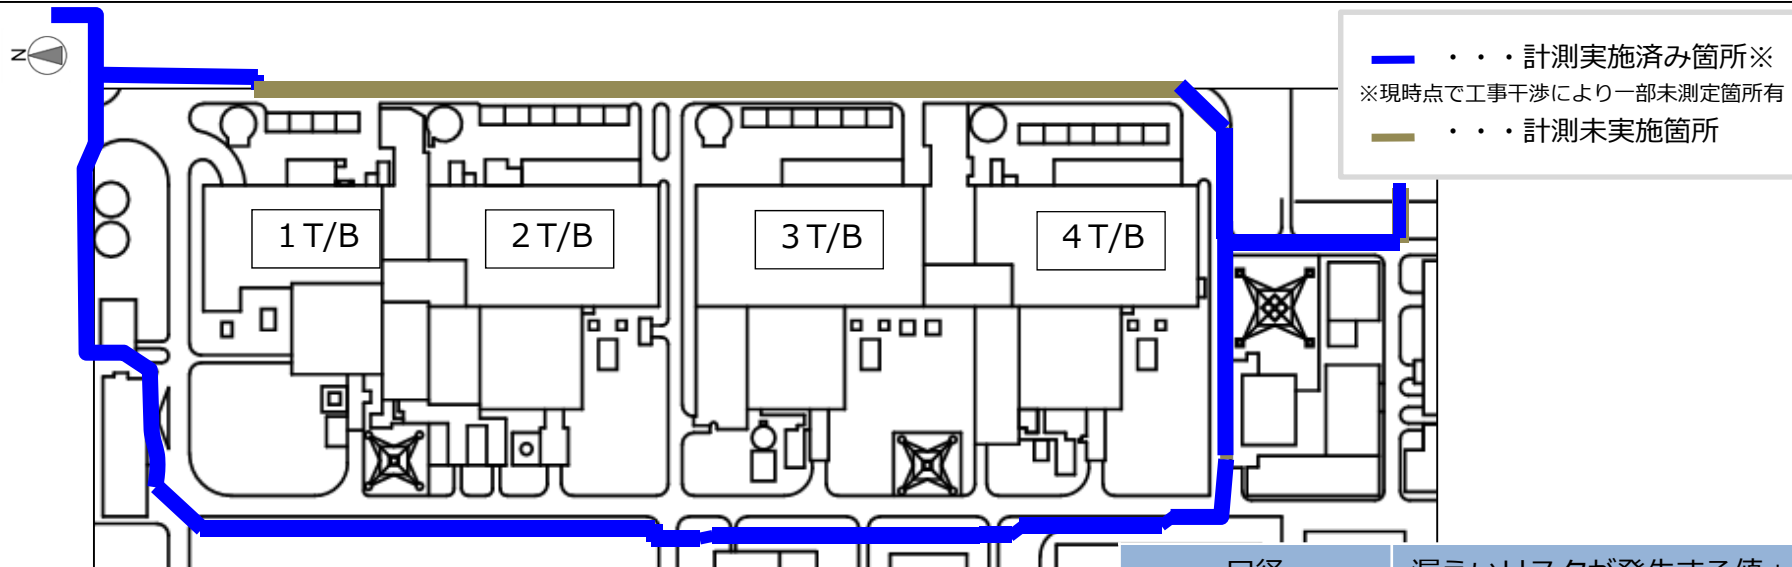
- 2022年2月に発生したブライン供給配管（本管）からの漏えい事象に伴い、漏えい箇所であるカップリングジョイント部の遊間計測を実施し、計測データを踏まえ、エリア毎の状態監視保全の詳細（監視方法・頻度）について検討を進めている。
- 約270箇所（458箇所中）計測を実施し、外観目視及び、遊間の計測した値から、**漏えいリスクが発生する値は確認されていない。**（昨年度行ったモックアップ試験にて確認した漏えいに至る限界値（10.6mm・13.9mm）およびカップリングジョイントの構造上の特性から設定した値との比較）
※ただし、近い値が確認された箇所について参考資料参照
- 今年度中に458箇所のカップリングジョイントについて2回計測を実施予定であり、データを踏まえ、漏えいリスクが発生する値に近い箇所や遊間の変位量大きい箇所を絞り込み、状態監視保全の詳細について検討を進める。

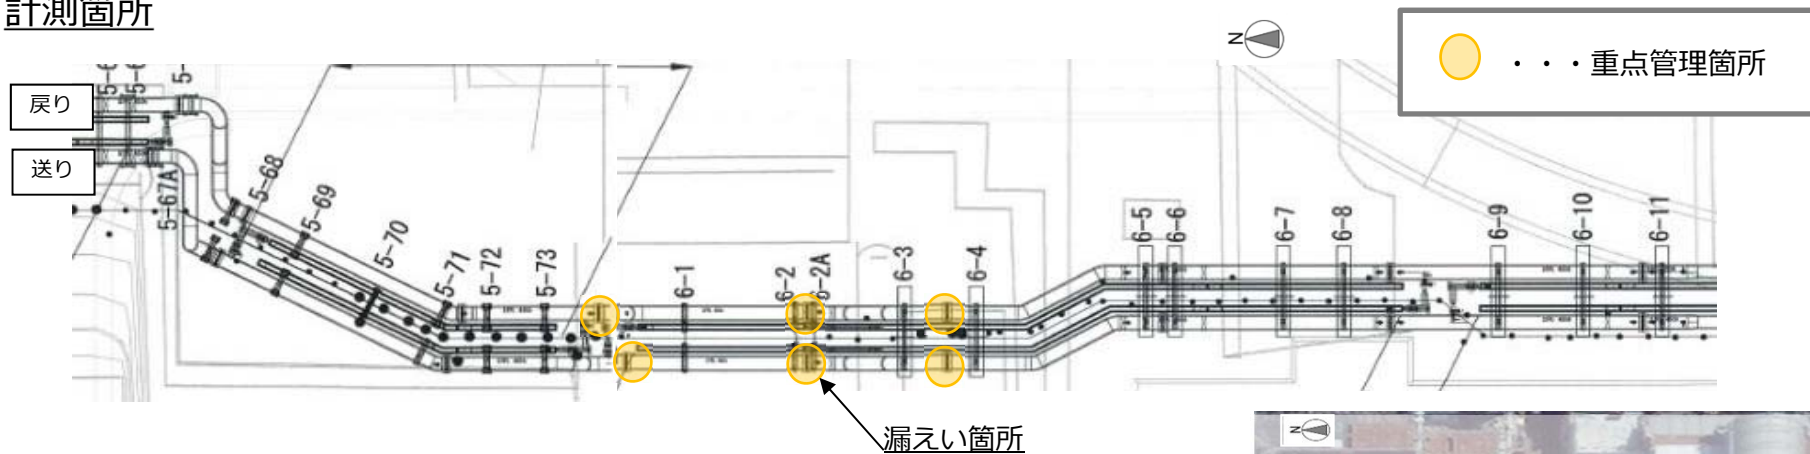
➤ 計測箇所

- 漏えいが発生したカップリングジョイントを含む重点管理箇所について定期計測（月1回）を実施している。
- 現在5回計測を実施し、漏えいリスクの発生する値は確認されていない。
- 10月21日に発生した震度4の地震後の計測値(5回目)についても問題ないことを確認している。

3月7日	4月25日	8月26日	9月22日	10月10日	10月25日
上部	11.0mm	11.1mm	10.9mm	11.5mm	9.8mm*	9.1mm
下部	0.0mm	0.0mm	0.0mm	0.0mm		1.8mm
内側	4.2mm	3.9mm	4.0mm	4.2mm		5.3mm
外側	6.5mm	6.3mm	5.6mm	5.2mm		6.6mm

※10月10日にシムプレートによる調整を実施し、実施後の上部を計測

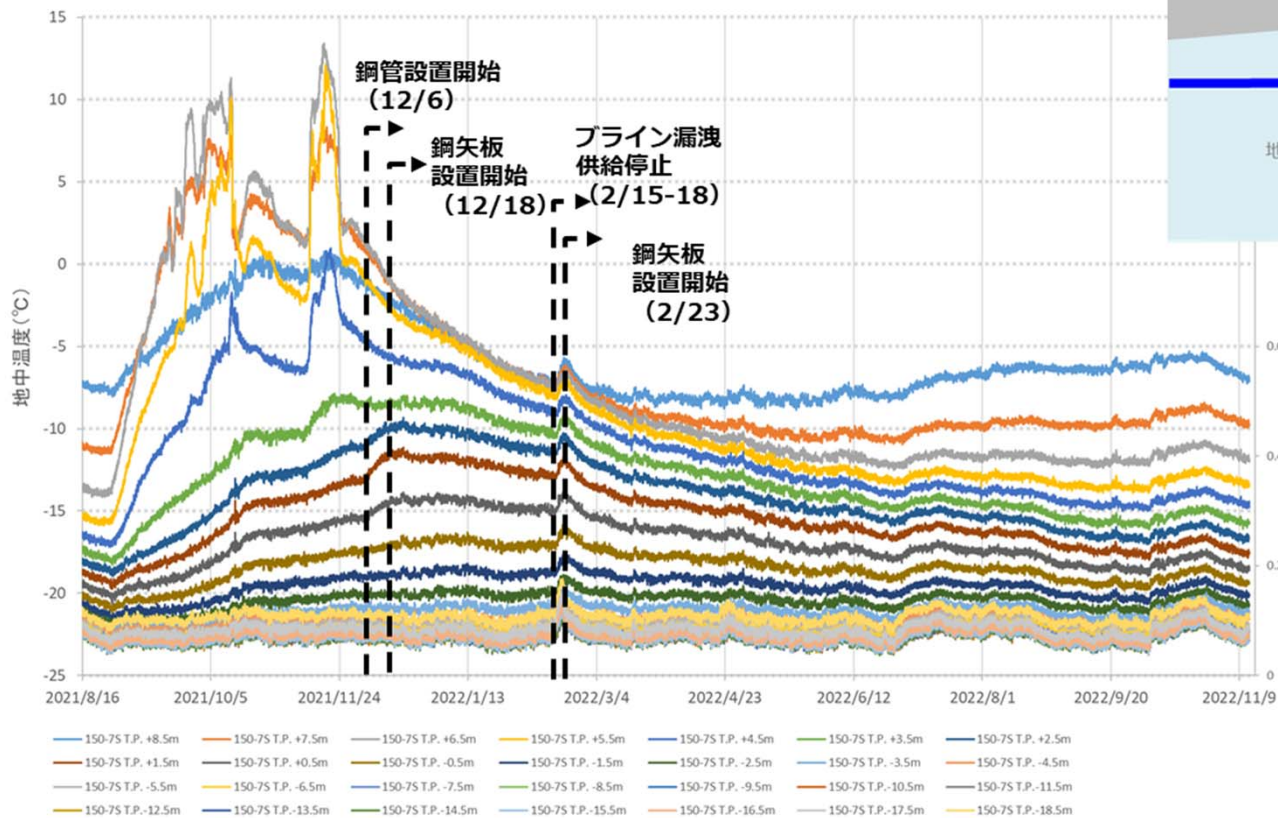
測温管150-7 S 経時変化 (11/15 19:00時点)

- 地中温度が0℃以上まで上昇が確認された表層部T.P.+8.5m～T.P.+4.5mについては、地中温度が-5℃以下まで低下している。

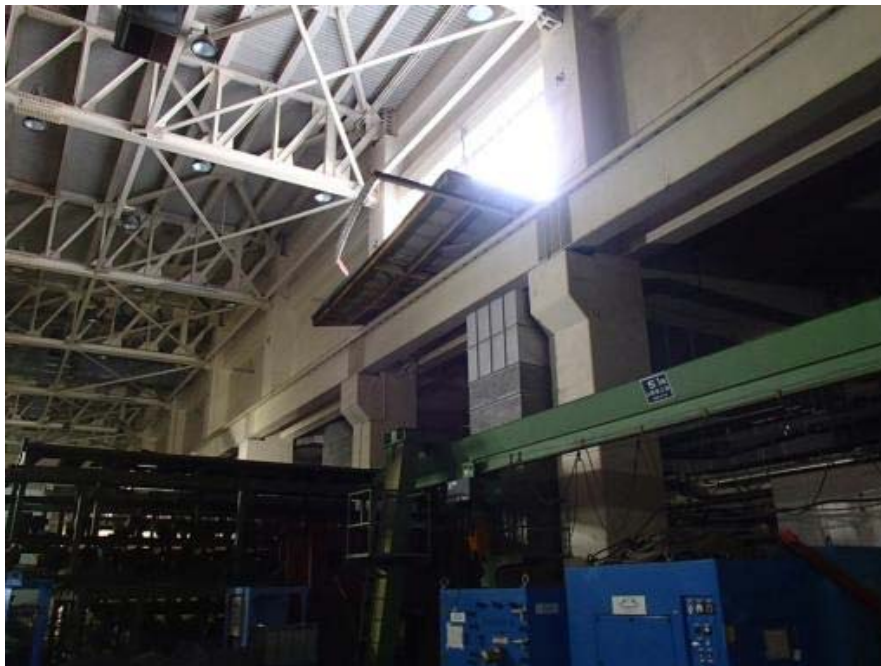
写真①：BOP損壊部分（塞ぎ前、屋内）

○2号T/BのBOP（ブローアウトパネル）については、
2022年2月に閉塞工事を完了している。

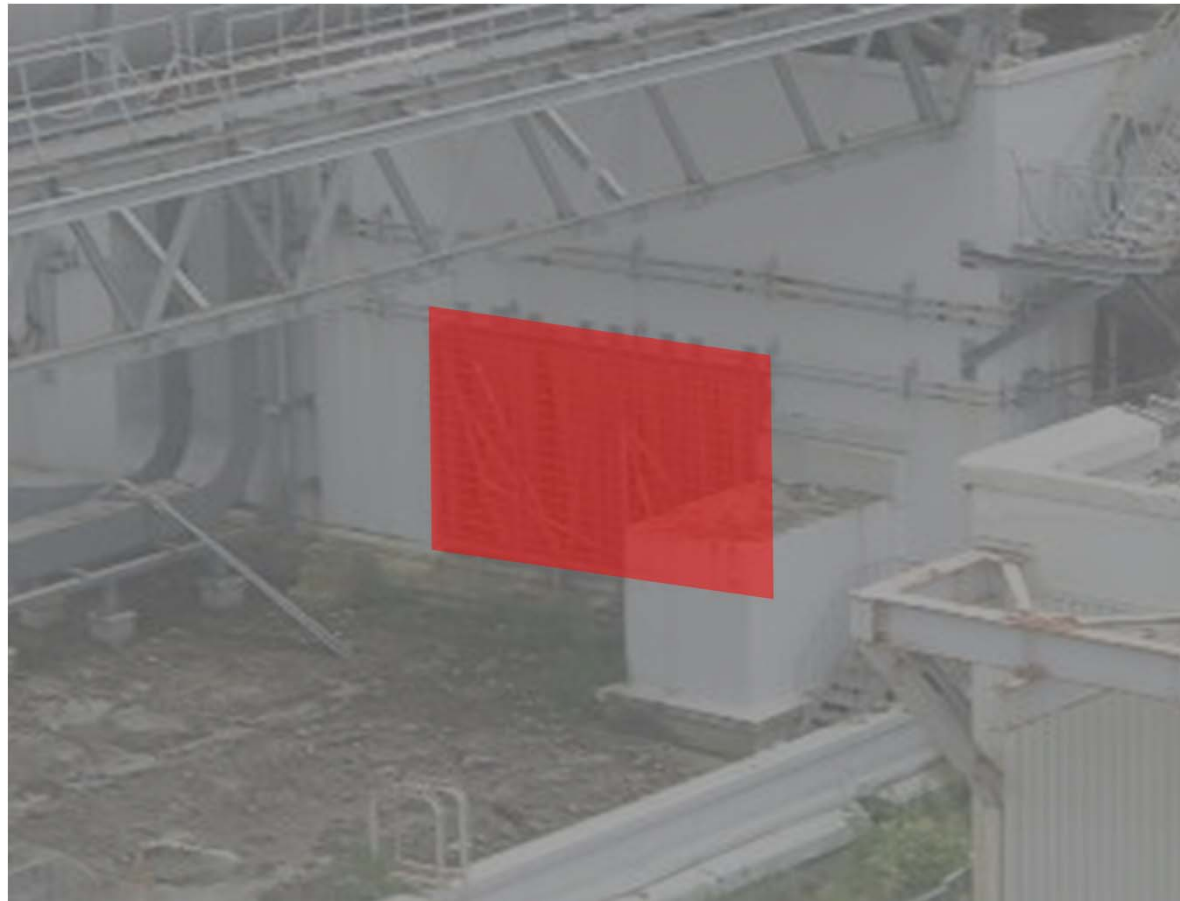
参考写真：雨水侵入箇所

- ・ 1-4号機建屋内に雨水が吹込む可能性のある窓およびガラリ等の破損箇所（7箇所、約200m²）を2023年2月～7月にかけて対策工事を実施予定

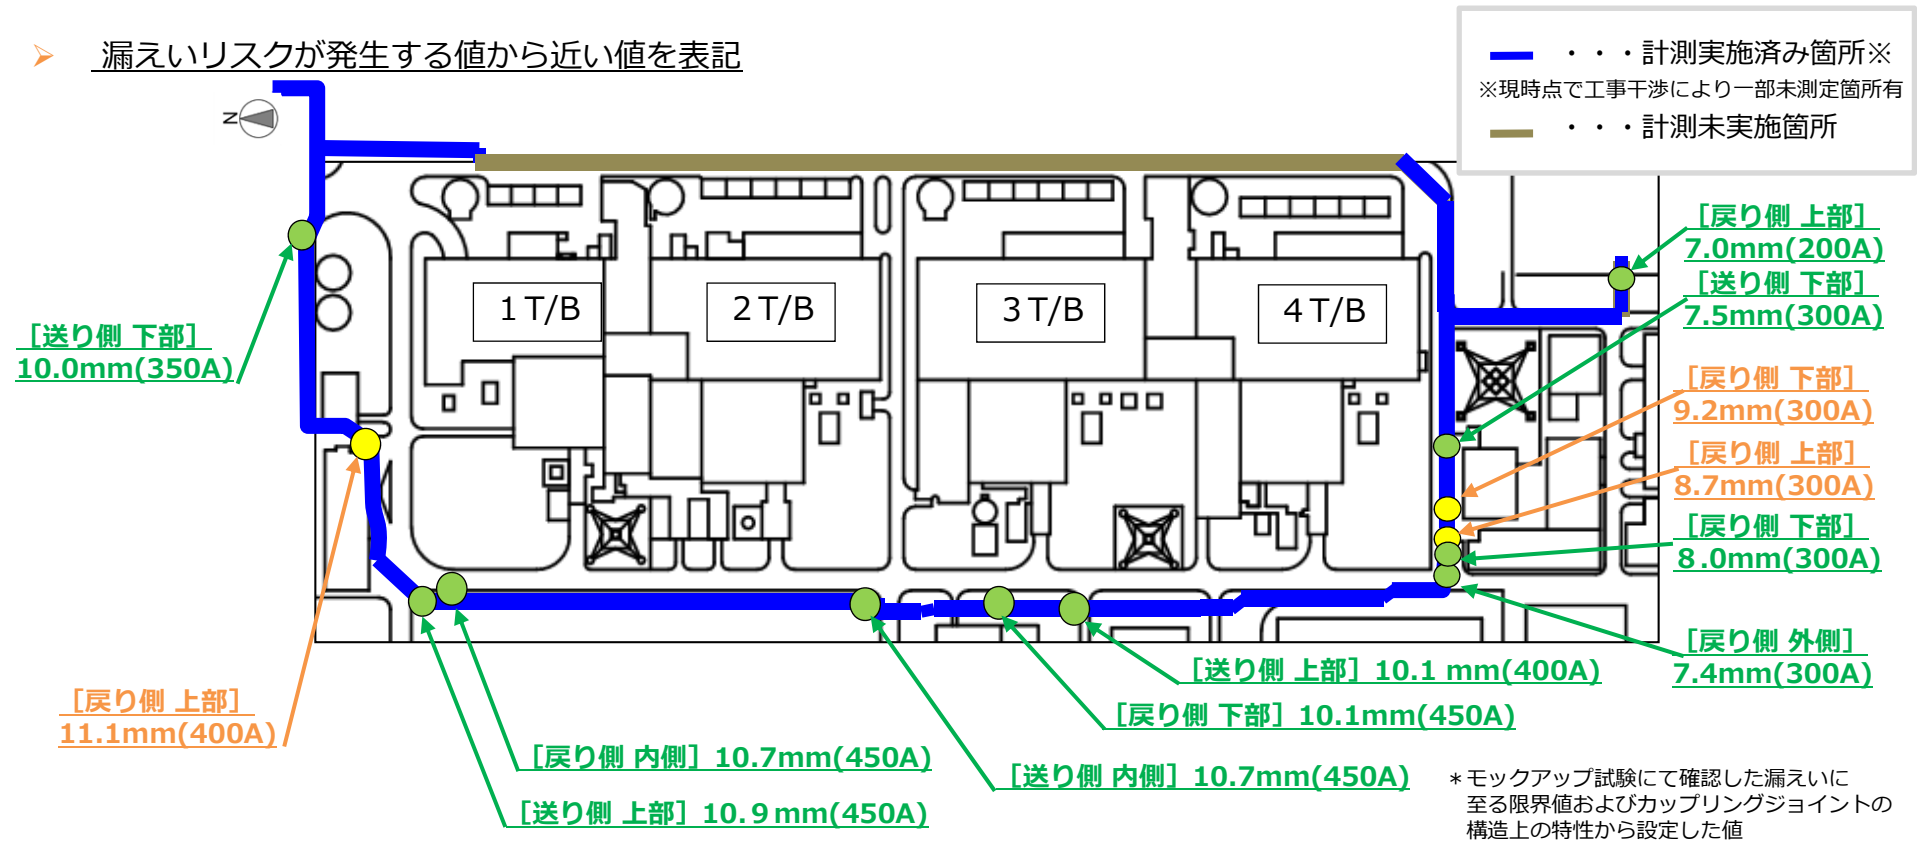
■ 約270箇所（458箇所中）計測を実施し、外観目視及び、遊間の計測値から、漏えいリスクが発生する箇所は確認されていないが、それに近い値の箇所が数箇所確認された。
これらのカップリングジョイント部については2回目計測時に優先的に計測を行う。

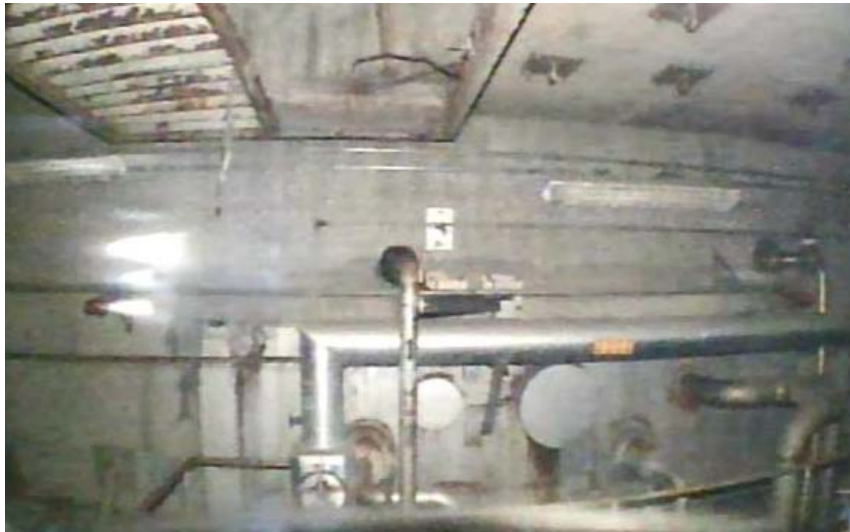
東側 T.P.+6m~T.P.+8m付近：多少のにじみ

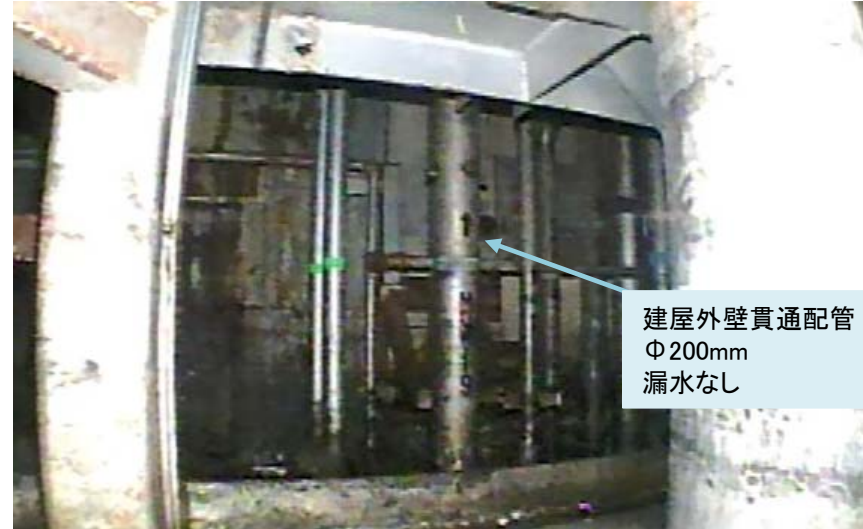
T.P.+1m~T.P.+3m付近：滞留水（過去）水没していた箇所

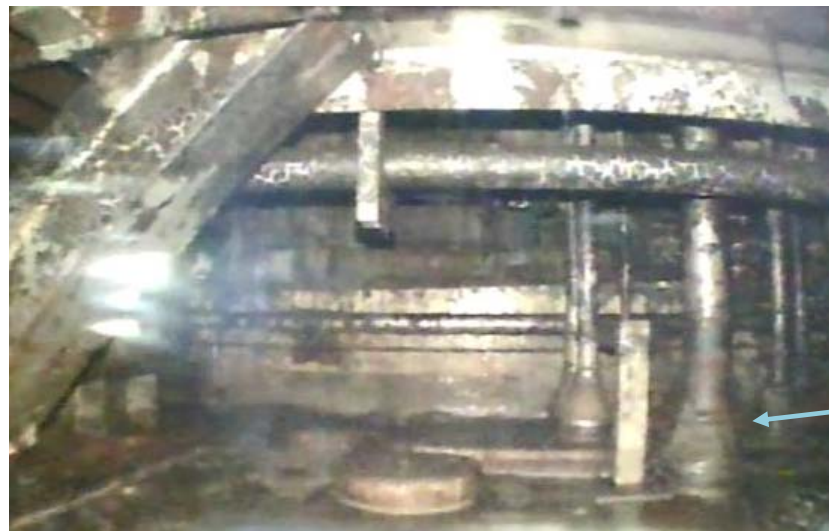
T.P.-0.8m（床面）~T.P.+1m付近：床面に水溜りやにじんでいる状況無

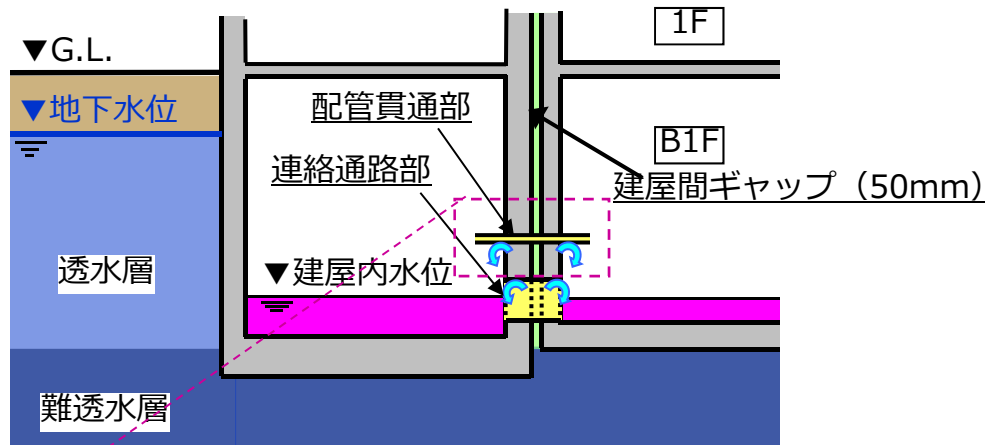
- 各建屋間ギャップ部には貫通配管があり、ラバーブーツ等の損傷による地下水の流入が、他の建屋で確認されている。

建屋間ギャップ貫通配管部地下水流入状況 (2021.7焼却建屋と工作建屋の貫通配管部)
