台風19号通過後の福島第一原子力発電所の状況について

< 参 考 資 料 >
2019年10月15日
東京電力ホールディングス株式会社
福島第一廃炉推進カンパニー

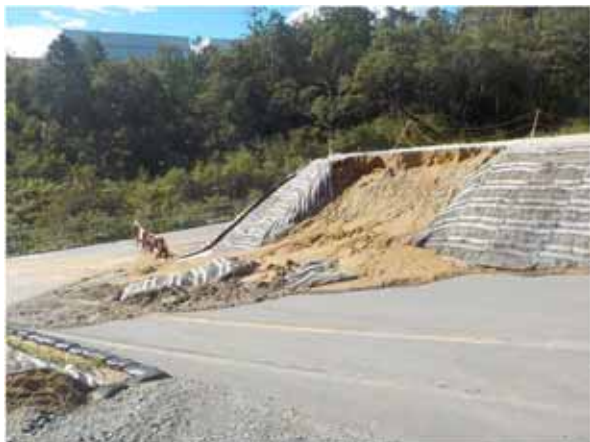
陳場沢川河口付近

【一部崩れている状況】
