福島第一原子力発電所

2号機使用済燃料プール内調査完了について

< 参 考 資 料 >
2 0 2 0 年 6 月 1 1 日
東京電力ホールディングス株式会社
福島第一廃炉推進カンパニー

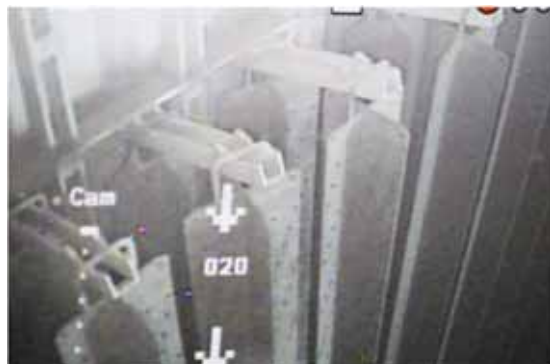
- 2号機使用済燃料プール（以下、SFP）内調査について、昨日に引き続き、本日（6月11日）午前9時38分から、調査を開始しました。
- 本日の調査ではROVを用いて、以下の点について確認を行いました。
 - ①制御棒の落下の有無および制御棒ハンガーの変形の有無
 - ②キャスクピット底部の干渉物の有無およびキャスクピットの梁の変形の有無やボルトの状況
- ①については、正常に制御棒が制御棒ハンガーに吊された状態で保管されていることを確認しました。また、②については、キャスクピット底部に砂状の堆積物が確認されたものの大きな干渉物は確認されず、梁やボルトに損傷は確認されませんでした。
- 本日の調査においても、今後の燃料取り出しの支障となるような状況は確認されておりません。
- なお、上記に加え、震災前からSFP内で保管しているチャンネルボックスや定検中に発生したフィルタなどの状況についてもあわせて確認し、燃料取出に支障となるような状況は確認されておりません。
- 作業が順調に進み、当初計画していた調査項目の撮影を完了したため、予定を前倒しして本日で調査を完了いたしました。今後、撮影した映像を詳細に確認し、調査結果を燃料取扱設備の設計等に反映することで、2024年度から2026年度に開始予定の2号機使用済燃料プールの燃料取出作業に向けて、着実に取り組んでまいります。

【SFP内の制御棒・制御棒ハンガーの様子】

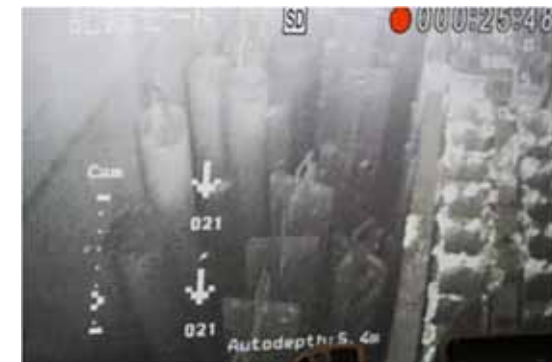
【SFP内の制御棒ラック、フィルタの様子】
