福島第一原子力発電所

3号機クレーン主巻 昇降停止について

< 参 考 資 料 >
2 0 2 0 年 1 1 月 2 4 日
東京電力ホールディングス株式会社
福島第一廃炉推進カンパニー

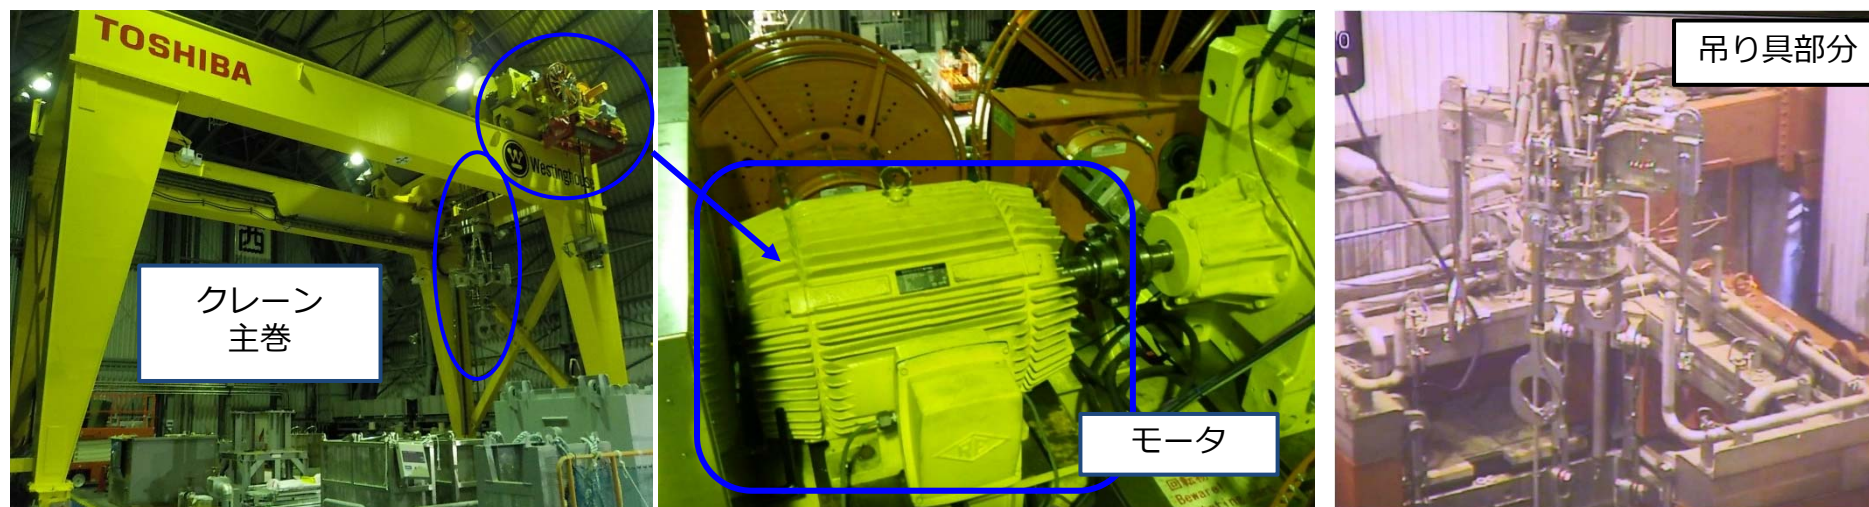
- 2020年11月18日午前9時50分頃、3号機使用済燃料プールからの燃料取り出し関連作業に伴い、プール内のキャスクピットに空の輸送容器（キャスク）を着座した後、吊り荷のない状態でクレーン主巻を上昇操作していたところ、午前10時30分頃、キャスクピット上の水面から2m弱の位置でクレーン主巻が上昇しない状態であることを確認しました。
- その後、各部位の外観点検、絶縁抵抗値測定および電流測定等により、原因調査を実施したところ、以下の状態であることを確認しました。
 - ・動作状態を目視確認した結果、ブレーキ解除は問題なく動作しているが、主巻モータが上昇指令時に上方せず、断続的に下降方向に回転していることを確認
 - ・主巻モータの巻線抵抗値を測定した結果、3相中1相（B-C間）の抵抗値が低いことを確認
 - ・電流測定の結果、制御盤のインバータ3相からモータに供給される電流値にばらつきがあることを確認
- 今後、クレーン主巻に外部モータを取り付けてメンテナンスエリアまで移動させた後に、主巻モータ及びインバータを予備品と交換する予定です。また、全体工程への影響を抑えるための対策として、クレーン復旧期間中にガレキ撤去やプール内燃料移動等の付帯作業を進める等の検討を進めてまいります。
- なお、クレーン主巻は動作しない状況においてもブレーキで保持されており、吊り具が下降することはありません。また、3号機オペフロダストモニタ等に有意な変動はありません。

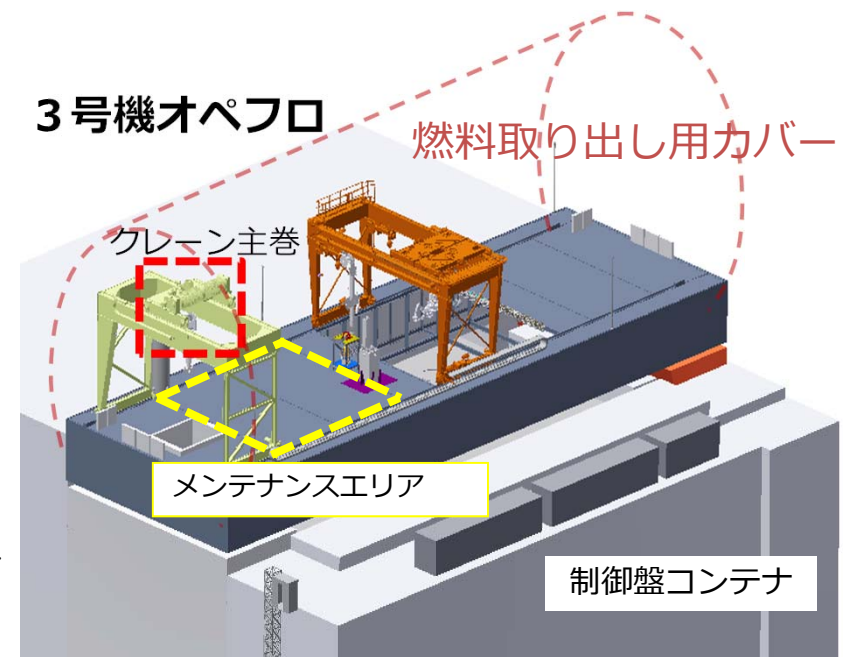
- a. 巻線抵抗 A-B相 0.22Ω、B-C相 0.14Ω、A-C相 0.24Ω (値は参考値)
 ⇒B-C相に異常あり
- b. インバータ電流測定
 上昇時：A相 10.4A、B相 19.5A、C相 12.2A
 下降時：A相 46A、B相 70A、C相 30.5A
 ※但し、短時間で速度異常停止する&クランプでの測定のため参考値
- c. 操作時の動作目視確認結果
 上昇時：軸は上昇側には廻らず、下降側に断続的に回転
 下降時：軸はスムーズに下降側へ回転

- メンテナンスエリアでクレーン主巻モータを交換するために、吊り具が床面よりも低い位置にあるクレーン主巻を巻き上げたうえでメンテナンスエリアまでクレーンを移動させる必要あり。
→ 主巻を外部モータで巻き上げる必要があり、外部モータの仕様、工法、制御方法等を検討中
- 主巻モータ予備品をメンテナンスエリアへ運搬し、取替える工法の検討、作業必要人数の確認、作業員手配についても実施していく。
