地震発生後の福島第一原子力発電所の状況について (更新版)

【地震の状況】

【地震直後の発電所の状況】

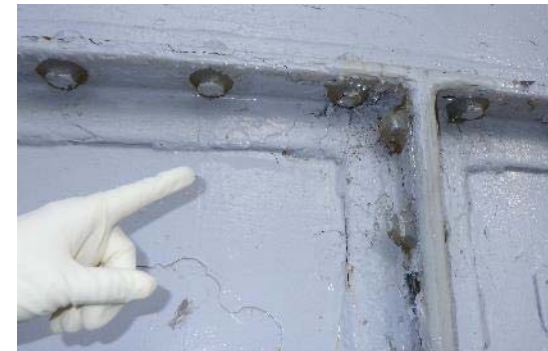
5/6号機FタンクエリアH3タンクフランジ下部からの漏えい

発生（確認時刻）：2月14日午前5時00分頃

概要：5カ所合計で鉛筆芯約1本分の漏えい、堰内にとどまっており、外部への影響はなし。

モニタリングポスト・敷地境界ダストモニタ・構内排水路モニタ・海水モニタに有意な変動なし。貯留水は5・6号機滞留水及び淡水化装置の戻り水

対応：2月15日午前8時15分頃、当該漏えい部位より水位を下げ、漏えい停止。今後、修理予定

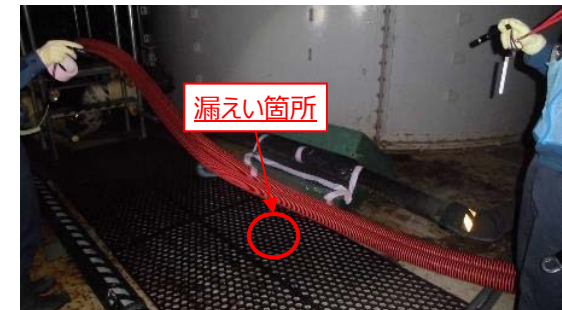
5/6号機FタンクエリアI7タンク上部フランジ部からの漏えい

発生（確認時刻）：2月14日午後4時50分頃（現場パトロール（区分Ⅱ））

概要：FタンクエリアI7タンク上部フランジ部からの漏えい（1滴/3秒程度、直ちに受けを設置し水溜まり無し）。水位を下げるため内包水を移送する系統を構成したところ午後7時4分頃、移送系統から漏えい（ $3\text{m} \times 4\text{m} \times 1\text{mm}$ 、 $1\text{m} \times 1\text{m} \times 10\text{mm}$ ）

対応：系統構成を中止し移送系統からの漏えい停止（I7タンクは継続中）、I7タンク・移送系統ともに受け設置済み、漏えい水は回収済

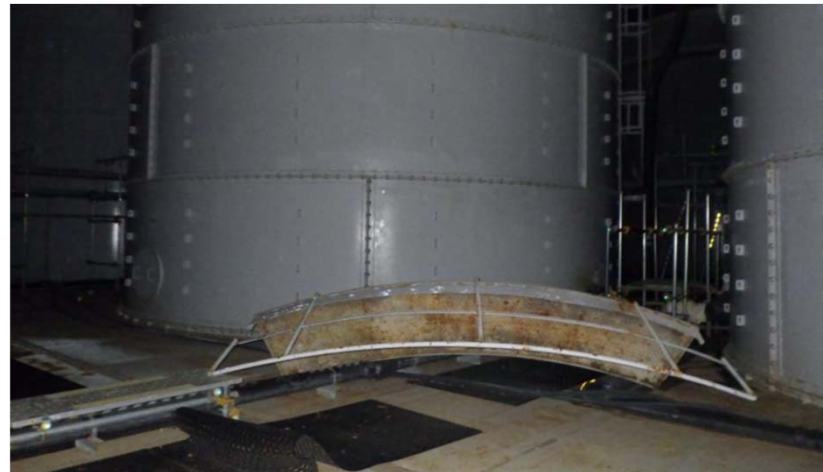
5/6号機Fタンクエリアでフランジタンク歩廊落下

- ・発生（確認時刻）：2月14日午前4時30分頃
- ・概要：Fタンクエリア（J3,J4,J6,I2,I3,I7,H3）7カ所でフランジタンクの歩廊が落下
- ・対応：立ち入り制限を実施済み。ケガ人やタンク等の破損は無し。今後、修理予定

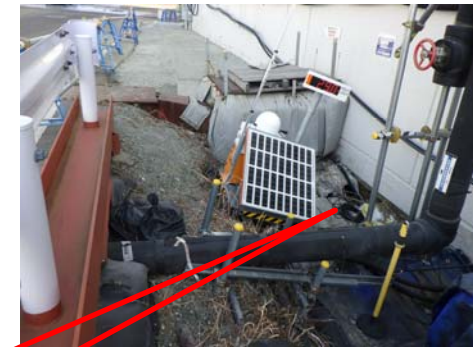
陥没箇所

滞留水移送ライン周辺の陥没

- ・発生（確認時刻）：2月14日午前10時54分頃
- ・概要：高温焼却炉建屋（HTI）へ向かう滞留水移送ラインの内、高温焼却建屋付近のライン周辺の地面が陥没していることを確認。水漏れ等は現時点で確認されていない。
- ・対策：滞留水移送ラインの系統を切り換えているため、運転に影響はない。また、今後、詳細に現場調査するとともに、損傷等があった場合は、速やかに対策を講じていく。

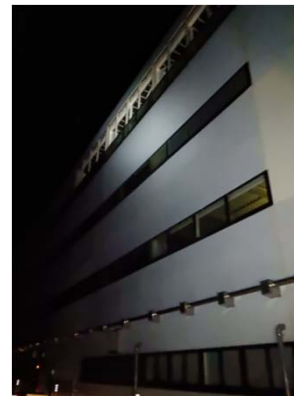
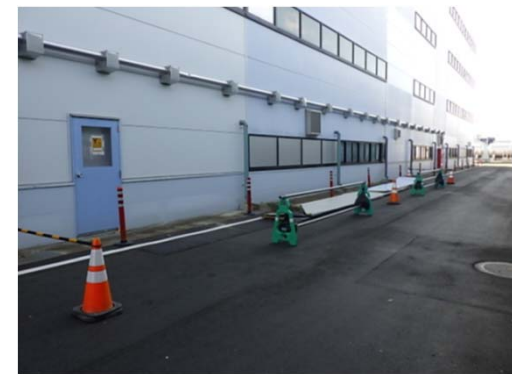
大型メンテナンス建屋北側壁面パネルが落下

- ・発生（確認時刻）：2月14日未明
- ・概要：大型メンテナンス建屋北側壁面パネルが落下しているのを確認、現地を立入制限している。また、落下する可能性のあるものは、仮固定を実施。（けが人なし）
- ・対応：今後修理予定

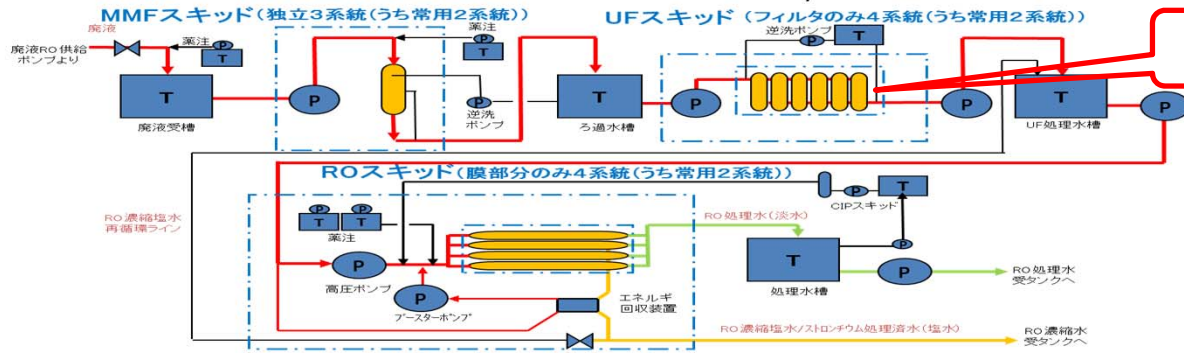
淡水化装置（RO-3）のフィルタ（UF-2-2）からの滴下（養生内）

- ・発生（確認時刻）：2月14日午前10時18分
- ・概要：主配管とドレン配管の融着部より2～3滴/秒の滴下あり、ただし養生内に留まっている。漏えい水（約15リットル）の回収完了。環境への影響なし。
- ・対策：主配管当該部の前後弁を閉操作実施。
- ・その他：当該系統は4系統のうち2系統使用、2系統予備のためRO-3の運転への支障はない。

主配管当該部の前後弁を閉操作実施

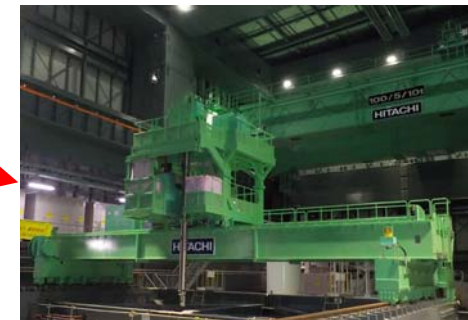
天井クレーン
(地震前撮影)

4号機原子炉建屋天井クレーンから油滴下

- ・発生（確認時刻）：2月14日午前1時43分頃
- ・概要：4号機原子炉建屋天井クレーンから油滴下を確認、漏えい範囲は約40cm×30cm×1mmと限定的であり環境への影響はなし
- ・対応：クレーンは休止中で拭き取りにて対応済み、3月予定の定期点検にて確認予定

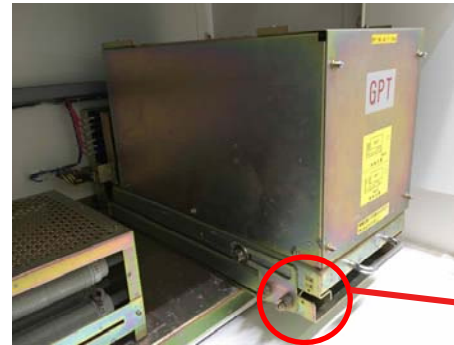
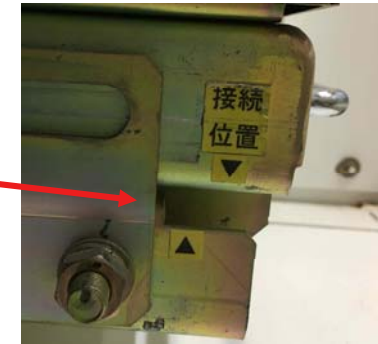
所内共通P/C（パワーセンター）3B電圧不足警報の誤発報

- ・発生（確認時刻）：2月14日午後3時頃
- ・概要：不足電圧を検出する装置（GPT変圧器）が地震により断路位置となったため誤動作
- ・対応：2月16日、所内共通P/Cを停止し点検実施。
GPT変圧器を正常位置に戻し復旧済み

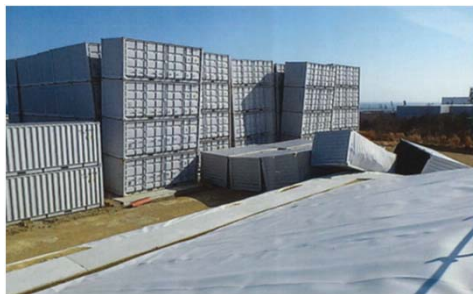
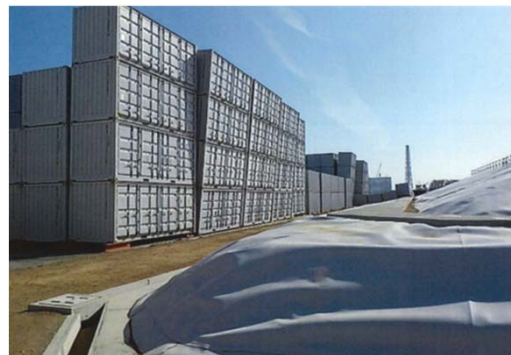
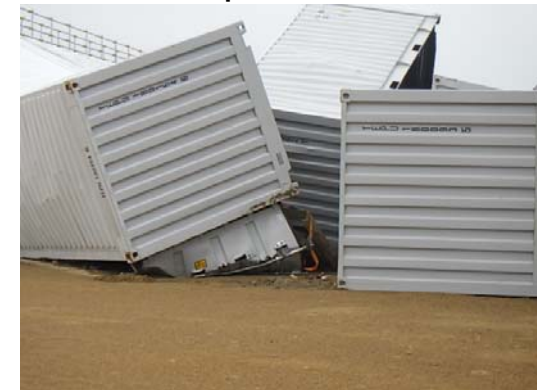
瓦礫保管エリア一時保管施設でのコンテナ傾き及び転倒

- ・発生（確認時刻）：2月14日午後1時51分頃
- ・概要：瓦礫保管エリア一時保管施設（AAエリア）の瓦礫コンテナの一部が転倒及び傾き（転倒2箇所、12台程度、傾き数箇所、10列程度）
内容物は除染済みのフランジタンク片であり汚染やダストの飛散なし。（2/16測定）
内容物の表面汚染密度 $<1.0\text{Bq}/\text{cm}^2$ 付近のダスト濃度 $<1.7\times 10^{-5}\text{Bq}/\text{cm}^3$
- ・対応：現地に立入制限、今後修復予定

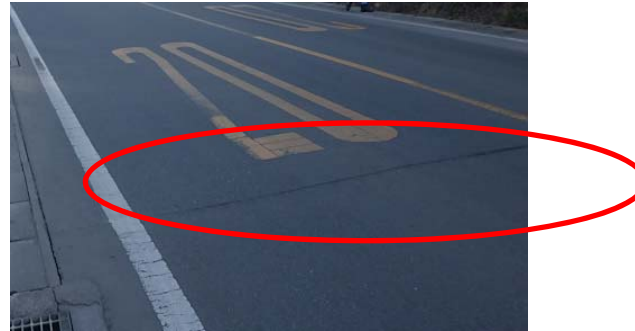
5号機西側道路亀裂

- ・ 発生（確認時刻）：2月14日午後2時40分頃
- ・ 概要：5号機西側道路亀裂を確認
- ・ 対応：車両の通行に問題なし（必要に応じて補修）

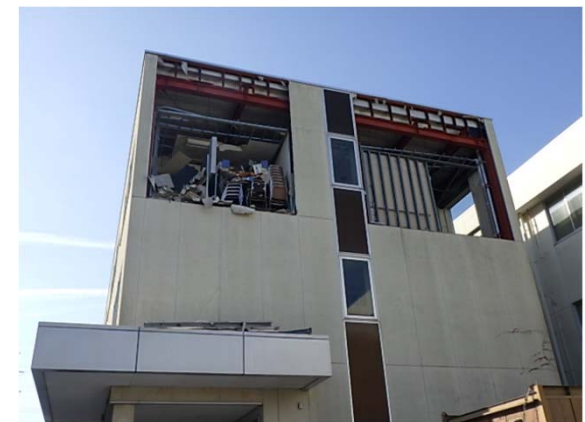
協力企業棟外壁および天井パネル落下

- ・ 発生（確認時刻）：2月14日未明
- ・ 概要：協力企業棟外壁および天井パネルが落下しているのを確認し、現地を立入制限している。（けが人なし）
- ・ 対応：今後修理予定

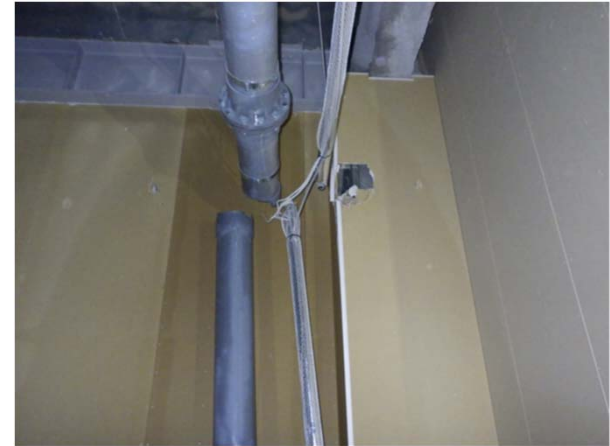
大型休憩所8階給水管配管損傷

- ・発生（確認時刻）：2月14日未明
- ・概要：大型休憩所8階給水管配管が損傷し水漏れが発生。配管が損傷したため、給水ができなくなった。そのため、バルブを閉じることで、損傷箇所を切り離し仮復旧（午後0時30分頃）した。（給水管は右側）
- ・対応：今後修理予定

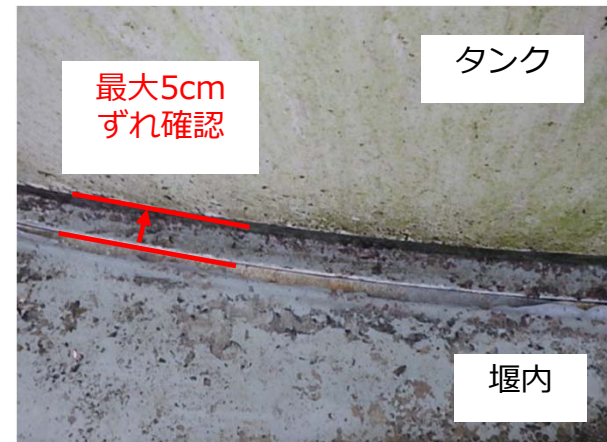
増設/高性能ALPSサンプルタンク・処理水タンクの位置ずれ

概要：増設ALPSサンプルタンク1基（全3基）、高性能ALPSサンプルタンク2基（全3基）にタンクの位置ずれ（最大5cm）を確認。目視点検により、タンク及び周辺配管（PE管）に有意な変形がないこと及び漏えいがないことを確認。

処理水タンクについてもDエリア等においてタンクの位置ずれを確認。同様に目視点検によりタンクに有意な変形や漏えいが無いこと及び接続配管等に漏えいがないことを確認。

対応：今後、サンプルタンクについては処理水移送時に運転圧力における漏えい確認を実施予定。処理水タンクについては、連結管の変異量を計測予定。

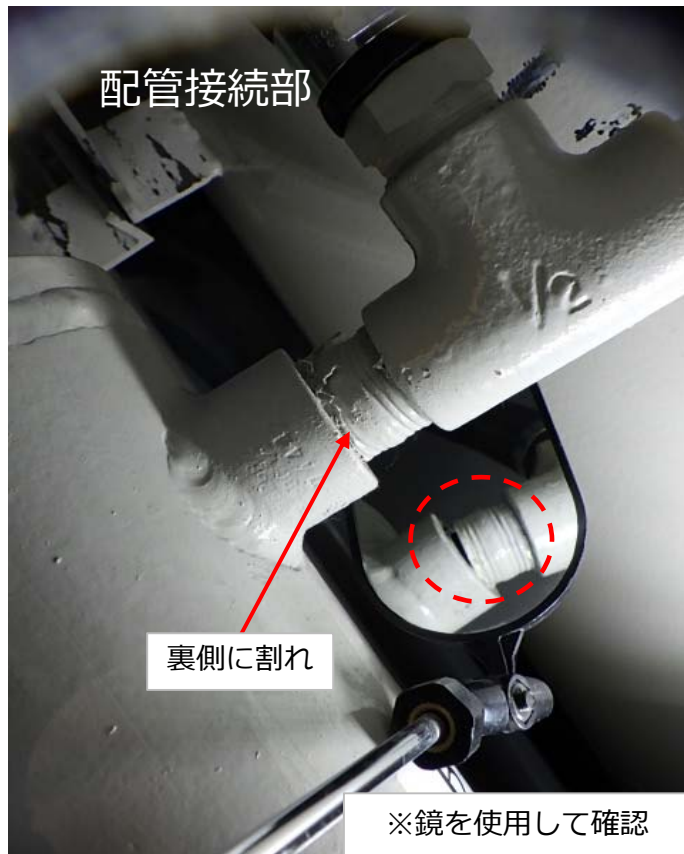
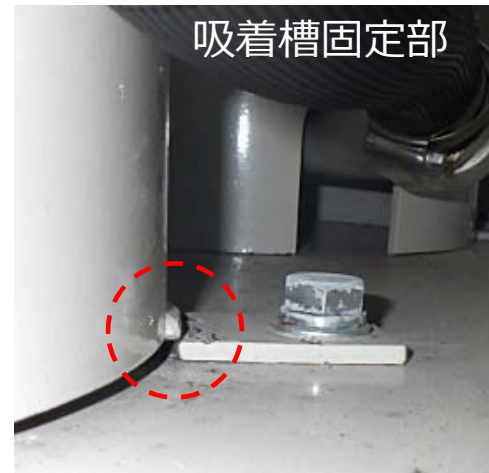
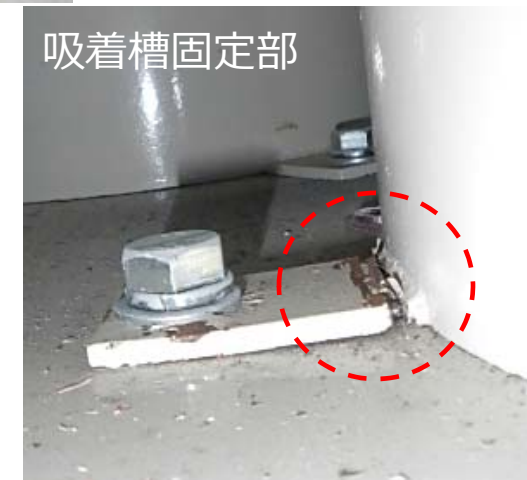
窒素ガス分離装置C号機の流動変動について

- ・ 現在、調査を継続中
- ・ 2月16日の点検において、装置内の吸着槽（空気から酸素を除く機器）に連なる配管接続部の一つと吸着槽の固定部に割れ（2箇所）を発見した。
