【概要】

# 【参考】 干渉物調査の概要、PCV圧力・ダスト濃度の監視

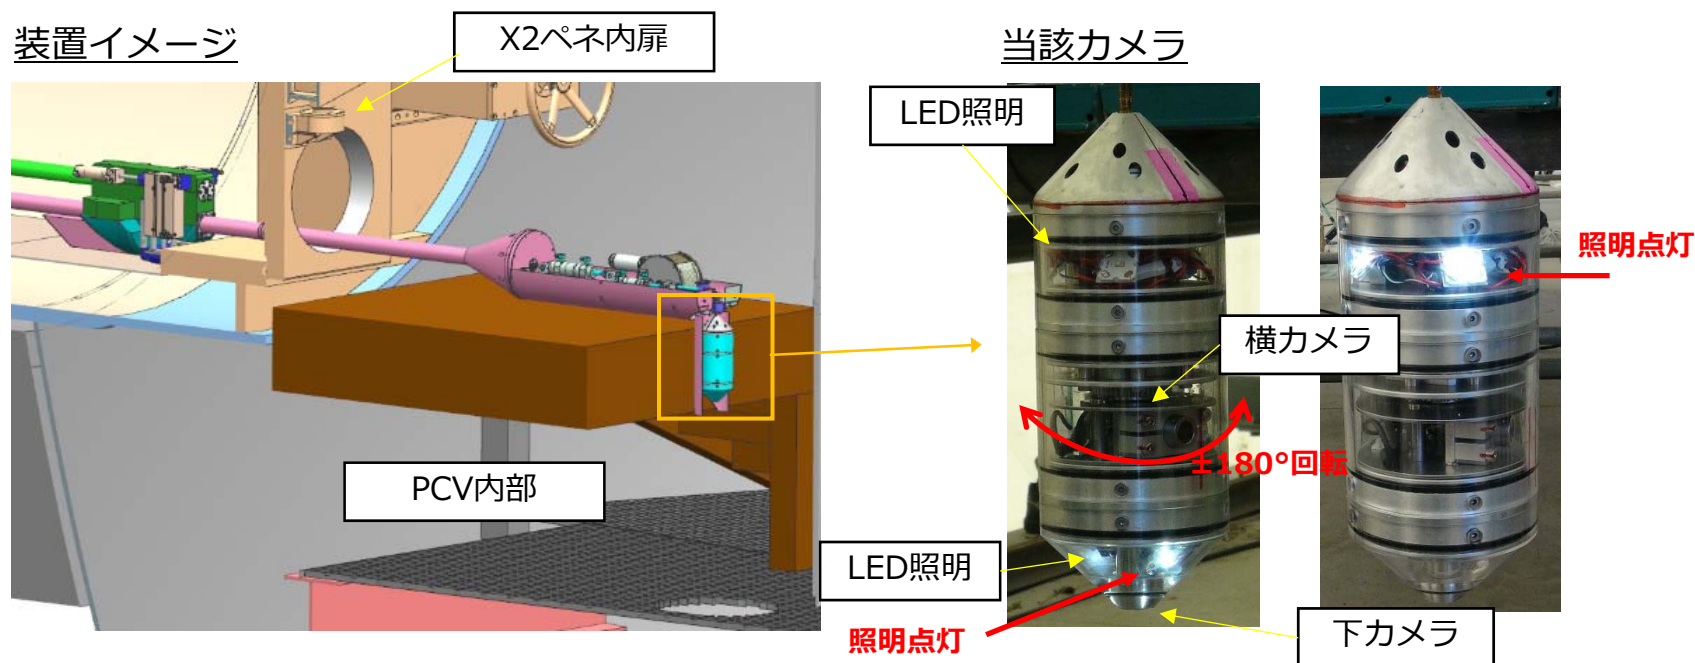
- 1号機原子炉格納容器（以下「PCV」）アクセスルート構築作業においては、2020年9月30日にグレーチングの下部に計装配管があることを確認したことから、PCV内を詳細に調査するためのカメラ（以下「当該カメラ」）を新たに開発し、PCV内干渉物調査を行う予定としていました。
- 2021年1月21日、PCV内干渉物調査の準備作業を行っていたところ、PCV圧力が低下しました。（2021年1月22日お知らせ済み）
- PCV圧力が低下した原因は、カメラチャンバ取付の際に外力が加わったことから、X-2ペネトレーション外扉のシール部から漏えいが発生したものと推定しました。対策としてX2ペネ外扉とX2ペネのシール性補強や、カメラチャンバ取付の際に外力が加わらないように取付方法の改善、AWJガイドパイプへのサポート追設を実施することで、当該カメラを使用したPCV内干渉物調査を実施することとしました。（2021年2月25日お知らせ済み）
- その後、2月19日に1号機PCV内の水位低下が確認されたことから、念のため現地作業を中断しましたが、PCV圧力低下対策が水位低下を助長するものでないことを確認し、PCV圧力低下対策作業を4月6日より開始しました。（2021年4月5日お知らせ済み）
- 4月19日に当該対策が完了したことから、明日（4/23）より当該カメラを使用したPCV内干渉物調査を実施する予定です。
- 作業にあたっては、PCV圧力を監視しつつ、ダストモニタで作業エリアのダスト濃度を適切に確認しながら、万が一異常が確認された場合は必要な措置を実施するなど、周辺環境に影響を与えぬよう、また、安全を最優先に、慎重に進めてまいります。

監視パラメータ	監視頻度	判断基準	逸脱時の対応
・ PCV圧力	カメラチャンバ取付 及び隔離弁開から 10分間は常時監視	異常な圧力変動がないこと (気圧変動に伴う圧力変化 以外)	PCV内部との隔離を優先して実施 その後作業中断、現場から待避 圧力の変化を確認、圧力変動対応 実施
	10分以降は毎時監視 とし、隔離弁閉ま では継続して監視		
・ 作業エリア ダスト濃度	作業中常時	$2.5 \times 10^{-3} \text{ Bq/cm}^3$ 以下	作業中断、現場から退避、高ダスト 対応実施
