## (参考) HICのスラリー移替え装置の概要

福島第一原子力発電所

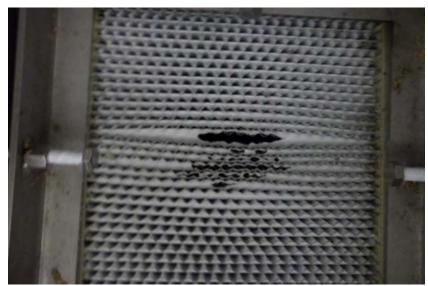
高性能フィルタ

- 汚染水の浄化処理の過程で発生した炭酸塩スラリーを収容している高性能容器(以下、HIC)のうち、低線量のHIC(2基)の移替えについて、本年8月5日から順次、安全を最優先に、慎重に作業を進めています。
- 8月24日に、増設多核種除去設備(以下、ALPS)建屋内でスラリー移替え作業を実施していたところ、移替え先のHICに設置したスラリー移替装置(SEDS)の排気ライン出口において、作業用に設置した連続ダストモニタのダスト濃度高警報<sup>※1</sup>が発生したことから作業を一時中断しています。
- その後、ダスト濃度の警報が発生した原因調査として、8月30日に排気ライン出口の 高性能フィルタを点検したところ、当該フィルタに損傷があることを確認しました。
- ダスト濃度の警報発生の原因については、当該フィルタ損傷によるものと推定していますが、増設ALPS建屋周辺の連続ダストモニタ指示値に有意な変動がないこと、また、当該作業においては適切な装備を着用しており、作業員に身体汚染のないことを確認しています。
- 当該フィルタが損傷した原因や、その他のフィルタの状況\*2については、今後調査を実施してまいります。
- また、これまでのところ、既設ALPS及び増設ALPS建屋周辺及び、敷地境界の連続ダストモニタに有意な変動はなく、周辺環境への影響は確認されておりません。
- ※1 作業中断を判断する作業用に設置したダスト濃度値:1.0×10<sup>-4</sup>Bq/cm<sup>3</sup>(ダスト濃度高)【ダストモニタの濃度高高:8.0×10<sup>-4</sup>Bq/cm<sup>3</sup>】、今回のダスト濃度測定値:3.3×10<sup>-4</sup>Bq/cm<sup>3</sup>
- ※2 高性能フィルタについては、既設ALPSと増設ALPS合わせて、全25箇所あります。 このうち、スラリー移替え作業で確認された1箇所のほか、 8月31日に2箇所の高性能フィルタを点検し、いずれも損傷があることを確認しました。
