多核種除去設備(ALPS)ならびに高性能容器(HIC)の排気フィルタについて (続報)

HIC排気フィルタ損傷を踏まえた、ALPSの排気フィルタ点検（その1）

HIC排気フィルタ損傷を踏まえた、ALPSの排気フィルタ点検（その2）

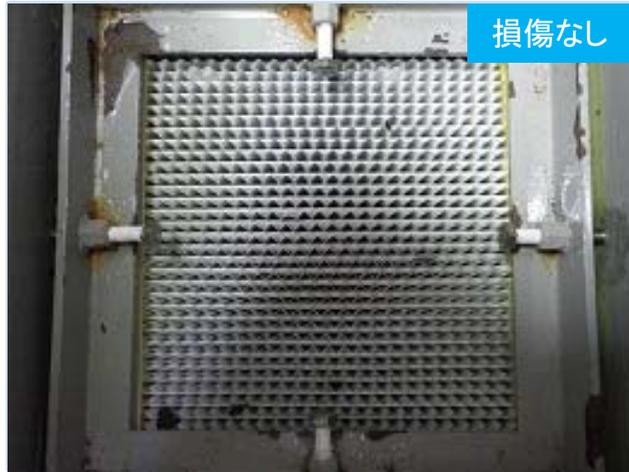
既設ALPS 排水タンク排気フィルタ

- ALPSにおいて、今回損傷が確認されたHIC排気フィルタ以外に、ALPS設備内で使用している排気フィルタ（増設ALPS：18箇所、既設ALPS：28箇所）を対象に、9月17日より点検を開始しました。
- 実施にあたっては、損傷したHIC排気フィルタと類似する環境（ミスト+エアブロー）※1にある排気フィルタから優先的に点検を行うこととし、その条件に該当する排水タンク※2の排気フィルタ（増設ALPS：上記18箇所中の1箇所、既設ALPS：上記28箇所中の1箇所）について、点検を実施しました。
- 点検の結果、既設ALPSの排水タンク排気フィルタについては、損傷等の異常は確認されませんでした。一方、増設ALPSの同排気フィルタについては、一部に傷（最大約15mm×約5mm）が確認されたことから、暫定対策として、9月18日に代替フィルタを設置しました。

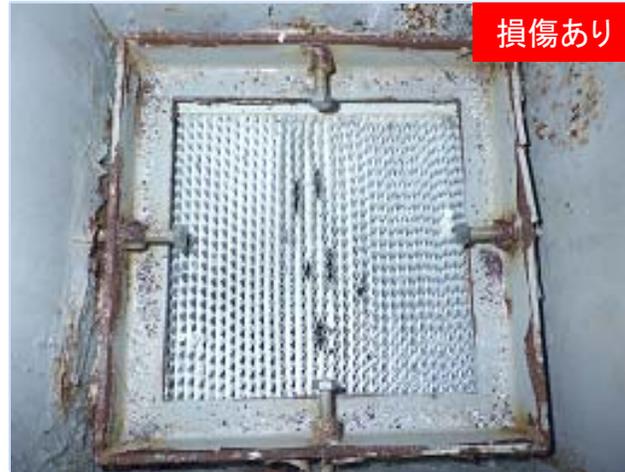
増設ALPS 排水タンク排気フィルタ

- ・ 吸着塔の排気配管と排水タンクが繋がっており、吸着塔の逆洗作業時に使用するミストを含んだエアブローの圧力が排水タンクの排気フィルタを損傷させたと推定。

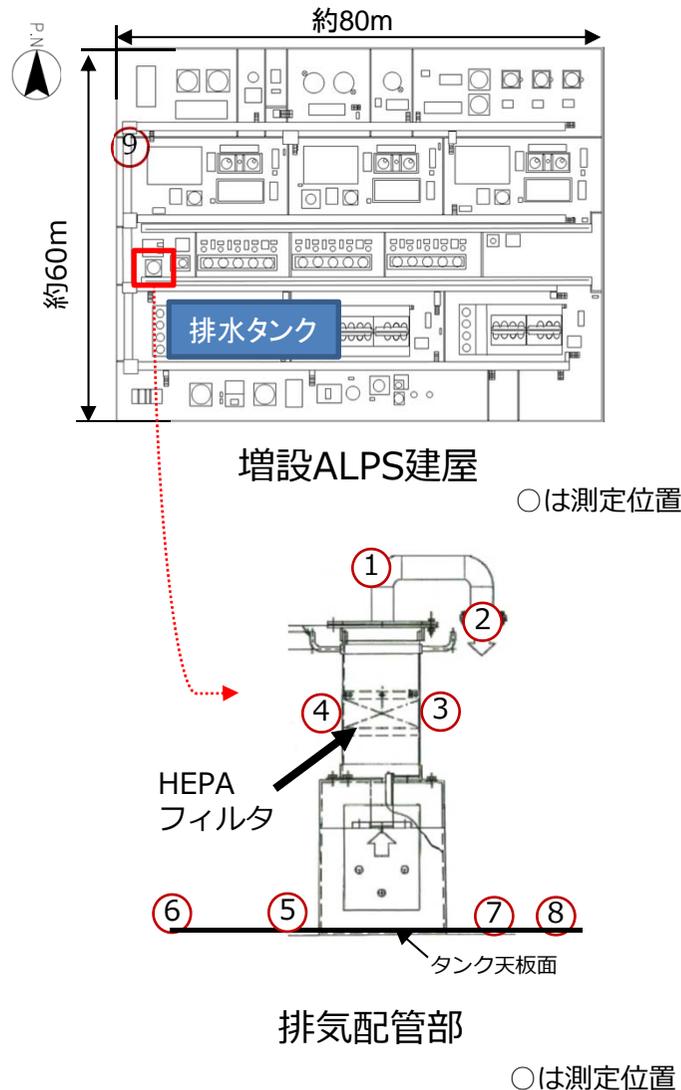
- 排気フィルタの損傷が確認された、増設ALPS排水タンクの排気配管、及びその周辺の表面汚染測定を実施した結果、排気配管が発生源と想定される汚染の広がりは確認できませんでした。

表面汚染測定結果 (β) 採取日 : 2021/9/18
バックグラウンド:200cpm

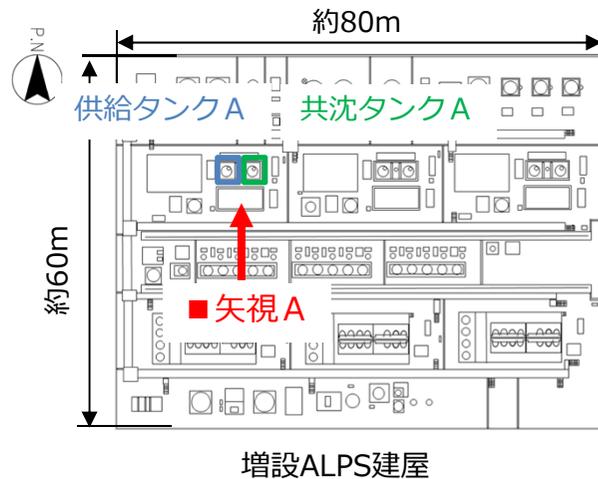
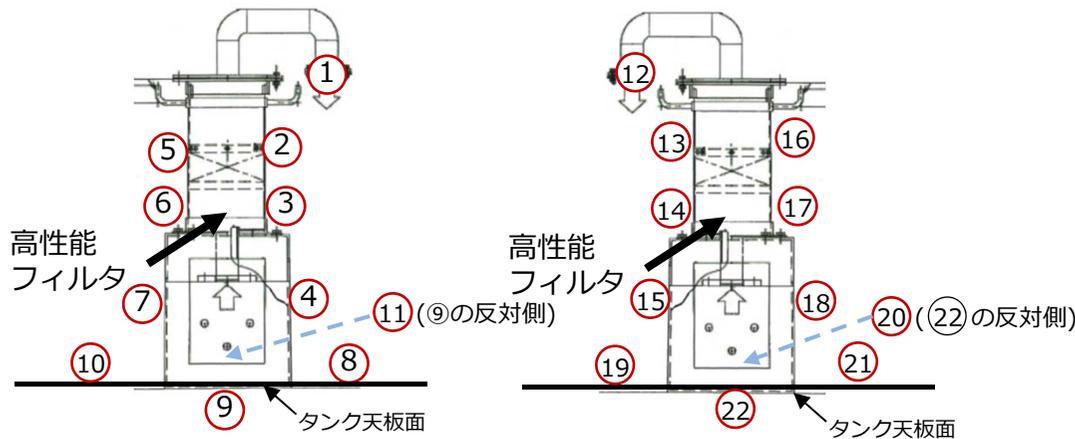
- 矢視A 排気配管周辺の表面汚染測定位置

- 排気フィルタに損傷が確認された供給タンクA及び共沈タンクAの排気配管及びその周辺の表面汚染測定を実施した結果、排気配管が発生源と想定される汚染を確認しました。

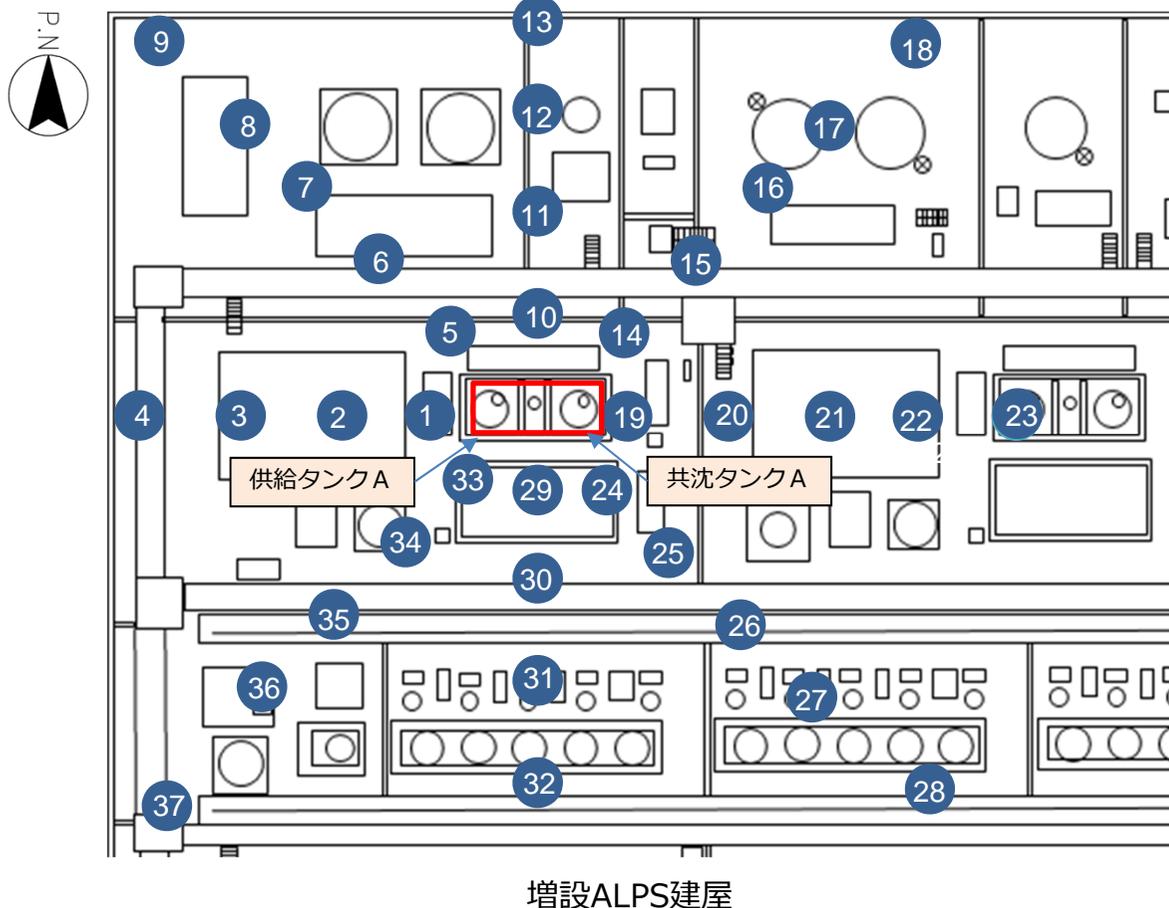
- 排気フィルタの損傷が確認された供給タンクA及び共沈タンクAの排気配管からの汚染の広がり範囲を確認するため、同タンク周辺の表面汚染測定を実施した。床面は同じ靴でエリア内を移動するため、ある程度の汚染が確認されたが、立面の汚染は数百cpmであり、同タンク周辺には汚染が拡大していないことを確認しました。

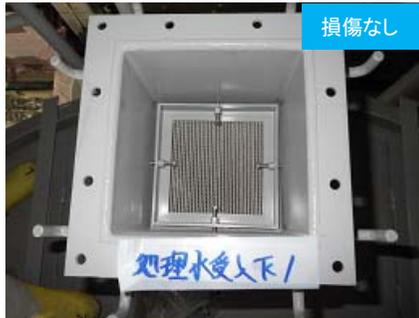
増設ALPS 処理水受入タンク1

損傷なし

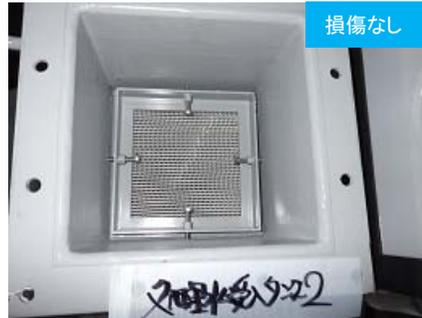
増設ALPS 処理水受入タンク2

損傷なし

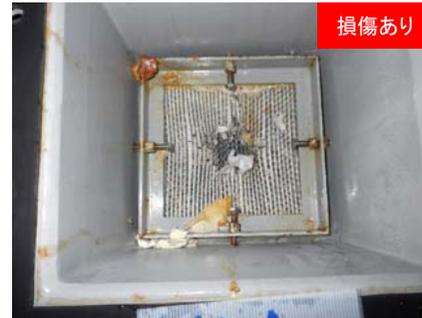
増設ALPS A系共沈タンク

※4：炭酸ソーダ貯槽1：約200mm×約10mm、共沈タンクA：約100mm×約50mm、供給タンクA：約200mm×約40mm
排気フィルタの状況（写真）はP.8～P.9参照

損傷あり

- ・ 薬液を扱うタンクであるため、経年使用に伴い排気フィルタに付着した薬液が析出し、フィルタを閉塞させた可能性がある。
- ・ 2016年度に実施したタンク内清掃時にエアブローを実施しており、その際の圧力が排気フィルタを損傷させた可能性がある。

- 9月18、19日に、増設ALPSの残り17箇所の排気フィルタを点検したところ、「炭酸ソーダ貯槽1※1」「共沈タンクA※2」「供給タンクA※3」の計3箇所の排気フィルタについて損傷※4を確認しました。
 - 損傷が確認された排気フィルタについては、暫定対策として、9月20日までに代替フィルタを設置しています。なお、増設ALPSのその他の排気フィルタ（14箇所）については、損傷等の異常は確認されませんでした。
- ⇒増設ALPSのHIC以外の排気フィルタについて、9月20日までに全18箇所全ての点検が完了し、4箇所について損傷を確認

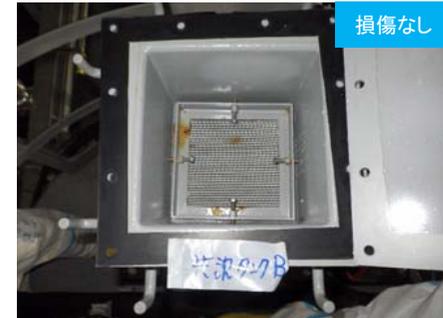
増設ALPS B系共沈タンク

損傷なし

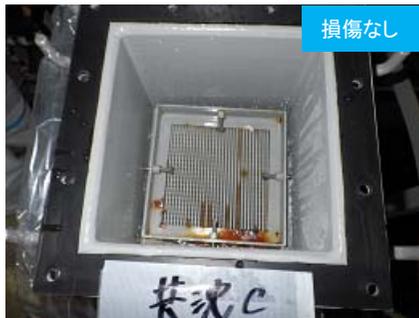
増設ALPS C系共沈タンク

損傷なし

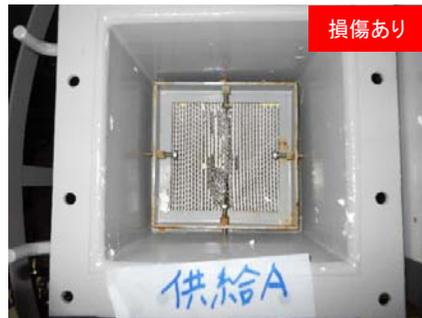
増設ALPS A系供給タンク

損傷あり

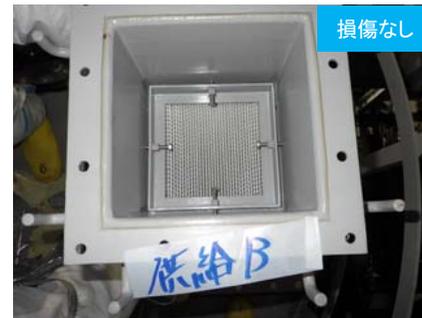
増設ALPS B系供給タンク

損傷なし

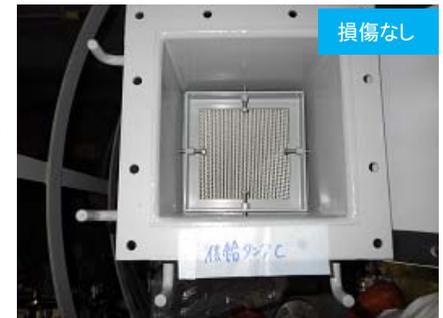
増設ALPS C系供給タンク

損傷なし

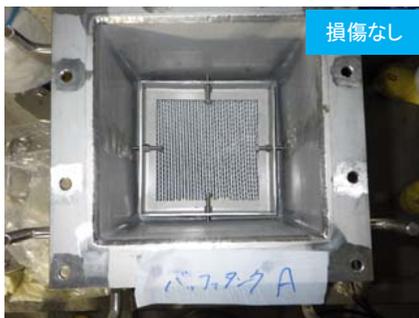
増設ALPS バッファタンクA

損傷なし

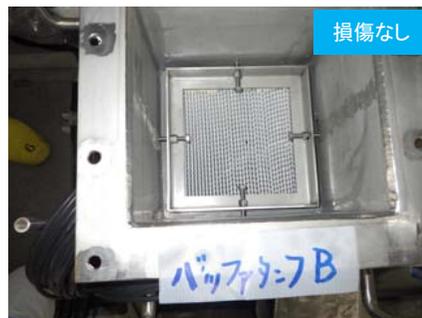
増設ALPS バッファタンクB

損傷なし

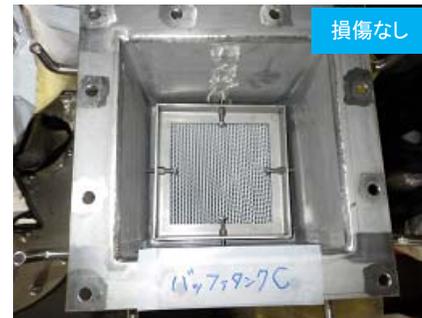
増設ALPS バッファタンクC

損傷なし

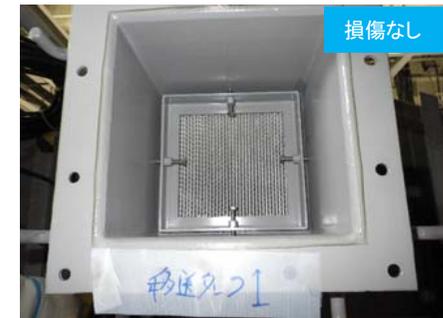
増設ALPS 移送タンク1

損傷なし

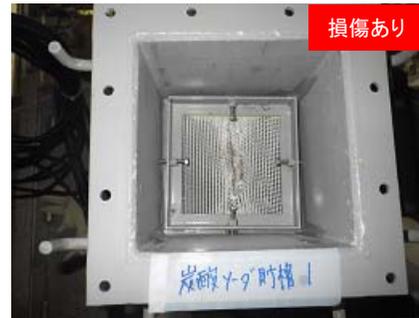
増設ALPS 炭酸ソーダ貯槽1

- ・ 比較的濃度が濃い薬液を扱うタンクであるため、経年使用に伴い排気フィルタに付着した薬液が多く析出し、フィルタを閉塞させた可能性があり、エアブローは実施していないものの、タンクの水位変動に伴う空気の流れにより、損傷に至った可能性がある。

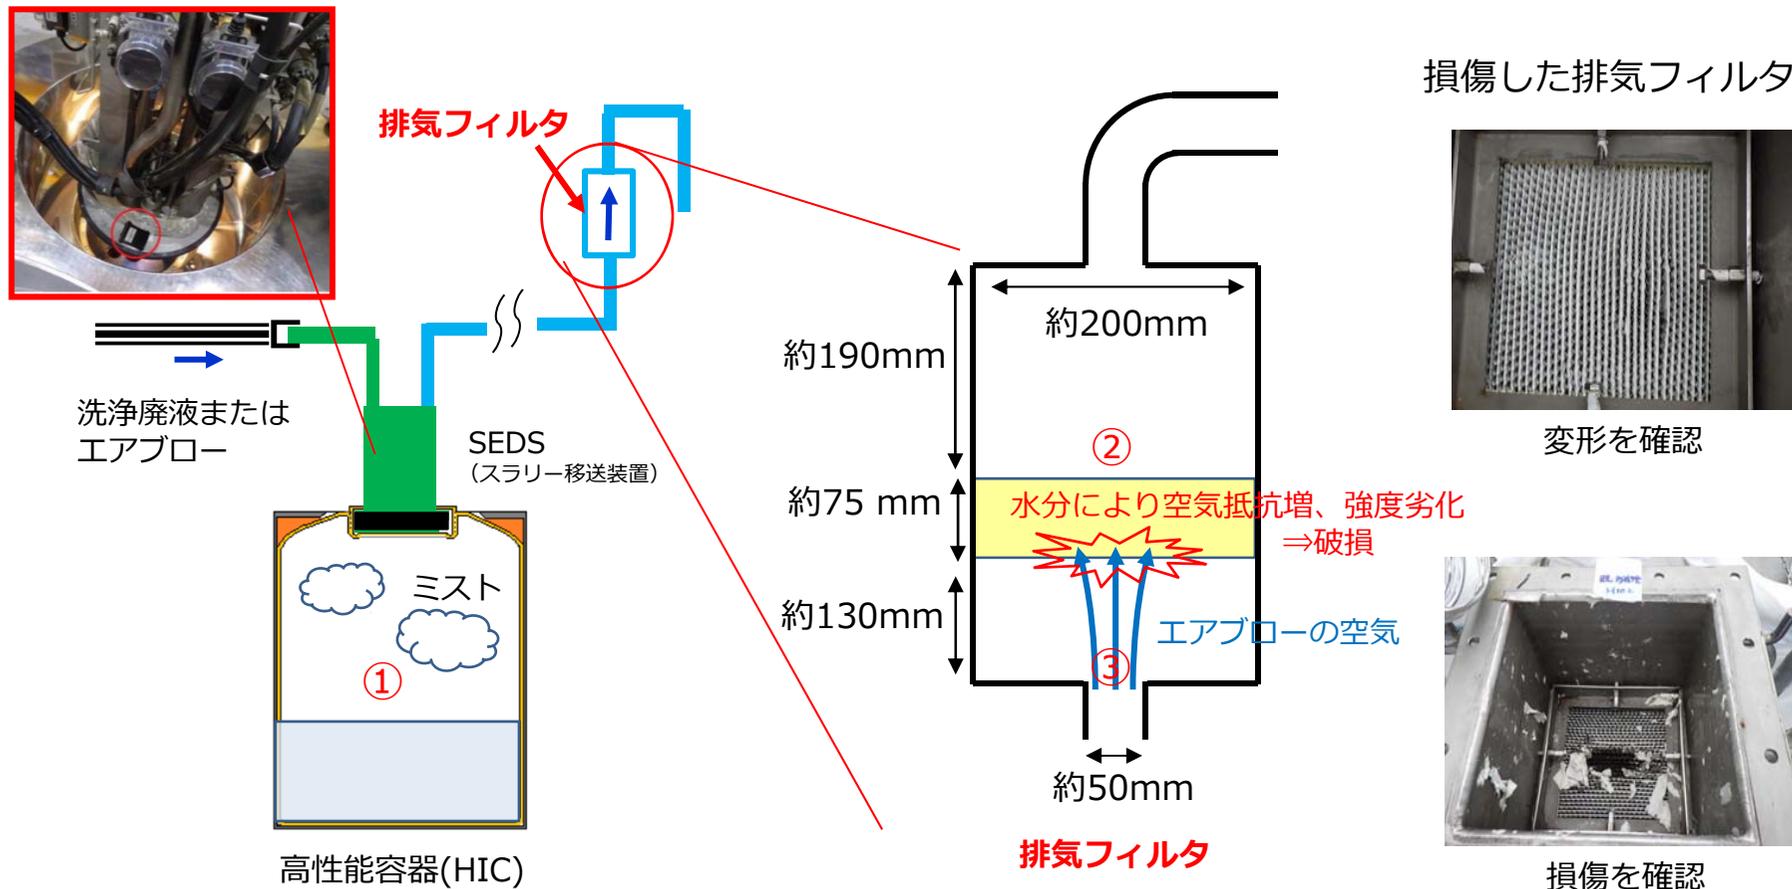
(参考) HIC排気フィルタ損傷に関する推定原因

- 排気フィルタの損傷について、推定原因は以下の通りです
 - ① ALPS運転時の前処理における洗浄廃液や、吸着材の排出作業におけるエアブローにより、HIC内部にミストが発生
 - ② エアブローで排気フィルタまで到達したミストで排気フィルタが湿潤し、空気抵抗が増加。また、フィルタの強度が劣化
 - ③ エアブローの空気が排気フィルタ中央付近に集中することで、損傷が発生
