<[2021年10月28日](#) お知らせ済み>

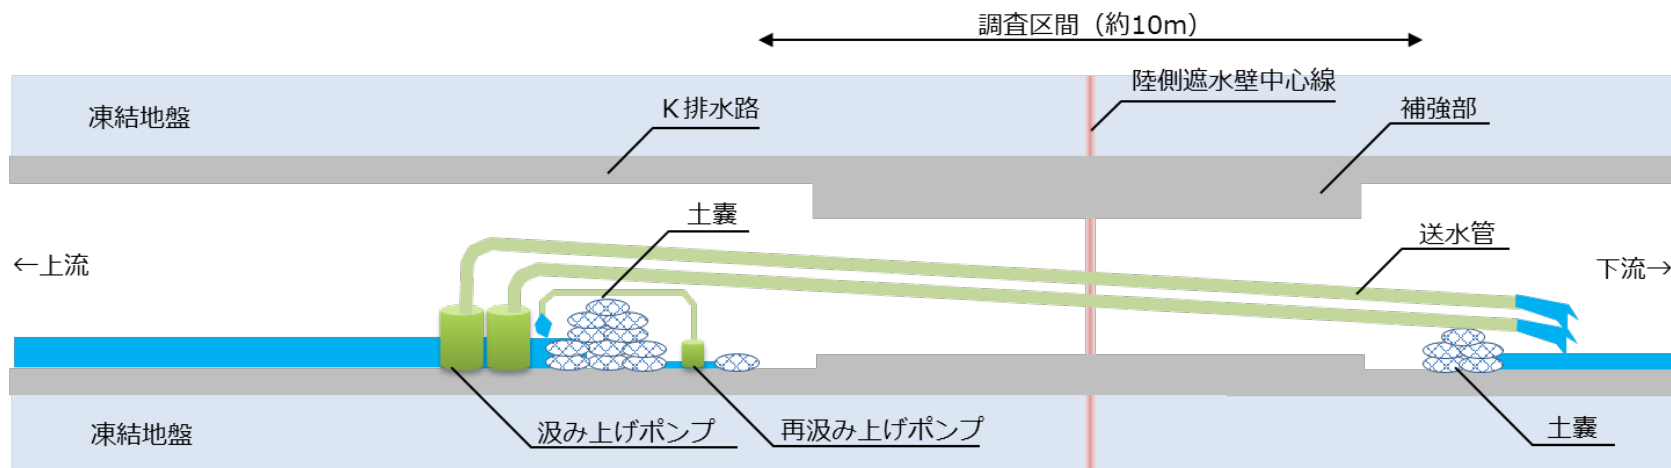
図1 K排水路内部の調査計画概要図

- 陸側遮水壁の維持管理については、測温管による地表・地中温度を参考に監視しておりますが、10月13日に、K排水路交差付近（下流部）の測温管150-7Sにて、地中に3m（地表下1.0m～4.0m付近）の区間で局所的に0℃を超過している状態が継続されていることを確認しました。
- 地下水位に変化は無く、内外水位差は確保されていることから、陸側遮水壁の遮水機能に影響はないと評価しております。
- K排水路では、陸側遮水壁との交差部に、凍結による膨張対策として、補強箇所が存在します。
- 当該補強箇所内において、クラックなどが発生し、凍結範囲に水が流出している可能性があるかと推定しております。

- 11月第1週に当該区間をドライアップし、目視による詳細調査、クラック等の補修を実施する予定です。
- 目視調査については、11月2日より開始する予定です。
