1. これまでの試験的な止水の実施状況

2. ボーリング調査および鋼矢板による試験的な止水とその工程

3. 共用プールの雨水排水設備の外観点検・掘削調査等

4. 測温管150-7Sの温度変化

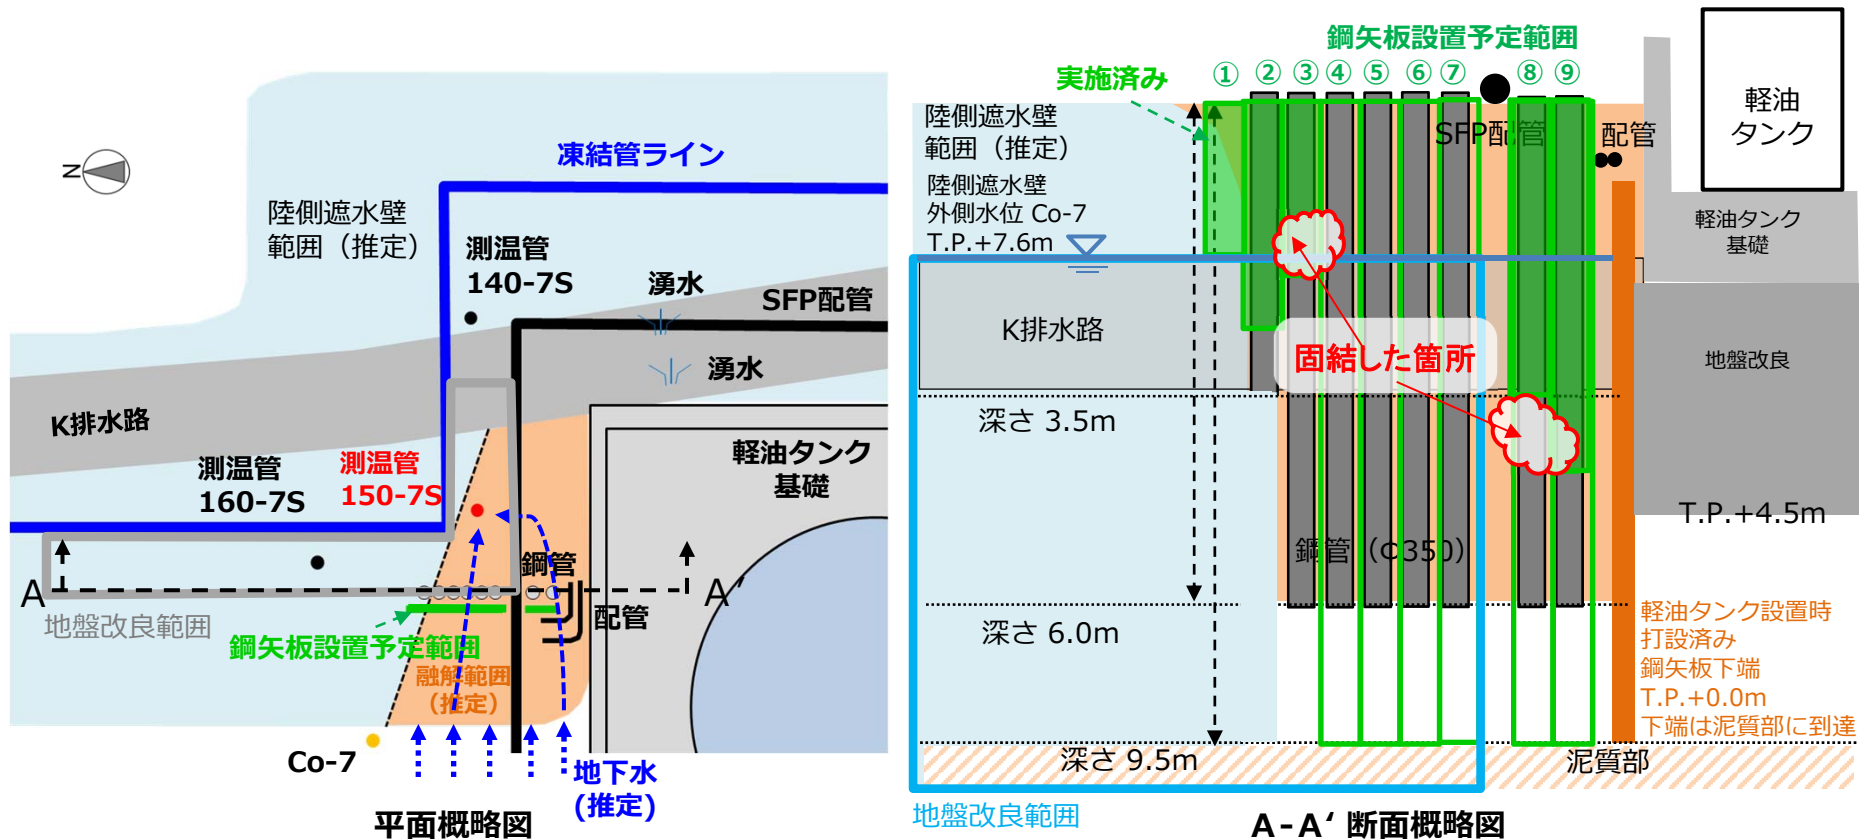
- 2021年12月18日から12月23日かけて、鋼矢板の設置を実施。北側③は、陸側遮水壁凍結開始時の地盤改良の影響、南側（軽油タンク近傍）⑧⑨については、軽油タンク設置時の地盤改良による影響と思われる固結した箇所が地中内に存在し、深度1.8~4.0mまでの設置となりました。（④~⑦は未設置）
- 鋼矢板を設置するためには打設機械の変更が必要と判断し、手配調整の結果、設置作業は2月中旬からを予定しています。

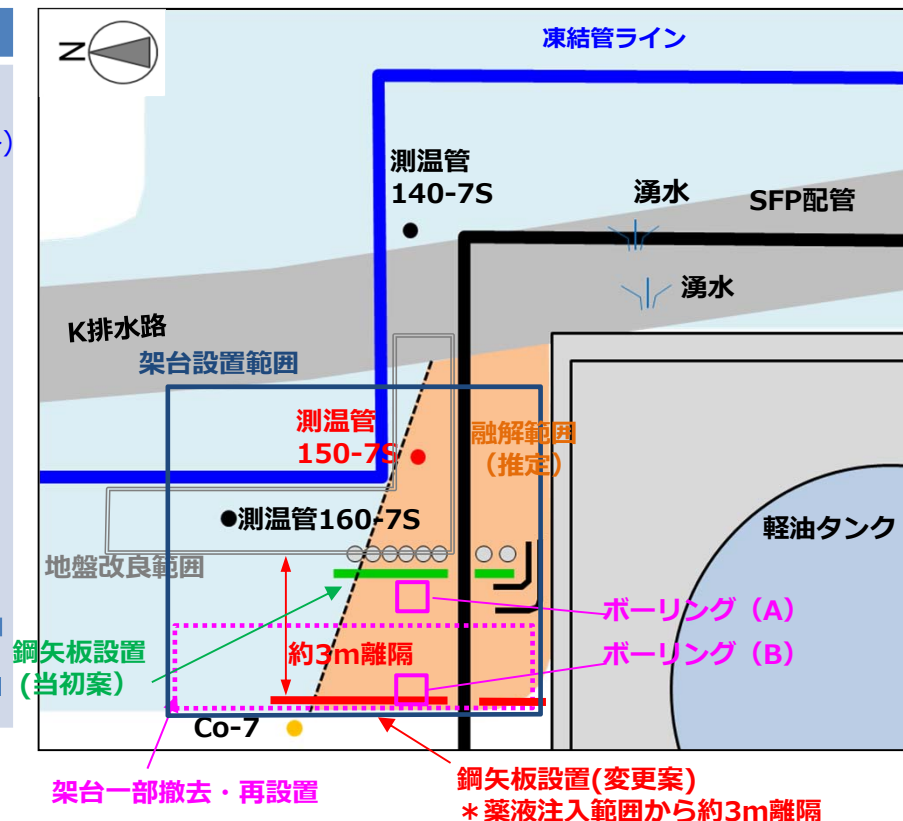
ボーリング調査・鋼矢板設置 概略図

- ▶ 測温管（T.P.+7.5m～T.P.+5.5m）の温度が上昇前に比べて高めに推移している要因を調査するため、ボーリング調査や鋼矢板による試験的な止水を実施し、地下水の水みちの有無を確認します。
- ▶ ボーリング調査は2箇所を実施し、水みちの有無を確認するとともに、A地点では深部の地盤状態を確認し、B地点では鋼矢板設置位置の地盤状態も事前確認します。
- ▶ 鋼矢板は、地盤改良の影響範囲を考慮し、設置位置を約3メートル西側に変更しました。（北側端部において陸側遮水壁が確認出来ない場合、東側への鋼矢板を追加設置も検討）

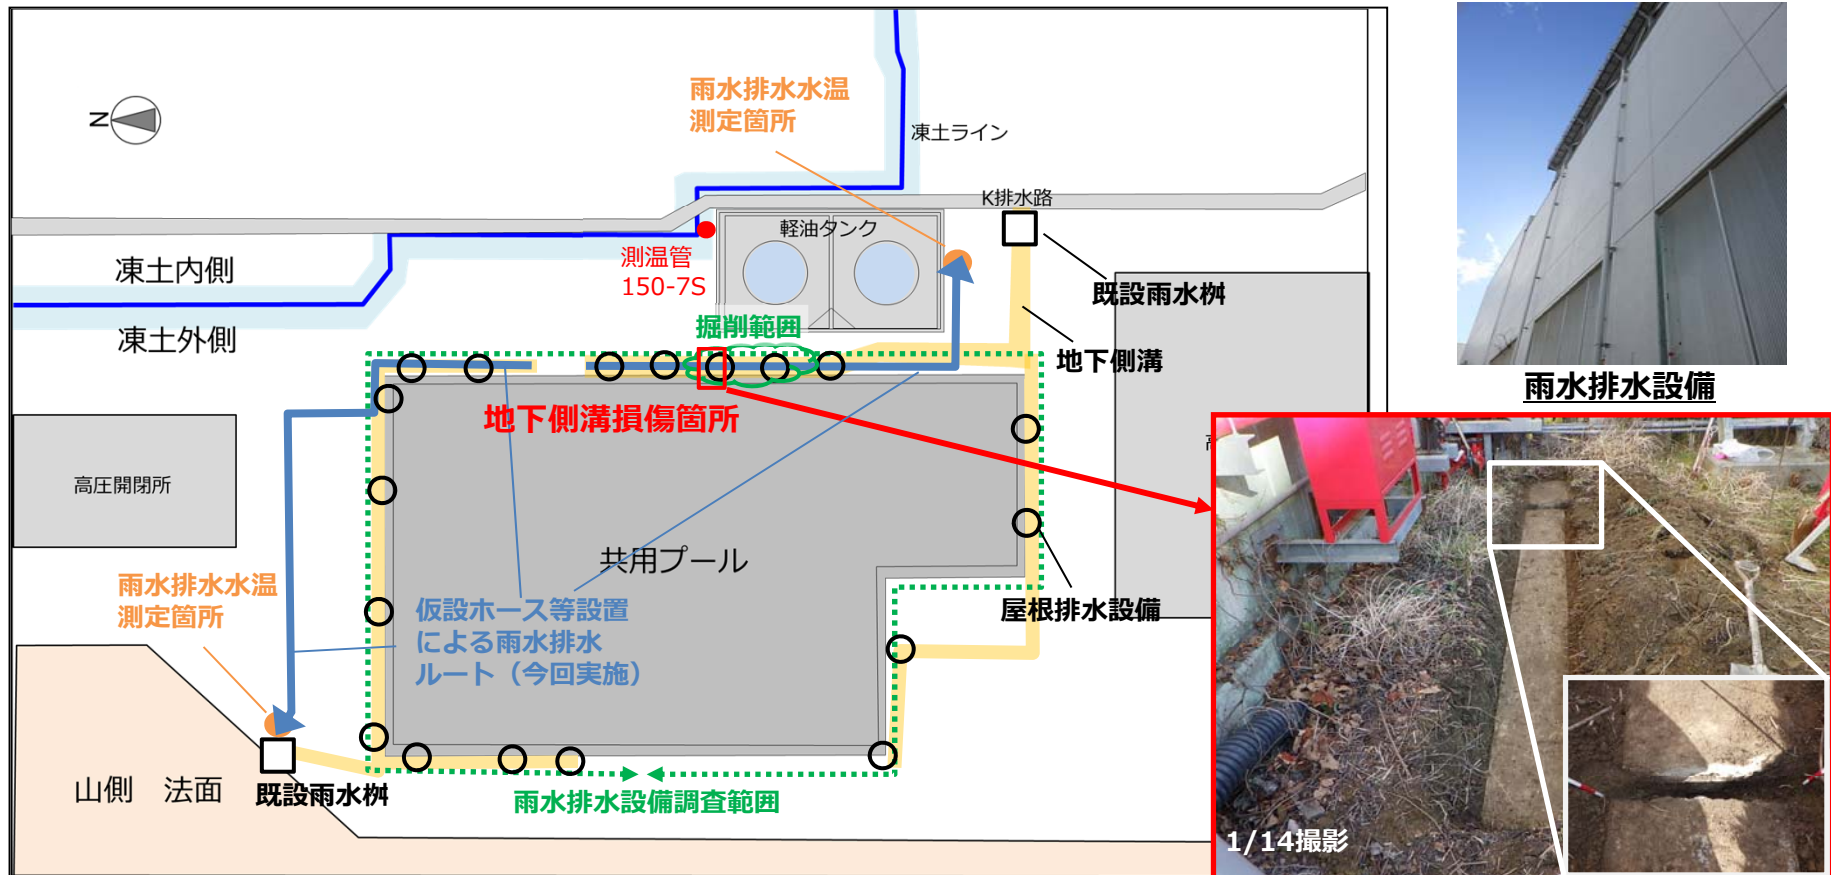
共用プール建屋周辺 概略平面図

- 測温管(T.P.+7.5m~T.P.+5.5m)の温度が上昇前に比べて高めに推移している要因を調査するため、共用プールの雨水排水設備の状況を確認し、雨水の地下への浸透状況を確認します。1月14日から、150-7S近傍にある共用プールの雨水排水設備（地下側溝）の掘削調査を一部実施し、同日、一部の地下側溝に損傷している箇所を確認しました。
- 今後、雨水排水設備の外観点検・掘削調査を本格実施するとともに、共用プールの雨樋を流れる雨水の水温計測も実施いたします。

雨水排水設備（地下側溝）の損傷箇所

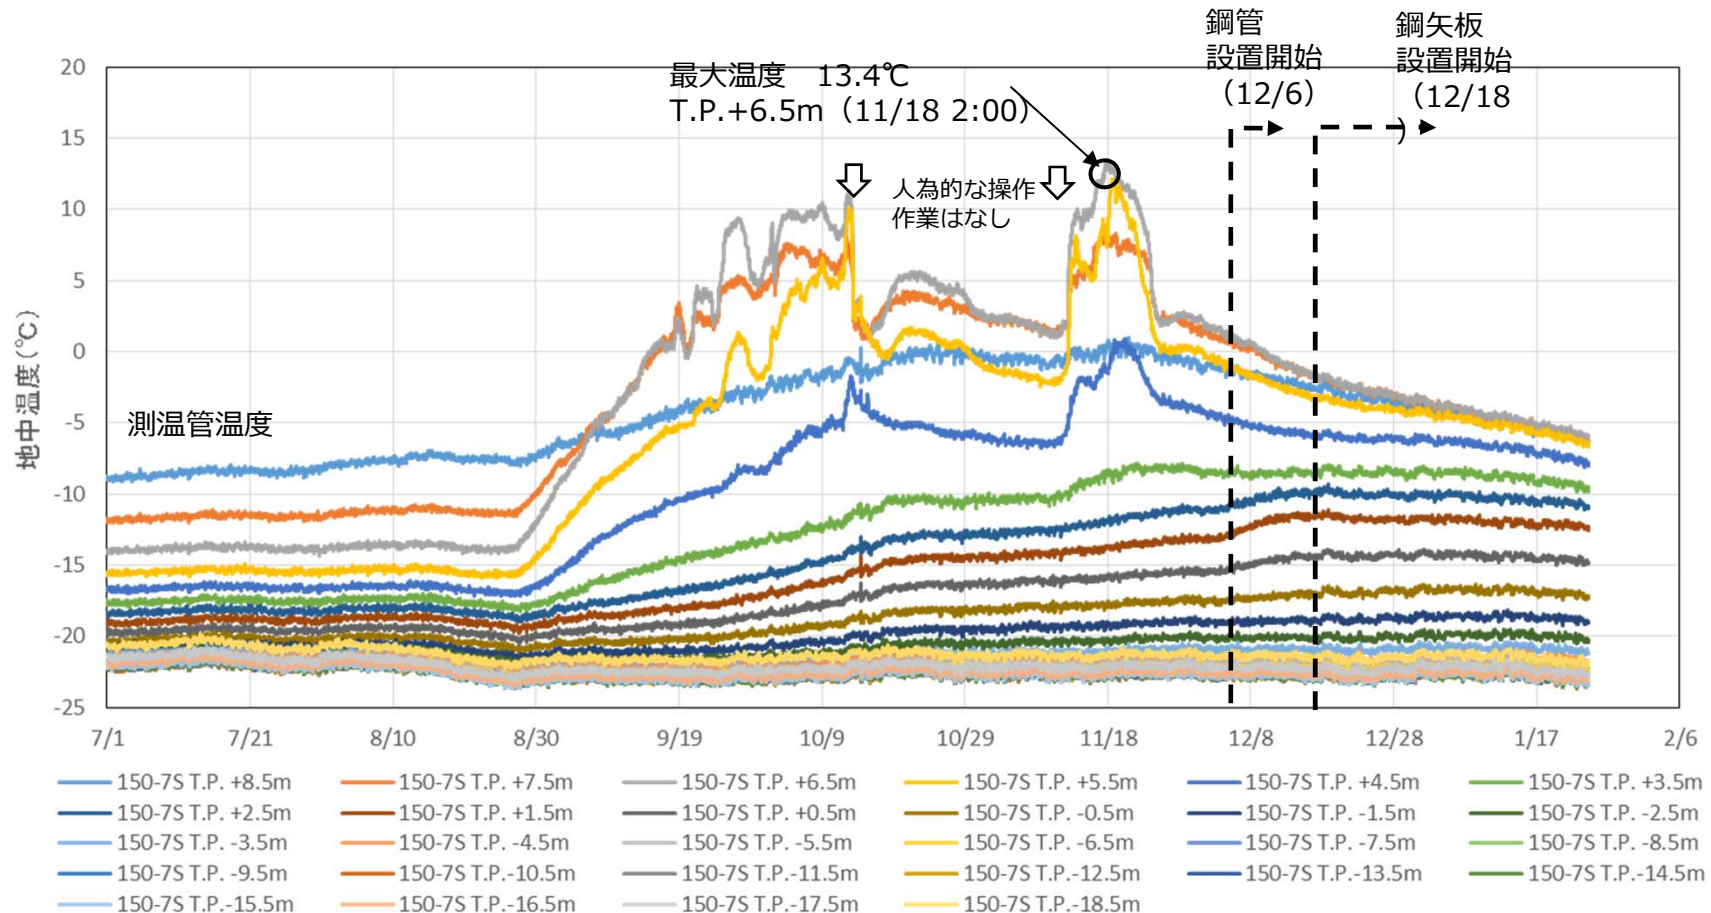
測温管150-7S経時変化 (1/24 7:00時点)

- T.P.+8.5m～T.P.+4.5mまでは鋼管設置前から低下傾向を示し、設置後もその傾向が継続しており、1月24日時点で全層で-6℃以下に低下しています。
- T.P.+3.5m～T.P.-0.5mまでは鋼矢板設置の12月18日頃から、横ばいとなり、温度の低下傾向が確認されています。

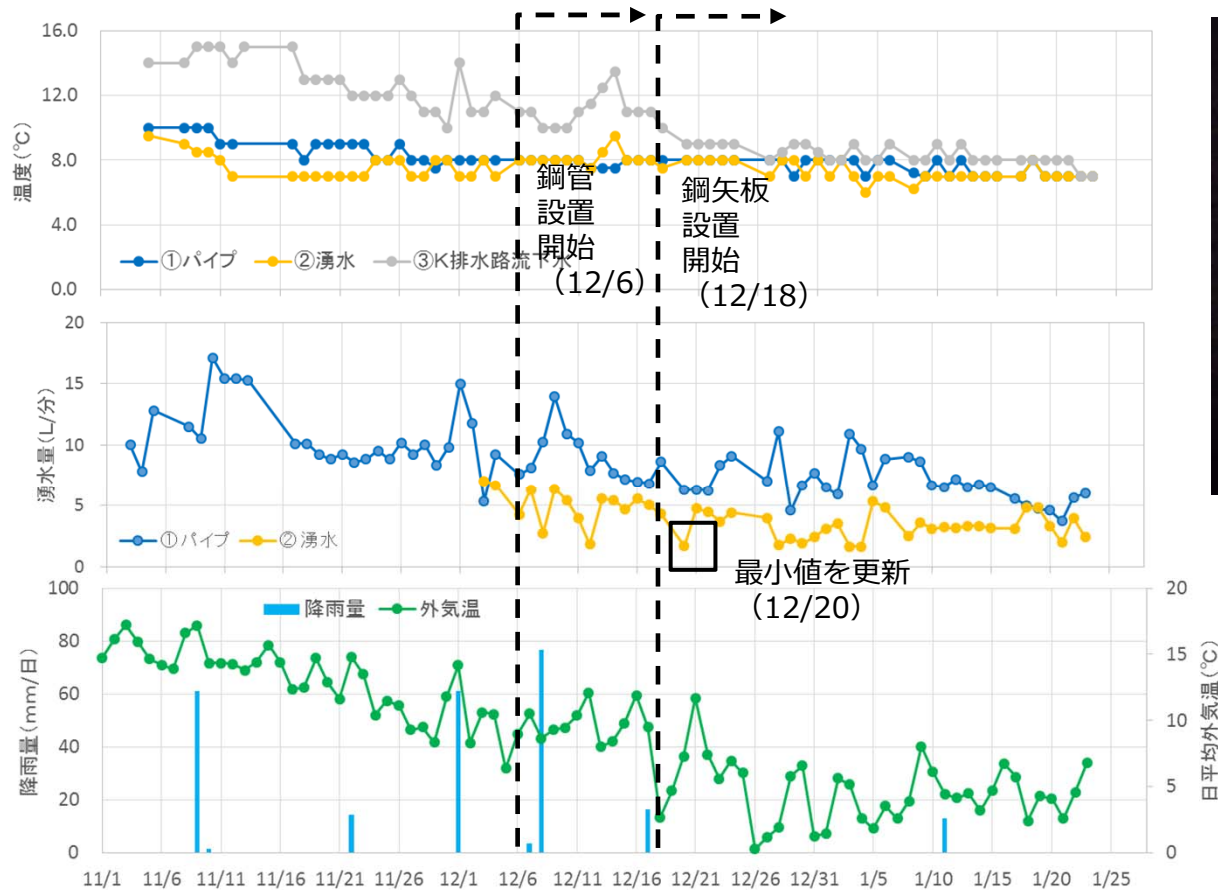
K排水路内湧水量・温度の経時変化（1/23時点）

- 計測開始から現在まで、K排水路内の湧水の温度に明瞭な変化は見られていません。
- ②湧水点については鋼矢板設置後の12月20日の測定において過去最低値（1.7 L/分）を計測しました。

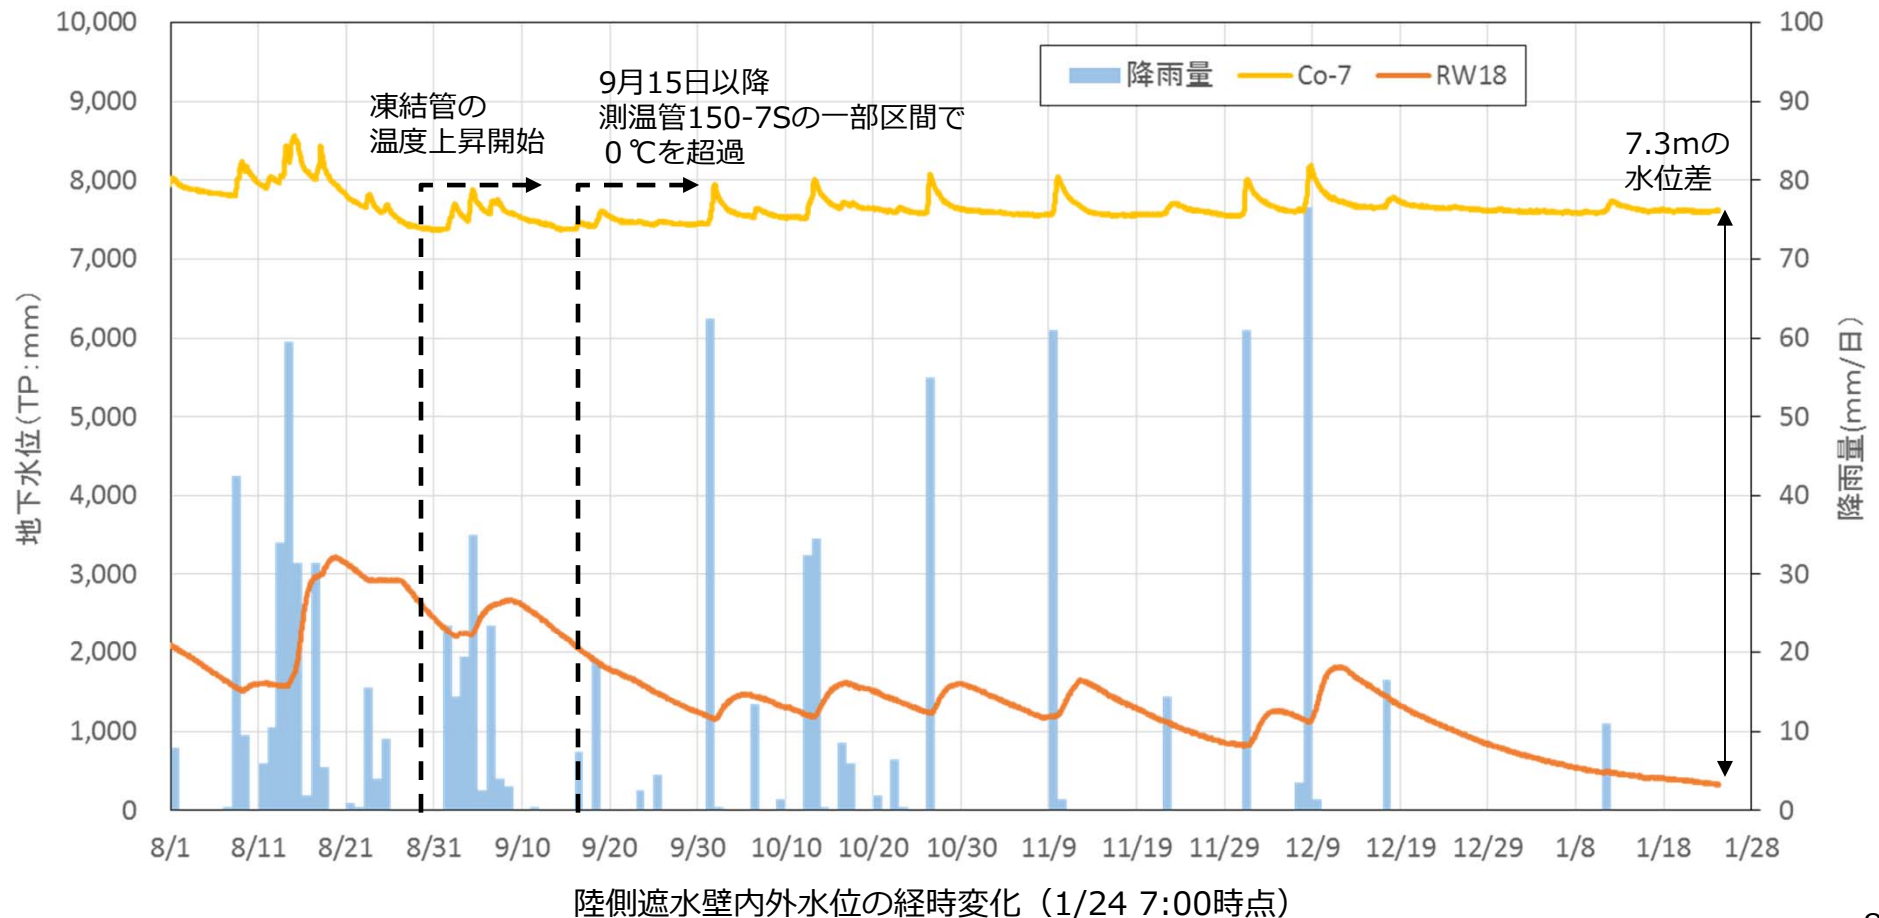
参考 陸側遮水壁内外水位差と降雨量の経時変化

- 陸側遮水壁内側の水位は地中温度の変動によらず降雨により一時的に上昇し、サブドレンの汲上により低下します。
- 測温管150-7Sの一部で地中温度が0℃以上となった9月15日以降も、陸側遮水壁内の水位は低下を継続しています。
- 1月24日現在、内外水位差は7.3mを確保していることから、陸側遮水壁の遮水性は継続して保たれていると評価しています。

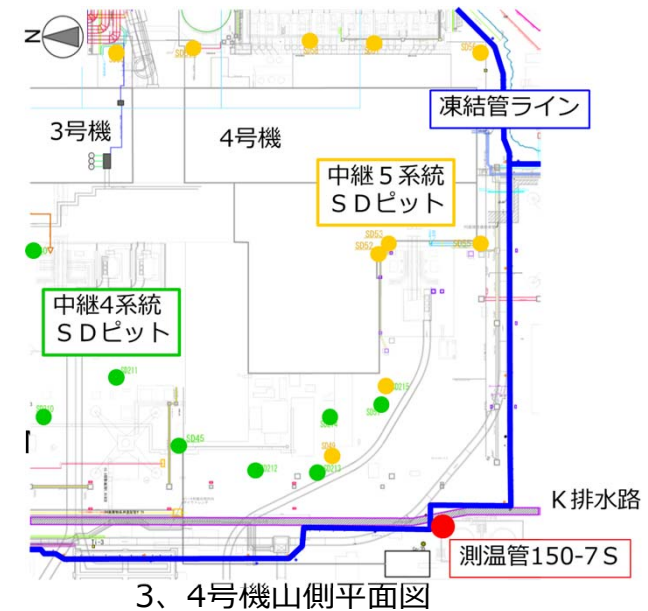
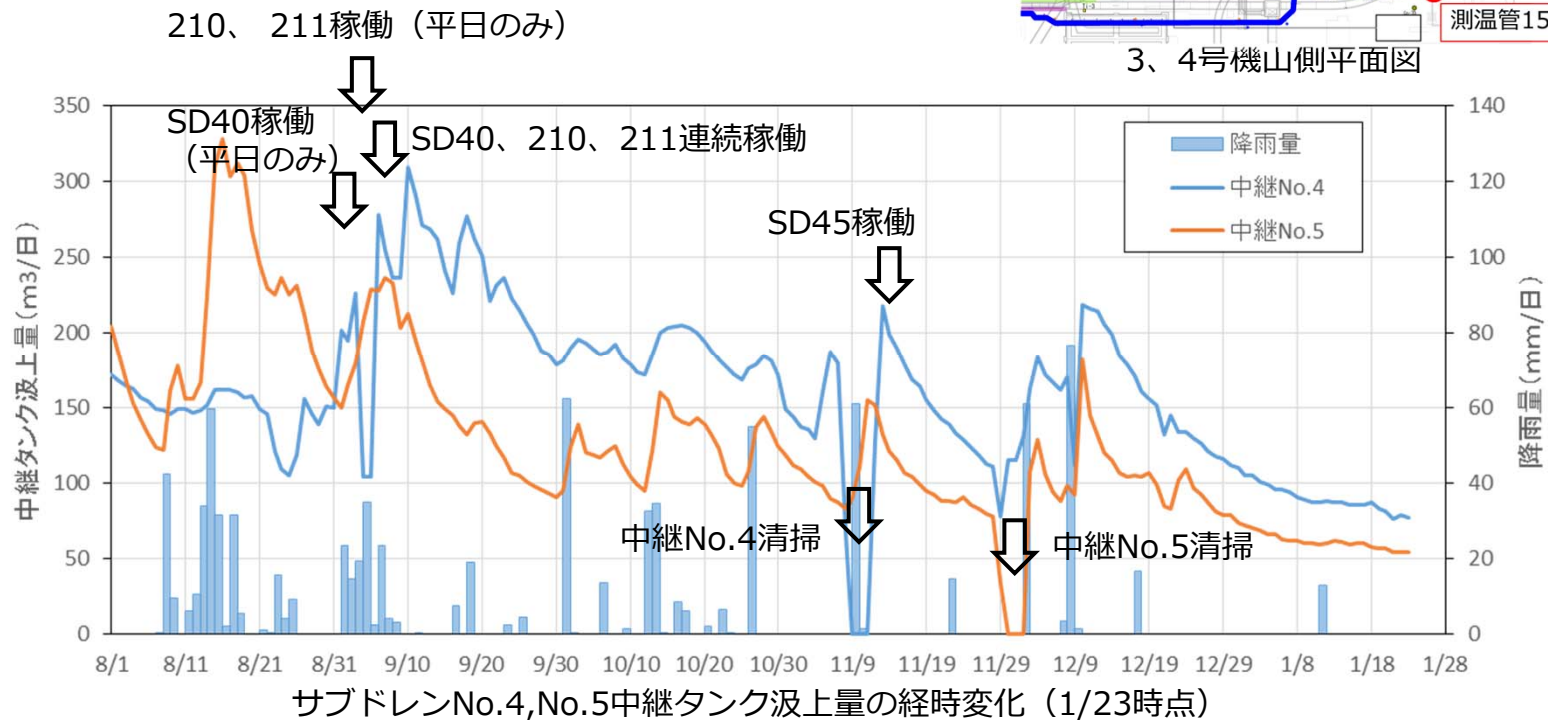
参考 サブドレンNo.4、No.5中継タンクの汲上量と降雨量の関係

- 温度上昇箇所至近のサブドレン汲上量は、降雨量及びSD40等の稼働に伴い変動しています。
- 現状では、測温管150-7Sの温度上昇に伴い汲上量が上昇していることは明瞭では無いため、陸側遮水壁の遮水性は継続して保たれていると評価していますが、今後も監視を継続していきます。
